FACULTAD DE INGENIERÍA
ESCUELA PROFESIONAL DE INGENIERÍA CIVIL
DETERMINACIÓN Y EVALUACIÓN DE LAS PATOLOGÍAS DE
LOS MUROS DE ALBAÑILERÍA, VIGAS Y COLUMNAS DE
CONCRETO DEL CERCO PERIMÉTRICO DE LA INSTITUCIÓN
EDUCATIVA PEDRO RUIZ GALLO DEL DISTRITO DE
CHIMBOTE, PROVINCIA DEL SANTA, REGIÓN ÁNCASH,

FEBRERO - 2016

TESIS PARA OPTAR EL TÍTULO PROFESIONAL DE:
INGENIERO CIVIL

BACH. HERLIHY FERNANDO PINEDO PUMACHAY

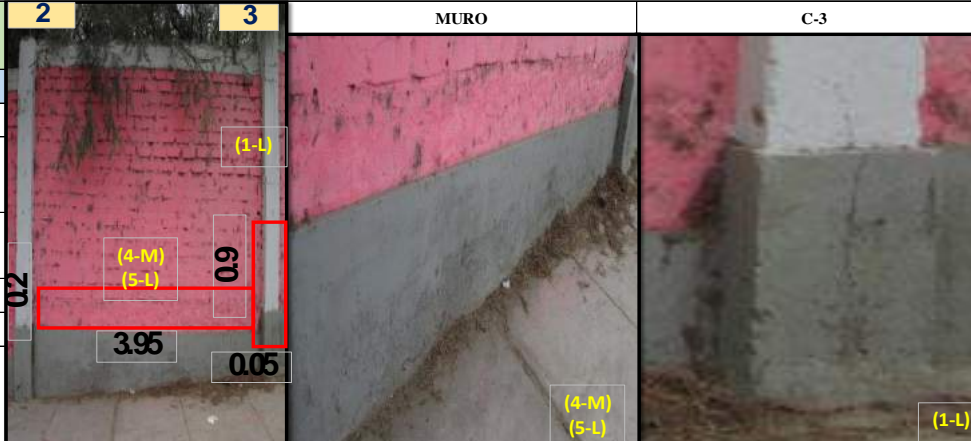
ÁREA (M2)	9.09	1.17	0.79			
ÁREA CON PATOLOGÍA (M2)	0.79	0.05	0.00			
ÁREA SIN PATOLOGÍA (M2)	8.30	1.13	0.79			
% CON PATOLOGÍA	9%	4%	0%			
% SIN PATOLOGÍA	91%	96%	100%			
TIPO DE PATOLOGÍA Y SEVERIDAD	(4-M) (5-L)	(1-L)	---

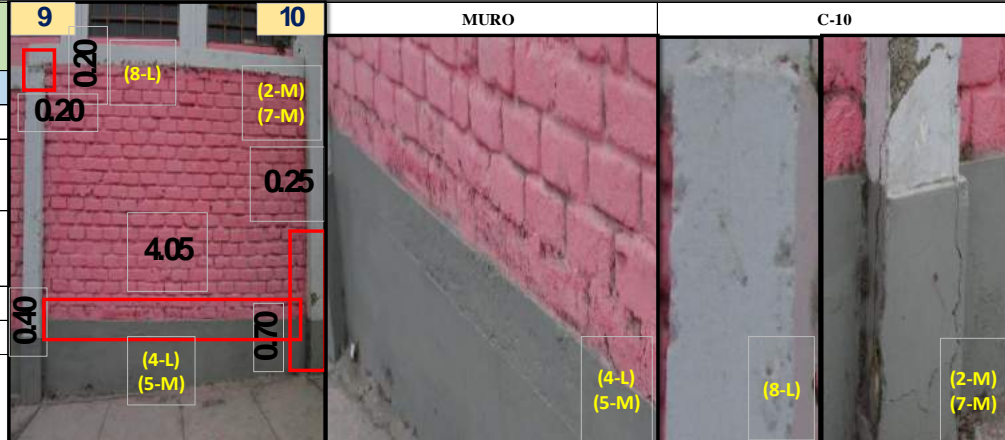
MUESTRA N° 01 - TRAMO 10

DESCRIP.	MURO	COLUMNA	VIGA
ÁREA (M2)	9.11	1.15	0.81
ÁREA CON PATOLOGÍA (M2)	1.62	0.22	0.00
ÁREA SIN PATOLOGÍA (M2)	7.49	0.94	0.81
% CON PATOLOGÍA	18%	19%	0%
% SIN PATOLOGÍA	82%	81%	100%
TIPO DE PATOLOGÍA Y SEVERIDAD	(4-L) (5-M)	(2-M) (7-M) (8-L)	---

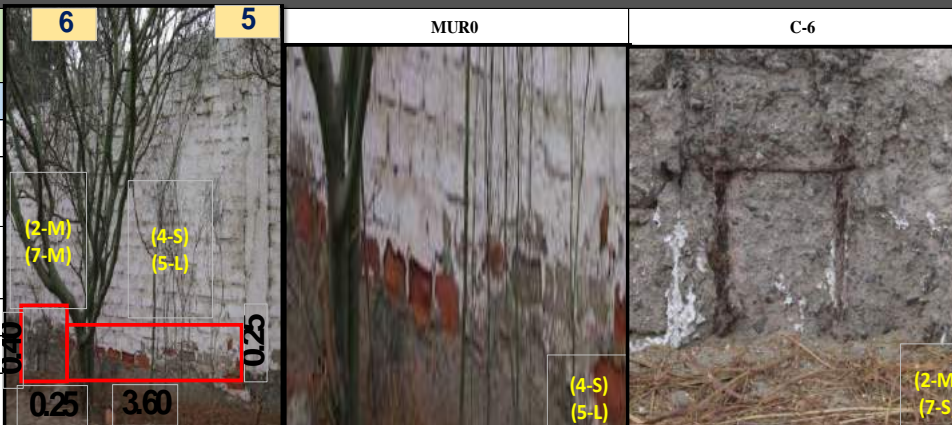
ÁREA (M2)	8.10	0.64	0.54				
ÁREA CON PATOLOGÍA (M2)	0.90	0.10	0.00				
ÁREA SIN PATOLOGÍA (M2)	7.20	0.54	0.54				
% CON PATOLOGÍA	11%	16%	0%				
% SIN PATOLOGÍA	89%	84%	100%				
TIPO DE PATOLOGÍA Y SEVERIDAD	(4-S)(5-L)	(2-M)(7-S)	---

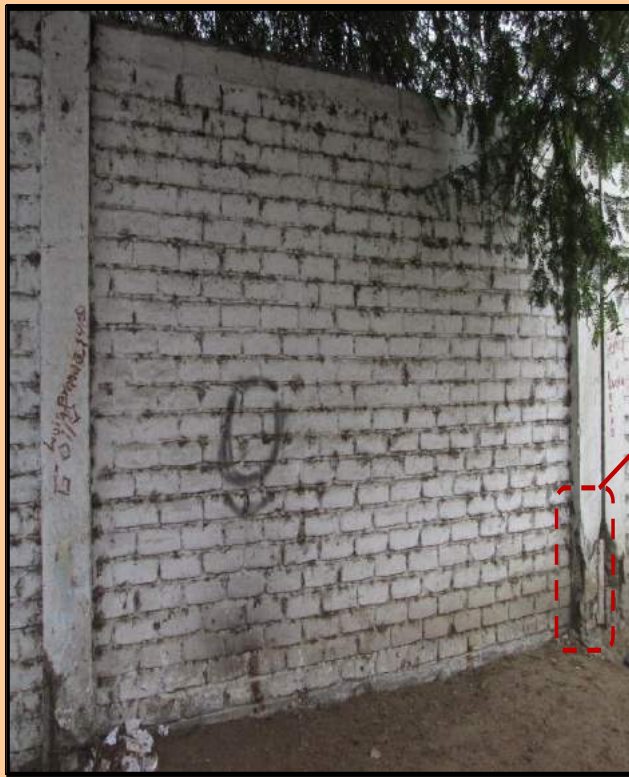
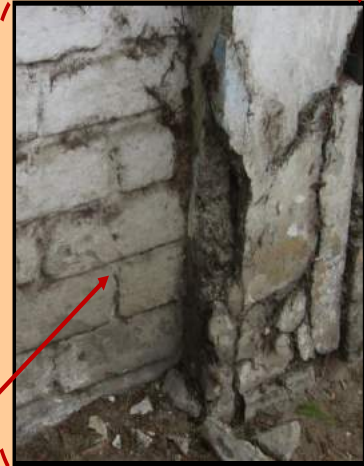
PATOLOGÍA Y SEVERIDAD: **GRIETA (2) Y CORROSIÓN (7) - DAÑOS SEVEROS**

RECOMENDACIÓN: LAS PATOLOGÍAS SON SEVERAS, POR LO QUE SE RECOMIENDA MANTENIMIENTO INMEDIATO, SE DEBERÁ PICAR LA ZONA AFECTADA Y CAMBIAR A LOS ELEMENTOS DEFECTUOSOS.
