UNIVERSIDAD CATÓLICA LOS ÁNGELES
CHIMBOTE

“DETERMINACIÓN Y EVALUACIÓN DE LAS
PATOLOGÍAS DEL CONCRETO PARA OBTENER EL
INDICE DE INTEGRIDAD ESTRUCTURAL DEL
PAVIMENTO Y CONDICIÓN OPERACIONAL DE LA
SUPERFICIE DE LAS PISTAS EN EL JIRÓN SUCRE
CUADRAS DEL 1 AL 6, DISTRITO CALLERIA,
PROVINCIA CORONEL PORTILLO, DEPARTAMENTO
DE UCAYALI, AÑO - 2017”

TESIS PARA OPTAR EL TITULO PROFESIONAL DE:

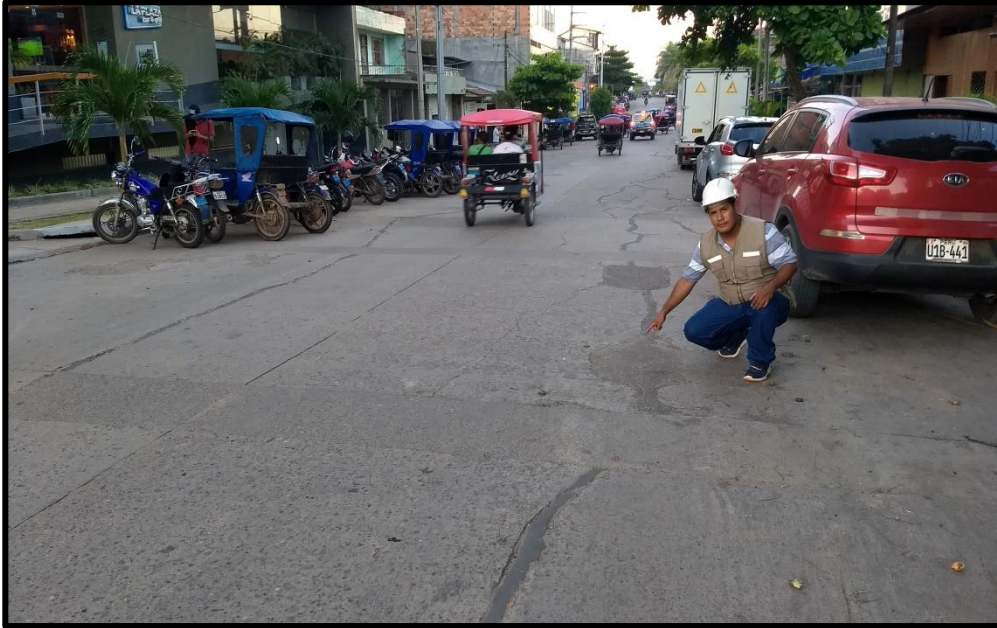
Figura 0-6; Falla por Punzonamiento severidad baja

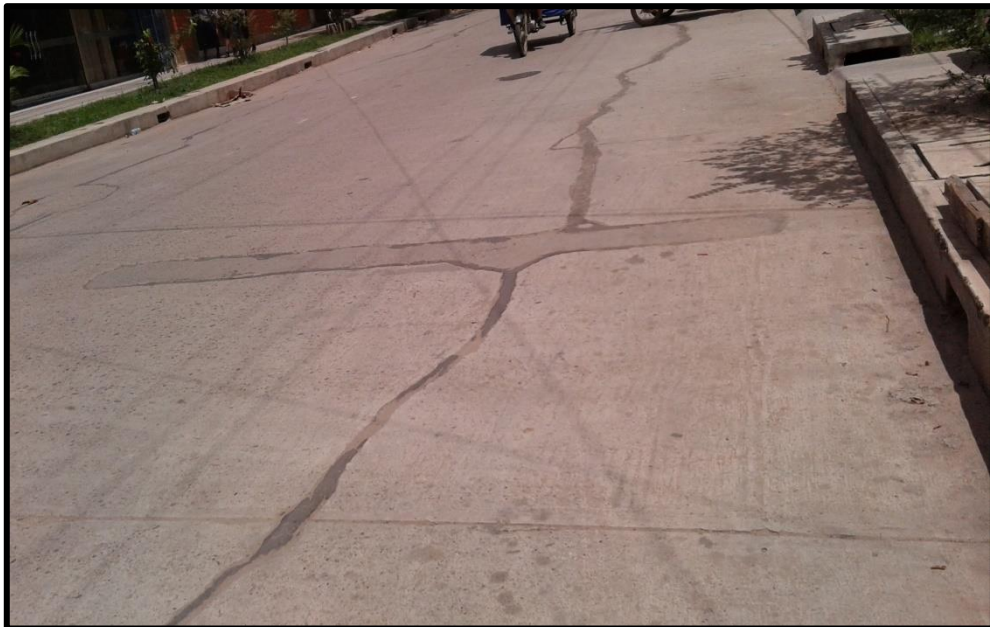
Figura 0-7; Parche Grande severidad media

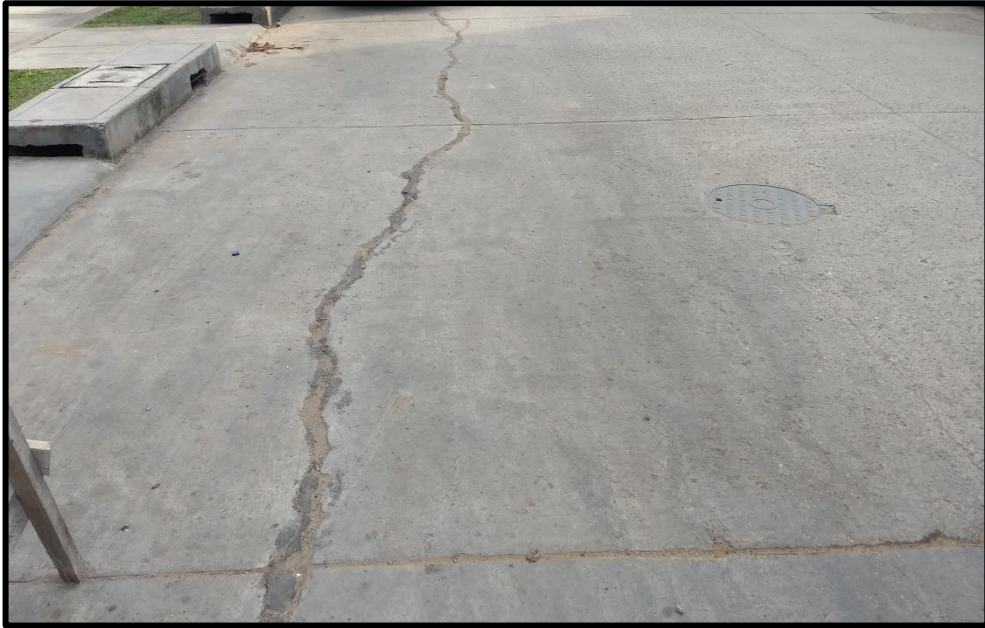
Figura 0-8; Grieta Lineal severidad Alta

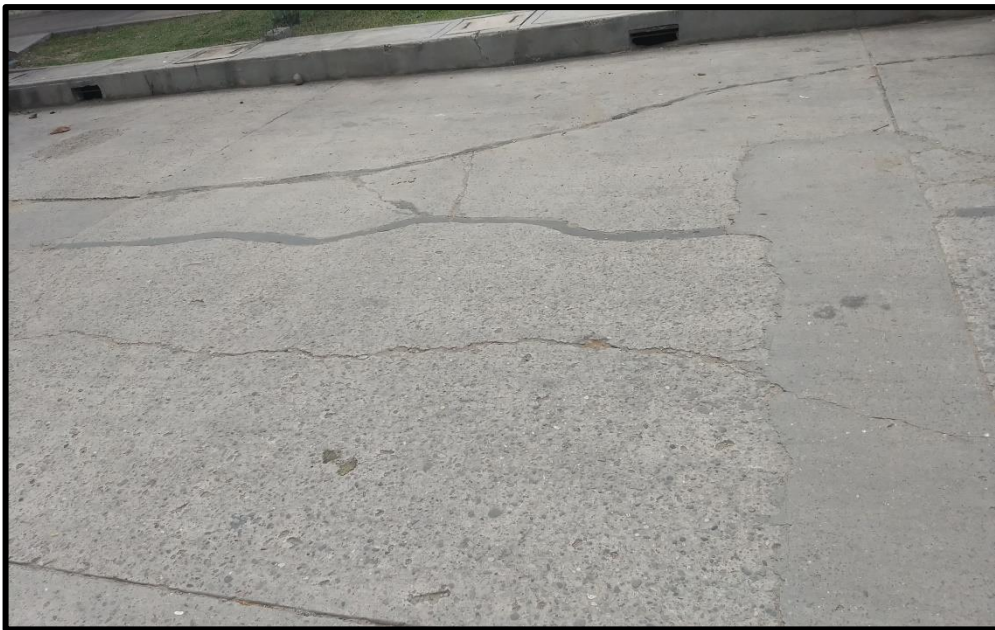
Figura 0-9; Losa Dividida Severidad media

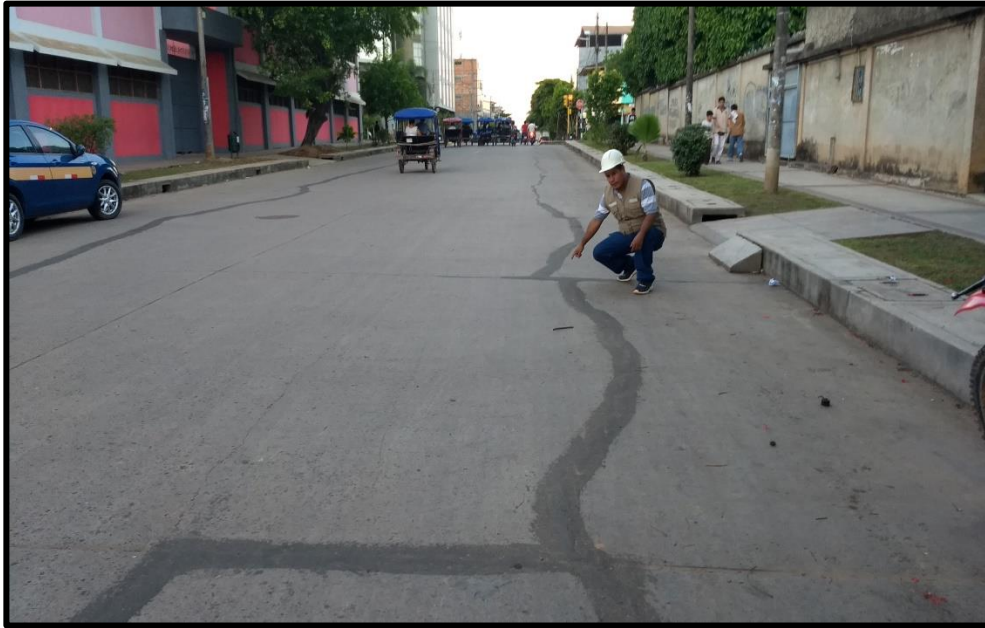
Figura 0-10; Grieta Lineal severidad media

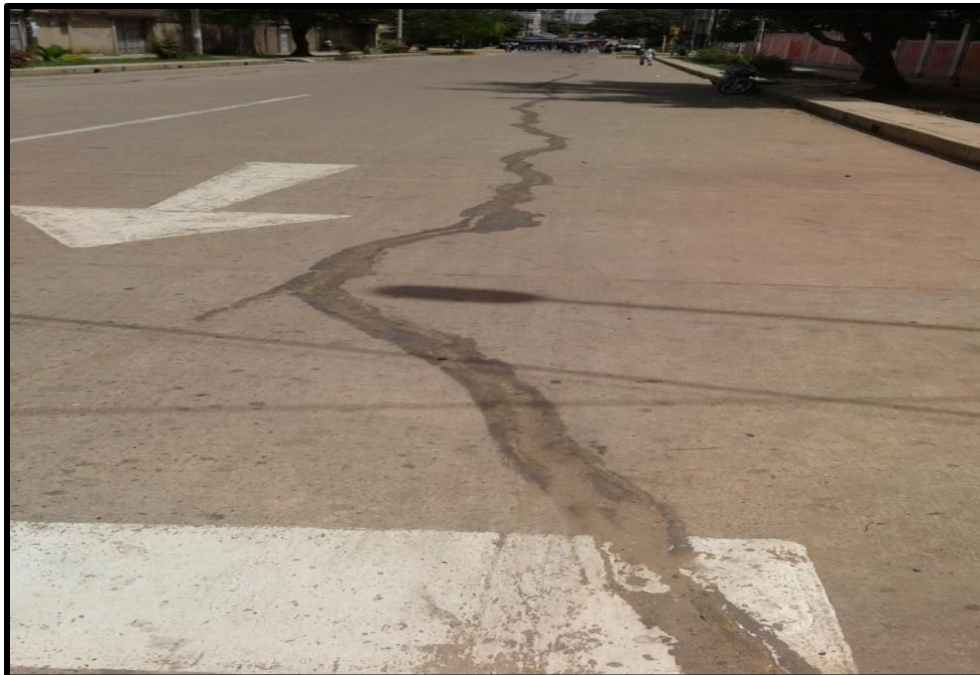
Figura 0-11; Grieta Lineal severidad Alta

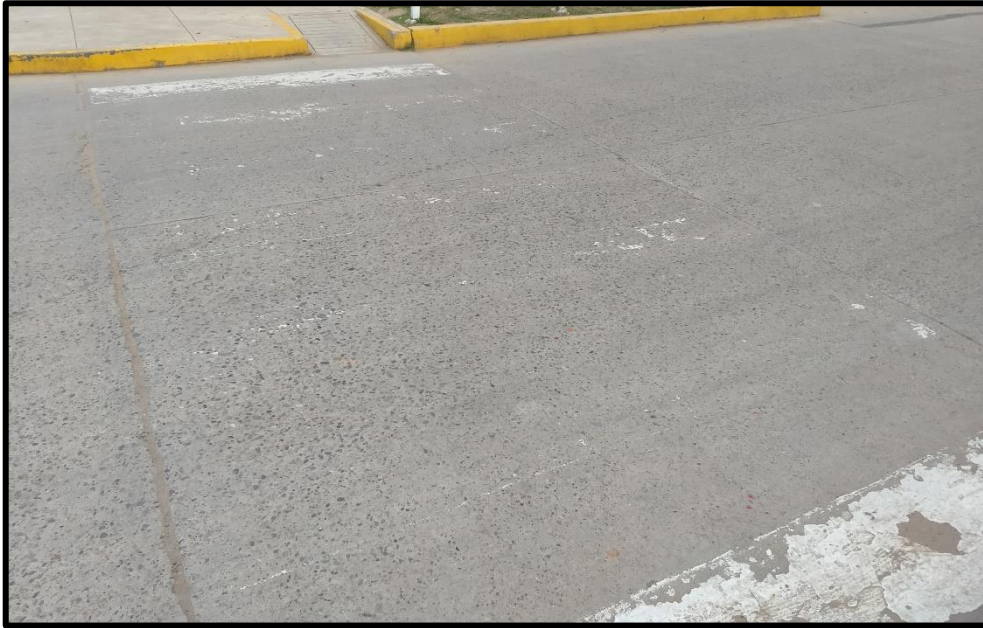
Figura 0-12; Pulimento de Agregado severidad Media

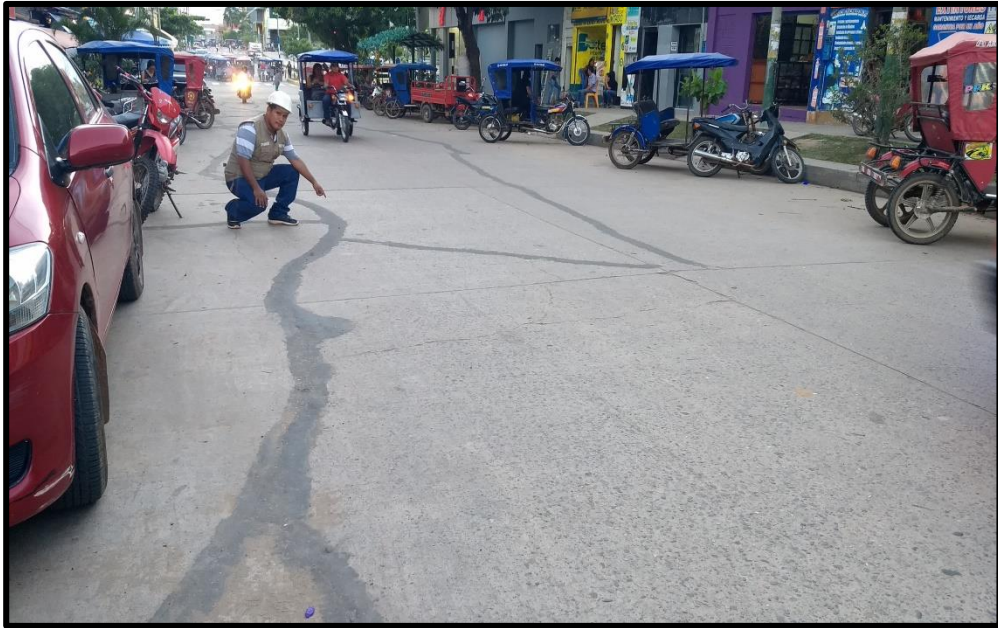
Figura 0-14; Grieta Lineal Severidad Alta

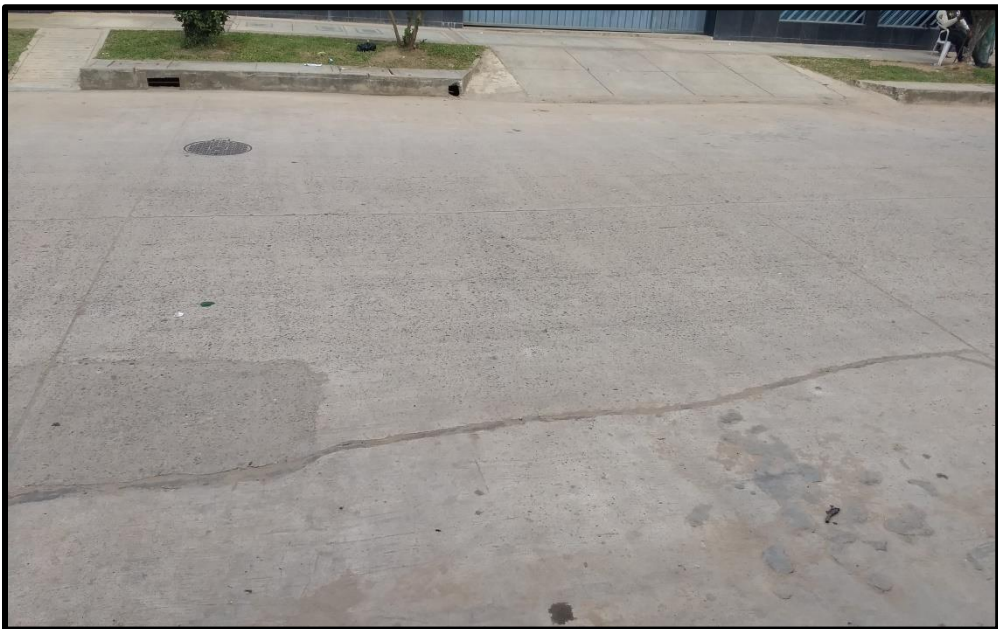
Figura 0-15; Grieta Lineal severidad Baja

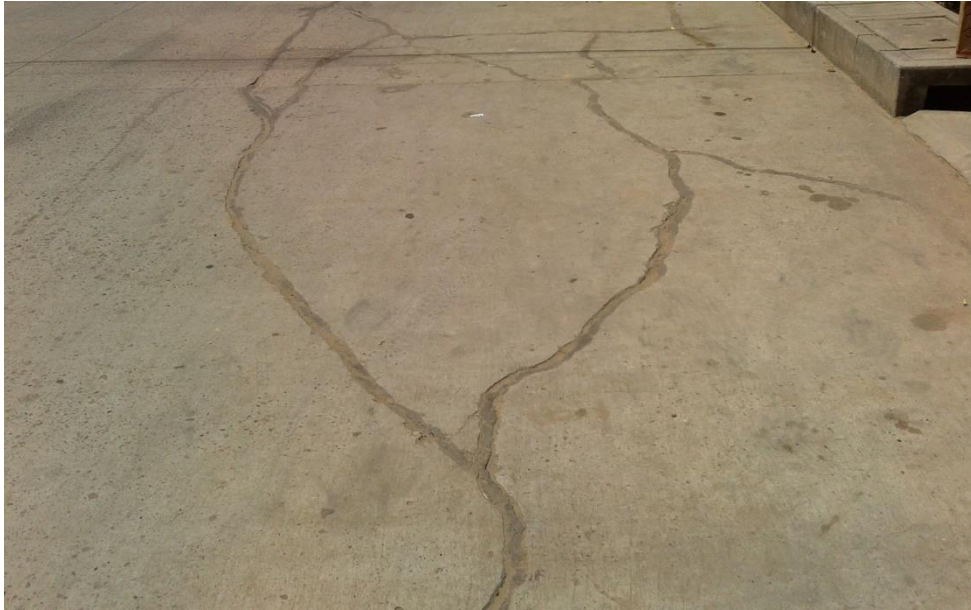
Figura 0-16; Losa Dividida severidad Media

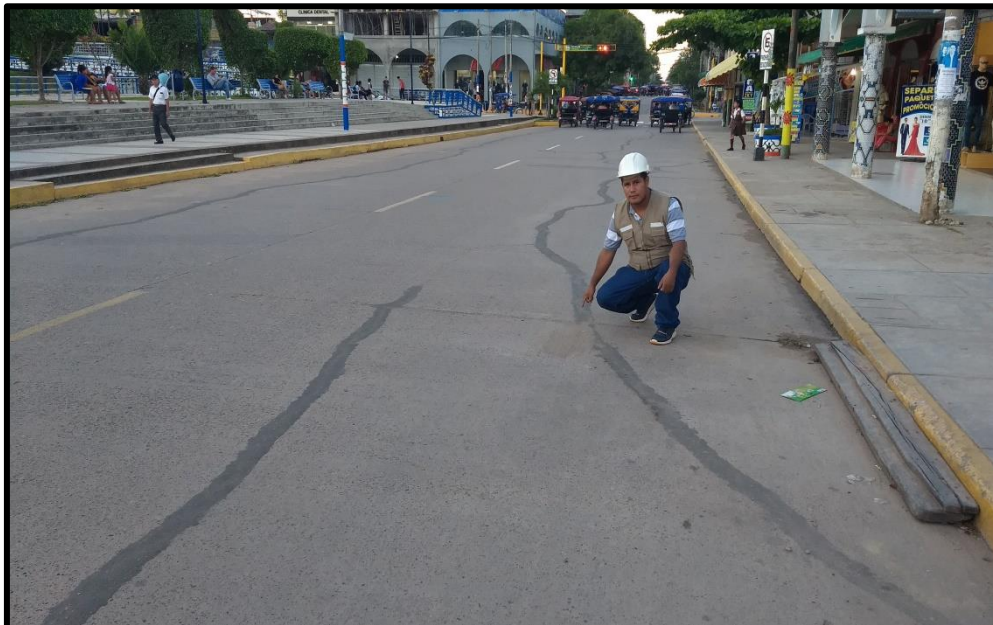
Figura 0-18; Grieta Lineal severidad Media

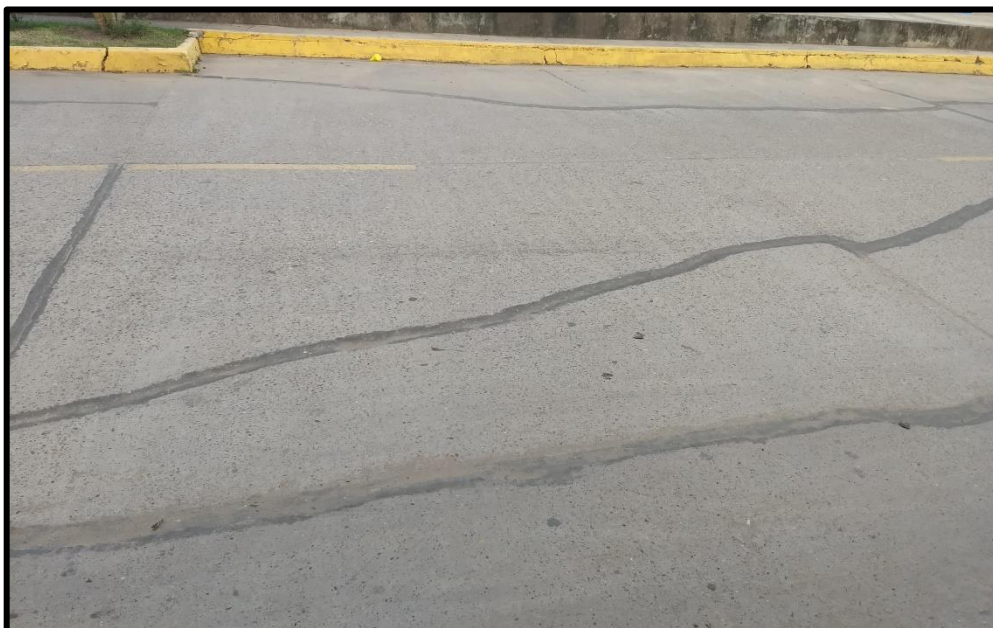
Figura 0-19; Grieta Lineal severidad Alta

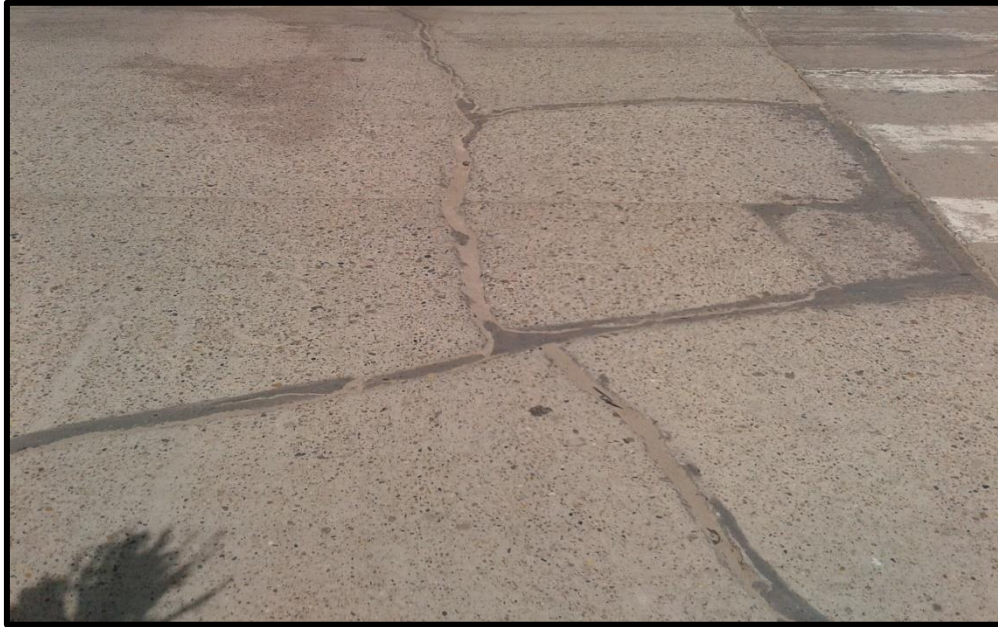
Figura 0-20; Losa Dividida severidad Media

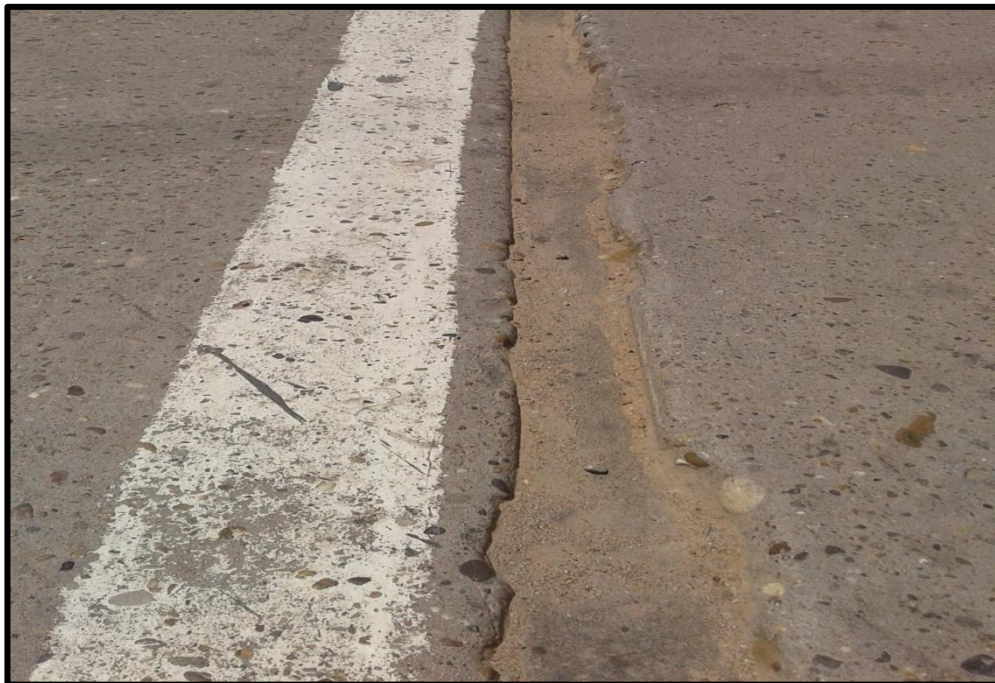
Figura 0-23; Escala severidad Media

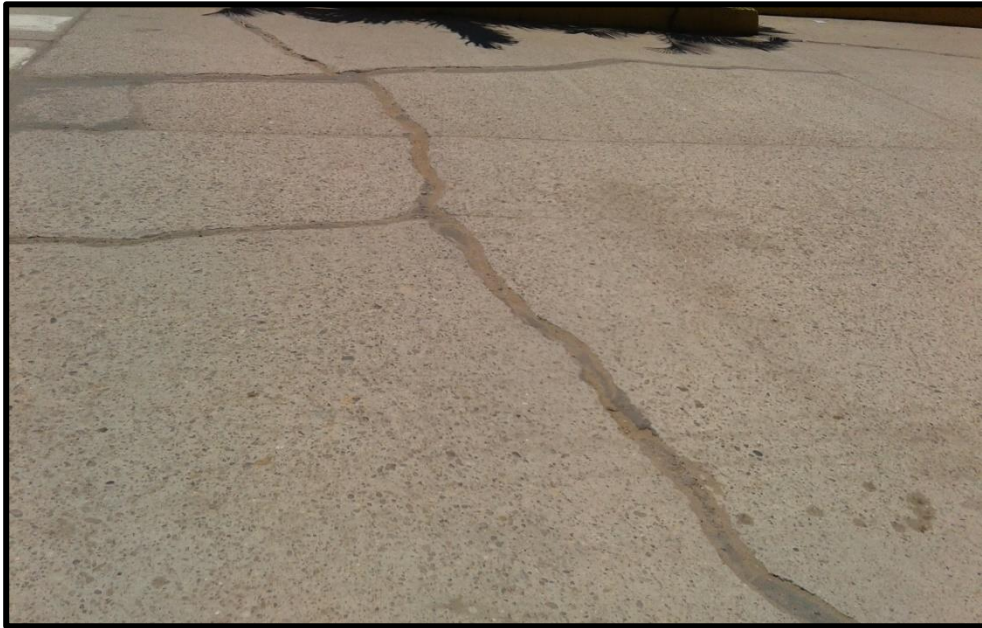
Figura 0-26; Grieta Lineal severidad Media

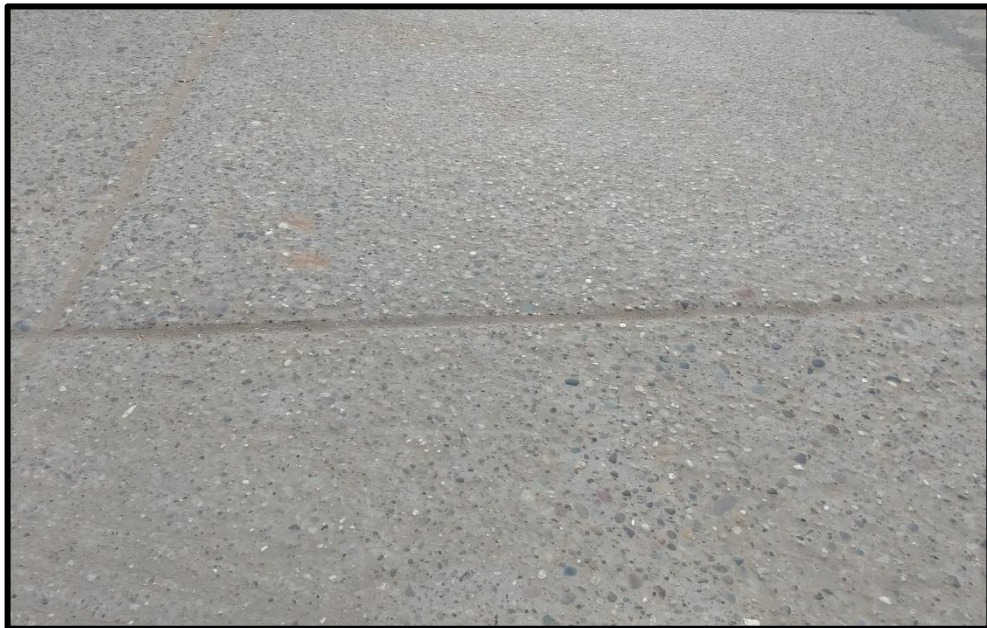
Figura 0-27; Pulimento de Agregado
