UNIVERSIDAD CATÓLICA LOS ÁNGELES
CHIMBOTE

DETERMINACION Y EVALUACION DE LAS
PATOLOGIAS DEL CONCRETO EN LA ESTRUCTURA DE
ALBAÑILERIA DE LA CAPILLA DE SANTA ROSA DE
LIMA, DISTRITO DE PAMPA HERMOSA, PROVINCIA DE
SATIPO, DEPARTAMENTO DE JUNIN, MAYO-2016

**TESIS PARA OPTAR EL TITULO
PROFESIONAL DE INGENIERO CIVIL**

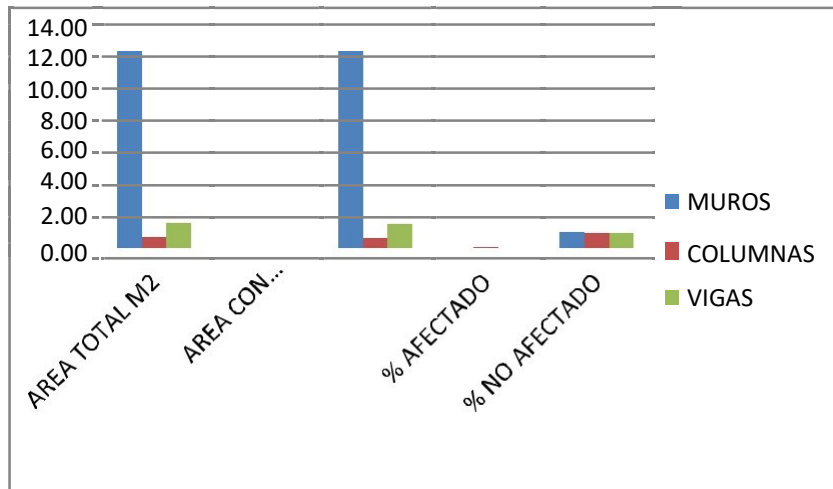
Figura 22. Área afectadas en las estructuras de la muestra 01

Descripción e interpretación: se ha **identificado** que las áreas afectadas de mayor en las estructuras de albañilería confinada en la unidad de muestra 01, se encuentran en los muros; en cambio en las columnas no son afectadas con mayor frecuencia. Tal como se observa en la figura 22.

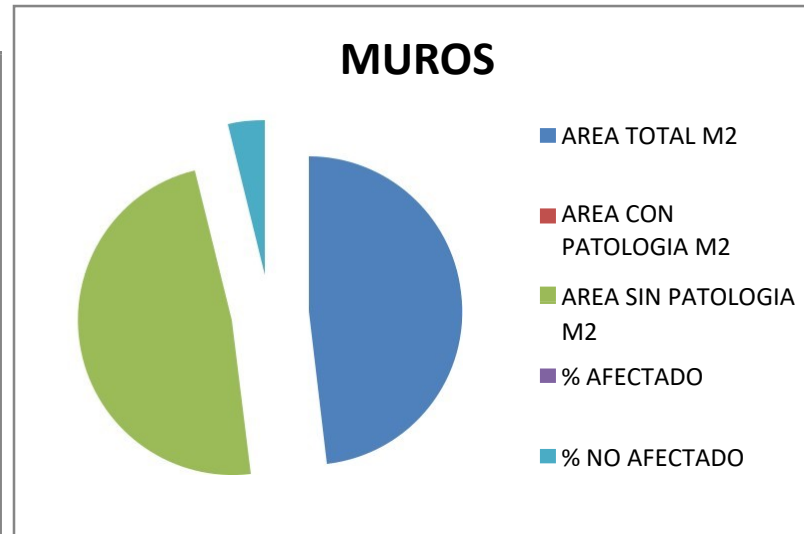
Figura 23. Porcentaje de patología encontrada en las muestras 01.

Descripción e interpretación: conforme a los objetivos de investigación se ha **Determinado** que los tipos de patologías presentes en la unidad de muestra 01 son: **AGRIETAMIENTO LONGITUDINAL** de todos los tipos de patologías de la mayor presencia es en los muros en un 00%, en las columnas un 7.14% y de la vigas es 1.90%, tal como se puede apreciar en la figura 23.

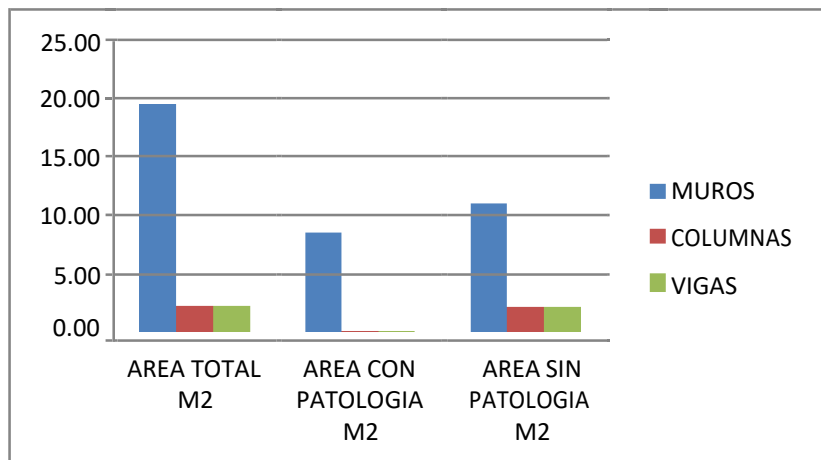
Figura 28. Resumen de áreas afectadas y no afectadas en m2

Descripción e Interpretación: Se ha **Identificado** que las áreas afectadas de mayor intensidad en las estructuras de albañilería confinada en la unidad de Muestra 02, se encuentran en los muros; en cambio en las columnas no son afectadas con mayor frecuencia. Tal como se observa en la Figura 28.

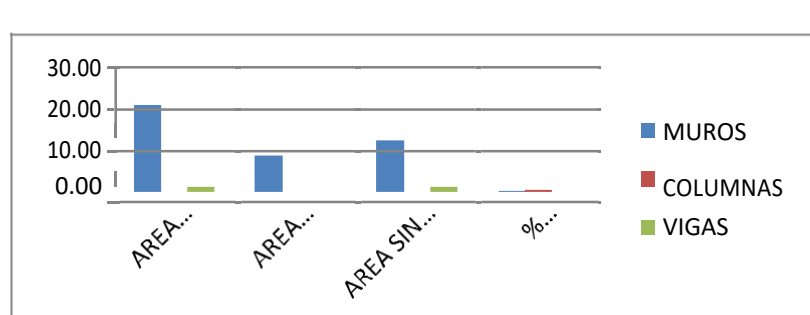
Figura 30. Resumen de áreas afectadas y no afectadas en m2

Descripción e interpretación: se ha Evaluado en la unidad de muestra 02 un área total (24.02 m2) donde un área de (8.73m2) se encuentra afectada y no presenta patología (15.29m2) alguna tal como se observa la figura 30.

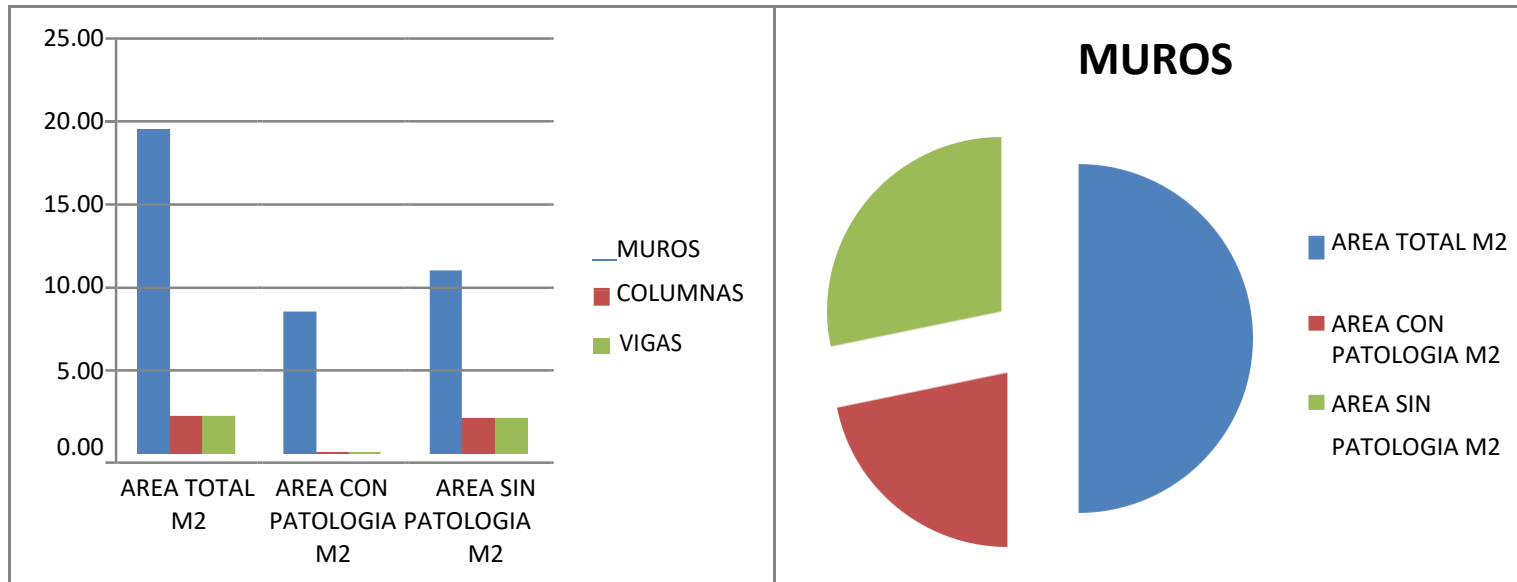
Figura 34. Resumen de áreas afectadas y no afectadas en m²

Descripción e interpretación: se ha **Evaluado** en la unidad de muestra 03 un área total (22.08 m²) donde un área de (8.70m²), se encuentra afectada y no presenta patología (13.38m²) alguna tal como se observa la figura 34.

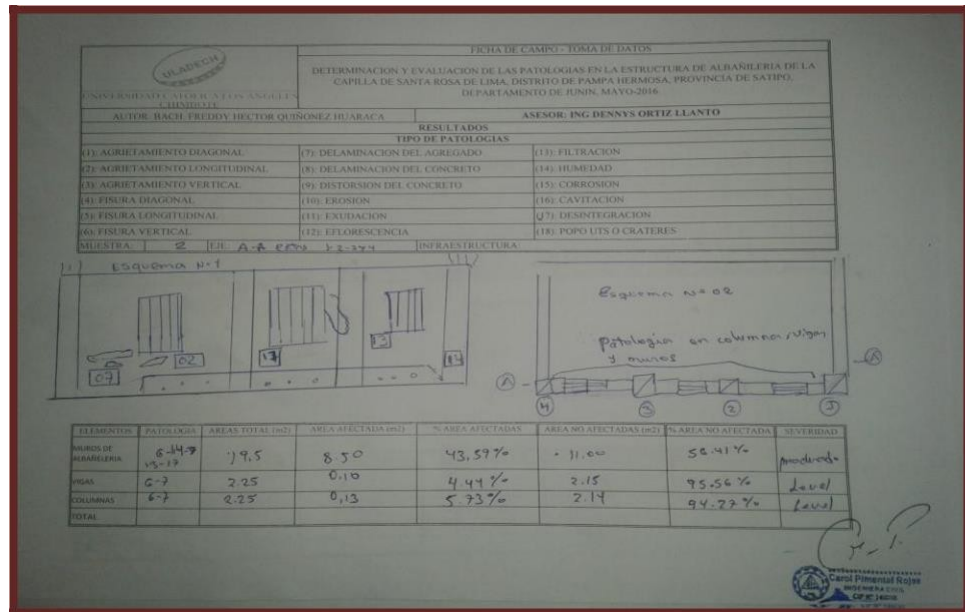
Figura 50. En el eje A - A entre 1, 2, 3 y 4 Se puede apreciar que fue afectado por fisuras verticales, de laminación del agregado, filtración, humedad y desintegración.

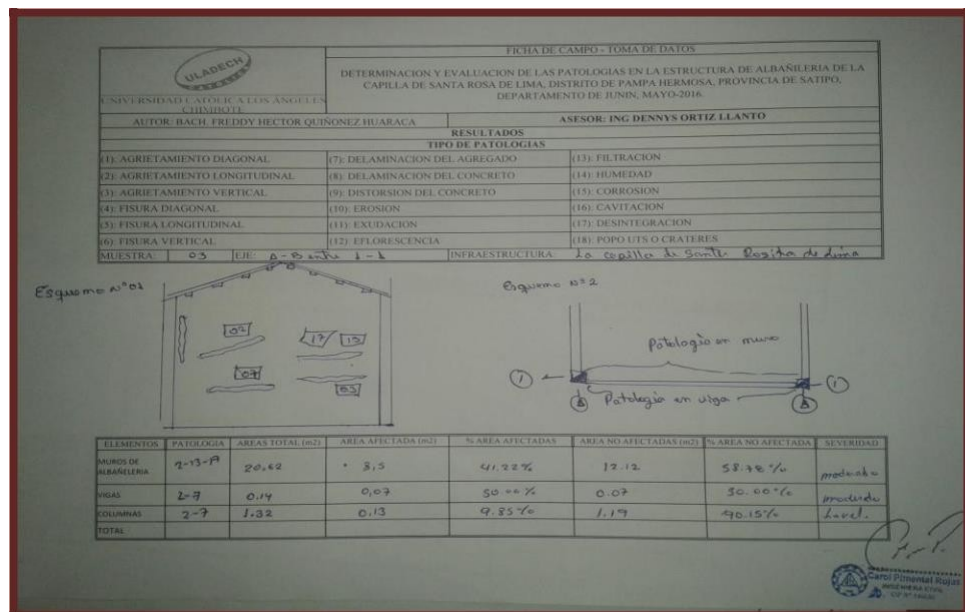
Figura 51. En el eje A - B entre 1 - 1 Se puede apreciar que fue afectado por agrietamiento longitudinal, de laminación del agregado, filtración y desintegración.

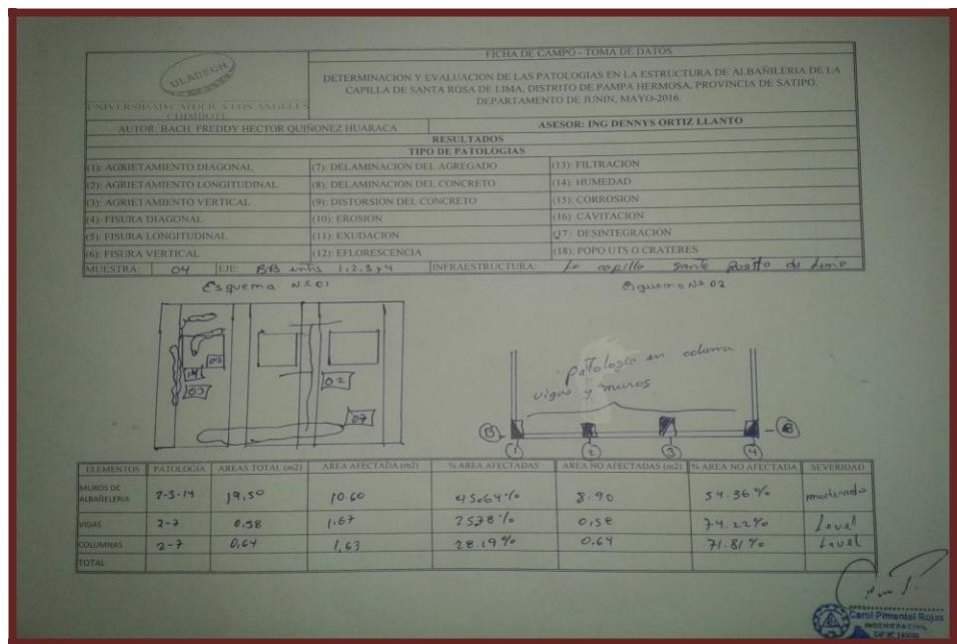
Figura 52. En el eje B - B entre 1, 2, 3 y 4 Se puede apreciar que fue afectado por agrietamiento longitudinal, de laminación del agregado, filtración y desintegración.
