**DETERMINACIÓN Y EVALUACIÓN DE LAS
PATOLOGÍAS DEL MORTERO PARA OBTENER EL
INDICE DE INTEGRIDAD ESTRUCTURAL DEL
PAVIMENTO Y CONDICIÓN OPERACIONAL DE LA
SUPERFICIE DE LAS PISTAS EN LA CALLE VARGAS
GUERRA, DISTRITO DE IQUITOS, PROVINCIA
MAYNAS, DEPARTAMENTO LORETO – ABRIL 2016.**

INFORME DE TESIS PARA EL TÍTULO PROFESIONAL DE
INGENIERO CIVIL

BACH. JOSE ANTONIO RAMIREZ PAREJA

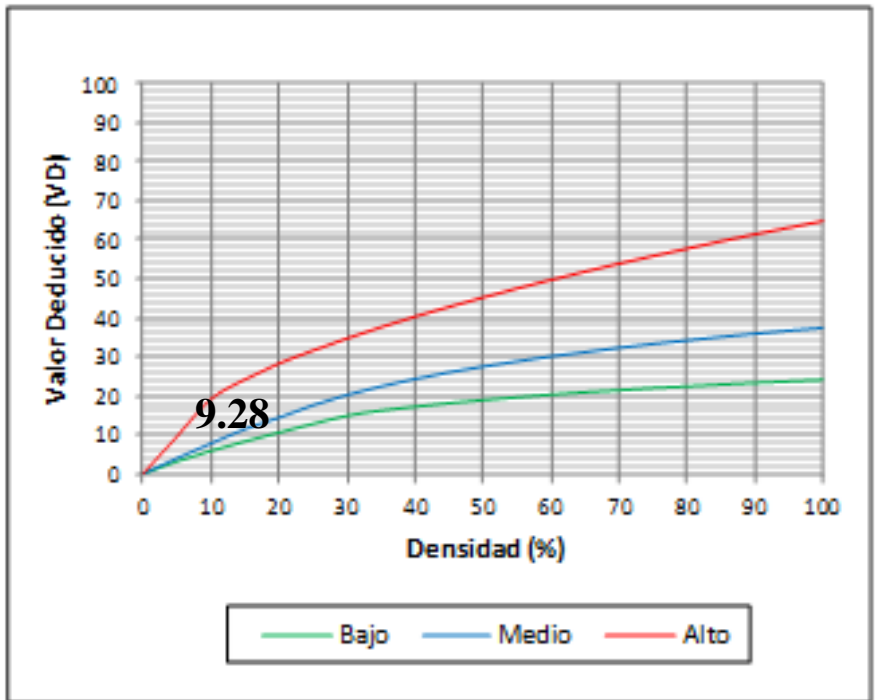
Figura 36: Patología de Grietas Lineales de la Unidad de Muestra 01

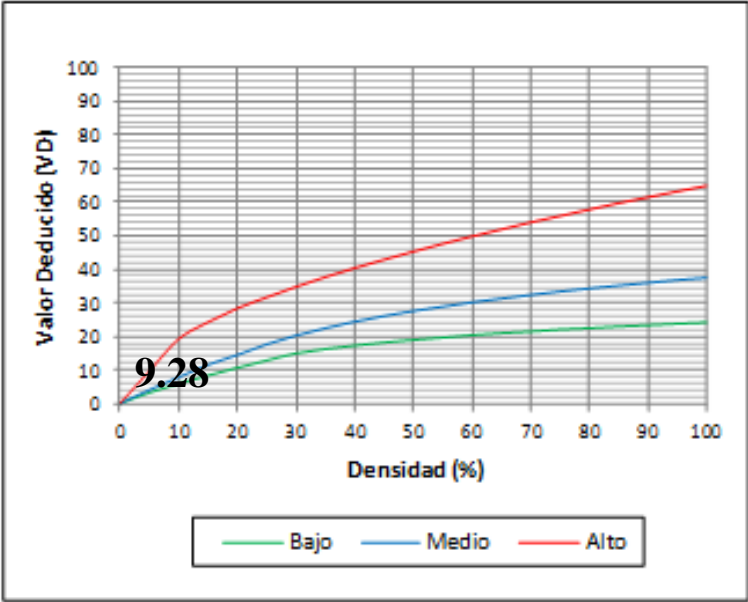
Figura 43 : Patología de Grietas Lineales de la Unidad de Muestra 02

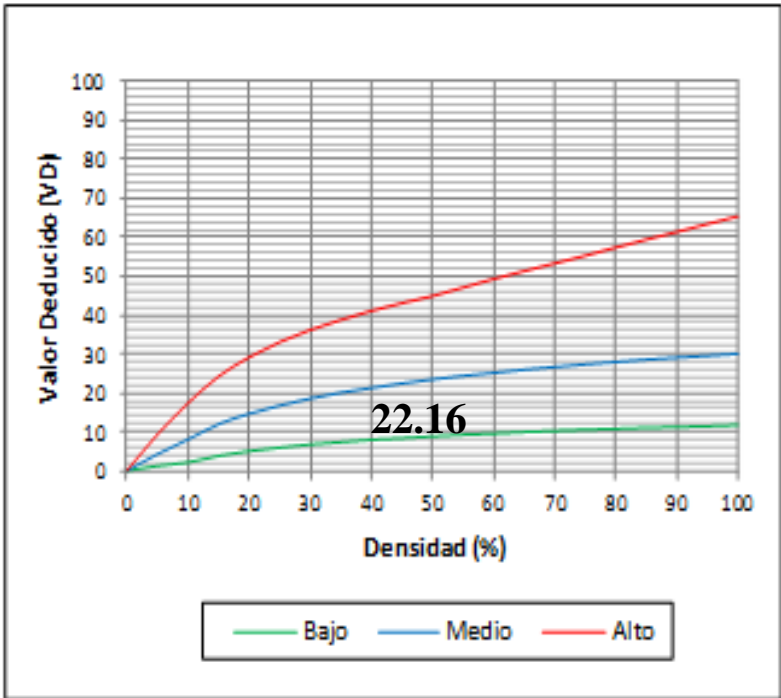
Figura 44 : Patología de Desconchamiento de la Unidad de Muestra 02

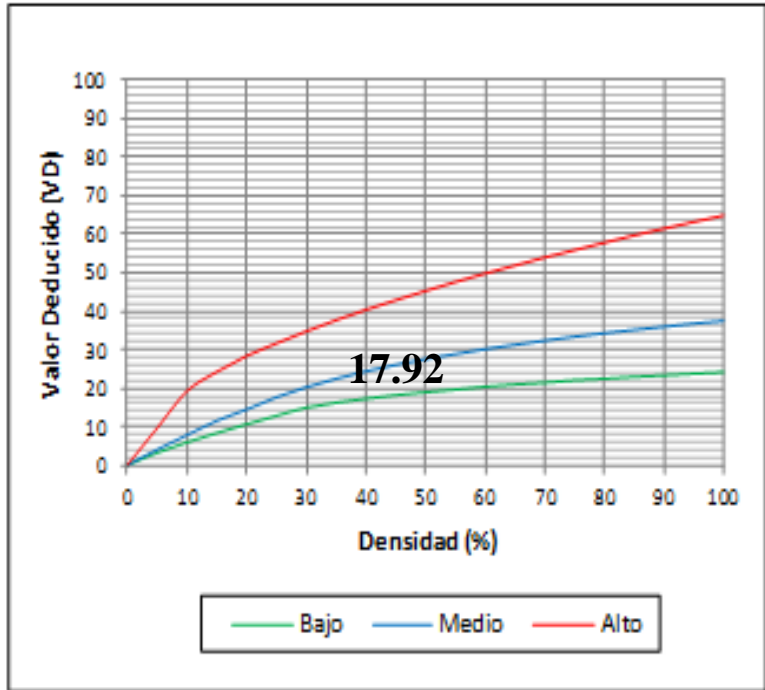
Figura 50 : Patología de Grietas Lineales de la Unidad de Muestra 03

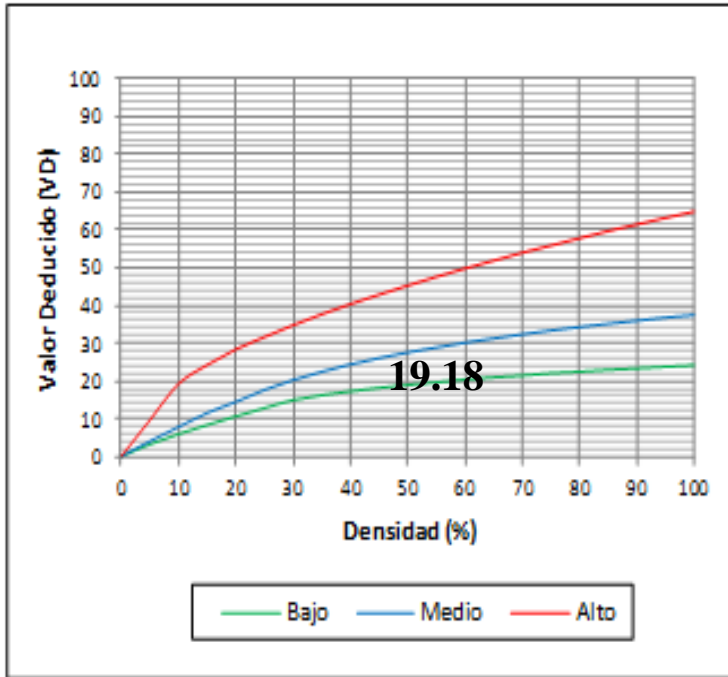
Figura 57: Patología de Grietas Lineales de la Unidad de Muestra 04

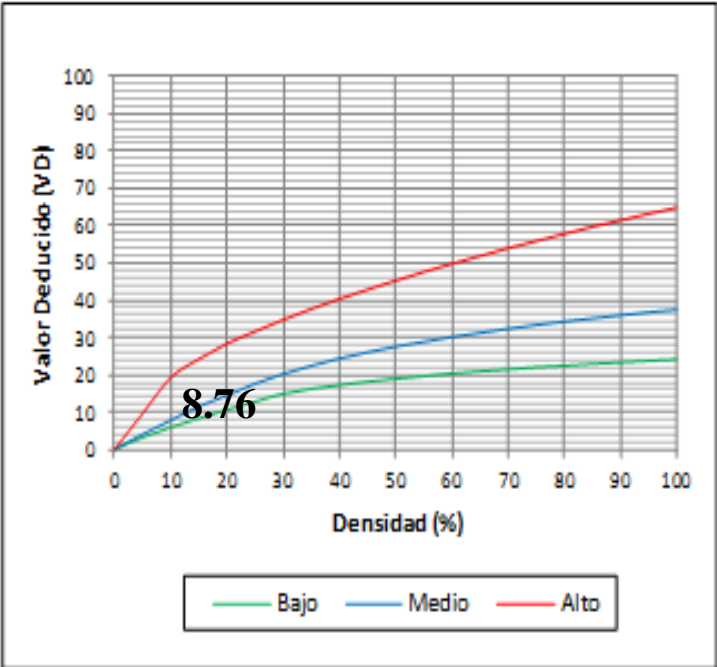
Figura 59: Patología de Grietas Lineales de la Unidad de Muestra 04

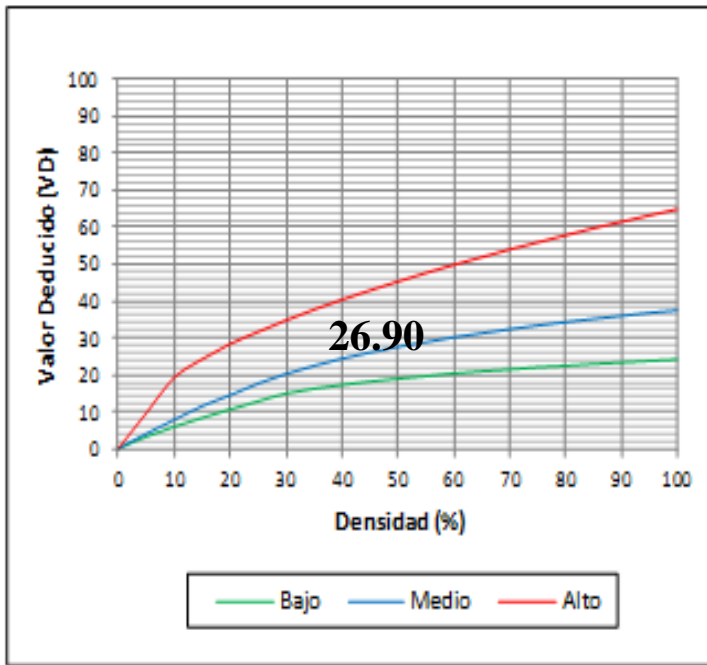
Figura 65 : Patología de Grietas Lineales de la Unidad de Muestra 05

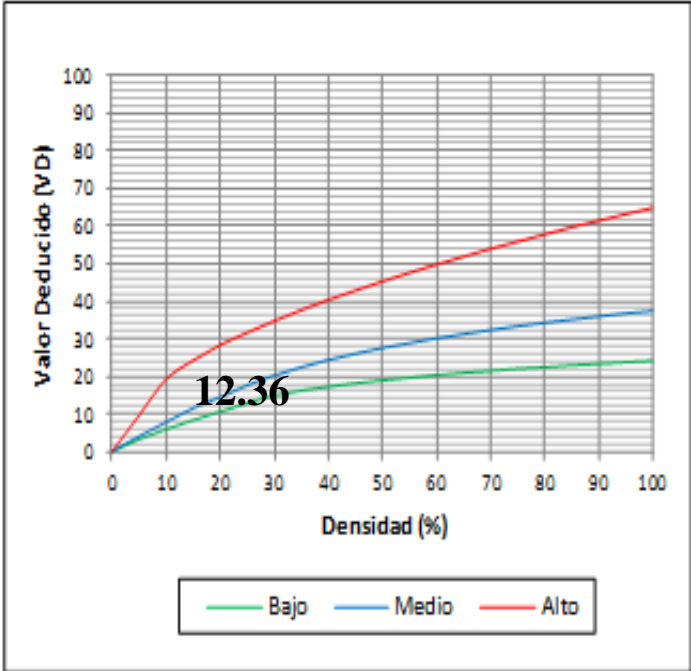
Figura 66 : Patología de Grietas Lineales de la Unidad de Muestra 05

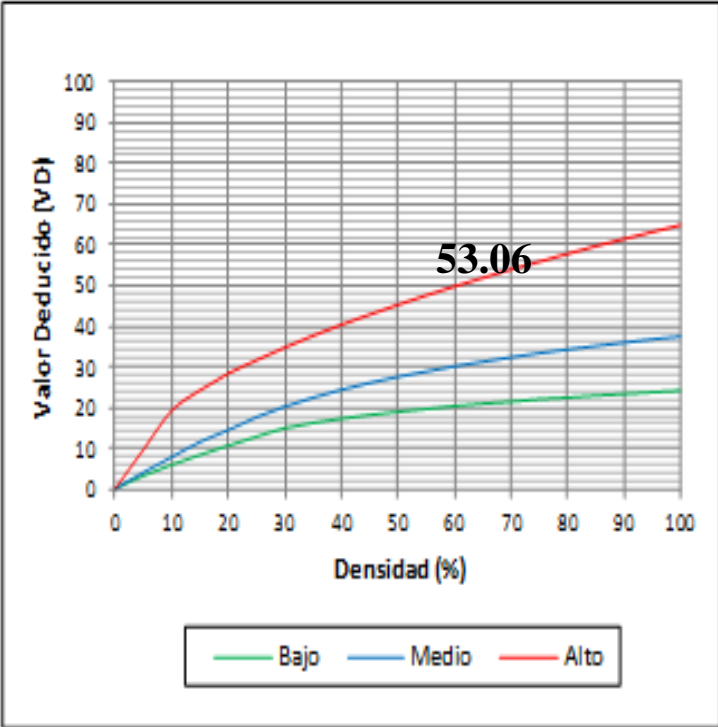
Figura 73 : Patología de Grietas Lineales de la Unidad de Muestra 06

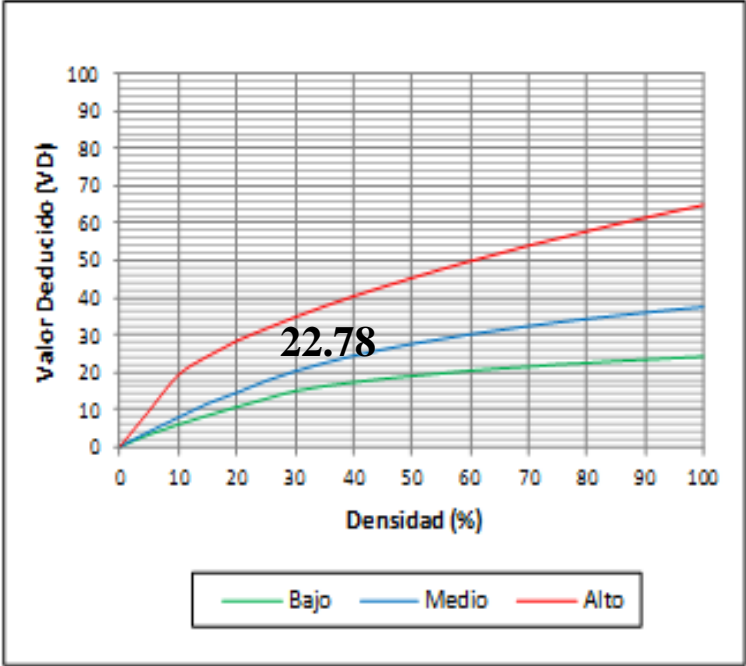
Figura 74 : Patología de Grietas Lineales de la Unidad de Muestra 06

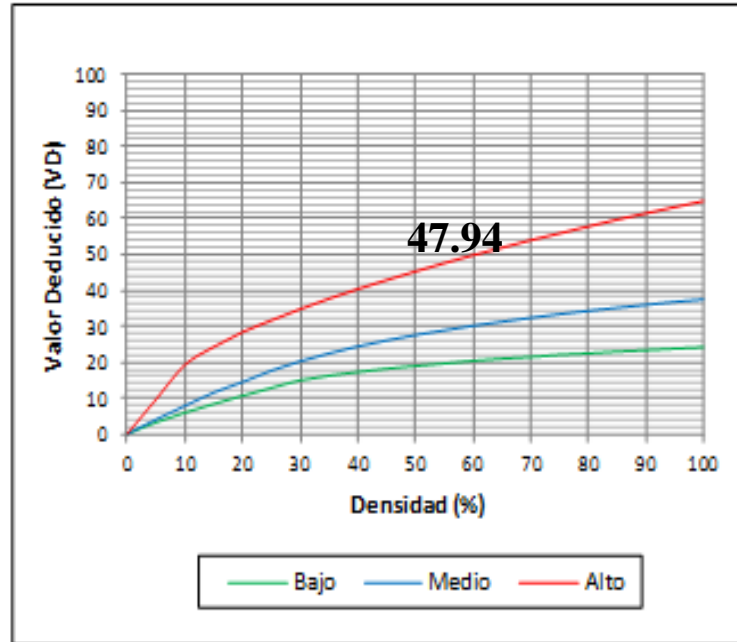
Figura 83: Patología de Grietas Lineales de la Unidad de Muestra 07

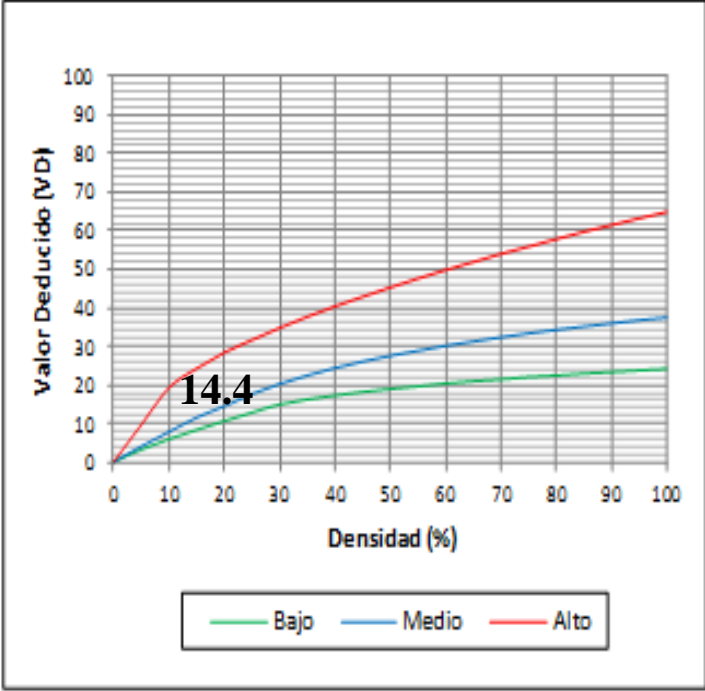
Figura 89 : Patología de Grietas Lineales de la Unidad de Muestra 08

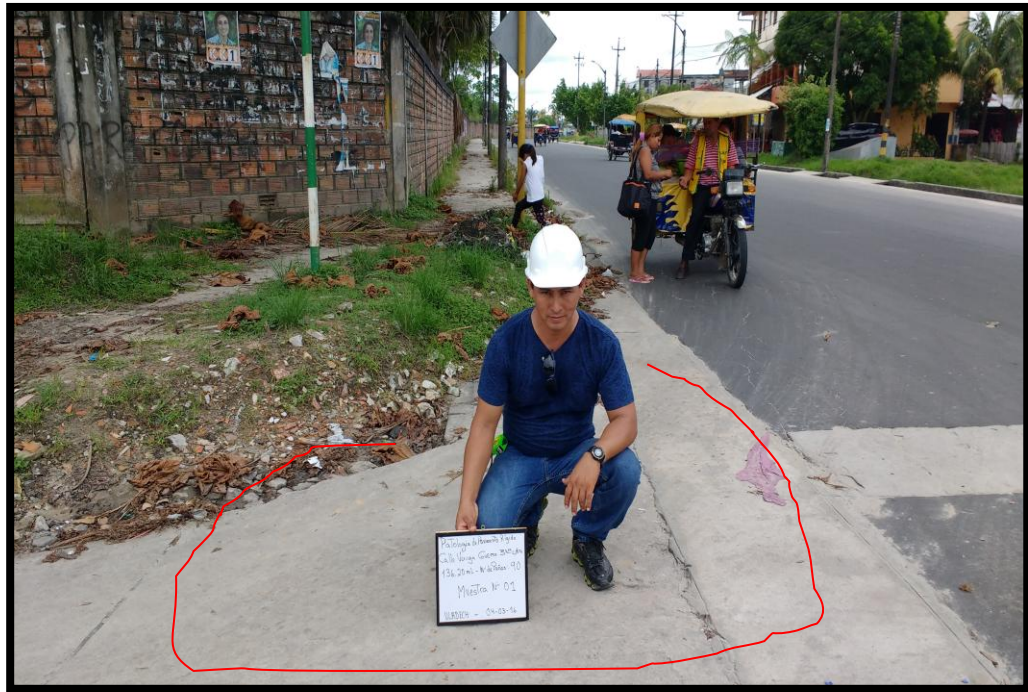
Figura 123: se observa grieta lineal de losa severidad media

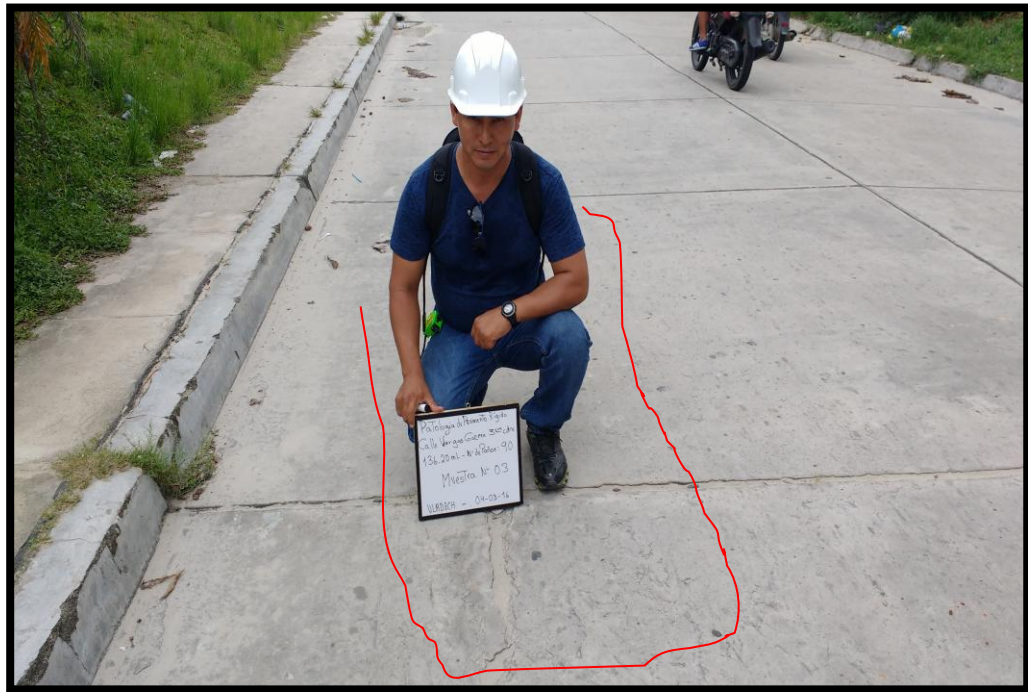
Figura 124: se observa grieta lineal de la losa mediana severidad

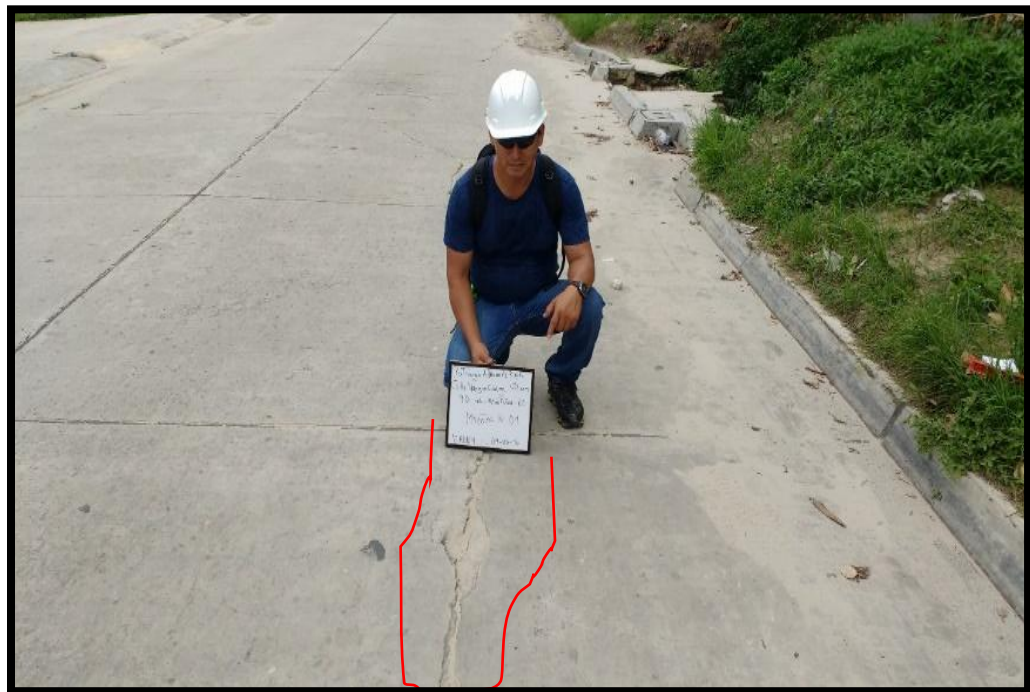
Figura 126: se observa grieta lineal la losa de mediana severidad

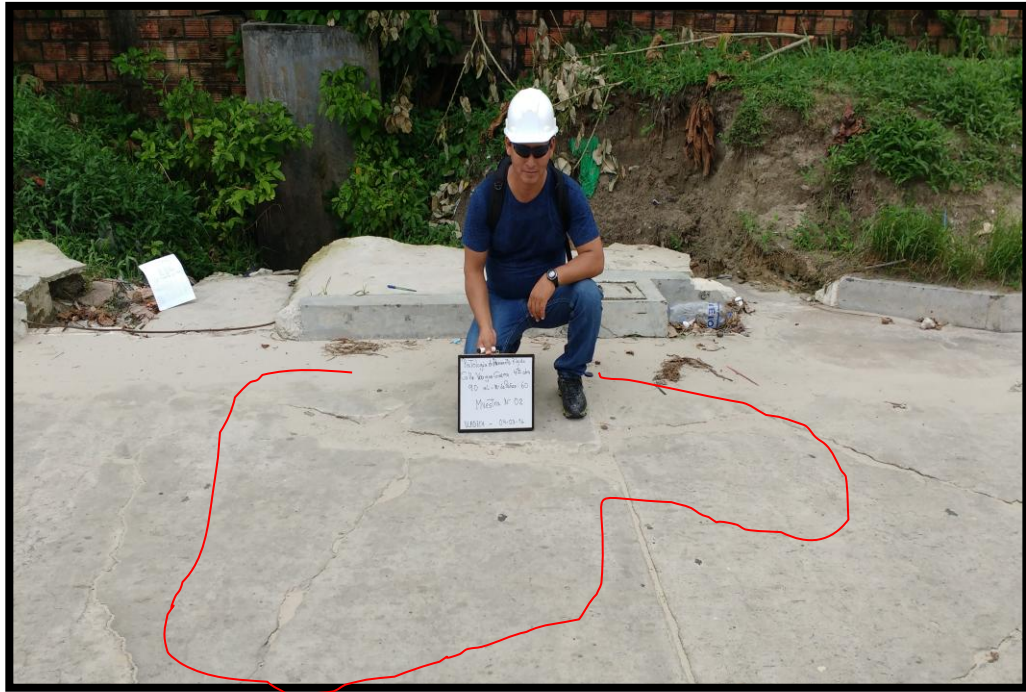
Figura 127: foto grieta lineal de severidad media

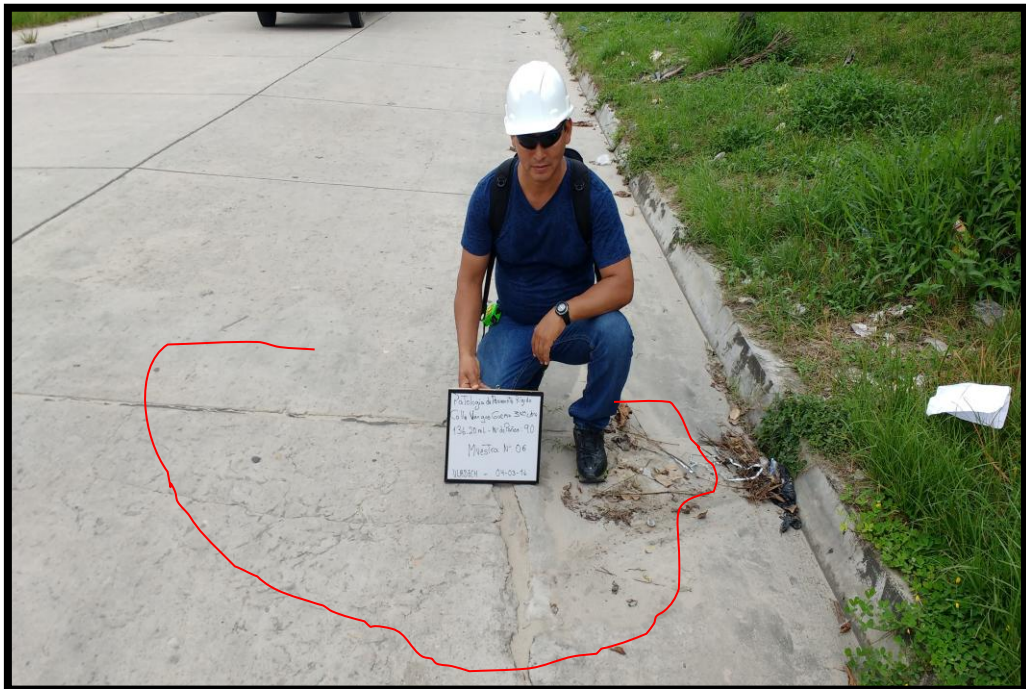
Figura 128: foto grieta lineal y punzonamiento de severidad media

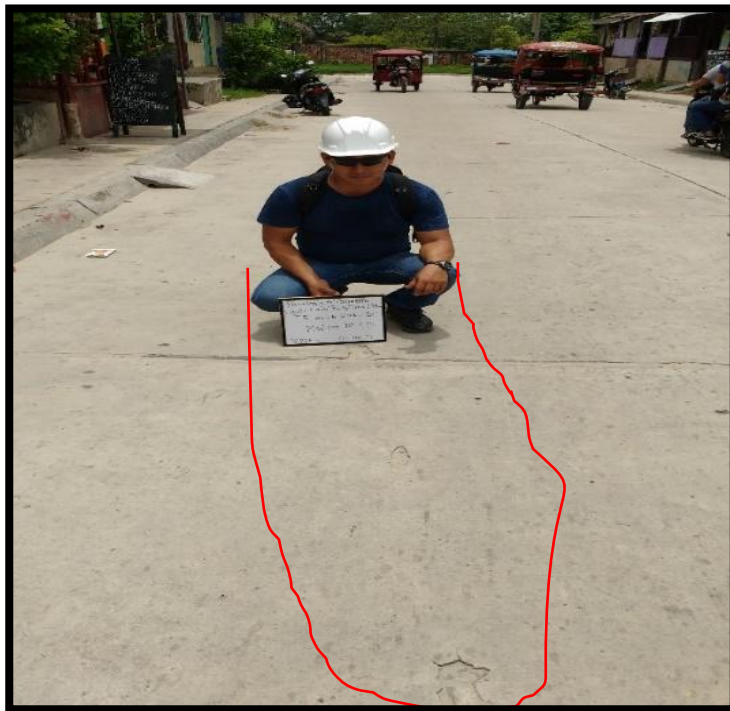
Figura 130: foto de grieta de severidad baja

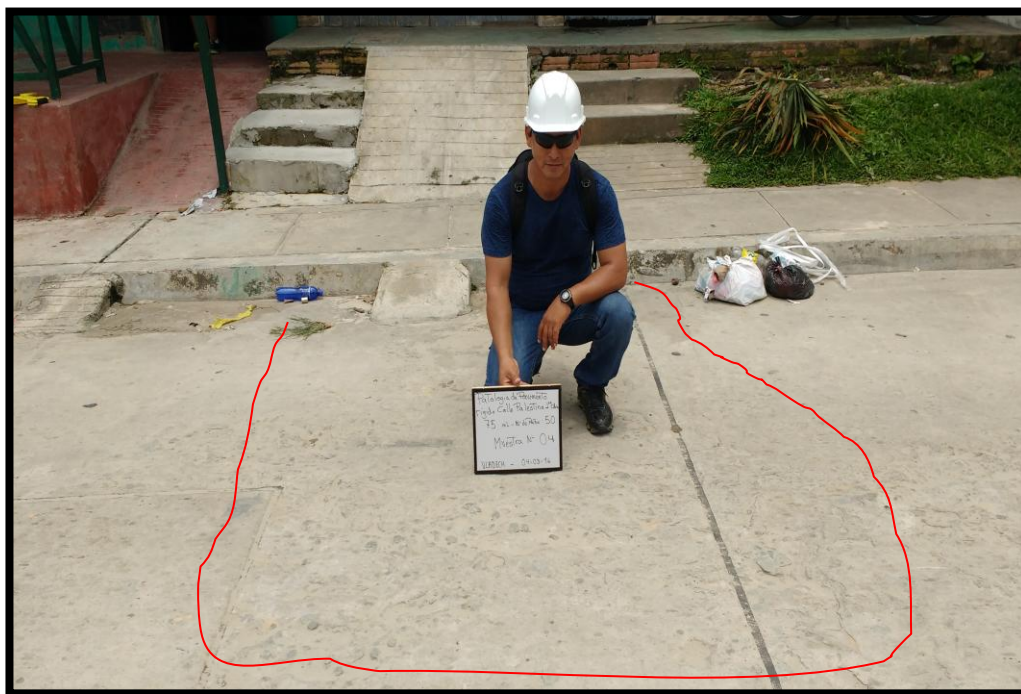
Figura 131: foto de punzonamiento de severidad baja

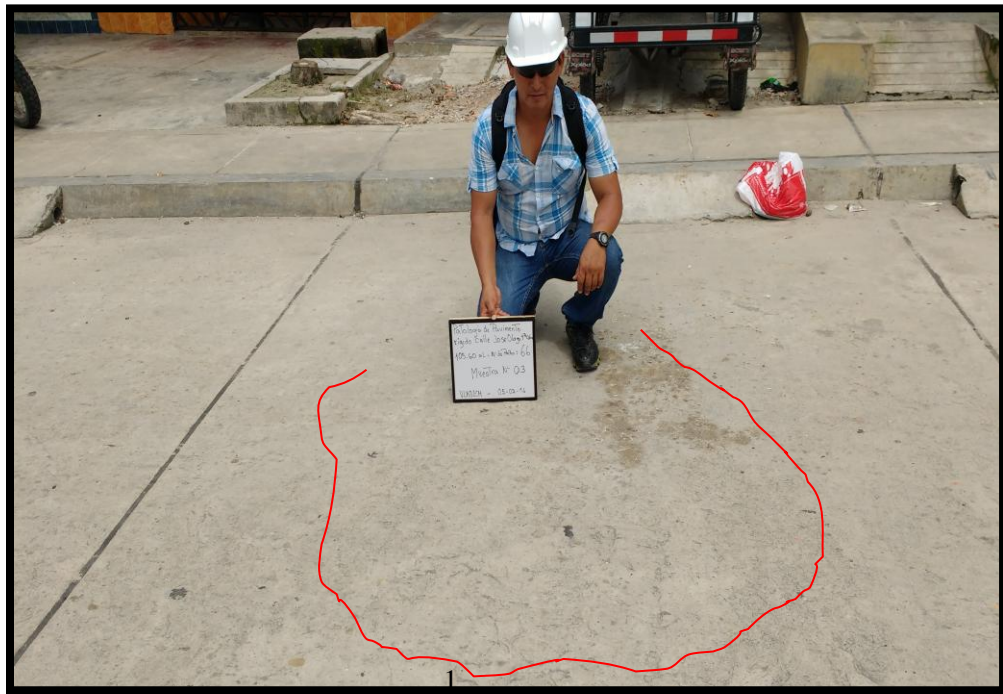
Figura 135: foto de grieta lineal de baja severidad

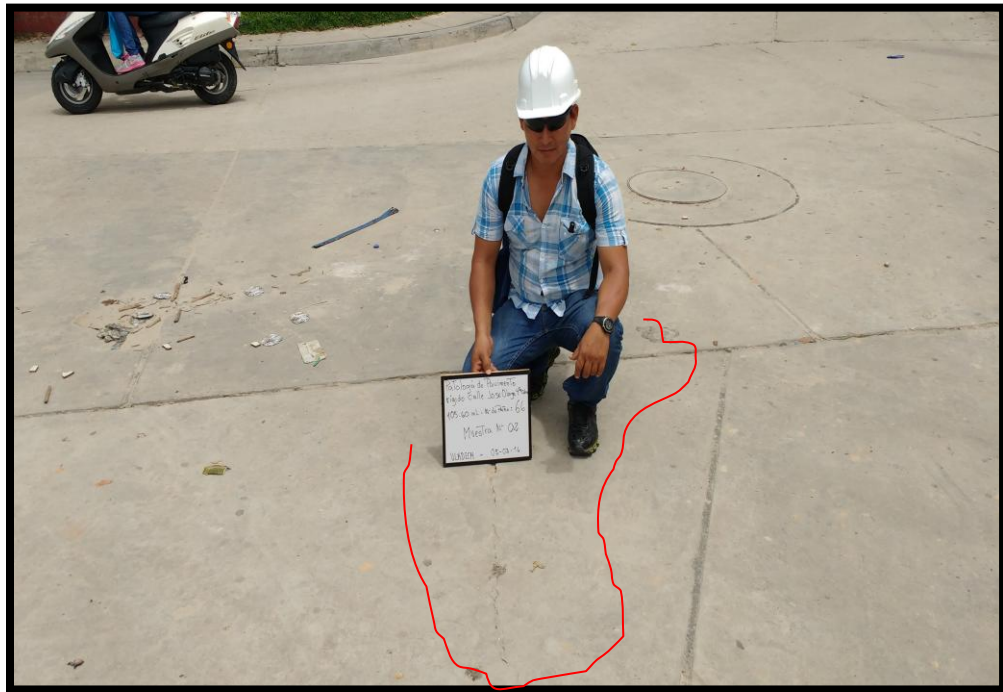
Figura 136: foto grieta lineal de severidad media

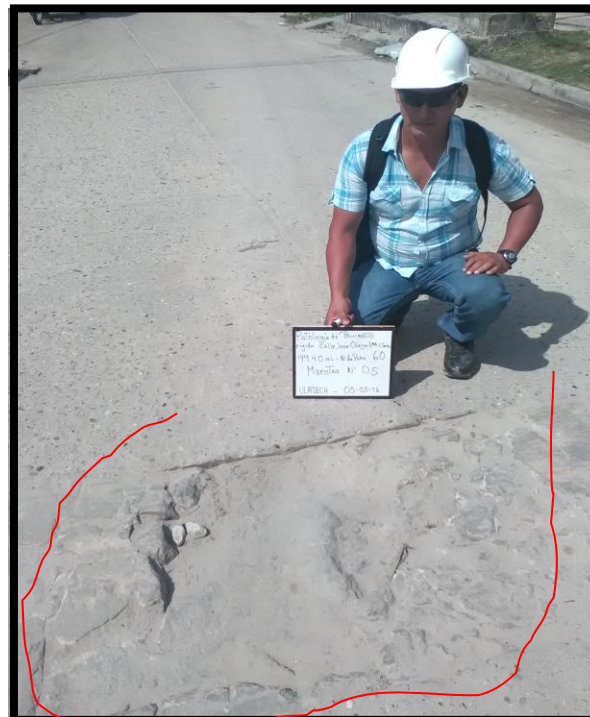
Figura 138: foto punzonamiento severidad baja y grietas de severidad alta

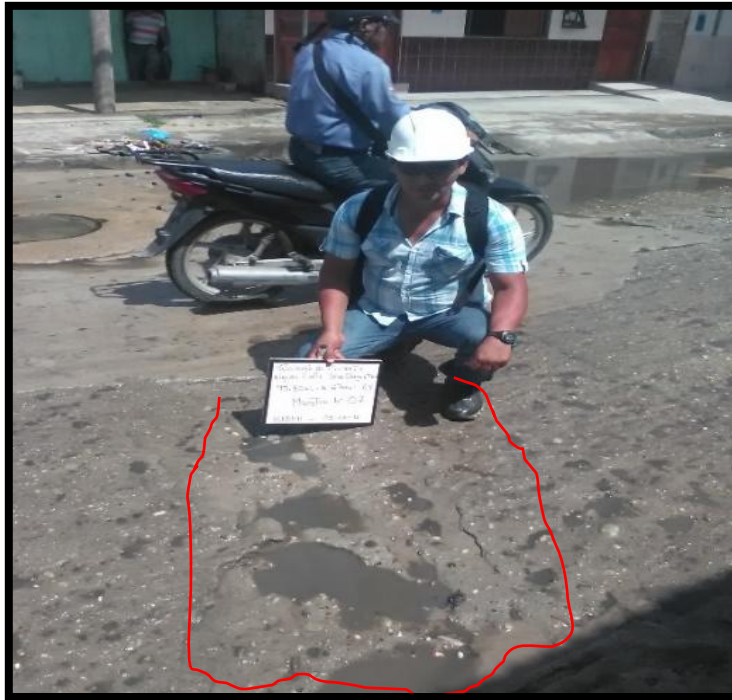
Figura 139: se observa grietas lineales severidad alta

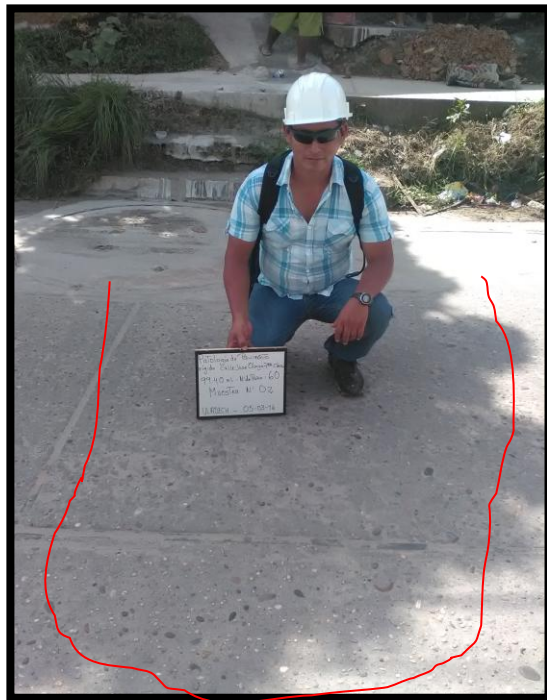
Figura 140: se observa pulimentos de agregados

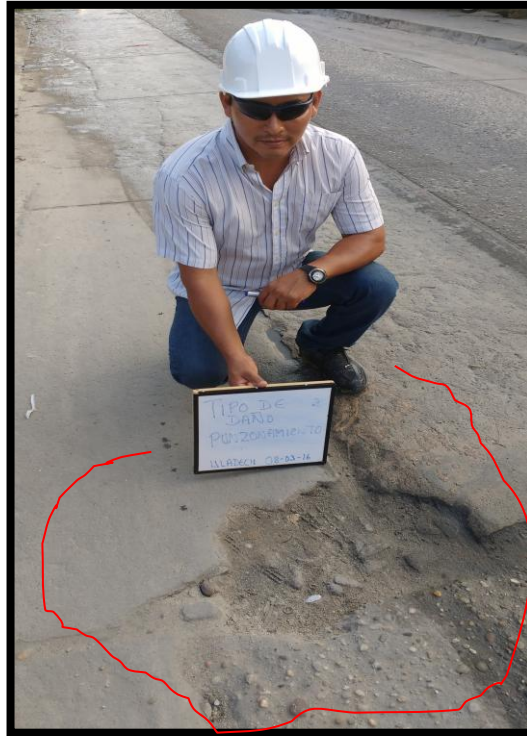
Figura 143: foto de punzonamiento de grieta y punzonamiento de severidad alta

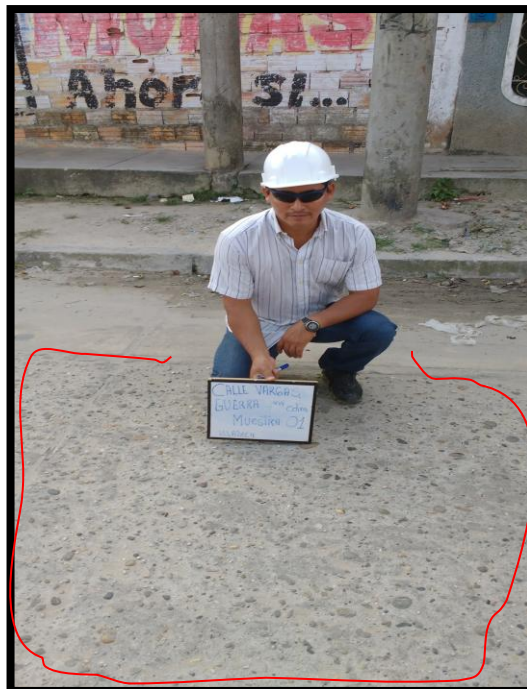
Figura 144: foto de pulimento de agregado
