DETERMINACIÓN Y EVALUACIÓN DE LAS PATOLOGÍAS
DEL CONCRETO EN EL CERCO PERIMÉTRICO DE
ALBAÑILERÍA CONFINADA DE LA INSTITUCIÓN
EDUCATIVA NÚMERO 88028 ALMIRANTE MIGUEL GRAU,
UBICADA EN EL PUEBLO JOVEN VILLA MARÍA, DISTRITO
DE NUEVO CHIMBOTE, PROVINCIA DEL SANTA,
DEPARTAMENTO DE ÁNCASH, JULIO - 2017

**INFORME DE INVESTIGACIÓN PARA OPTAR EL TÍTULO
PROFESIONAL DE INGENIERO CIVIL**

BACH. RÓGER ANDRÉ CRUZ CÓRDOVA

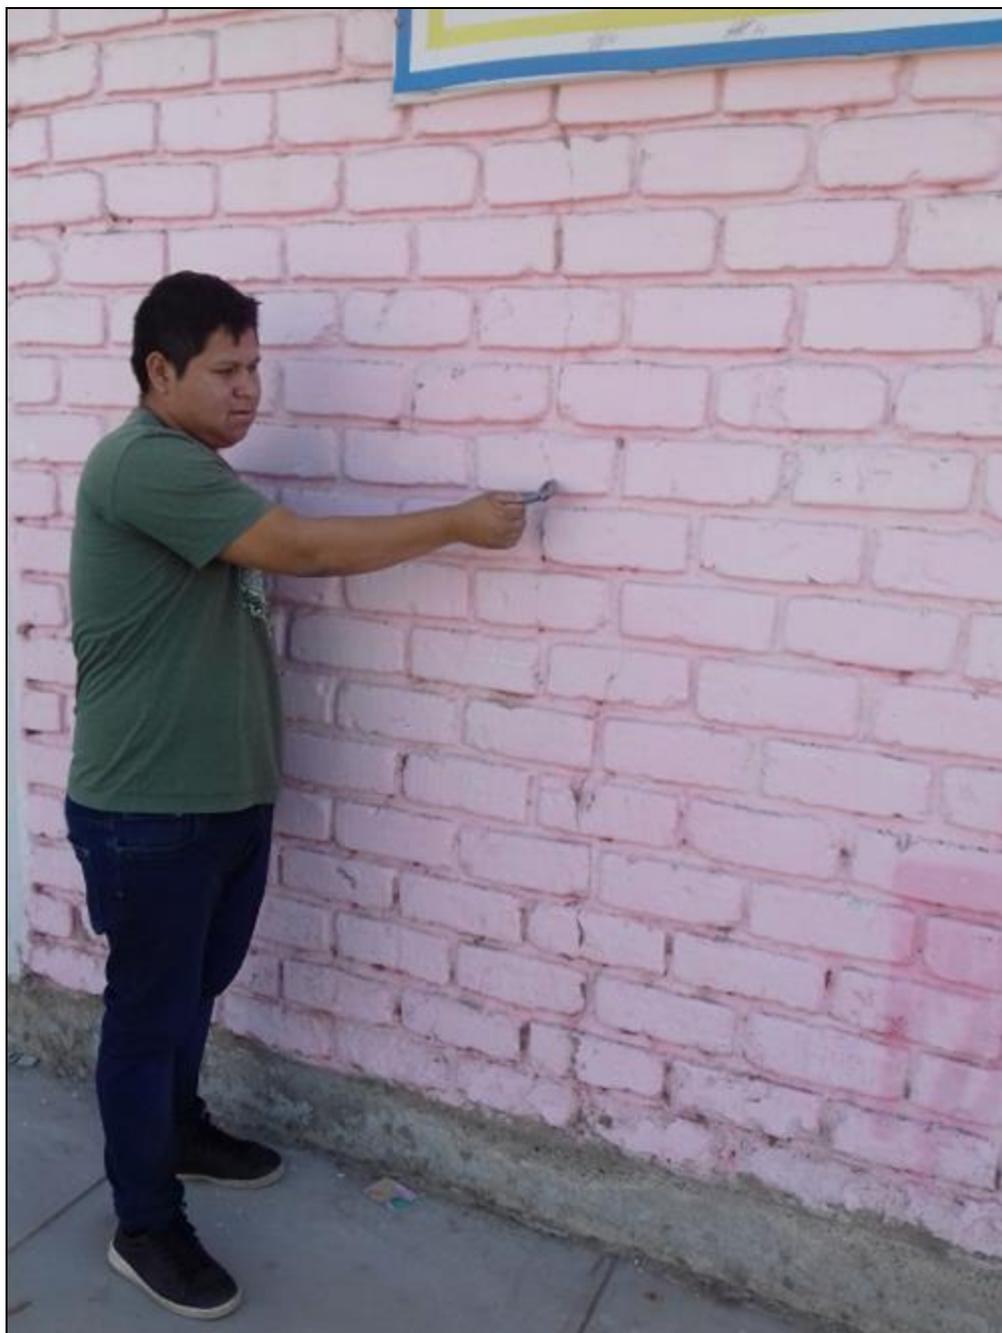
Fotografía 7: albañilería (muro) afectado por grieta vertical en Unidad Muestral 21.

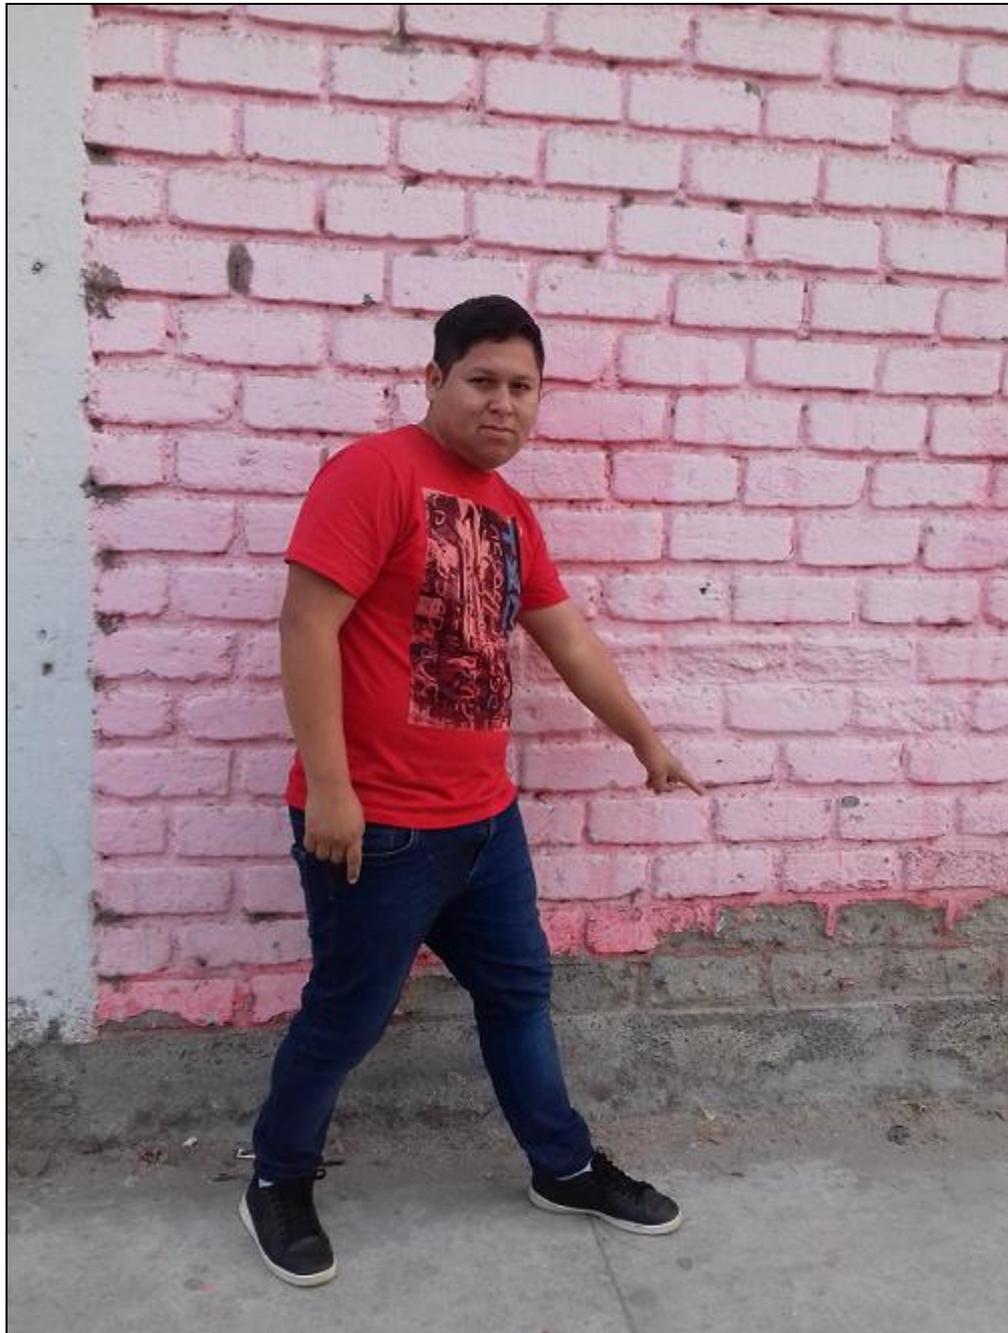
Fotografía 8: Albañilería (muro) afectada por la erosión en Unidad Muestral 27.

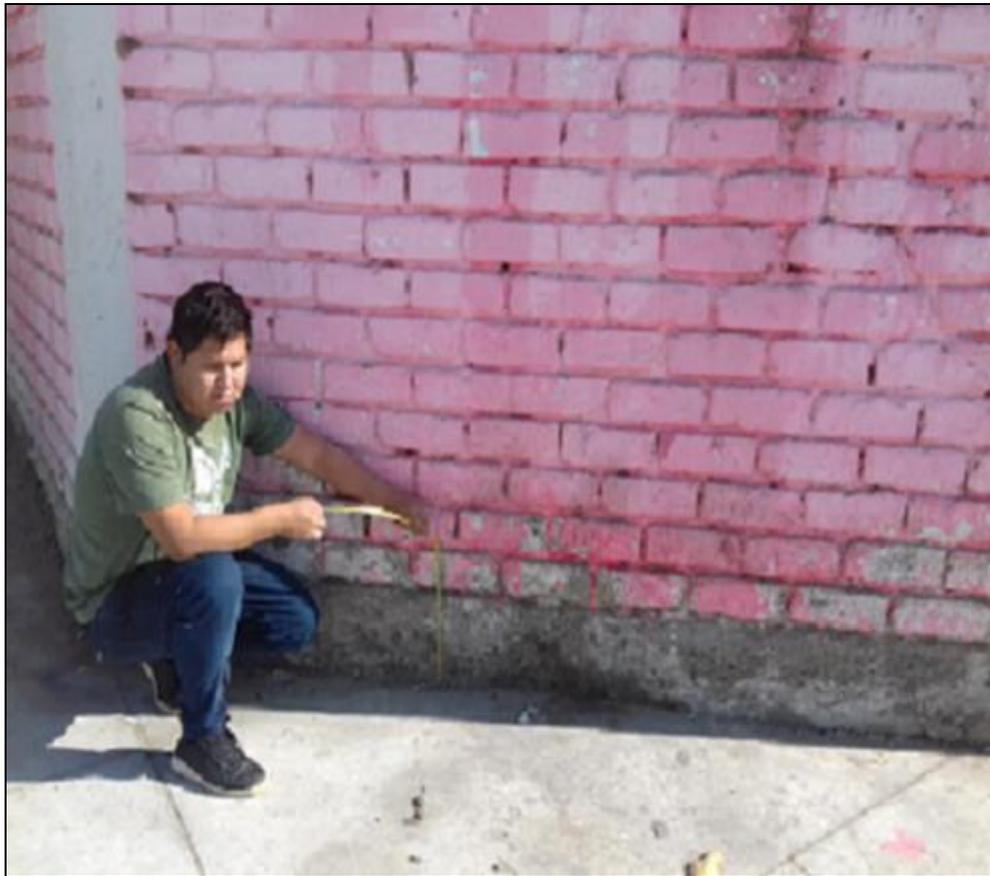
Fotografía 10: sobrecimiento y Albañilería afectada por eflorescencia en Unidad Muestral 26.

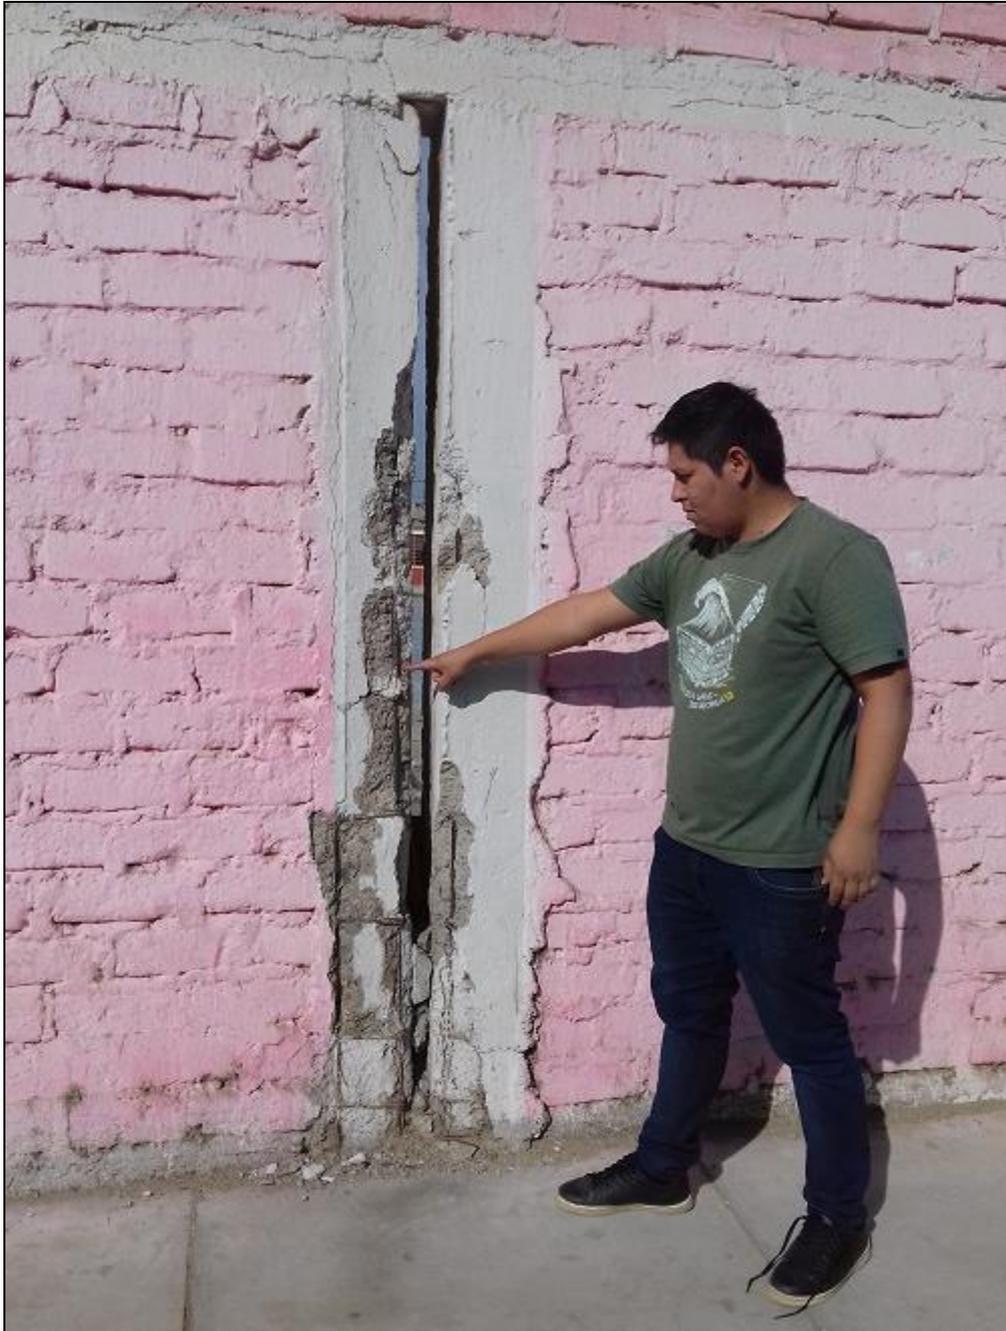
Fotografía 10: Columna afectada por corrosión en Unidad Muestral 40.

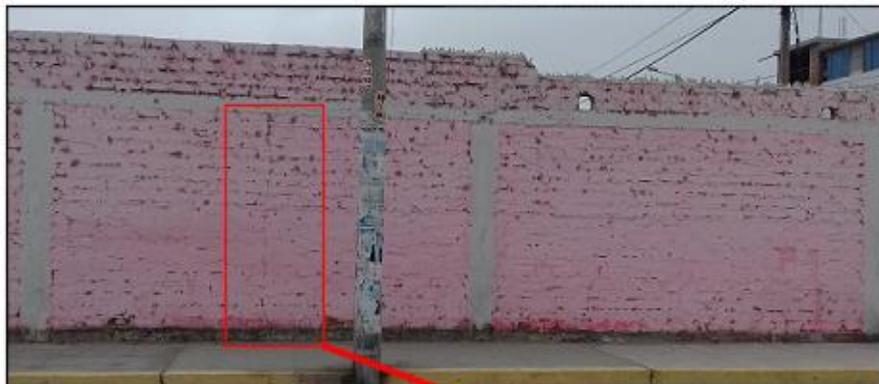
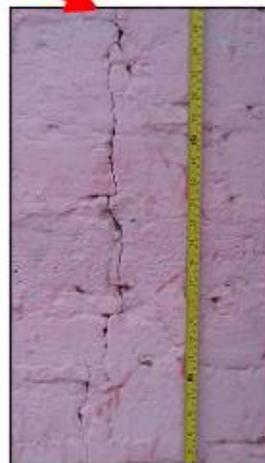
Fotografía de la unidad muestral 33

Patología: Grieta.

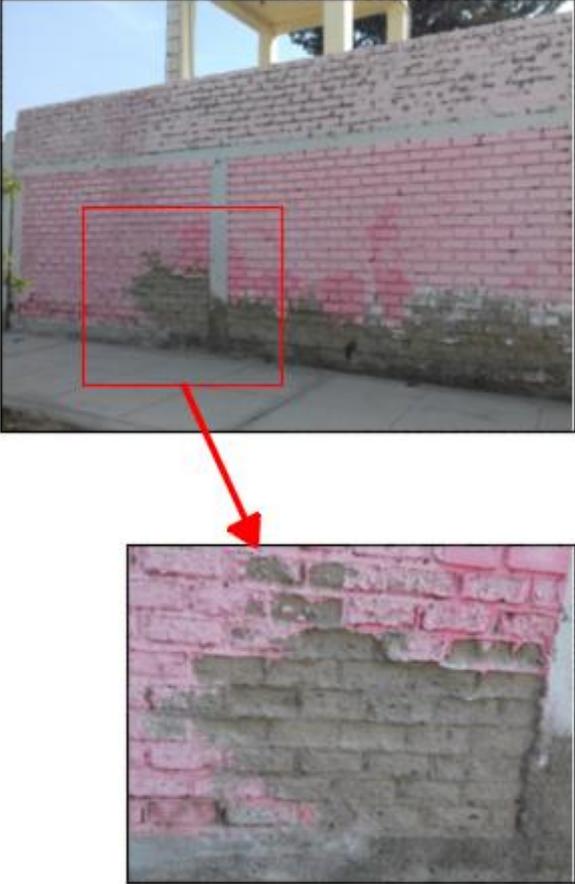
Fotografía de la unidad muestral 24	Patología: Erosión

<p>Descripción: Perdida del material superficial inferior de la albañilería confinada. Se generó la pérdida de más del 5 % del espesor de las unidades de albañilería (muros)</p> <p>Causas: La principal causa es el suelo, donde existe una capa freática donde se encuentra la edificación, que genera exceso de humedad, en combinación con sustancias solubles como sales y otros factores como los agentes atmosféricos que producen la erosión.</p> <p>Reparación: En el caso de la albañilería, si los ladrillos están muy desgastados producto de la erosión, remover las juntas y los ladrillos afectados. Limpiar el polvo, partes sueltas o mal adheridas; luego aplicar aditivo para unir concreto antiguo con concreto nuevo utilizando una brocha, rodillo o pulverizado. Después colocar los nuevos ladrillos de igual características a los extraídos y rellenar las juntas con mortero y aditivo plastificante, para que el concreto tenga una mejor fluidez y que se acomode bien a los espacios de las juntas.</p>

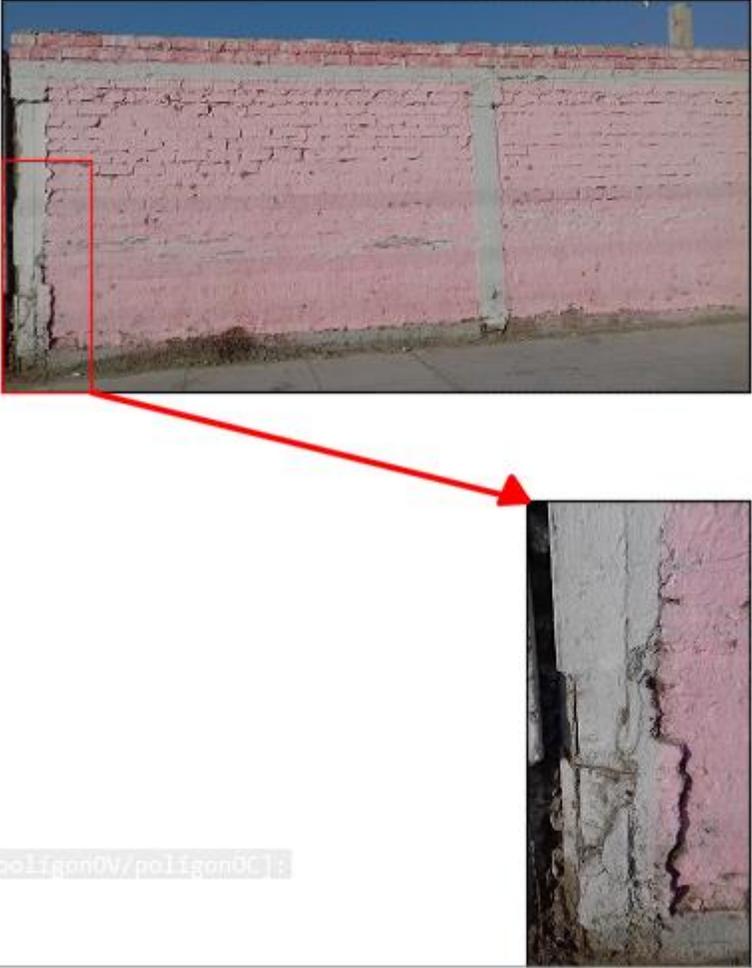
Fotografía de la unidad muestral 41	Patología: Corrosión.

<p>Definición: Desprendimiento del recubrimiento y pérdida progresiva de sección de barras de acero de la columna. El acero ha perdido más del 15% de su diámetro producto de la corrosión.</p> <p>Causas: La ubicación de la edificación se encuentra cerca del mar, terrenos ricos en cloruros, lugares húmedos con atmósferas agresivas. Es frecuente que aparezcan fisuras de desarrollo continuo a las que siguen desprendimientos del concreto coincidiendo con la posición de las barras principales, y una progresiva pérdida de sección de las barras de acero de la armadura.</p> <p>Reparación: En vista que el acero ha perdido más del 15 % de su sección transversal, restituir el material realizando un traslape y/o cambio del acero de los estribos, este método requiere eliminar más volumen de concreto, que permita amarrar los nuevos fierros longitudinales y/o colocar los nuevos estribos; y cubrirlas con un aditivo inhibidor. A continuación, aplicar un aditivo para unir concreto antiguo con concreto nuevo utilizando una brocha, rodillo o pulverizado. Después se colocará un concreto de $f^c=210\text{kg/cm}^2$ o mayor, o en su lugar utilizar un mortero predosificado de alta resistencia.</p>
