UNIVERSIDAD CATÓLICA LOS ÁNGELES
CHIMBOTE

DETERMINACIÓN Y EVALUACIÓN DE LAS
PATOLOGÍAS EN LA ESTRUCTURA DE ALBAÑILERÍA
CONFINADA DE LA INSTITUCION EDUCATIVA N°
30654 SANTA MARIA, DISTRITO DE COVIRIALI,
PROVINCIA DE SATIPO, DEPARTAMENTO DE JUNÍN,
MAYO-2016

**TESIS PARA OPTAR EL TITULO PROFESIONAL DE
INGENIERA CIVIL**

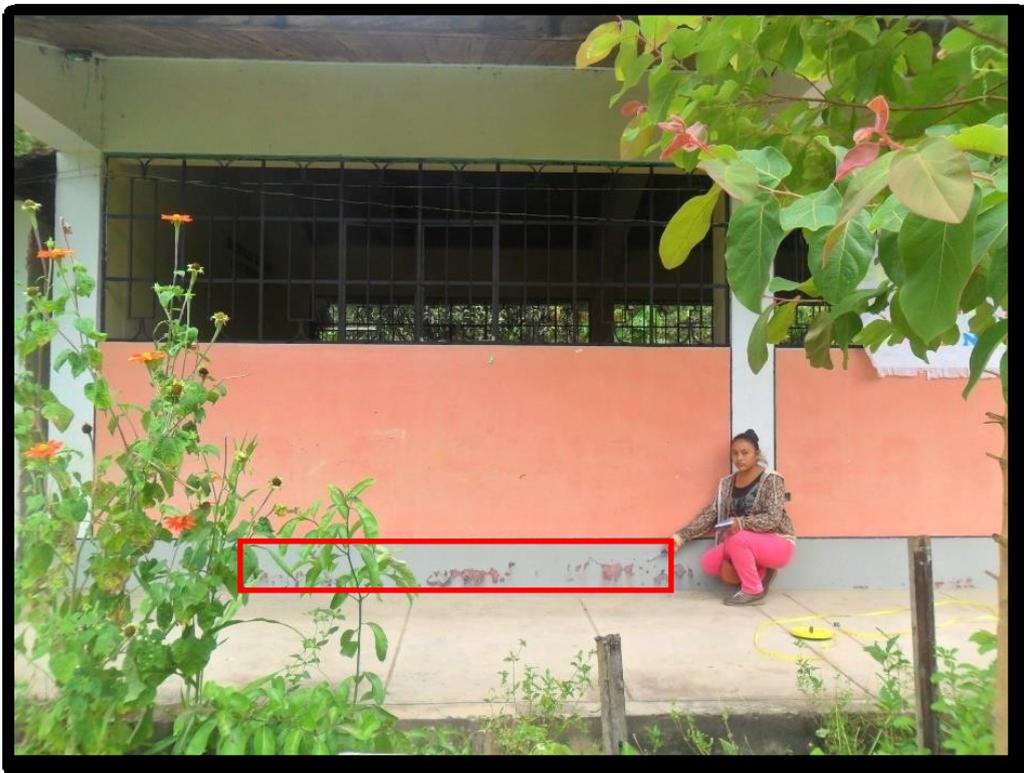
Tabla de patologías en la institución educativa						Niveles de severidad		
						Leve (1)	Moderado(2)	Severo (3)
Muestra	1	Eje	Eje A-entre eje 1 y eje -2			Patologías encontradas	Nivel de severidad	Fotografía de las patologías encontradas
Elementos	Área total (m2)	Área total afectada (m2)	Área sin patología (m2)	Estadísticas de efectos				
				%Afectado	% No afectado			
Muros	6.518	0.928	5.59	14.24%	85.76%	(14)	LEVE (1)

Columna	1.283	0.257	1.026	20.03%	79.97%	(14)	LEVE (1)

Figura 46. Se puede apreciar que en el eje a – entre eje 1 y 2 existen humedad.

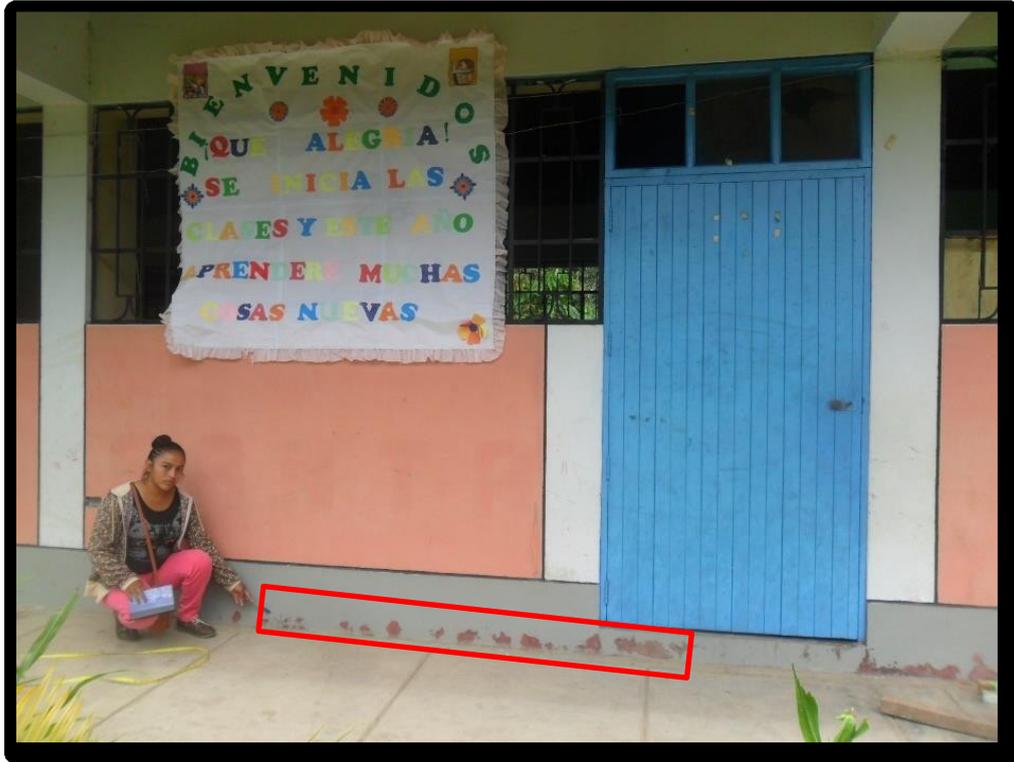
Tabla de patologías en la institución educativa							Niveles de severidad				
							Leve (1)	Moderado(2)	Severo (3)		
MUESTRA	1	EJE	EJE A-ENTRE EJE 2 y EJE -3		PATOLOGIAS ENCONTRADAS	NIVEL DE SEVERIDAD	Fotografía de las patologías encontradas				
ELEMENTOS	AREA TOTAL (m2)	AREA TOTAL AFECTADA (M2)	AREA SIN PATOLOGIA (m2)	ESTADISTICAS DE EFECTOS							
				%AFECTADO							% NO AFECTADO
MUROS	4.62	0.829	3.791	17.94%	82.06%	(14)	LEVE (1)				
COLUMNA	0.855	0.067	0.788	7.84%	92.16%	(14)	LEVE (1)

Figura 47. Se puede apreciar que en el eje A – entre eje 2 y 3 existen humedad

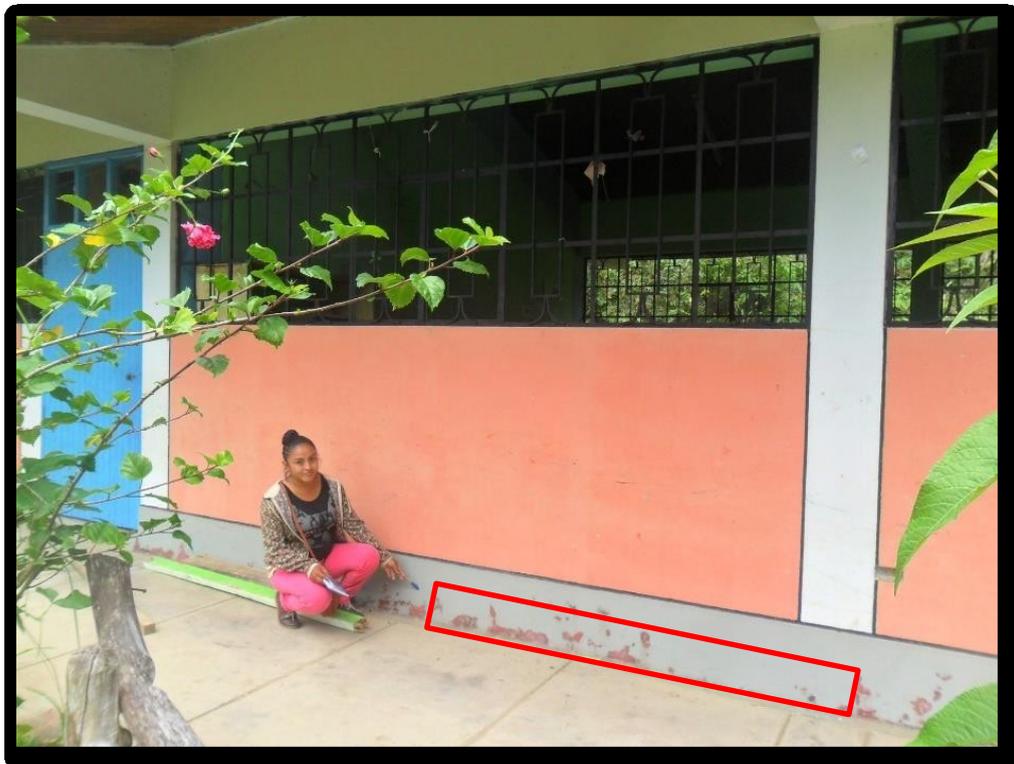
TABLA DE PATOLOGIAS EN EL CERCO PERIMETRICO						NIVELES DE SEVERIDAD	LEVE (1)	MODERADO(2)	SEVERO (3)
MUESTRA	1	EJE	EJE A-ENTRE EJE 3 y EJE -4			PATOLOGIAS ENCONTRADAS	NIVEL DE SEVERIDAD	FOTOGRAFIA DE LAS PATOLOGIAS ENCONTRADAS	
ELEMENTOS	AREA TOTAL (m2)	AREA TOTAL AFECTADA (M2)	AREA SIN PATOLOGIA (m2)	ESTADISTICAS DE EFECTOS					
				%AFECTADO	% NO AFECTADO				
MUROS	6.518	0.838	5.68	12.86%	87.14%	(14)	LEVE (1)

COLUMNA	0.855	0.107	0.748	12.51%	87.49%	(14)	LEVE (1)

Figura 48. Se puede apreciar que en el eje A – entre eje 3 y 4 existen humedad

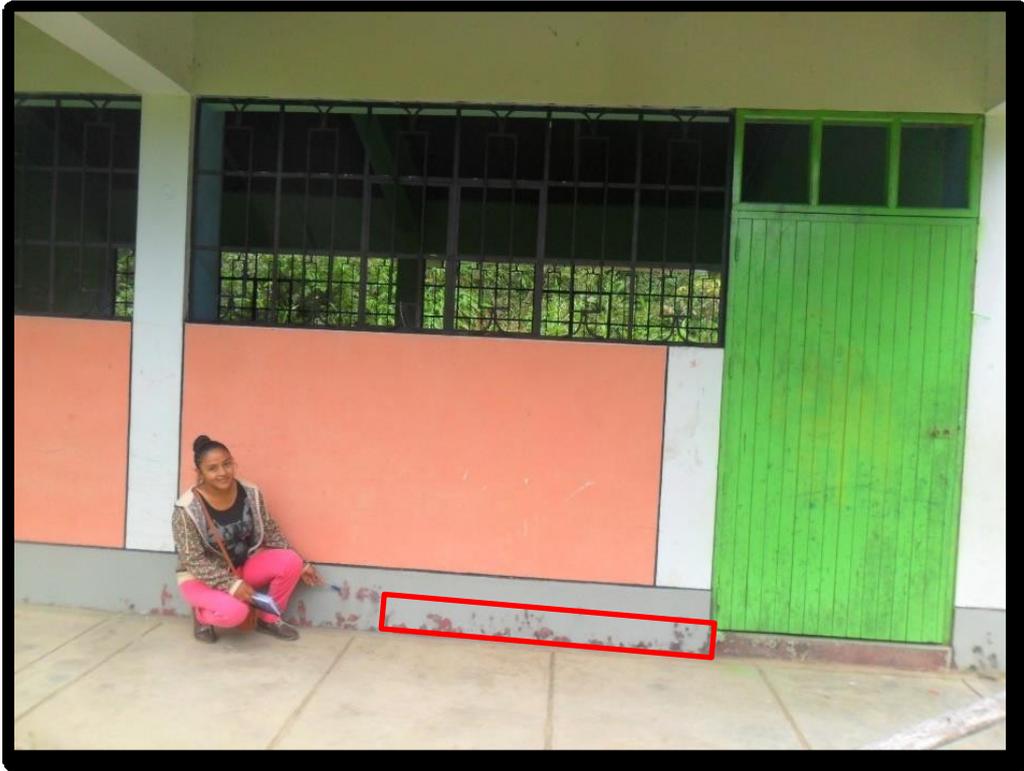
TABLA DE PATOLOGIAS EN EL CERCO PERIMETRICO						NIVELES DE SEVERIDAD			
						LEVE (1)	MODERADO(2)	SEVERO (3)	
MUESTRA	1	EJE	EJE A-ENTRE EJE 4 y EJE -5			PATOLOGIAS ENCONTRADAS	NIVEL DE SEVERIDAD	FOTOGRAFIA DE LAS PATOLOGIAS ENCONTRADAS	
ELEMENTOS	AREA TOTAL (m2)	AREA TOTAL AFECTADA (M2)	AREA SIN PATOLOGIA (m2)	ESTADISTICAS DE EFECTOS					
				%AFECTADO	% NO AFECTADO				
MUROS	1.697	0.65	1.047	38.30%	61.70%	(14)	LEVE (1)

COLUMNA	1.283	0.195	1.088	15.20%	84.80%	(14)	LEVE (1)

Figura 49. Se puede apreciar que en el eje A – entre eje 4 y 5 existen humedad.

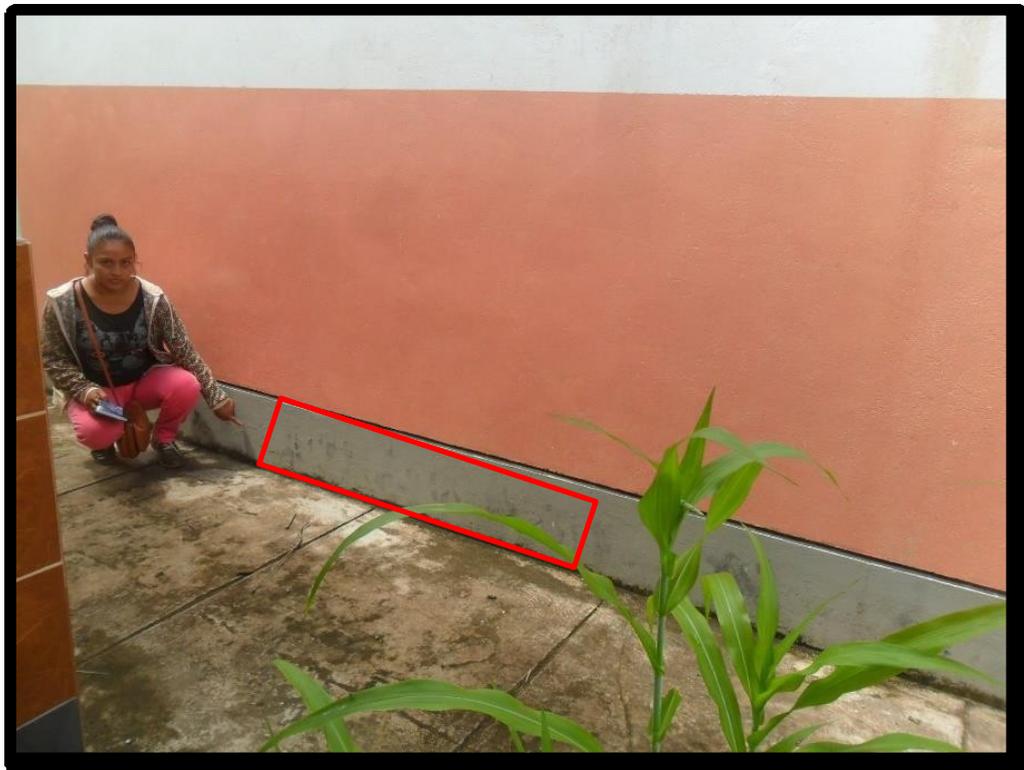
Tabla de patologías en el cerco perimétrico							NIVELES DE SEVERIDAD		
							LEVE (1)	MODERADO(2)	SEVERO (3)
MUESTRA	2	EJE	EJE 5-ENTRE EJE A y EJE -B			PATOLOGIAS ENCONTRADAS	NIVEL DE SEVERIDAD	FOTOGRAFIA DE LAS PATOLOGIAS ENCONTRADAS	
			ESTADISTICAS DE EFECTOS						
ELEMENTOS	AREA TOTAL (m2)	AREA TOTAL AFECTADA (M2)	AREA SIN PATOLOGIA (m2)	%AFECTADO	% NO AFECTADO				
MUROS	18.525	4.246	14.28	22.92%	77.08%	(14)	LEVE (1)

COLUMNA	1.71	0.259	1.45	15.15%	84.85%	(14)	LEVE (1)

Figura 50. Se puede apreciar que en el eje 5 – entre eje Ay B existen humedad

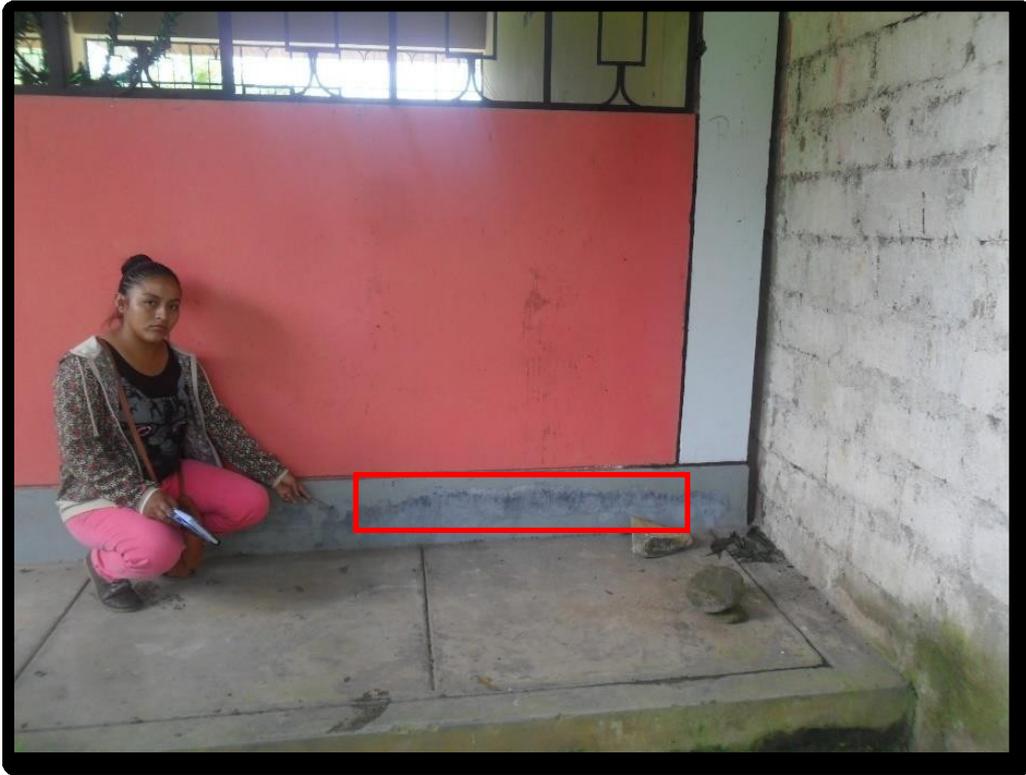
TABLA DE PATOLOGIAS EN EL CERCO PERIMETRICO						NIVELES DE SEVERIDAD		
						LEVE (1)	MODERADO(2)	SEVERO (3)
MUESTRA	3	EJE	EJE B-ENTRE EJE 1 y EJE -2			PATOLOGIAS ENCONTRADAS	NIVEL DE SEVERIDAD	FOTOGRAFIA DE LAS PATOLOGIAS ENCONTRADAS
ELEMENTOS	AREA TOTAL (m2)	AREA TOTAL AFECTADA (M2)	AREA SIN PATOLOGIA (m2)	ESTADISTICAS DE EFECTOS				
				%AFECTADO	% NO AFECTADO			
MUROS	6.518	1.197	5.32	18.36%	81.64%	(14)	LEVE (1)

COLUMNA	1.283	0.377	0.91	29.38%	70.62%	(14)	LEVE (1)

Figura 51. Se puede apreciar que en el eje B – entre eje 1 y 2 existen humedad

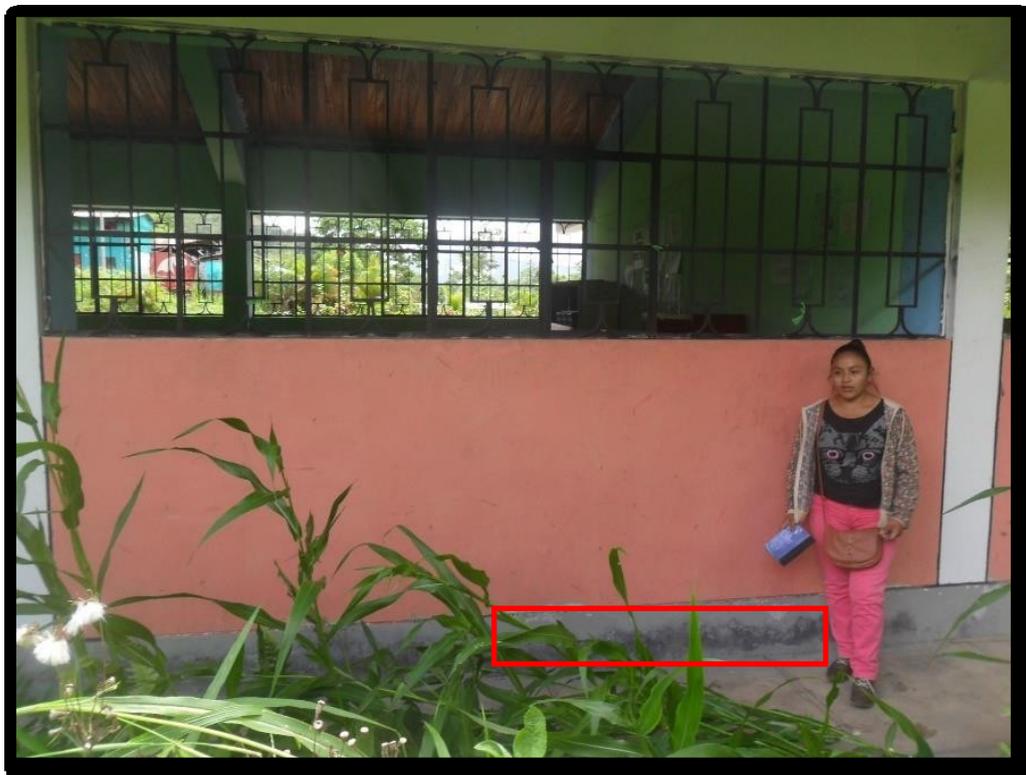
TABLA DE PATOLOGIAS EN EL CERCO PERIMETRICO							NIVELES DE SEVERIDAD		
							LEVE (1)	MODERADO(2)	SEVERO (3)
MUESTRA	3	EJE	EJE B-ENTRE EJE 2 y EJE -3			PATOLOGIAS ENCONTRADAS	NIVEL DE SEVERIDAD	FOTOGRAFIA DE LAS PATOLOGIAS ENCONTRADAS	
ELEMENTOS	AREA TOTAL (m2)	AREA TOTAL AFECTADA (M2)	AREA SIN PATOLOGIA (m2)	ESTADISTICAS DE EFECTOS					
				%AFECTADO	% NO AFECTADO				
MUROS	6.6	0.882	5.72	13.36%	86.64%	(14)	LEVE (1)

COLUMNA	0.855	0.101	0.75	11.81%	88.19%	(14)	LEVE (1)

Figura 52. Se puede apreciar que en el eje B – entre eje 2 y 3 existen humedad.

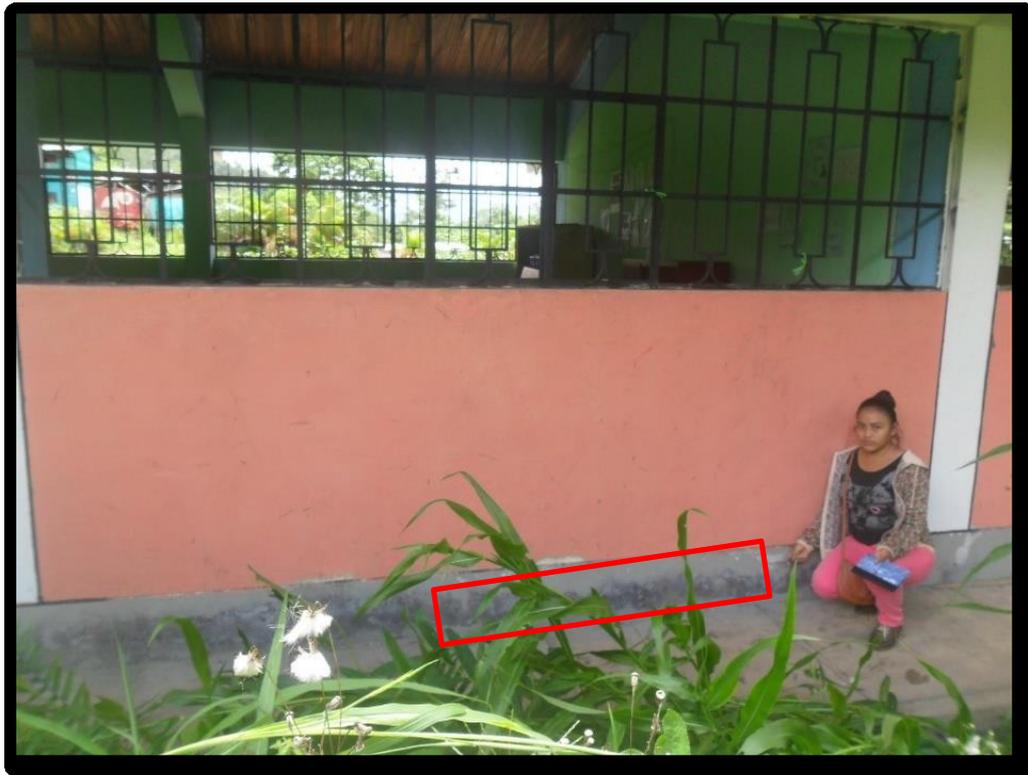
TABLA DE PATOLOGIAS EN EL CERCO PERIMETRICO						NIVELES DE SEVERIDAD				
						LEVE (1)	MODERADO(2)	SEVERO (3)		
MUESTRA	3	EJE	EJE B-ENTRE EJE 3 y EJE -4			PATOLOGIAS ENCONTRADAS	NIVEL DE SEVERIDAD	FOTOGRAFIA DE LAS PATOLOGIAS ENCONTRADAS		
ELEMENTOS	AREA TOTAL (m2)	AREA TOTAL AFECTADA (M2)	AREA SIN PATOLOGIA (m2)	ESTADISTICAS DE EFECTOS						
				%AFECTADO	% NO AFECTADO					
MUROS	6.518	0.828	5.69	12.70%	87.30%	(14)	LEVE (1)

COLUMNA	0.855	0.087	0.77	10.18%	89.82%	(14)	LEVE (1)

Figura 53. Se puede apreciar que en el eje B – entre eje 3 y 4 existen humedad

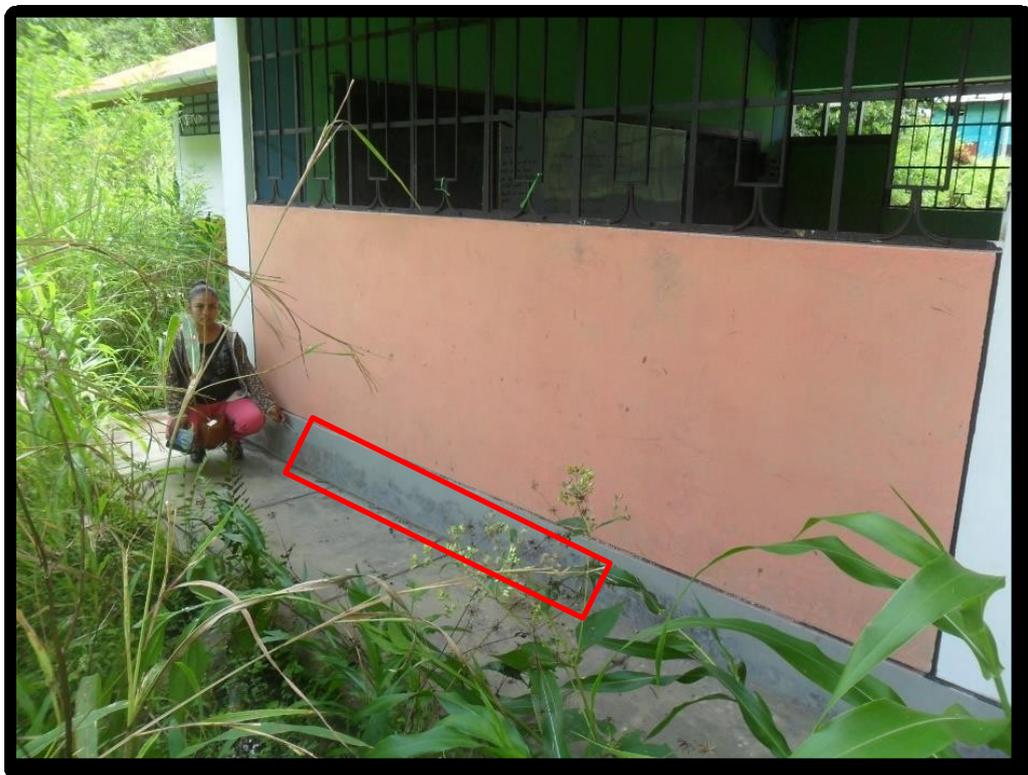
TABLA DE PATOLOGIAS EN EL CERCO PERIMETRICO						NIVELES DE SEVERIDAD		
						LEVE (1)	MODERADO(2)	SEVERO (3)
MUESTRA	3	EJE	EJE B-ENTRE EJE 4 y EJE -5			PATOLOGIAS ENCONTRADAS	NIVEL DE SEVERIDAD	
ELEMENTOS	AREA TOTAL (m2)	AREA TOTAL AFECTADA (M2)	AREA SIN PATOLOGIA (m2)	ESTADISTICAS DE EFECTOS				FOTOGRAFIA DE LAS PATOLOGIAS ENCONTRADAS
				%AFECTADO	% NO AFECTADO			
MUROS	6.6	1.72	4.88	26.06%	73.94%	(14)	LEVE (1)

COLUMNA	1.283	0.241	1.04	18.78%	81.22%	(14)	LEVE (1)

Figura 54. Se puede apreciar que en el eje B – entre eje 4 y 5 existen humedad
