UNIVERSIDAD CATÓLICA LOS ÁNGELES
CHIMBOTE

DETERMINACIÓN Y EVALUACIÓN DE LAS
PATOLOGÍAS DEL CONCRETO EN COLUMNAS, VIGAS
Y MUROS DE ALBAÑILERÍA CONFINADA DEL CERCO
PERIMÉTRICO DE LA INSTITUCIÓN EDUCATIVA
INICIAL 165, REPÚBLICA FEDERAL DE ALEMANIA,
DISTRITO DE PUNCHANA, PROVINCIA DE MAYNAS,
REGIÓN LORETO, MARZO – 2016.

TESIS PARA OPTAR EL TÍTULO PROFESIONAL DE
INGENIERO CIVIL

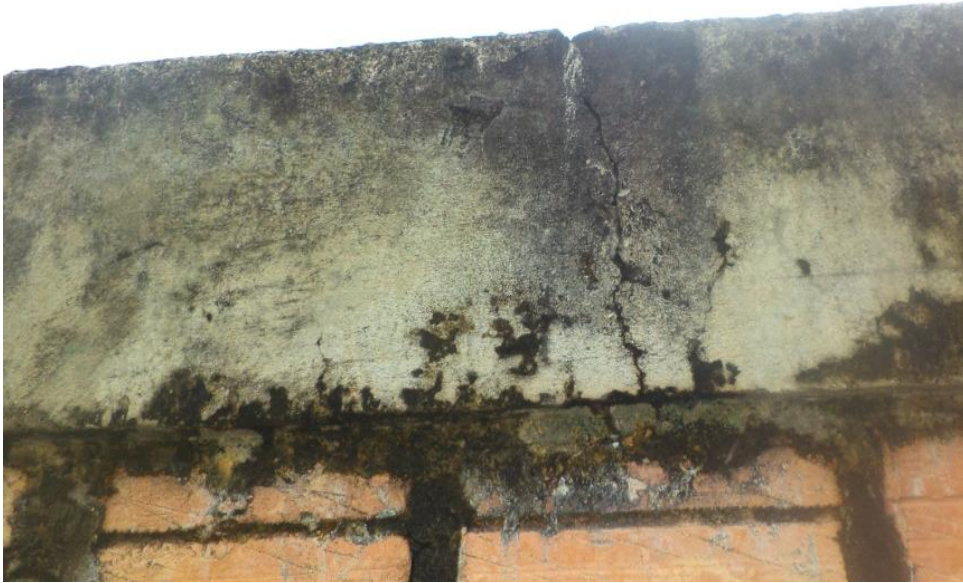
Fotografía 01: Grieta en viga en la muestra 14

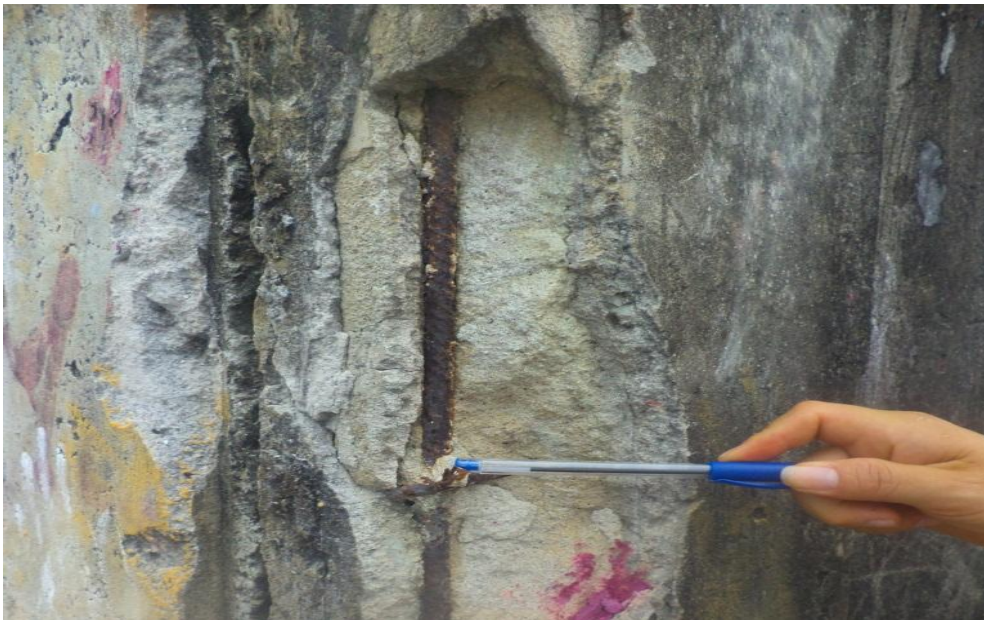
Fotografía 02: Corrosión en columnas en la muestra 15

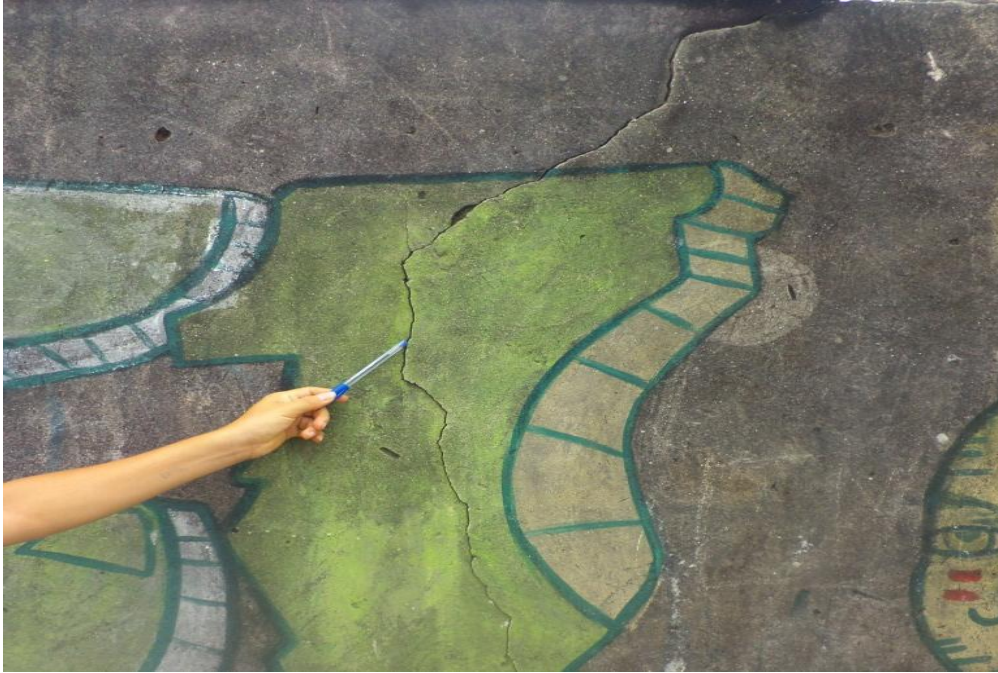
Fotografía 03: Grieta en muro en la muestra 17

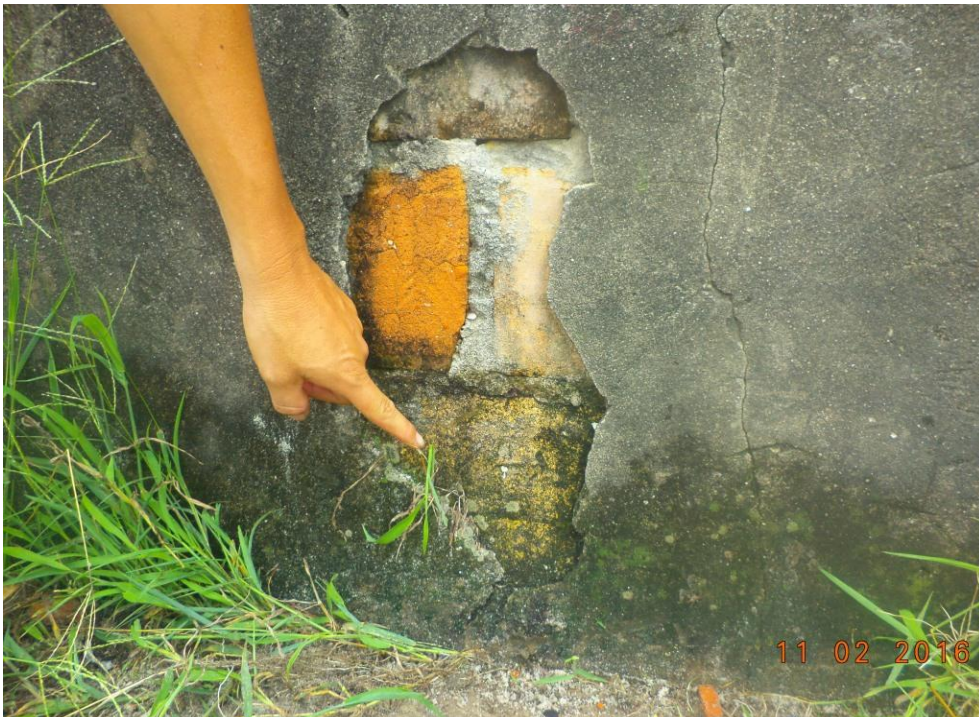
Fotografía 03: Delaminación en muro en la muestra 17

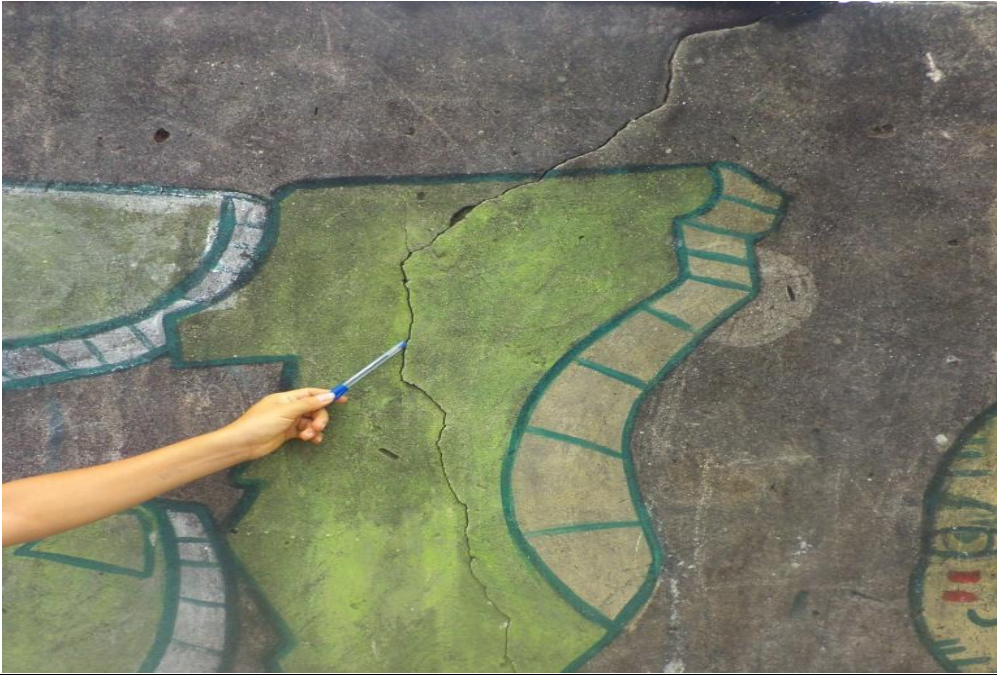
GRIETA

Posibles causas de la patología.
