DETERMINACIÓN Y EVALUACIÓN DE LAS
PATOLOGÍAS DEL CONCRETO EN EL CANAL
REVESTIDO

DE EVACUACION PLUVIAL AV.G ENTRE LAS
PROGRESIVAS 0+850 AL 1+262 DEL DISTRITO DE
PARIÑAS, PROVINCIA DE TALARA, REGIÓN PIURA
OCTUBRE 2016.

**TESIS PARA OPTAR EL TÍTULO PROFESIONAL DE:
INGENIERO CIVIL**

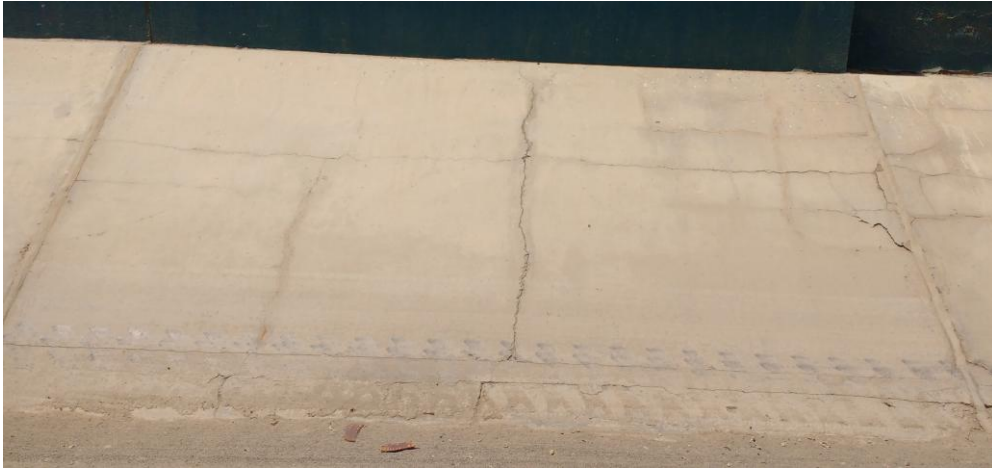
Imagen 11. Grietas en el Concreto

Fuente: Fuente Propia, UM-7 paño2 Lado Derecho)

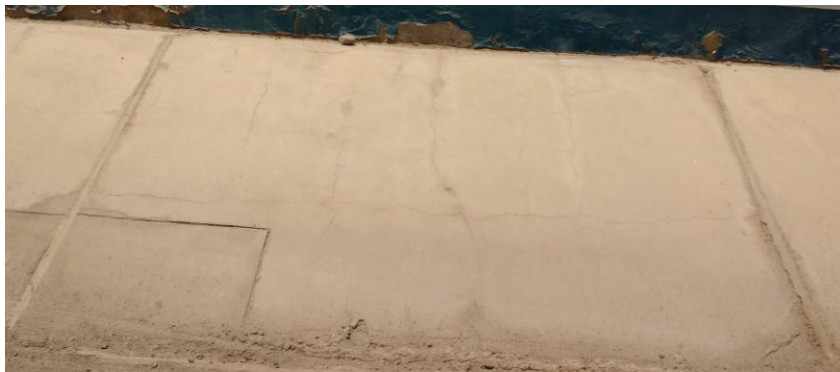
Imagen 12. Fisuras en el Concreto

Fuente: (Fuente Propia, UM-1 paño1 Lado Derecho)

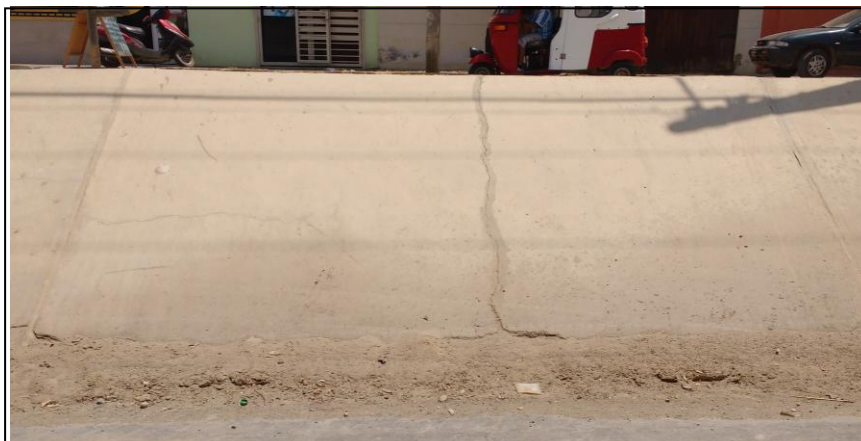
Imagen 27. Grieta Vertical en el Talud Izquierdo del Canal

Ubicación	:	Unidad de Muestra N° 02
Lado	:	Izquierdo
Tipo de Falla	:	Grieta vertical
Causas	:	Fatiga Térmica

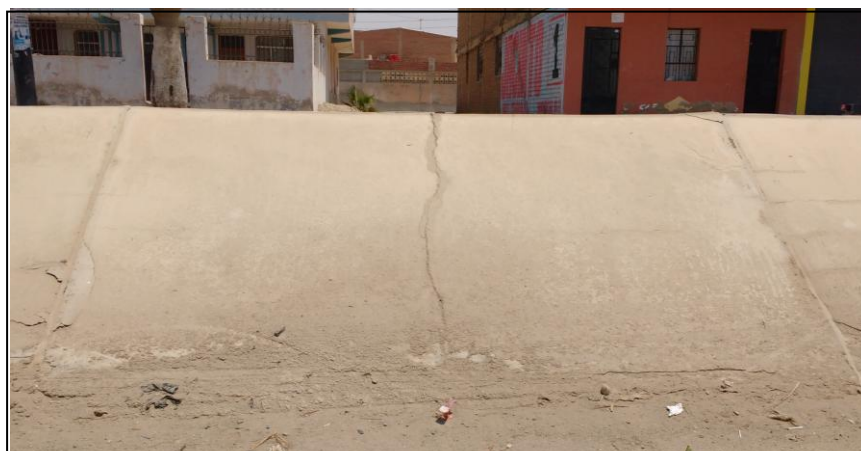
Imagen 28. Grieta Vertical en el Talud Izquierdo del Canal

Ubicación	:	Unidad de Muestra N° 06
Lado	:	Izquierdo
Tipo de Falla	:	Grieta vertical
Causas	:	Fatiga Térmica

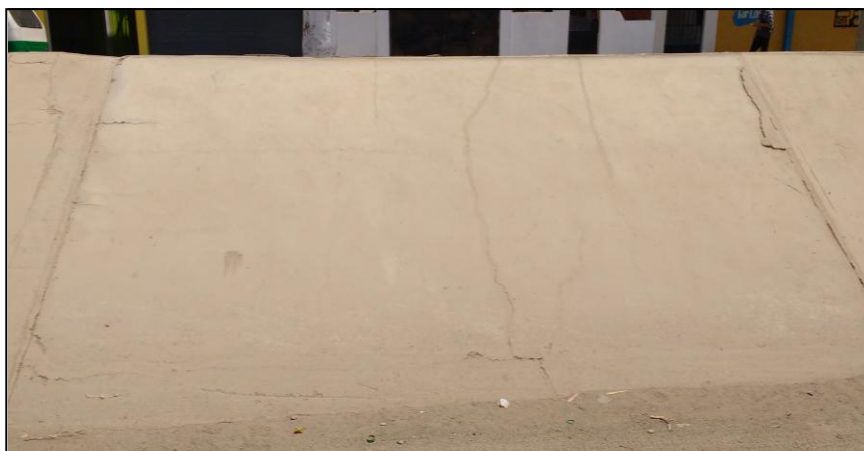
Imagen 29. Grieta Vertical en el Talud Izquierdo del Canal

Ubicación	:	Unidad de Muestra N° 07
Lado	:	Izquierdo
Tipo de Falla	:	Grieta vertical
Causas	:	Fatiga Térmica

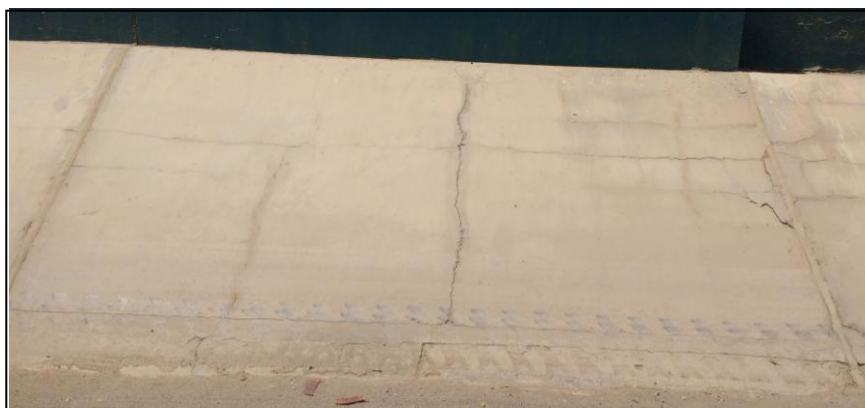
Imagen 30. Grieta Vertical en el Talud Derecho del Canal

Ubicación	:	Unidad de Muestra N° 07
Lado	:	Derecho
Tipo de Falla	:	Grieta vertical
Causas	:	Fatiga Térmica

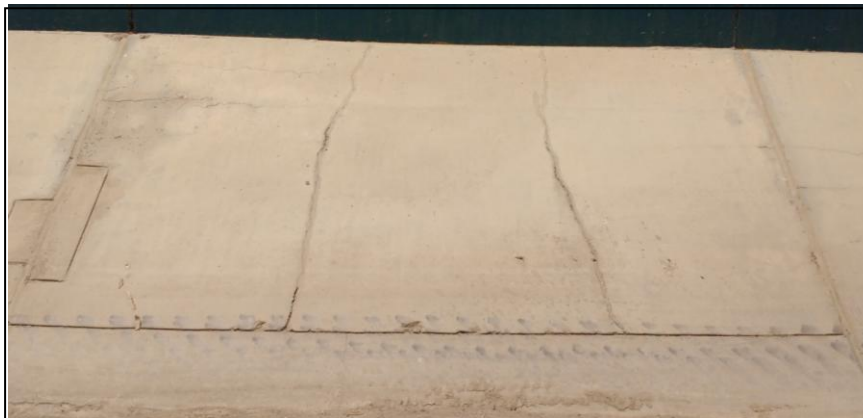
Imagen 31. Grieta Vertical en el Talud Derecho del Canal

Ubicación	:	Unidad de Muestra N° 07
Lado	:	Derecho
Tipo de Falla	:	Grieta vertical
Causas	:	Fatiga Térmica

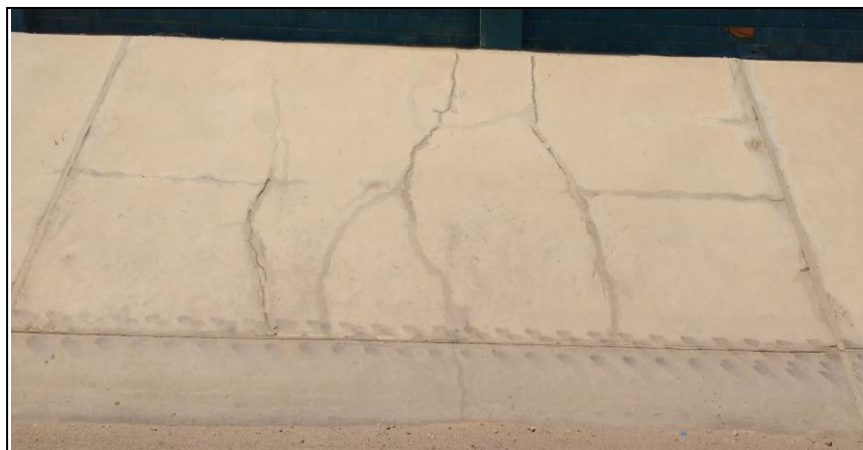
Imagen 32. Grieta Diagonal en el Talud Derecho del Canal

Ubicación	:	Unidad de Muestra N° 09
Lado	:	Derecho
Tipo de Falla	:	Grieta vertical
Causas	:	Fatiga Térmica

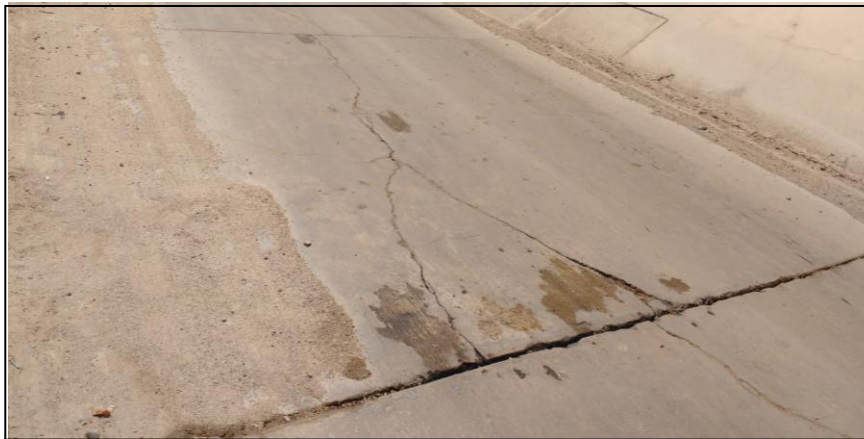
Imagen 33. Grieta Vertical en el Fondo del Canal

Ubicación	:	Unidad de Muestra N° 01
Lado	:	Fondo
Tipo de Falla	:	Grieta vertical
Causas	:	Fatiga Térmica

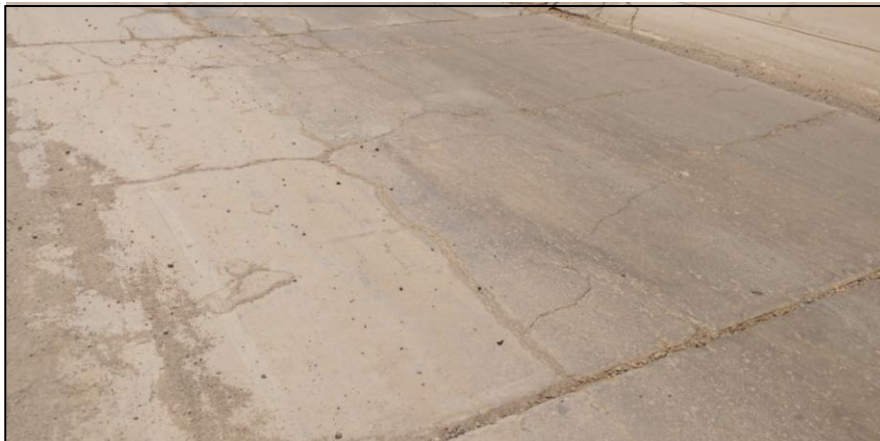
Imagen 34. Grieta Verticales y Horizontales en el Fondo del Canal

Ubicación	:	Unidad de Muestra N° 03
Lado	:	Fondo
Tipo de Falla	:	Grieta a lo largo de Todo el paño
Causas	:	Fatiga Térmica + Asentamiento

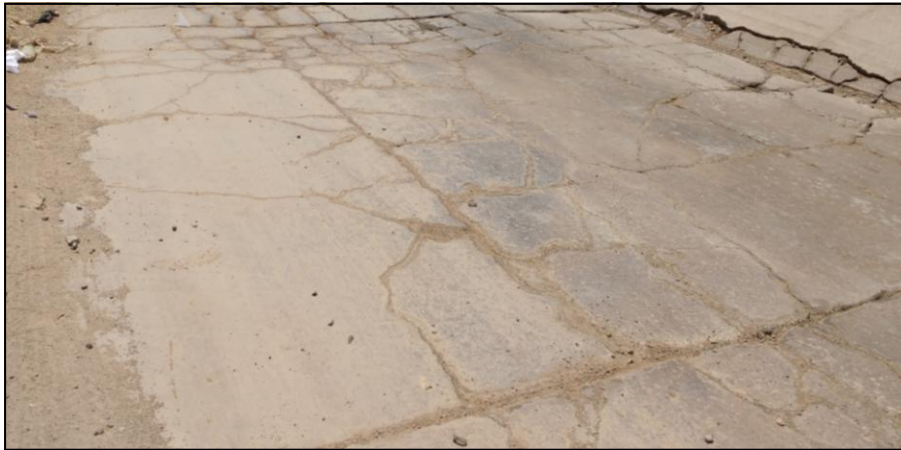
Imagen 35. Grieta Vertical y Horizontal en el Fondo del Canal

Ubicación	:	Unidad de Muestra N° 03
Lado	:	Fondo
Tipo de Falla	:	Grieta a lo largo de Todo el paño
Causas	:	Fatiga Térmica + Asentamiento

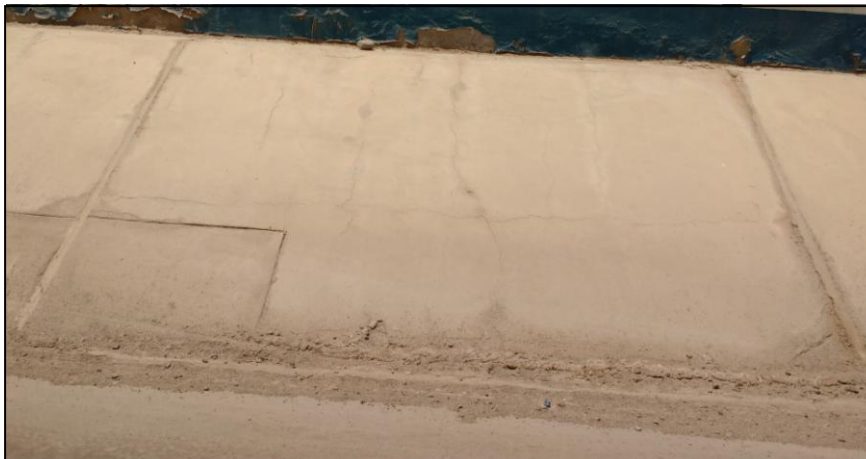
Imagen 36. Fisura Vertical en el Lado Derecho del Canal

Ubicación	:	Unidad de Muestra N° 01
Lado	:	Derecho
Tipo de Falla	:	Fisura Vertical
Causas	:	Retracción Térmica

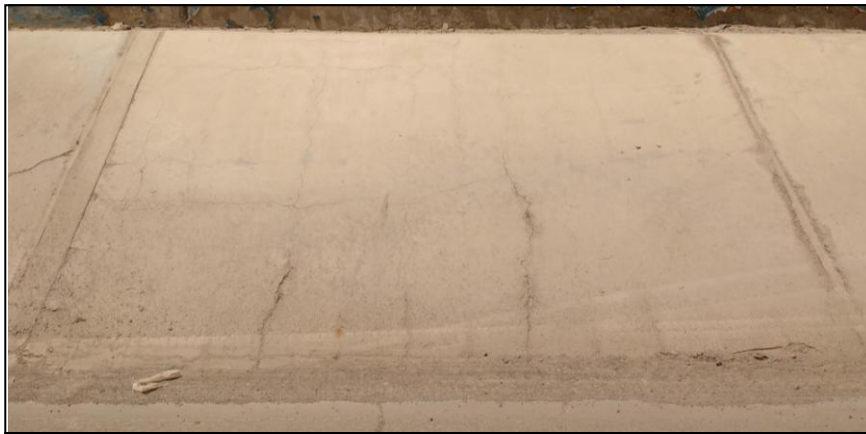
Imagen 37. Fisura Vertical en el Lado Derecho del Canal

Ubicación	:	Unidad de Muestra N° 01
Lado	:	Derecho
Tipo de Falla	:	Fisura Vertical
Causas	:	Retracción Térmica

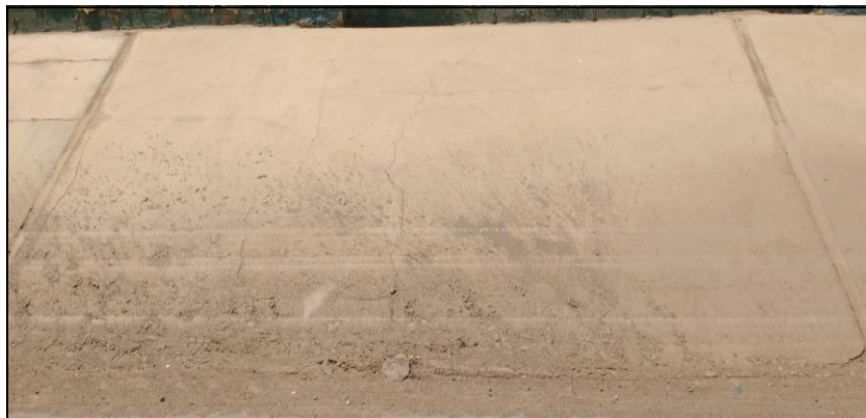
Imagen 38. Fisura Vertical en el Lado Derecho del Canal

Ubicación	:	Unidad de Muestra N° 02
Lado	:	Derecho
Tipo de Falla	:	Fisura Vertical
Causas	:	Retracción Térmica

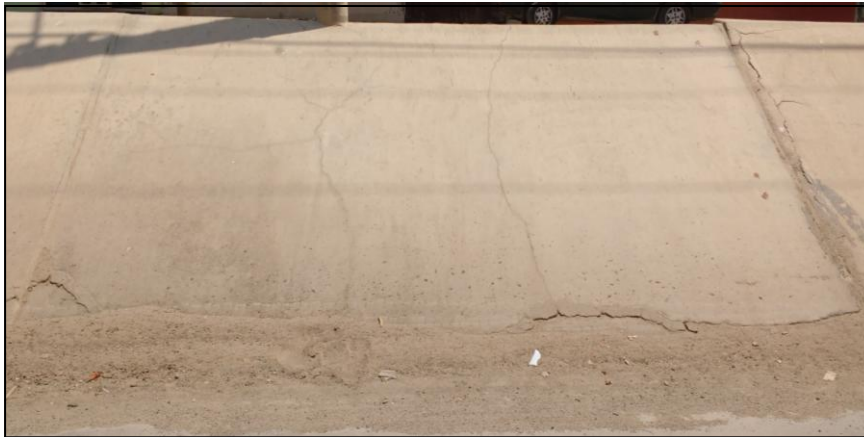
Imagen 39. Fisura Vertical en el Lado Izquierdo del Canal

Ubicación	:	Unidad de Muestra N° 02
Lado	:	Izquierdo
Tipo de Falla	:	Fisura Vertical
Causas	:	Retracción Térmica

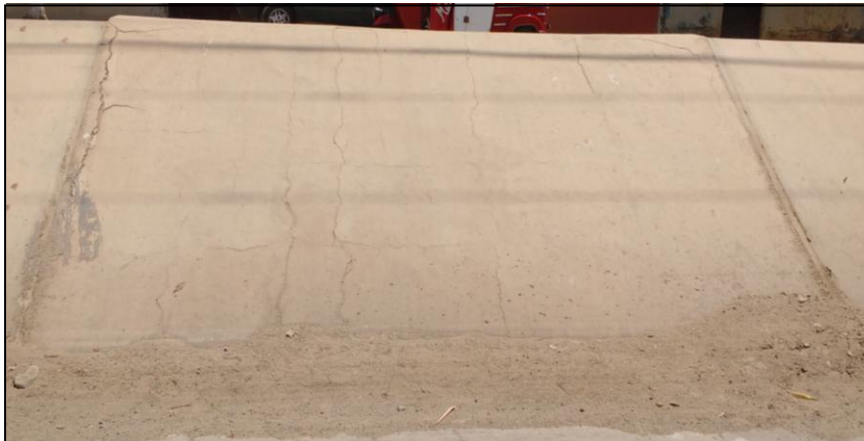
Imagen 40. Fisura Vertical en el Lado Izquierdo del Canal

Ubicación	:	Unidad de Muestra N° 02
Lado	:	Izquierdo
Tipo de Falla	:	Fisura Vertical
Causas	:	Retracción Térmica

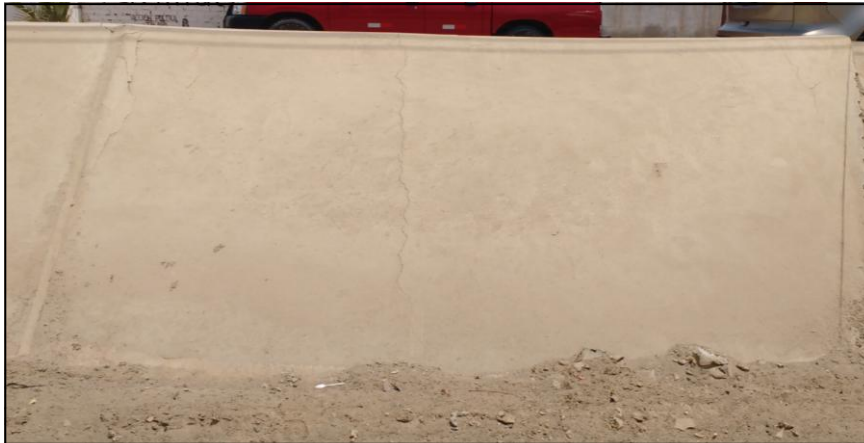
Imagen 41. Fisura Vertical en el Lado Izquierdo del Canal

Ubicación	:	Unidad de Muestra N° 05
Lado	:	Izquierdo
Tipo de Falla	:	Fisura Vertical
Causas	:	Retracción Térmica

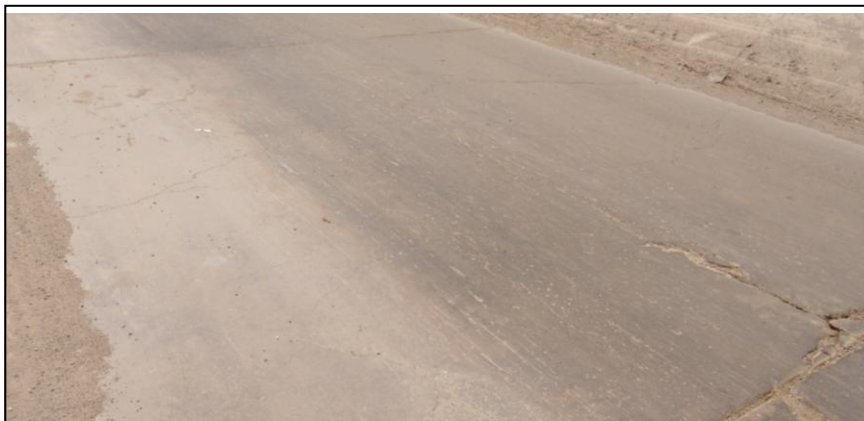
Imagen 42. Fisura Vertical en el Lado Izquierdo del Canal

Ubicación	:	Unidad de Muestra N° 02
Lado	:	Fondo
Tipo de Falla	:	Fisura Vertical
Causas	:	Retracción Térmica

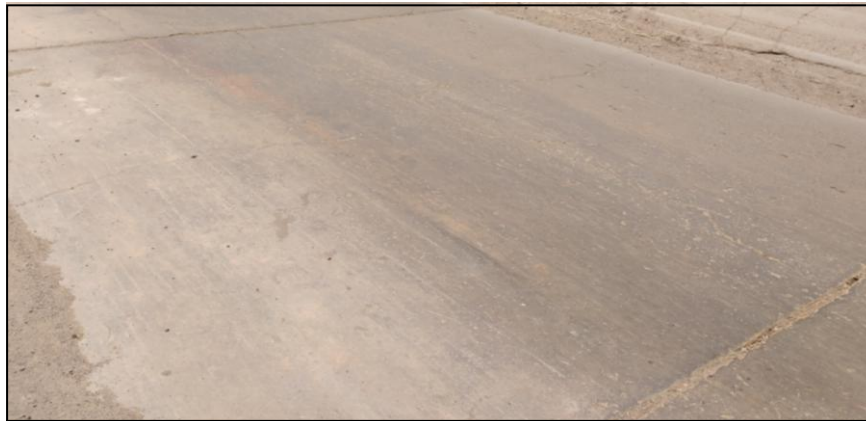
Imagen 43. Fisura Vertical en el Fondo del Canal

Ubicación	:	Unidad de Muestra N° 02
Lado	:	Fondo
Tipo de Falla	:	Fisura Vertical
Causas	:	Retracción Térmica

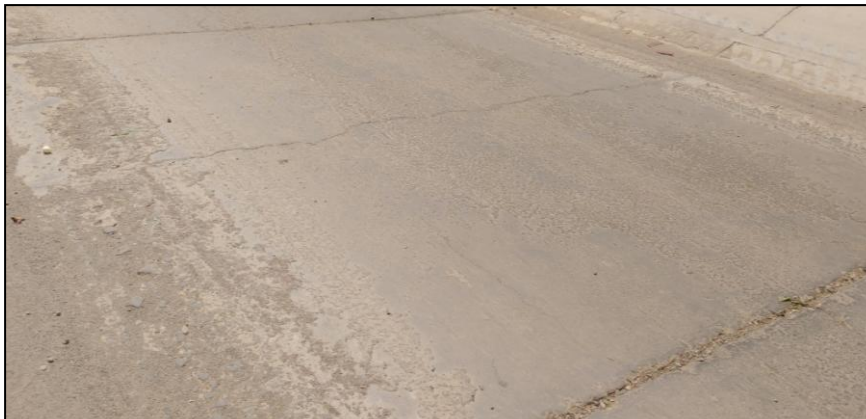
Imagen 44. Fisura Horizontal en el Fondo del Canal

Ubicación	:	Unidad de Muestra N° 07
Lado	:	Fondo
Tipo de Falla	:	Fisura Vertical
Causas	:	Retracción Térmica

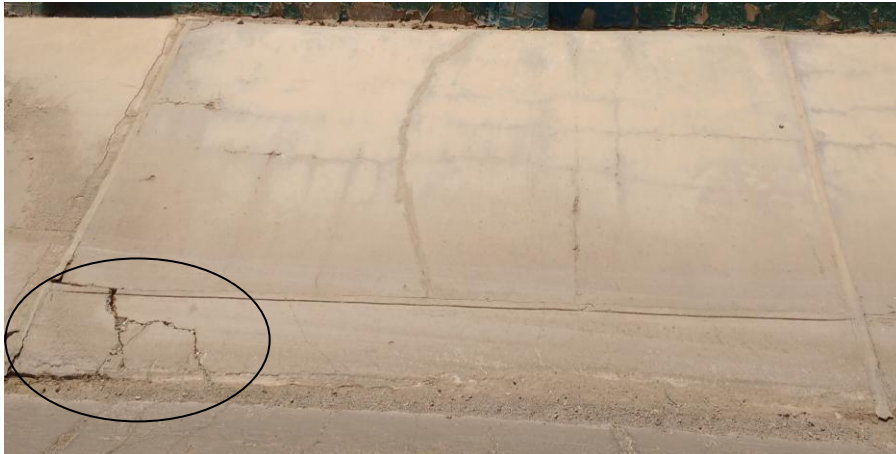
Imagen 45. Distorsión en el Lado Derecho del Canal

Ubicación	:	Unidad de Muestra N° 03
Lado	:	Lado Derecho
Tipo de Falla	:	Distorsión
Causas	:	Cambios de Volumen de la Base del Talud

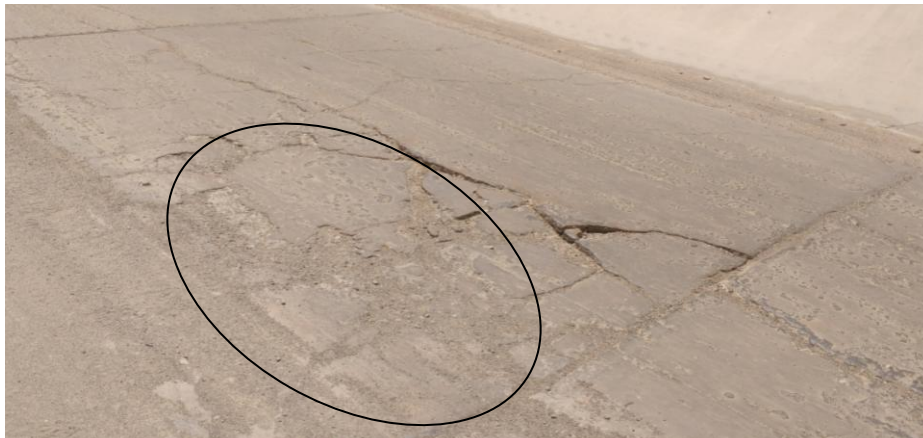
Imagen 46. Erosión en el Fondo del Canal

Ubicación	:	Unidad de Muestra N° 09
Lado	:	Fondo
Tipo de Falla	:	Erosión
Causas	:	Agentes Externos (Agua, Viento, Calor, Etc.)

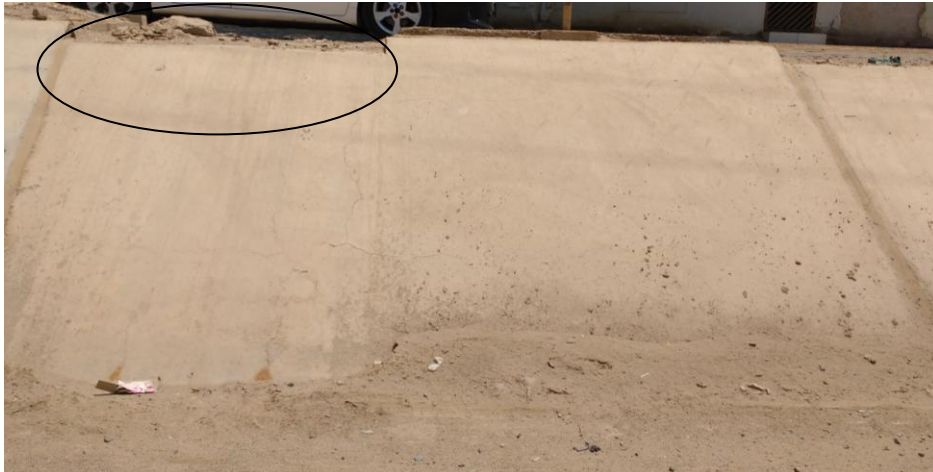
Imagen 47. Desintegración en el Lado Izquierdo del Canal

Ubicación	:	Unidad de Muestra N° 01
Lado	:	Izquierdo
Tipo de Falla	:	Desintegración
Causas	:	Disgregación Por Ataques Químicos
