**“EVALUACIÓN DE LA CONDICIÓN OPERACIONAL  
DEL PAVIMENTO RÍGIDO, APLICANDO EL MÉTODO  
DEL PAVEMENT CONDITION INDEX (PCI), EN LAS  
PISTAS DEL BARRIO YANACHACA, DISTRITO DE  
CARAZ, PROVINCIA DE HUAYLAS, REGIÓN  
ANCASH, ABRIL DEL 2016”**

**TESIS PARA OPTAR EL TÍTULO PROFESIONAL DE:  
INGENIERO CIVIL**

**BACH. EDGAR YOVANNY VASQUEZ MORENO**

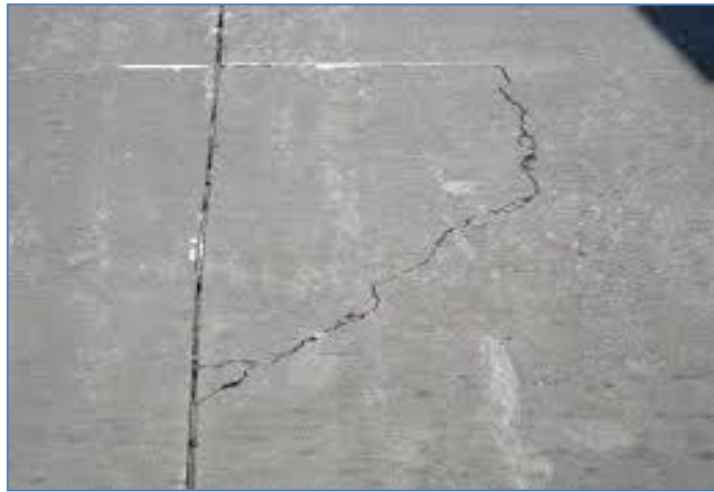
**Grieta de esquina de severidad media.**

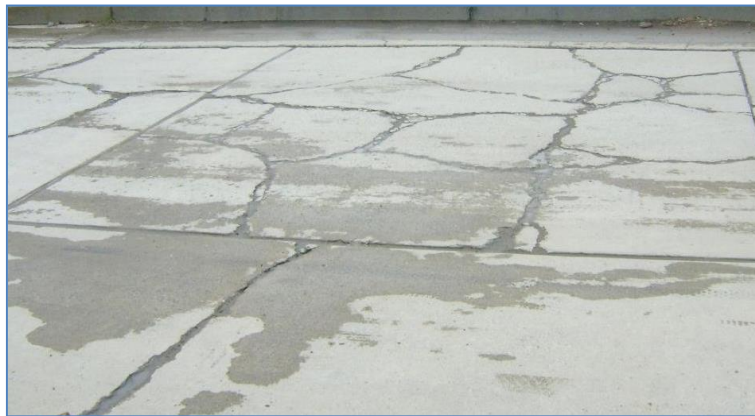
**Losa dividida de severidad alta**

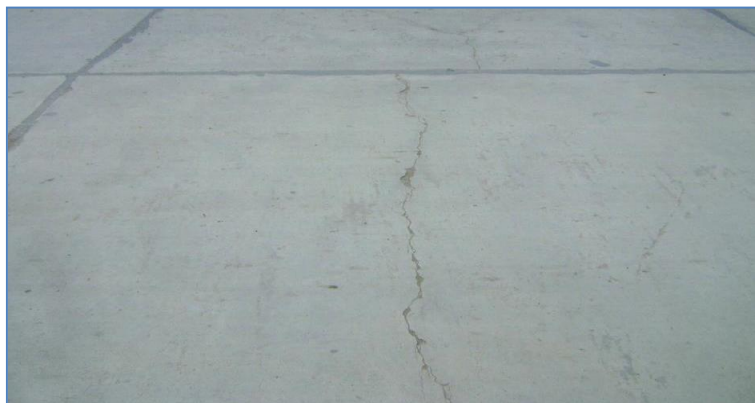
**Grietas lineales de baja severidad**

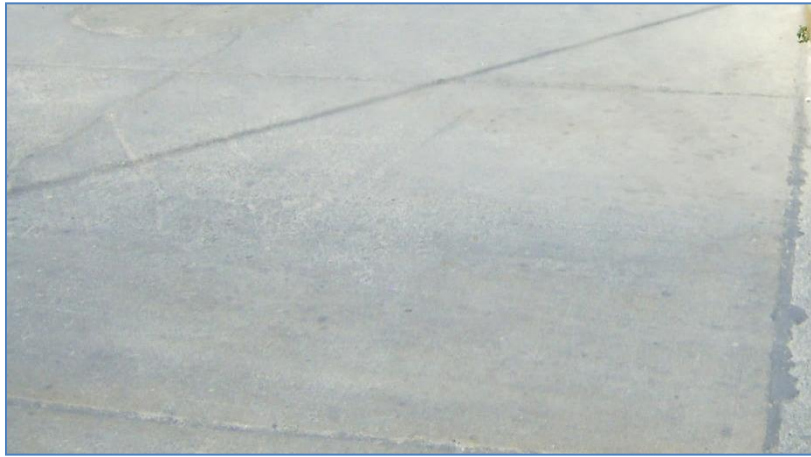
**Pulimento de agregados**

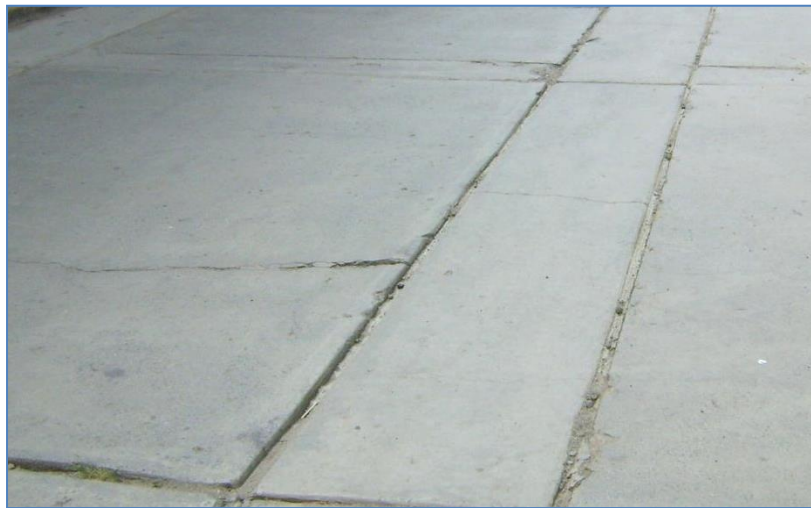
**Parche grande**

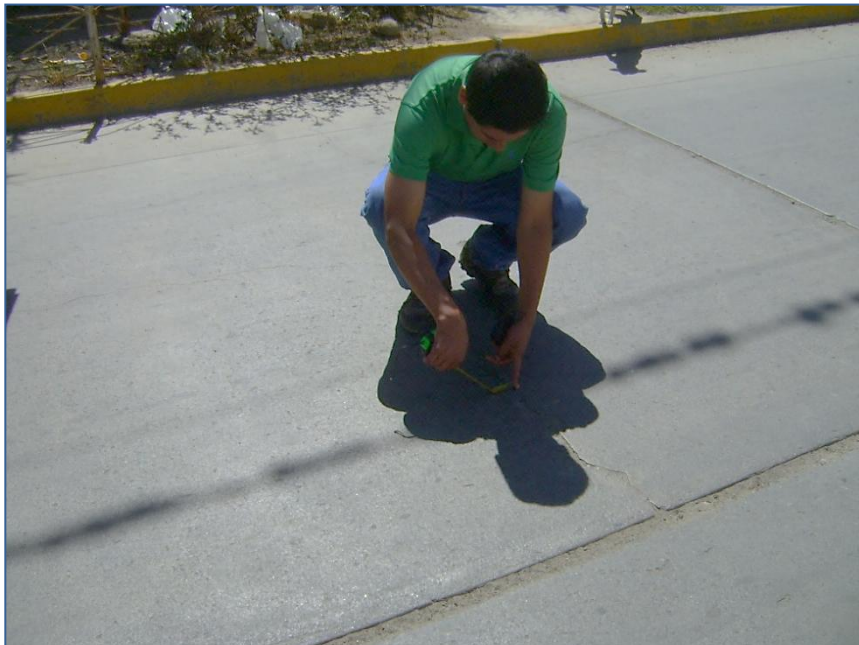
**Fotografía N° 02: Mi Persona realizando las mediciones de la grieta lineal en la Av. Meza Arizona**

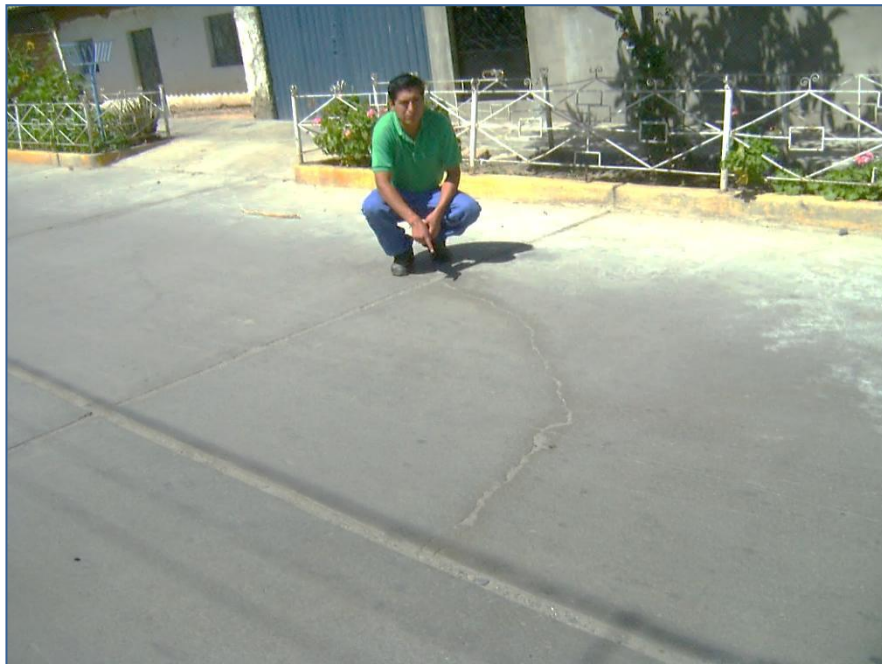
**Fotografía N° 03: Mi Persona verificando las fallas, en este caso se aprecia una grieta de esquina. Av. Meza Arizona**

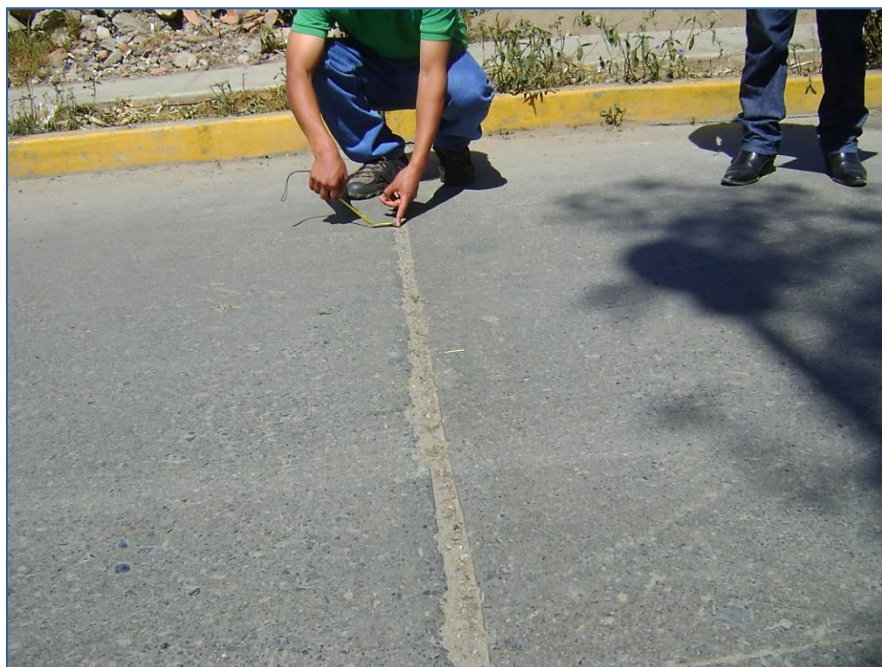
**Fotografía N° 04: Mi Persona realizando las mediciones del descascaramiento de junta. Av. Meza Arizona**

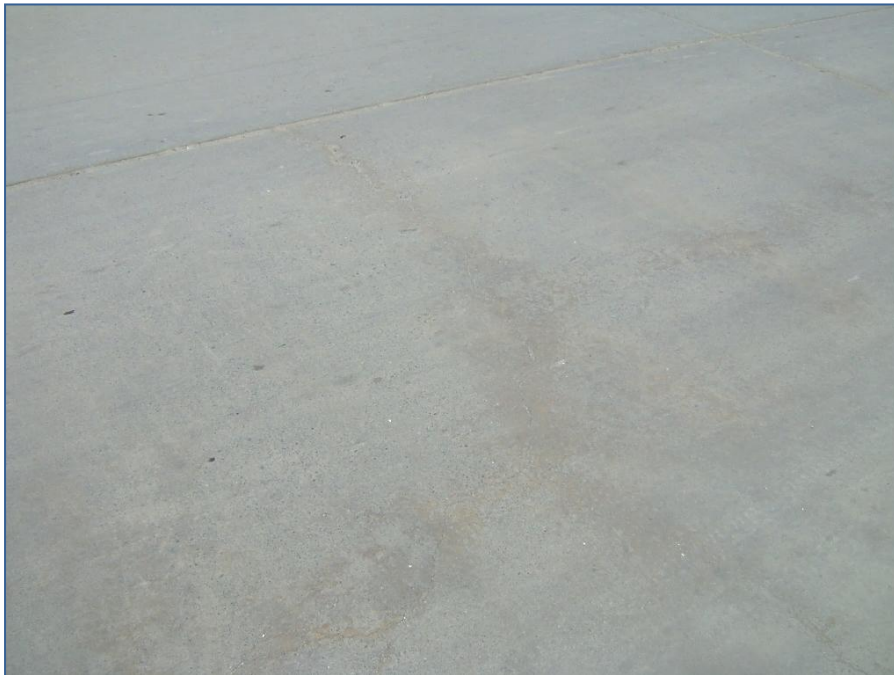
**Fotografía N° 05: Vista de la falla losa dividida de severidad baja.  
Av. Meza Arizona**

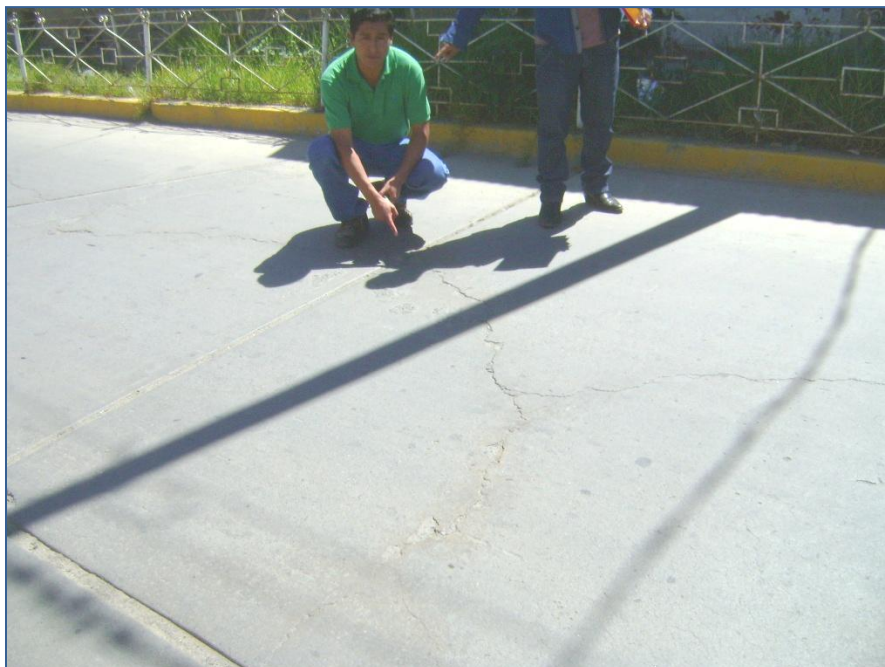
**Fotografía N° 06: Mi Persona evaluando el pavimento de la Av.  
Meza Arizona en este caso se presenta una losa dividida**

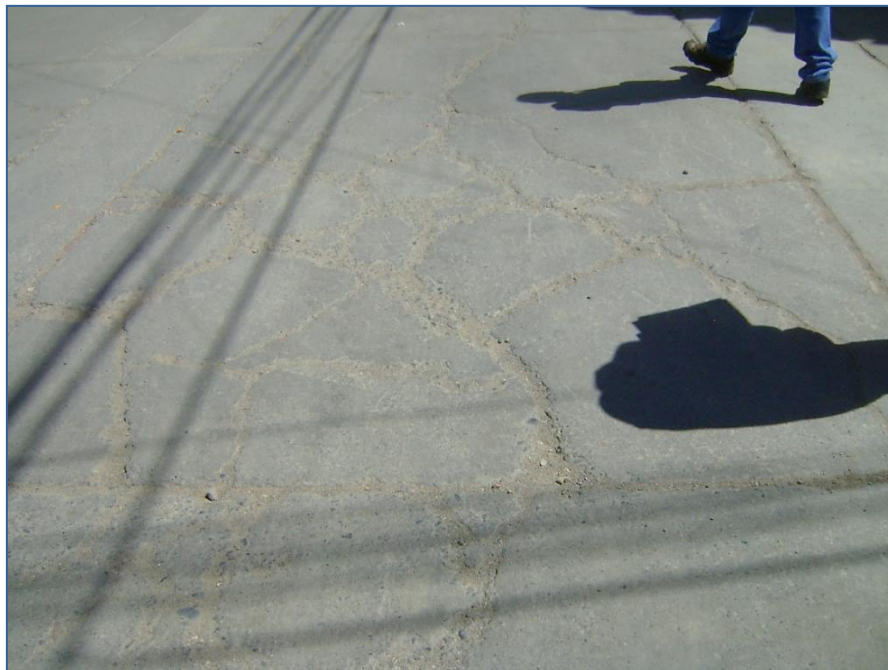
**Fotografía N° 08: En la vista se puede apreciar la severidad de la losa dividida en este caso es alto. Av. 20 de enero**

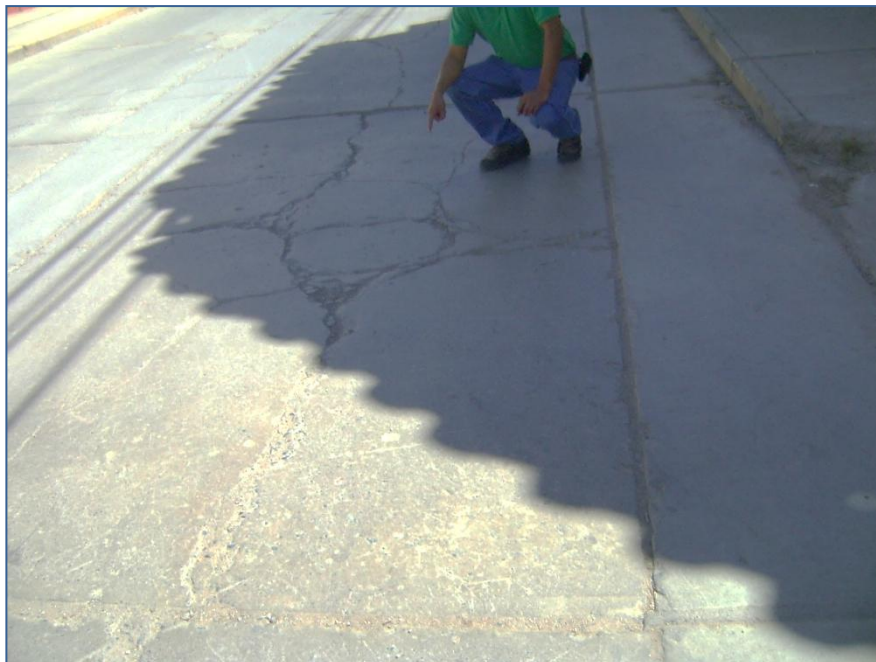
**Fotografía N° 09: En la vista se aprecia la losa dividida de severidad alta. Av. 20 de enero**

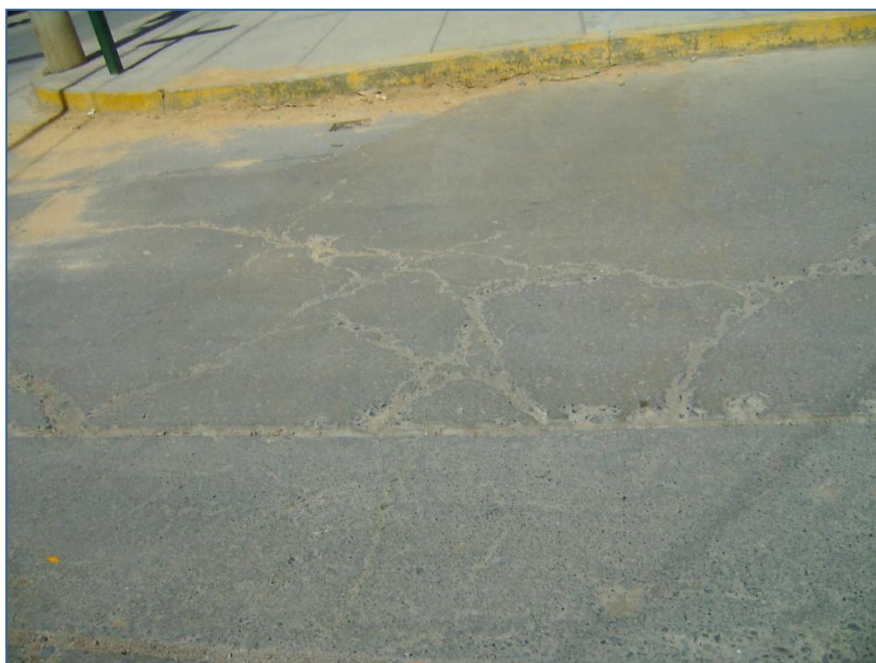
**Fotografía N° 10: En la vista se aprecia el tipo de falla losa dividida. Av. 20 de enero**

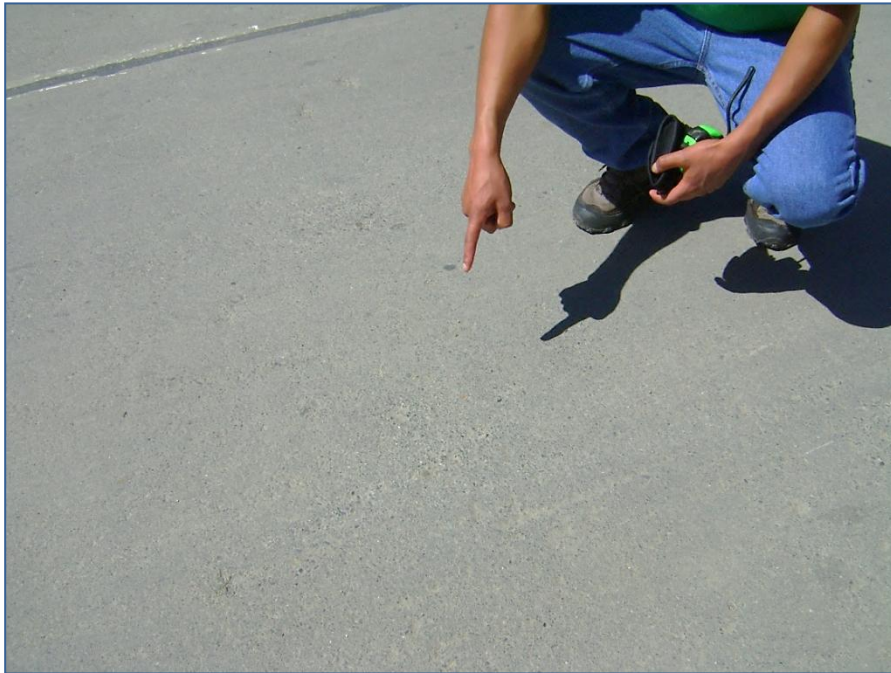
**Fotografía N° 13: En la vista se puede apreciar el tipo de falla pulimento de agregados. Av. La Merced**

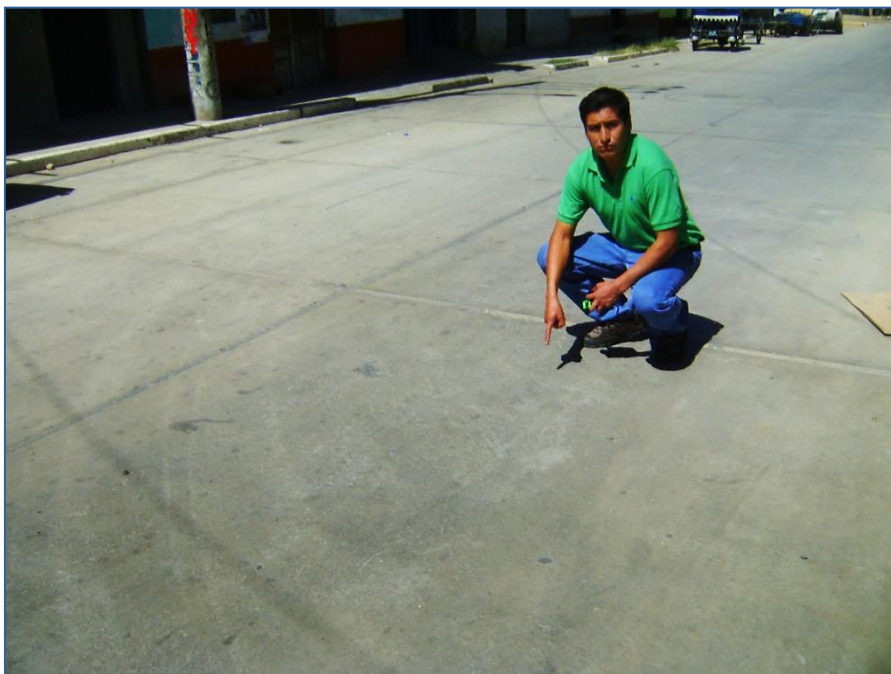
**Fotografía N° 14: En la vista se puede apreciar el pulimento de agregados de severidad baja. Av. La Merced**

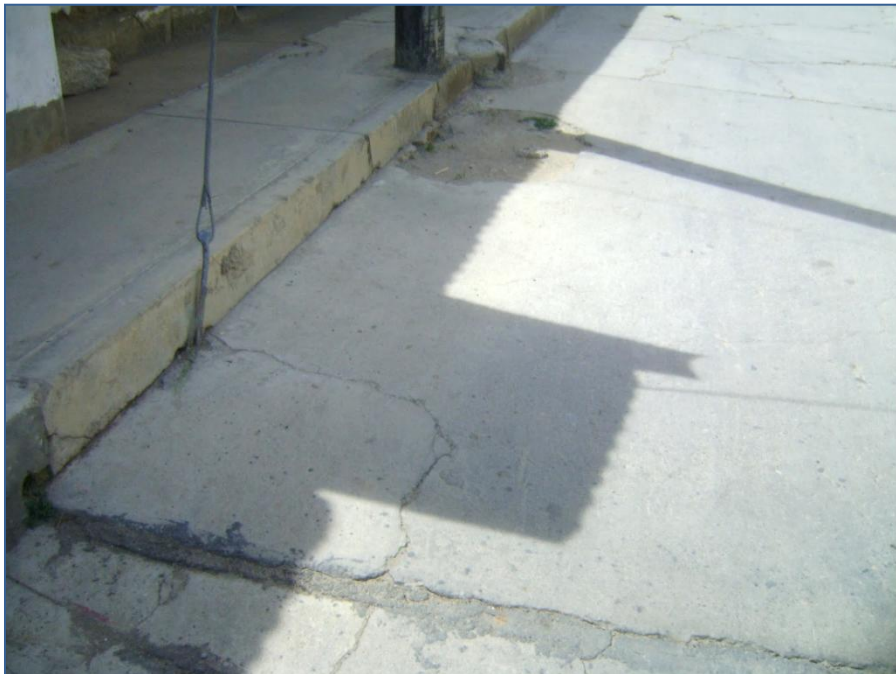
**Fotografía N° 16: En la vista se aprecia la grieta de esquina Jr. Mariscal Cáceres**

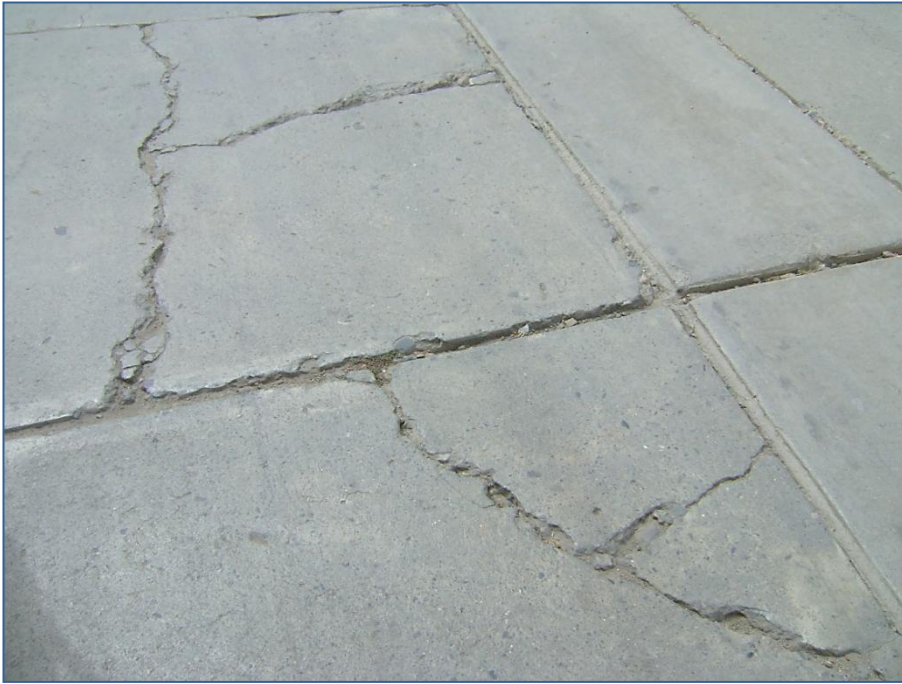
**Fotografía N° 17: En la vista se aprecia una grieta de esquina de una severidad alta. Jr. Mariscal Cáceres**

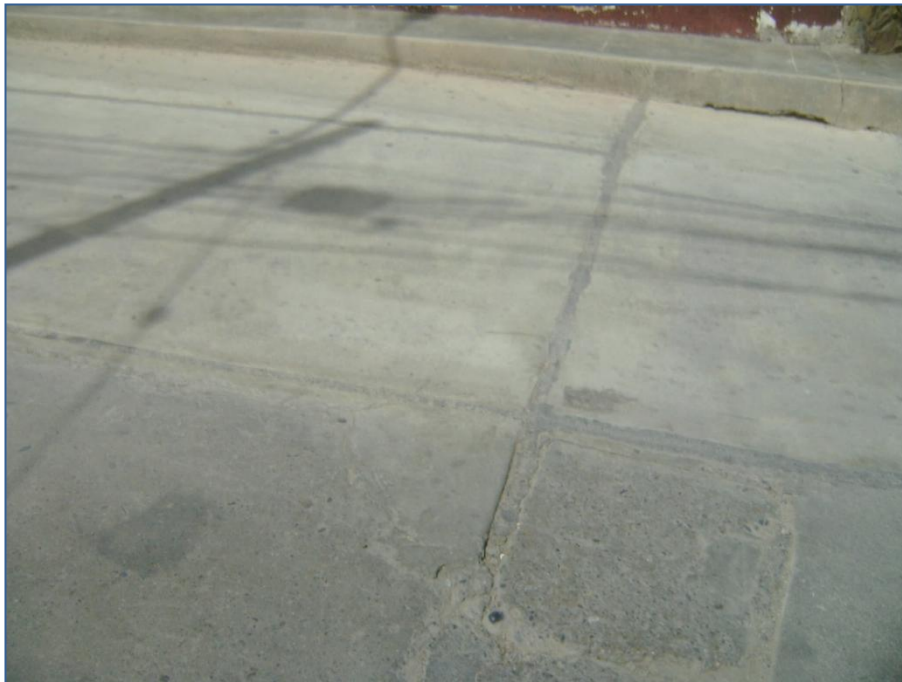
**Fotografía N° 18: En la vista se aprecia el parcheo pequeño. Jr. Mariscal Cáceres**

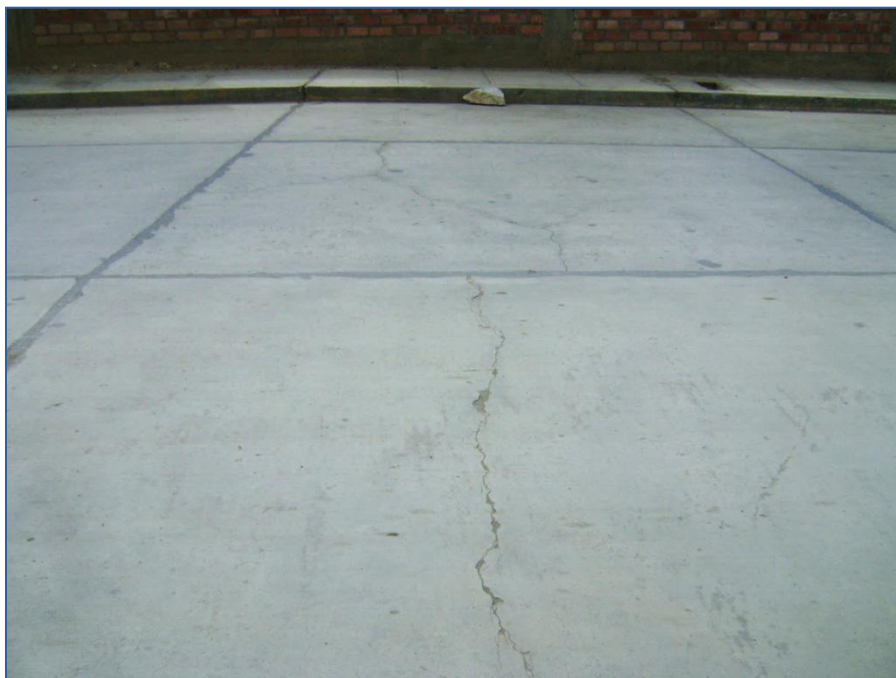
**Fotografía N° 20: Vista del tipo de falla losa dividida y grieta lineal respectivamente. Av. Carretera Central**

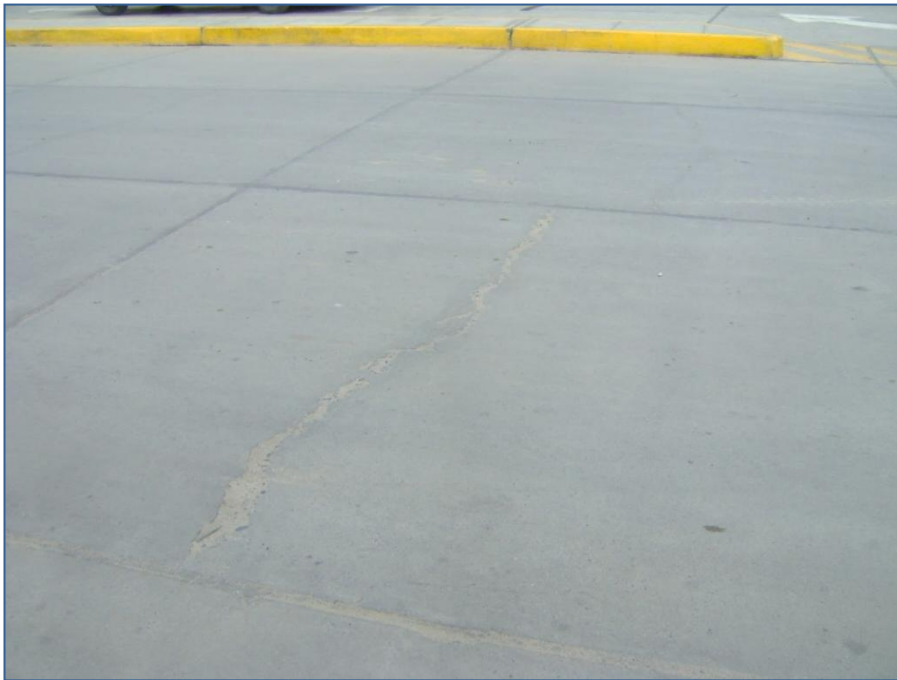
**Fotografía N° 21: Vista del tipo de falla grieta lineal de severidad media. Av. Carretera Central**

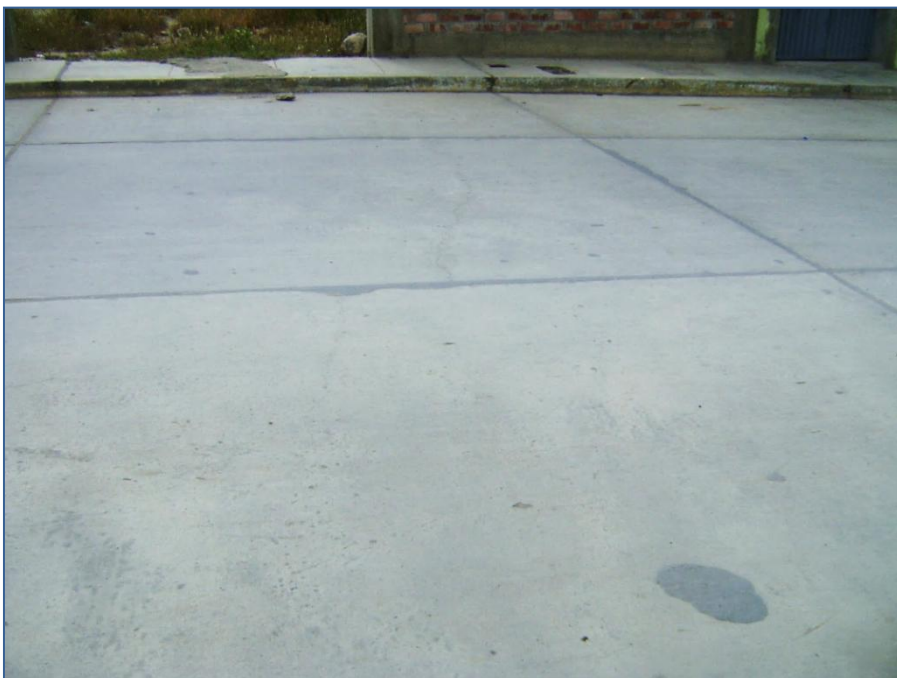
**Fotografía N° 22: vista del tipo de falla grieta lineal de severidad baja. Av. Carretera Central**
