**“DETERMINACIÓN Y EVALUACIÓN DE LAS PATOLOGÍAS EN
COLUMNAS, VIGAS Y MUROS DE ALBAÑILERÍA DEL CERCO
PERIMÉTRICO DE LA UNIVERSIDAD NACIONAL DEL SANTA,
DISTRITO DE NUEVO CHIMBOTE, PROVINCIA DEL SANTA
DEPARTAMENTO DE ANCASH, ENERO - 2015”**

TESIS PARA OPTAR EL TÍTULO DE:

BACH. EDSON LEMYL VEGA APAZA

CHIMBOTE – PERU

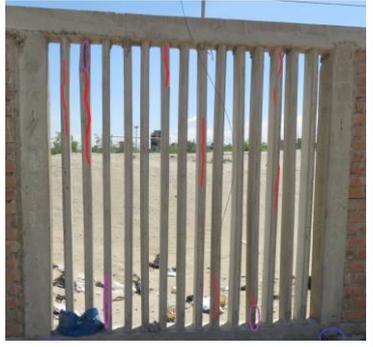
PAÑO N.º 100	DAÑOS IDENTIFICADOS			Esquema		Fotografía	
	Columna	Vigas	Column. Prefab				
	Area m2	Area m2	Area m2				
	0.65	0.9	2.54

Area Afectada(m2)	Area Afectada(m2)	Area Afectada (m2)				
	-	-	0.09				
	-	-	0.19				
	% de Daño	% de Daño	% de Daño				
	-	-	3.54%				
	-	-	7.48%				
-	-	-					
% sin Daño	% sin Daño	% sin Daño					
100.00%	100.00%	88.98%					
Tip. de patologia	Tip. de patologia	Tip. de patologia					
-	-	(14) (12)					
Nivel de Severidad : Media

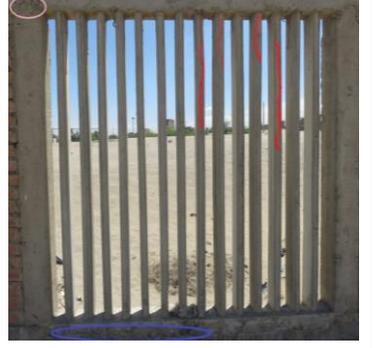
PAÑO N.º 103	DAÑOS IDENTIFICADOS			Esquema		Fotografía	
	Columna	Vigas	Column. Prefab				
	Area m2	Area m2	Area m2				
	0.65	0.9	2.54

Area Afectada(m2)	Area Afectada(m2)	Area Afectada (m2)				
	-	0.075	0.182				
	-	-	-				
	% de Daño	% de Daño	% de Daño				
	-	8.33%	7.17%				
	-	-	-				
% sin Daño	% sin Daño	% sin Daño					
100.00%	91.67%	92.83%					
Tip. de patologia	Tip. de patologia	Tip. de patologia					
-	(06)	(14)					
Nivel de Severidad : Baja

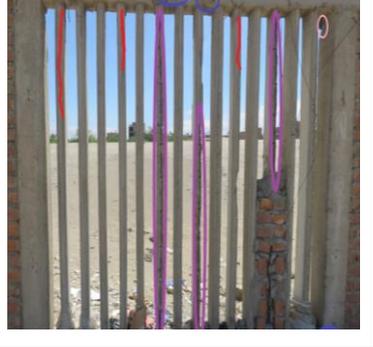
PAÑO N.º 111	DAÑOS IDENTIFICADOS			Esquema		Fotografía	
	Columna	Vigas	Column. Prefab				
	Area m2	Area m2	Area m2				
	0.65	0.9	2.54

Area Afectada(m2)	Area Afectada(m2)	Area Afectada (m2)				
	-	0.02	0.105				
	-	-	0.364				
	% de Daño	% de Daño	% de Daño				
	-	2.22%	4.13%				
	-	-	14.33%				
-	-	-					
% sin Daño	% sin Daño	% sin Daño					
100.00%	97.78%	81.54%					
Tip. de patologia	Tip. de patologia	Tip. de patologia					
-	(01)	(14) (12)					
Nivel de Severidad : Media

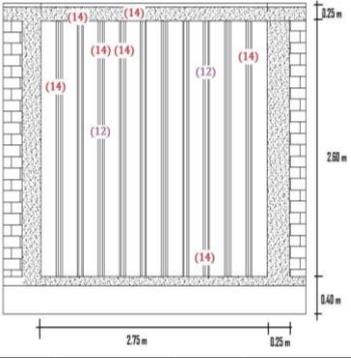
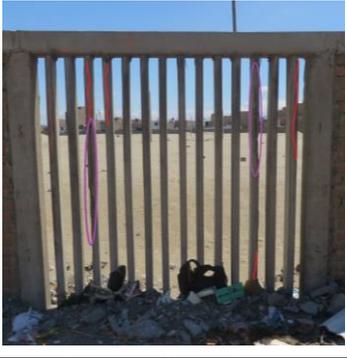
PAÑO 161	Columna	Vigas	Cerco Prefab.	Esquema

Area m2	Area m2	Area m2		
	0.65	0.9	2.54		
	Area Afectada(m2)	Area Afectada(m2)	Area Afectada (m2)		
	-	0.029	0.364		
	-	-	0.305		
	-	-	-		
	-	-	-		
	% de Daño	% de Daño	% de Daño		
	-	3.22%	14.33%		
-	-	12.01%			
-	-	-			
% sin Daño	% sin Daño	% sin Daño			
100.00%	96.78%	73.66%			
Tip. de patologia	Tip. de patologia	Tip. de patologia			
-	(14)	(12)(14)			
Nivel de Severidad : Media

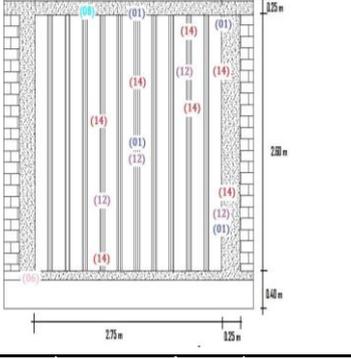
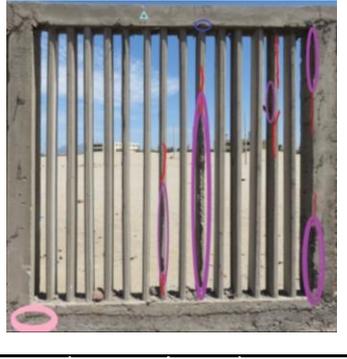
PAÑO 164	Columna	Vigas	Cerco Prefab.	Esquema

Area m2	Area m2	Area m2		
	0.65	0.9	2.54		
	Area Afectada(m2)	Area Afectada(m2)	Area Afectada (m2)		
	0.24	0.015	0.546		
	0.11	0.01	0.105		
	-	0.175	-		
	-	-	-		
	% de Daño	% de Daño	% de Daño		
	36.92%	1.67%	21.50%		
16.92%	1.11%	4.13%			
-	19.44%	-			
-	-	-			
% sin Daño	% sin Daño	% sin Daño			
46.15%	77.78%	74.37%			
Tip. de patologia	Tip. de patologia	Tip. de patologia			
(12) (14)	(01) (08) (06)	(01) (14) (12)			
Nivel de Severidad : Media

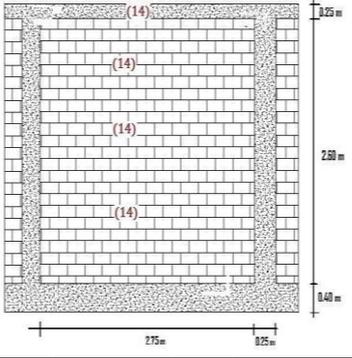
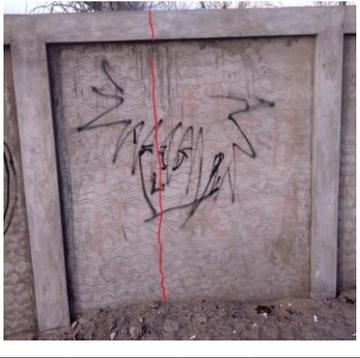
PAÑO N.º 839	Columna	Vigas	Muro	Esquema

Area m2	Area m2	Area m2		
	0.65	0.9	7.15		
	Area Afectada (m2)	Area Afectada(m2)	Area Afectada (m2)

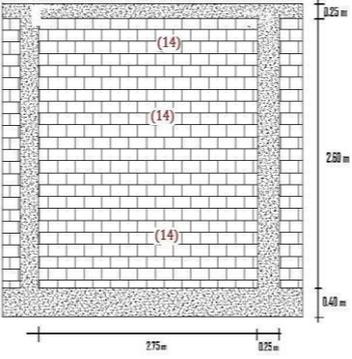
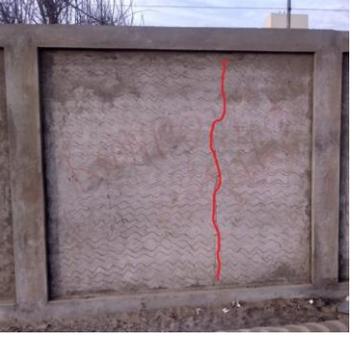
-	(14)	(14)			
Nivel de Severidad : Baja					
PAÑO N.º 846	Columna	Vigas	Muro	Esquema

Area m2	Area m2	Area m2		
	0.65	0.9	7.15		
	Area Afectada(m2)	Area Afectada(m2)	Area Afectada (m2)

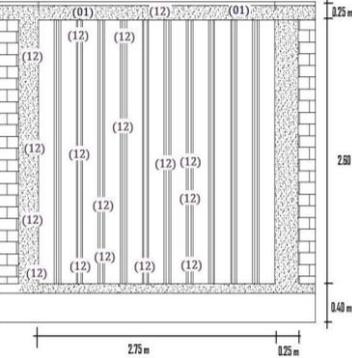
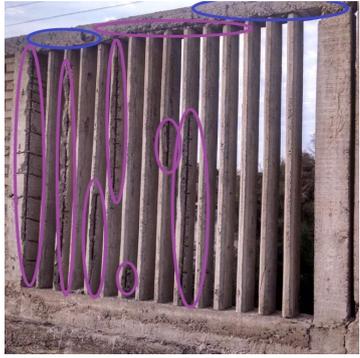
-	-	(14)			
Nivel de Severidad : Baja					
PAÑO N.º 852	Columna	Vigas	Cerco Prefab.	Esquema

Area m2	Area m2	Area m2		
	0.65	0.9	2.54		
	Area Afectada(m2)	Area Afectada (m2)	Area Afectada (m2)

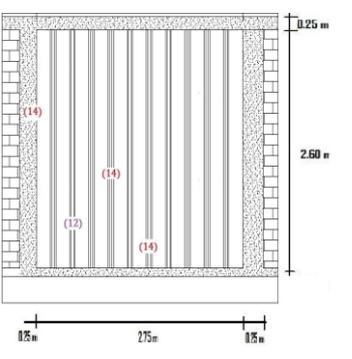
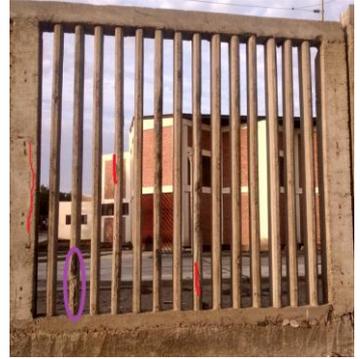
(12)	(01) (12)	(12)			
Nivel de Severidad : Alta					
PAÑO N.º 858	Columna	Vigas	Cerco Prefab.	Esquema

Area m2	Area m2	Area m2		
	0.65	0.9	2.54		
	Area Afectada(m2)	Area Afectada (m2)	Area Afectada (m2)

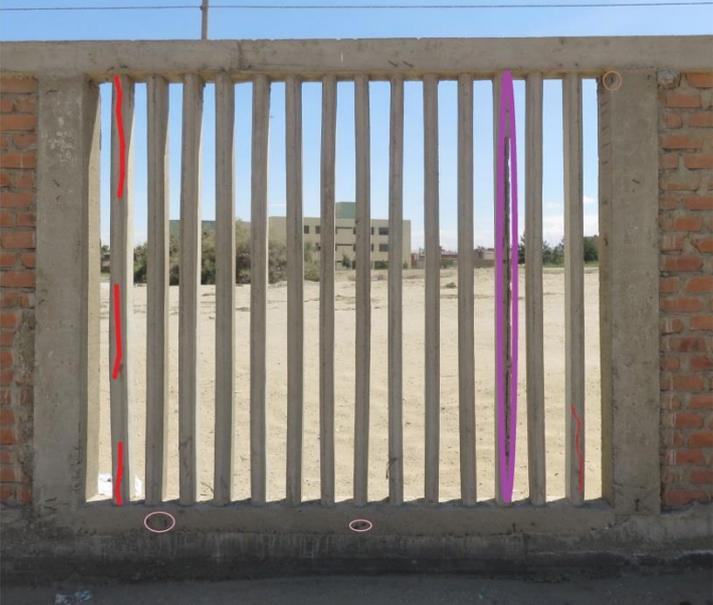
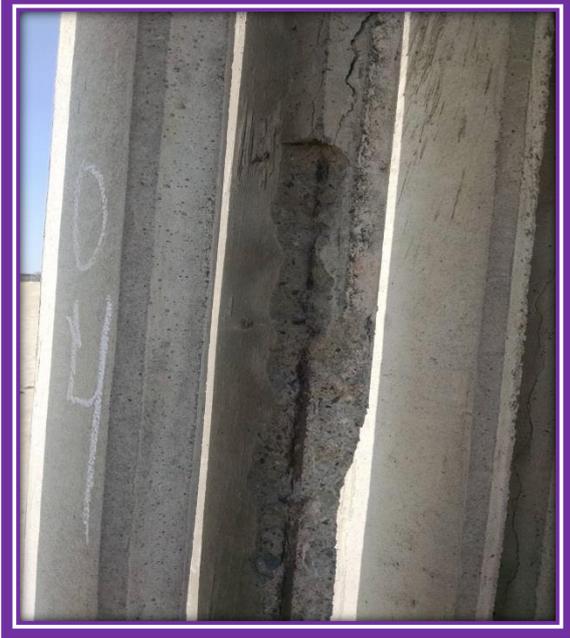
TRAMO 01 : PAÑO N° 01- CERCO PREFABRICADO	PATOLOGIAS

<ul style="list-style-type: none"> - FISURA - CORROSION - PICADURAS
<p>PATOLOGIA CON MAS DE MAS DAÑO .- Corrosión</p>	<p>RECOMENDACIÓN:</p>

<p>Reparación de la estructura de C°A° PREFABRICADA dañada con corrosión con un nivel de severidad Media.</p> <p>VER: https://www.youtube.com/watch?v=IWIAimZZbFU</p>

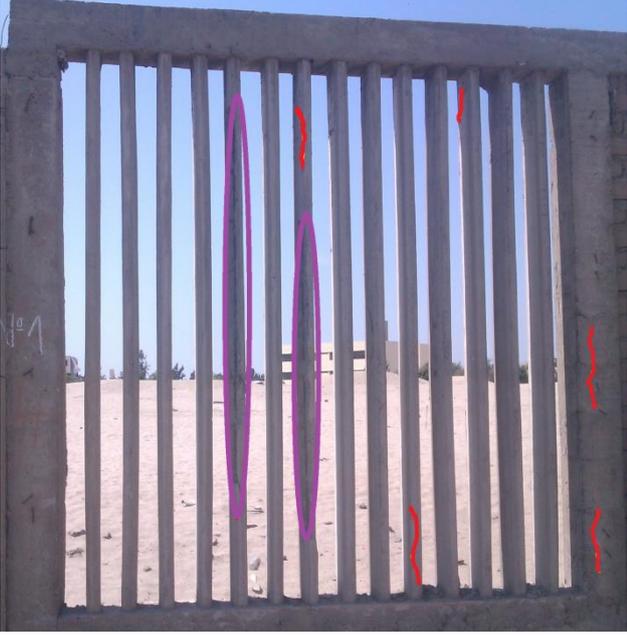
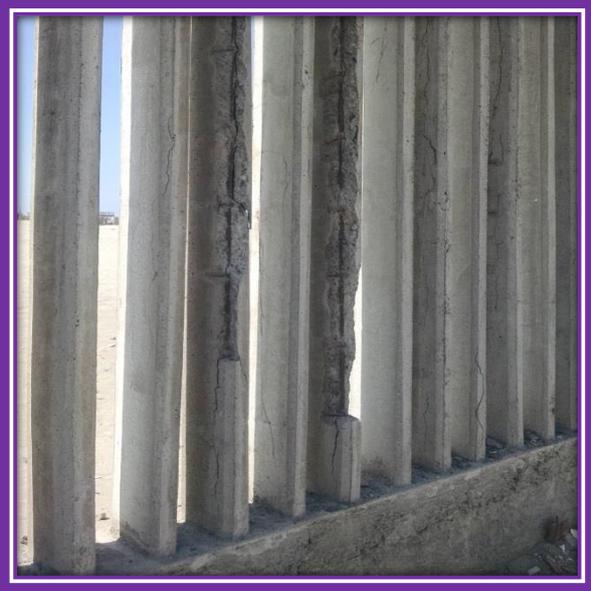
TRAMO 01 : PAÑO N° 19- CERCO PREFABRICADO	PATOLOGIAS

<p>- FISURA</p> <p>- CORROSION</p>
<p>PATOLOGIA CON MAS AFECTACIÓN .- Corrosión</p>	<p>RECOMENDACIÓN:</p>

<p>Reparación de la estructura de C°A° PREFABRICADA dañada con corrosión con un nivel de severidad Media</p> <p>VER: https://www.youtube.com/watch?v=IWIAimZZbFU</p>

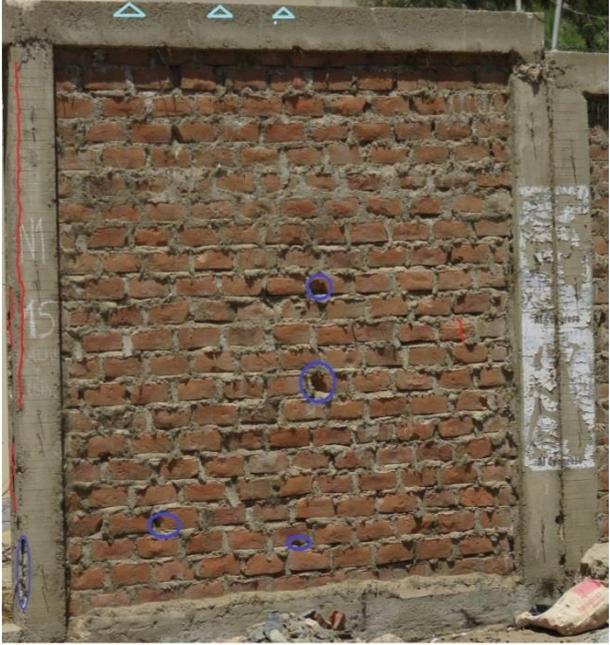
TRAMO 02 : PAÑO N° 67- CERCO PREFABRICADO	PATOLOGIAS

<ul style="list-style-type: none"> - FISURA - DESINTEGRACION - ESCAMAS
<p>PATOLOGIA CON MAS AFECTACIÓN .- Fisura</p>	<p>RECOMENDACIÓN:</p>

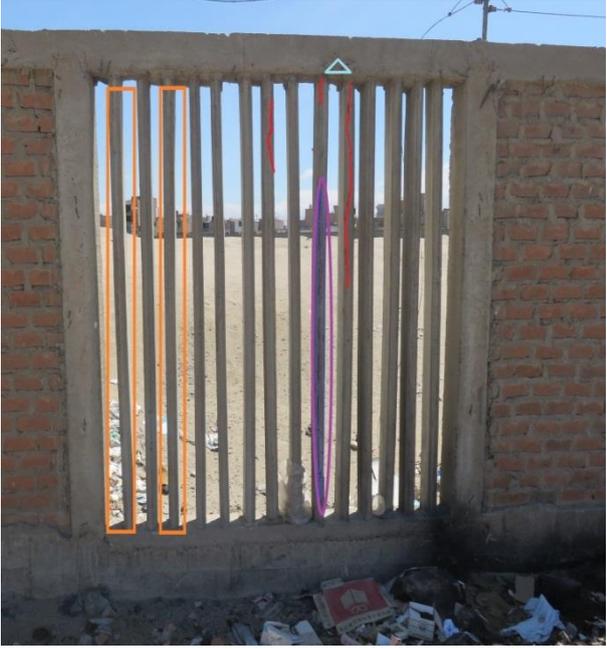
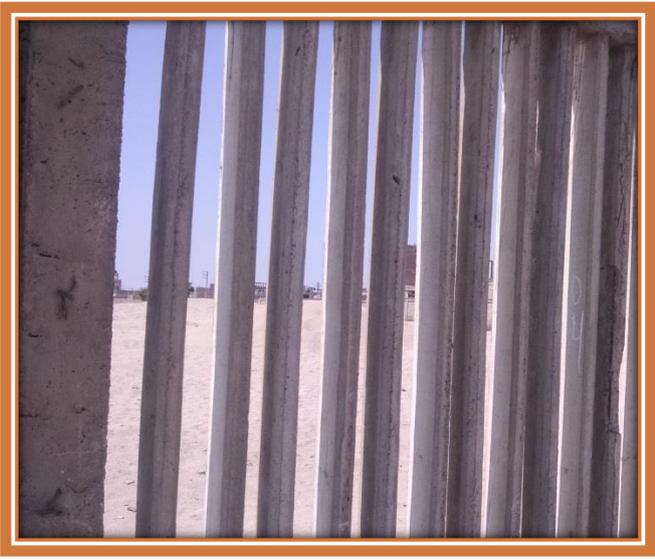
TRAMO 03 : PAÑO N° 74 - CERCO PREFABRICADO	PATOLOGIAS

<ul style="list-style-type: none"> - FISURA - CORROSION - DISTORSION - ESCAMAS
<p>PATOLOGIA CON MAS AFECTACIÓN .- Distorsión</p>	<p>RECOMENDACIÓN:</p>

<p>Reemplazo de la estructura de C°A° PREFABRICADA dañada de distorsión con un nivel de severidad Media</p> <p>VER: https://www.youtube.com/watch?v=IWIAimZZbFU</p>

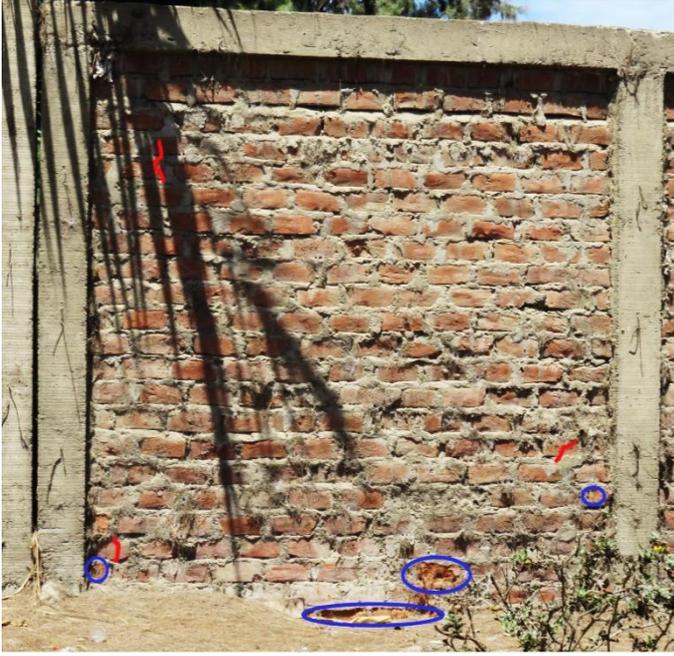
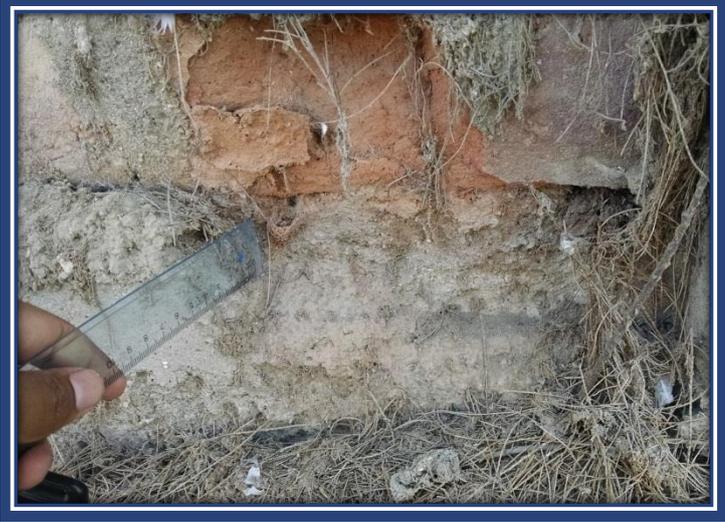
TRAMO 16 : PAÑO N° 501 - CERCO PREFABRICADO	PATOLOGIAS

<p>- FISURA</p> <p>- CORROSION</p>
<p>PATOLOGIA CON MAS AFECTACIÓN .- Desintegración</p>	<p>RECOMENDACIÓN:</p>

<p>Reemplazo de los ladrillos dañados del muro de albañilería dañada con desintegración con un nivel de severidad Media</p> <p>VER: http://es.wikihow.com/reemplazar-un-ladrillo-da%C3%B1ado</p>

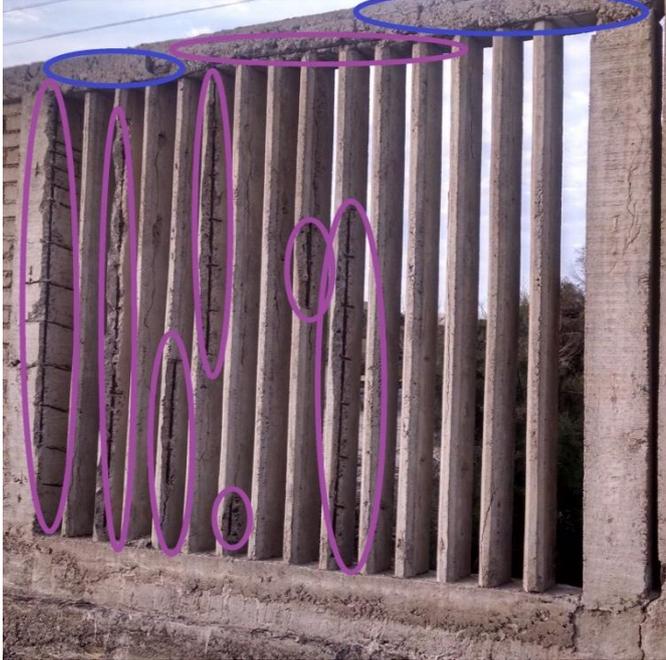
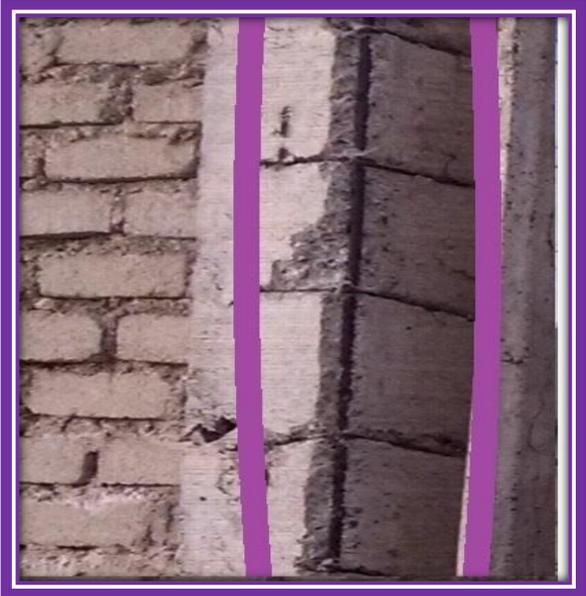
TRAMO 16 : PAÑO N° 501 - CERCO PREFABRICADO	PATOLOGIAS

<ul style="list-style-type: none"> - FISURA - CORROSION
<p>PATOLOGIA CON MAS AFECTACIÓN .- Corrosión</p>	<p>RECOMENDACIÓN:</p>

<p>Demolición de la estructura de columna de concreto Armado dañada con corrosión con un nivel de severidad Alta</p>
