UNIVERSIDAD CATÓLICA LOS ÁNGELES  
CHIMBOTE

DETERMINACIÓN Y EVALUACIÓN DE LAS  
PATOLOGÍAS DEL CONCRETO EN EL CANAL DE  
REGADÍO, DESDE LAS PROGRESIVAS 1+100 A 2+100  
UBICADO EN EL CENTRO POBLADO HUALLHUA,  
DISTRITO DE HUACCANA, PROVINCIA DE  
CHINCHEROS, REGIÓN APURÍMAC, MAYO - 2017  
**TESIS PARA OPTAR EL TÍTULO PROFESIONAL DE:**  
INGENIERO CIVIL

BACH: DANNY AGUILAR PÉREZ

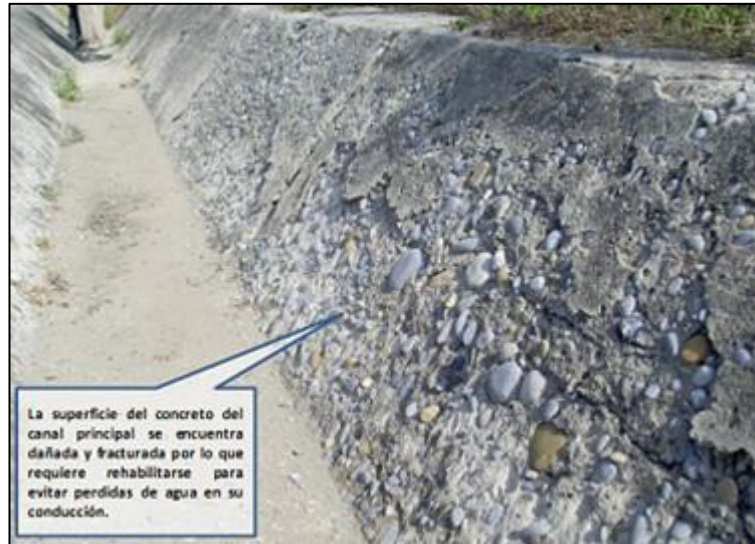
**Figura 09:** Desintegración en la cara lateral de un canal de concreto.  
(Fuente: Propia., 2017)

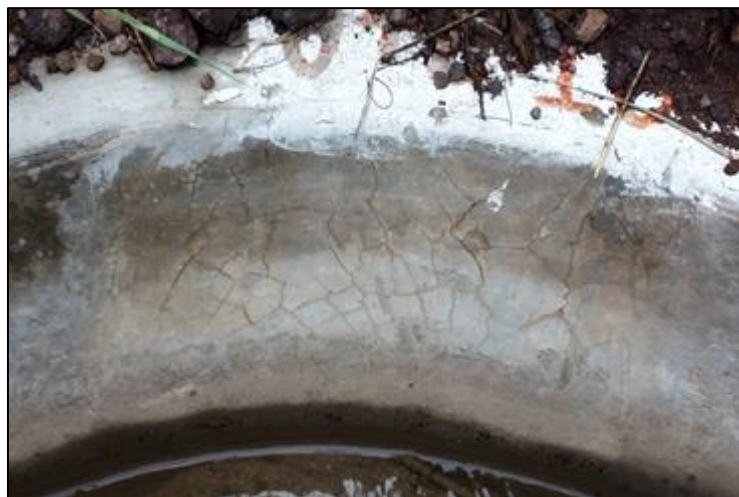
**Imagen 11:** Fisuras superficiales en la parte lateral de un canal de regadío.

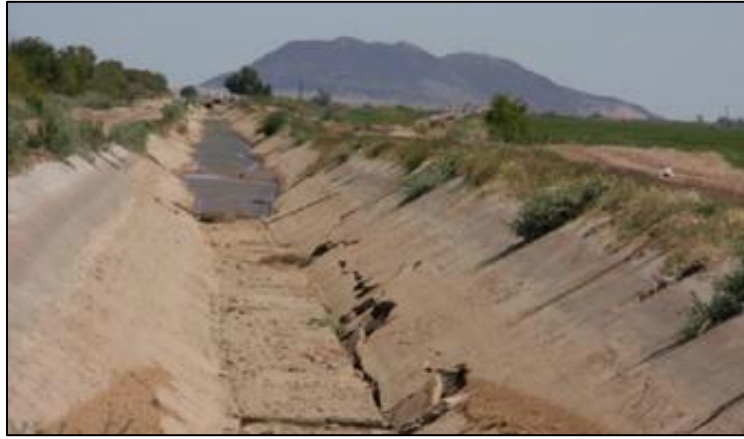
**Imagen 12:** Agrietamiento en un canal trapezoidal.

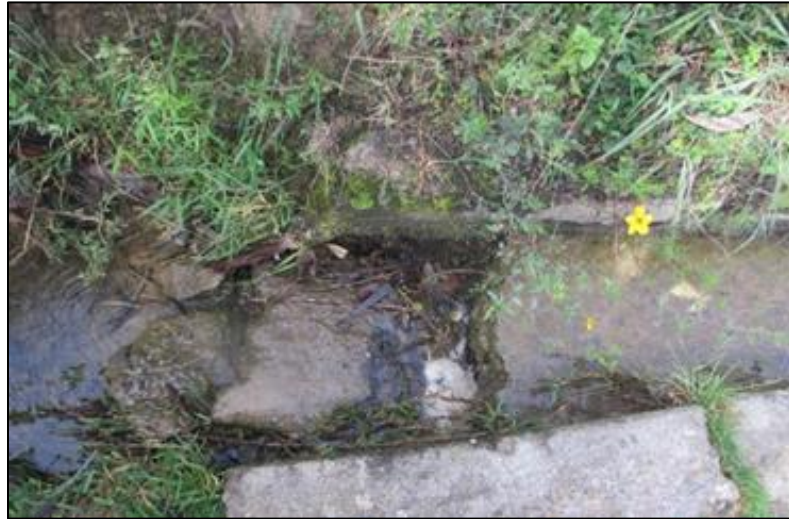
**Imagen 15:** Hundimiento de la base de concreto del canal.

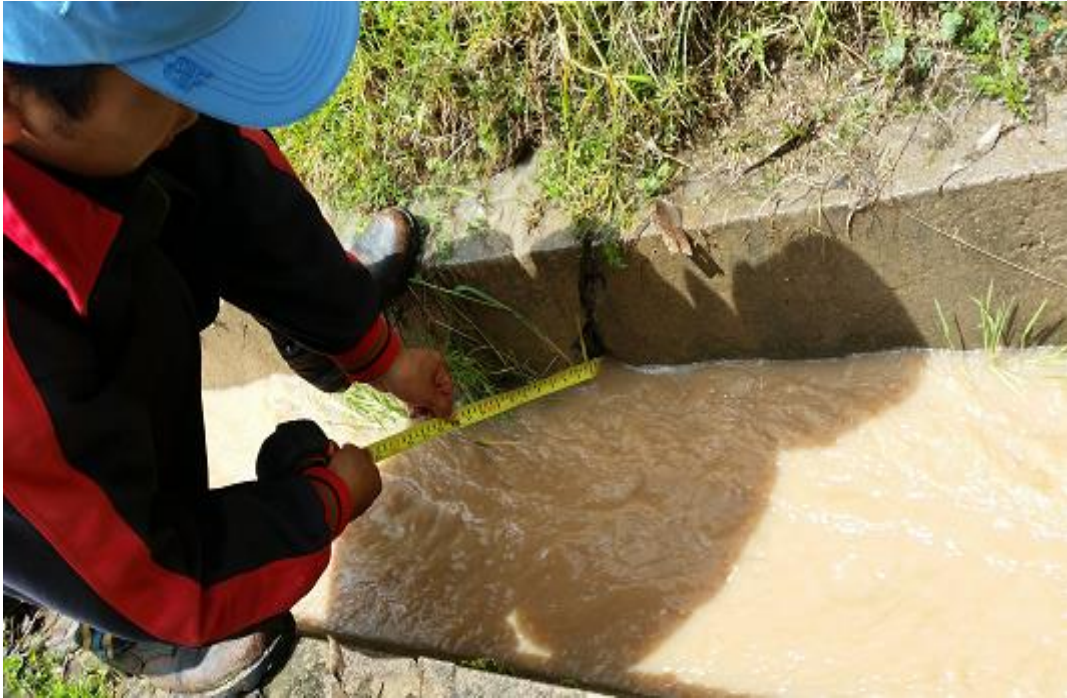
**Fotografía 03.** Verificación de la patología grieta. tramo (1+400 - 1+450).

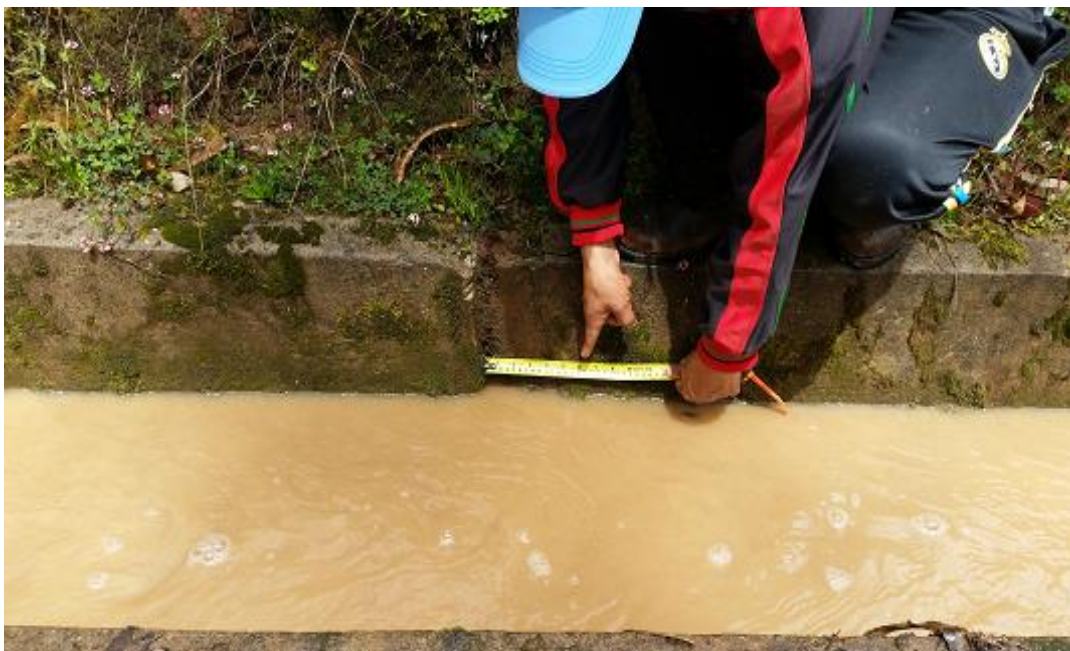
**Fotografía 04.** Verificación de la patología de Sello de junta en el tramo (1+450 - 1+500).

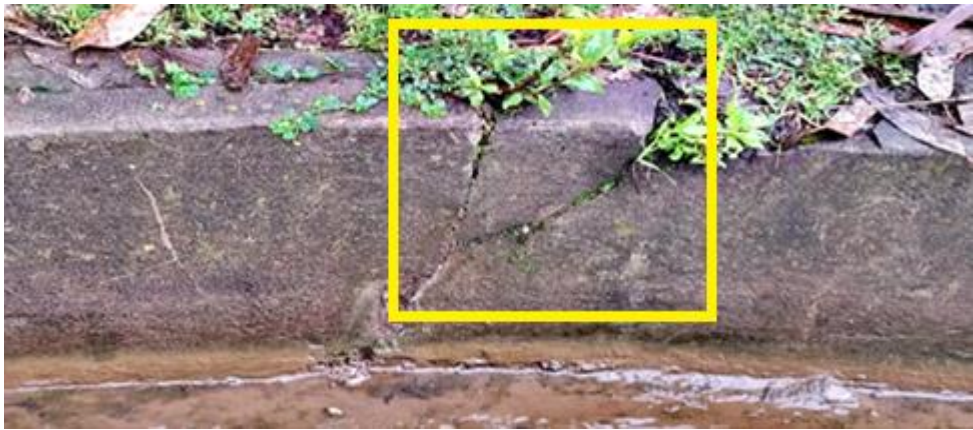
Ubicación	Unidad de muestra 02
Patología	Grieta
Causas	Es la omisión de juntas de contracción y aislamiento en la curva del canal o asentamiento diferencial del suelo.
Reparación	Retirar toda la zona afectada y crear una junta de contracción y aislamiento en el talud del canal para evitar posteriores grietas.

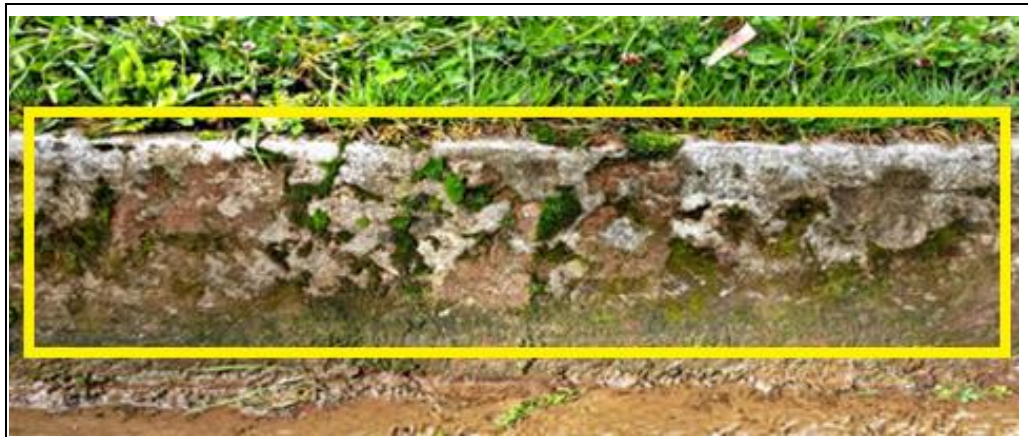
Ubicación	Unidad de muestra 04
Patología	Fisura
Causas	La causa de las fisuras es la vegetación que está a su alrededor, ya que la raíz de ello entra en el interior provocando daños al concreto y también el envejecimiento del canal.
Reparación	Para su reparación se tendría que retirar toda la vegetación GRAMA, y luego limpiar y sellar e inyectar con resinas epóxicas o impermeabilizantes.

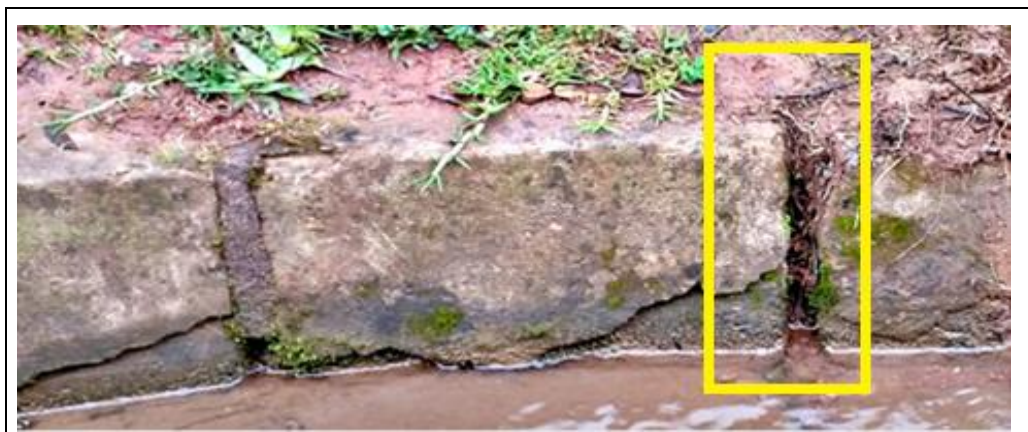
Ubicación	Unidad de muestra 08
Patología	Sello de junta
Causas	Acción erosiva del flujo de agua, baja calidad en los materiales que conforman el sello de junta y poca aplicación.
Reparación	Retirar todo el sello de junta actual y sellar con siliconas, asfalto o el material más adecuado, rellenar con determinadas resinas epóxicas semi rígidas en toda la junta.

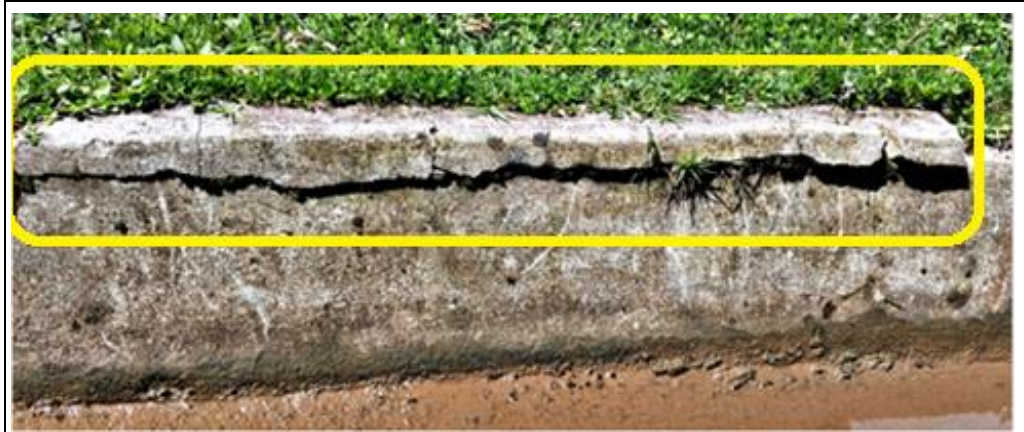
Ubicación	Unidad de muestra 06
Patología	Desprendimiento
Causas	La causa del desprendimiento es la vegetación que está a su alrededor, ya que la raíz de ello entra en el interior provocando daños al concreto, el empuje del terreo debilitando el revestimiento al talud de canal.
Reparación	Para su reparación se tendría que retirar toda la vegetación (GRAMA), limpiar y construir una nueva capa en la base del talud de concreto con aditivo y para contrarrestar el empuje se debe colocar muros de contension en la parte que afecta al canal.

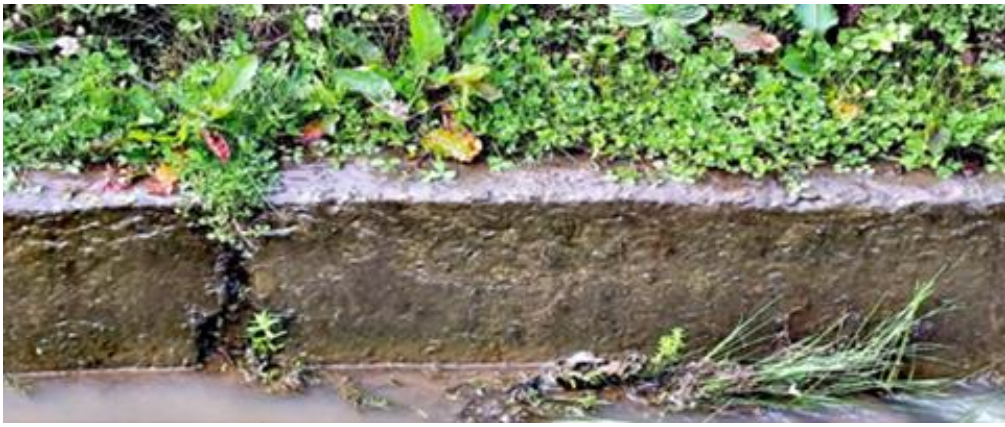
Ubicación	Unidad de muestra 03
Patología	Erosión
Causas	La principal causa para el progreso de esta patología es la acción erosiva del flujo del agua, humedad, arrastre de sedimentos y elementos sólidos que son transportados por el agua lo cual genera el desgaste del canal.
Reparación	Para solucionar este problema es hacer un drenaje en la zona y luego limpiar el talud del canal con lija o escobilla de acero, posteriormente sellar con aditivo o cubrir con concreto el talud.
