**“DETERMINACIÓN Y EVALUACIÓN DE LAS
PATOLOGÍAS DEL ESTADO ACTUAL DE LOS
PAVIMENTOS FLEXIBLES EXISTENTES DE LAS
CALLES LAS DALIAS, LAS AMAPOLAS, LOS CAPULIES,
LOS CEIBOS Y LOS JUNCOS DE LA URB. MIRAFLORES,
DISTRITO DE CASTILLA DE LA PROVINCIA Y
DEPARTAMENTO DE PIURA - NOVIEMBRE – 2017”**

TESIS PARA OPTAR EL TITULO PROFESIONAL DE INGENIERO CIVIL

AUTOR:
BACH. ELMER WILLIAM ANDRADE SANDOVAL

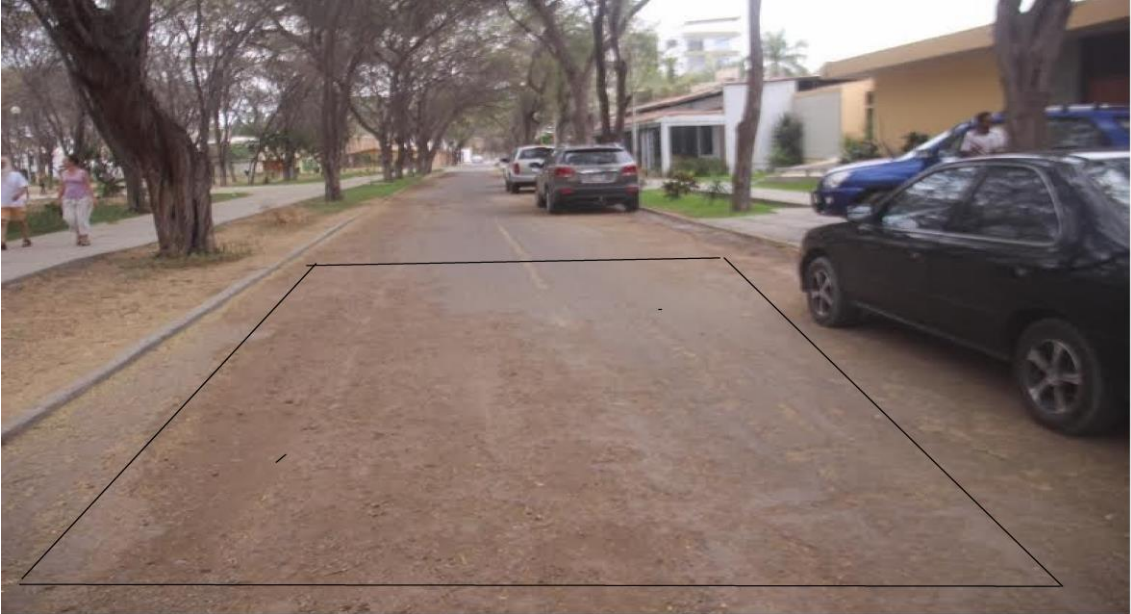
TRAMO 01: CALLE LAS DALIAS = 120 ml

Foto 01: Peladura por intemperismo y desprendimiento de agregados.
Nivel: Alto
Fecha: 13/07/2017

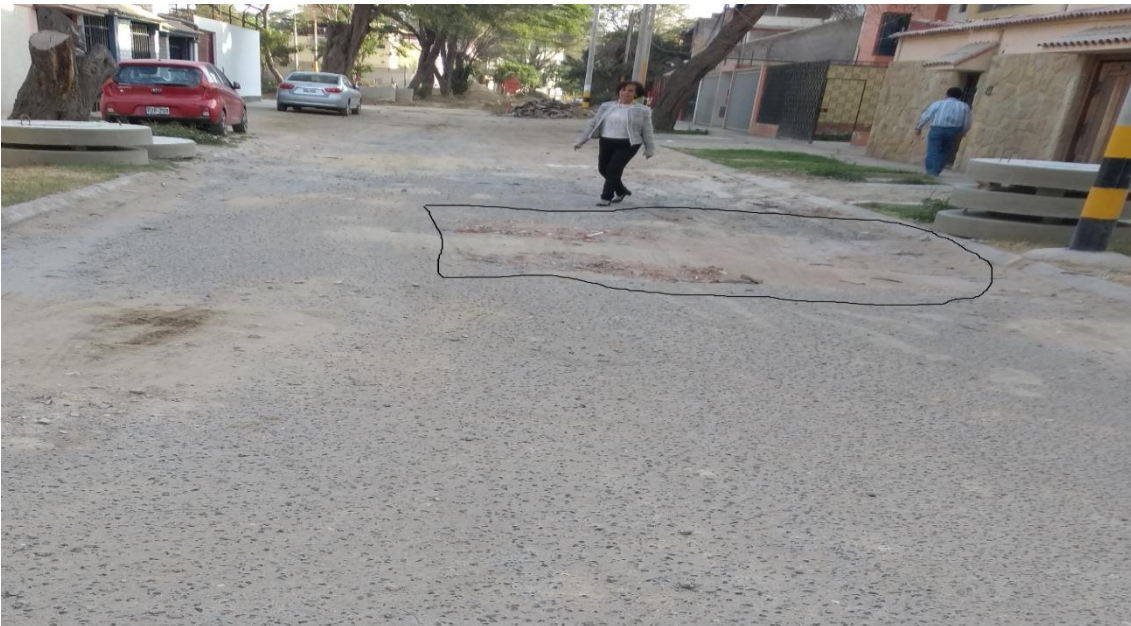
TRAMO 01: CALLE LAS DALIAS = 120 ml

Foto 02: Baches o Huecos
Nivel: Alto
Fecha: 13/07/2017

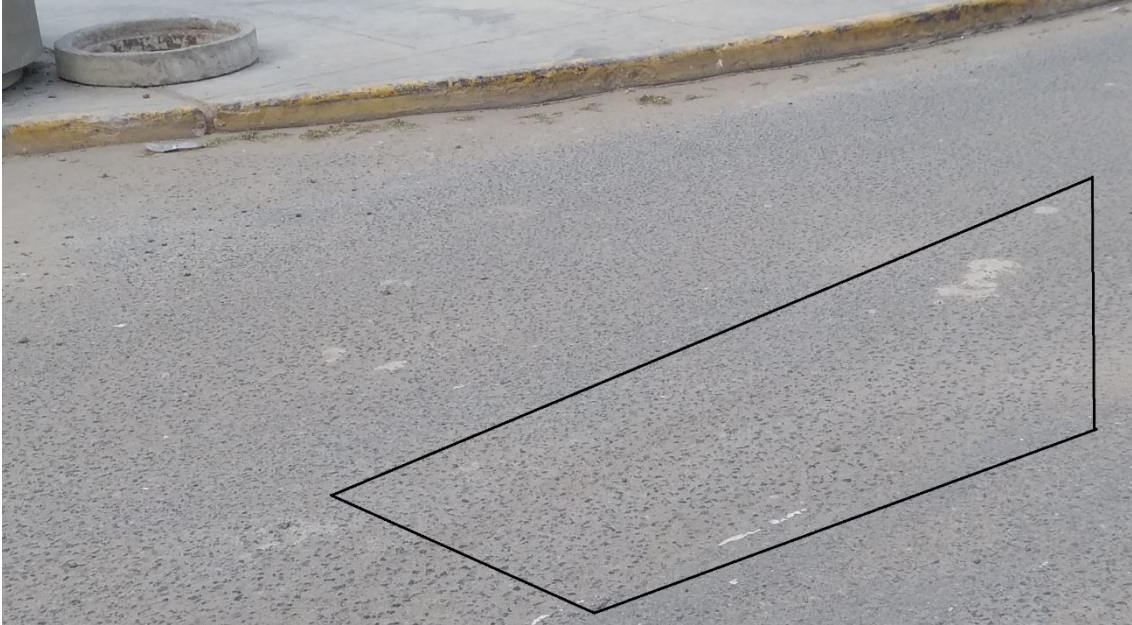
TRAMO 01: CALLE LAS DALIAS = 120 ml

Foto 03: Peladura por intemperismo y desprendimiento de agregados.
Nivel: Medio
Fecha: 13/07/2017

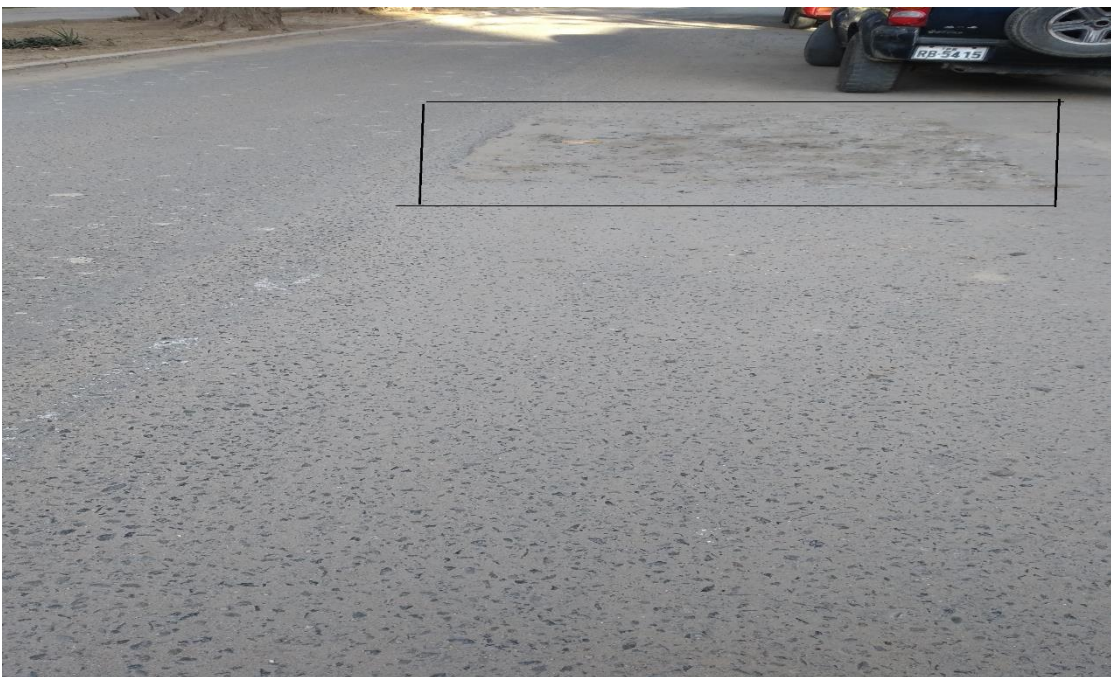
TRAMO 02: CALLE LAS AMAPOLAS = 200 ml

Foto 04: Baches.
Nivel: Medio
Fecha: 13/07/2017

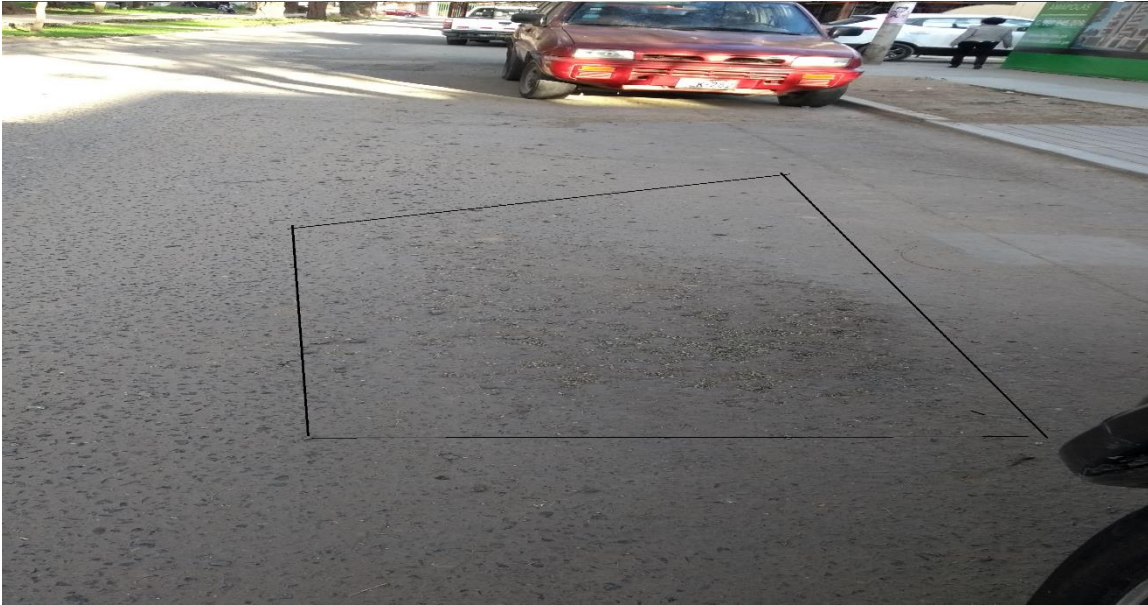
TRAMO 02: CALLE LAS AMAPOLAS = 200 ml

Foto 05: Peladura.
Nivel: Medio
Fecha: 13/07/2017

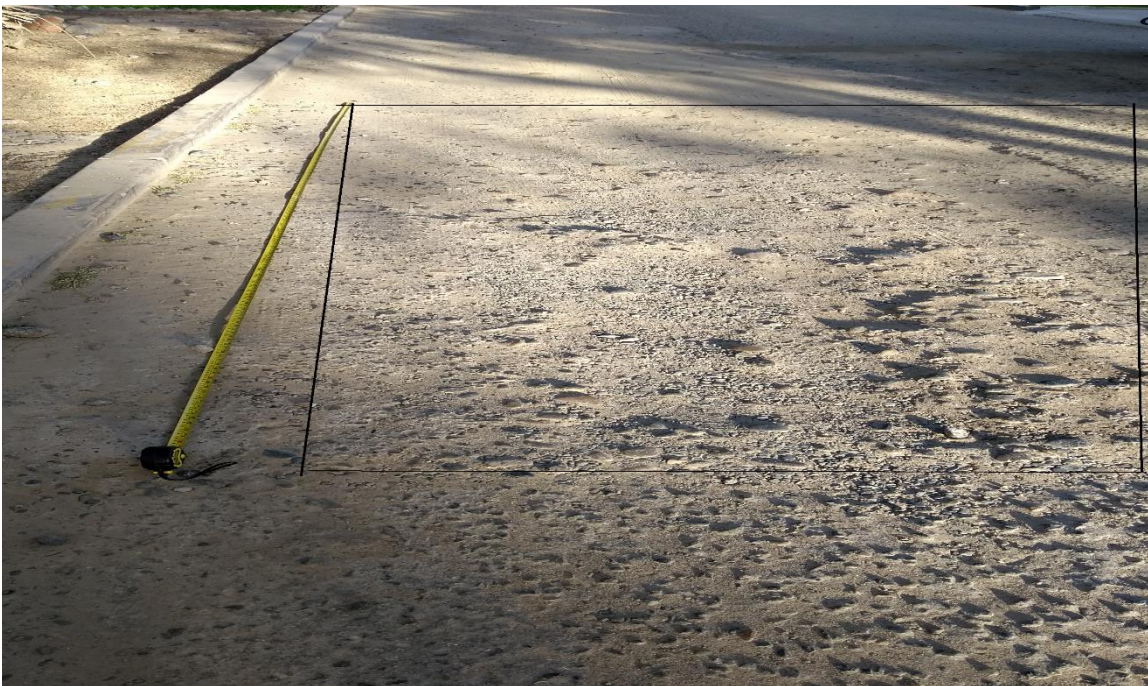
TRAMO 02: CALLE LAS AMAPOLAS = 200 ml

Foto 06: Peladura.
Nivel: Alto
Fecha: 13/07/2017

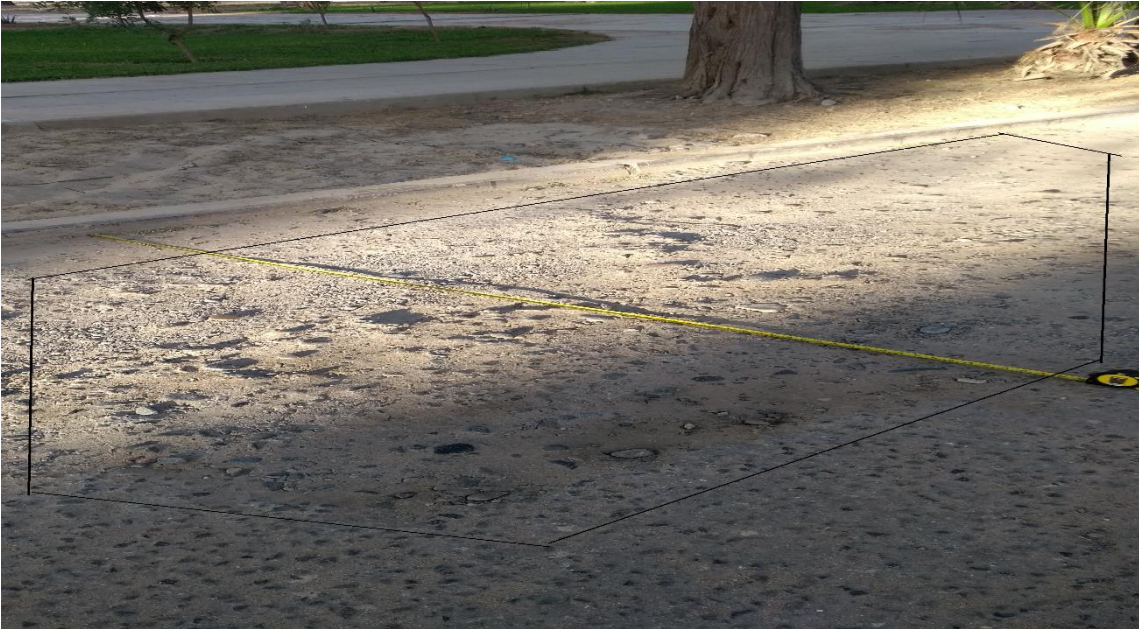
TRAMO 02: CALLE LAS AMAPOLAS = 200 ml

Foto 07: Peladura.
Nivel: Alto
Fecha: 13/07/2017

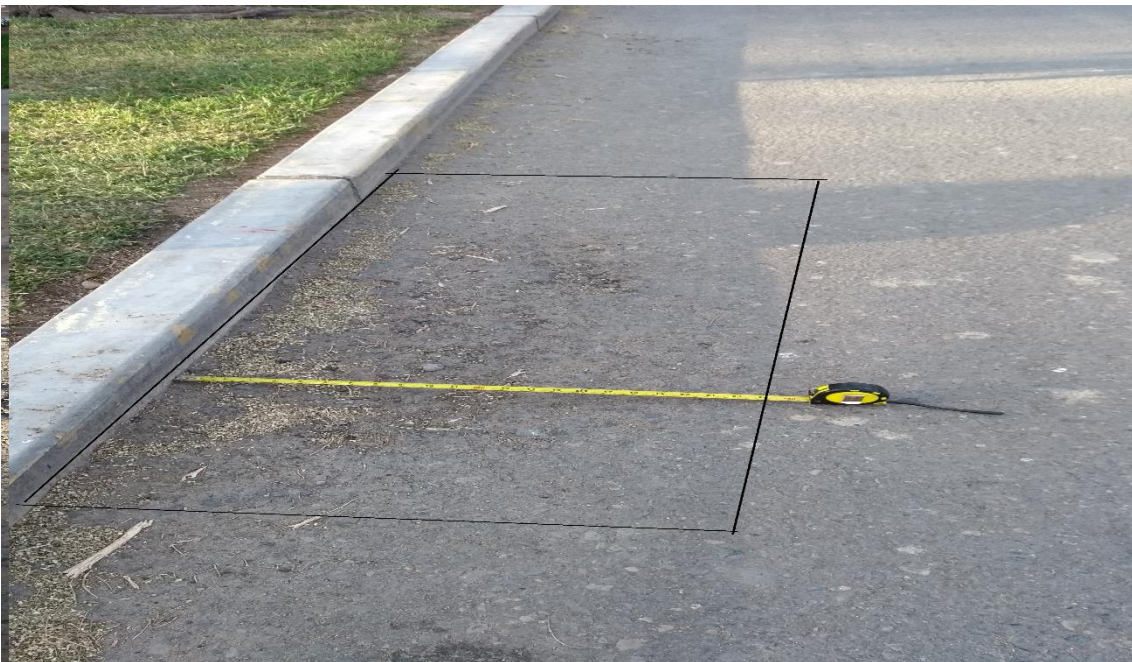
TRAMO 03: CALLE LOS CAPULIES = 180 ml

Foto 08: Fisuras de Borde.
Nivel: Bajo
Fecha: 13/07/2017

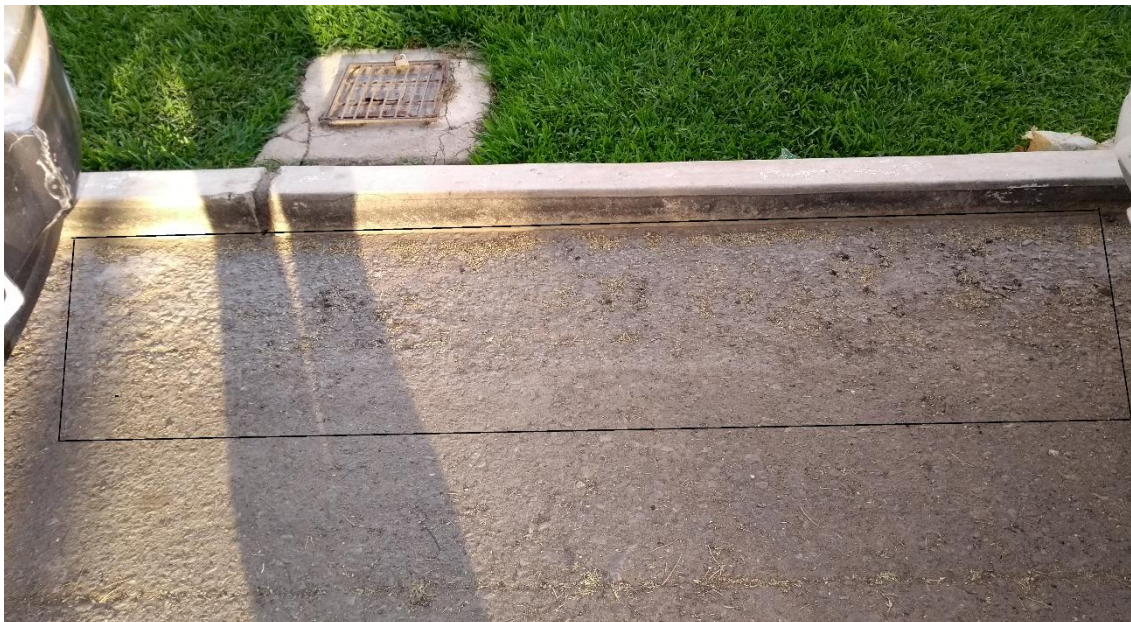
TRAMO 03: CALLE LOS CAPULIES = 180 ml

Foto 09: Fisuras de Borde.
Nivel: Bajo
Fecha: 13/07/2017

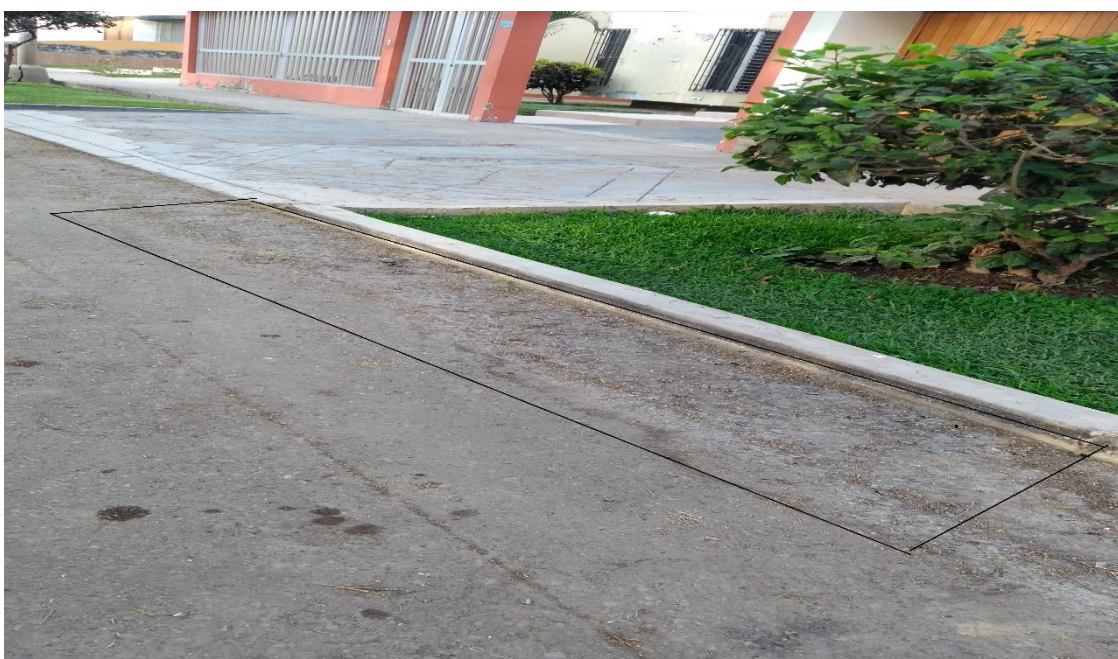
TRAMO 03: CALLE LOS CAPULIES = 180 ml

Foto 10: Fisuras de Borde.
Nivel: Medio
Fecha: 13/07/2017

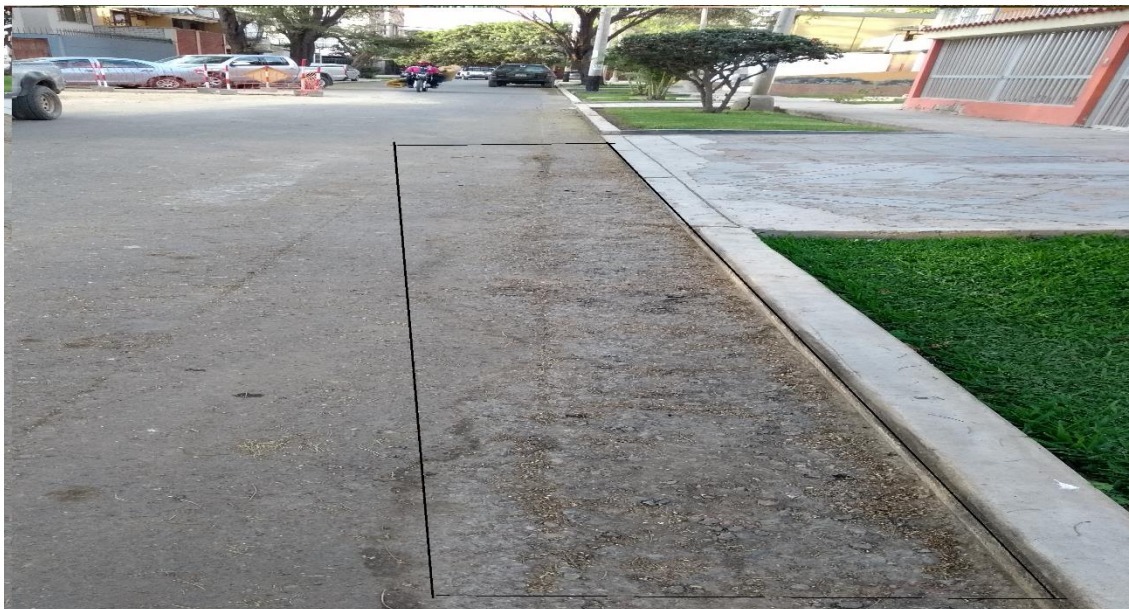
TRAMO 03: CALLE LOS CAPULIES = 180 ml

Foto 11: Fisuras de Borde.
Nivel: Alto
Fecha: 13/07/2017

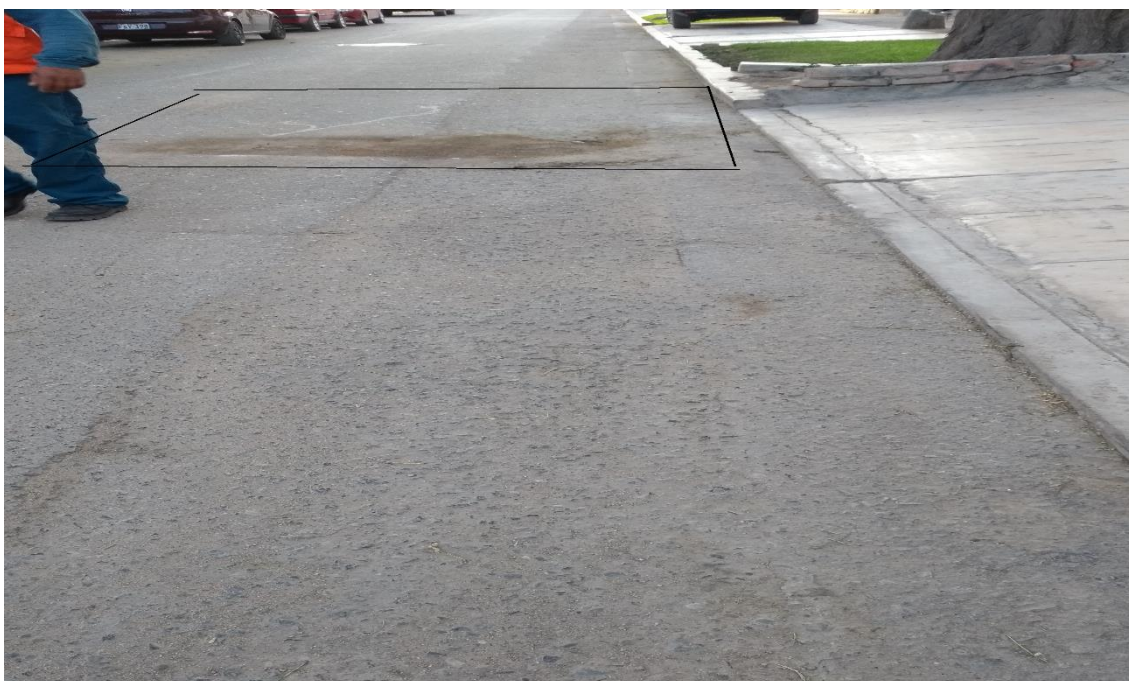
TRAMO 04: CALLE LOS CEIBOS = 218 ml

Foto 12: Baches.
Nivel: Alto
Fecha: 13/07/2017

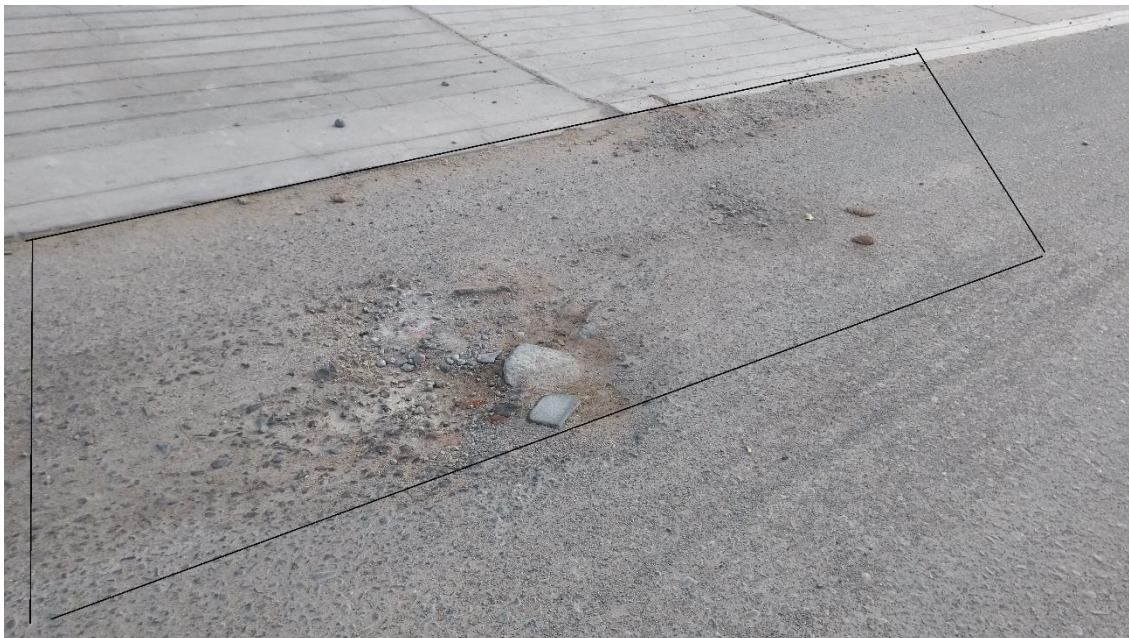
TRAMO 04: CALLE LOS CEIBOS = 218 ml

Foto 13: Baches.
Nivel: Bajo
Fecha: 13/07/2017

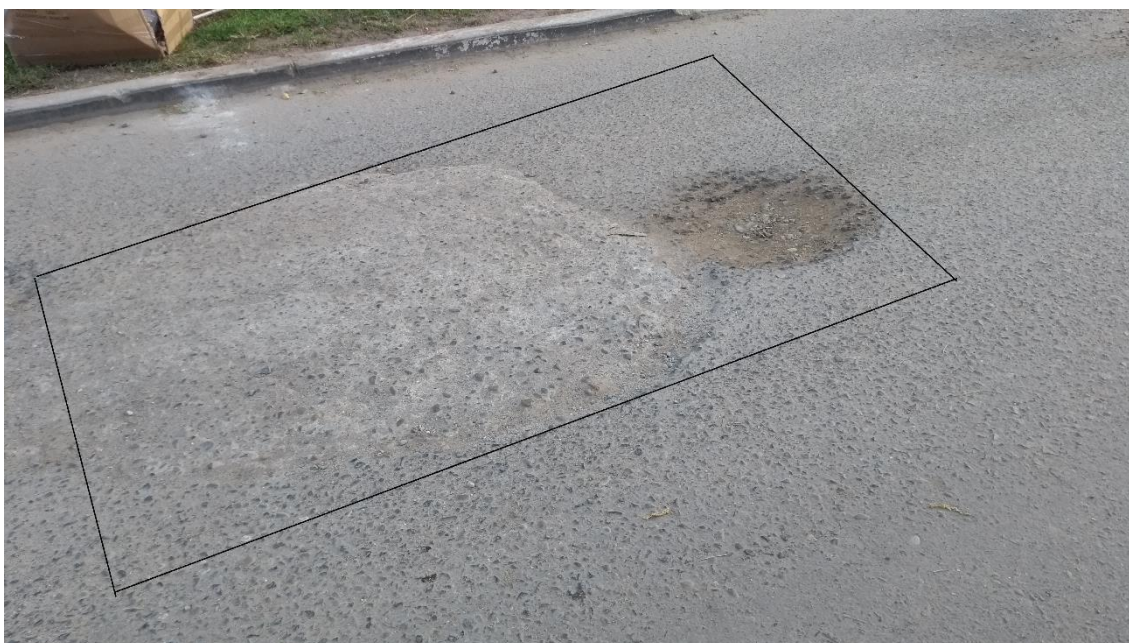
TRAMO 04: CALLE LOS CEIBOS = 218 ml

Foto 14: Baches.
Nivel: Medio
Fecha: 13/07/2017

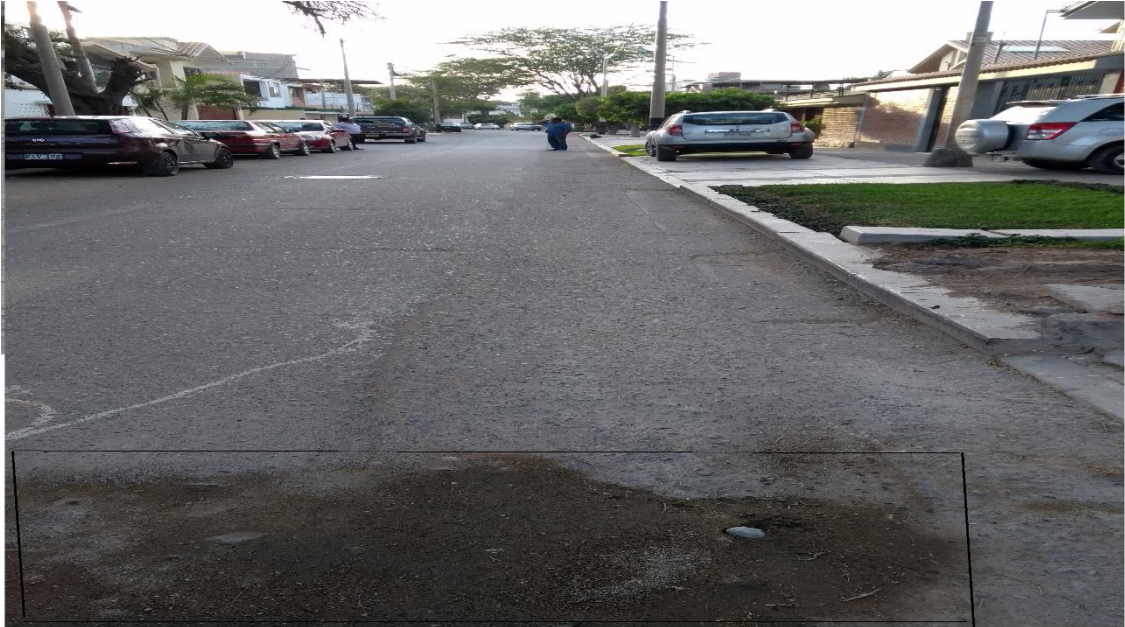
TRAMO 05: CALLE LOS JUNCOS = 263 ml

Foto 15: Parches y Parches de cortes utilitarios.
Nivel: Bajo
Fecha: 13/07/2017

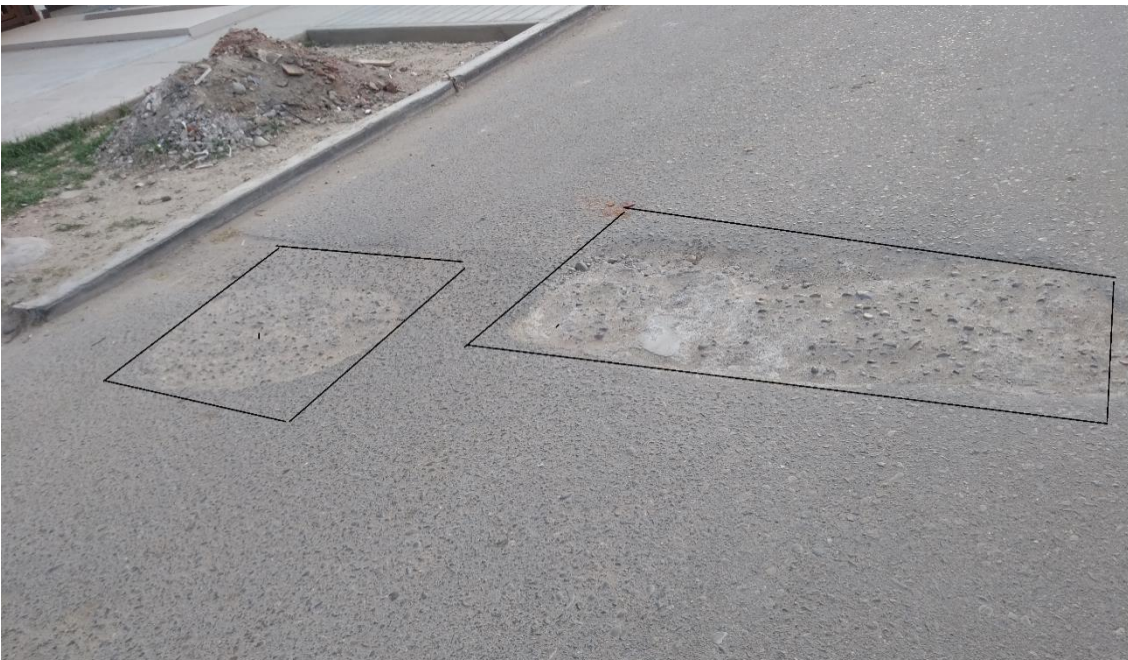
TRAMO 05: CALLE LOS JUNCOS = 263 ml

Foto 16: Baches.
Nivel: Bajo
Fecha: 13/07/2017

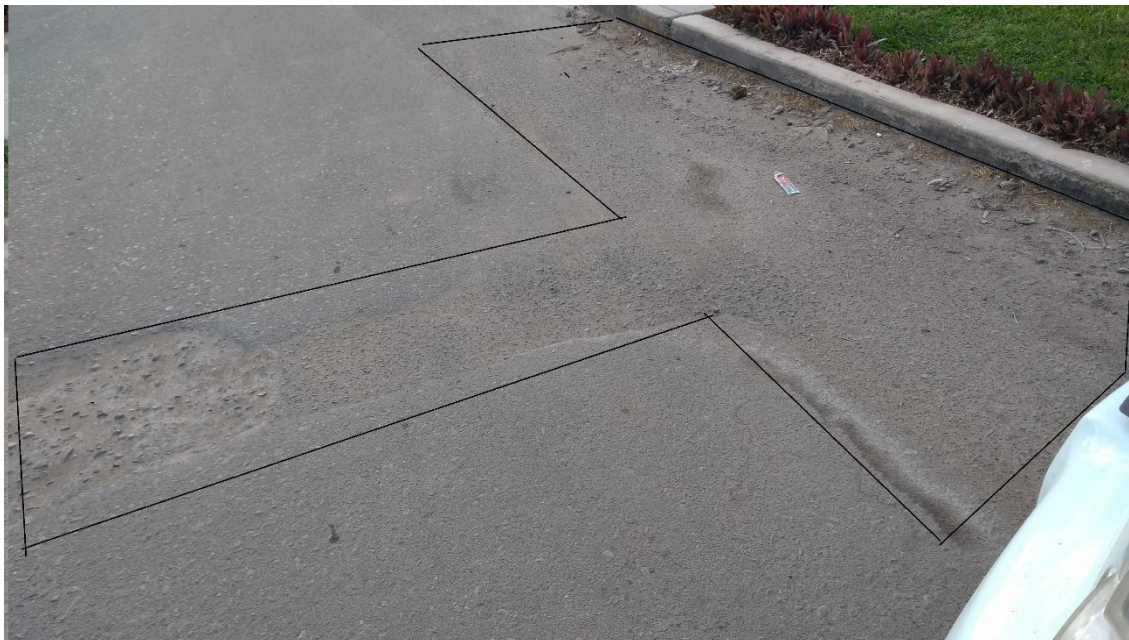
TRAMO 05: CALLE LOS JUNCOS = 263 ml

Foto 17: Parches y Parches de cortes utilitarios.

Nivel: Bajo
