**UNIVERSIDAD CATOLICA LOS ANGELES
CHIMBOTE**

**DETERMINACIÓN Y EVALUACIÓN DE LAS
PATOLOGÍAS DEL CONCRETO PARA OBTENER
EL ÍNDICE DE INTEGRIDAD ESTRUCTURAL DEL
PAVIMENTO Y CONDICIÓN OPERACIONAL DE LA
SUPERFICIE DEL JIRÓN CORONEL PORTILLO,
DISTRITO DE CALLERIA, PROVINCIA CORONEL
PORTILLO, REGIÓN UCAYALI, JUNIO –2017**

**TESIS PARA OPTAR EL TÍTULO PROFESIONAL DE
INGENIERO CIVIL**

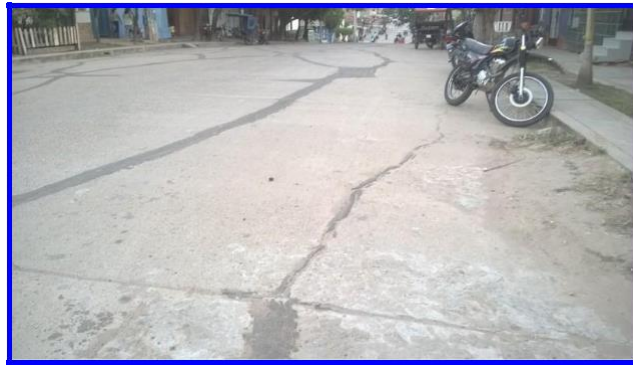
Figura N° 99: Patología de grieta lineal con severidad Alta en la cuadra 1 del Jr. Coronel Portillo

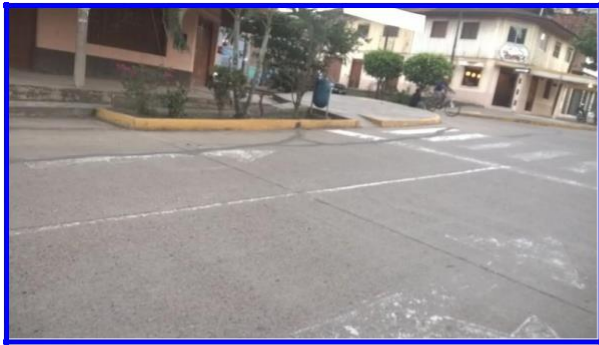
Figura N° 104: Patología de losa dividida con severidad media en la cuadra 2 del Jr. Coronel Portillo

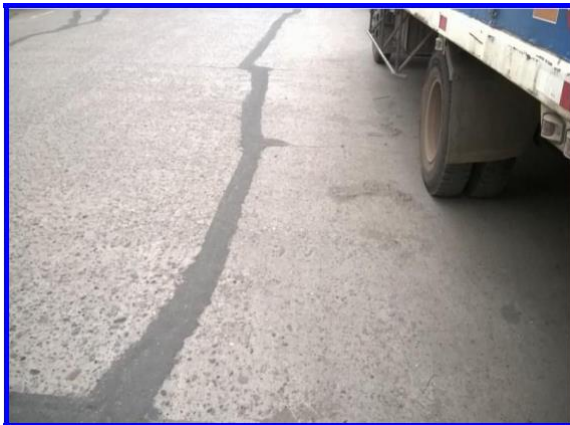
Figura N° 108: Patología de grieta lineal con severidad alta en la cuadra 3 del Jr. Coronel Portillo

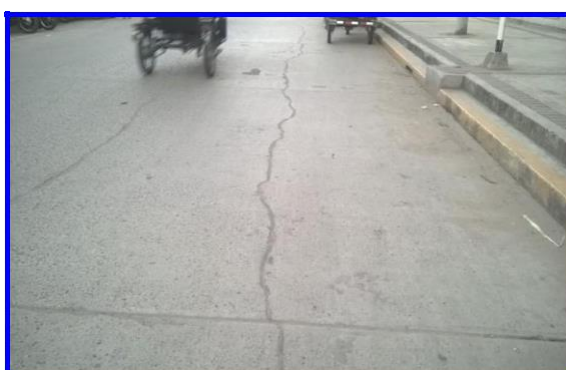
Figura N° 114: Patología de grieta lineal con severidad alta en la cuadra 4 del Jr. Coronel Portillo

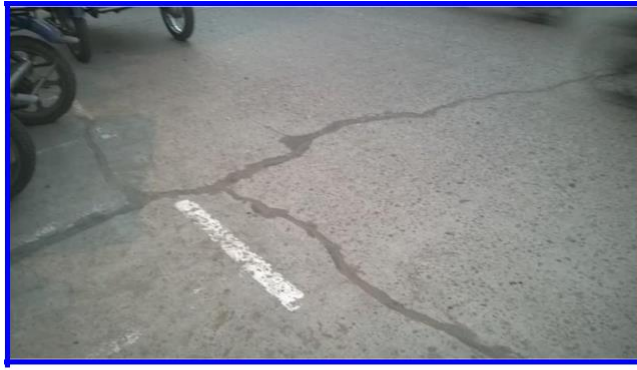
Figura N° 119: Patología de losa dividida con severidad baja en la cuadra 5 del Jr. Coronel Portillo

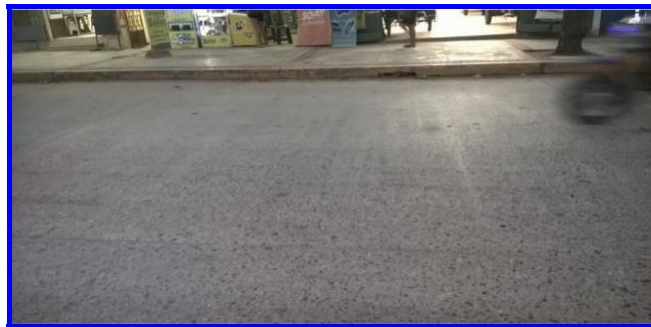
Figura N° 121: Patología de pulimento de agregados sin severidad en la cuadra 5 del Jr. Coronel Portillo

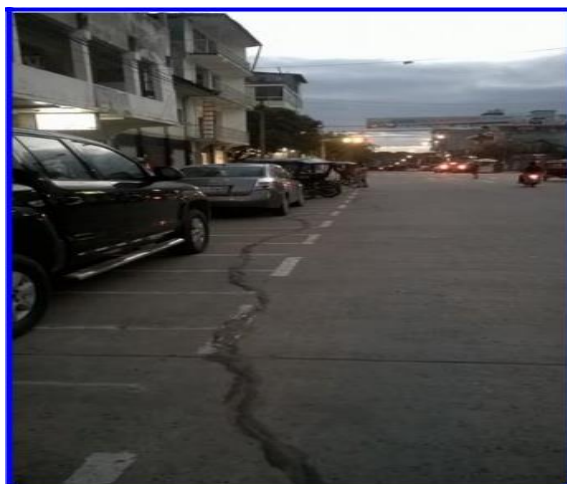
Figura N° 126: Patología de grieta lineal con severidad alta en la cuadra 6 del Jr. Coronel Portillo
