**UNIVERSIDAD CATÓLICA LOS ÁNGELES DE
CHIMBOTE**

**DETERMINACION Y EVALUACION DEL NIVEL DE
INCIDENCIA DE LAS PATOLOGIAS DE CONCRETO PARA
OBTENER EL INDICE DE INTEGRIDAD EN EL PAVIMENTO
RIGIDO DE LAS VEREDAS PEATONALES DE LAS
PRINCIPALES CALLES DE LA CIUDAD DE PUCALLPA,
DISTRITO CALLERIA – PROVINCIA CORONEL PORTILLO –
DEPARTAMENTO DE UCAYALI, 2017**

TESIS PARA OPTAR EL TITULO PROFESIONAL DE INGENIERO CIVIL

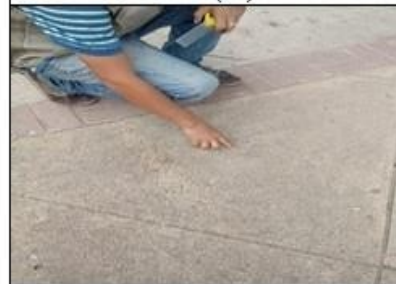
Figura 31: Pulimento de Agregado.

DENSIDAD =	60.00
VALOR DEDUCIDO (VD) =	7.80

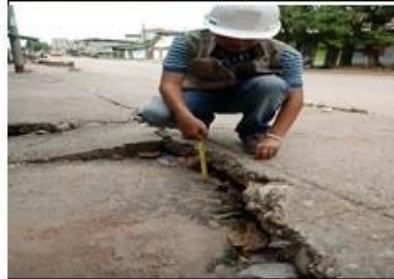
Figura 35: Escala - Alta

ID	TIPO DE DAÑO
25	ESCALA
H	SEVERIDAD ALTA
DENSIDAD = 34.29	
VALOR DEDUCIDO (VD) = 45.24

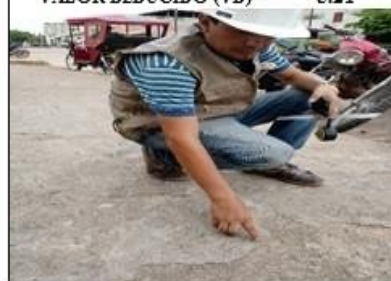
Figura 38: Descascaramiento de Esquina.

ID	TIPO DE DAÑO
38	DESCASCARAMIENTO DE ESQUINA
M	SEVERIDAD MEDIA
DENSIDAD = 17.14	
VALOR DEDUCIDO (VD) = 5.21

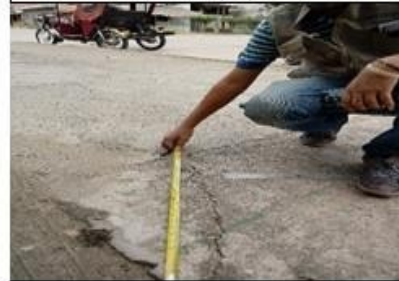
Figura 41: Grieta de Esquina - Baja

ID	TIPO DE DAÑO
22	GRIETA DE ESQUINA
L	SEVERIDAD BAJA
DENSIDAD = 8.57	
VALOR DEDUCIDO (VD) = 7.21

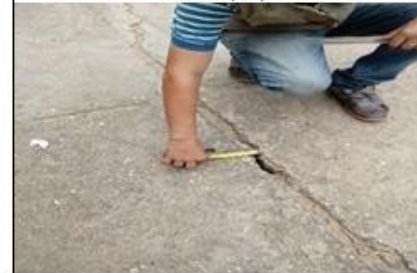
Figura 42: Grieta de Lineales - Media

ID	TIPO DE DAÑO
28	GRIETAS LINEALES
M	SEVERIDAD MEDIA
DENSIDAD = 51.43	
VALOR DEDUCIDO (VD) = 27.87

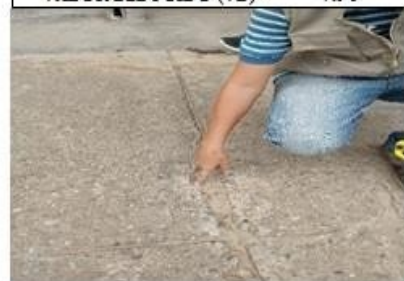
Figura 44: Desconchamiento.

ID	TIPO DE DAÑO
36	DESCONCHAMIENTO
L	SIN SEVERIDAD
DENSIDAD = 40.00	
VALOR DEDUCIDO (VD) = 7.90

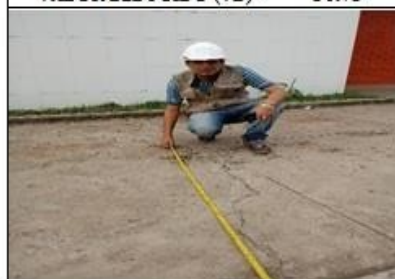
Figura 47: Grieta Lineal – Media.

ID	TIPO DE DAÑO
28	GRIETAS LINEALES
M	SEVERIDAD MEDIA
DENSIDAD = 62.86	
VALOR DEDUCIDO (VD) = 30.73

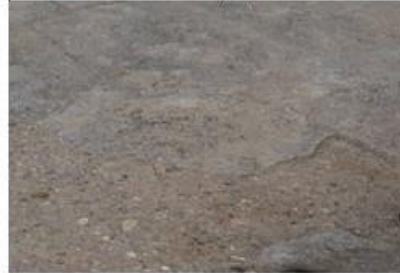
Figura 49: Desconchamiento.

ID	TIPO DE DAÑO
36	DESCONCHAMIENTO
M	SEVERIDAD MEDIA
DENSIDAD = 20.00	
VALOR DEDUCIDO (VD) = 14.60

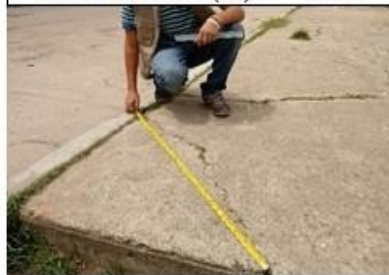
Figura 53: Grieta de Esquina – Media.

ID	TIPO DE DAÑO
22	GRIETA DE ESQUINA
M	SEVERIDAD MEDIA
DENSIDAD = 22.86	
VALOR DEDUCIDO (VD) = 31.96

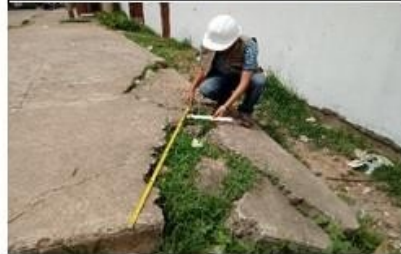
Figura 54: Losa Dividida – Alta.

ID	TIPO DE DAÑO
23	LOSA DIVIDIDA
H	SIN SEVERIDAD
DENSIDAD = 17.14	
VALOR DEDUCIDO (VD) = 45.96

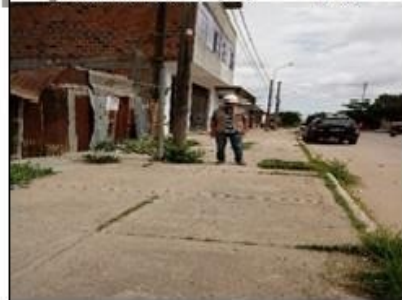
Figura 55: Daño del Sello de Junta – Alta.

VALOR DEDUCIDO	
ID	TIPO DE DAÑO
26	AÑO DEL SELLO DE LA JUNTA
H	SEVERIDAD ALTA
DENSIDAD = 28.57	
VALOR DEDUCIDO (VD) = 8.00

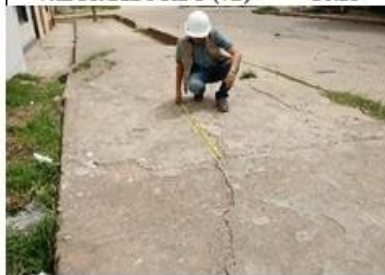
Figura 56: Grieta lineal – Media.

ID	TIPO DE DAÑO
28	GRIETAS LINEALES
M	SEVERIDAD MEDIA
DENSIDAD = 22.86	
VALOR DEDUCIDO (VD) = 16.23

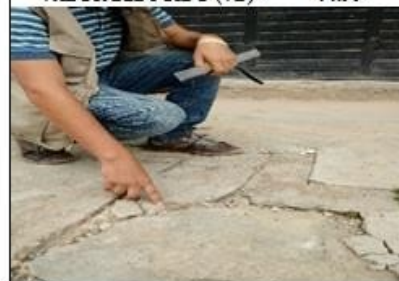
Figura 58: Punzamiento.

ID	TIPO DE DAÑO
34	PUNZONAMIENTO
H	SEVERIDAD ALTA
DENSIDAD = 17.14	
VALOR DEDUCIDO (VD) = 44.99

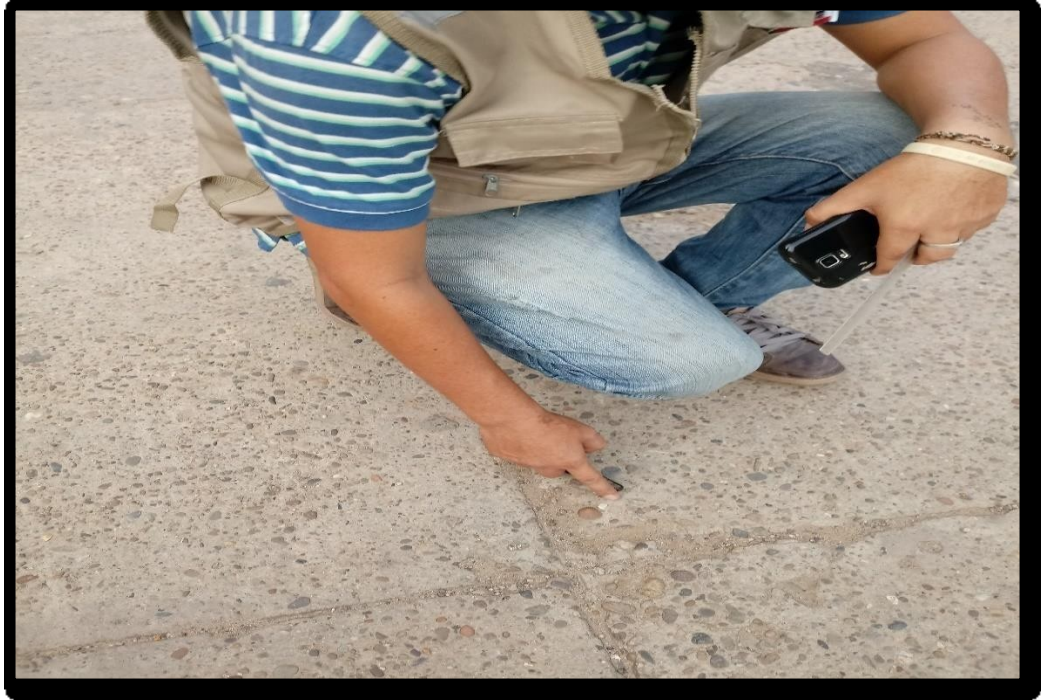
Figura 65: Tipo de daño – Pulimiento de Agregado (Baja)

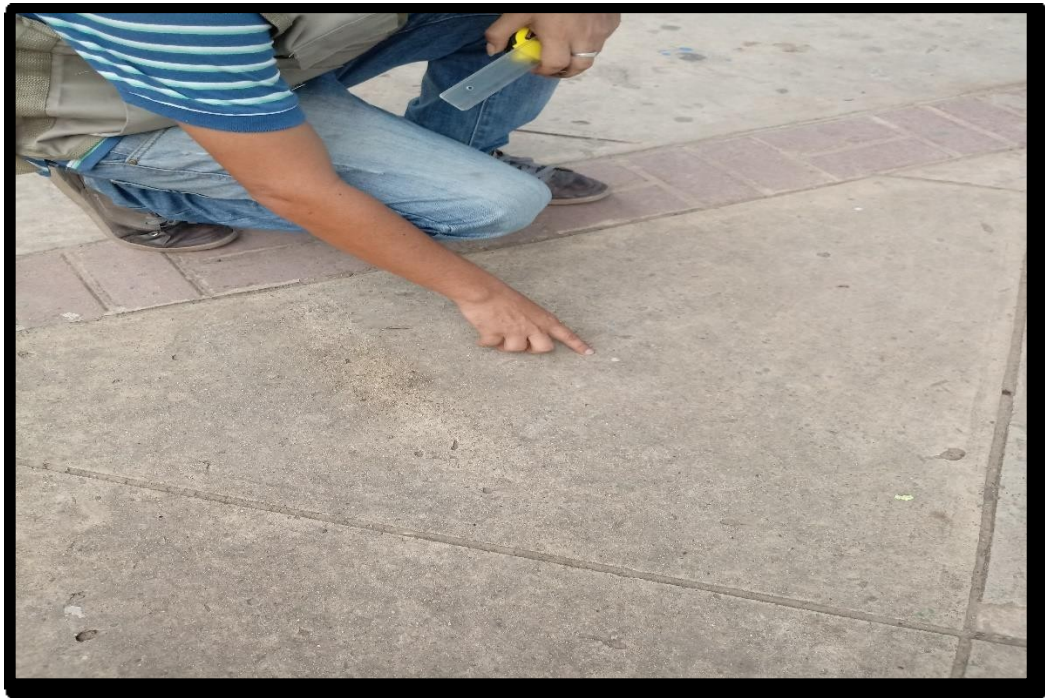
Figura 66: Tipo de daño – Poputs (Baja)

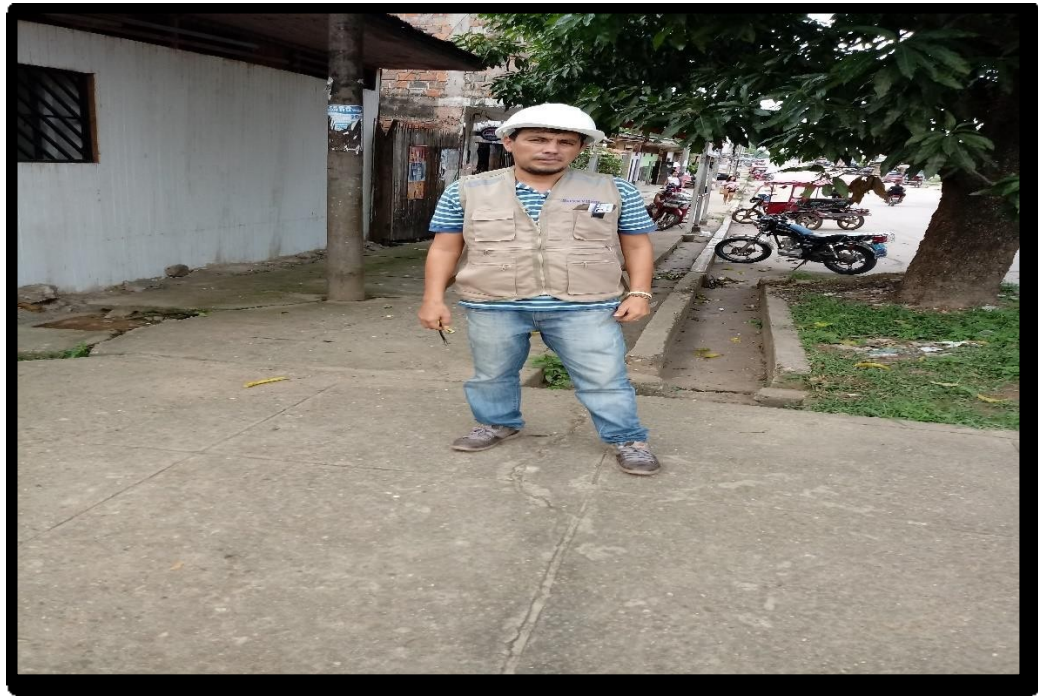
Figura 68: Tipo de daño – Grieta de esquina de esquina (Alta)

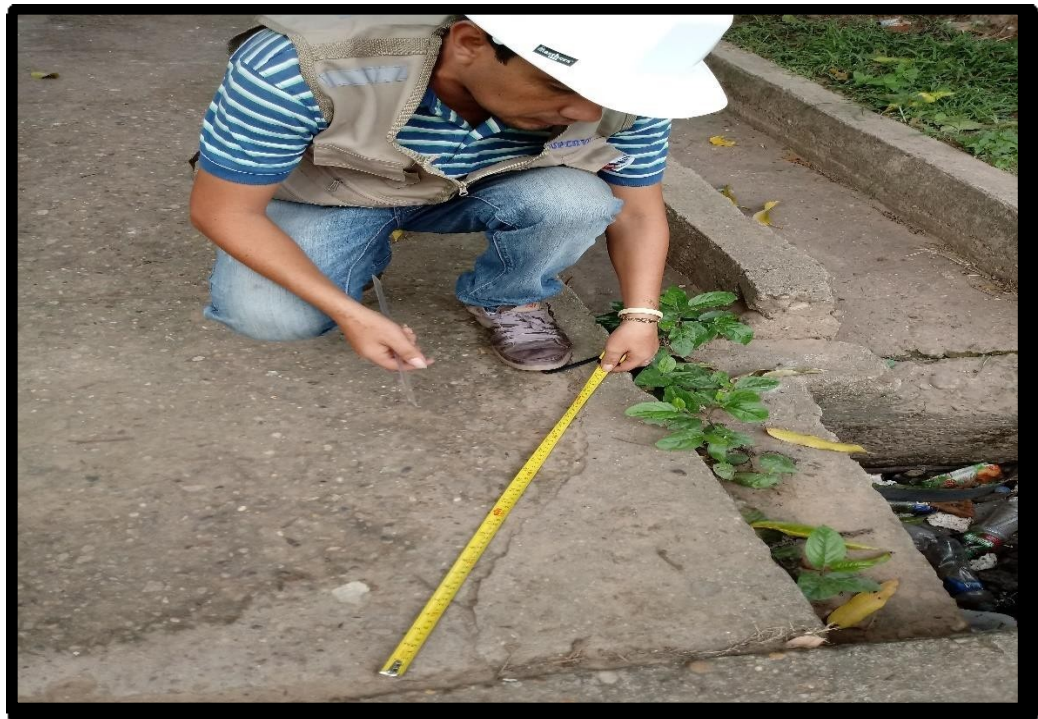
Figura 69: Tipo de daño – Escala (Alta)

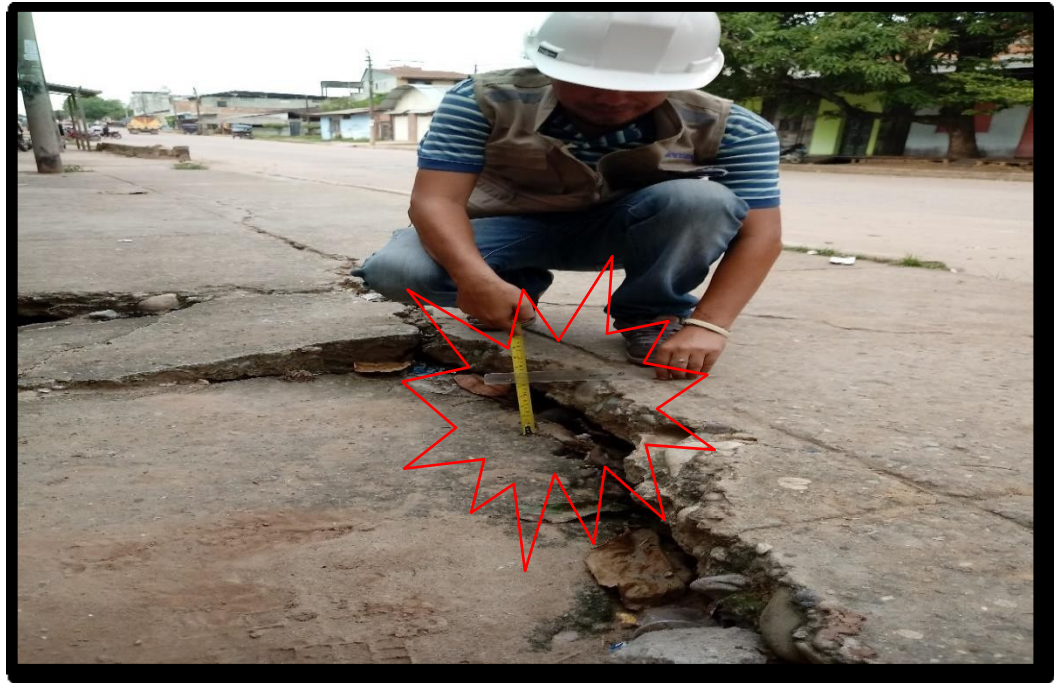
Figura 70: Tipo de daño – Descascamiento de Esquina (Medio)

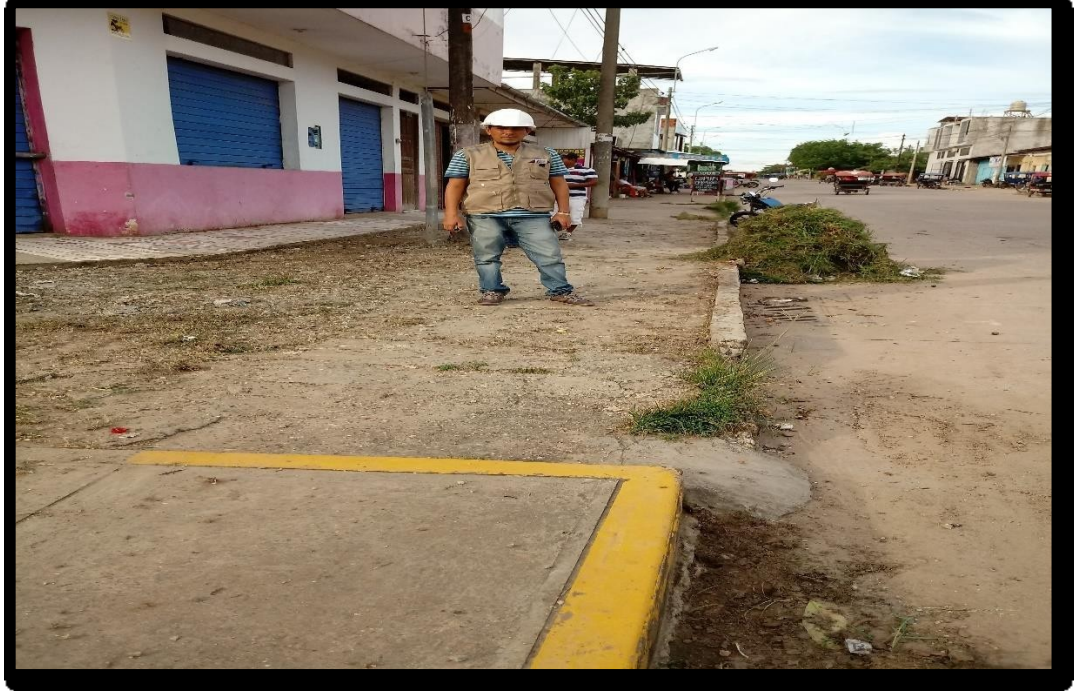
Figura 72: Tipo de daño – Grieta Lineal (Baja)

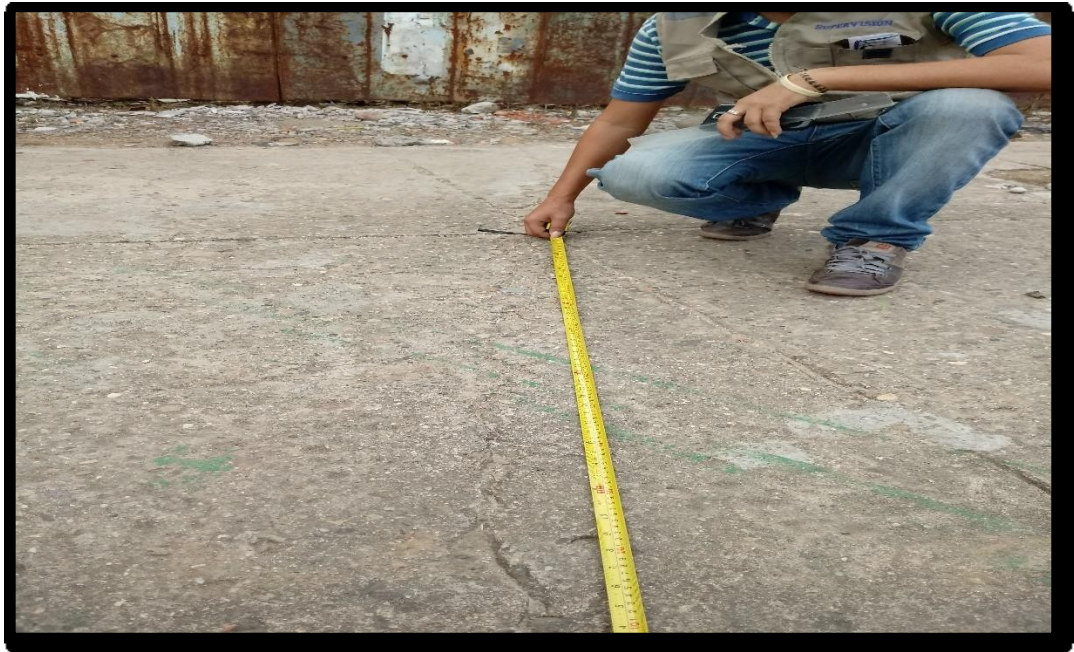
Figura 73: Tipo de daño – Desconchamiento (Baja)

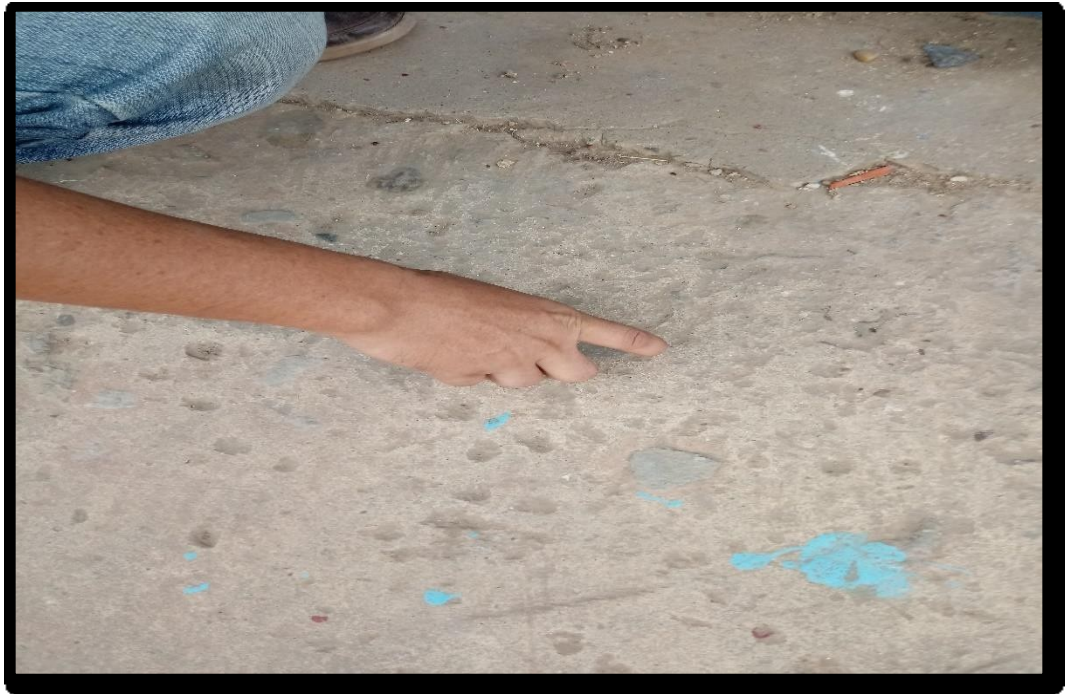
Figura 74: Tipo de daño – Grieta de Esquina (Baja)

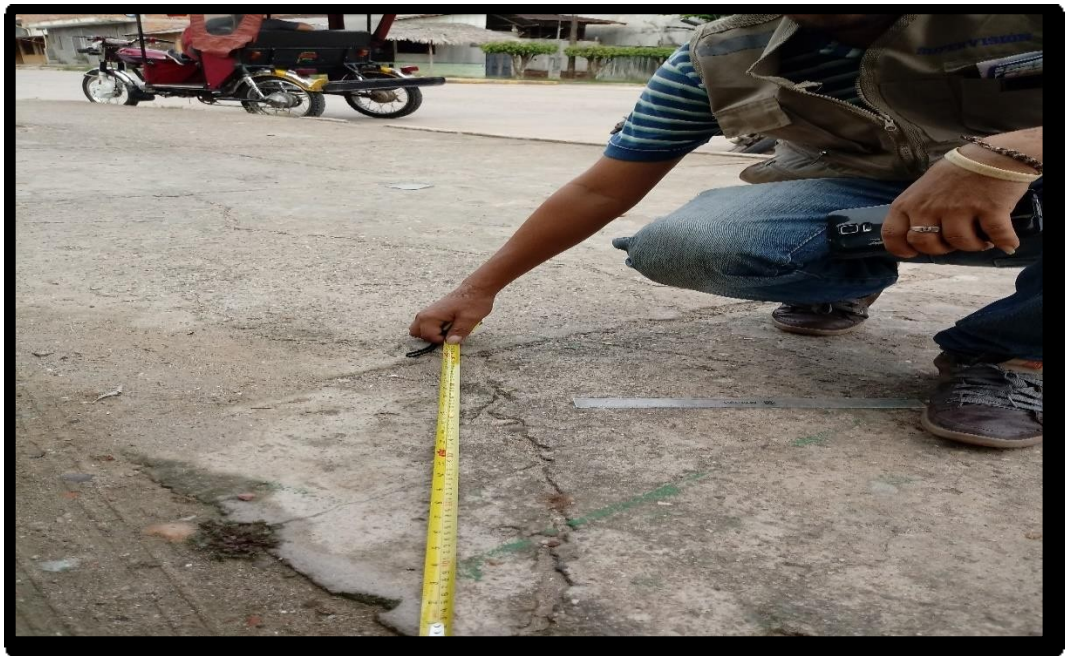
Figura 75: Tipo de daño – Punzonamiento (Baja)

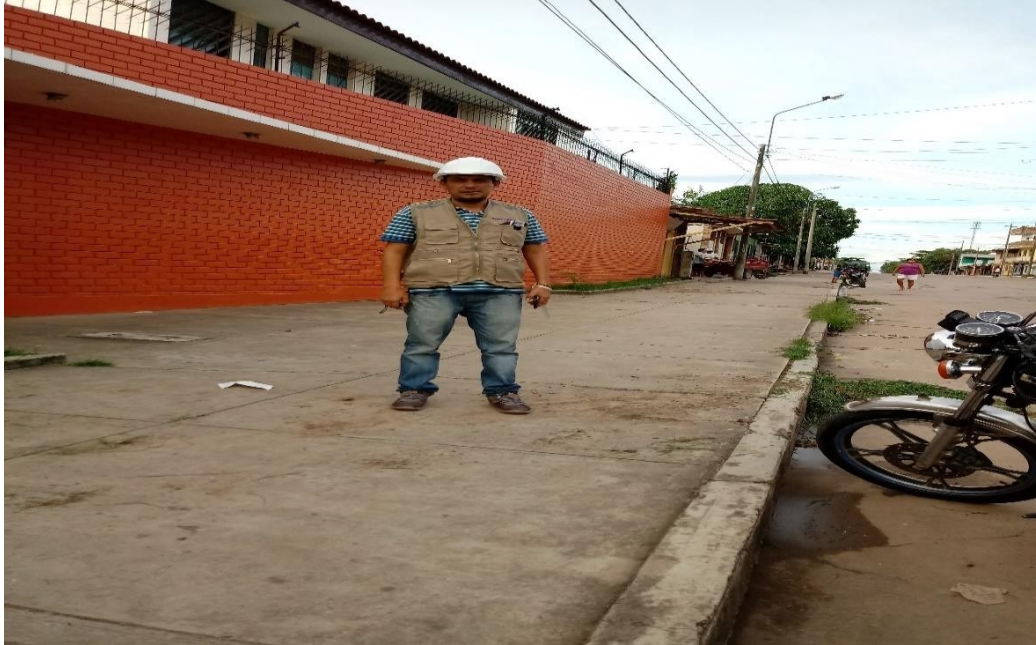
Figura 77: Tipo de daño – Grieta Lineal (Baja)

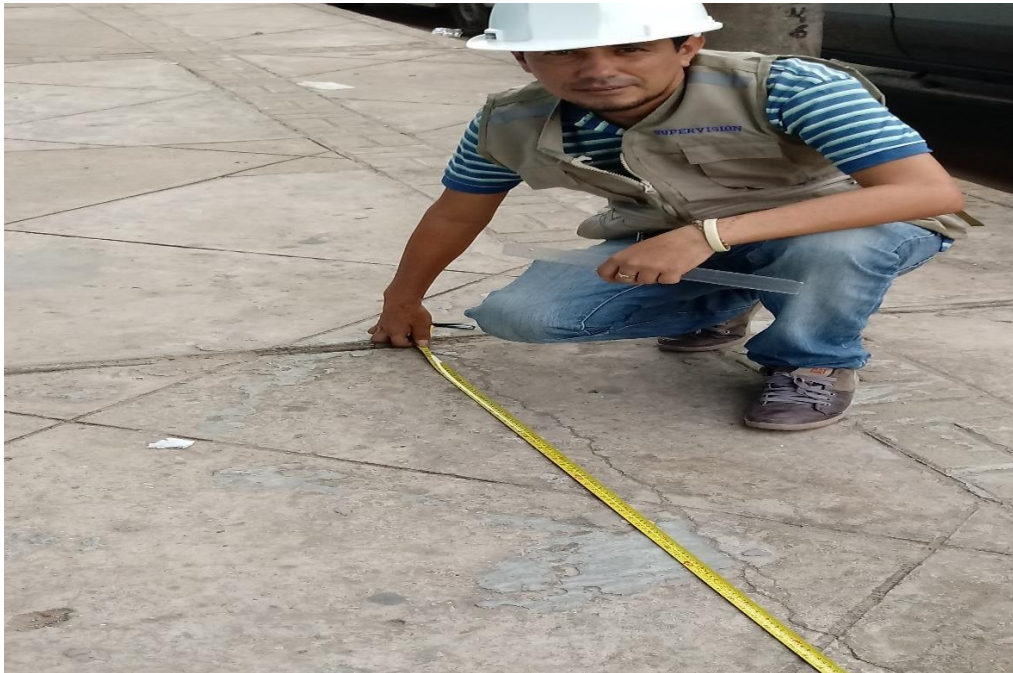
Figura 78: Tipo de daño – Pulimiento de Agregado (Baja)

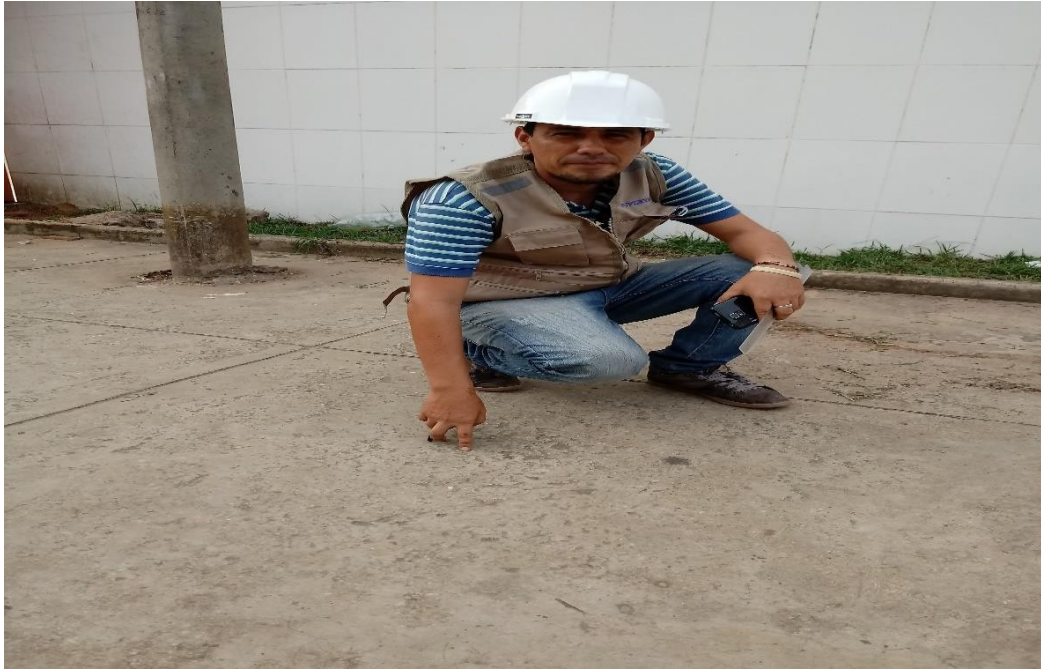
Figura 79: Tipo de daño – Descascaramiento de Esquina (Baja)
