UNIVERSIDAD CATÓLICA LOS ÁNGELES
CHIMBOTE

DETERMINACIÓN Y EVALUACIÓN DE LAS PATOLOGÍAS DEL
CERCO PERIMETRICO EN ALBAÑILERIA CONFINADA DEL
CENTRO DE EDUCACIÓN TECNICO PRODUCTIVO
CHULUCANAS – CETPRO CHULUCANAS, DISTRITO
CHULUCANAS, PROVINCIA MORROPON, DEPARTAMENTO
PIURA, OCTUBRE – 2017

TESIS PARA OPTAR EL TÍTULO PROFESIONAL DE
INGENIERO CIVIL

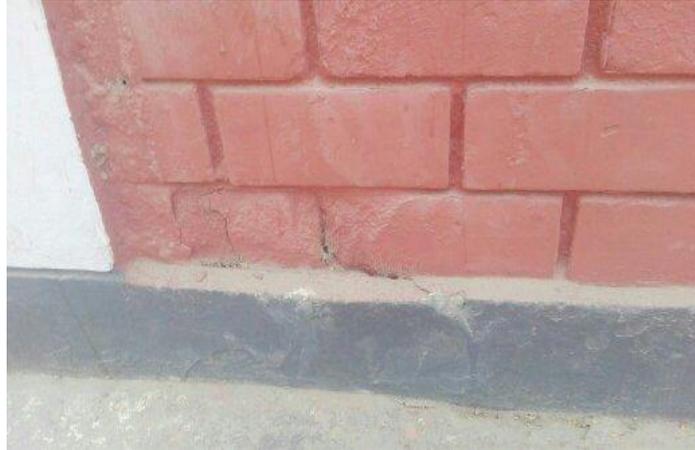
Gráfico 01: Fisura en muro de albañilería

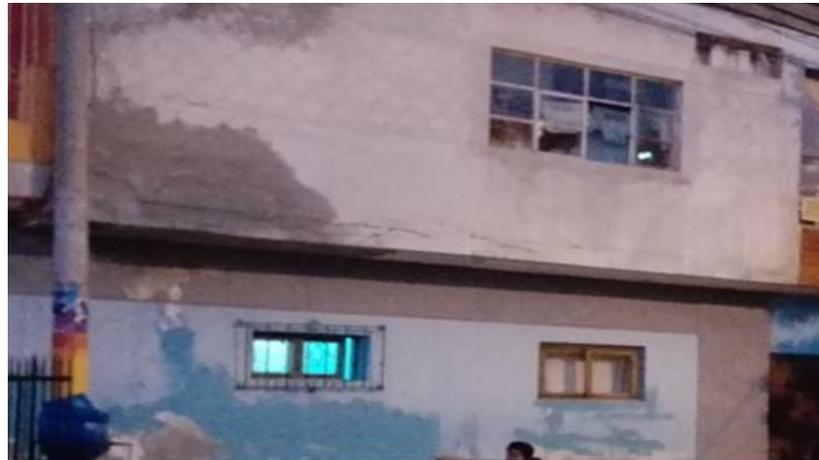
Gráfico 02: Humedad en muro

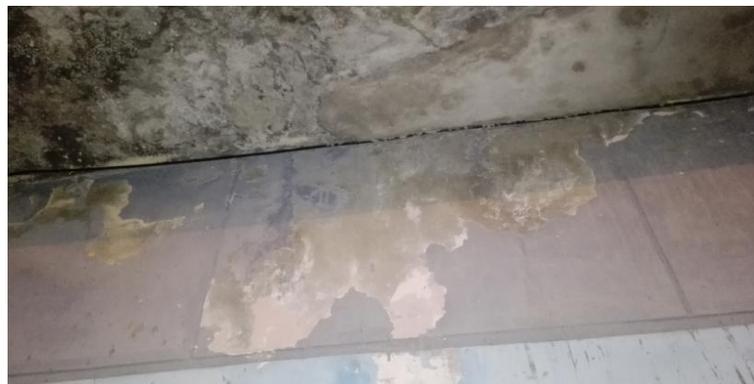
Gráfico 03: Eflorescencia en pared de vivienda

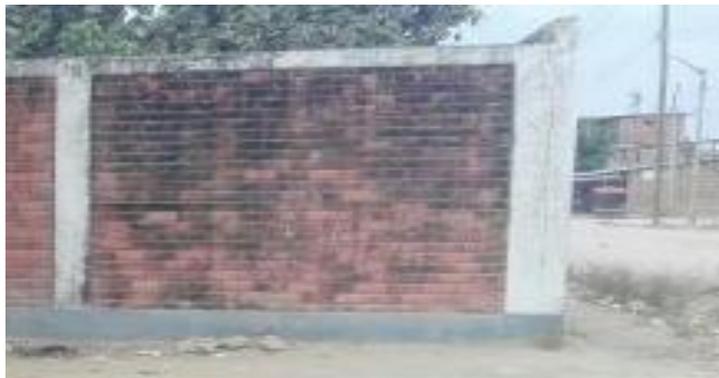
Gráfico 04: Suciedad en cerco perimétrico

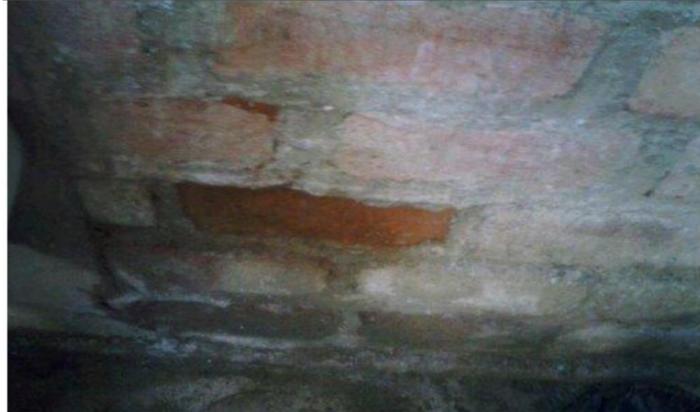
Gráfico 05: Erosión en muro de albañilería.

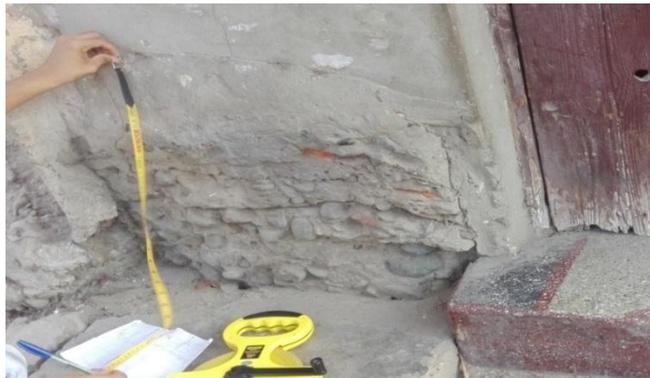
Gráfico 06: Desintegración en sobrecimiento

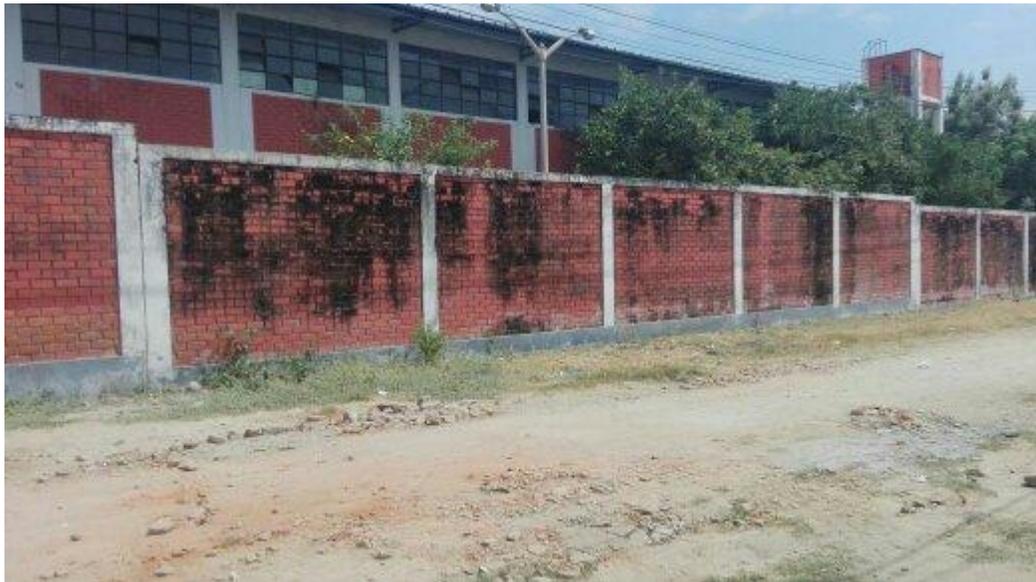
Gráfico 61: Presencia de suciedad en muro y viga, eflorescencia en muro

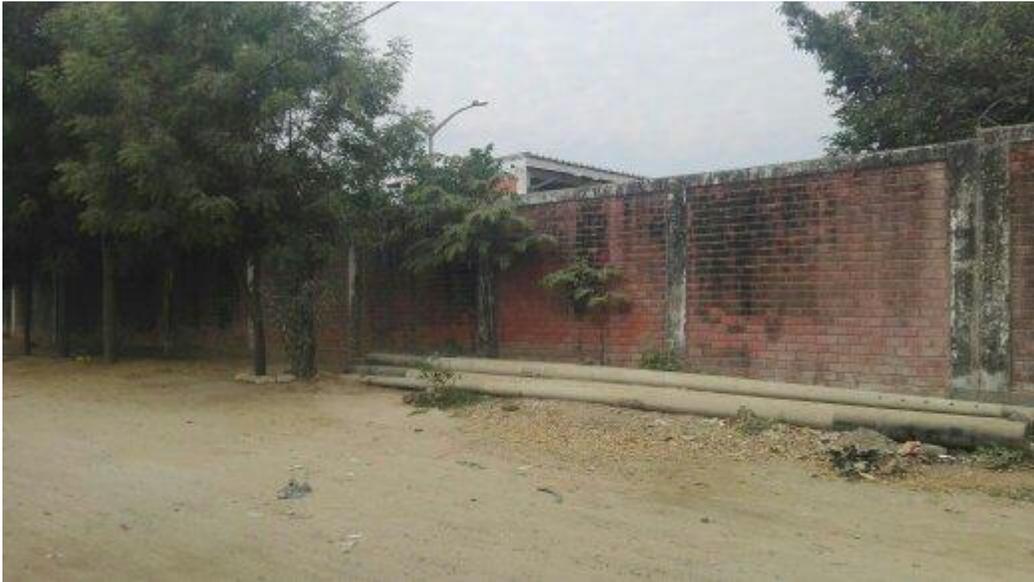
Gráfico 62: Presencia de suciedad en muro y viga

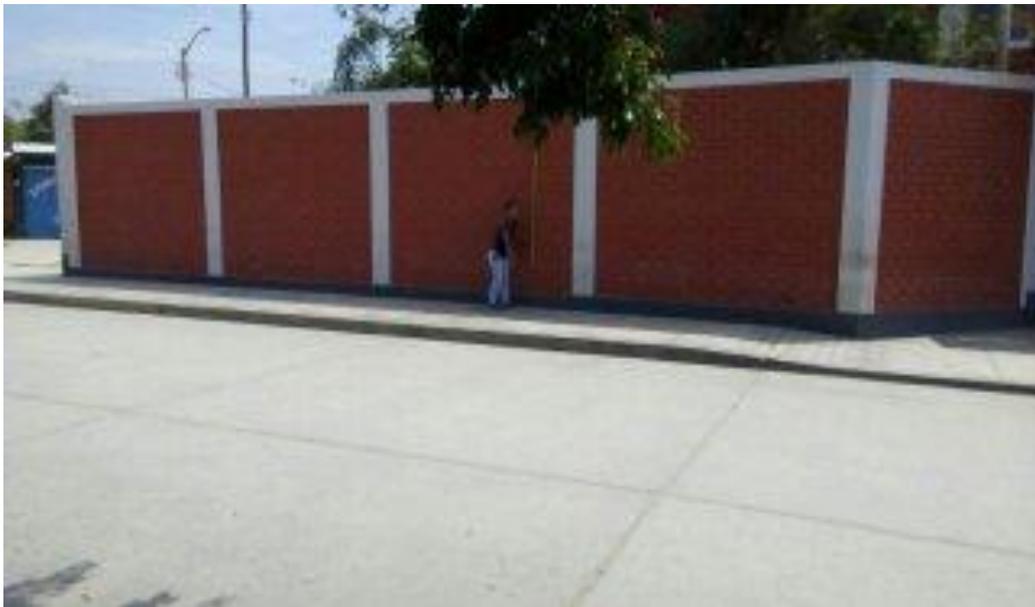
Gráfico 63: Presencia de humedad en sobrecimiento

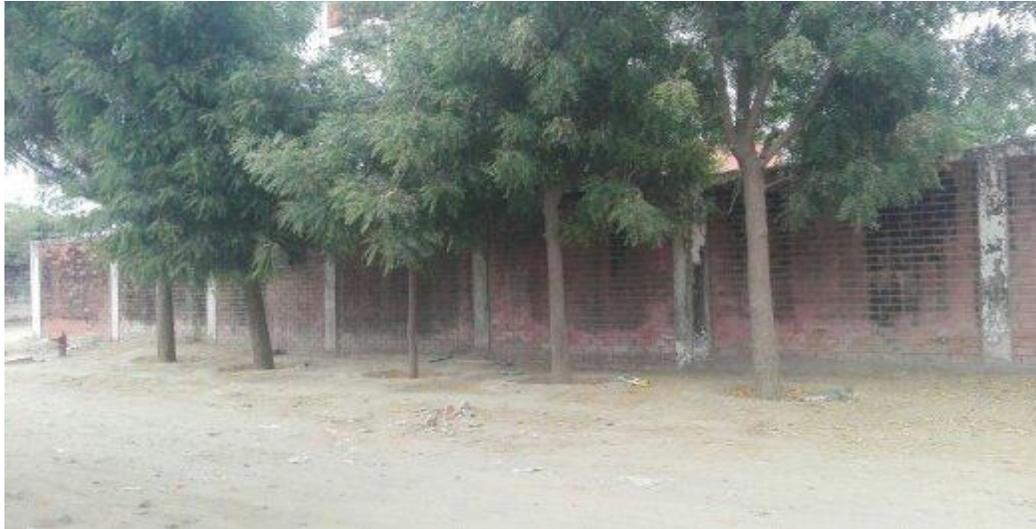
Gráfico 64: Presencia de suciedad en viga y muro, eflorescencia en muro y erosión

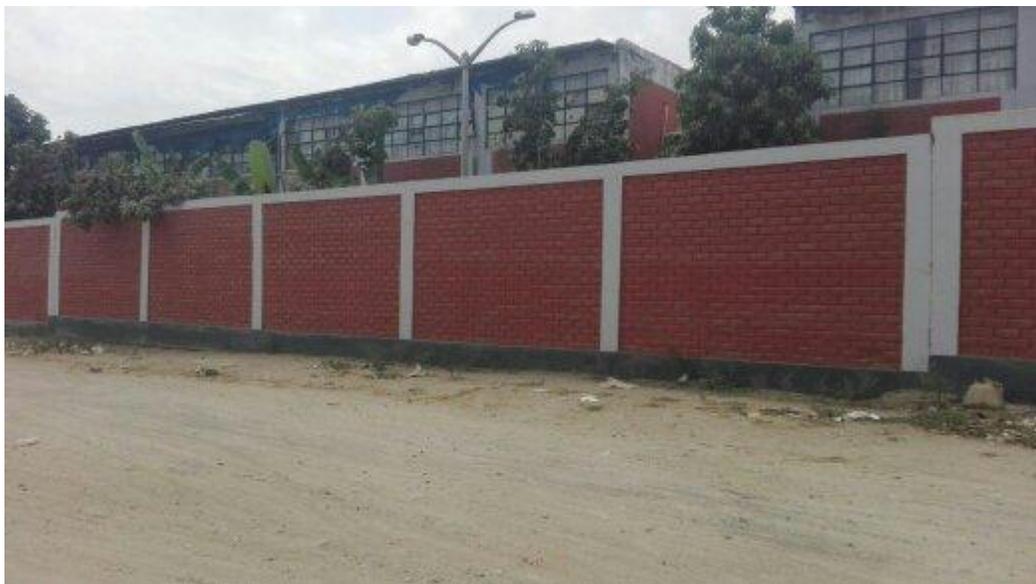
Gráfico 65: Presencia de humedad en sobrecimiento
