UNIVERSIDAD CATÓLICA LOS ÁNGELES
CHIMBOTE

DIAGNÓSTICO DEL SISTEMA DE SANEAMIENTO
BÁSICO DEL CASERÍO DE MARENIYOC, DISTRITO
DE JANGAS, PROVINCIA DE HUARAZ,
DEPARTAMENTO DE ANCASH – 2020

TRABAJO DE INVESTIGACIÓN PARA OPTAR EL
GRADO ACADÉMICO DE BACHILLER EN
INGENIERÍA CIVIL

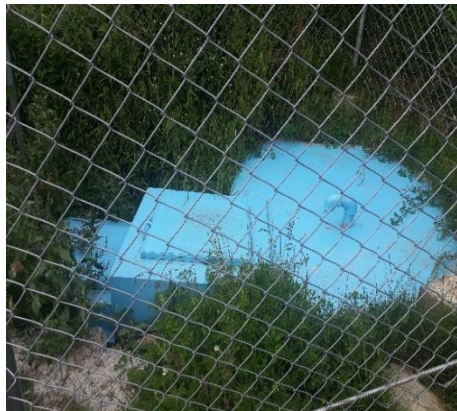
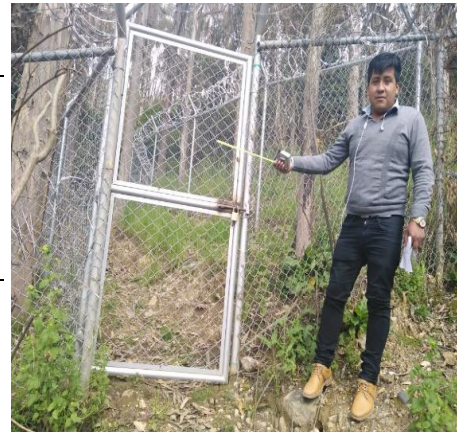
CAPTACIÓN 1		
Ubicación geográfica: Zona; 18 L, Coordenadas UTM; 215448.00 m, E 8955653.00 m S		Altitud; 3816.00 m s. n. m
Indicador	Diagnostico	Fotografías
Características físicas	<p>La captación es de manantial de ladera, cuyo lecho filtrante es de concreto armado con aletas de 0.15 de ancho por 1.20 de largo con una pantalla de 0.90 m, el tubo de ventilación es de acero de Ø2".</p> <p>Cámara húmeda de concreto armado de 0.90*0.90*1m, los lloraderos son de PVC de Ø 1" que están a una altura de 0.30 m, la tapa sanitaria es de acero de 0.60*0.60 m. La cámara seca, es de concreto armado de 0.60*0.60*0.60 m, cuya tapa sanitaria es de 0.45*45 m, las tapas sanitarias se encuentran pintadas de color celeste.</p> <p>La captación cuenta con todos los accesorios; el inicio de la tubería de conducción tiene la canastilla de tubería de PVC de Ø 1", también tiene una unión roscado de F°G° Ø 1", y la tubería de limpieza es PVC de Ø 1" y cono de rebose es de Ø 2".</p> <p>Toda la estructura tiene acabado interno y externo con mortero de concreto, se encuentra revestido con pintura de color celeste y cuenta con cerco de protección.</p>

Estado actual	<p>El lecho filtrante presenta fisuras, la cámara húmeda se encuentra en buen estado, la tapa de sanitaria no presenta oxidación ni corrosión debido que se encuentran con pinturas y en buen estado, la cámara seca se encuentra en buen estado de la misma forma los accesorios se encuentran en buen estado.</p>	
Operación y mantenimiento	<p>La directiva indica que los trabajos de manteniendo en la capacitación se realizan de uno a dos años, donde convocan a un grupo de usuarios de agua potable a realizar dichas faenas de limpieza, entre otros.</p>

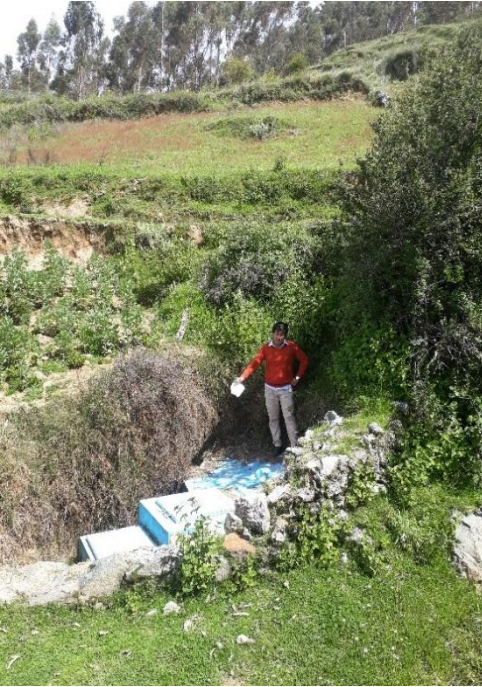
CAPTACIÓN 2		
Ubicación geográfica: Zona; 18 L, Coordenadas UTM; 215469.00 m, E 8955959.00 m S		Altitud; 3737.00 m s. n. m
Indicador	Diagnóstico	Fotografía
Características físicas	<p>La captación es de manantial de ladera, cuyo lecho filtrante es de concreto armado cuyas aletas son de 0.15 de ancho por 1.20 de largo, con una pantalla de 0.90 m, el tubo de ventilación es de acero de Ø2".</p> <p>Cámara húmeda, tiene una estructura es de concreto armado de 0.90*0.90*1m, las lloronas son de PVC de Ø 1" que se encuentran a una altura de 40 cm, la tapa sanitaria es de acero de 0.60*0.60 m. La cámara seca, es de concreto armado de 0.60*0.60*0.60 m, la tapa tiene las medidas de 0.50*0.50 m, las sanitarias se encuentran pintadas de color.</p> <p>La captación cuenta con todos los accesorios; el inicio de la tubería de conducción es de PVC de ¾" y tiene la canastilla de tubería de PVC de Ø 1", también tiene una unión roscado de F°G° Ø 1", y la tubería de limpia es PVC de Ø 1" y cono de rebose es de Ø 2".</p> <p>Toda la estructura tiene acabado interno y externo con mortero de concreto que se encuentra revestido con pintura de color celeste y no cuenta con cerco de protección, tampoco con zanja de coronación o protección.</p>

Estado actual	<p>La cámara húmeda se encuentra en buen estado al igual que la cámara seca, las tapas sanitarias presentan una mínima presencia de óxido por deterioro o caída del revestimiento de pintura y se encuentran en un estado regular, los accesorios se encuentran en buen estado.</p>	
Operación y mantenimiento	<p>La junta directiva de agua indica que los trabajos de manteniendo en la capacitación se realizan de uno a dos años, para lo cual convocan un grupo de usuarios para que realicen faenas de limpieza, entre otros.</p>

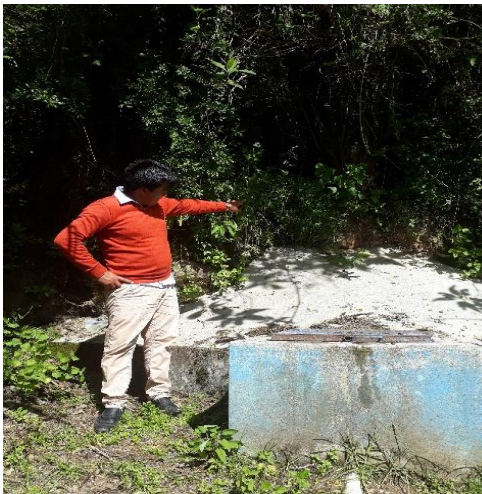
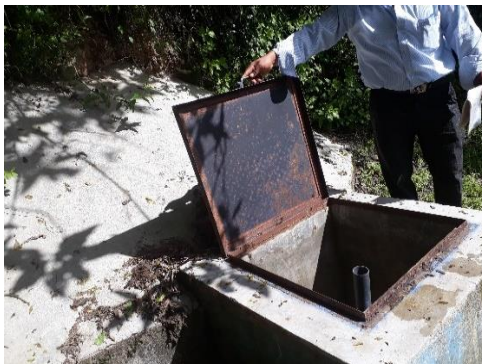
CAPTACIÓN 3		
Ubicación geográfica: Zona; 18 L, Coordenadas UTM; 215661.00 m E 8956404.00 m S		Altitud; 3564.00 m s. n. m.
Indicador	Diagnóstico	Fotografía
Características físicas	<p>La captación es de manantial de ladera, cuyo lecho filtrante es de concreto armado las aletas son de 0.15 de ancho por 1.50 de largo, con una pantalla de 1.00 m, no presenta el tubo de ventilación como en el caso de las captaciones 1 y 2.</p> <p>Cámara húmeda, tiene una estructura es de concreto armado de 0.90*0.90*1.00 m, las lloronas son de PVC de Ø 1" que están a una altura de 30 cm, la tapa sanitaria es de acero de 0.60*0.60 m, la cual no presenta pintura, la captación no presenta cámara seca.</p> <p>La captación cuenta con accesorios incompletos; el inicio de la tubería de conducción tiene la canastilla de tubería de PVC de Ø 1", la tubería de limpia es PVC de Ø 1" no presenta cono de rebose.</p> <p>Toda la estructura tiene acabado interno y externo con mortero de concreto, no cuenta con pintura tampoco no cuenta con cerco de protección, tampoco con zanja de coronación.</p>

Estado actual	<p>El sello de protección de lecho filtrante se encuentra lleno de mohos, presenta fisuras insignificantes y se encuentra lleno de malezas y hojarasca, se encuentra en un estado regular. La tapa sanitaria de la cámara húmeda presenta oxido y corrosión por falta de pintura, las lloronas se encuentran con mohos y en la base de la cámara se aprecia depósito de arenas, presentan un estado crítico, los pocos accesorios se encuentran en buen estado.</p>

Operación y mantenimiento	<p>La junta directiva de agua potable indica que los trabajos de manteniendo en la capacitación se realizan de uno a dos años, donde convocan un grupo de usuarios para realizar faenas de limpieza de malezas y eliminación de piedras alledañas, otros.</p>

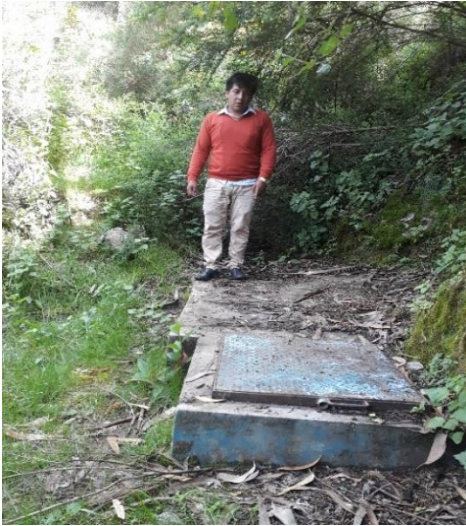
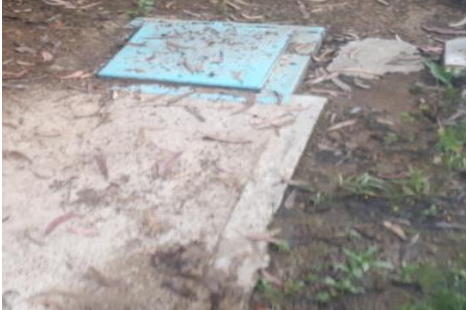
CAPTACIÓN 4		
Ubicación geográfica: Zona; 18 L, Coordenadas UTM; 215718.00 m E 8956437.00 m S		Altitud; 3574.00 m s. n. m
Indicador	Diagnóstico	Fotografía
Características físicas	<p>La captación es de manantial de ladera, cuyo lecho filtrante es de concreto armado de aletas de 0.15 m de ancho por 2.0 m de largo, con una panta de 1 m, no tiene tubo de ventilación de como en el caso de las captaciones 1 y 2.</p> <p>Cámara húmeda, tiene una estructura es de concreto armado de 0.87*0.87*0.90, las lloronas son de PVC de Ø 1" que están a una altura de 30 cm, la tapa sanitaria es de acero de 0.60*0.60 m. que se encuentra con caída de pintura casi en su totalidad, solo que muestra pocas manchas de pintura de color celeste. La captación no presenta cámara seca.</p> <p>La captación no cuenta con todos los accesorios; el inicio de la tubería de conducción tiene la canastilla de tubería de PVC de Ø 1", también tiene una unión roscado de F°G° Ø 1", y la tubería de limpia es PVC de Ø 1" y la tubería de rebose no presenta cono de rebose.</p> <p>Toda la estructura tiene acabado interno y externo con mortero de concreto y no cuenta con cerco de protección mucho menos con pintura.</p>

Estado actual	<p>El sello de protección del lecho filtrante presenta mohos y se encuentra lleno de hojarasca y malezas, la cámara húmeda presenta la tapa sanitaria con presencia de óxido y corrosión por falta de pintura, así lo mismo se observa lesiones estructurales al contorno, grietas y fisuras de 0.1 mm, por lo que se encuentra en un estado regular a crítico.</p> <p>Los accesorios se encuentran en buen estado.</p>

Operación y mantenimiento	<p>La directiva de agua potable indica que los trabajos de manteniendo en la capacitación se realizan de uno a dos años, para realizar limpieza de malezas y otros.</p>

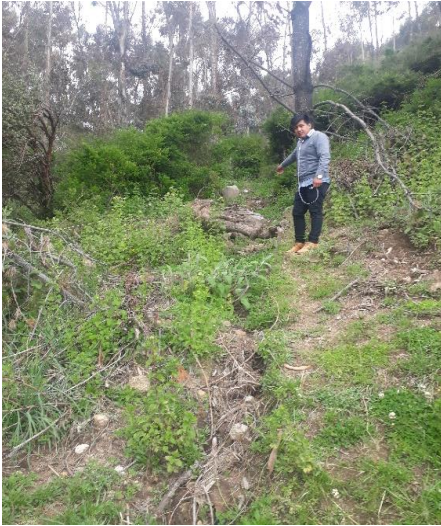
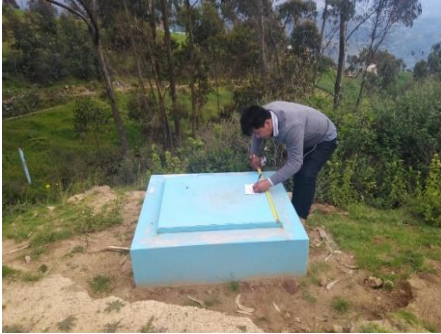
LÍNEA DE CONDUCCIÓN		
Ubicación de Cámara de reunión de caudal N° 1: Zona; 18 L, Coordenadas UTM; 215681.00 m E 8956073.00 m S, Altitud; 3716 m.		
Indicador	Diagnostico	Fotografías
Características físicas	<p>Tramo 1: Capitación 1 a cámara de reunión de caudal 1 La red de conducción está constituida por una tubería PVC de Ø 3/4" C-7.5, la longitud de tramo es de 540 m, en el tramo se tiene una planta de tratamiento que construyo la minera Barrick, donde lleva agua de EPS con cisternas para ser tratada junto con el agua que procede la captación 1. La estructura que recibe el agua de la cisterna y que pasa a la planta es de concreto armado de 1.05*1.05*0.8 m, de tapa de acero de 0.90*0.90 m, tubería salida es de polietileno de Ø 3".</p> <p>Tramo 2: Captación 2 a cámara de reunión de caudal 1 La red de conducción está constituida por una tubería PVC de Ø 3/4", la longitud de tramo es de 290 m donde en todo el tramo no se observa hundimiento del suelo, tampoco fugas de agua. La cámara de reunión de caudal es de concreto armado de 1.0*1.10*1.0 m, la tapa sanitaria de acero es de 0.8*0.7 m, se encuentra con pintura de color celeste y no presenta cerco de protección.</p> <p>Tramo 3: Cámara de reunión de caudal 1 al reservorio El tramo tiene una longitud de 140 m que está constituida por una tubería de PVC de Ø 3/4" C-7.5 que se encuentra enterrada a una profundidad de 80 cm.</p>

Estado actual	No se aprecia tuberías expuestas a la superficie, tampoco fugas de agua ni hundimiento de suelos a lo largo de toda la red de conducción, la red de conducción se encuentra en un buen estado.	
Operación y mantenimiento	La directiva de agua potable de Mareniyoc, indica que no se realizan manteniendo en toda la línea de conducción desde su construcción hasta el momento.

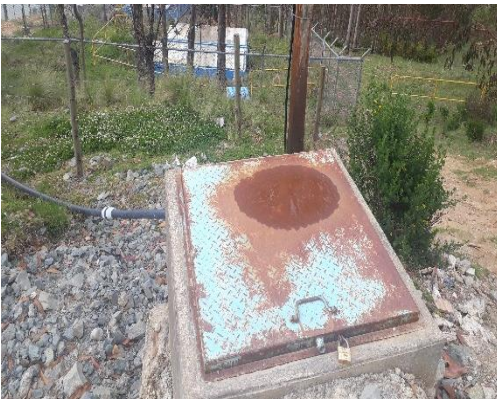
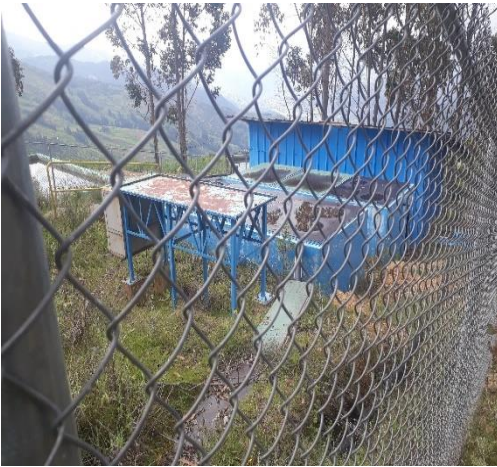
PTAP		
Ubicación geográfica: Zona; 18 L, Coordenadas UTM; 215593.00 m E 8955944.00 m S, Altitud; 3750.00 m s. n. m.		
Indicador	Diagnostico	Fotografías
Características físicas	<p>La planta de tratamiento del sistema de agua potable se encuentra en una ladera dentro de un bosque de eucalipto. La EPS Chavín lleva agua con cisternas para ser tratada junto con el agua que procede la captación 1, debido que el caudal en épocas de estiaje disminuye para su consumo humano. La estructura que recibe el agua de la cisterna es concreto armado de 1.05*1.05*0.8 m, de tapa de acero de 0.90*0.90 m con seguro (candado), la tubería salida es de polietileno de Ø 3”, las estructura del desarenador y sedimentador es de concreto armado de 5.50 x 2.50 m con tapas metálicas los tuberías de salida y entrada son de polietileno de Ø 3” con uniones del mismo material, los accesorios son de tubería polietileno y PVC de diferentes dimensiones que se encuentran expuestos a la superficie, la caseta de válvula es de material metálica revestido con pintura celeste, el cerco perimétrico de malla olímpicos galvanizada de 3x3 de 2 m de altura.</p>

Estado actual	<p>La caja de recepción de agua presenta fisuras leves, la tapa sanitaria presenta oxido y corrosión, la tubería de entrada se encuentra expuesta a la intemperie por lo que se encuentra en un estado deteriorado, las estructuras de desarenador y sedimentador presentas lesiones estructurales (fisuras leves) y eflorescencia moderada en las paredes, las tapas se encuentran con óxidos leves y llena de hojarasca, los accesorios en su mayoría se encuentran deterioras al estar expuesta a la intemperie por lo que se encuentran en un estado regular a crítico.</p>

Operación y mantenimiento	<p>La junta directiva indica que no se realizan manteniendo en la PTAP.</p>

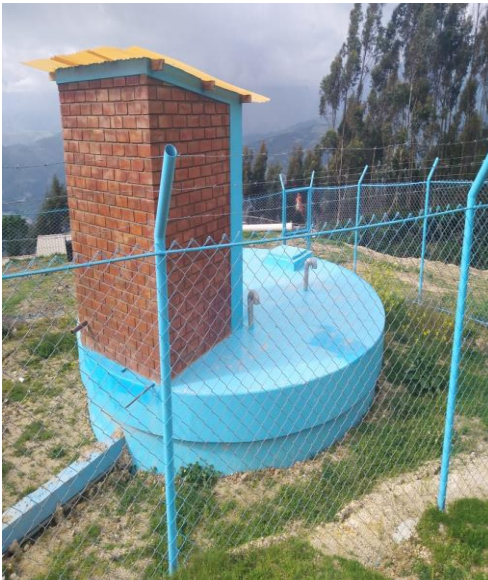
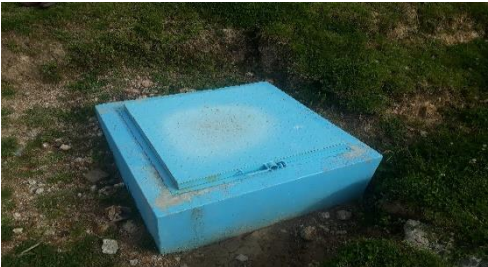
RESERVORIO		
Ubicación geográfica: Zona; 18 L, Coordenadas UTM; 215718.13 m E 8956154.01 m S Altitud; 3695.00 m s. n. m		
Indicador	Diagnostico	Fotografía
Características físicas	<p>El reservorio es semienterrado, el tanque de almacenamiento es de concreto armado en forma circular, de radio 2.5. m cuya capacidad de almacenamiento promedio de 20 m³. No presenta escalera para ingreso al reservorio, las alas de borde son de 0.10 m, la tapa sanitaria es metálica con revestimiento de pintura de color celeste, cuyas dimensiones son 0.60 x 0.60 m y presenta 3 tubos de ventilación de acero de Ø 2". La caseta de válvula es de concreto armado de 0.9*0.9*0.9 de tapa metálica de 0.70*0.70 m. La tubería de entrada de la caseta de válvula al tanque de almacenamiento tiene un pasea aéreo de 4 m de largo de concreto armado cuya sección es de 0.15 *0.20 m. El reservorio presenta todos los accesorios; cono de rebose es de Ø 3", la tubería de salida es de PCV de Ø 1" C-7.5, la tubería de rebose y limpia es de Ø 2". El sistema de desafección es por goteo, tiene un tanque de polietileno de 600 L, cuyo flotador es de cierre automático, con una caseta de albañearía confinada, cuya la puerta de rejillas de acero y techo de Polipropileno translucido ámbar de 1.83 *1.10 m. Todo el acabado es mortero de concreto de e=1.5, la cámara húmeda cuenta con cerco de protección de malla olímpicas galvanizada de tipo rombo 2x2 de 2 m de altura, mientras la caseta de válvulas no tiene cerco de protección.</p>

Estado actual	<p>La estructura de almacenamiento se encuentra en buen estado, no presenta patologías, los accesorios están en buen estado. La pata metálica de la cámara húmeda presenta oxidación insignificante por la caída de pintura y presenta lesiones estructurales (grietas de 0.18 mm) y se encuentra en buen estado.</p>

Operación y mantenimiento	<p>La directa de agua potable indica que el mantenimiento se relaza 2 veces al año.</p>

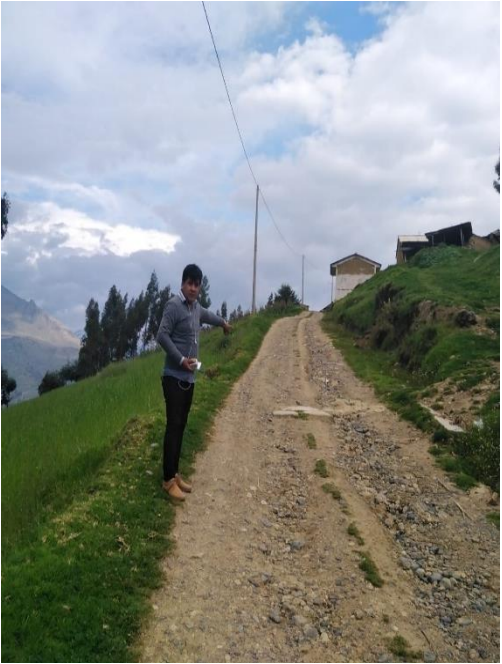
LÍNEA DE ADUCCIÓN; del reservorio a la primera vivienda		
Ubicación de la primera vivienda: Zona; 18 L, Coordenadas UTM; 215774.00 m E 8956209.00 m S, Altitud; 3684.00 m s. n. m		
indicador	Diagnostico	Fotografía
Características físicas	<p>Es el tramo del reservorio a red de distribución o la primera vivienda la cual tiene una longitud de 70 m lineales de tubería PCV de \varnothing 1" C-7.5, en el tramo corto no se observó tubería expuestas a la superficie, tampoco fugas de agua ni hundimiento de suelos, tampoco en tramo no tiene cámara de rompre presión.</p> <p>La tubería de la red de aducción se encuentra a una profundidad promedio de 80 cm.</p>

Estado actual	<p>En toda la línea de aducción no se observó tuberías expuestas a la superficie, tampoco no presenta fugas o roturas a la largo de la red de aducción, por lo que se encuentra en un bue estado.</p> <p>La línea de aducción tiene 36 años de su construcción y actualmente se encuentra operativo.</p>

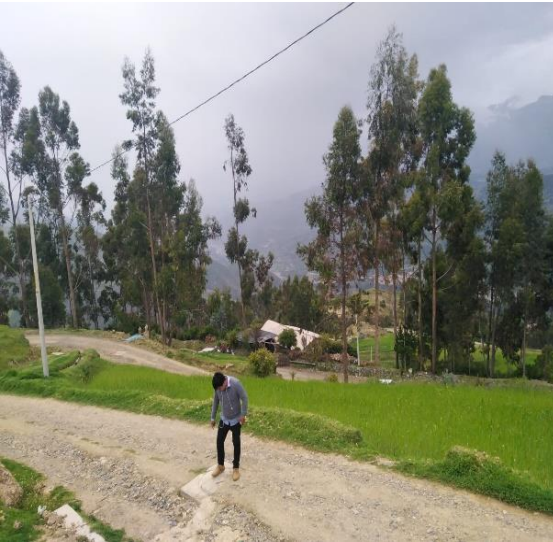
LÍNEA DE DISTRIBUCIÓN; de la primera hasta la última vivienda		
Ubicación de la última vivienda: Zona; 18 L, Coordenadas UTM; 216158.00 m E 8957383.00 m S, Altitud; 3406.00 m s. n. m		
Indicador	Diagnostico	Fotografía
Características físicas	<p>El tramo tiene una longitud de 4.32 km lineales de tubería de PVC de Ø1” y 610 metros lineales de tubería de Ø ¾” C-7.5, las tuberías están enterradas a una profundidad de 60 cm promedio.</p> <p>En el tramo se tiene 4 CRP-7, una cámara de reunión de caudales y una cámara de distribución de caudal.</p> <p>En toda la red no se observa fugas, tampoco roturas, no se ve tuberías expuestas.</p>

Estado actual	<p>En toda la red no se observa fugas ni roturas, tampoco tuberías expuestas en la superficie del suelo.</p> <p>La red se encuentra operativo y en buen estado.</p>	
Operación y mantenimiento	<p>La junta directiva de agua potable del Caserío de Mareniyoc, indica que los trabajos de mantenimiento en las redes de distribución no se realizan desde su construcción, solo se hace reparaciones en caso que haya alguna rotura de la tubería.</p>

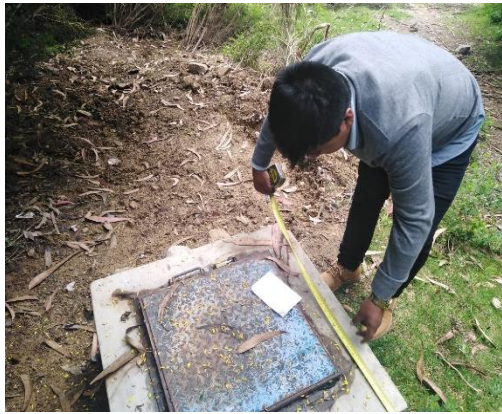
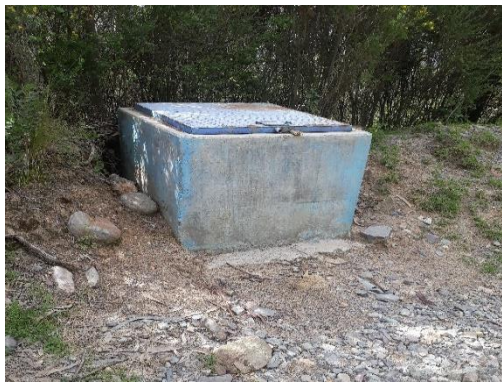
CÁMARA DE REUNIÓN DE CAUDALES		
Ubicación de cámara de reunión de caudales N° 2; Coordenadas UTM; 215681.00 m E 8956445.00 m S, Altitud; 3555 m s. n. m		
Ubicación de cámara de reunión de caudales N° 3; Coordenadas UTM; 215825.00 m E 8956677.00 m S, Altitud; 3534.00 m s. n. m		
Indicador	Diagnostico	Fotografía
Características físicas	<p>La cámara de reunión de caudal N° 2 se encuentra enterrada, cuya estructura es de concreto armado de 0.8*0.8*1.0 m, la tapa sanitaria de acero es de 0.5*0.5 m, no presenta cerco de protección.</p> <p>La cámara de reunión de caudal N° 3, es de concreto armado que se entra apoyada en la superficie del suelo, la cámara húmeda es de 0.90*0.90 m y la tapa metálica de 70*70 cm y no cuenta con todos los accesorios; no tiene el cono de rebose.</p> <p>Las estructuras tienen un acabado con norte de concreto de e=1.5 y las estructuras no presentan cerco de protección.</p>

Estado actual	<p>La estructura de cámara de reunión de caudal N° 2 presenta grietas de 1.2 mm y fisuras insignificante, la tapa metálica se encuentra con oxido y corrosión por falta de protección con pintura y se encuentran lleno de hojarasca y tierra, presentando un estado crítico, los accesorios se encuentran en un estado regular.</p> <p>La cámara de reunión de caudal N° 2 presenta grietas, fisuras y mohos, la tapa sanitaria presenta oxido y corrosión por falta de protección de pintura y la estructura se encuentra llena de piedras y malezas por lo que se encuentran en un estado regular.</p>	
Operación y mantenimiento	<p>La directiva de agua potable indica que los trabajos de mantenimiento en las cámaras de reunión de caudales de realiza dentro de 1 a 2 años.</p>

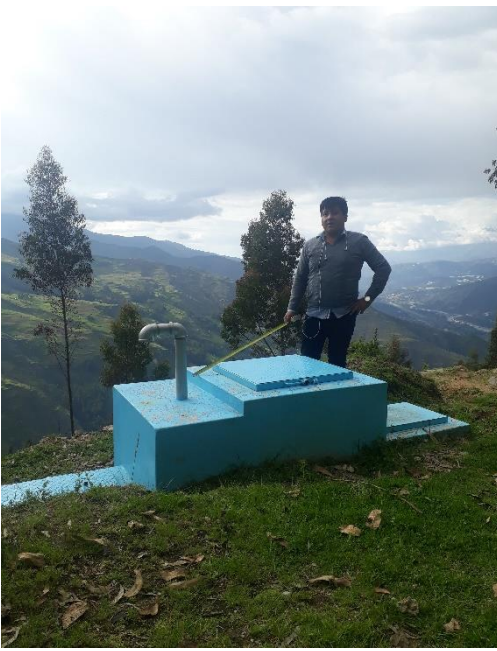
CÁMARA DE DISTRIBUCIÓN DE CAUDALES		
Ubicación de la cámara de distribución de caudales: Coordenadas UTM; 215911.00 m E 8956681.00 m S, Altitud; 3565.00 m s. n. m		
Indicador	Diagnostico	Fotografía
Características físicas	<p>Se tiene una cámara de distribución de caudal en la red, de concreto armado, la cámara húmeda es de 0.90*0.90 m y la tapa metálica de 70*70 cm y tiene tubo de ventilación de acero de Ø2” y las cámaras secas de 0.60*0.90* con tapas metálicas de 0.60 *0.40 m, cuenta con todos los accesorios.</p> <p>Las estructuras tienen un acabado con norte de concreto de e=1.5.</p> <p>La estructura no presenta cerco de protección.</p>

Estado actual	<p>La cámara de distribución de caudal se encuentra en buen estado debido que no presenta patologías ni daños estructurales y se encuentra revestido con pintura, se encuentra operativo.</p> <p>Presenta todos los accesorios en buen estado.</p>

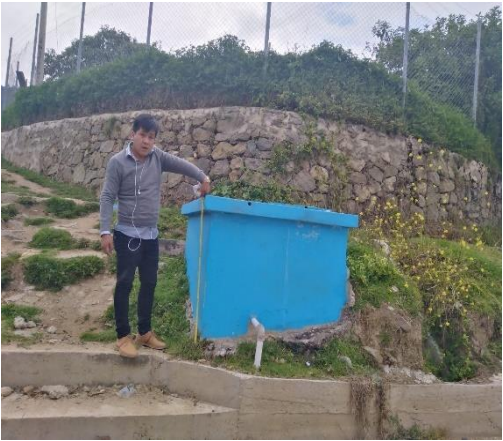
CRP-7		
Ubicación geográfica del primer CRP-7: Zona; 18 L, Coordenadas UTM; 215816.00 m E 8956285.00 m S, Altitud; 3663.00 m s. n. m.		
Ubicación geográfica del segundo CRP-7: Zona; 18 L, Coordenadas UTM; 21594000 m E 8956406.00 m S, Altitud; 3633.0 m s. n. m.		
Ubicación geográfica del tercer CRP-6: Zona; 18 L, Coordenadas UTM; 216163.00 m E 8957246.00 m S, Altitud; 3684.00 m s. n. m.		
Ubicación geográfica del cuarto CRP-6: Zona; 18 L, Coordenadas UTM; 215774.00 m E 8956209.00 m S, Altitud; 3439.00 m s. n. m.		
Indicador	Diagnostico	Fotografía
Características físicas	<p>En la red de distribución se cuenta con 4 CRP-7, todas ellas con las mismas características, con estructuras es de concreto armado, la cámara húmeda es de 1.30*1.30*1.0 con aletas de 0.10 m, tapa de metálica de 0.60*0.60 m y la cámara seca es de 80*50*60, con tapa metálica de 0.55*0.30 m.</p> <p>Las CRP-7 presentan accesorios completos, la tubería de salida es de PVC ø1” C-7.5, tubo de rebose de ø1” con cono de ø2” y con válvula flotadora automática. Las estructuras tienen un acabado interior y exterior con mortero de concreto de e=1.5, el tercer CRP-7 se encuentra apoyado al suelo y el cuarto se encuentra enterrada. Las estructuras no cuentan con cerco de protección.</p>

Estado actual	<p>Las estructuras de las CRP-7 presentan grietas de 1.8 mm y fisuras leves, las tapas metálicas se encuentran con óxido y corrosión por falta de protección con pintura y se encuentran llenos de hojarasca y tierra, los accesorios se encuentran en un estado bueno.</p> <p>La tubería de salida de la captación 3 se encuentra expuesta a la superficie y se encuentra deteriorado presentando un estado regular, la cámara húmeda de la captación 3 se encuentran llenos de hojarasca, tierra y a su contorno de lleno de maleza. Las captaciones se encuentran operativas, estructuralmente presentan un estado regular a crítico.</p>	
Operación y mantenimiento	<p>La junta directiva de agua potable, indica el mantenimiento en las CRP-7 se realiza a cada 1 a 2 años.</p>

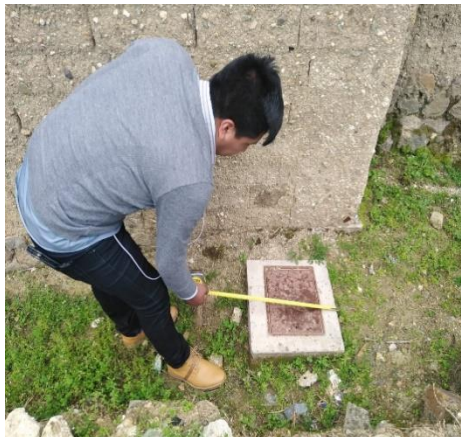
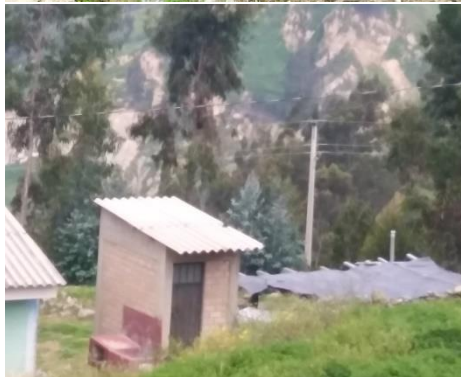
CONEXIONES DOMICILIARIAS		
Indicador	Diagnostico	Fotografía
Características físicas	<p>Según los dirigentes de las JASS Mareniyoc, el 100 % de las viviendas cuenta con cobertura del servicio de agua potable, en el caserío se cuenta con 185 conexiones a las viviendas. La válvula de control o paso es de PVC de $\varnothing 3/4''$, la caja de válvula es de concreto armado de 0.40 x 0.40 m que tiene una tapa metálica de 0.25*0.30, la caja de válvula no presenta cerco de protección tampoco revestimiento de pintura.</p> <p>Las viviendas cuentan con casetas de albañilería confinada con techo de Fibrocemento Perfil 4 Gris de 3.05*1.10 m y puertas de metálicas de 2.0*0.75 y los lavaderos son de concreto armado para diferentes usos en las viviendas, cuya dimensión son 1.20*1.35 y 0.75 de alto, que se encuentran revestido con mortero de concreto y brea de color rojo.</p>

Estado actual	<p>Las cajas de inspecciones en la mayoría de las conexiones domiciliarias presentan fisuras, grietas (promedio de 110 mm) y mohos debido que están expuestos a la superficie y están expuestos a los daños de animales y personas, por lo cual se encuentran en un estado crítico.</p> <p>La pata sanitaria metálica de caja de válvula se encuentra corroídas por falta de pintura para su protección, por lo que las conexiones domiciliarias se encuentran en un estado deteriorado.</p>

Operación y mantenimiento	<p>LA directiva de agua potable de Mareniyoc indica que en las conexiones domiciliarias no se hace mantenimiento.</p>

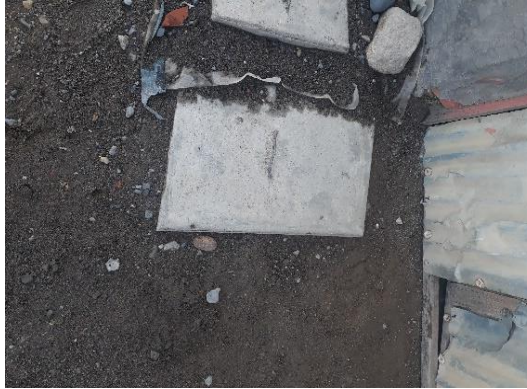
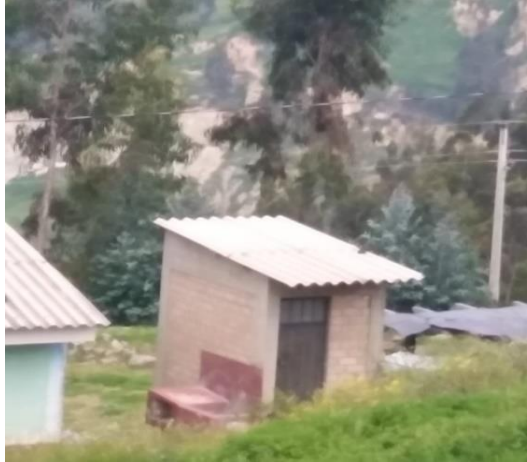
CONEXIÓN INTRADOMICILIARIA Y DOMICILIARIA		
Indicador	Diagnostico	Fotografía
Características físicas	<p>Las viviendas cuentan con una caseta de albañilería confinada de dimensiones de 1.60 x1.60 m, y una altura interior de 2.10 m, columnas de 0.125 x 0.15 m. con acabados frotachados e=1.5 cm, las paredes son de albañería con ladrillos artesanales, la parte interior es acabado con mortero de concreto y con cerámico la parte de la ducha. La puerta tienes las mediadas de 0.75 x 2.00 m, a uno de los lados se encuentra el lavadero. El techo o la cobertura consta de madera tornillo a la cual se le coloco las planchas de fibra de cemento perfil 4 Gris. Los accesorios; inodoro, lavatorio son de porcelanato.</p> <p>La estructura de la caja de registro es de concreto prefabricado de dimensiones de 0.60*0.30 m, la tapa es de concreto prefabricada.</p> <p>La tubería que conectan a la red colectora es de PCV de ø4” de color naranja.</p>

Estado actual	<p>De las 90 conexiones domiciliarias, la mayoría de las casetas presentan eflorescencia por la humedad presente, descascaramiento de los acabados con morteros, presenta fisuras y grietas de 3.8 mm, los techos se encuentran deteriorado con fisuras y la puerta de las casetas se encuentra con óxidos y corroídas.</p> <p>Casi la totalidad de las cajas de registro se encuentran en un estado deteriorado por la humedad, grietas y fisuras, las tapas sanitarias se encuentran rotas, llenas de tierra y malezas, por lo que se requiere un manteniendo antes de ser obstruidas.</p>

Operación y mantenimiento	<p>La directiva indica que no se hace manteniendo desde su construcción.</p>

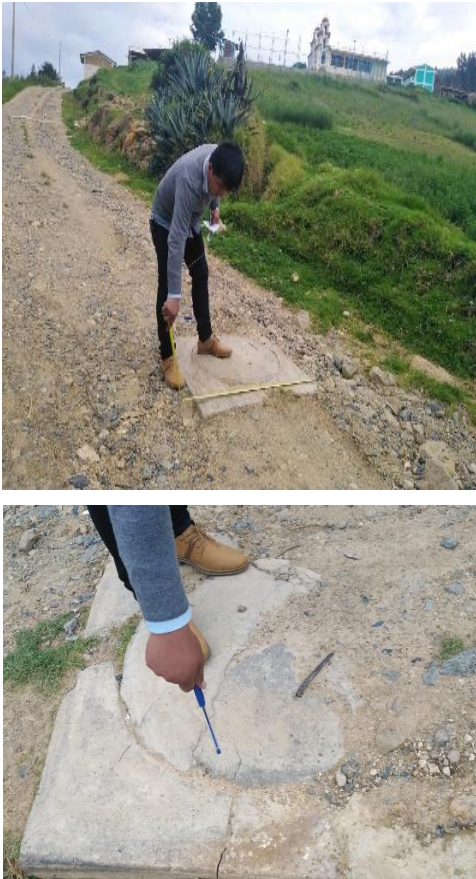
<p>Estado actual</p>	<p>Las redes colectoras no presentas roturas, se encuentran operativos.</p> <p>Casi la totalidad de los buzones presentan grietas y fisuras pronunciadas debido que se encuentran expuesta a la superficie y no presentan estructuras de protección, las tapas se encuentran deterioras; presenta grietas y fisuras al estar expuestas a daños mecánicos de animales y automóviles, así lo mismo se encuentra llena de tierra e invadida por malezas y colmatado de tierras.</p> <p>Los buzones en general se encuentran en un estado de deterioro.</p>

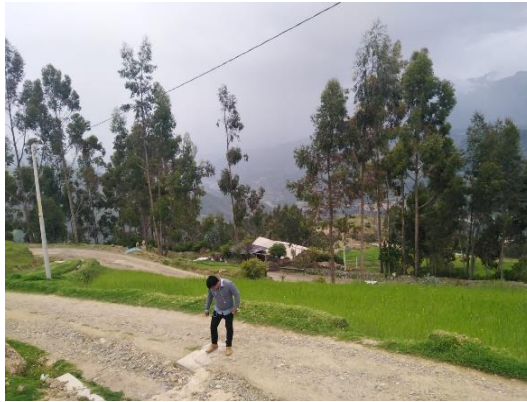
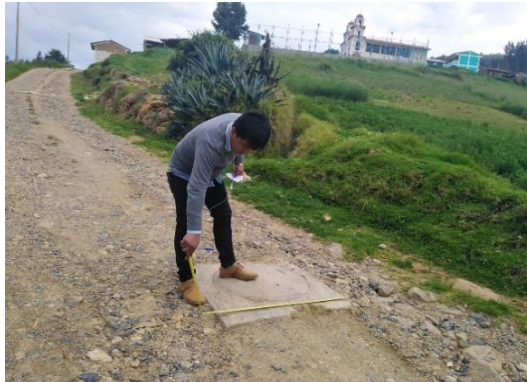
Estado actual	La red no presenta roturas o colapsos, por lo que se encuentra en un estado regular, la disposición final de aguas residuales es en el tanque séptico. La red se encuentra operativo.	
Operación y mantenimiento	La directiva de la JASS indica que no se realizan ningún tipo de mantenimiento desde su construcción hasta el momento.

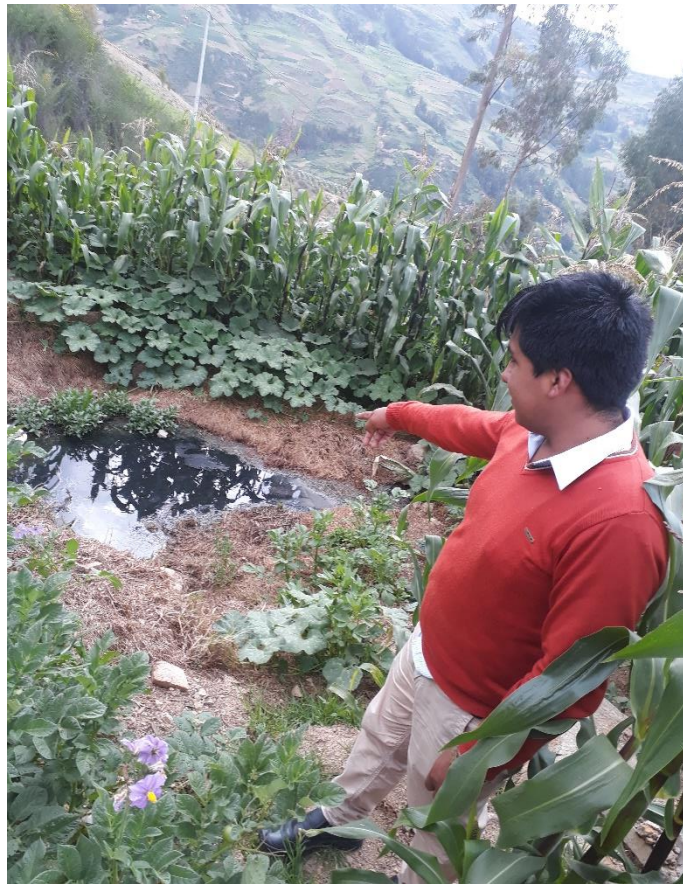
Fotografía 26: Pozo de filtro colmatado, emanando malos olores
