DETERMINACIÓN Y EVALUACIÓN DE LAS
PATOLOGÍAS DEL CONCRETO EN EL CANAL DE
RIEGO CHOPI SEQUIA ENTRE LAS PROGRESIVAS
0+000 - 1+000KM, DEL CENTRO POBLADO NUNOCOTO,
DISTRITO DE ACOPAMPA, PROVINCIA DE CARHUAZ,
DEPARTAMENTO DE ANCASH – 2022

TESIS PARA OPTAR EL TÍTULO PROFESIONAL DE
INGENIERO CIVIL

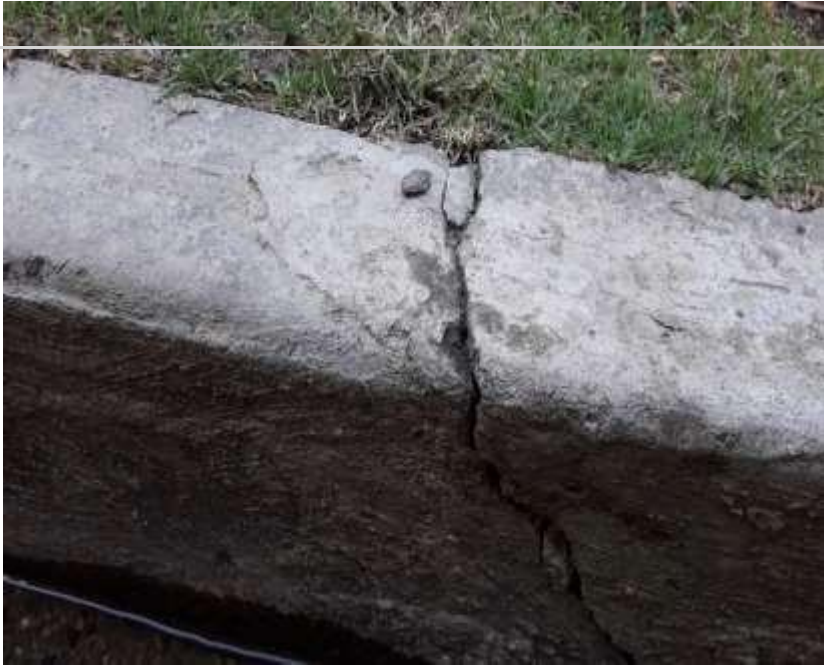
<p><i>PATOLOGÍA: GRIETA</i></p>

<p><i>GRIETA</i></p>
	<p>Descripción</p>
	<p>Entendiéndose grieta como Hendidura o abertura longitudinal</p>
	<p>Causa</p>
	<p>Grietas producto por empuje de tierras en los muros. Agrietamiento de la estructura por empuje provocado por las raíces de la vegetación; árboles de raíces profundas. Deficiente en el proceso constructivo o errores de</p>
<p>Reparación</p>	
	<p>Severidad baja y media: Llenar las grietas existentes con materiales y métodos compatibles y adecuados de acuerdo con el material de obra, para lo cual realizar el resane mínimo con un ancho de 2.5cm y el largo variable de acuerdo a la zona afectada. Severidad alta: Un ingeniero estructural evaluara los daños y determinara las acciones que se van a tomar en caso extremo, su demolición y reemplazo, para lo cual considerar.</p>

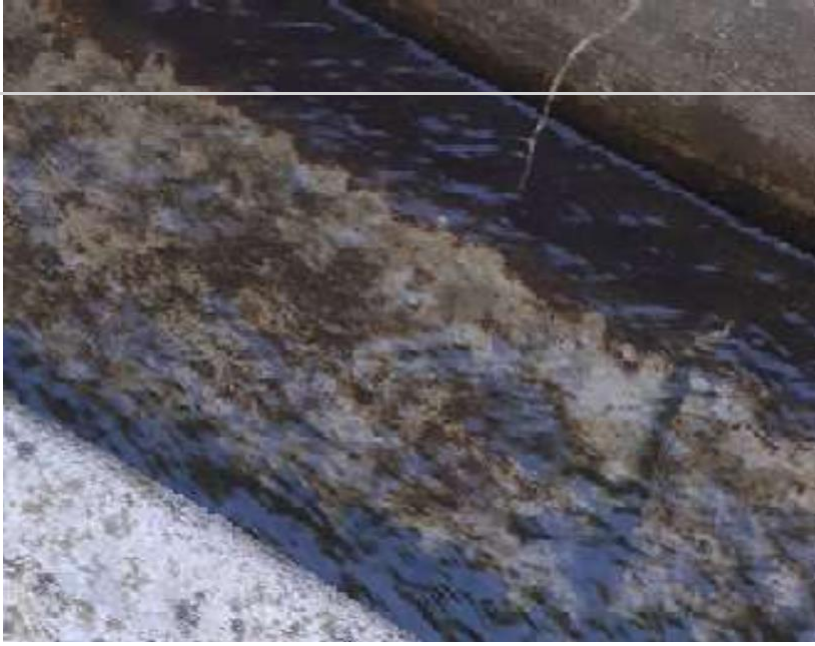
<p><i>PATOLOGÍA: EROSIÓN</i></p>

<i>EROSIÓN</i>
	Descripción
	La erosión es la pérdida del material (frotación y fricción por el flujo del agua), que conforma la superficie de la estructura del canal.
	Causa
	Presencia de sustancias agresivas que atacan a los materiales de la estructura. Flujos importantes de agua que generan erosión.
Reparación	
Severidad baja y media: Reponer el material perdido con inyecciones, parches, irrigaciones o cualquier otro tratamiento superficial que sea acorde con el material de la estructura. Severidad alta: Un ingeniero estructural o geotecnista debe evaluar la situación y dar las recomendaciones adecuadas para la recuperación, para el canal.
