**EVALUACIÓN Y MEJORAMIENTO DEL SISTEMA DE  
SANEAMIENTO BÁSICO Y SU INCIDENCIA EN LA  
CONDICIÓN SANITARIA DE LA POBLACIÓN DEL  
DISTRITO DE ATAQUERO, ATAQUERO (MARGEN  
SUPERIOR), PROVINCIA DE CARHUAZ,  
DEPARTAMENTO DE ÁNCASH, 2019**

**TESIS PARA OPTAR EL TÍTULO PROFESIONAL DE  
INGENIERO CIVIL**

**VASQUEZ FERNANDEZ, LUIS ALBERTO  
ORCID: 0000-0001-8784-2232**

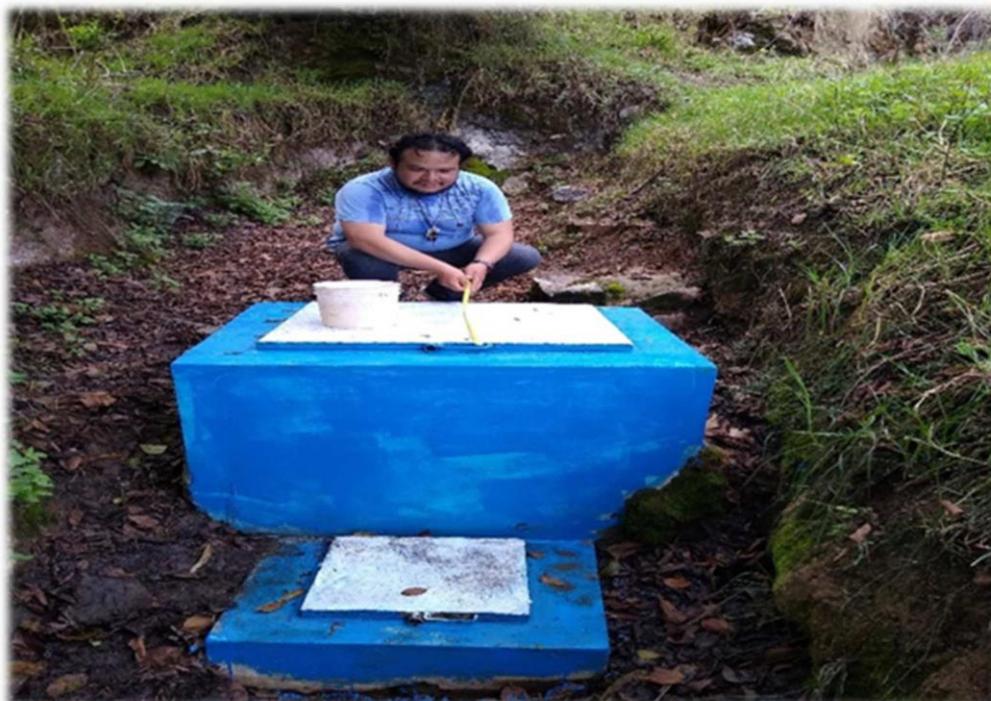
**Fotografía 01:** Evaluación de la captación VIOC del distrito de Ataquero – Ataquero (Margen superior).

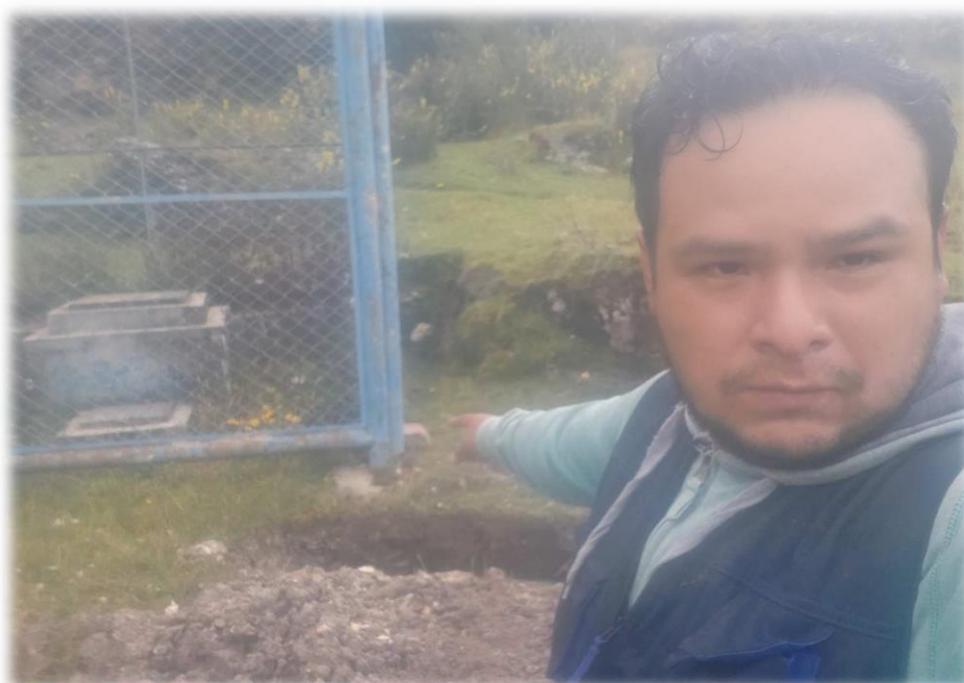
**Fotografía 02:** Evaluación de la captación MATTA del distrito de Ataquero – Ataquero (Margen superior).

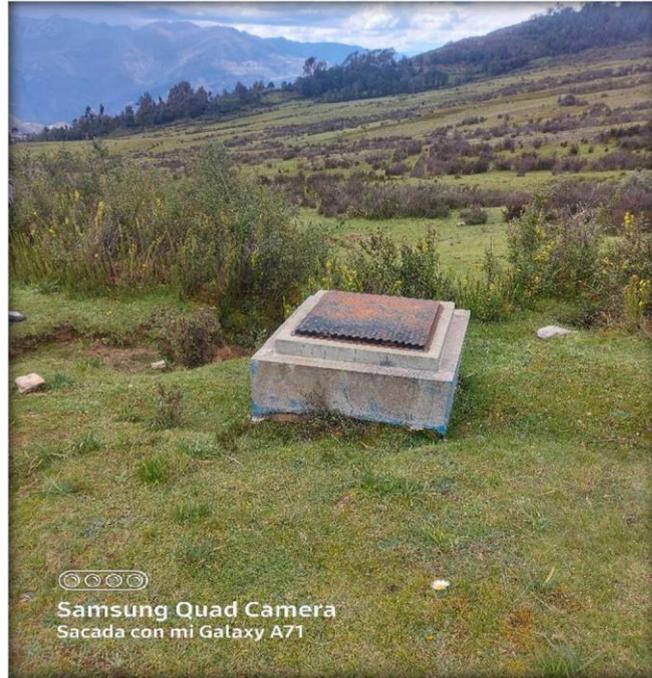
**Fotografía 03:** Evaluación de la CRP 6 N° 1 de la línea de conducción Vioc del distrito de Ataquero – Ataquero (Margen superior).

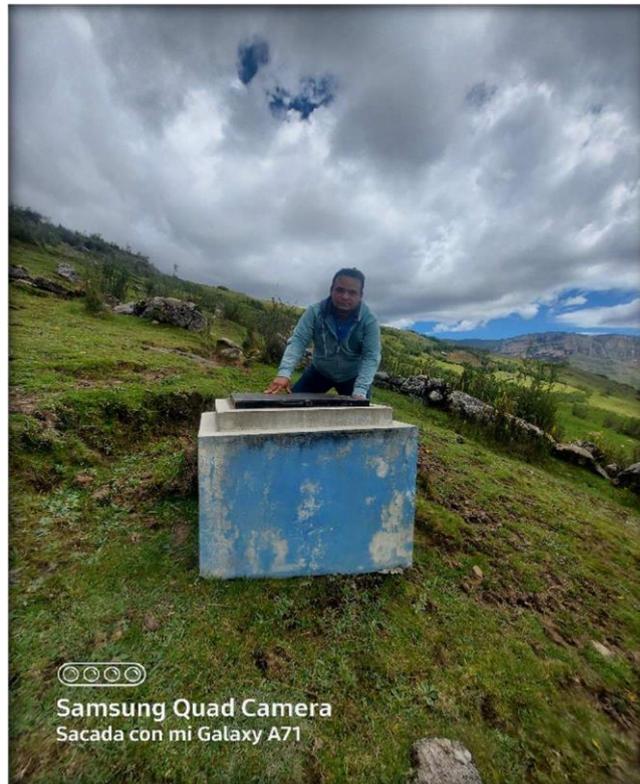
**Fotografía 04:** Evaluación de la CRP 6 N° 2 de la línea de conducción Vioc del distrito de Ataquero – Ataquero (Margen superior).

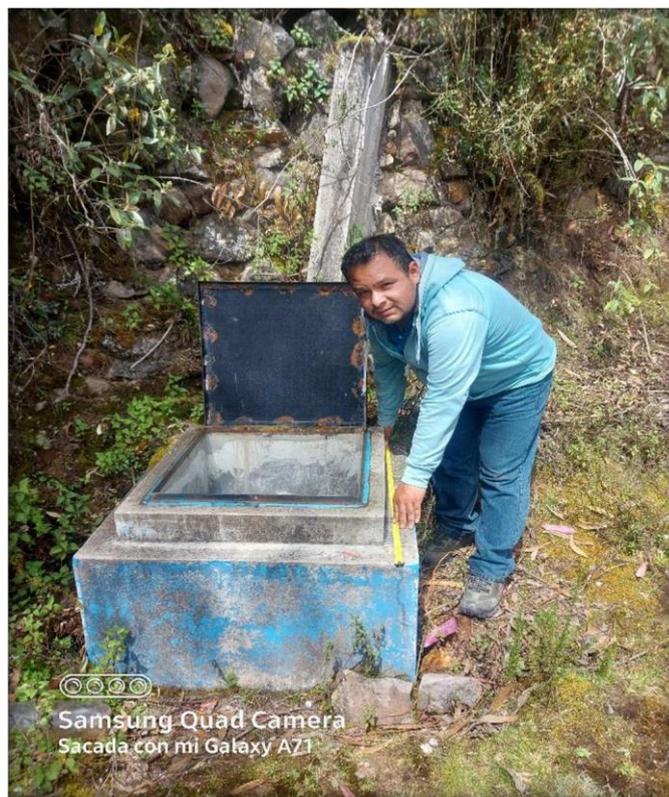
**Fotografía 05:** Evaluación de la CRP 6 N° 3 de la línea de conducción Vioc del distrito de Ataquero – Ataquero (Margen superior).

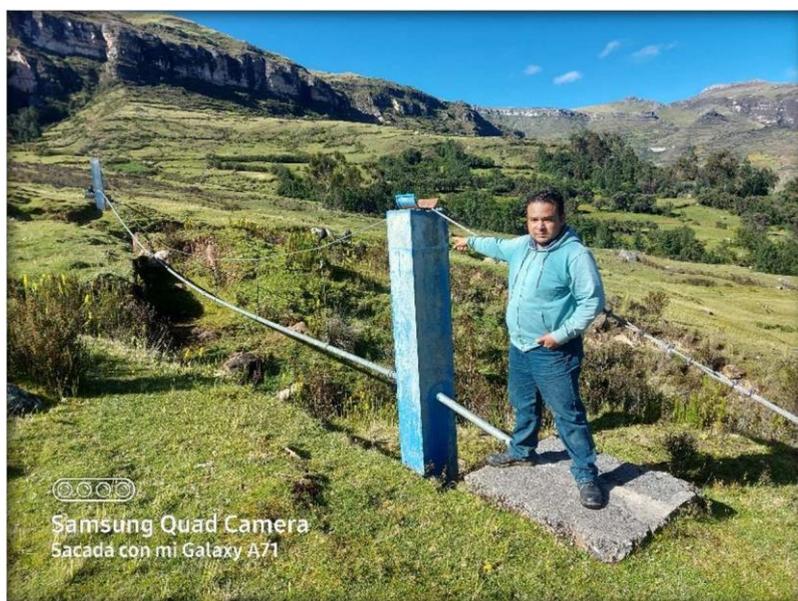
**Fotografía 06:** Evaluación del trasvase en la línea de conducción Vioc del distrito de Ataquero – Ataquero (Margen superior).

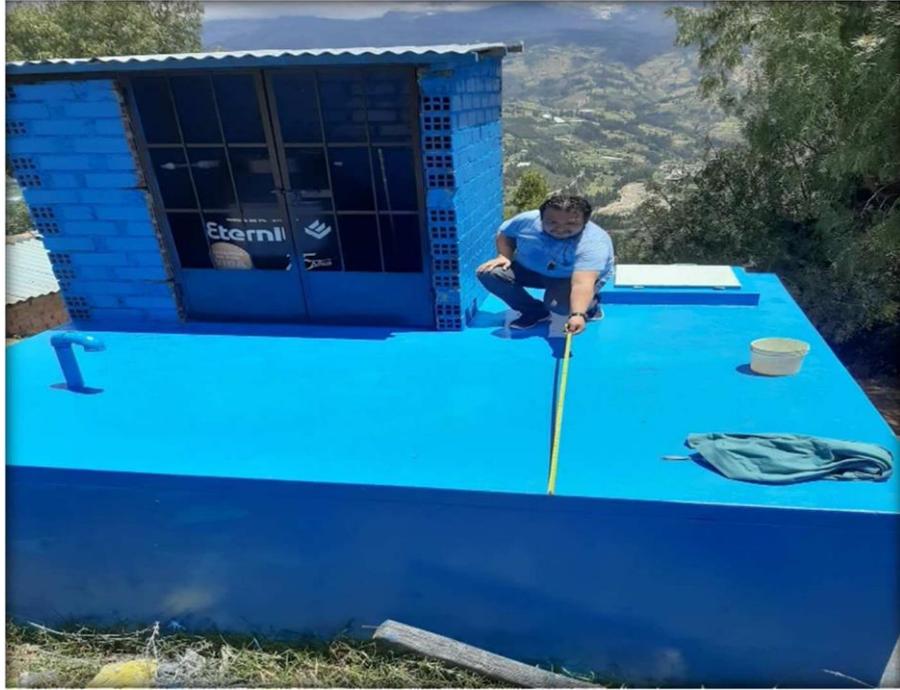
**Fotografía 07:** Evaluación del reservorio de 5 m<sup>3</sup> y de su caseta de cloración del distrito de Ataquero – Ataquero (Margen superior).

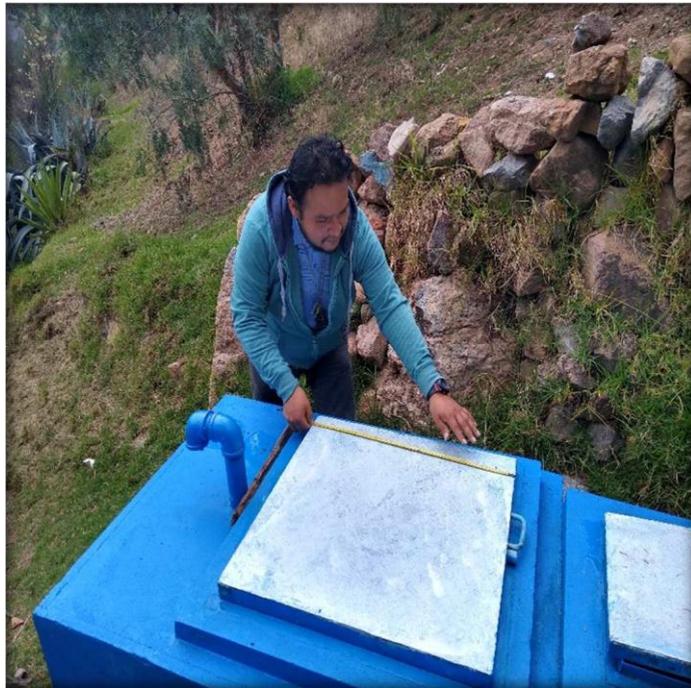
**Fotografía 08:** Evaluación de la CRP 7 de la red de distribución del distrito de Ataquero – Ataquero (Margen superior).

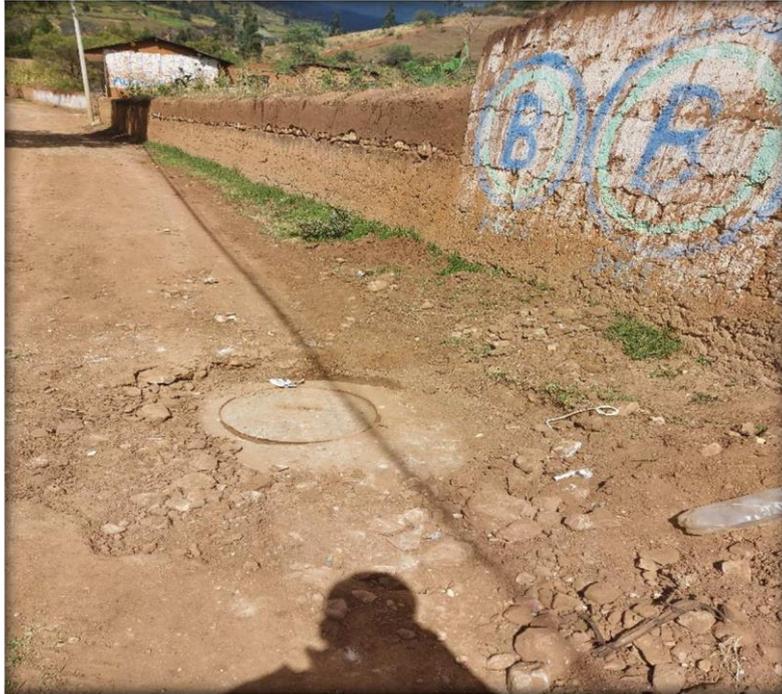
**Fotografía 09:** Evaluación de la red de alcantarillado del distrito de Ataquero – Ataquero (Margen superior).

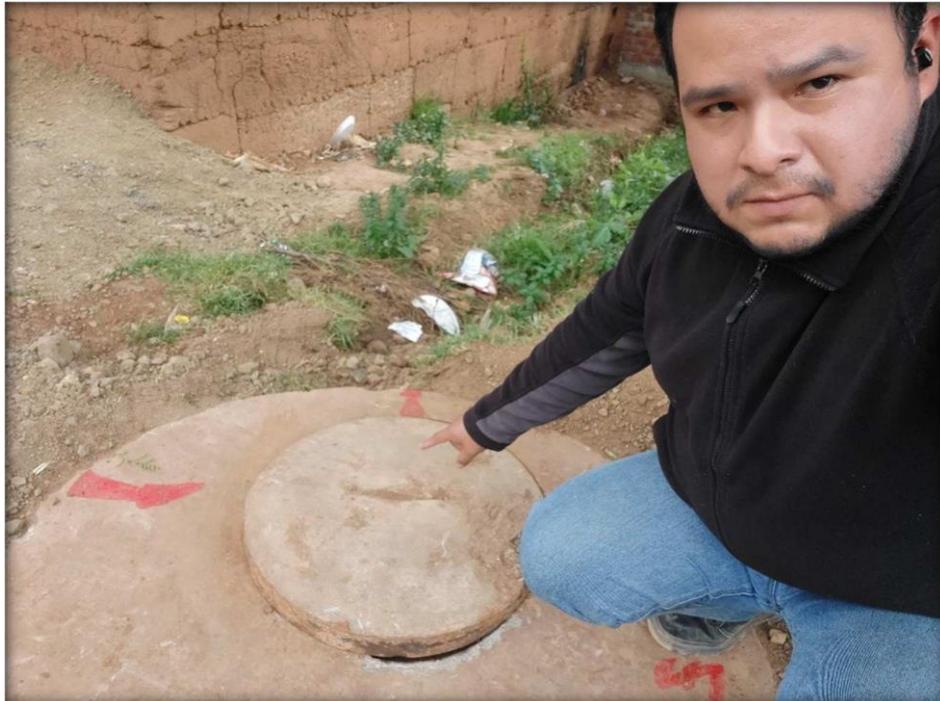
**Fotografía 10:** Evaluación exterior de buzones del distrito de Ataquero – Ataquero (Margen superior).

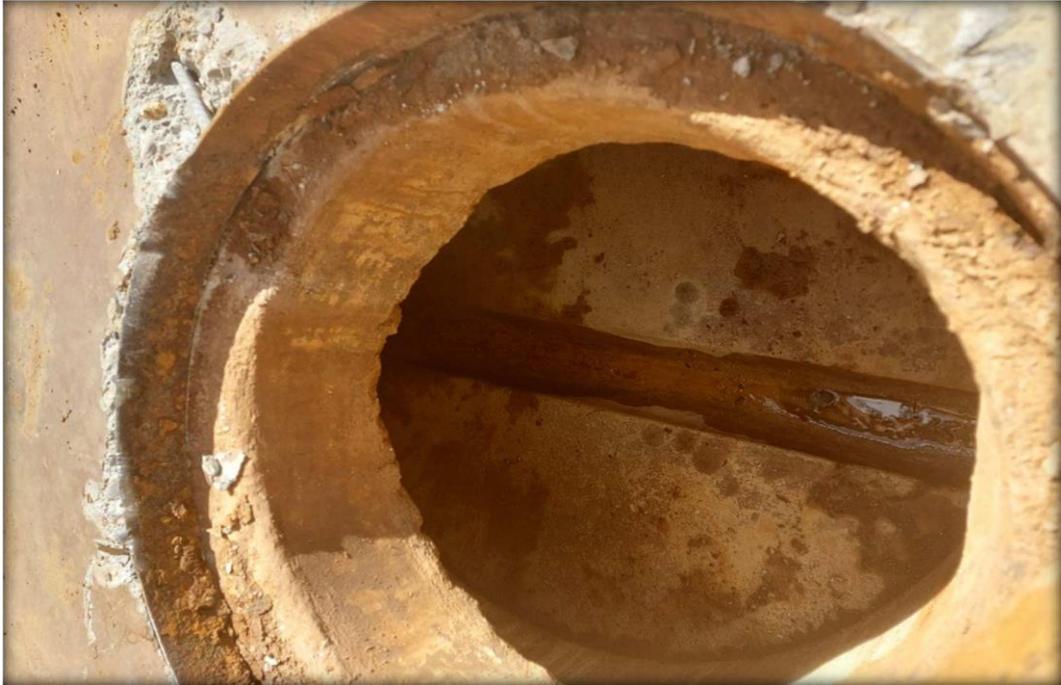
**Fotografía 11:** Evaluación interior de buzones del distrito de Ataquero – Ataquero (Margen superior).

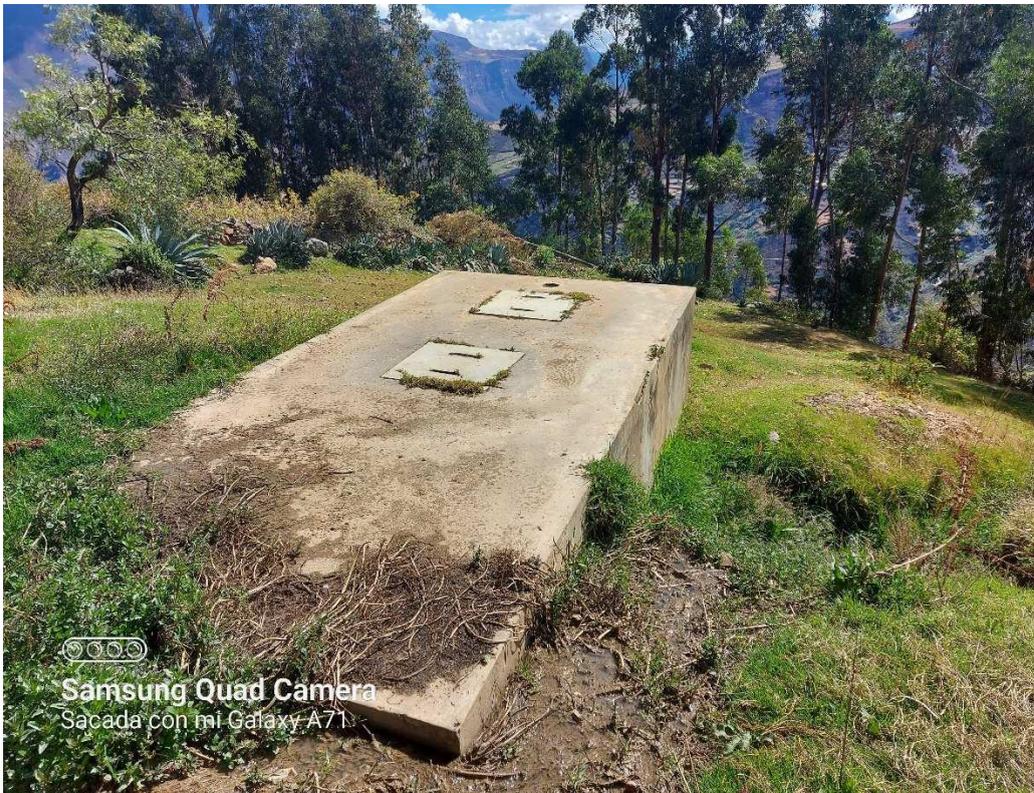
**Fotografía 12:** Estado actual del tanque séptico de la población del distrito de Ataquero – Ataquero (Margen superior)

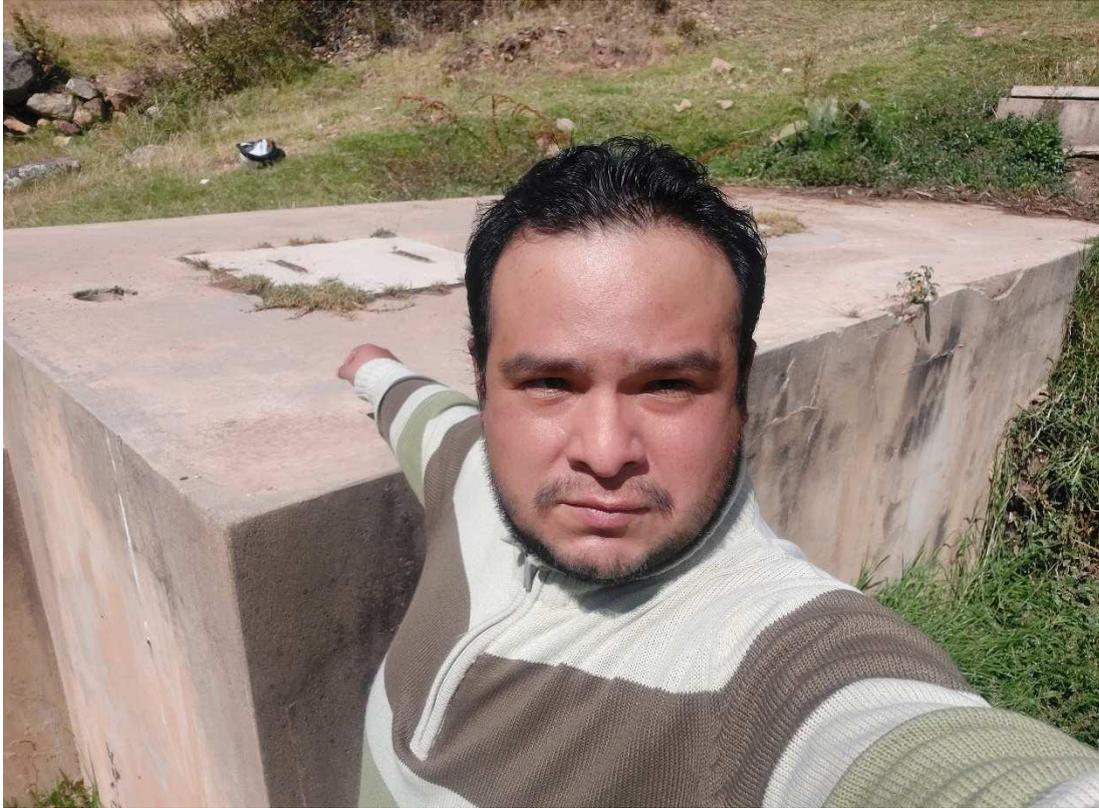
**Fotografía 13:** Evaluación del tanque séptico de la población del distrito de Ataquero – Ataquero (Margen superior)

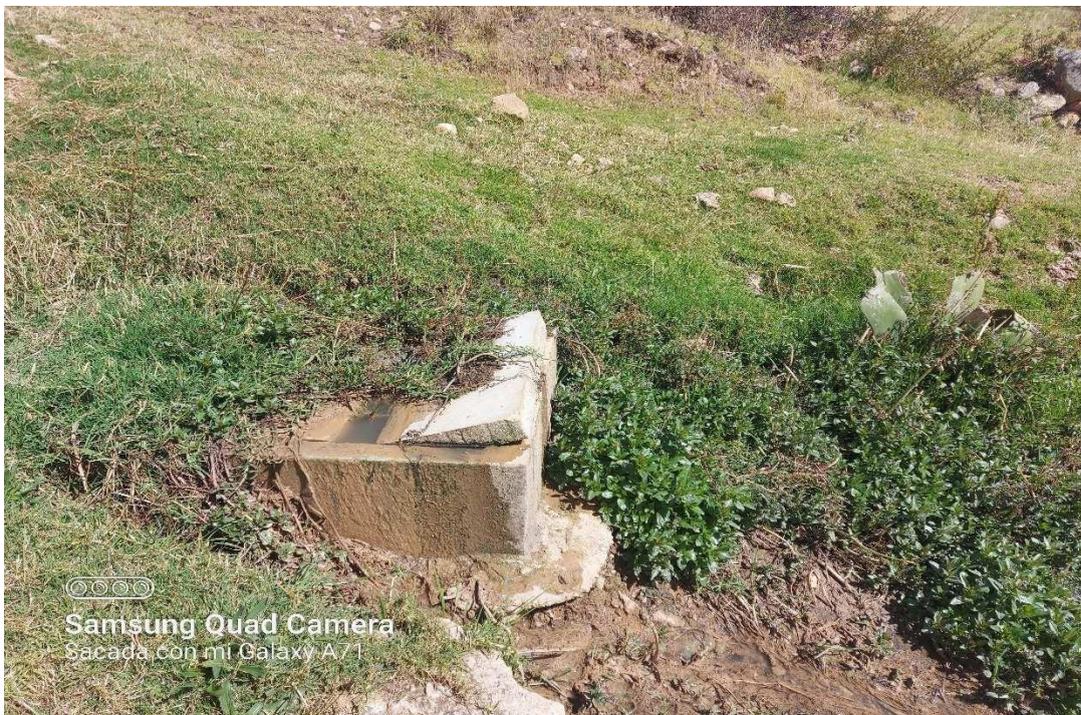
**Fotografía 14:** Evaluación de la cámara de rejillas de la población del distrito de Ataquero – Ataquero (Margen superior)

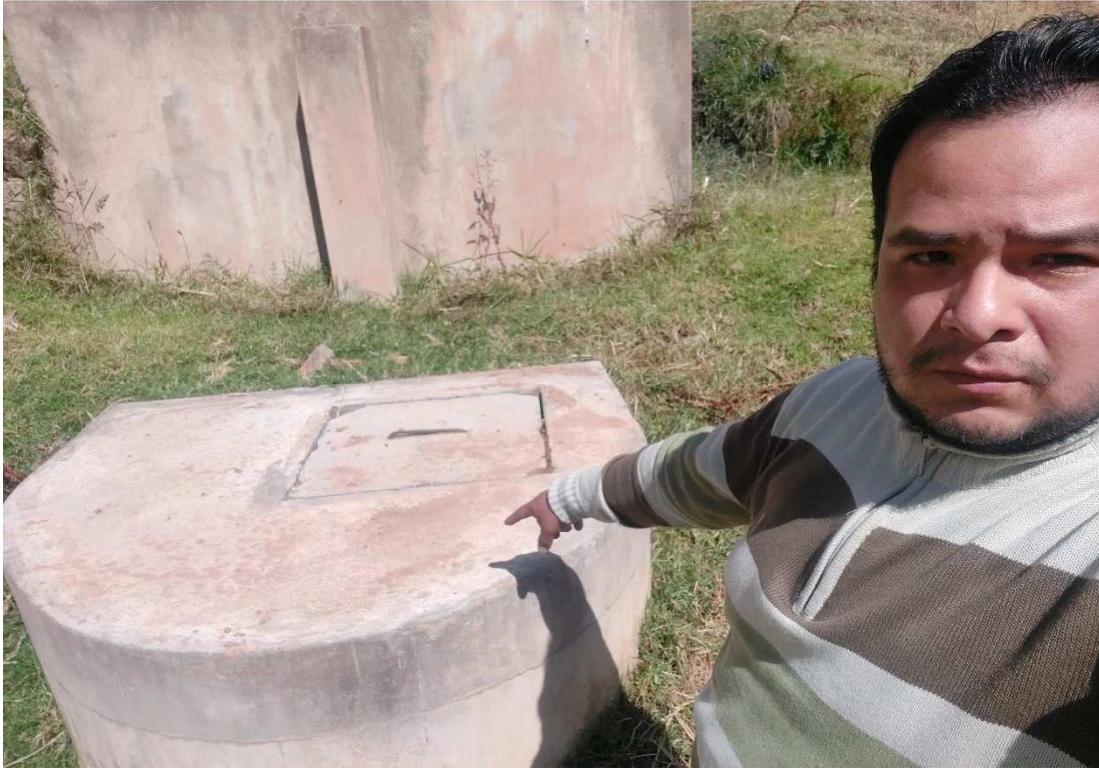
**Fotografía 15:** Evaluación del pozo de percolación de la planta de tratamiento de la población del distrito de Ataquero – Ataquero (Margen superior)
