**UNIVERSIDAD CATÓLICA LOS ÁNGELES
CHIMBOTE**

**EVALUACIÓN Y MEJORAMIENTO DEL SISTEMA
DE AGUA POTABLE DEL CASERÍO DE CHUYAN,
DISTRITO DE TICAPAMPA, PROVINCIA DE RECUAY,
DEPARTAMENTO ANCASH– 2021**

**TESIS PARA OPTAR EL TÍTULO PROFESIONAL
DE INGENIERO CIVIL**

Evaluación y mejoramiento del sistema de Saneamiento básico del caserío de Chuyan, distrito de Ticapampa, provincia de Recuay, departamento Ancash – 2020.

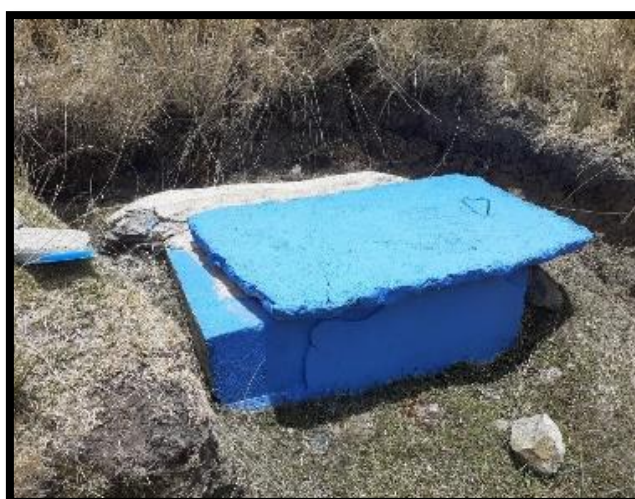
Gráfico N° 8: Captación N°01 de Chuyan, Fuente (Elaboración Propia).

EVALUACION DE LA CAPTACION N°01(MANANTIAL DE LADERA)	
Ubicación	Se encuentra en las coordenadas Norte: 8920982, Este: 229058, a una altitud 3787msnm, en el lugar denominado Putaca.
Evaluación Estructural	<ul style="list-style-type: none"> ➤ Es una estructura de concreto armado, donde el afloramiento no está protegido. ➤ La cámara húmeda es de 1.05x1.02x0.8, con tapa de concreto. ➤ Presenta roturas en su estructura de concreto y fisuras interiores. ➤ Consta de una caseta de válvulas con presencia de agua por encima del nivel de las válvulas que indicaría fuga.
Evaluación Hidráulica	<ul style="list-style-type: none"> ➤ El aforo por el único tubo operativo de los llorones es de 0.22lt/seg. ➤ Se ve presencia de humedad alrededor de la cámara lo que indica que no se está captando toda la filtración.
Evaluación Operativa	Se encuentra operativo, pero se observa falta de mantenimiento en la cámara húmeda. Abundante vegetación alrededor de la unidad.

Observaciones	Se debe colocar un cerco perimétrico para evitar el ingreso de personas o animales que puedan ocasionar daños en la estructura.

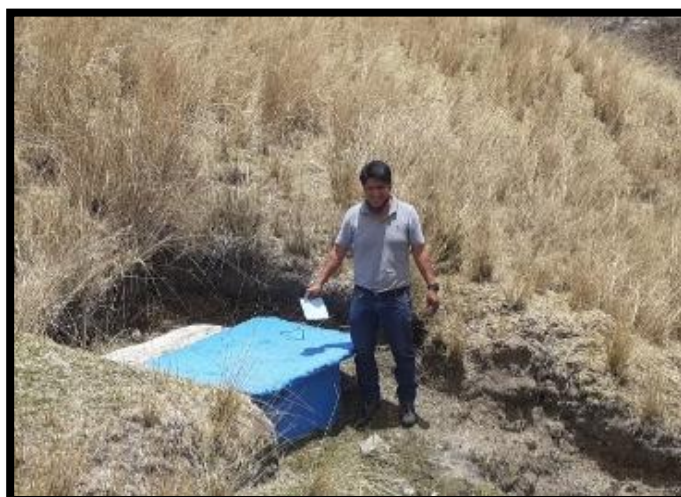
Gráfico N° 9: Captación N°02 de Chuyan, Fuente (Elaboración Propia).

EVALUACIÓN DE LA CAPTACIÓN N°02(MANANTIAL DE LADERA)	
Ubicación	Se encuentra en las coordenadas Norte: 8920992, Este: 229073, a una altitud 3785msnm, en el lugar denominado Putaca.
Evaluación Estructural	<ul style="list-style-type: none"> ➤ Es una estructura de concreto armado, donde el afloramiento no esta protegido. ➤ La cámara húmeda es de 1.0x0.8x0.7, con tapa de concreto. ➤ Presenta roturas en su estructura de concreto y fisuras interiores. ➤ No consta de una caseta de válvulas.
Evaluación Hidráulica	<ul style="list-style-type: none"> ➤ El aforo por el único tubo operativo de los llorones es de 0.25lt/seg. ➤ Se ve presencia de humedad alrededor de la cámara lo que indica que no se esta captando todo la filtración.
Evaluación Operativa	Se encuentra operativo, pero se observa falta de mantenimiento en la cámara húmeda. Abundante vegetación alrededor de la unidad.
Observaciones	Se debe colocar un cerco perimétrico para evitar el ingreso de personas o animales que puedan ocasionar daños en la estructura, e incluir una zanja de coronación para evitar el contacto con la lluvia y rastros de partículas en suspensión.

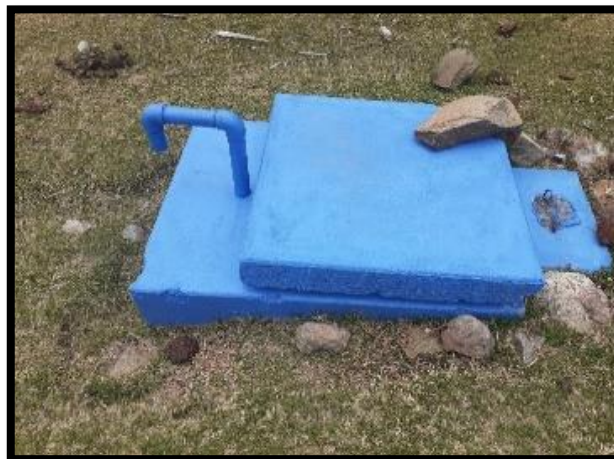
Gráfico N° 10: Cámara Rompe Presión Tipo –VI N°01, Fuente (Elaboración Propia).

EVALUACIÓN DE LA CÁMARA ROMPE PRESIÓN TIPO –VI N°01	
Ubicación	Se encuentra en las coordenadas Norte: 8926556, Este: 227761, a una altitud 3749msnm, en el lugar denominado Putaca.
Evaluación Estructural	<ul style="list-style-type: none"> ➤ Es una estructura de concreto armado. ➤ La cámara húmeda es de 0.7x0.7x0.8m. con tapa de concreto. ➤ Presenta roturas en su estructura de concreto y fisuras interiores.
Evaluación Hidráulica	<ul style="list-style-type: none"> ➤ Al hacer el aforo se ve que capta la misma cantidad de agua aforada. ➤ El tubo de rebose no es visible y no posee el dado de protección. ➤ El tubo de rebose es el mismo diámetro de la entrada de la tubería que es de PVC de 1.5” ➤ Su ubicación es menor a 50m. De diferencia de altitud en el primer tramo en el segundo tramo es mayor su diferencia de niveles.
Evaluación Operativa	Se encuentra operativo, pero se observa falta de mantenimiento y limpieza aunque la pintura se realizó hace poco tiempo.

Observaciones	Se debe colocar un cerco perimétrico para evitar el ingreso de personas o animales que puedan ocasionar daños en la estructura, e incluir una zanja de coronación para evitar el contacto con la lluvia y rastros de partículas en suspensión.

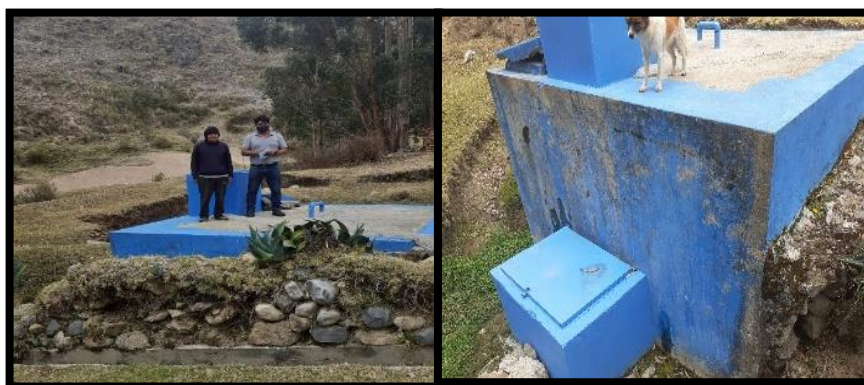
Gráfico N° 11: Reservorio N°01, Fuente (Elaboración Propia).

EVALUACIÓN DEL RESERVORIO N°01	
Ubicación	Se encuentra en las coordenadas Norte: 8921638, Este: 229486, a una altitud 3637msnm, en el lugar denominado Putaca.
Evaluación Estructural	<ul style="list-style-type: none"> ➤ Es una estructura de concreto armado. ➤ La cámara húmeda es de 0.7x0.7x0.8m. con tapa de concreto. ➤ Presenta roturas en su estructura de concreto y fisuras interiores y grietas por donde se ve ligeras filtraciones.
Evaluación Hidráulica	<ul style="list-style-type: none"> ➤ Al hacer el aforo se ve que capta la misma cantidad de agua aforada. ➤ El tubo de rebose no es visible y no posee el dado de protección. ➤ El tubo de rebose es el mismo diámetro de la entrada de la tubería que es de PVC de 1.5” ➤ La diferencia de altitud de la CRP-6 al reservorio es de 112m., lo cual excede la altura recomendable de 50m., para q el sistema trabaje adecuadamente.
Evaluación Operativa	Se encuentra operativo, pero se observa falta de mantenimiento y tampoco se ve funcionando la caseta de cloración.

Observaciones	Se debe colocar un cerco perimétrico para evitar el ingreso de personas o animales que puedan ocasionar daños en la estructura, e incluir una zanja de coronación para evitar el contacto con la lluvia y rastros de partículas en suspensión.

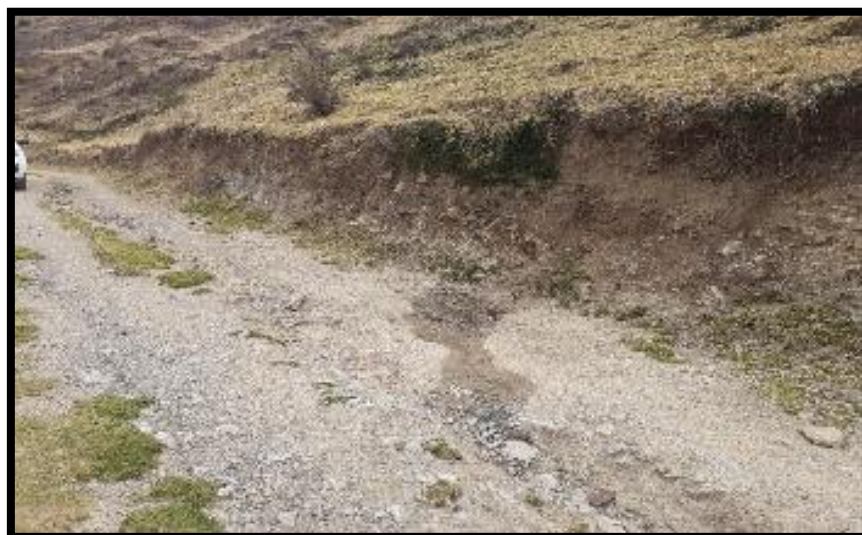
Gráfico N° 12: Red de Conducción, Fuente (Elaboración Propia).

EVALUACIÓN DEL RED DE CONDUCCIÓN	
Ubicación	➤ Línea que se encuentra desde las captaciones hacia el reservorio
Evaluación Estructural	<ul style="list-style-type: none"> ➤ Las presiones exceden la recomendación de la norma técnica. ➤ Es de tubería PVC de 1.5” y se reduce solo a tuberías de 1” en dos tramos..
Evaluación Hidráulica	➤ No se evidencio las cajas de válvulas debido a que solo hay dos pero no se visualizan adecuadamente para su mantenimiento
Evaluación Operativa	➤ Su funcionamiento es deficiente porque existe datos de reparaciones continuas debido a roturas de tubería
Observaciones	➤ Se debe realizar las reparaciones adecuadas para evitar pérdidas de agua y construcción de cámaras rompe presión Tipo-7.

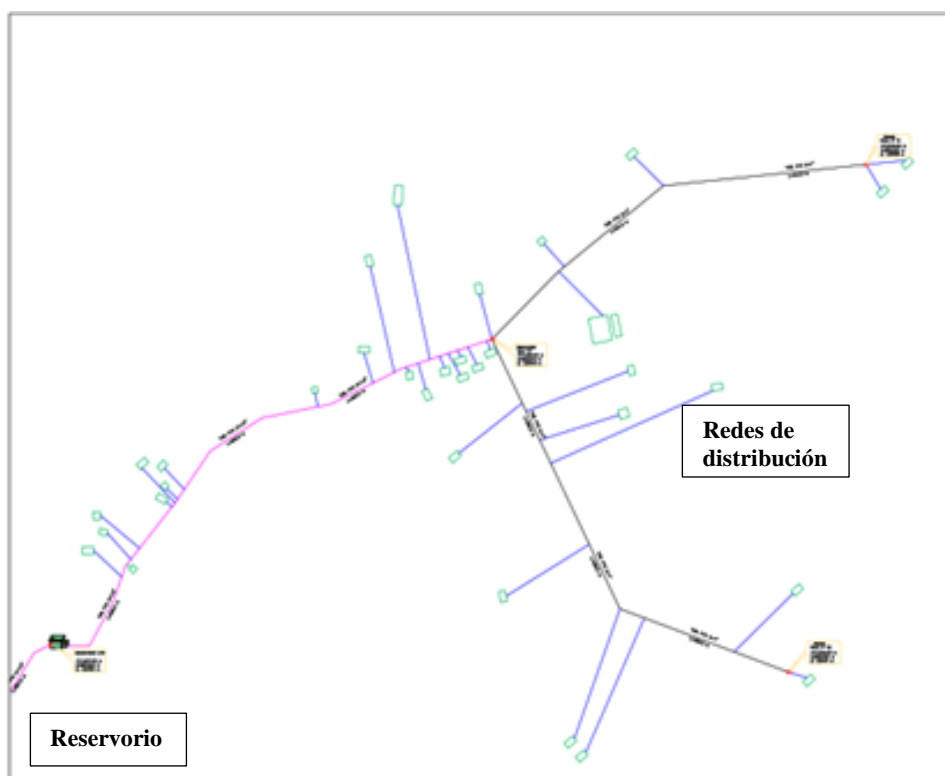
Gráfico N° 13: Croquis de Red de distribución Chuyan, Fuente (Elaboración Propia).

EVALUACIÓN DEL RED DE DISTRIBUCIÓN	
Ubicación	➤ Usuarios del caserío de Chuyan.
Evaluación Estructural	<ul style="list-style-type: none"> ➤ Las presiones exceden la recomendación de la norma técnica. ➤ Es de tubería PVC de 1.5” y se reduce solo a tuberías de 1” en dos tramos.
Evaluación Hidráulica	➤ No se evidencio las cajas de válvulas debido a que solo hay dos pero no se visualizan adecuadamente para su mantenimiento
Evaluación Operativa	➤ Su funcionamiento es deficiente porque existe datos de reparaciones continuas debido a roturas de tubería
Observaciones	➤ Se debe realizar las reparaciones adecuadas para evitar pérdidas de agua y construcción de cámaras rompe presión Tipo-7.

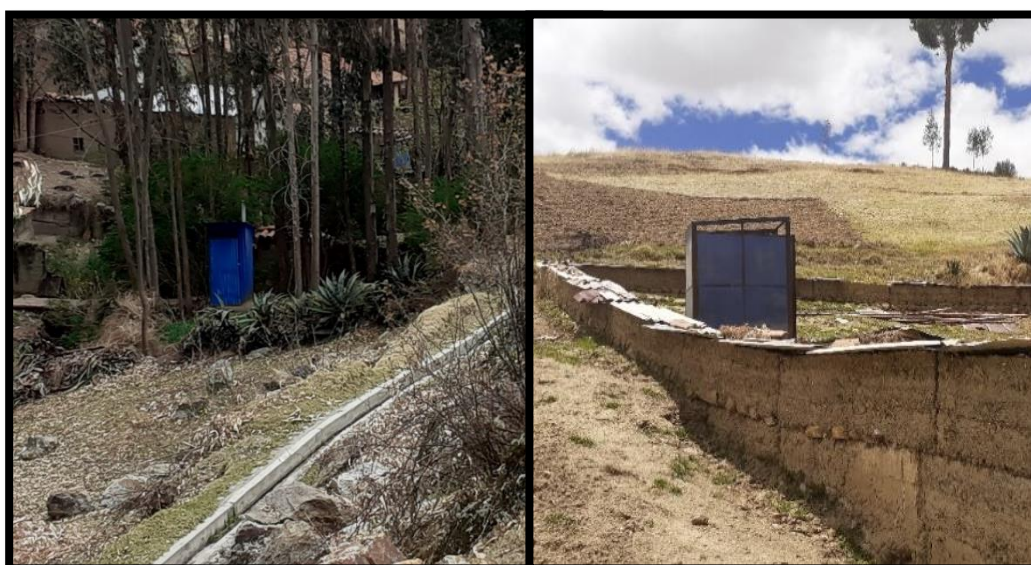
Gráfico N° 14: Letrinas de usuarios, Fuente (Elaboración Propia)

EVALUACIÓN DEL SISTEMA DE ALCANTARILLADO SANITARIO	
Ubicación	➤ Viviendas usuarias
Evaluación Estructural	<ul style="list-style-type: none"> ➤ Son de diversas estructuras como calamina galvanizada y módulos de plancha liza pintada. ➤ Sus dimensiones son variables de 1.2x1.2x1.8 m. hasta de 1.5x1.5x1.8m ➤ Su estructura se encuentra deteriorada y oxidada y algunos casos la losa ha sido reemplazado con durmientes de madera.
Evaluación Hidráulica	➤ No se realizó esta evaluación debido a que tienen redes colectoras.
Evaluación Operativa	➤ Su funcionamiento es deficiente ya que no se está realizando el mantenimiento adecuado.
Observaciones	➤ Se debe cambiar a un sistema más actual para un mejor uso de los servicios higiénicos además de capacitar a los usuarios sobre este sistema.

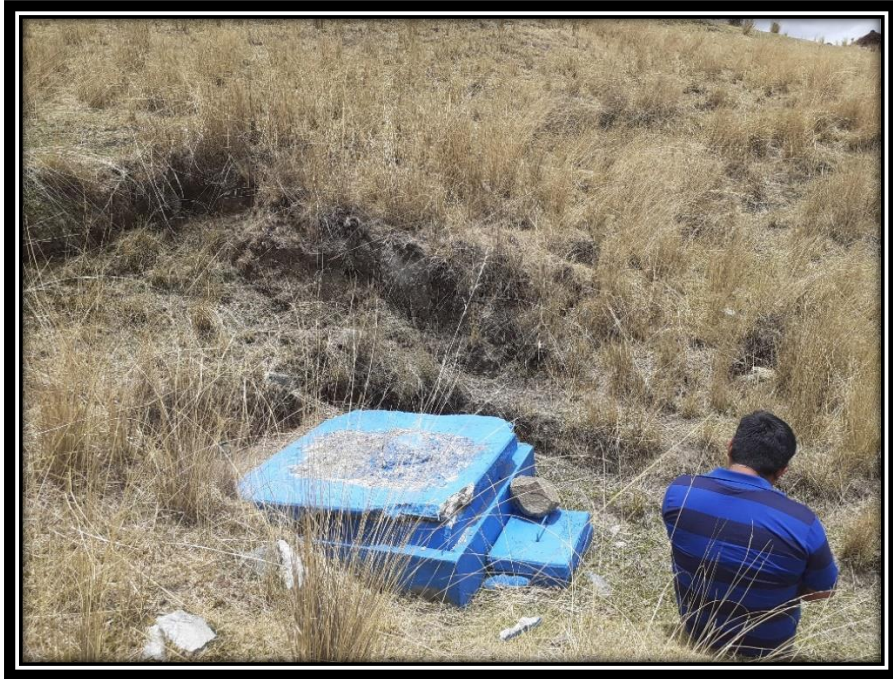
FOTOGRAFÍA N° 01.- El recorrido a lo largo del Sistema de Abastecimiento de Agua Potable, se inició con la visita a la captación N°01.

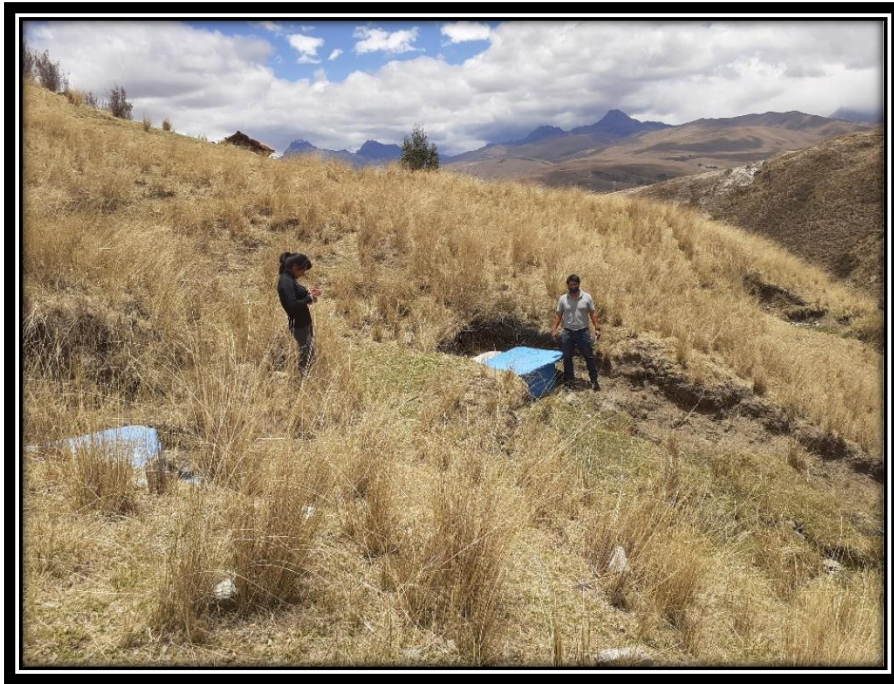
FOTOGRAFIA N° 02.- estado actual de la captación N°02, donde no se aprecia cerco perimétrico actual.

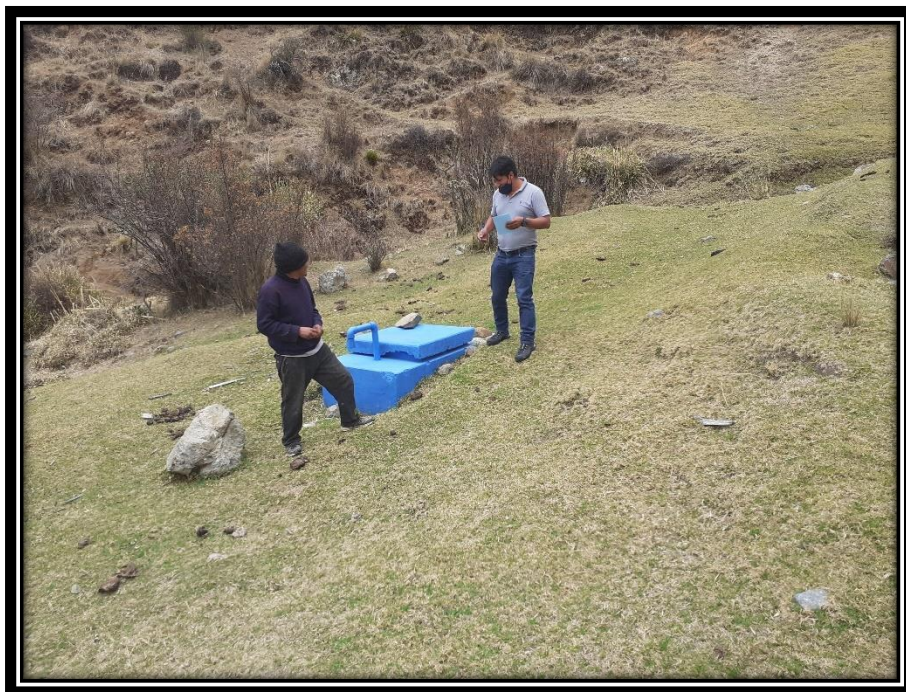
FOTOGRAFIA N° 03.- cámara rompe presión tipo – VI en funcionamiento.

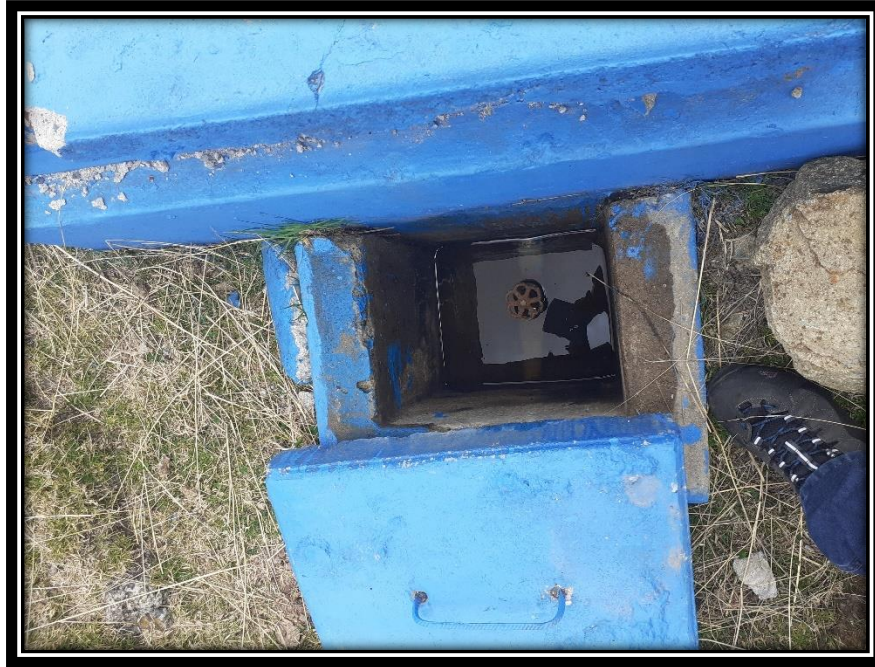
FOTOGRAFÍA N° 04.-caseta de válvula de la cámara rompe presión tipo – VI en funcionamiento.

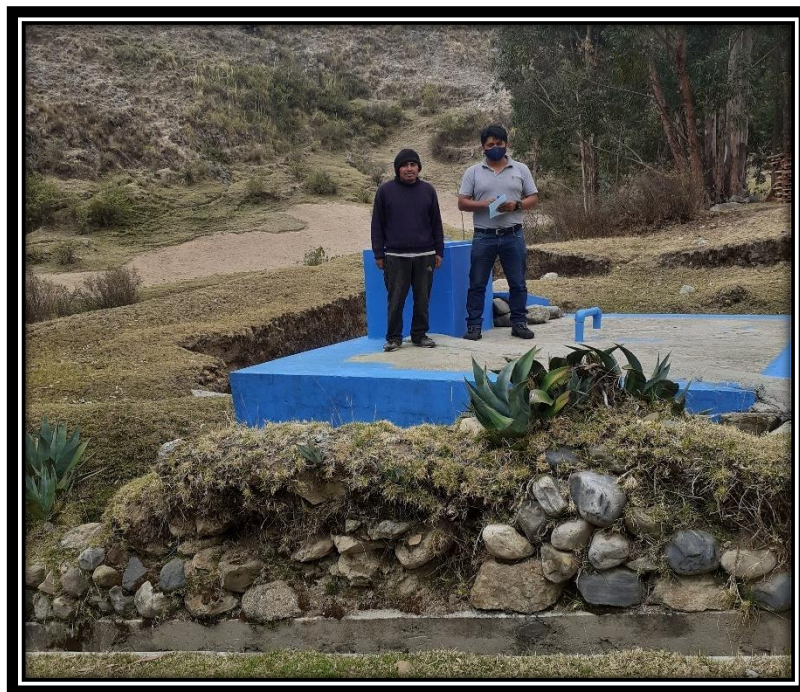
FOTOGRAFÍA N° 05.-Reservorio N°01 donde no se aprecia que posee el cerco perimétrico.

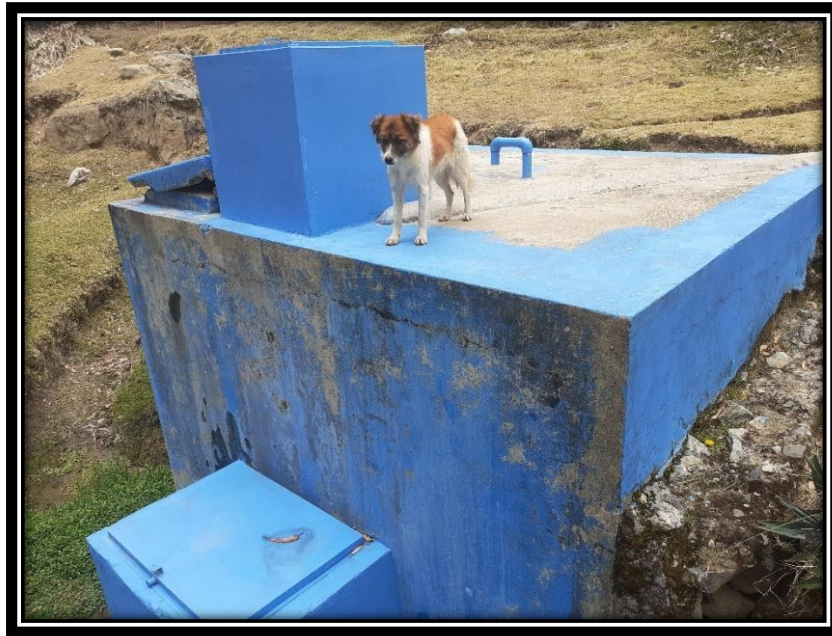
FOTOGRAFÍA N° 06.-Caseta de válvulas del reservorio N°01 y caseta de cloración en funcionamiento.

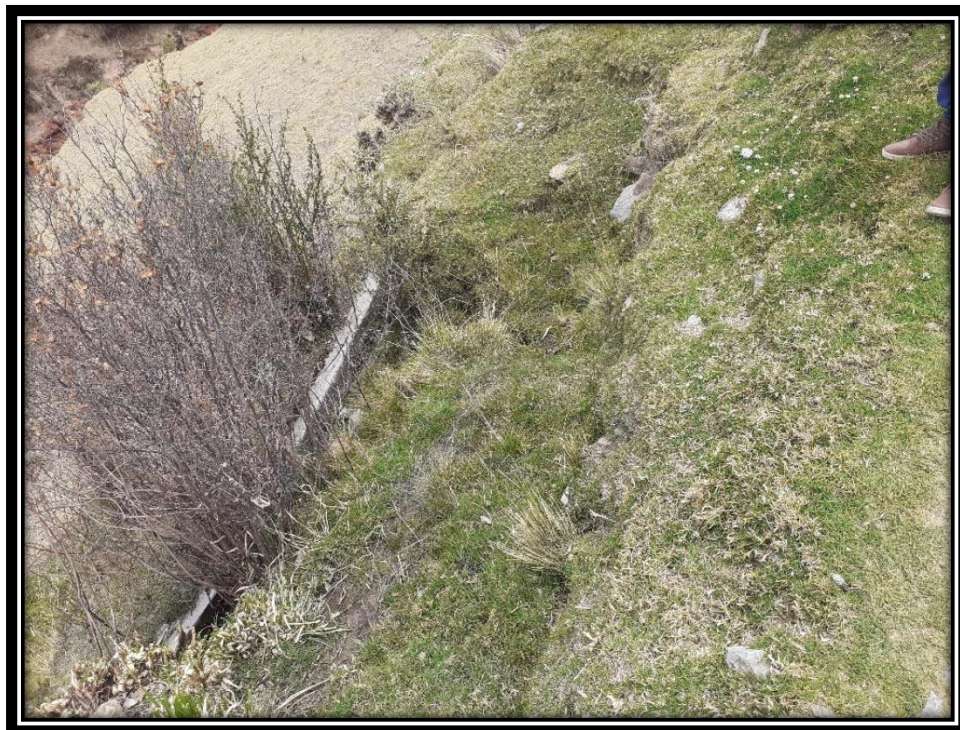
FOTOGRAFÍA N° 07.-tramo afectado de la línea de conducción.

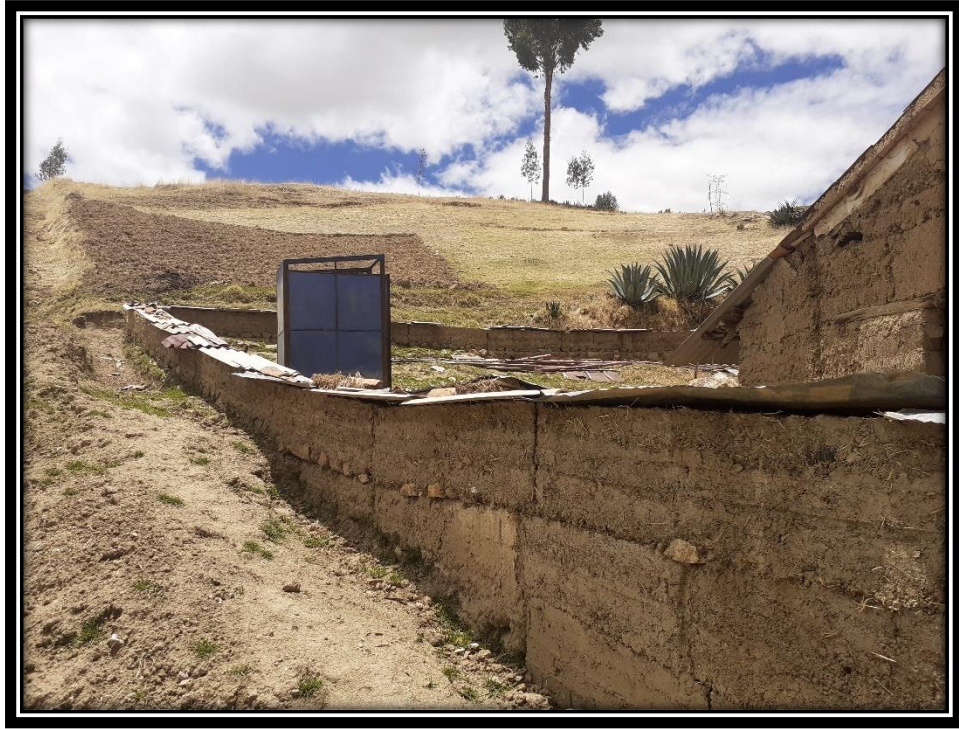
FOTOGRAFÍA N° 08.-letrina en mal estado sin techo y oxidado de usuario de Chuyan..
