UNIVERSIDAD CATÓLICA LOS ÁNGELES
CHIMBOTE

DETERMINACIÓN Y EVALUACIÓN DE LAS
PATOLOGÍAS DEL CONCRETO EN COLUMNAS,
VIGAS, Y MUROS DE ALBAÑILERÍA CONFINADA
DEL CERCO PERIMÉTRICO DE LA INSTITUCIÓN
EDUCATIVA 607443 ENRY HERVE LINARES SOTO,
DISTRITO DE BELEN, PROVINCIA DE MAYNAS,
REGIÓN LORETO, MARZO – 2016.

TESIS PARA OPTAR EL TÍTULO PROFESIONAL DE
INGENIERO CIVIL

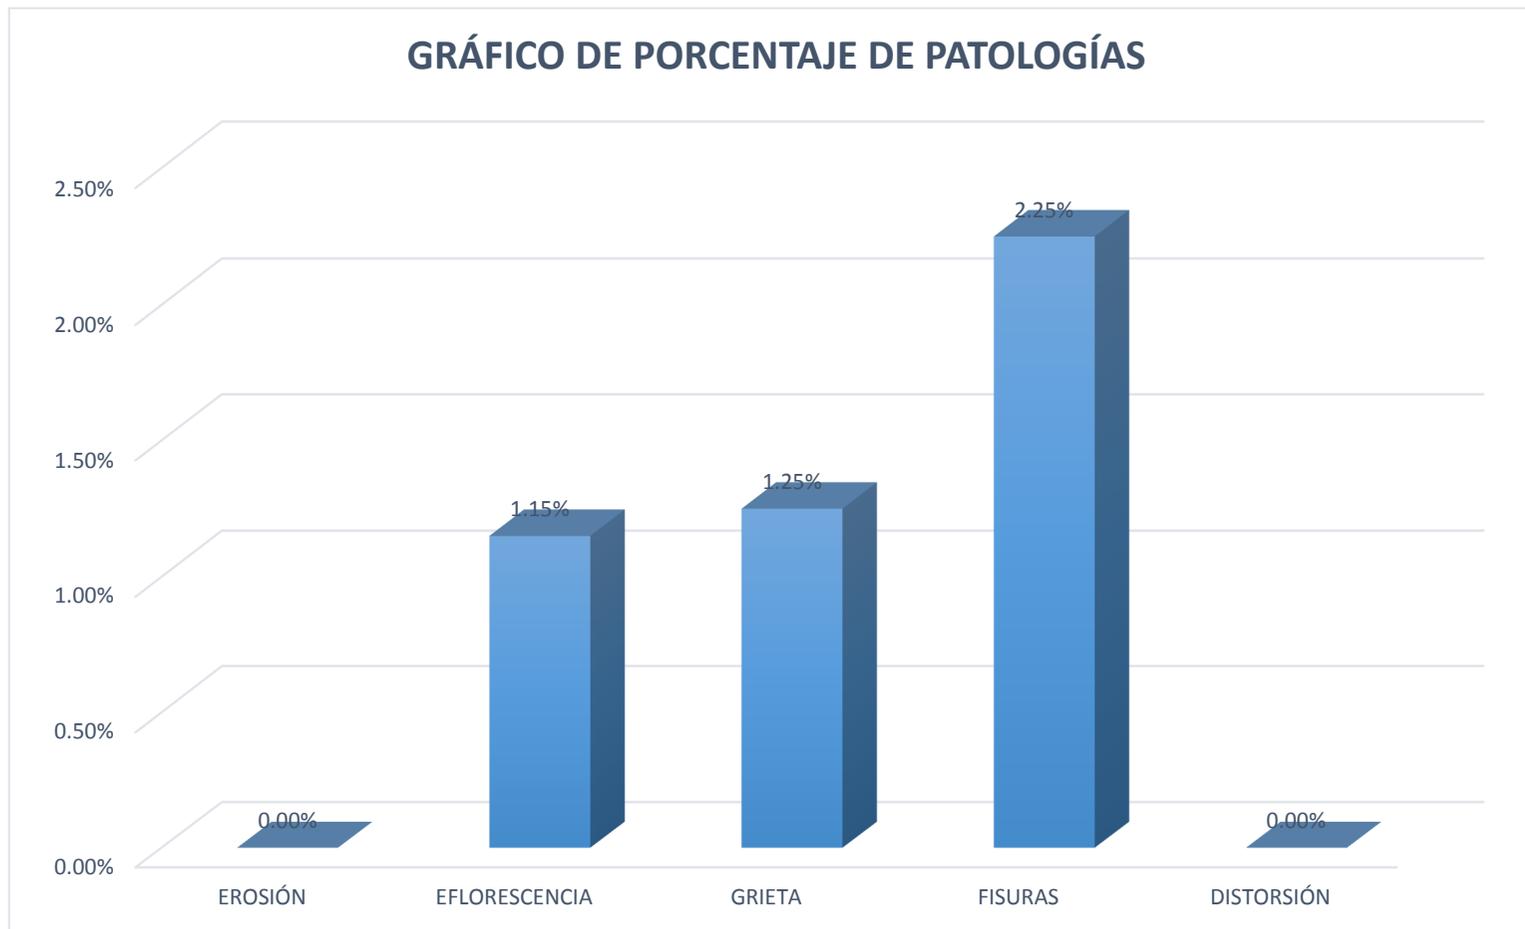
PLANO DE PATOLOGÍA

ELEMENTOS	COLUMNA		VIGA		MURO		TOTAL	
	ÁREA:	1.95 M ²	ÁREA:	2.20 M ²	ÁREA:	15.85 M ²	ÁREA CON PATOLOGÍA (m2)	% DE ÁREA CON PATOLOGÍA
PATOLOGÍA	ÁREA CON PATOLOGÍA (m2)	% DE ÁREA CON PATOLOGÍA	ÁREA CON PATOLOGÍA (m2)	% DE ÁREA CON PATOLOGÍA	ÁREA CON PATOLOGÍA (m2)	% DE ÁREA CON PATOLOGÍA	ÁREA CON PATOLOGÍA (m2)	% DE ÁREA CON PATOLOGÍA
EROSIÓN	0.00	0.00%	0.00	0.00%	0.00	0.00%	0.00	0.00%
EFLORESCENCIA	0.00	0.00%	0.00	0.00%	0.23	1.45%	0.23	1.15%
GRIETA	0.00	0.00%	0.00	0.00%	0.25	1.58%	0.25	1.25%
FISURAS	0.20	10.26%	0.15	6.82%	0.10	0.63%	0.45	2.25%
DISTORSIÓN	0.00	0.00%	0.00	0.00%	0.00	0.00%	0.00	0.00%
TOTAL	0.20	0.10	0.15	6.82%	0.58	3.66%	0.93	4.65%
NIVEL DE SEVERIDAD	1		1		1

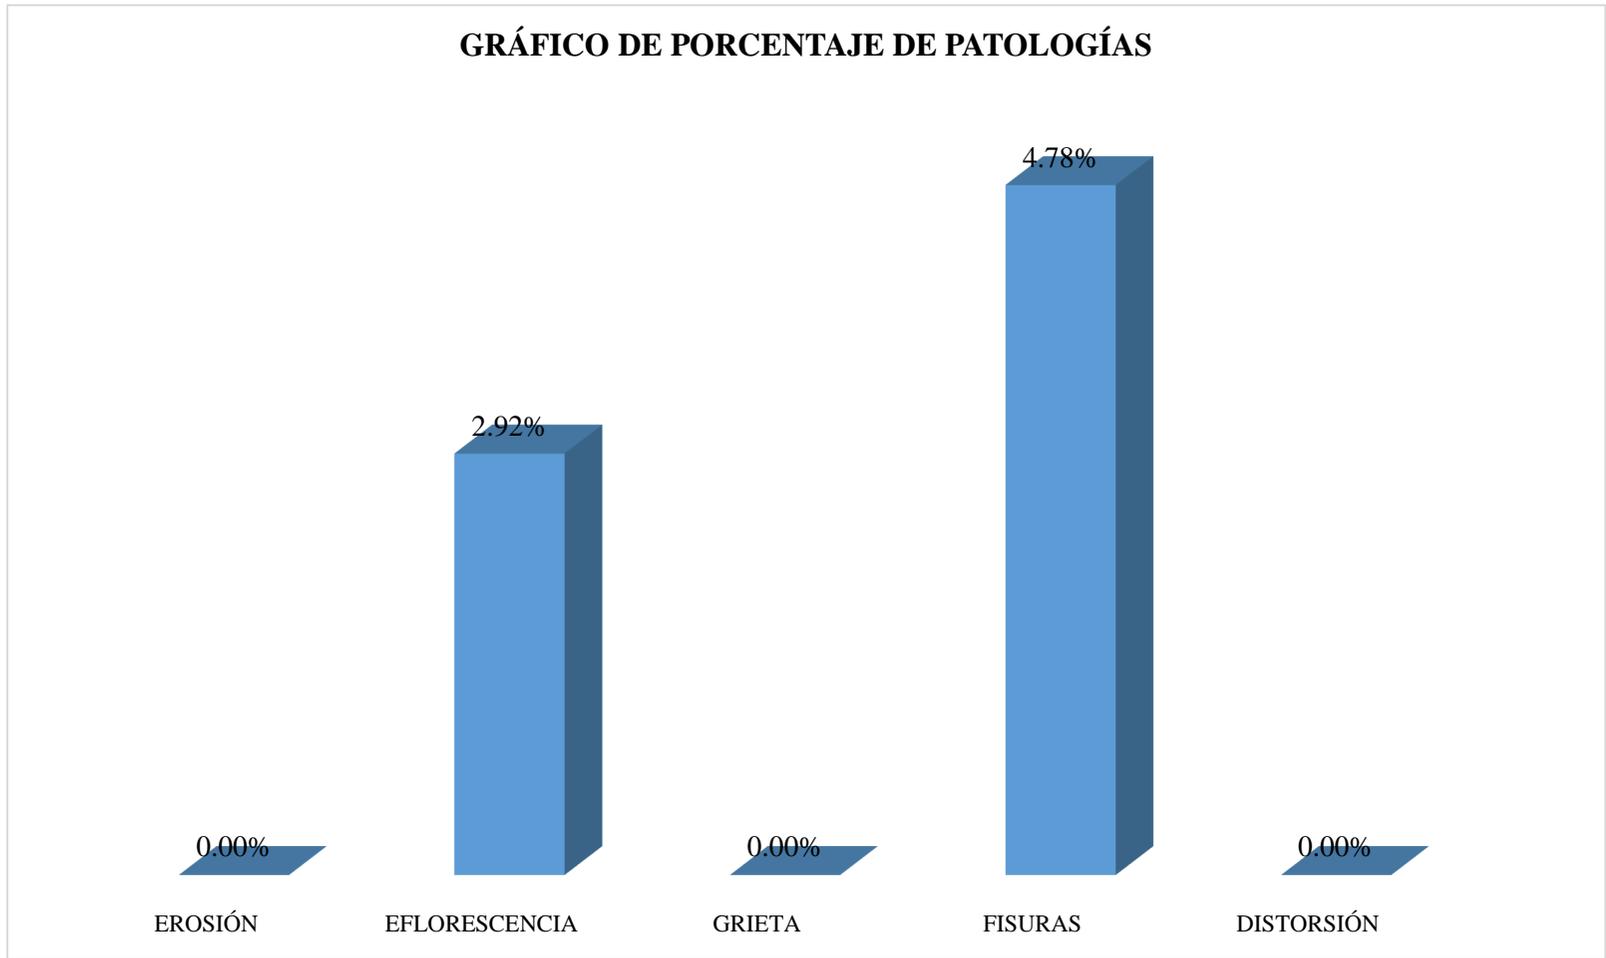
PLANO DE PATOLOGÍA

ELEMENTOS	COLUMNA		VIGA		MURO		TOTAL	
	ÁREA:	1.95 M ²	ÁREA:	2.07 M ²	ÁREA:	16.88 M ²	ÁREA CON PATOLOGÍA	% DE ÁREA CON PATOLOGÍA
PATOLOGÍA	ÁREA CON PATOLOGÍA (m2)	% DE ÁREA CON PATOLOGÍA	ÁREA CON PATOLOGÍA (m2)	% DE ÁREA CON PATOLOGÍA	ÁREA CON PATOLOGÍA (m2)	% DE ÁREA CON PATOLOGÍA	ÁREA CON PATOLOGÍA (m2)	% DE ÁREA CON PATOLOGÍA
EROSIÓN	0.00	0.00%	0.00	0.00%	0.00	0.00%	0.00	0.00%
EFLORESCENCIA	0.07	3.59%	0.00	0.00%	0.54	3.20%	0.61	2.92%
GRIETA	0.00	0.00%	0.00	0.00%	0.00	0.00%	0.00	0.00%
FISURAS	0.00	0.00%	1.00	48.31%	0.00	0.00%	1.00	4.78%
DISTORSIÓN	0.00	0.00%	0.00	0.00%	0.00	0.00%	0.00	0.00%
TOTAL	0.07	0.04	1.00	48.31%	0.54	3.20%	1.61	7.70%
NIVEL DE SEVERIDAD	1		1		1

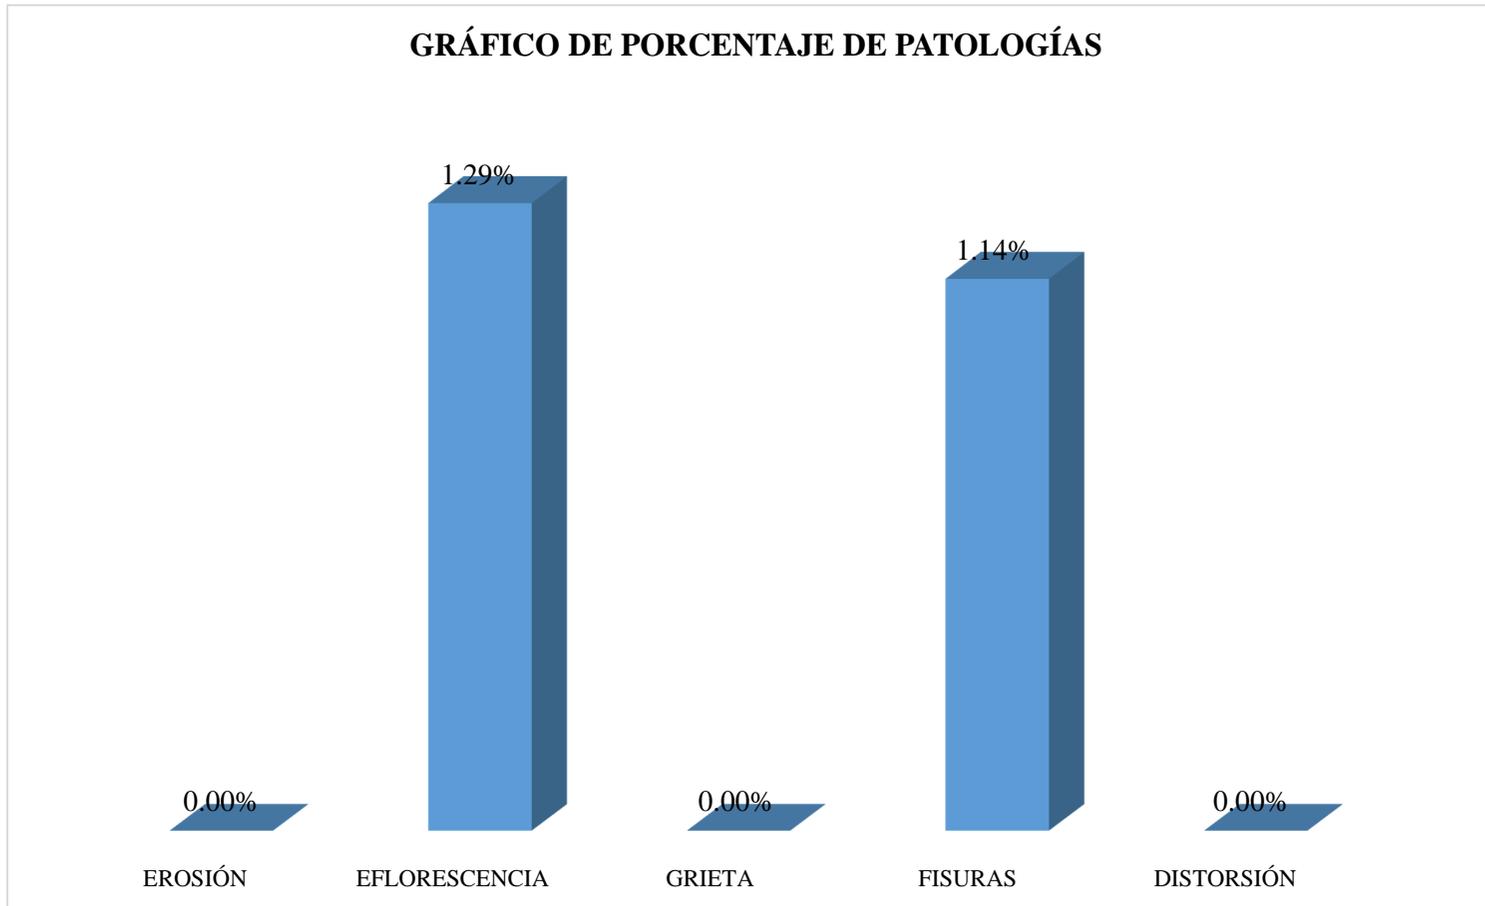
PLANO DE PATOLOGÍA

ELEMENTOS	COLUMNA		VIGA		MURO		TOTAL	
	ÁREA:	1.95 M ²	ÁREA:	2.07 M ²	ÁREA:	15.32 M ²	ÁREA CON PATOLOGÍA (m2)	% DE ÁREA CON PATOLOGÍA
PATOLOGÍA	ÁREA CON PATOLOGÍA (m2)	% DE ÁREA CON PATOLOGÍA	ÁREA CON PATOLOGÍA (m2)	% DE ÁREA CON PATOLOGÍA	ÁREA CON PATOLOGÍA (m2)	% DE ÁREA CON PATOLOGÍA	ÁREA CON PATOLOGÍA (m2)	% DE ÁREA CON PATOLOGÍA
EROSIÓN	0.00	0.00%	0.00	0.00%	0.00	0.00%	0.00	0.00%
EFLORESCENCIA	0.00	0.00%	0.00	0.00%	0.25	1.63%	0.25	1.29%
GRIETA	0.00	0.00%	0.00	0.00%	0.00	0.00%	0.00	0.00%
FISURAS	0.10	5.13%	0.12	5.80%	0.00	0.00%	0.22	1.14%
DISTORSIÓN	0.00	0.00%	0.00	0.00%	0.00	0.00%	0.00	0.00%
TOTAL	0.10	0.05	0.12	5.80%	0.25	1.63%	0.47	2.43%
NIVEL DE SEVERIDAD	1		1		1

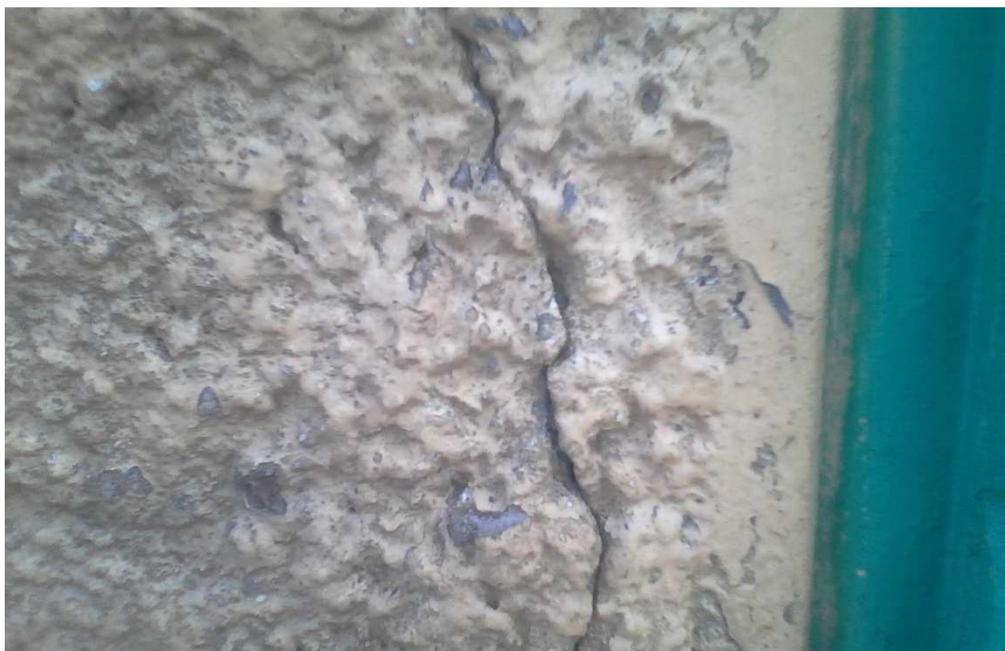
Fotografía 01: grieta en columna del cerco perimétrico de la Institución Educativa 607443 Enry Herve Linares Soto
