UNIVERSIDAD CATÓLICA LOS ÁNGELES  
CHIMBOTE

DETERMINACIÓN Y EVALUACIÓN DE LAS  
PATOLOGÍAS DEL CONCRETO EN COLUMNAS, VIGAS,  
SOBRECIMENTOS Y MUROS DE ALBAÑILERÍA  
CONFINADA DEL CERCO PERIMÉTRICO DEL TALLER  
MUNICIPAL DEL DISTRITO DE CHIMBOTE, PROVINCIA  
DEL SANTA, REGIÓN ÁNCASH-ABRIL 2016

**TESIS PARA OPTAR EL TÍTULO PROFESIONAL DE:**  
**INGENIERO CIVIL**

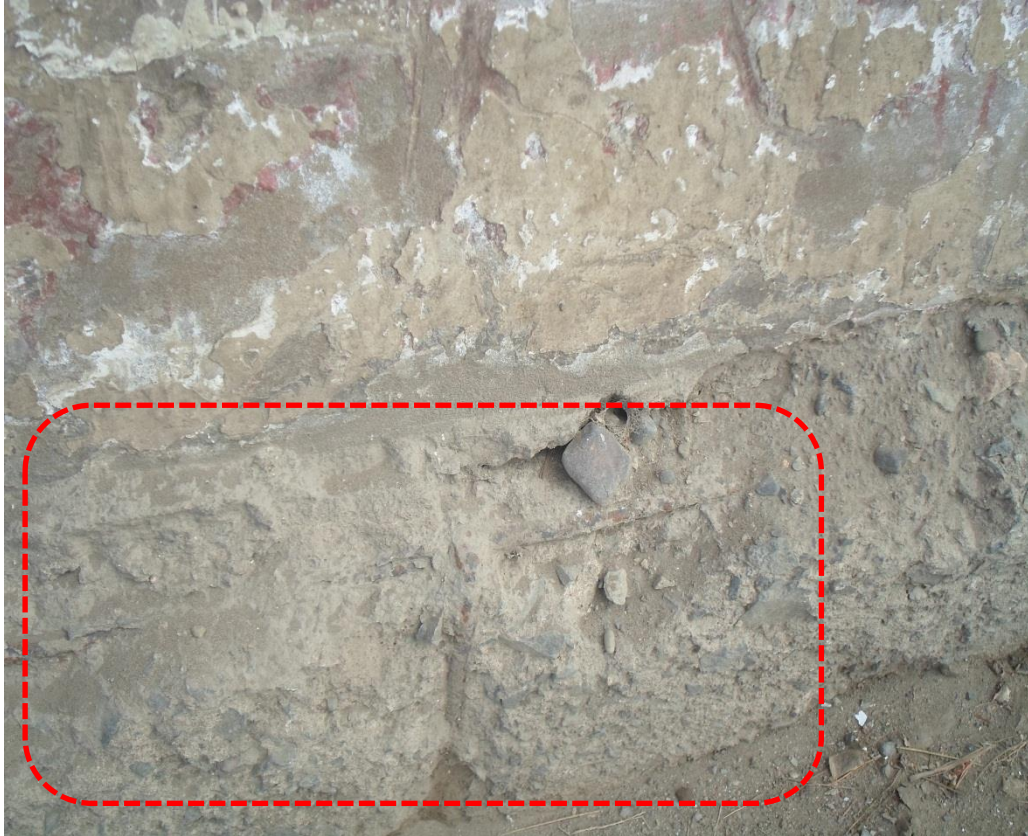
**Fotografía 02**

**Corrosión:** Patología encontrada en el Sobrecimiento de la Unidad de Muestra 05, Nivel de Severidad Moderado, Área Afectada 0.702m.<sup>2</sup>

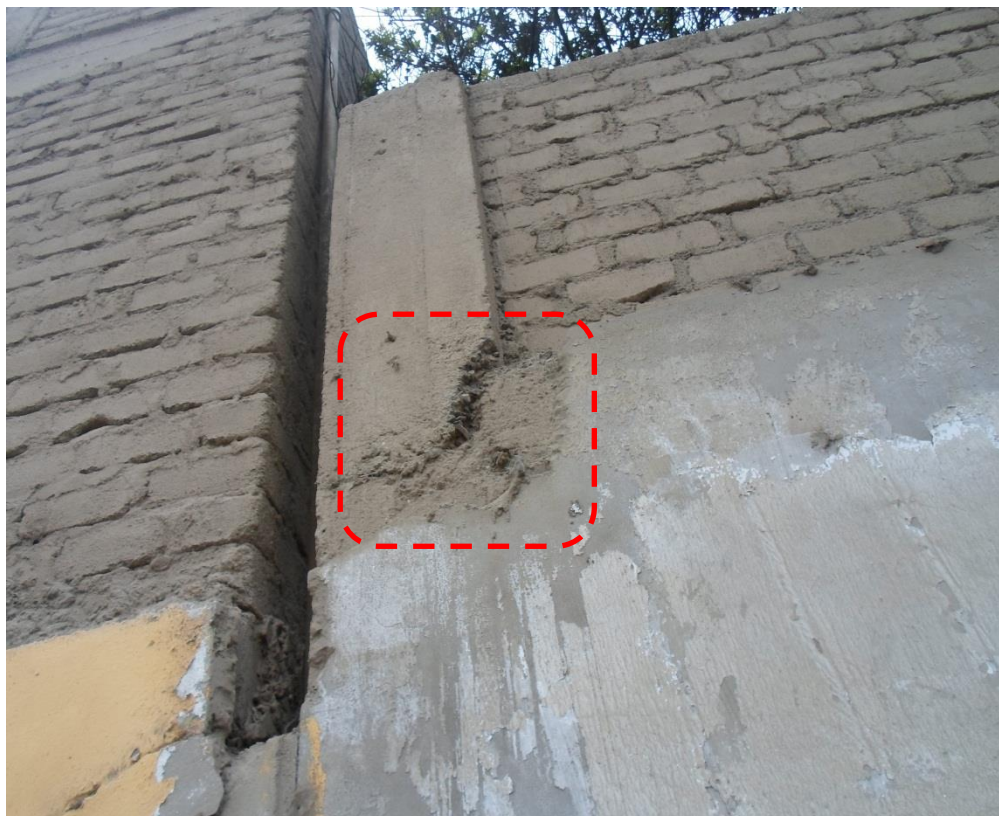
**Fotografía 03**

**Cangrejera:** Patología en la Columna de la Unidad de Muestra 03, Nivel de Severidad Severo, Área Afectada 0.22m.<sup>2</sup>

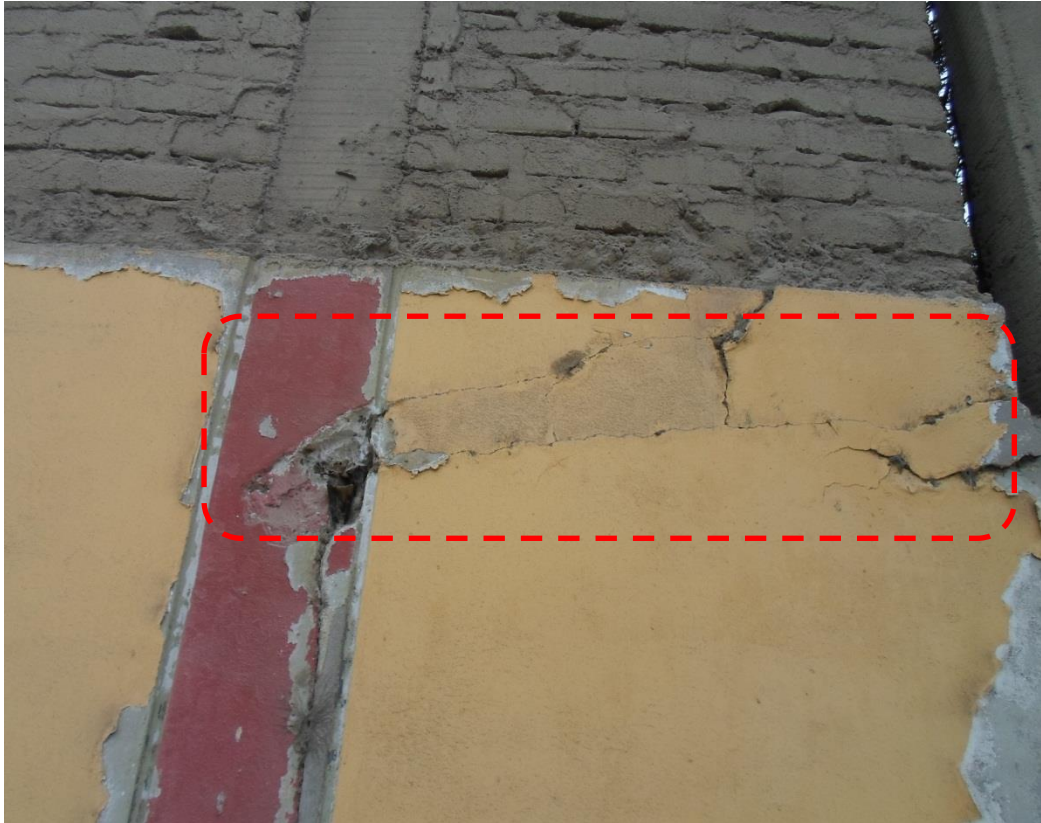
**Fotografía 06**

**Grieta:** Patología encontrada en el Muro de la Unidad de Muestra 23,  
Nivel de Severidad Moderada, Área Afectada 0.72 m.<sup>2</sup>
