**EVALUACIÓN Y ANÁLISIS DE LAS PATOLOGÍAS
DEL PAVIMENTO FLEXIBLE DE LA VÍA HUANTA -
MAINAY DEL DISTRITO DE HUANTA, PROVINCIA
DE HUANTA, REGIÓN AYACUCHO - 2020.**

**TESIS PARA OPTAR EL TÍTULO PROFESIONAL DE
INGENIERO CIVIL**

RODRIGUEZ VASQUEZ, WILLIAM

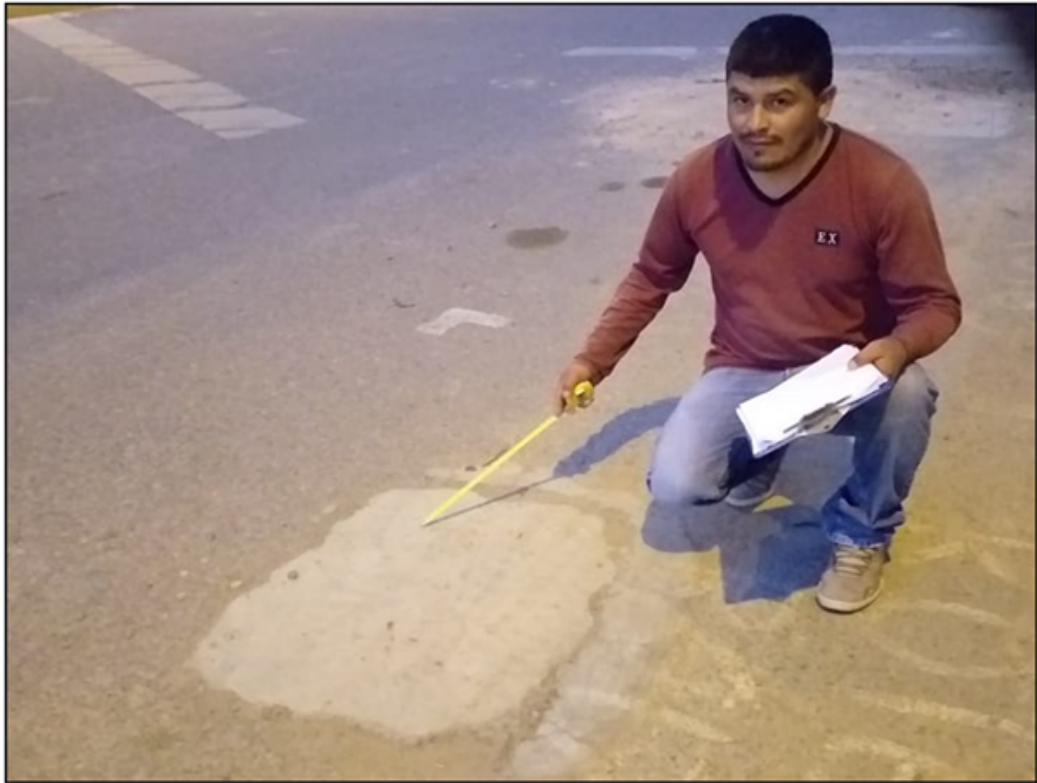
Fotografía 1: *Vía con parche.*

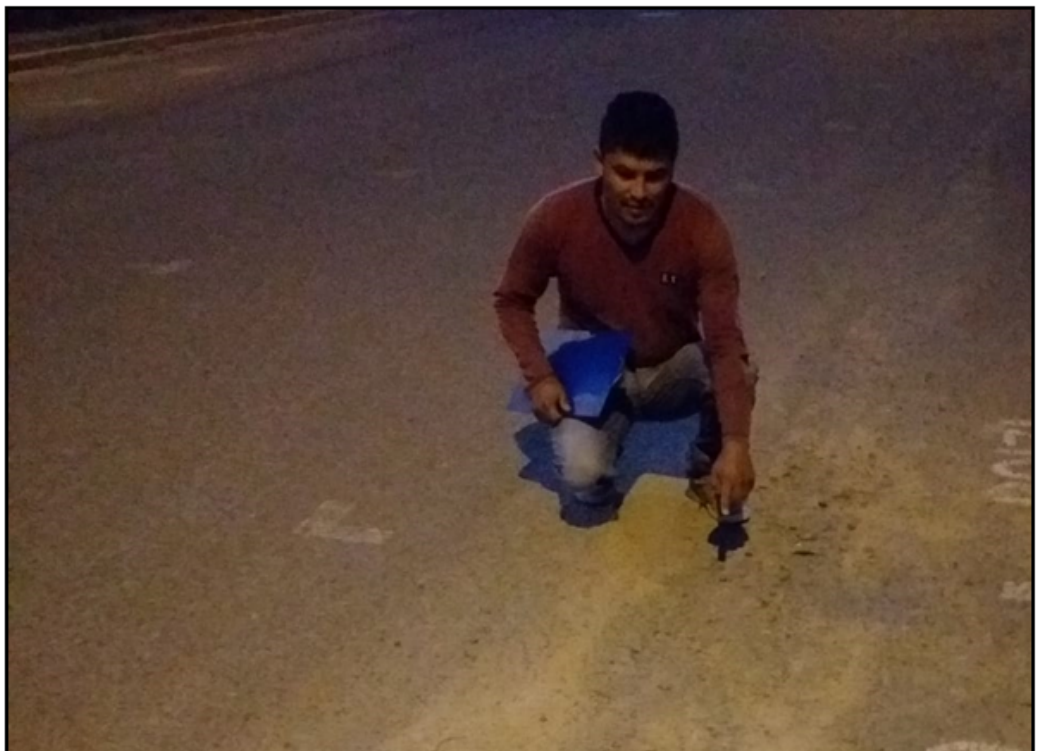
Fotografía 2: *Vía con desprendimiento de agregados.*

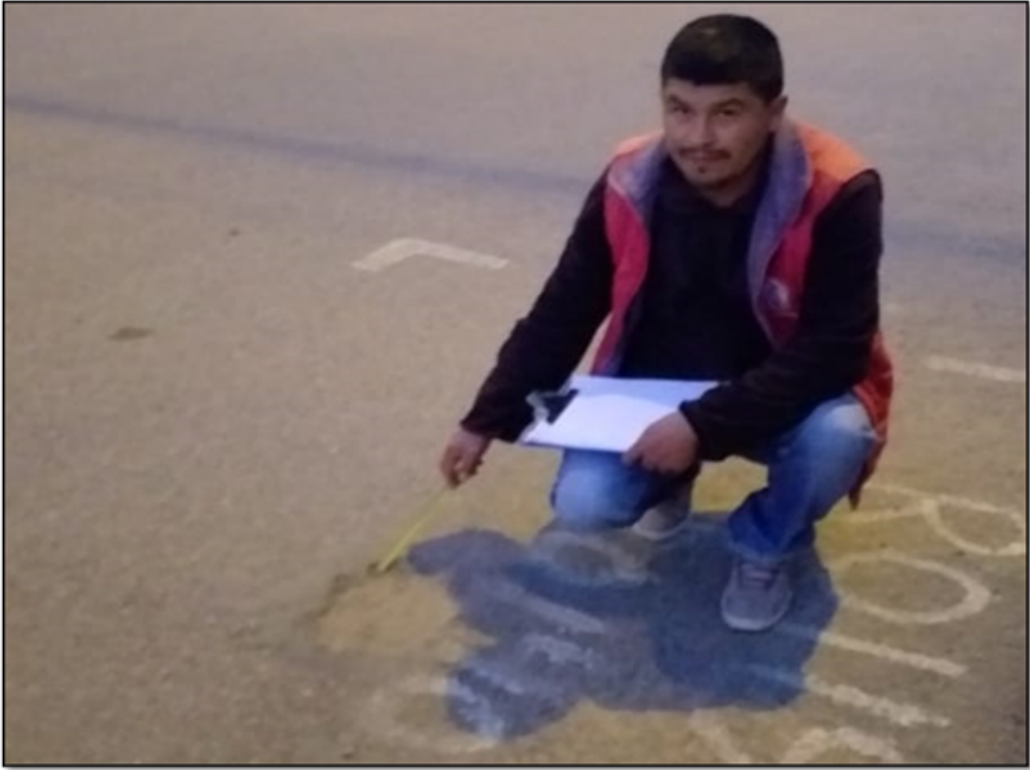
Fotografía 3: *Vía con hueco.*

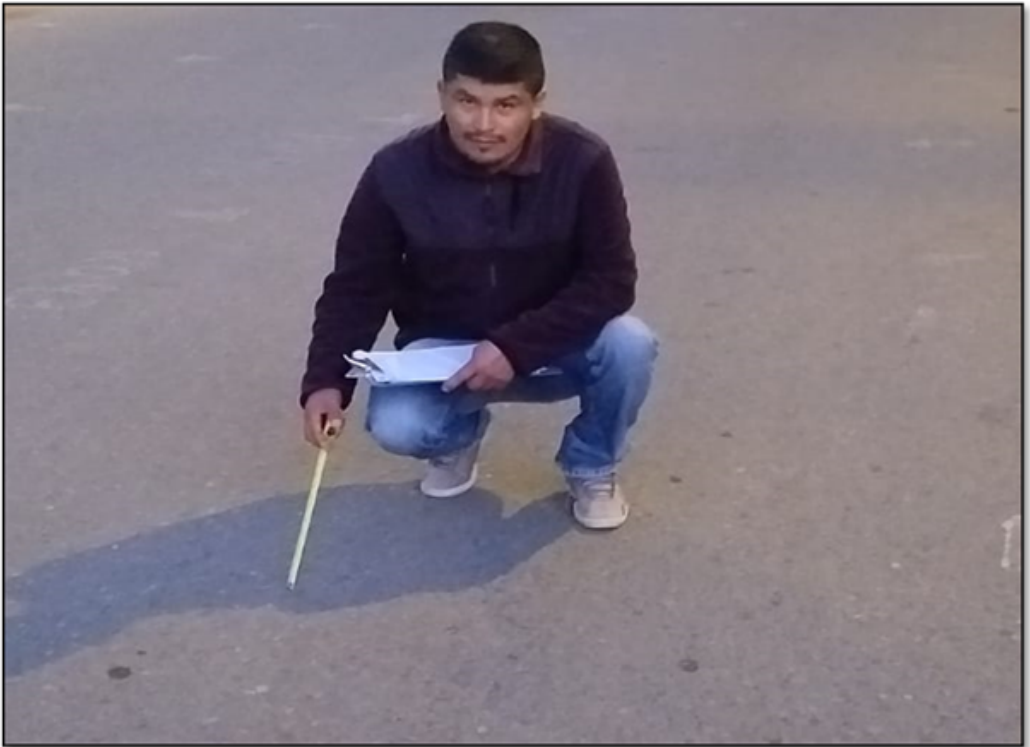
Fotografía 4: *Vía con Pulimiento de Agregados.*

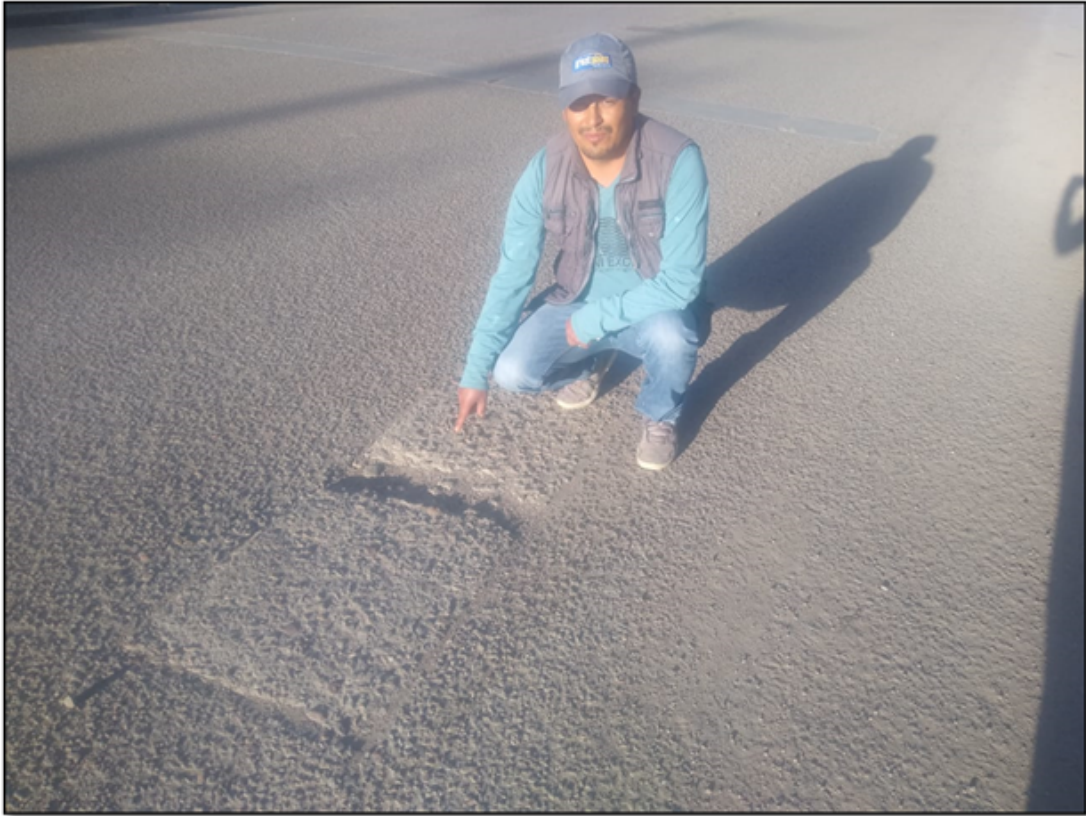
Fotografía 5: *Vía con parche.*
