**EVALUACIÓN Y ANÁLISIS DE LAS PATOLOGÍAS  
DEL PAVIMENTO FLEXIBLE DE LA VÍA HUANTA -  
MAINAY DEL DISTRITO DE HUANTA, PROVINCIA  
DE HUANTA, REGIÓN AYACUCHO - 2020.**

**TESIS PARA OPTAR EL TÍTULO PROFESIONAL DE  
INGENIERO CIVIL**

**AYACUCHO - PERÚ  
2020**

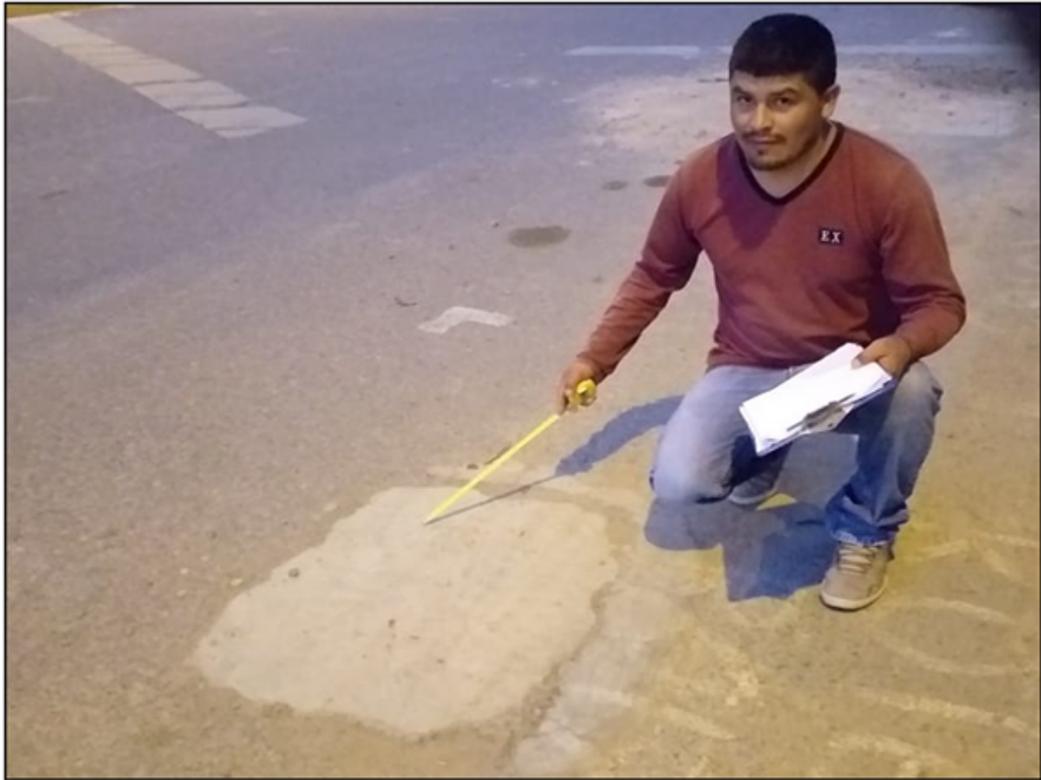
**Fotografía 1:** *Vía con parche.*

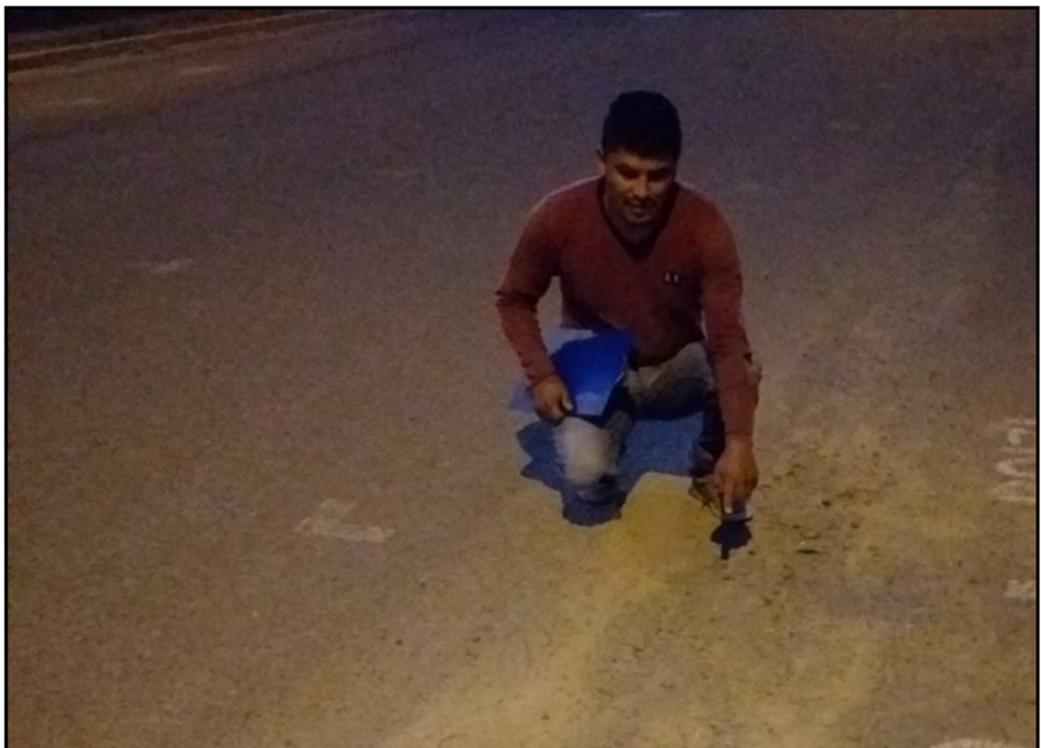
**Fotografía 2:** *Vía con desprendimiento de agregados.*

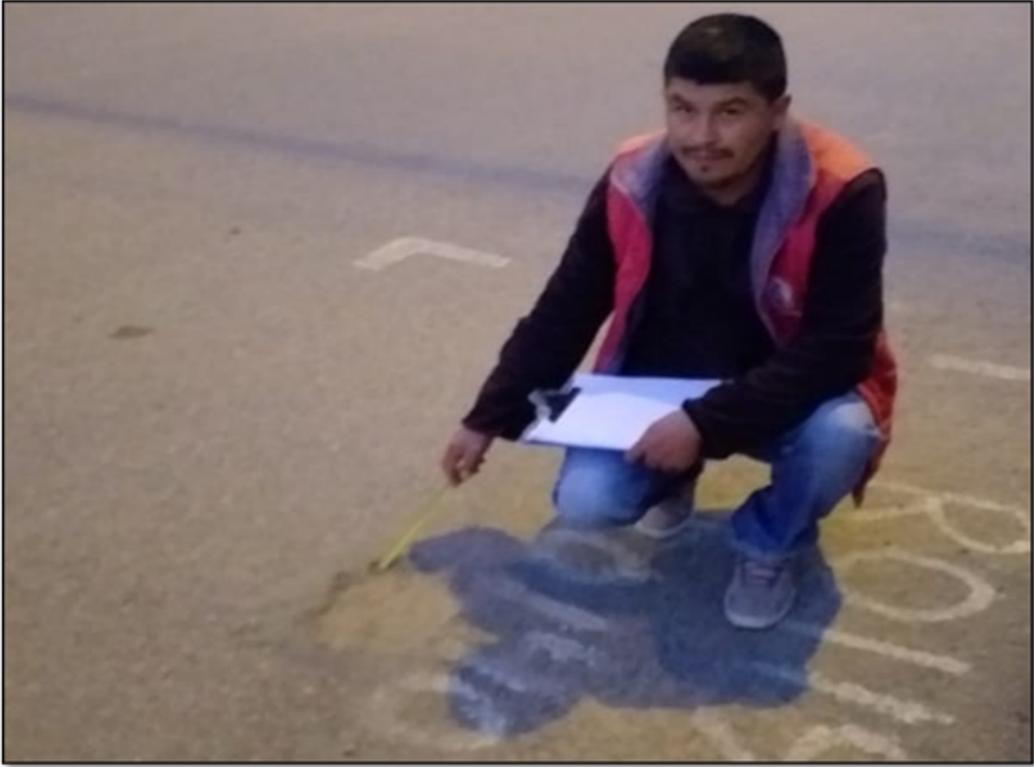
**Fotografía 3:** *Vía con hueco.*

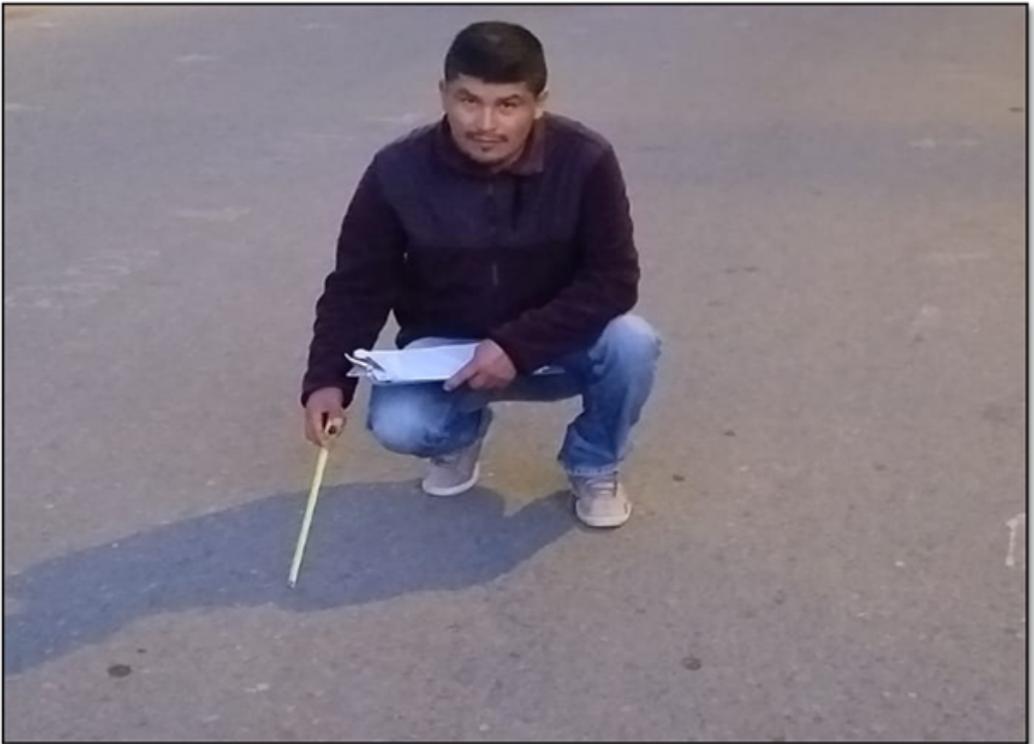
**Fotografía 4:** *Vía con Pulimiento de Agregados.*

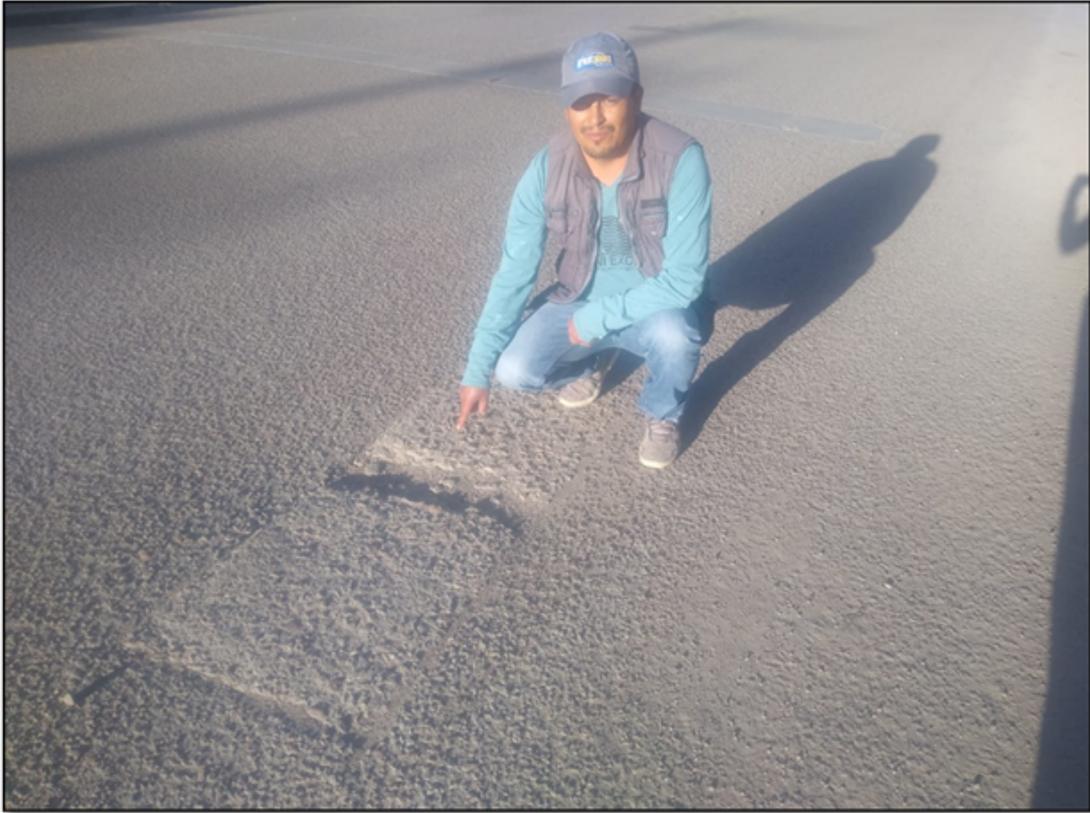
**Fotografía 5:** *Vía con parche.*
