DETERMINACIÓN Y EVALUACIÓN DE PATOLOGÍAS EN LOS  
ELEMENTOS DE ALBAÑILERÍA CONFINADA DEL CERCO  
PERIMÉTRICO DE LA INSTITUCIÓN EDUCATIVA N° 86007 JOSÉ  
ANTONIO ENCINAS, DE CENTRO POBLADO DE MACASHCA,  
PROVINCIA DE HUARAZ, REGIÓN ANCASH, AÑO 2017.

**TESIS PARA OPTAR TÍTULO PROFESIONAL DE INGENIERO**

BACH. JHONATAN JHONY CARRIÓN SALAS

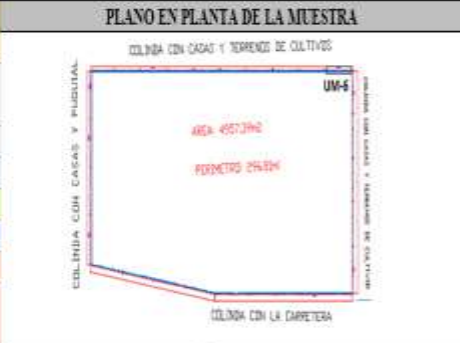
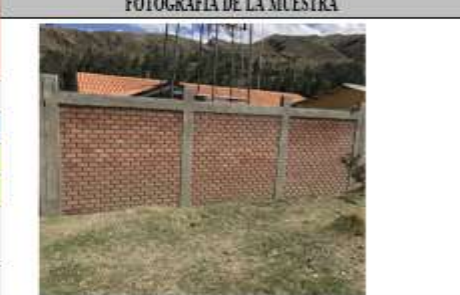
Ficha N° 06 : Unidad de Muestra 06

ITEM	TIPOS	PATOLOGIAS EN LAS COLUMNAS	PATOLOGIAS EN EL SOBRECIMIENTO	PATOLOGIAS EN LOS MURO																																																				
1	FISICAS	HUMEDAD (DESCRIPCION)			0																																																			
2		DESPRENDIMIENTO (M <sup>2</sup> )	0.00%	29.13%	0.00%	29.13%																																																		
3	MECANICAS	FISURAS (MM)	0.6 MM	0.5 MM	0.4 MM	0.6 MM																																																		
4		GRIETAS ( MM)	1.8 MM	1.6	1.6	1.8 MM																																																		
5	QUIMICAS	EFLORESCENCIA (DESCRIPCION)																																																						
NIVEL DE SEVERIDAD DE CADA ELEMENTO		1	2	1																																																				
DESCRIPCIÓN DE LA MUESTRA 06		PLANO DE PATOLOGIA	FOTOGRAFIA DE LA PATOLOGIA MAS CRITICA DE LA MUESTRA																																																					
<p>EN LA MUESTRA 06 SE ANALIZÓ LAS PATALOGIAS MÁS CRITICAS DE LOS ELEMENTOS , EN LO CUAL EL MAS PREDOMINANTE ES EL DESPRENDIMIENTO DE 29.13 % EN EL SOBRECIMIENTO , POR ELLO EL GRADO DE SEVERIDAD ES LEVE .</p>

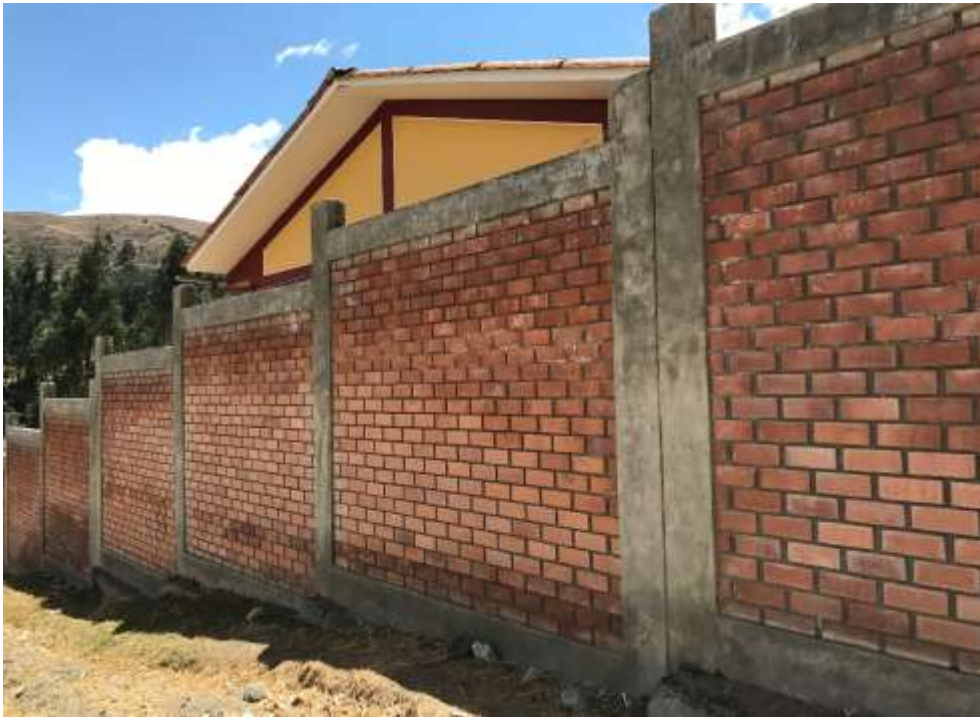
Presencia de eflorescencia en los muros

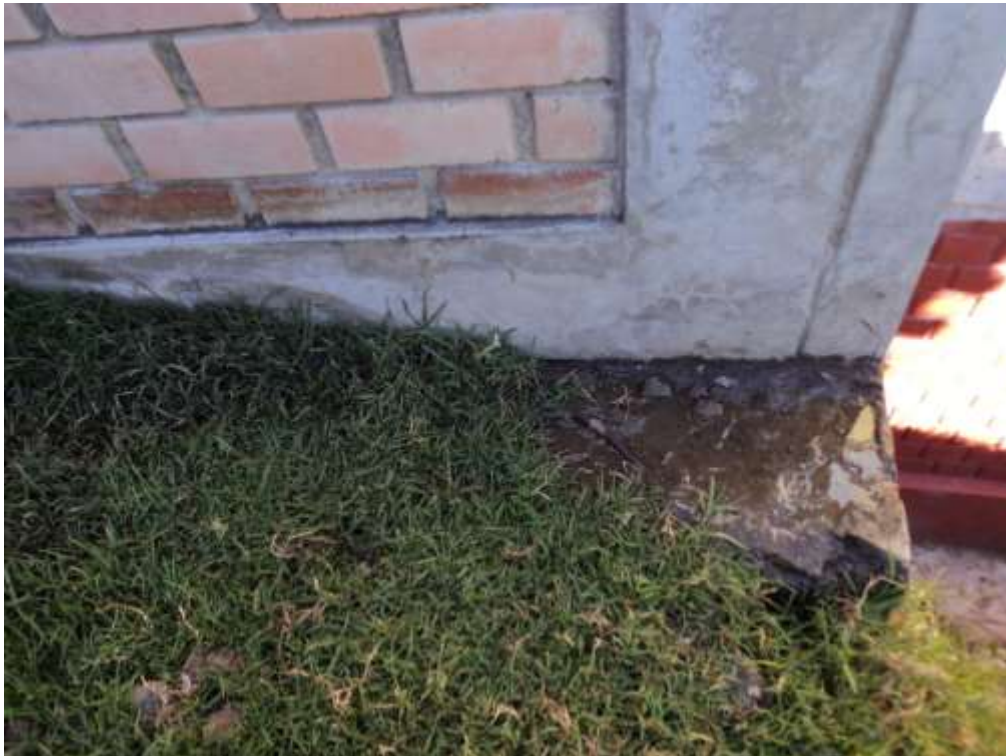
Presencia de humedad en el sobrecimiento

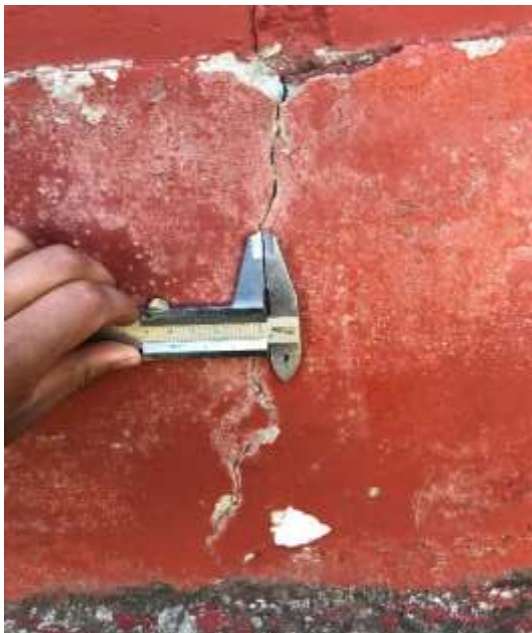
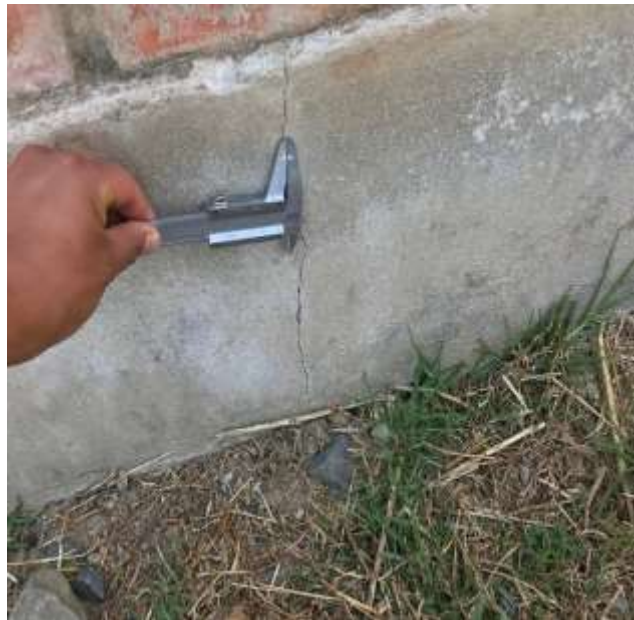
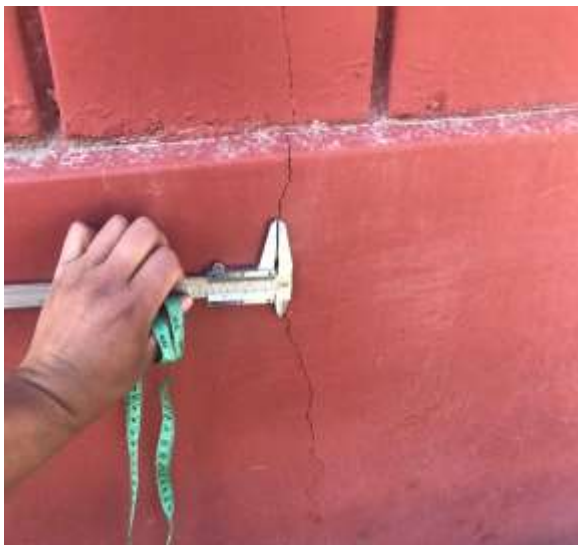
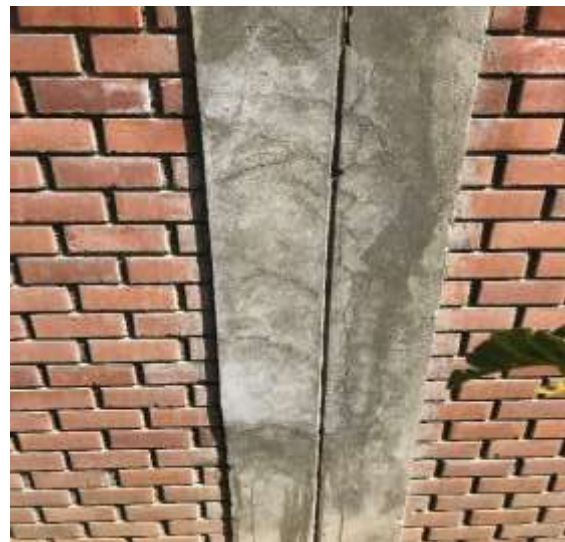
Fisuras en el sobrecimiento , columna y muro
