“DETERMINACION Y EVALUACION DE LAS PATOLOGÍAS EN  
LOS ELEMENTOS DE LOS MUROS DE ALBAÑILERIA  
CONFINADA DEL CERCO PERIMETRICO DEL COLEGIO N°  
86648 “SANTO DOMINGO DE GUZMAN DEL DISTRITO DE  
YUNGAY, REGION ÁNCASH, MARZO – 2017”

**TESIS PARA OPTAR EL TITULO DE:  
INGENIERO CIVIL**

Bach. CASTILLO RAMÍREZ MARCEL MARCEL

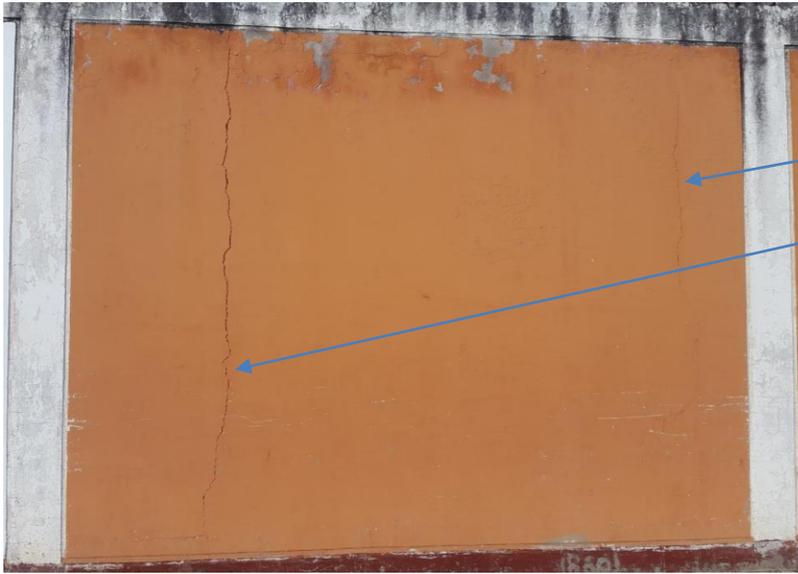
**Fotografía N°08: Grieta en la Unidad de muestra 3 – paño 1**

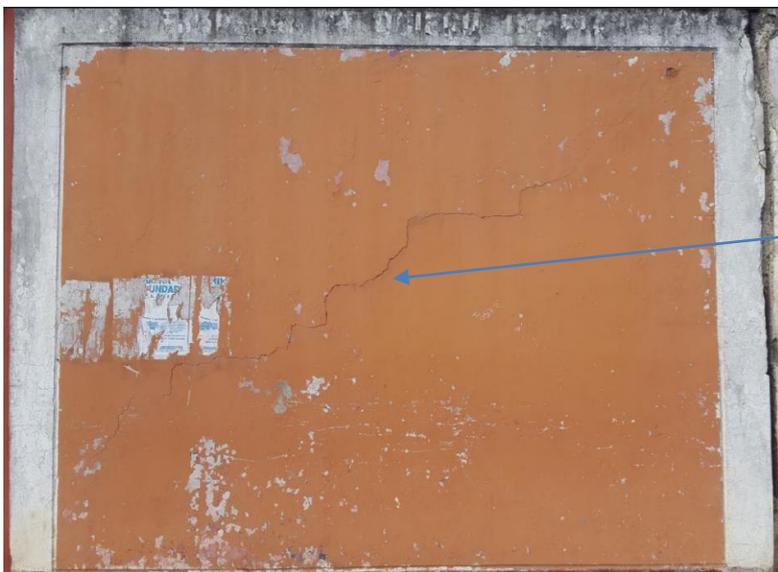
**Fotografía N°09: Grietas en la Unidad de muestra 8 – paño 1**

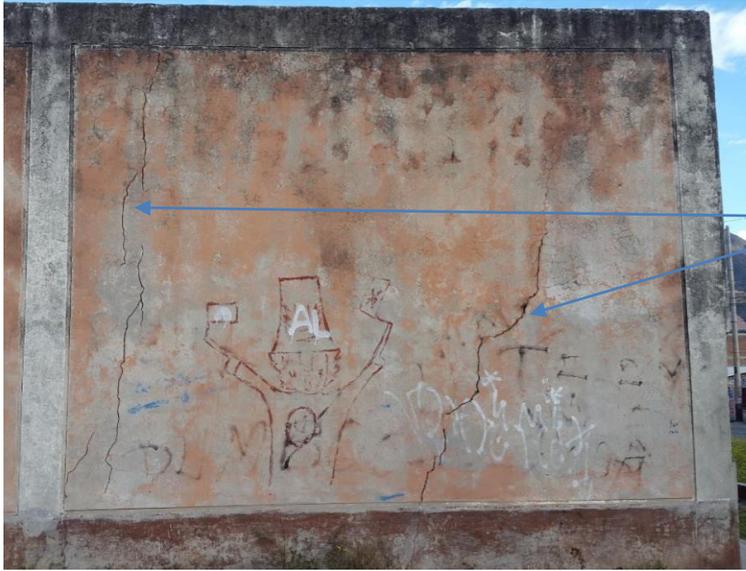
**Fotografía N°010: Grietas en la Unidad de muestra 8 – paño 2**

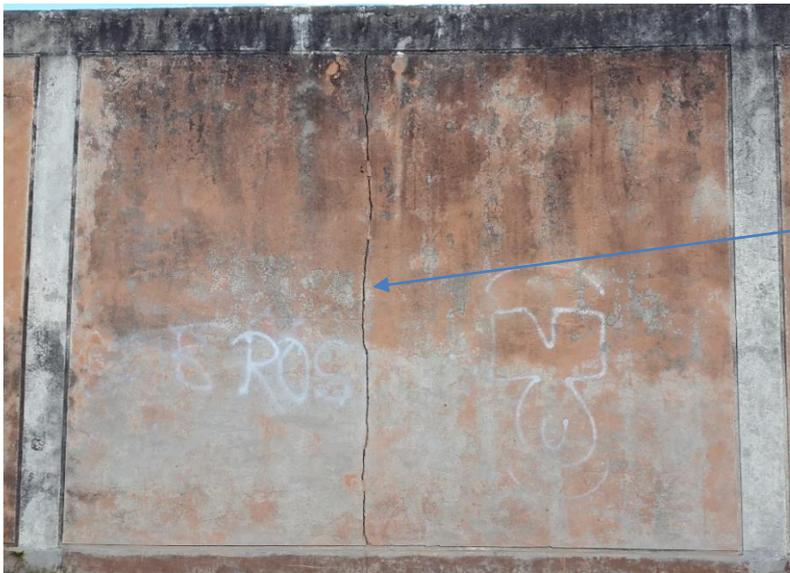
**Fotografía N°11: Grietas en la Unidad de muestra 9 – paño 1**

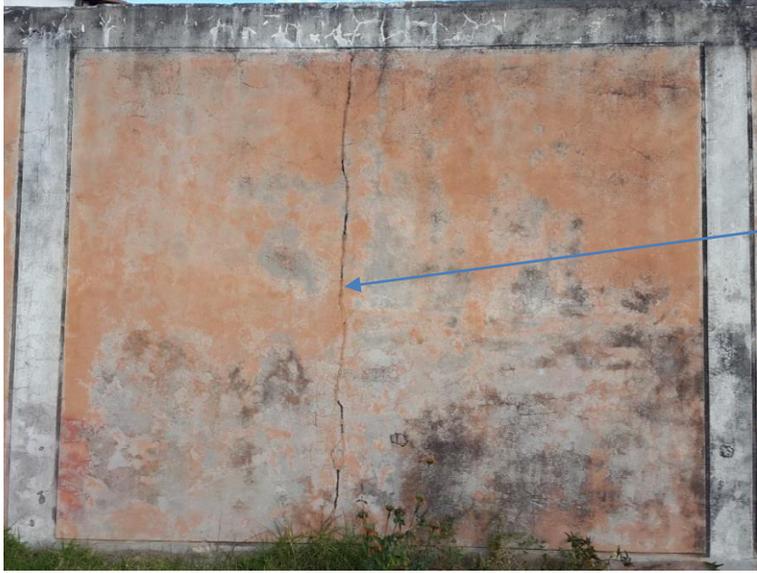
**Fotografía N°12: Grietas en la Unidad de muestra 9 – paño 3**

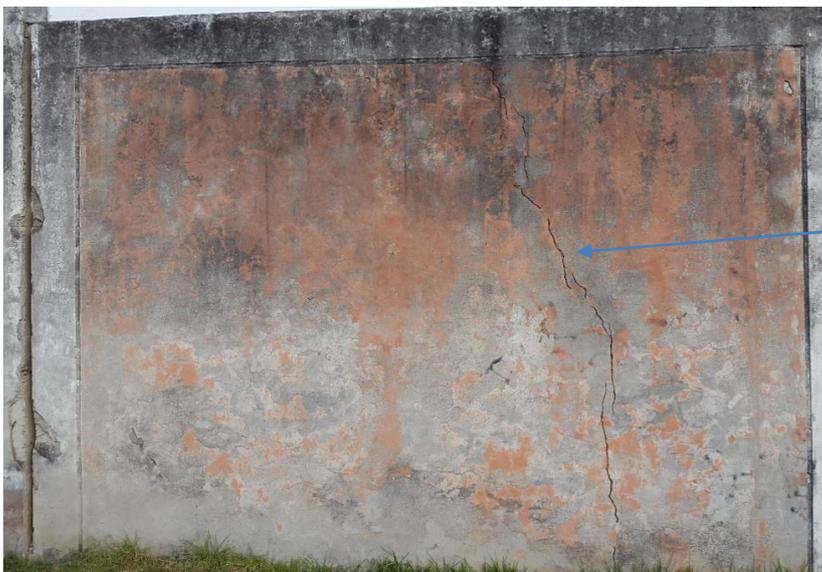
**Fotografía N°13: Grietas en la Unidad de muestra 10 – paño 4**

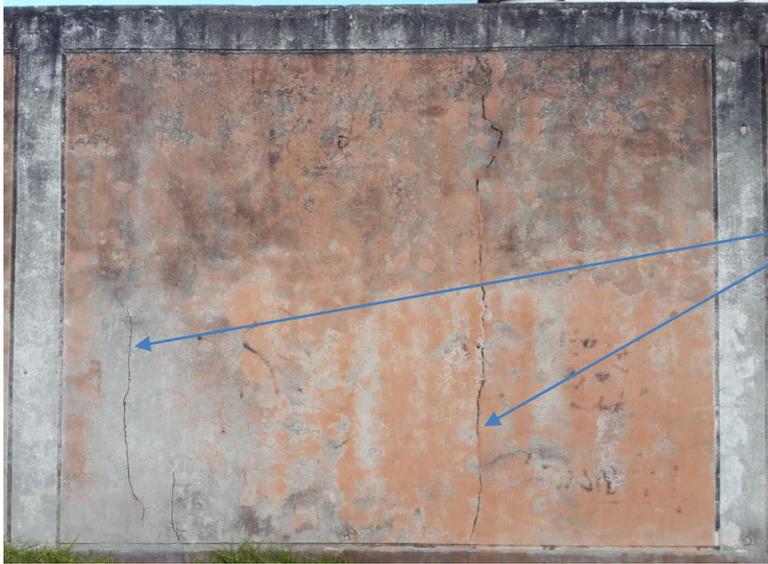
**Fotografía N°14: Grietas en la Unidad de muestra 11**
