EVALUACIÓN Y DETERMINACIÓN DE LAS PATOLOGÍAS DEL
CONCRETO DEL CANAL DE RIEGO PINAR HUACRAJIRCA, DESDE
EL TRAMO 0+000 AL 1+000 DEL DISTRITO DE INDEPENDENCIA,
PROVINCIA DE HUARAZ, REGION ÁNCASH, MAYO – 2017

TESIS PARA OPTAR EL TÍTULO PROFESIONAL DE
INGENIERA CIVIL

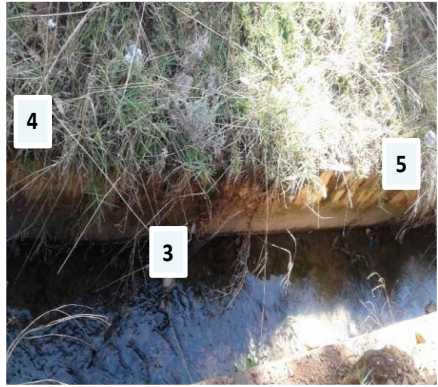
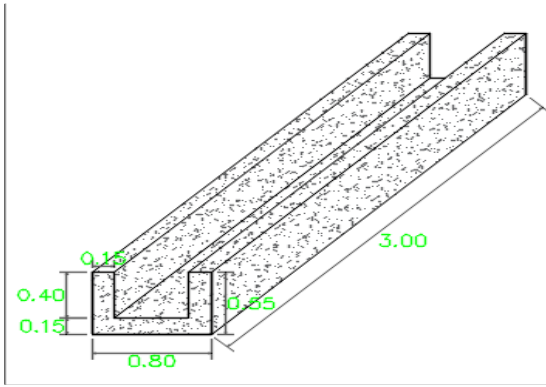
PATOLOGÍA		ESPESOR (mm)	LONGITUD DE FISURA (m)	(0.2-0.6) mm. LEVE	(0,7 - 1) mm. MODERADO	(1.1 -1.5) mm. SEVERO	OBSERVACIÓN		
MECÁNICAS	FISURA (1)	MARGEN IZQUIERDO	0.1	0.2			No se visualiza		
		FONDO DE CANAL					No se visualiza		
		MARGEN DERECHO	0.12	0.2			No se visualiza		
	GRIETAS (2)	ESPESOR (mm)	LONGITUD DE GRIETA (m)	(1.6 - 2) mm. LEVE	(2.1 - 4) mm. MODERADO	(Más de 4) mm. SEVERO	OBSERVACIÓN		
		MARGEN IZQUIERDA					No se visualiza

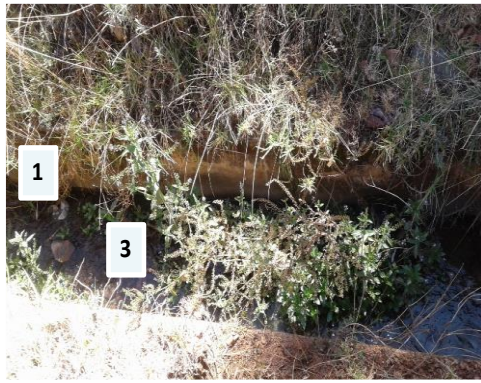
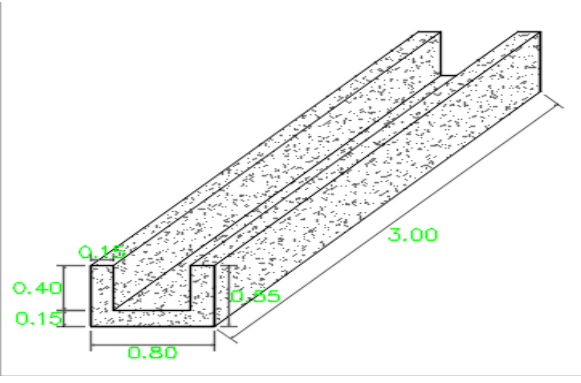
PATOLOGÍA		ESPESOR (mm)		LONGITUD DE FISURA (m)		(0.2-0.6) mm. LEVE		(0,7 - 1) mm. MODERADO		(1.1 -1.5) mm. SEVERO		OBSERVACIÓN	
MECÁNICAS	FISURA (1)	MARGEN IZQUIERDO		0.13				0.7					
		FONDO DE CANAL											
		MARGEN DERECHO		0.2		0.2							
	GRIETAS (2)	ESPESOR (mm)		LONGITUD DE GRIETA (m)		(1.6 - 2) mm. LEVE		(2.1 - 4) mm. MODERADO		(Más de 4) mm. SEVERO		OBSERVACIÓN	
		MARGEN IZQUIERDA

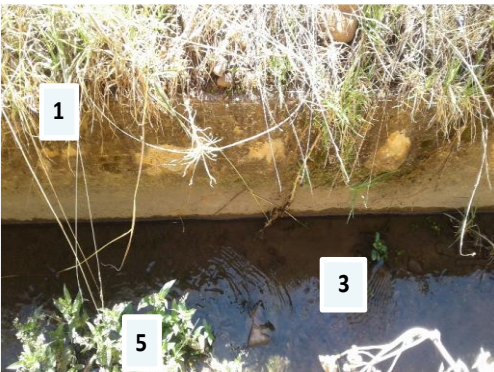
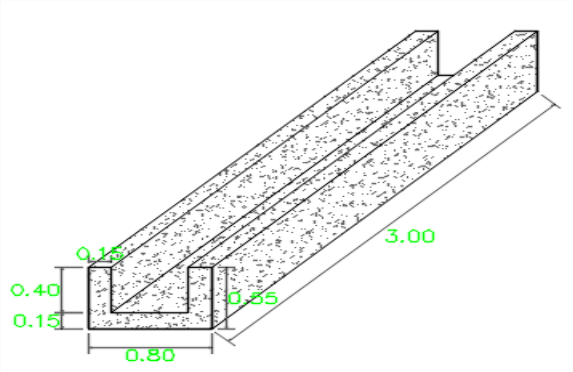
PATOLOGÍA	ESPESOR (mm)	LONGITUD DE FISURA (m)	(0.2-0.6) mm. LEVE	(0,7 - 1) mm. MODERADO	(1.1 - 1.5) mm. SEVERO	OBSERVACIÓN				
MECÁNICAS	FISURA (1)	MARGEN IZQUIERDO	0.13		0.8					
		FONDO DE CANAL								
		MARGEN DERECHO	0.1		0.2					
	GRIETAS (2)	ESPESOR (mm)	LONGITUD DE GRIETA (m)	(1.6 - 2) mm. LEVE	(2.1 - 4) mm. MODERADO	(Más de 4) mm. SEVERO	OBSERVACIÓN			
		MARGEN IZQUIERDA								
		FONDO DE CANAL								
FÍSICAS	EROSIÓN (3)	PROFUNDIDAD (%)		(Hasta el 5%) LEVE	(6% -20%) MODERADO	(Más del 20%) SEVERO	ESPESOR. (m)	PROF. A (m)

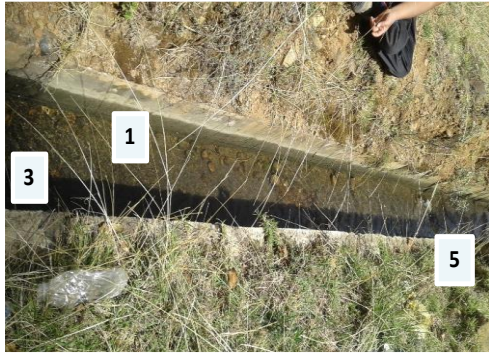
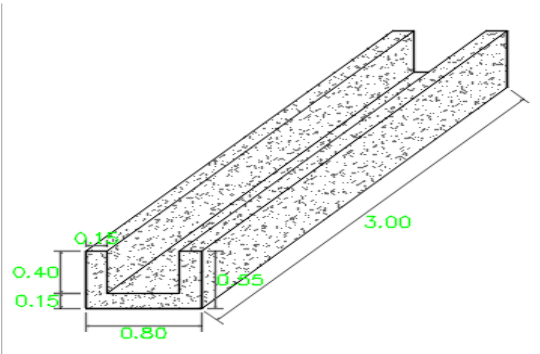
PATOLOGÍA		ESPESOR (mm)		LONGITUD DE FISURA (m)		(0.2-0.6) mm. LEVE	(0,7 - 1) mm. MODERADO	(1.1 -1.5) mm. SEVERO	OBSERVACIÓN	
MECÁNICAS	FISURA (1)	MARGEN IZQUIERDO		0.1		0.5				
		FONDO DE CANAL								
		MARGEN DERECHO		0.1		0.5				
	GRIETAS (2)	ESPESOR (mm)		LONGITUD DE GRIETA (m)		(1.6 - 2) mm. LEVE	(2.1 - 4) mm. MODERADO	(Más de 4) mm. SEVERO	OBSERVACIÓN	
		MARGEN IZQUIERDA								
		MARGEN DERECHO								
FÍSICAS	EROSIÓN (3)	PROFUNDIDAD (%)				(Hasta el 5%) LEVE	(6% -20%) MODERADO	(Más del 20%) SEVERO	ESPESOR. (m)	PROF. A (m)

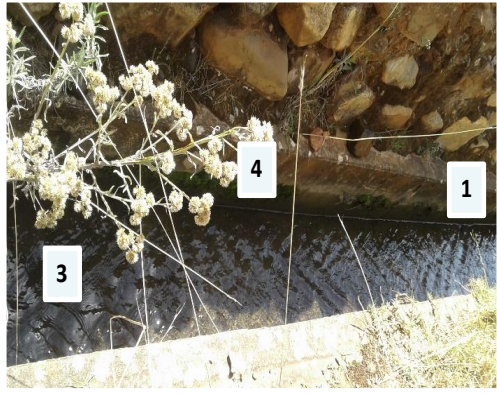
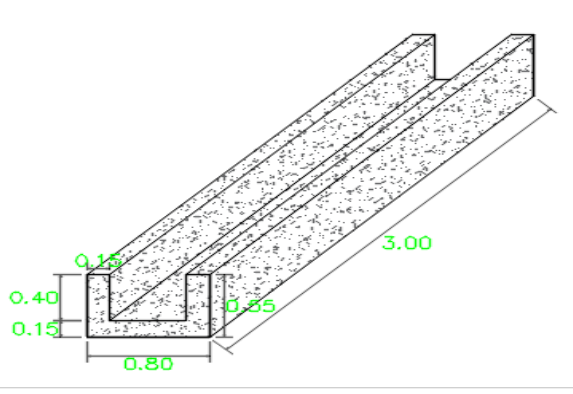
PATOLOGÍA	ESPESOR (mm)	LONGITUD DE FISURA (m)	(0.2-0.6) mm. LEVE	(0,7 - 1) mm. MODERADO	(1.1 -1.5) mm. SEVERO	OBSERVACIÓN				
MECÁNICAS	FISURA (1)	MARGEN IZQUIERDO	0.16	0.35						
		FONDO DE CANAL								
		MARGEN DERECHO	0.15	0.2						
	GRIETAS (2)	ESPESOR (mm)	LONGITUD DE GRIETA (m)	(1.6 - 2) mm. LEVE	(2.1 - 4) mm. MODERADO	(Más de 4) mm. SEVERO	OBSERVACIÓN			
		MARGEN IZQUIERDA								
		FONDO DE CANAL								
	MARGEN DERECHO

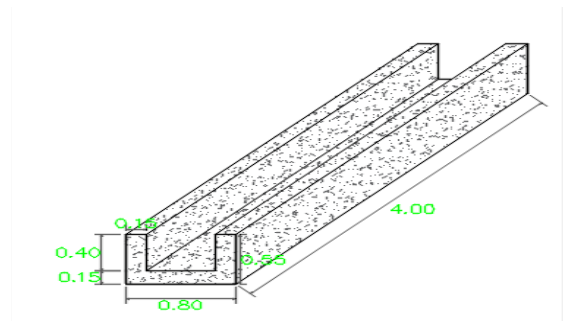
PATOLOGÍA		ESPESOR (mm)		LONGITUD DE FISURA (m)		(02-0.6) mm. LEVE	(0,7 - 1) mm. MODERADO	(1.1 -1.5) mm. SEVERO	OBSERVACIÓN	
MECÁNICAS	FISURA (1)	MARGEN IZQUIERDO		0.13		0.3				
		FONDO DE CANAL								
		MARGEN DERECHO		0.12		0.4				
	GRIETAS (2)	ESPESOR (mm)		LONGITUD DE GRIETA (m)		(1.6 - 2) mm. LEVE	(2.1 - 4) mm. MODERADO	(Más de 4) mm. SEVERO	OBSERVACIÓN	
		MARGEN IZQUIERDA								
		MARGEN DERECHO								
FÍSICAS	EROSIÓN (3)	PROFUNDIDAD (%)				(Hasta el 5%) LEVE	(6% -20%) MODERADO	(Más de 20%) SEVERO	ESPESOR. (m)	PROF. A (m)

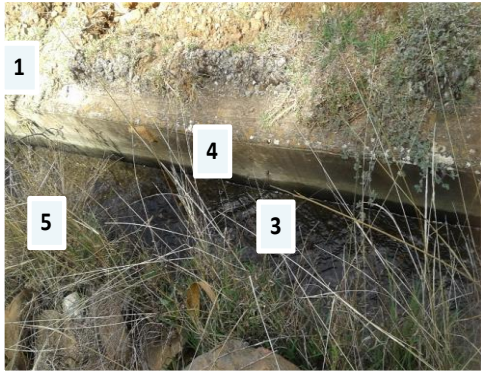
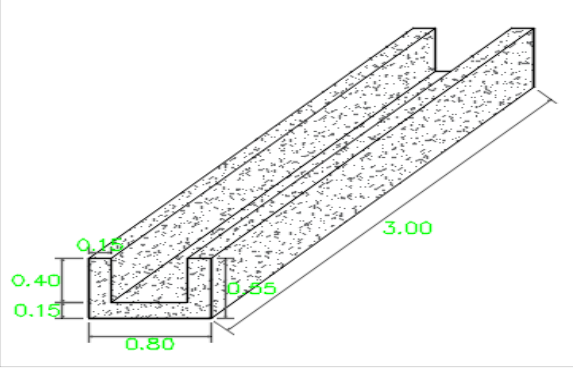
PATOLOGÍA	ESPESOR (mm)	LONGITUD DE FISURA (m)	(02-0.6) mm. LEVE	(0,7 - 1) mm. MODERADO	(1.1 -1.5) mm. SEVERO	OBSERVACIÓN				
MECÁNICAS	FISURA (1)	MARGEN IZQUIERDO	0.18		0.9					
		FONDO DE CANAL								
		MARGEN DERECHO	0.15	0.2						
	GRIETAS (2)	ESPESOR (mm)	LONGITUD DE GRIETA (m)	(1.6 - 2) mm. LEVE	(2.1 - 4) mm. MODERADO	(Más de 4) mm. SEVERO	OBSERVACIÓN			
		MARGEN IZQUIERDA								
		MARGEN DERECHO								
FÍSICAS	EROSIÓN (3)	PROFUNDIDAD (%)		(Hasta el 5%) LEVE	(6% -20%) MODERADO	(Más del 20%) SEVERO	ESPESOR. (m)	PROF. A (m)

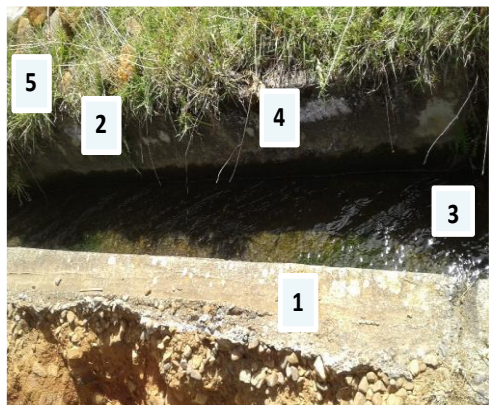
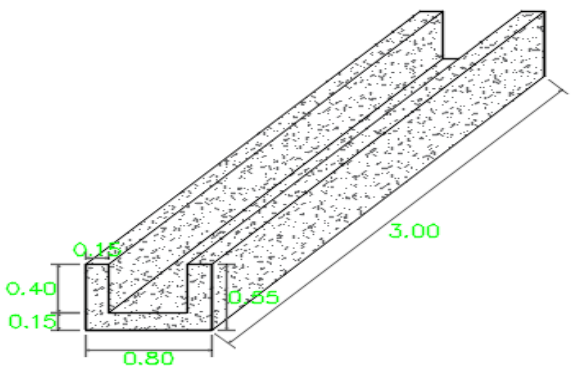
PATOLOGÍA	ESPESOR (mm)	LONGITUD DE FISURA (m)	(0.2-0.6) mm. LEVE	(0,7 - 1) mm. MODERADO	(1.1 -1.5) mm. SEVERO	OBSERVACIÓN				
MECÁNICAS	FISURA (1)	MARGEN IZQUIERDO	0.10	0.30						
		FONDO DE CANAL								
		MARGEN DERECHO	0.10	0.2						
	GRIETAS (2)	ESPESOR (mm)	LONGITUD DE GRIETA (m)	(1.6 - 2) mm. LEVE	(2.1 - 4) mm. MODERADO	(Más de 4) mm. SEVERO	OBSERVACIÓN			
		MARGEN IZQUIERDA				4.5				
		FONDO DE CANAL								
	MARGEN DERECHO

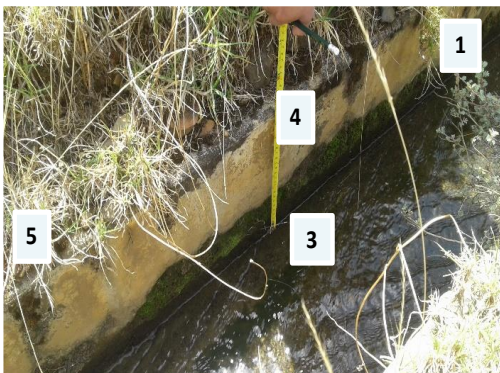
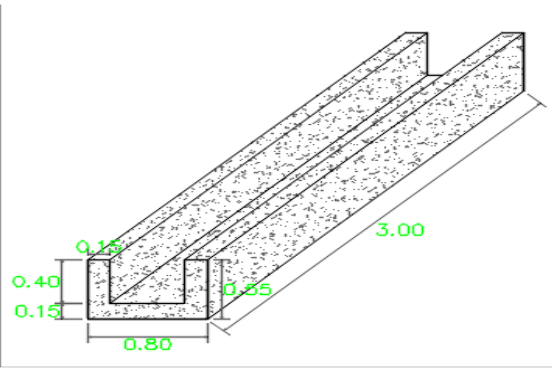
PATOLOGÍA		ESPESOR (mm)		LONGITUD DE FISURA (m)		(0,2-0,6) mm. LEVE		(0,7 - 1) mm. MODERADO			
						(1,1 -1,5) mm. SEVERO		OBSERVACIÓN			
MECÁNICAS	FISURA (1)	MARGEN IZQUIERDO		0.13		0.2					
		FONDO DE CANAL									
		MARGEN DERECHO		0.15				0.8			
	GRIETAS (2)	ESPESOR (mm)		LONGITUD DE GRIETA (m)		(1,6 - 2) mm. LEVE		(2,1 - 4) mm. MODERADO			
								(Más de 4) mm. SEVERO			
								OBSERVACIÓN

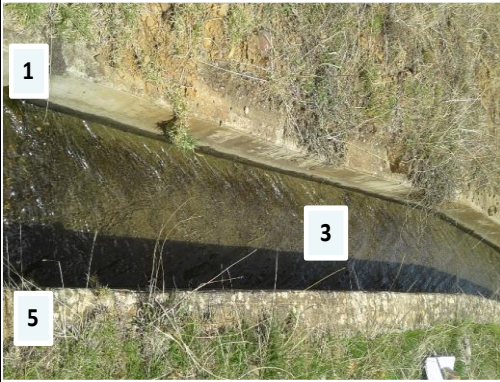
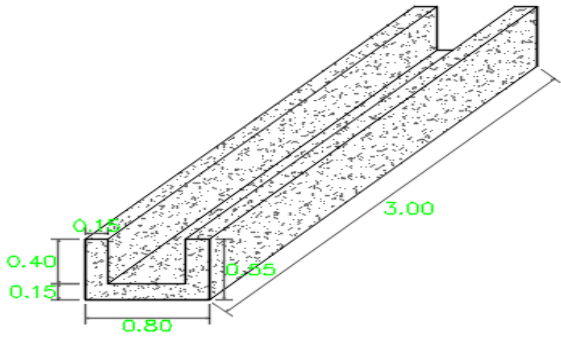
PATOLOGÍA		ESPESOR (mm)		LONGITUD DE FISURA (m)		(0.2-0.6) mm. LEVE		(0,7 - 1) mm. MODERADO		(1.1 -1.5) mm. SEVERO		OBSERVACIÓN	
MECÁNICAS	FISURA (1)	MARGEN IZQUIERDO		0.13		0.45							
		FONDO DE CANAL											
		MARGEN DERECHO		0.15		0.3							
	GRIETAS (2)	ESPESOR (mm)		LONGITUD DE GRIETA (m)		(1.6 - 2) mm. LEVE		(2.1 - 4) mm. MODERADO		(Más de 4) mm. SEVERO		OBSERVACIÓN	
		MARGEN IZQUIERDA

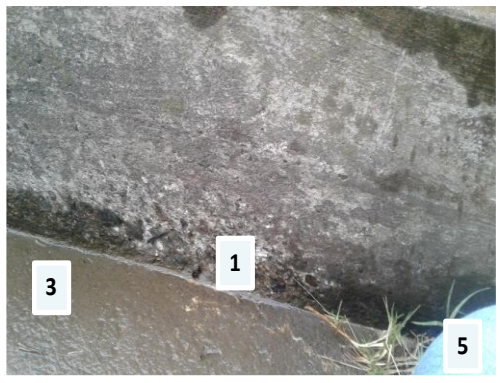
PATOLOGÍA		ESPESOR (mm)		LONGITUD DE FISURA (m)		(02-0.6) mm. LEVE		(0,7 - 1) mm. MODERADO		(1.1 -1.5) mm. SEVERO		OBSERVACIÓN					
MECÁNICAS	FISURA (1)	MARGEN IZQUIERDO		0.13				0.8									
		FONDO DE CANAL															
		MARGEN DERECHO		0.15				0.2									
	GRIETAS (2)	ESPESOR (mm)		LONGITUD DE GRIETA (m)		(1.6 - 2) mm. LEVE		(2.1 - 4) mm. MODERADO		(Más de 4) mm. SEVERO		OBSERVACIÓN

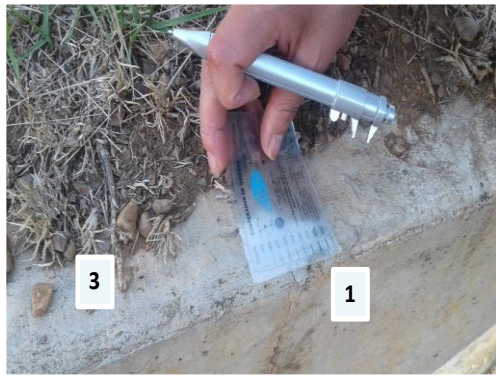
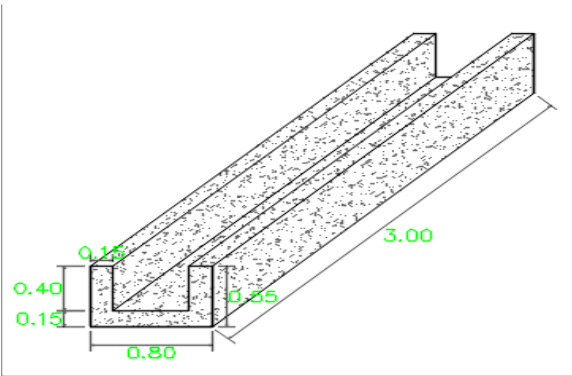
PATOLOGÍA		ESPESOR (mm)		LONGITUD DE FISURA (m)		(0.2-0.6 mm. LEVE)	(0,7 - 1) mm. MODERADO	(1.1 -1.5) mm. SEVERO	OBSERVACIÓN	
MECÁNICAS	FISURA (1)	MARGEN IZQUIERDO		0.13		0.4				
		FONDO DE CANAL								
		MARGEN DERECHO		0.15		0.5				
	GRIETAS (2)	ESPESOR (mm)		LONGITUD DE GRIETA (m)		(1.6 - 2) mm. LEVE	(2.1 - 4) mm. MODERADO	(Más de 4) mm. SEVERO	OBSERVACIÓN	
		MARGEN IZQUIERDA								
		MARGEN DERECHO								
FÍSICAS	EROSIÓN (3)	PROFUNDIDAD (%)				(Hasta el 5%) LEVE	(6% -20%) MODERADO	(Más del 20%) SEVERO	ESPESOR. (m)	PROF. A (m)

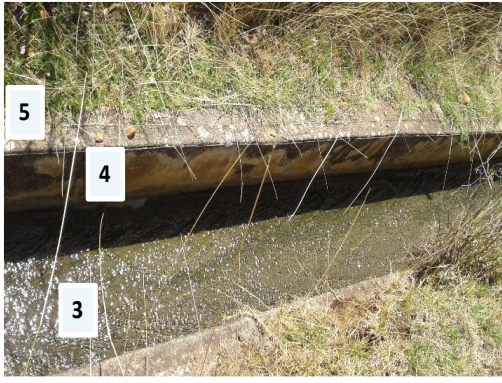
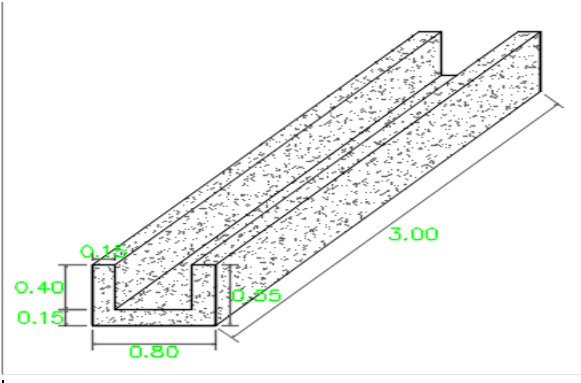
PATOLOGÍA		ESPESOR (mm)		LONGITUD DE FISURA (m)		(02-0.6) mm. LEVE		(0,7 - 1) mm. MODERADO		(1.1 -1.5) mm. SEVERO		OBSERVACIÓN	
MECÁNICAS	FISURA (1)	MARGEN IZQUIERDO		0.13		0.4							
		FONDO DE CANAL											
		MARGEN DERECHO		0.15		0.35							
	GRIETAS (2)	ESPESOR (mm)		LONGITUD DE GRIETA (m)		(1.6 - 2) mm. LEVE		(2.1 - 4) mm. MODERADO		(Más de 4) mm. SEVERO		OBSERVACIÓN	
		MARGEN IZQUIERDA											
		MARGEN DERECHO

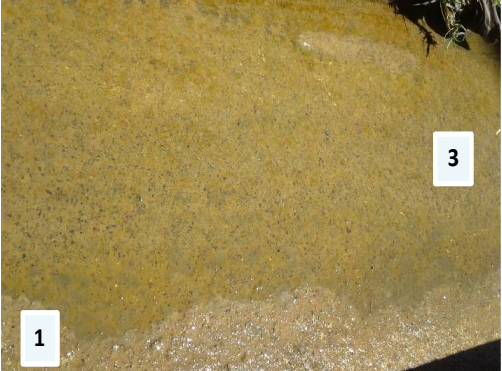
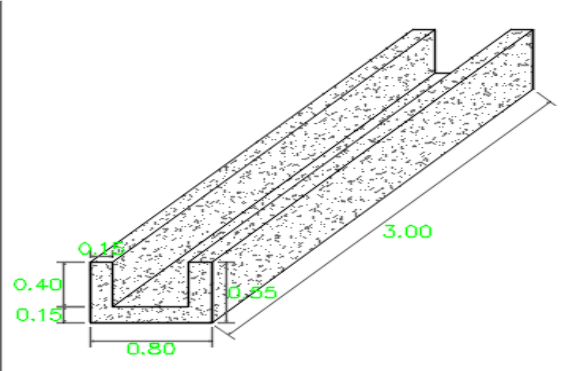
PATOLOGÍA		ESPESOR (mm)		LONGITUD DE FISURA (m)		(02-0.6) mm. LEVE		(0,7 - 1) mm. MODERADO		(1.1 -1.5) mm. SEVERO		OBSERVACIÓN	
MECÁNICAS	FISURA (1)	MARGEN IZQUIERDO		0.13		0.2							
		FONDO DE CANAL											
		MARGEN DERECHO		0.15		0.2							
	GRIETAS (2)	ESPESOR (mm)		LONGITUD DE GRIETA (m)		(1.6 - 2) mm. LEVE		(2.1 - 4) mm. MODERADO		(Más de 4) mm. SEVERO		OBSERVACIÓN	
		MARGEN IZQUIERDA

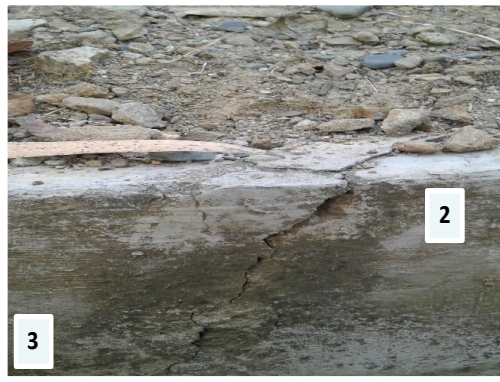
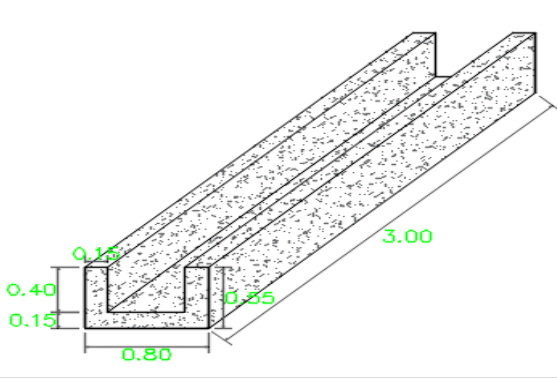
PATOLOGÍA		ESPESOR (mm)		LONGITUD DE FISURA (m)		(0.2-0.6) mm. LEVE	(0,7 - 1) mm. MODERADO	(1.1 -1.5) mm. SEVERO	OBSERVACIÓN	
MECÁNICAS	FISURA (1)	MARGEN IZQUIERDO		0.13		0.2				
		FONDO DE CANAL								
		MARGEN DERECHO		0.15		0.25				
	GRIETAS (2)	ESPESOR (mm)		LONGITUD DE GRIETA (m)		(1.6 - 2) mm. LEVE	(2.1 - 4) mm. MODERADO	(Más de 4) mm. SEVERO	OBSERVACIÓN	
		MARGEN IZQUIERDA						7		
		FONDO DE CANAL								
MARGEN DERECHO

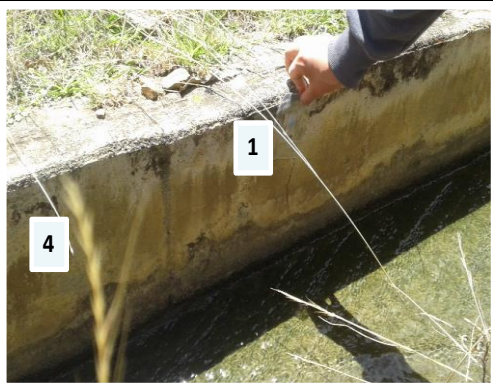
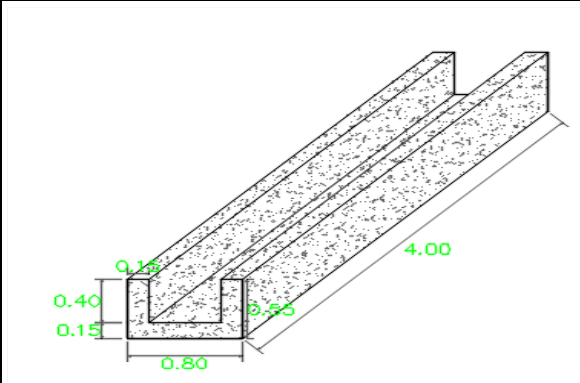
PATOLOGÍA		ESPESOR (mm)		LONGITUD DE FISURA (m)		(0,2-0,6) mm. LEVE		(0,7 - 1) mm. MODERADO		(1,1 -1,5) mm. SEVERO		OBSERVACIÓN					
MECÁNICAS	FISURA (1)	MARGEN IZQUIERDO		0.13				0.8									
		FONDO DE CANAL															
		MARGEN DERECHO		0.15				0.2									
	GRIETAS (2)	ESPESOR (mm)		LONGITUD DE GRIETA (m)		(1,6 - 2) mm. LEVE		(2,1 - 4) mm. MODERADO		(Más de 4) mm. SEVERO		OBSERVACIÓN

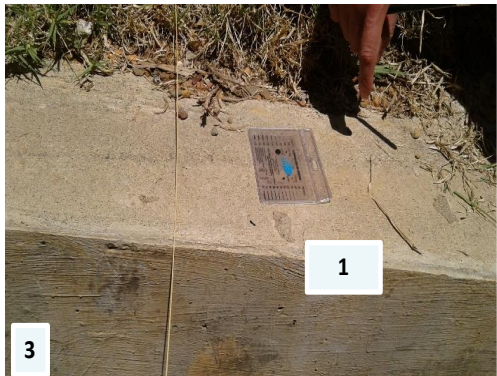
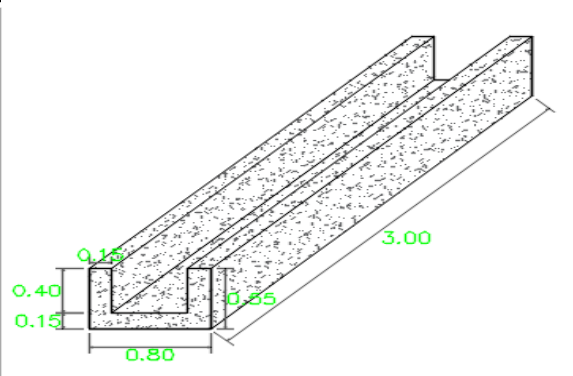
PATOLOGÍA		ESPESOR (mm)		LONGITUD DE FISURA (m)		(02-0.6) mm. LEVE		(0,7 - 1) mm. MODERADO		(1.1 -1.5) mm. SEVERO		OBSERVACIÓN					
MECÁNICAS	FISURA (1)	MARGEN IZQUIERDO		0.13		0.3											
		FONDO DE CANAL															
		MARGEN DERECHO		0.15		0.25											
	GRIETAS (2)	ESPESOR (mm)		LONGITUD DE GRIETA (m)		(1.6 - 2) mm. LEVE		(2.1 - 4) mm. MODERADO		(Más de 4) mm. SEVERO		OBSERVACIÓN

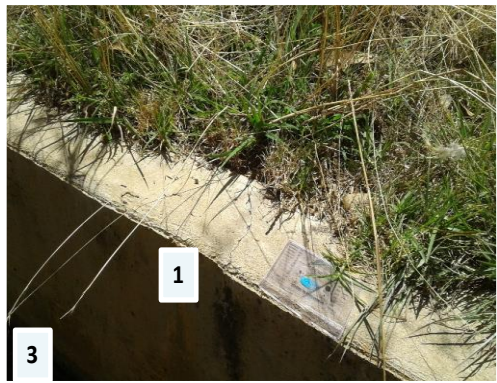
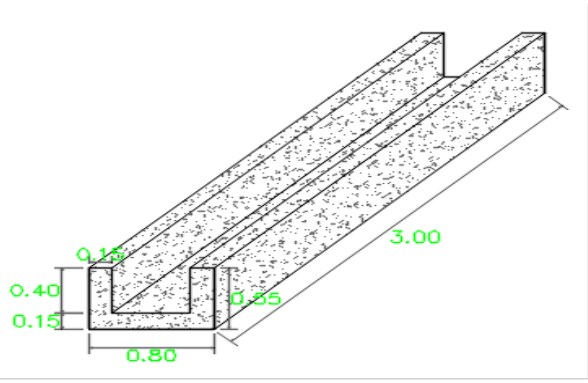
PATOLOGÍA		ESPESOR (mm)		LONGITUD DE FISURA (m)		(0.2-0.6) mm. LEVE	(0.7 - 1) mm. MODERADO	(1.1 -1.5) mm. SEVERO	OBSERVACIÓN	
MECÁNICAS	FISURA (1)	MARGEN IZQUIERDO		0.13		0.3				
		FONDO DE CANAL								
		MARGEN DERECHO		0.15			0.8			
	GRIETAS (2)	ESPESOR (mm)		LONGITUD DE GRIETA (m)		(1.6 - 2) mm. LEVE	(2.1 - 4) mm. MODERADO	(Más de 4) mm. SEVERO		OBSERVACIÓN
		MARGEN IZQUIERDA					2.1			
		FONDO DE CANAL								
MARGEN DERECHO

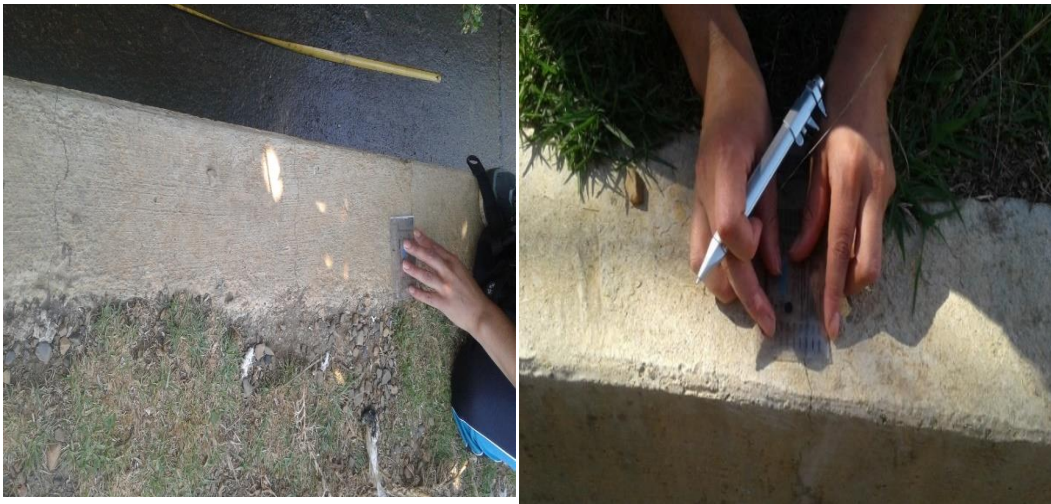
Visualización de Fisuras con plantilla de comparador de grietas ACI, en el lado derecho e izquierdo del canal Pinar Hucrajirca progresiva 0+ 640

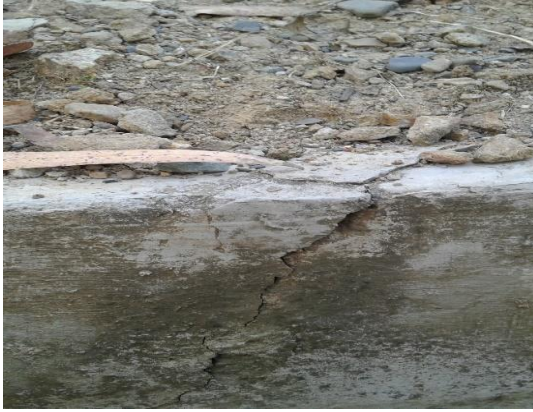
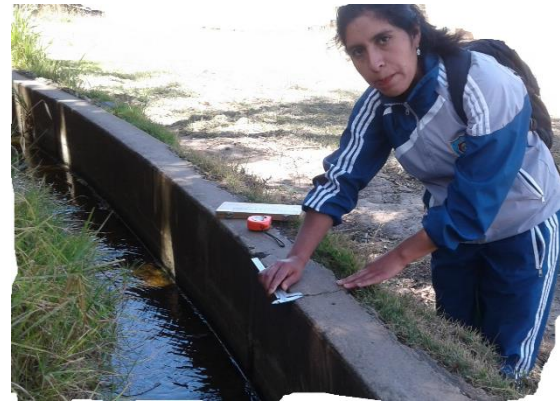
Visualización del muro lateral con grietas al realizar el trabajo como voladizo y no tener acero de refuerzo provocando fisura por flexión, Progresiva 0+980 y 0+820 ambos margen izquierda del canal Pinar Huacrajirca

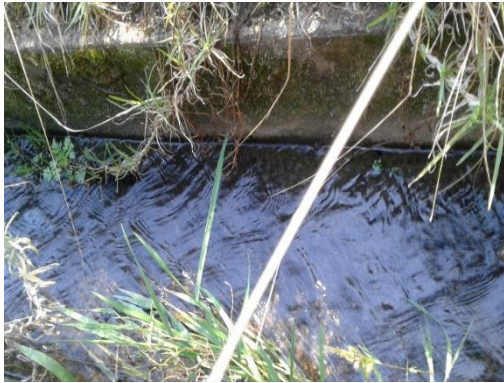
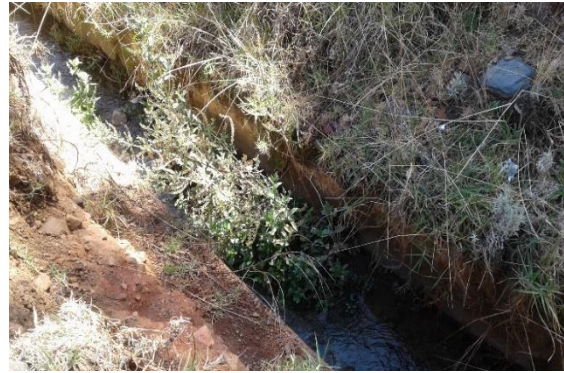
Visualización de Musgos por la falta de limpieza afectando la condición de servicio, progresiva 0+ 520 en la margen derecha e Izquierdo y fondo de canal
