UNIVERSIDAD CATÓLICA LOS ÁNGELES
CHIMBOTE

DETERMINACIÓN Y EVALUACIÓN DE LAS
PATOLOGÍAS DEL CONCRETO DEL CANAL YURAC
YACU ENTRE LAS PROGRESIVAS 0+000 – 1+000
SECTOR CACHIPAMPA, DISTRITO DE
INDEPENDENCIA, PROVINCIA DE HUARAZ,
DEPARTAMENTO DE ANCASH, JUNIO – 2017

**TESIS PARA OPTAR EL TÍTULO PROFESIONAL DE
INGENIERO CIVIL:**

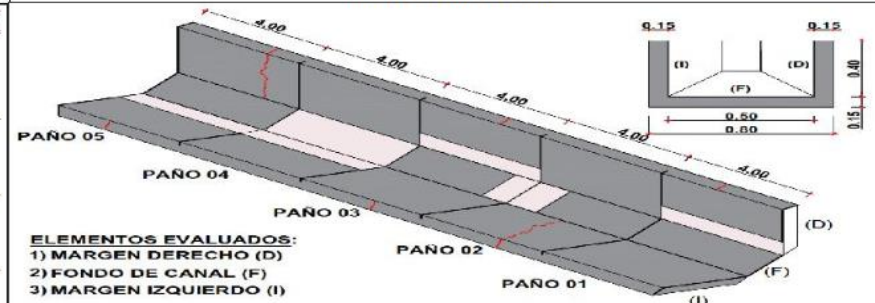
3) EROSIÓN	FÍSICAS	ABRASIÓN MECÁNICA, ABRASIÓN HIDRAULICA		MATERIALES UTILIZADOS MANTENIMIENTO	3 SEVERO			
MUESTRA N° 01: PROGRESIVA 0+000 - 0+020								
PLANO DE PLANTA DE LA MUESTRA			PLANO DE PATOLOGÍAS

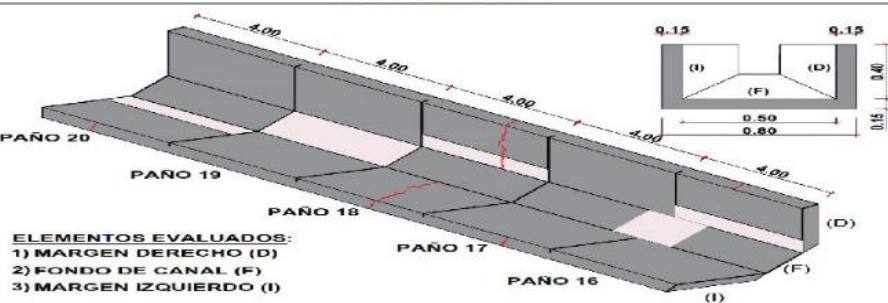
3) EROSIÓN	FÍSICAS	ABRASIÓN MECÁNICA, ABRASIÓN HIDRAULICA	MATERIALES UTILIZADOS	MANTENIMIENTO	3 SEVERO			
MUESTRA N° 02: PROGRESIVA 0+060 - 0+080								
PLANO DE PLANTA DE LA MUESTRA			PLANO DE PATOLOGÍAS

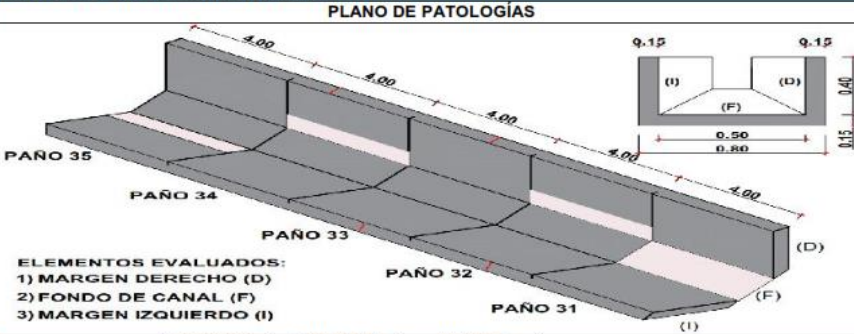
3) EROSIÓN	FÍSICAS	ABRASIÓN MECÁNICA, ABRASIÓN HIDRAULICA		MANTENIMIENTO	3 SEVERO	
MUESTRA N° 03: PROGRESIVA 0+120 - 0+140						
PLANO DE PLANTA DE LA MUESTRA			PLANO DE PATOLOGÍAS

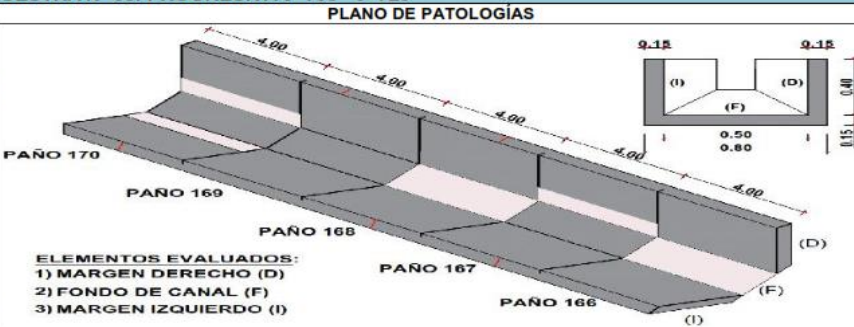
3) EROSIÓN	FISICAS	ABRASIÓN MECÁNICA, ABRASIÓN HIDRAULICA		MATERIALES UTILIZADOS MANTENIMIENTO	3 SEVERO			
MUESTRA N° 08: PROGRESIVA 0+700 - 0+720								
PLANO DE PLANTA DE LA MUESTRA			PLANO DE PATOLOGÍAS

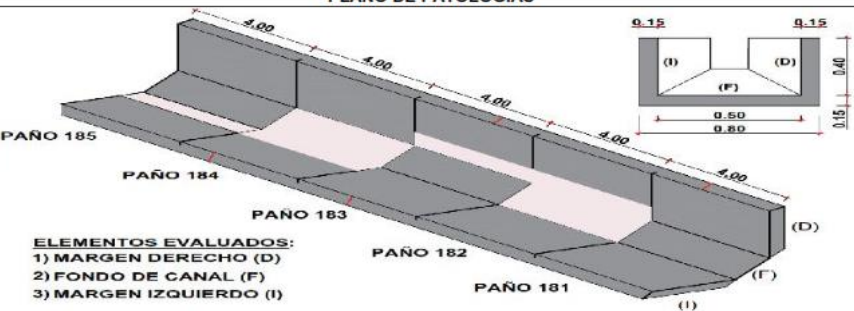
3) EROSIÓN	FÍSICAS	ABRASIÓN MECÁNICA, ABRASIÓN HIDRAULICA	MATERIALES UTILIZADOS	MANTENIMIENTO	3 SEVERO		
MUESTRA N° 09: PROGRESIVA 0+760 - 0+780							
PLANO DE PLANTA DE LA MUESTRA			PLANO DE PATOLOGÍAS

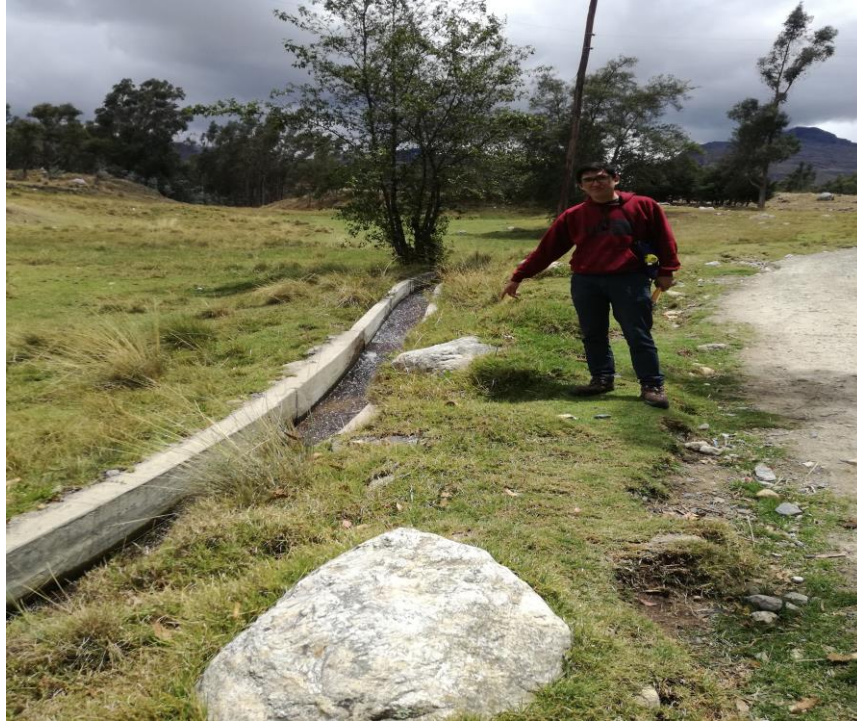
Imagen 35: Vista del Canal Yurac Yacu entre las progresivas 0+000 – 1+000 sector Cachipampa, se observa una grieta en el margen derecho.

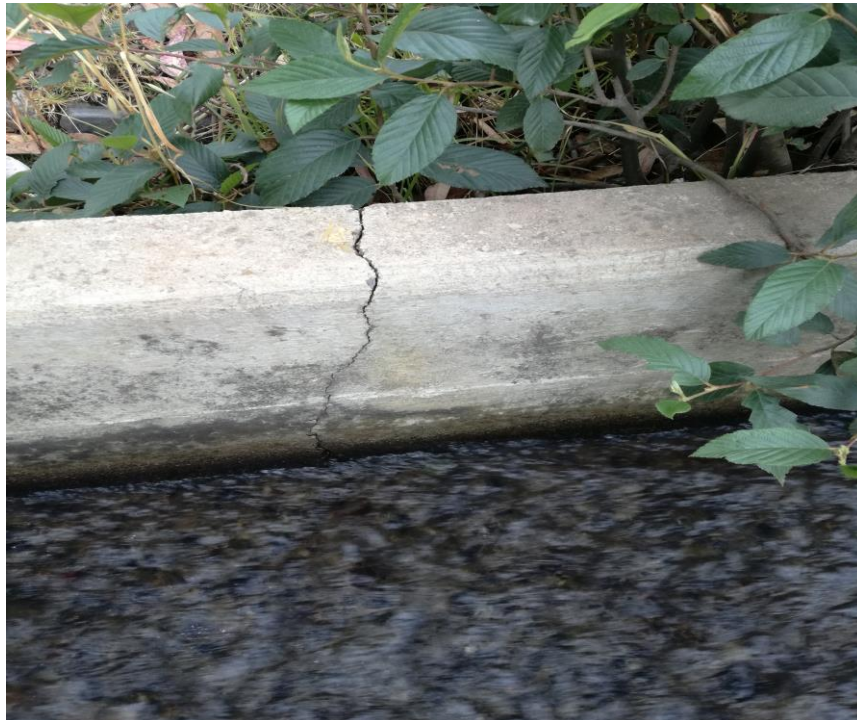
Imagen 36: Vista del Canal Yurac Yacu entre las progresivas 0+000 – 1+000 sector Cachipampa, se observa fisura en el margen derecho.
