DETERMINACIÓN Y EVALUACIÓN DE LAS PATOLOGÍAS EN
COLUMNAS, MUROS Y VIGAS DE ALBAÑILERÍA CONFINADA DEL
CERCO PERIMÉTRICO DEL CENTRO INICIAL “NIÑO JESÚS” N° 326 DEL
DISTRITO DE COTAPARACO, PROVINCIA DE RECUAY,
DEPARTAMENTO DE ÁNCASH – 2017.

AUTOR:

BACH. ADRIAN GABINO PAUCAR YANAC

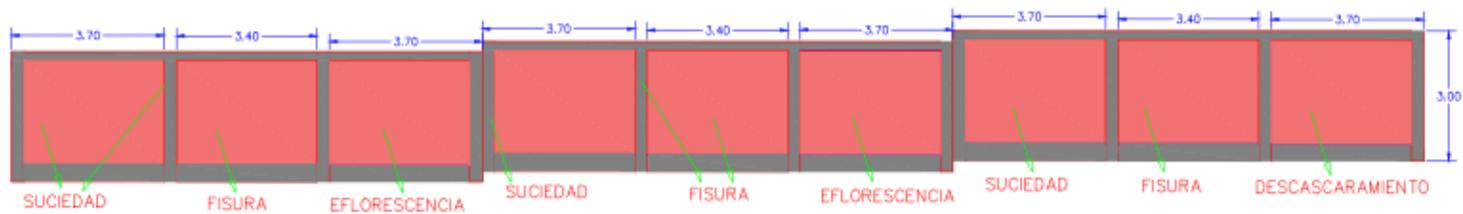
PATOLOGIAS ENCONTRADAS EN EL LADO OESTE DEL CERCO PERIMETRICO.

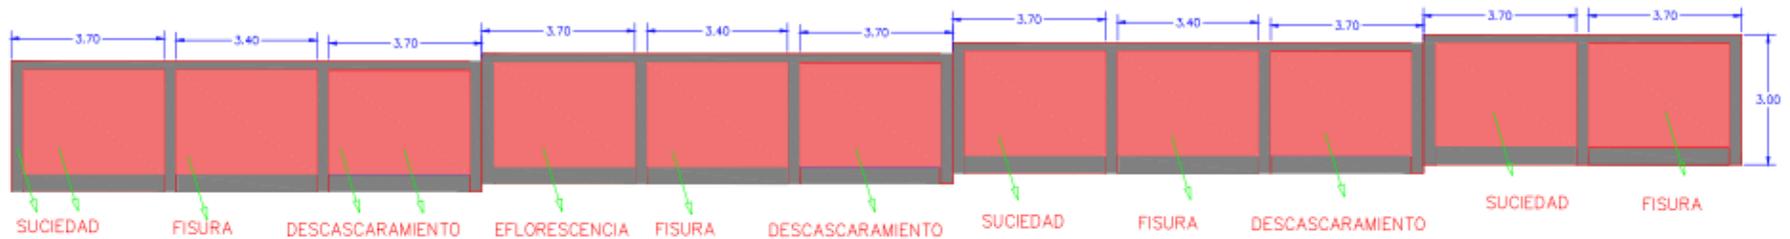
PATOLOGIAS ENCONTRADAS EN EL LADO SUR DEL CERCO PERIMETRICO.

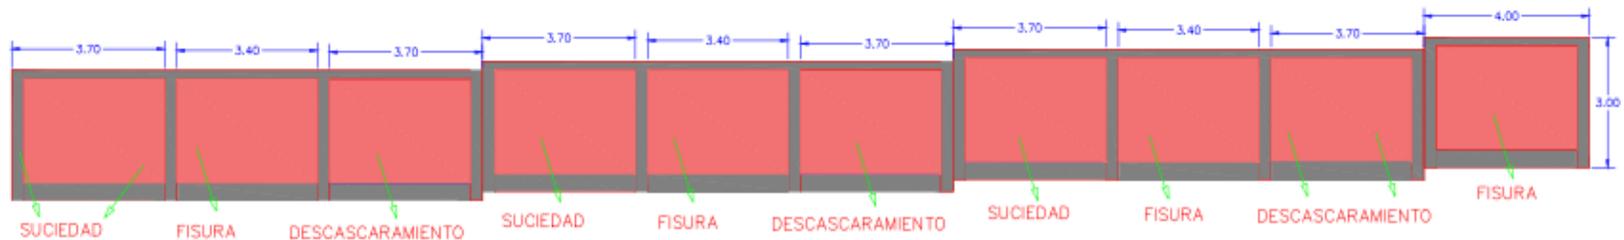
PATOLOGIAS ENCONTRADAS EN EL LADO ESTE DEL CERCO PERIMETRICO.

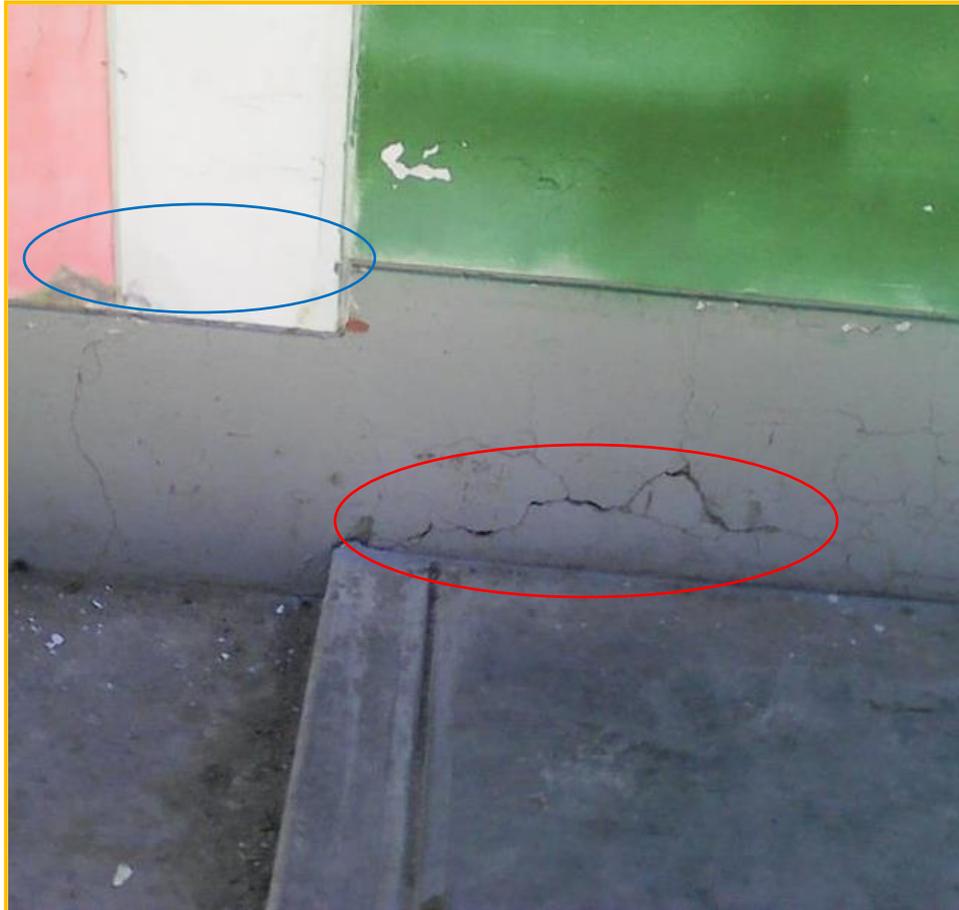
Se muestra las siguientes patologías: **fisura**, **descascamiento**

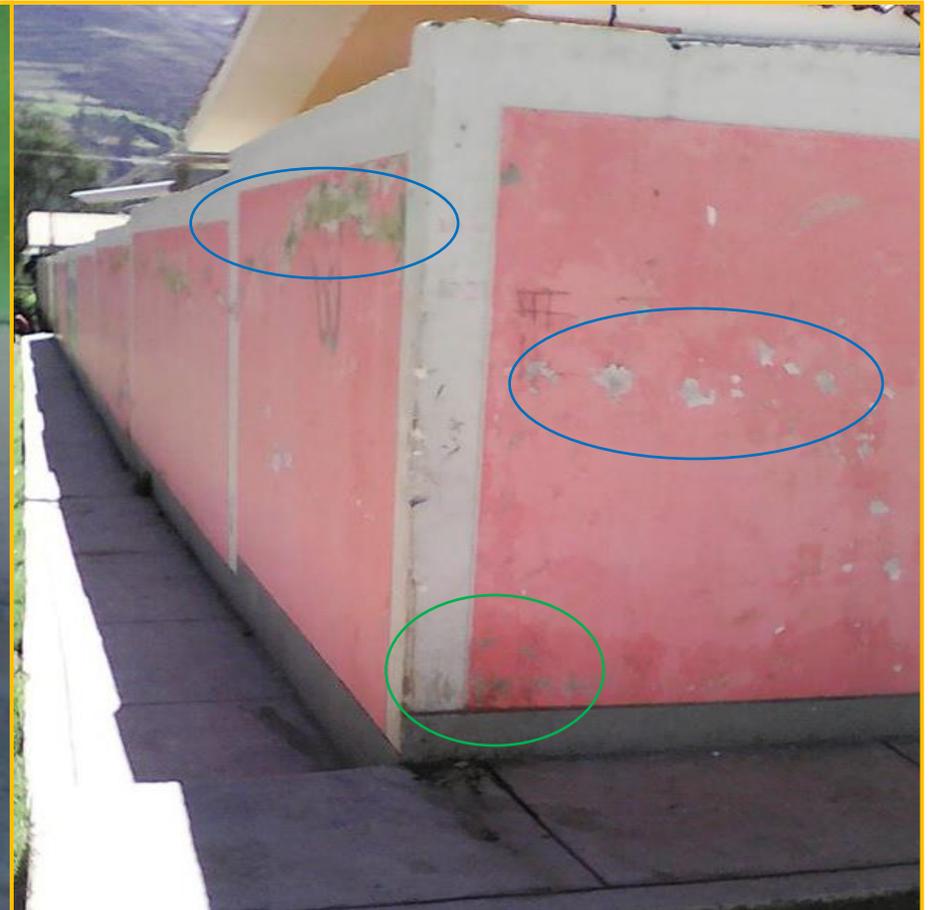
Se muestra las siguientes patologías: **descascamiento**, **suciedad**

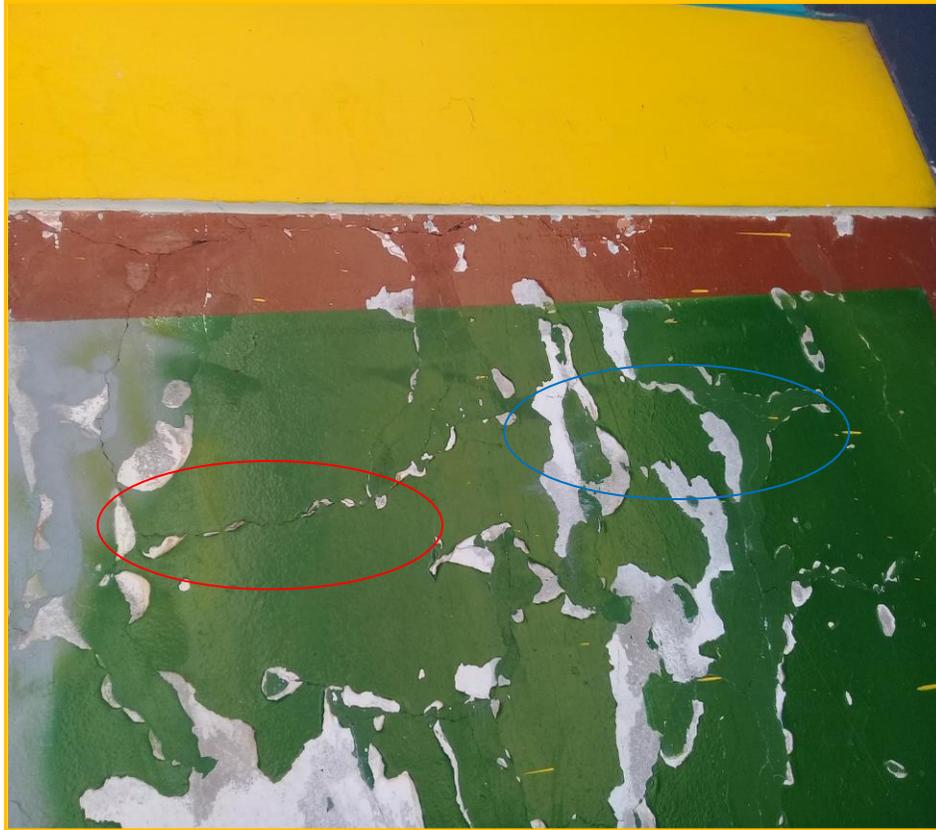
Se muestra las siguientes patologías: **fisura**, **descascamiento**

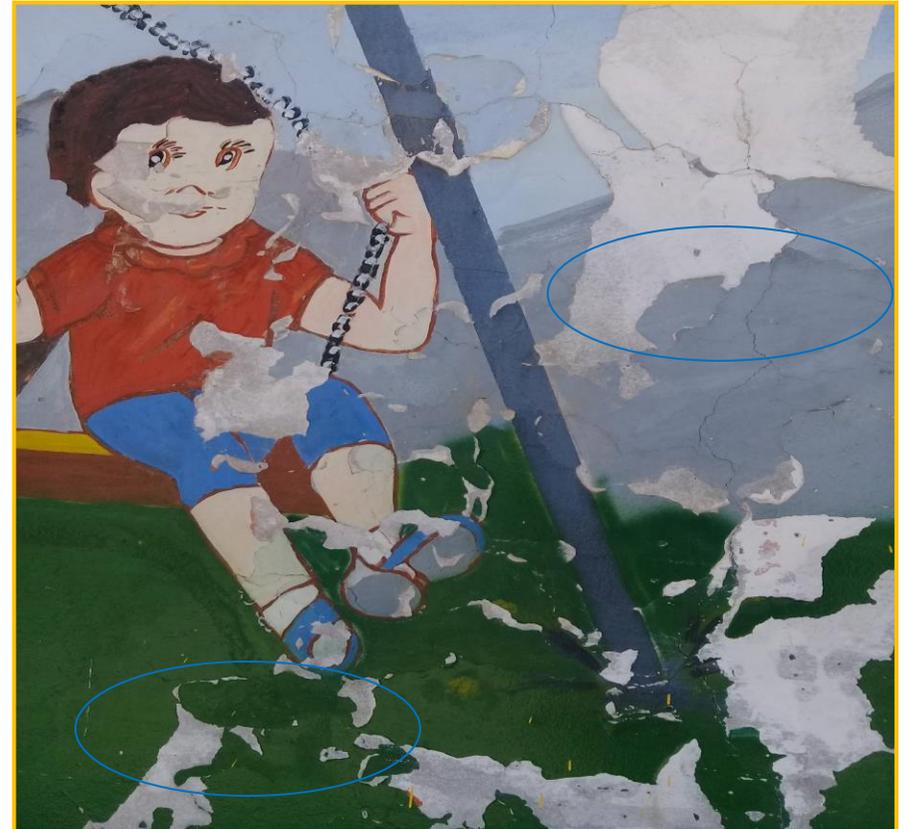
se muestra las siguientes patologías: **descascamiento**

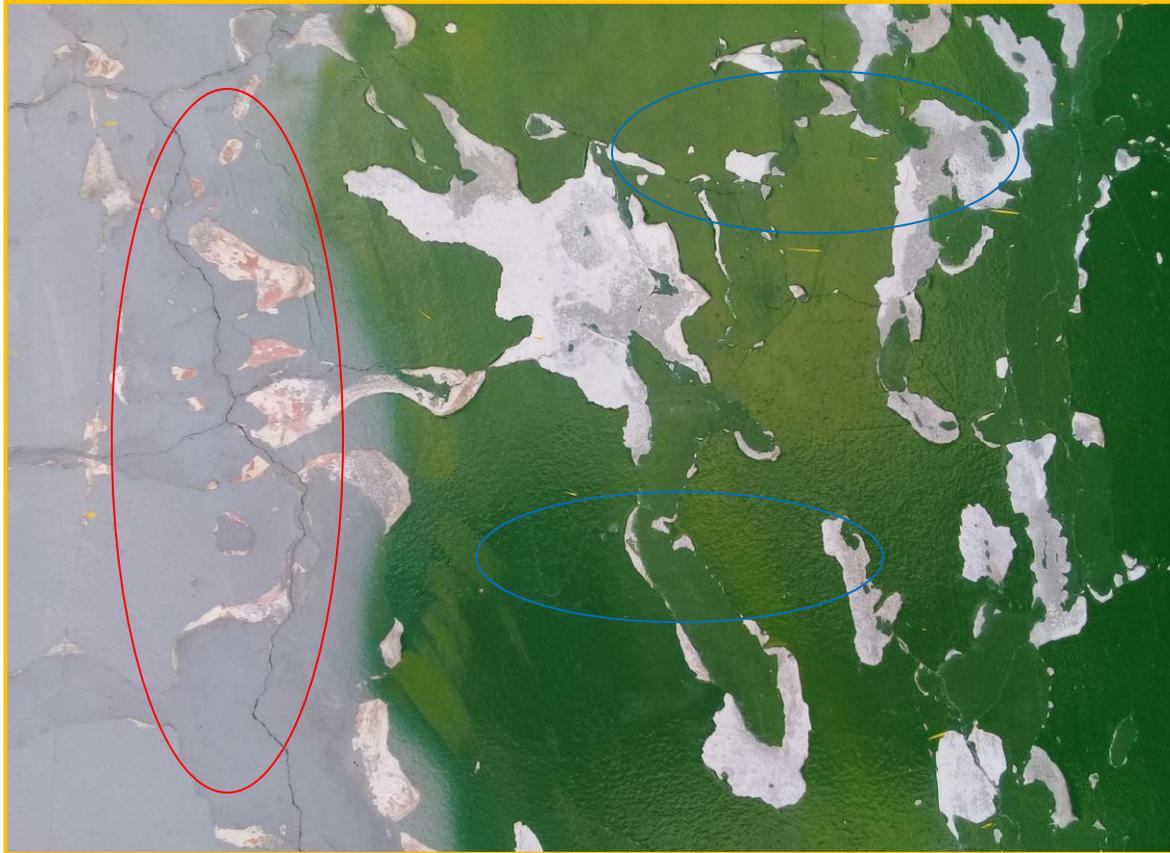
Se muestra las siguientes patologías: **fisura**, **descaramien**
