UNIVERSIDAD CATOLICA LOS ÁNGELES
DE CHIMBOTE

FACULTAD DE INGENIERÍA
ESCUELA PROFESIONAL DE INGENIERÍA
CIVIL

DETERMINACIÓN Y EVALUACIÓN DE PATOLOGÍAS
EN LOS ELEMENTOS DE ALBAÑILERÍA CONFINADA
DEL CERCO PERIMÉTRICO DE LA I.E. N° 86016 PEDRO
PABLO ATUSPARIA, DEL DISTRITO DE HUARAZ,
PROVINCIA HUARAZ, REGIÓN ÁNCASH, ENERO – 2017.

TESIS PARA OPTAR EL TÍTULO PROFESIONAL DE:
INGENIERA CIVIL

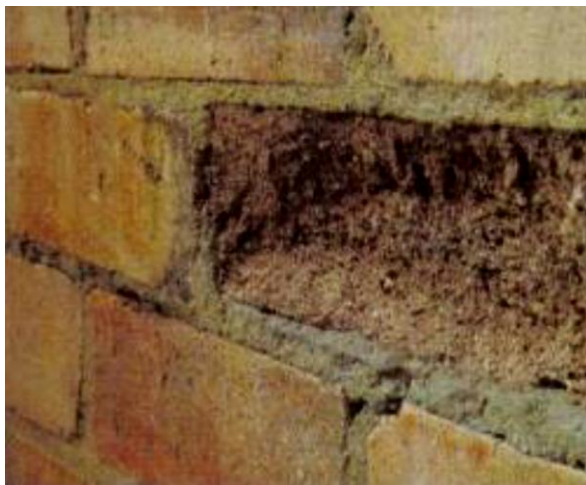
Imagen 13: Erosión Física en muro de albañilería.

Se debe de picar el muro con ayuda de un cincel y una comba hasta encontrar superficie buena, después eliminar los restos de polvo o cualquier impureza, luego se debe aplicar adhesivo estructural de concreto fresco con concreto endurecido con una brocha, esperar 30 minutos como mínimo y se procede con la reposición de morteros de juntas y después aplicar impermeabilizante incoloro a base de resina de silicona con un rodillo.

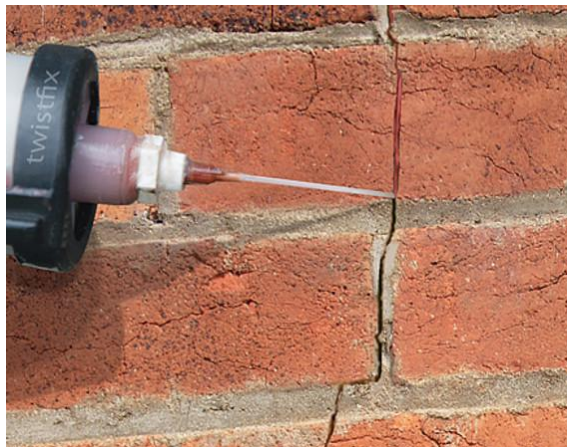
Imagen 14: Fisura en muro de albañilería.

Con una espátula hay que ampliar más la fisura, después limpiar el polvo, partículas finas y luego se debe aplicar con una pistola calafateo el sellante para fisuras dejar secar como mínimo 2 horas, después de eso pasar con una lija suave, y con un rodillo pintar.

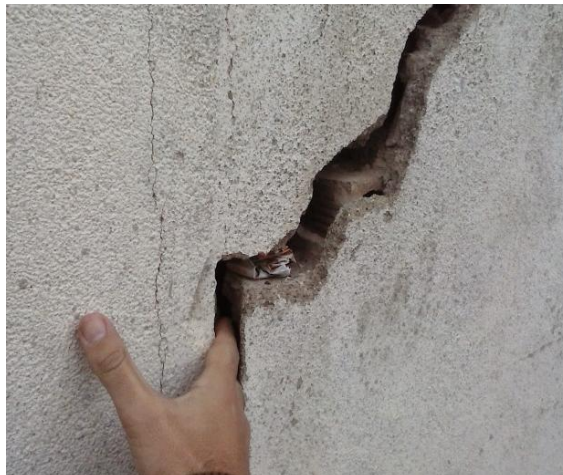
Imagen 15: Grieta en muro de albañilería.

Picar el muro con ayuda de un cincel y una comba para abrir un poco más la grieta, después eliminar los restos de polvo o cualquier impureza, luego se debe aplicar adhesivo estructural de concreto fresco con concreto endurecido con una brocha, esperar 30 minutos como mínimo y posterior a ello rellenar con mortero.

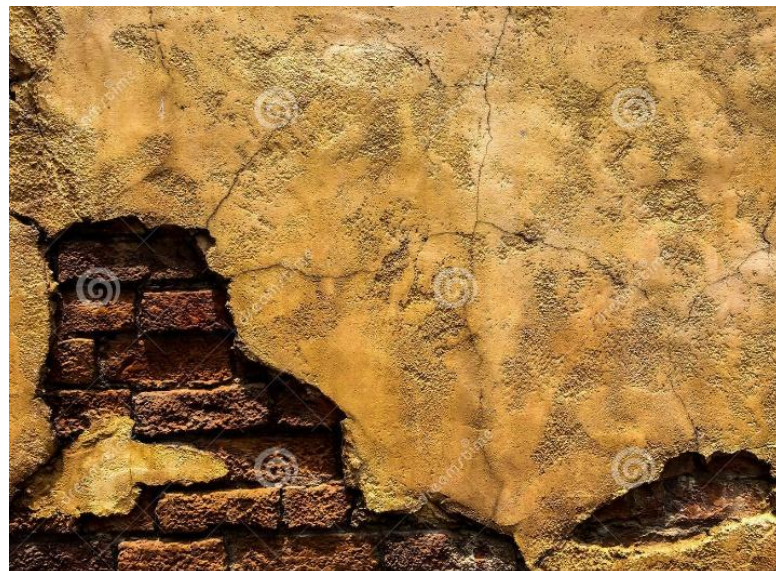
Imagen 17: Desprendimiento en muro de albañilería.

En el caso de la pérdida del revestimiento de los paramentos verticales se llevará a cabo la limpieza superficial actual, haciendo desprender todo el material que está desprendiendo. Posteriormente se aplicará una capa para mortero epoxi para que adhiera con el concreto y resanaremos.

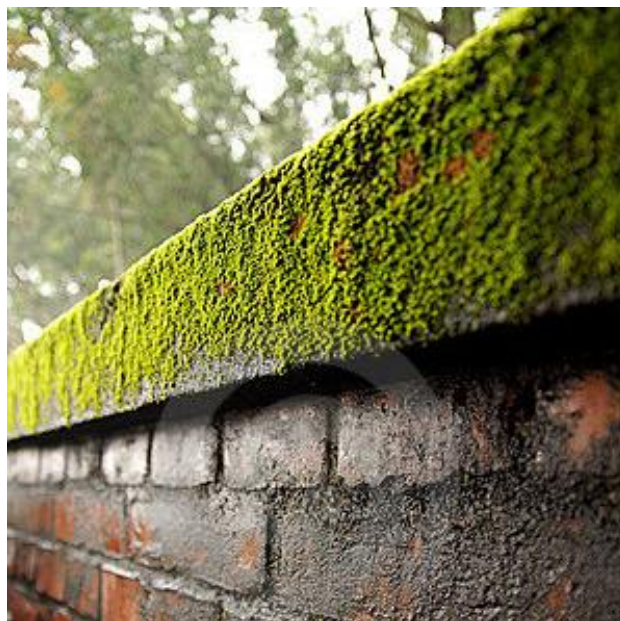
Imagen 20: Liquen en muro de albañilería.

Lavar con una escobilla el muro con una solución de agua y cloro (3 partes de agua: 1 cloro), después proceder con una hidrolavadora y dejar secar el muro por 2 horas como mínimo. Posteriormente se debe aplicar un impermeabilizante y fungicida, el cual se coloca en la zona afectada con un rodillo, dejando secar por 6 horas.

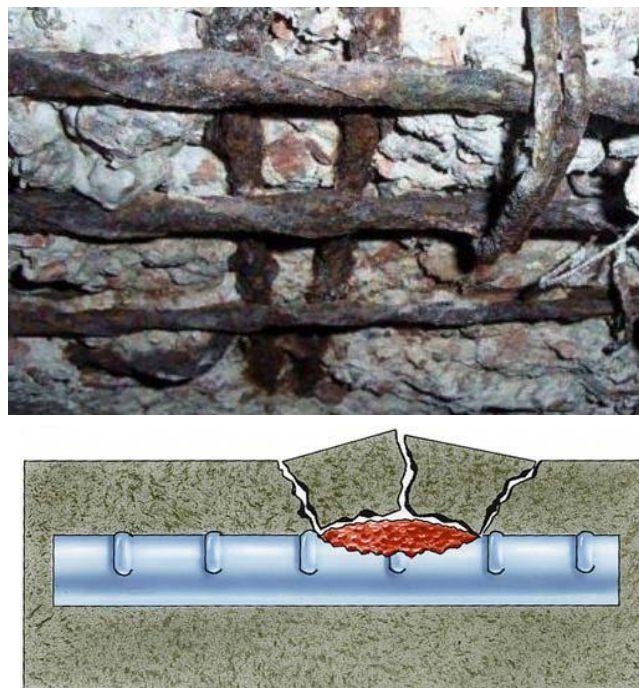
Imagen 21: Varillas de acero afectadas por Corrosión.

Eliminar el concreto utilizando cincel y comba hasta encontrar el acero menos corroído del que se visualizó a primera instancia, retirar el material suelto, limpiar el sobrante de partículas sueltas y el polvo, retirar el óxido de la varilla utilizando una pulidora eléctrica, posteriormente se debe aplicar un aditivo inhibidor de corrosión, el cual se coloca tanto en la armadura como en el concreto con un brocha de esta forma cumplirá la función imprimación de adherencia, en seguida se debe rellenar la estructura con un mortero cementoso modificado con resina acrílica con altas resistencias mecánicas, impermeable, de consistencia pastosa con la ayuda de un badilejo, nivelando con una regla de madera y finalmente ejecutar el curado respectivo.

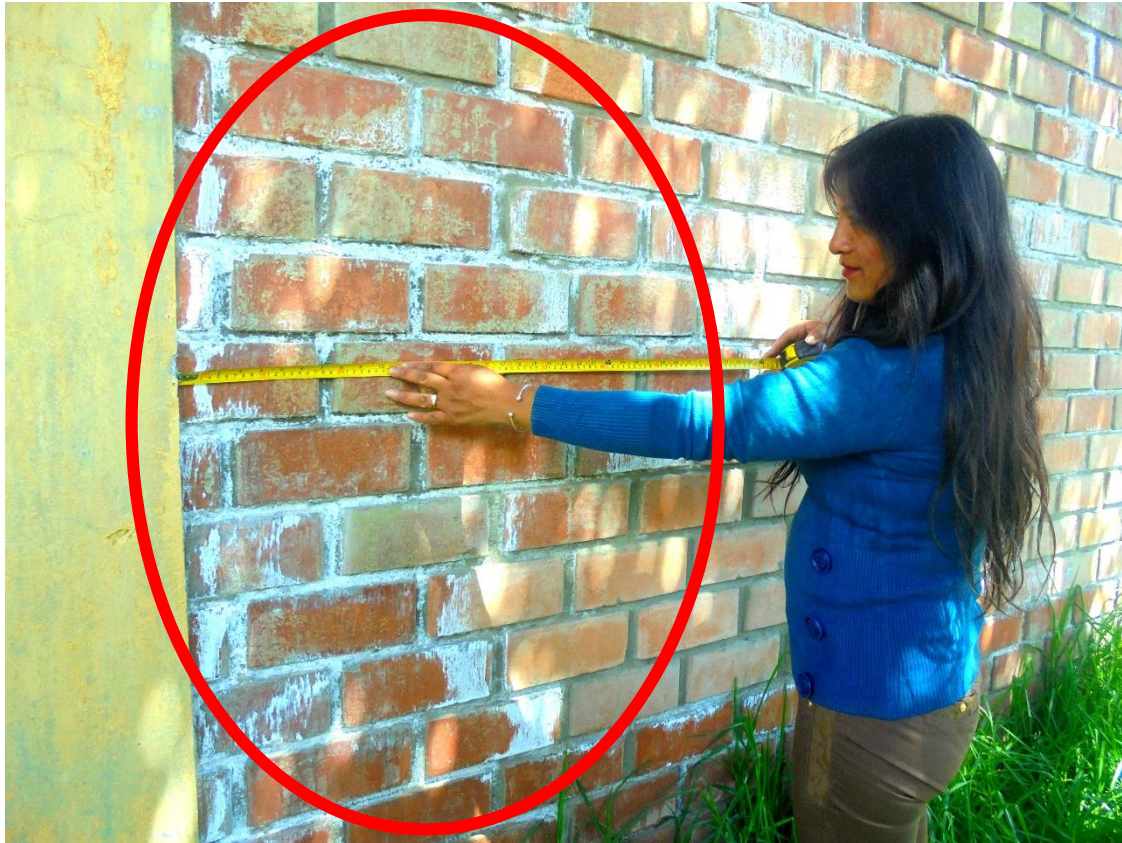
EFLORESCENCIA

CAUSA DE LA PATOLOGÍA:

Este fenómeno se puede producir cuando los materiales de los muros son porosos y contienen sales solubles. También pueden aparecer en superficies que sufren infiltraciones de agua o humedad por capilaridad, o con problemas de condensación.
