**“EVALUACIÓN Y DIAGNÓSTICO PATOLÓGICO DE
FALLAS ESTRUCTURALES EN PILOTES, PILARES Y
VIGAS EN EL BOULEVARD TURÍSTICO DEL
DISTRITO DE YARINACocha - PROVINCIA DE
CORONEL PORTILLO – DEPARTAMENTO DE
UCA YALI – OCTUBRE 2017”**

**TESIS PARA OPTAR EL TÍTULO PROFESIONAL DE
INGENIERO CIVIL**

BACH. WILLIAMS EDWIN ALFARO JUÁREZ

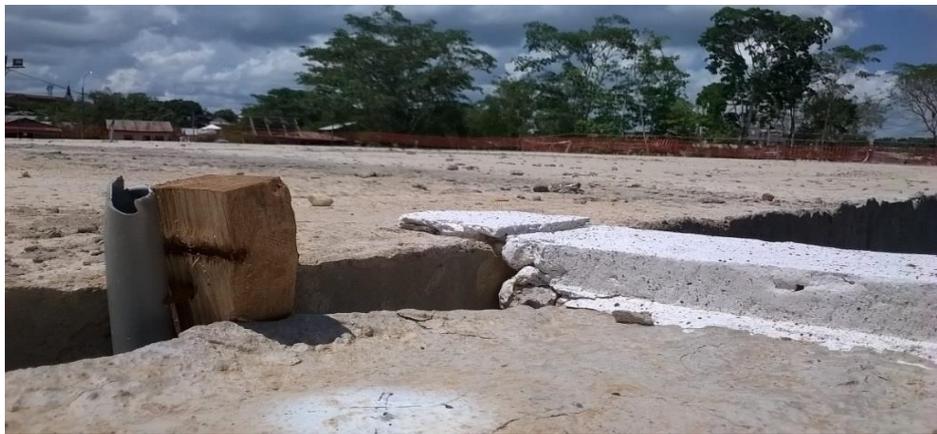
Gráfico 30. Asentamiento de pilotes y pilares, Malecón Turístico de Yarinacocha. Fuente: Propio

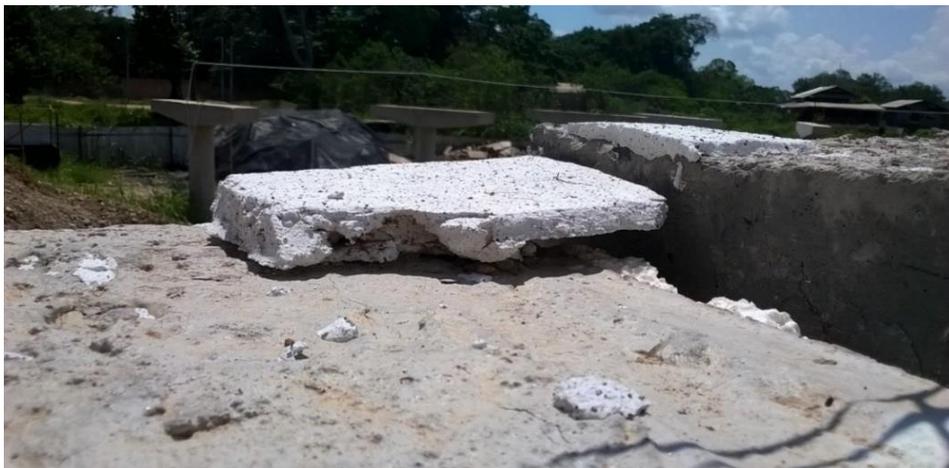
Gráfico 31. Asentamiento de pilotes y pilares Malecón Turístico de Yarinacocha. Fuente: Propio

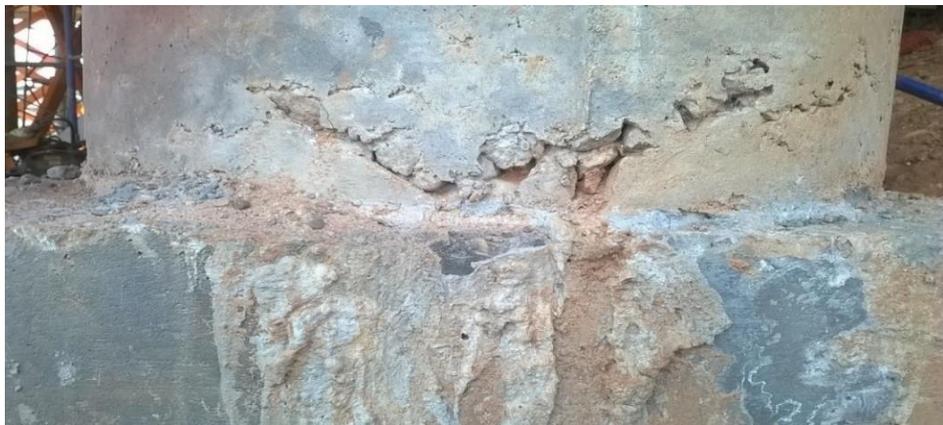
Gráfico 34. Presencia de hormigueros en la base del pilar, Malecón Turístico de Yarinacocha. Fuente: Propio

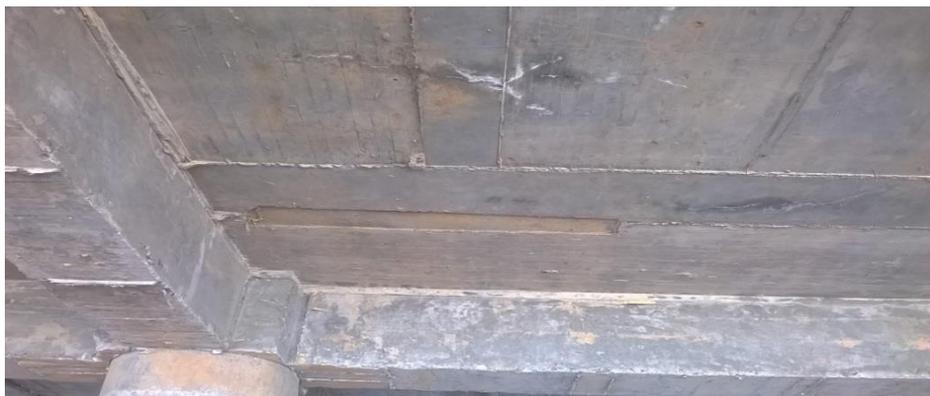
Gráfico 40. Presencia de eflorescencias en losa. Malecón Turístico de Yarinacocha. Fuente: Propio

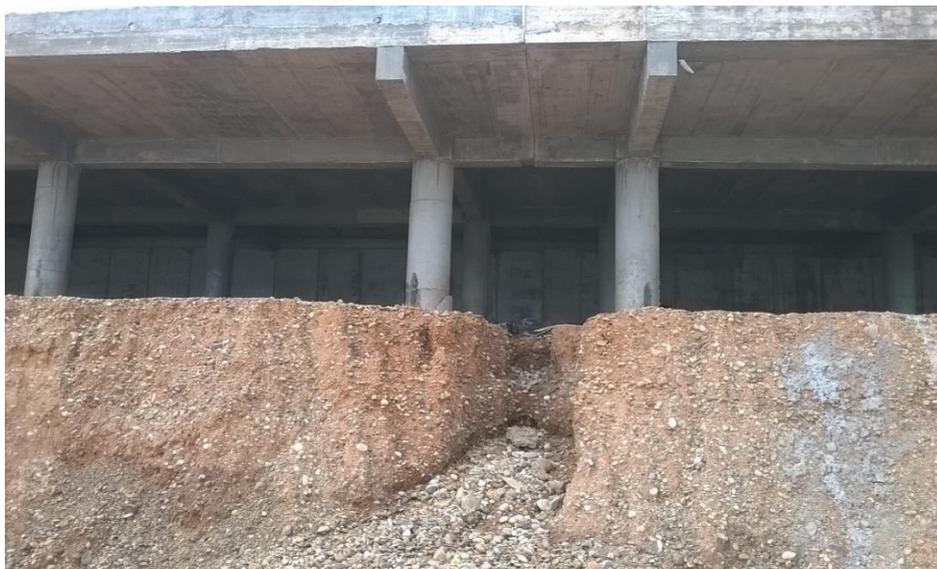
Gráfico 45. Socavación de pilares Malecón Turístico de Yarinacocha

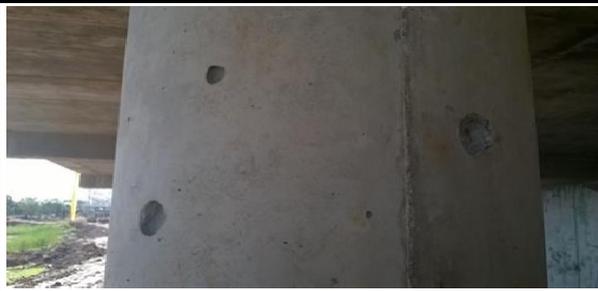
Funcionalidad		
	Aspecto	X	
NIVEL DE RECUPERACIÓN	Imprescindible		
	Necesaria		
	Conveniente	X	
NIVEL DE DAÑOS	Leve	X	
	Moderado		
	Severo		
LESIONES ENCONTRADAS			
Fisuras		Se observa pequeñas cavidad o poro creado a partir de la acumulación de burbujas de aire y de agua atrapadas entre la cara del pilar y el concreto.

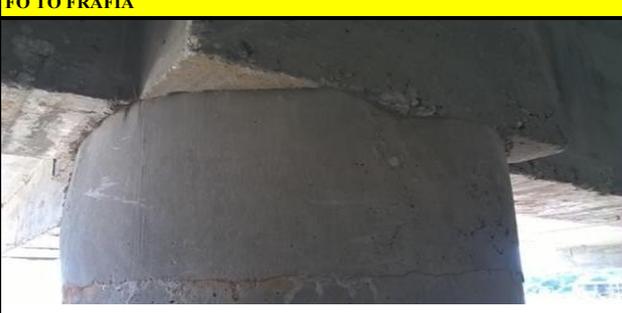
Funcionalidad		
	Aspecto	X	
NIVEL DE RECUPERACIÓN	Imprescindible		
	Necesaria	X	
	Conveniente		
NIVEL DE DAÑOS	Leve		
	Moderado	X	
	Severo		
LESIONES ENCONTRADAS		EVALUACIÓN DE LA PATOLOGÍA	
Fisuras	X	<p>Se observa que en la continuidad entre concretos vaciados en diferentes etapas (Juntas frías) no se realizaron correctamente, la cual afecta directamente la durabilidad de la estructura además se puede evidenciar la distribución inadecuada de los componentes de la mezcla, manifestada como la separación éstos con la pasta, propiciando un desplazamiento de los agregados gruesos hacia la parte inferior produciendo la segregación del material.</p>

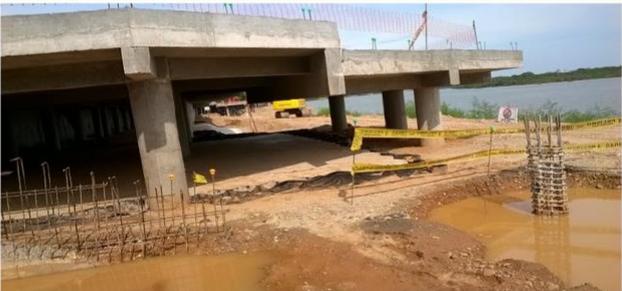
LESIONES ENCONTRADAS		EVALUACIÓN DE LA PATOLOGÍA	
Fisuras		Se observa la exposición de la armadura de los pilotes se encuentran expuestos a la intemperie especialmente a la presencia de la lluvia ocasionando la oxidación del acero y posterior corrosión ocurrido durante un año ya que dicha obra se encuentra paralizado desde el pasado Noviembre del 2016	
Asentamientos

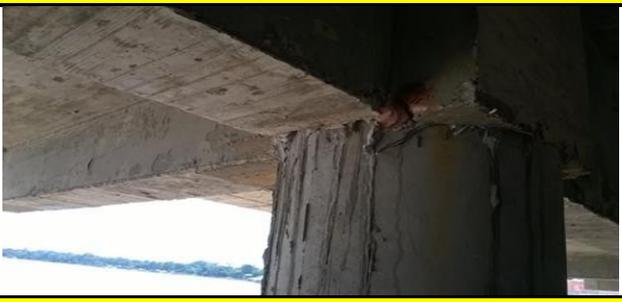
Funcionalidad		
	Aspecto	x	
NIVEL DE RECUPERACIÓN	Imprescindible		
	Necesaria		
NIVEL DE DAÑOS	Conveniente	x	
	Leve	x	
	Moderado		
Severo			
LESIONES ENCONTRADAS			EVALUACIÓN DE LA PATOLOGÍA
Fisuras			Se observa el desplazamiento de los agregados gruesos hacia la parte inferior. La segregación es ocasionada entre otros factores por una dosificación inadecuada, faltas o exceso de vibrado, empleo de agregados gruesos sin aparente cohesión, exceso de agregados gruesos o finos.

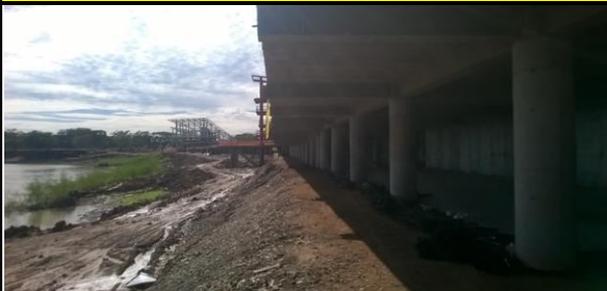
Funcionalidad		
	Aspecto		
NIVEL DE RECUPERACIÓN	Imprescindible		
	Necesaria	x	
NIVEL DE DAÑOS	Conveniente		
	Leve		
	Moderado	x	
Severo			
LESIONES ENCONTRADAS		EVALUACIÓN DE LA PATOLOGÍA	
Fisuras		Erosión causada por la caída de agua de la losa del muelle malecón y la caída directa del agua de lluvia que poco a poco va socavando el material de relleno y genera desgaste del concreto y fallas de estabilidad. La socavación está afectando los pilares y la cimentación (Pilotes) del muelle malecón el cual tiene una vista a la Laguna de Yarinacocha.

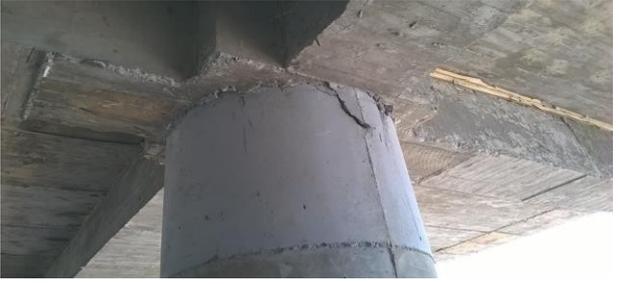
Funcionalidad		
	Aspecto		
NIVEL DE RECUPERACIÓN	Imprescindible		
	Necesaria		
	Conveniente	x	
NIVEL DE DAÑOS	Leve	x	
	Moderado		
	Severo		
LESIONES ENCONTRADAS		EVALUACIÓN DE LA PATOLOGÍA	
Fisuras	x	<p>El pilar estudiado presenta fracturas con presencia de grietas por aplastamiento local en las zonas de apoyo de los elementos pilar - viga</p> <p>Los daños producidos por aplastamiento tiende a fracturar la sección de concreto localizada directamente bajo la carga concentrada.</p>

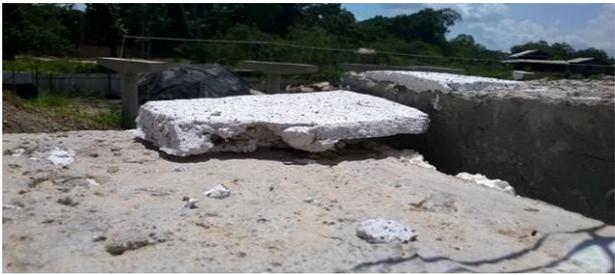
Funcionalidad		
	Aspecto		
NIVEL DE RECUPERACIÓN	Imprescindible	x	
	Necesaria		
	Conveniente		
NIVEL DE DAÑOS	Leve		
	Moderado		
	Severo	x	
LESIONES ENCONTRADAS		EVALUACIÓN DE LA PATOLOGÍA	
Fisuras			
Asentamientos		x	<p>Se observa movimientos verticales diferenciales en toda la estructura, asentamiento en conjunto de pilotes, pilares y losa maciza presentado en la juntas de dilatación siguen la dirección vertical o con poca inclinación, hacia adelante. Se sometió a la instalación de testigos y al pasar los días continuaba el asentamiento dato a noviembre del 2016</p>

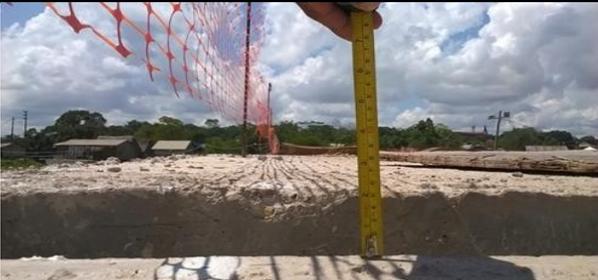
Funcionalidad		
	Aspecto		
NIVEL DE RECUPERACIÓN	Imprescindible	x	
	Necesaria		
	Conveniente		
NIVEL DE DAÑOS	Leve		
	Moderado		
	Severo	x	
LESIONES ENCONTRADAS		EVALUACIÓN DE LA PATOLOGÍA	
Fisuras		<p>Se observa movimientos verticales diferenciales en toda la estructura, asentamiento en conjunto de pilotes, pilares y losa maciza presentado en las juntas de dilatación siguen la dirección vertical o con poca inclinación, hacia adelante. Se sometió a la instalación de testigos y al pasar los días continuaba el asentamiento dato a noviembre del 2016</p>

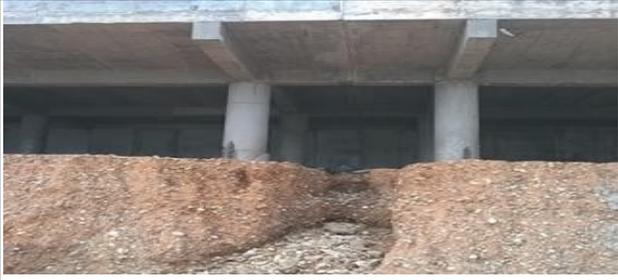
Funcionalidad		
	Aspecto		
NIVEL DE RECUPERACIÓN	Imprescindible		
	Necesaria	x	
	Conveniente		
NIVEL DE DAÑOS	Leve		
	Moderado	x	
	Severo		
LESIONES ENCONTRADAS			EVALUACIÓN DE LA PATOLOGÍA
Fisuras			Erosión causada por la caída de agua de la losa del muelle malecón y la caída directa del agua de lluvia que poco a poco va socavando el material de relleno y genera desgaste del concreto y fallas de estabilidad. La socavación está afectando los pilares y la cimentación (Pilotes) del muelle malecón el cual tiene una vista a la Laguna de Yarinacocha.

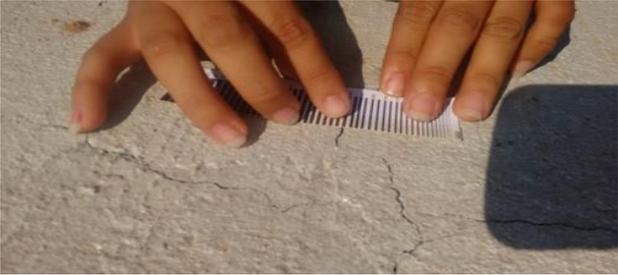
Funcionalidad	X	
	Aspecto		
NIVEL DE RECUPERACIÓN	Imprescindible		
	Necesaria		
	Conveniente		
NIVEL DE DAÑOS	Leve	X	
	Moderado		
	Severo		
LESIONES ENCONTRADAS		EVALUACIÓN DE LA PATOLOGÍA	
Fisuras	X	<p>Se observa presencia grietas de hasta 2mm por retracción térmica ocurrido durante el fraguado cuando se produce una reacción exotérmica (desprendimiento de calor) que favorece la evaporación y se pierde volumen por lo que el hormigón se contrae. Estas fuerzas de contracción pueden vencer a la escasa resistencia a tracción con la que cuenta el hormigón a edad tan temprana, produciendo la fisuración. Mientras más cerca del inicio del hormigonado se produzca esta situación más severos serán los daños.</p>

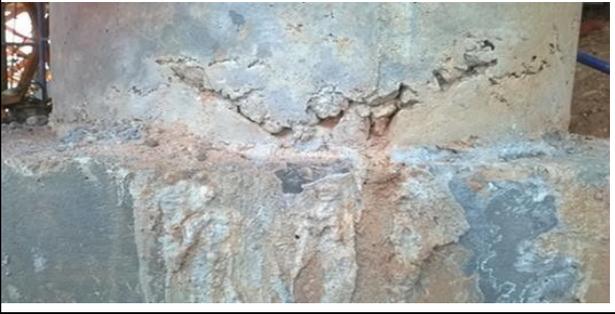
Funcionalidad		
	Aspecto	x	
NIVEL DE RECUPERACIÓN	Imprescindible		
	Necesaria		
	Conveniente	x	
NIVEL DE DAÑOS	Leve	x	
	Moderado		
	Severo		
LESIONES ENCONTRADAS		EVALUACIÓN DE LA PATOLOGÍA	
Fisuras		<p>En la fotografía se evidencia zonas vacías en las caras de los elementos llamados hormigueros que posiblemente fueron causados por falta de vibrado, compactación excesiva o deficiente, prácticas inapropiadas en la colocación del concreto en zonas con alta densidad de refuerzo, dosificaciones inadecuadas de mezclas de concreto, etc.</p>
