EVALUACIÓN DE LAS PATOLOGÍAS EXISTENTES EN EL
PAVIMENTO FLEXIBLE DE LA AVENIDA DON BOSCO,
CUADRAS 28, 29,30 Y 31 DEL AA- HH. SANTA ROSA,
DISTRITO VEINTISEIS DE OCTUBRE, DEPARTAMENTO
DE PIURA, OCTUBRE - 2017.

**TESIS PARA OPTAR EL TÍTULO PROFESIONAL DE
INGENIERO CIVIL**

BACH. ANDRÉS AGUILERA CHINCHAY

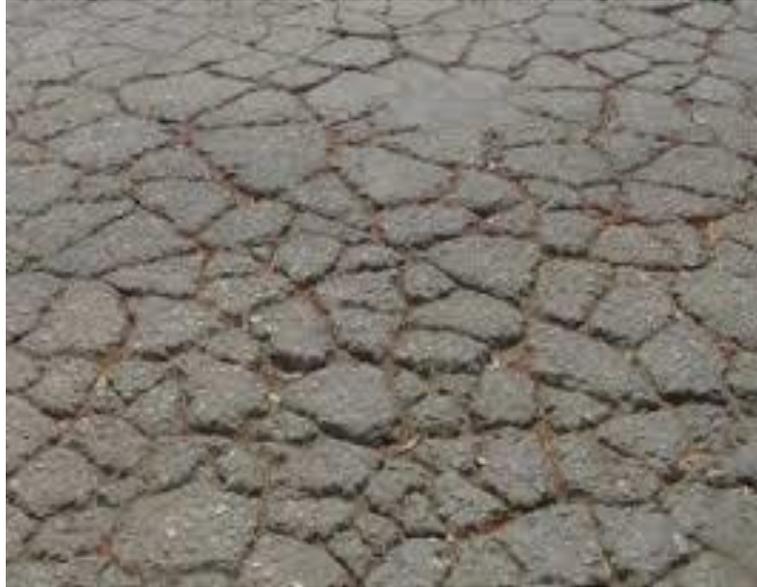
La piel de cocodrilo es un conjunto de fisuras interconectadas que forman polígonos irregulares, de hasta 0.5 m de longitud en el lado más largo. El patrón es parecido a la piel de un cocodrilo, de ahí el nombre de esta falla. El agrietamiento se origina en el fondo del paquete asfáltico, en la base, donde los esfuerzos y deformaciones unitarias de tensión son elevados. De ahí, las grietas se propagan hacia la superficie como una serie de fisuras longitudinales paralelas, que luego se conectan formando varias piezas. Otra causa que contribuye a que se produzca este tipo de falla, es el envejecimiento del ligante asfáltico, que trae consigo la pérdida de flexibilidad del pavimento.

La piel de cocodrilo indica la pérdida de la capacidad estructural del pavimento, pues disminuye su capacidad de resistencia frente a sollicitaciones externas.

Imagen 1: Piel de cocodrilo en pavimento flexible.

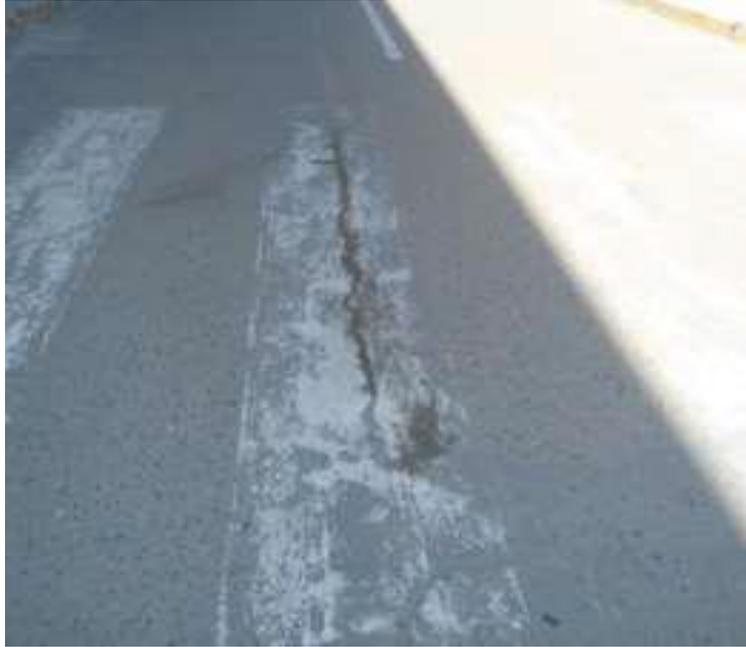
Causas Posibles: • Mezcla asfáltica muy rígida. • Espesor del pavimento inadecuado para el nivel de sollicitaciones y/o baja capacidad de soporte de la sub-rasante.

Imagen 3. Grietas de bloque o contracción.

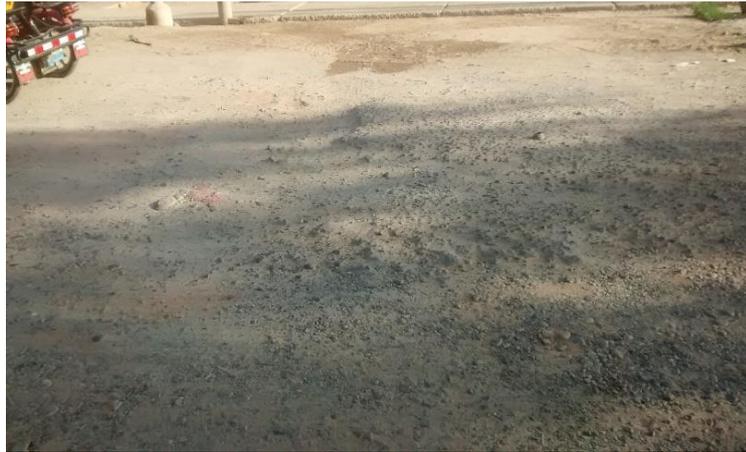
Imagen 6. Depresiones en la superficie del pavimento

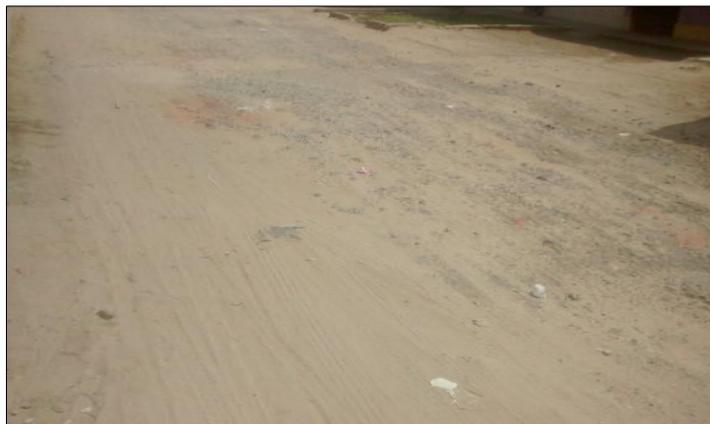
Imagen 7. Pulimiento y desprendimiento del agregado.

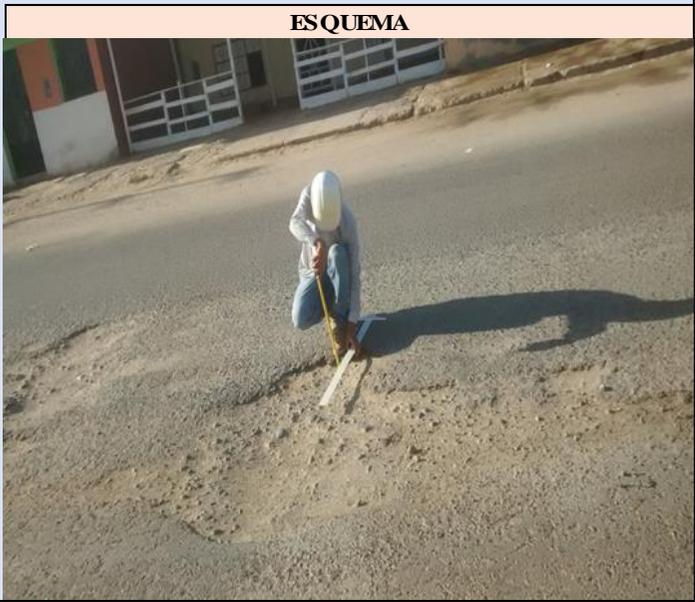
INSPECCIONADO POR		Bach. Andres Aguilera Chinchay					
FECHA		26/10/2017					
SECCION		1					
UNIDAD DE MUESTREO		01					
AREA DE MUESTREO		230.10 m2					
Nº	DAÑO	Nº	DAÑO				
1	Piel de Cocodrilo	11	Parcheo				
2	Exudación	12	Pulimento de Agregados				
3	Agrietamiento en Bloque	13	Huecos				
4	Abultamientos y Hundimientos	14	Cruce de Vía Férrea				
5	Corrugación	15	Ahuellamiento				
6	Depresión	16	Desplazamiento				
7	Grieta de Borde	17	Grieta Parabólica				
8	Grieta de Reflexión de Junta.	18	Hinchamiento				
9	Desnivel Carril / Berma	19	Desprendimiento de Agregado				
10	Grietas Long. Y Transversal						
FALLA	PATOLOGIA	SEVERIDAD (*)	LARGO	ANCHO	TOTAL	DENSIDAD	VALOR DEDUCIDO
6	Depresión	BAJO	4.63 m2	1.45 m2	6.71 m2	2.92	6.69
12	Pulimento de Agregados	MEDIO	9.35 m2	3.05 m2	28.52 m2	12.39	4.22

19	Desprendimiento de Agregado	MEDIO	9.38 m2	2.52 m2	23.64 m2	10.27	19.17
13	Huecos	BAJO	5.03 m2	2.07 m2	10.41 m2	4.52	42.42
-	-

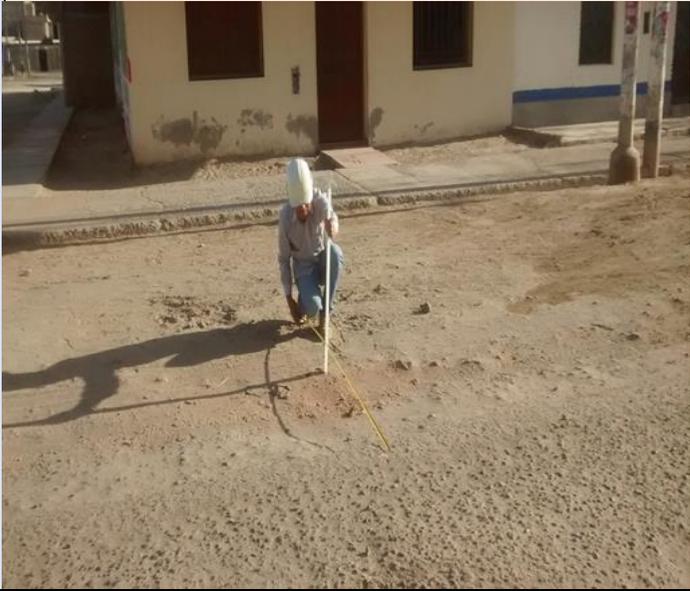
Tabla 3: Hoja de inspección, cálculo (UM-02).

INSPECCIONADO POR		Bach. Andres Aguilera Chinchay					
FECHA		26/10/2017					
SECCION		3					
UNIDAD DE MUESTREO		02					
AREA DE MUESTREO		230.10 m2					
N°	DAÑO	N°	DAÑO				
1	Piel de Cocodrilo	11	Parcheo				
2	Exudación	12	Pulimento de Agregados				
3	Agrietamiento en Bloque	13	Huecos				
4	Abultamientos y Hundimientos	14	Cruce de Vía Férrea				
5	Corrugación	15	Ahuellamiento				
6	Depresión	16	Desplazamiento				
7	Grieta de Borde	17	Grieta Parabólica				
8	Grieta de Reflexión de Junta.	18	Hinchamiento				
9	Desnivel Carril / Berma	19	Desprendimiento de Agregados				
10	Grietas Long. Y Transversal						
FALLA	PATOLOGIA	SEVERIDAD	LARGO	ANCHO	TOTAL	DENSIDAD	VALOR DEDUCIDO
1	Piel de Cocodrilo	MEDIO	5.18 m2	2.47 m2	12.80 m2	5.56	39.06
2	Exudación	BAJO	8.02 m2	2.03 m2	16.28 m2	7.08	2.14

13	Huecos	BAJO	5.08 m2	2.89 m2	14.68 m2	6.38	48.08
6	Depresión	BAJO	3.91 m2	2.89 m2	11.30 m2	4.91	9.28
-

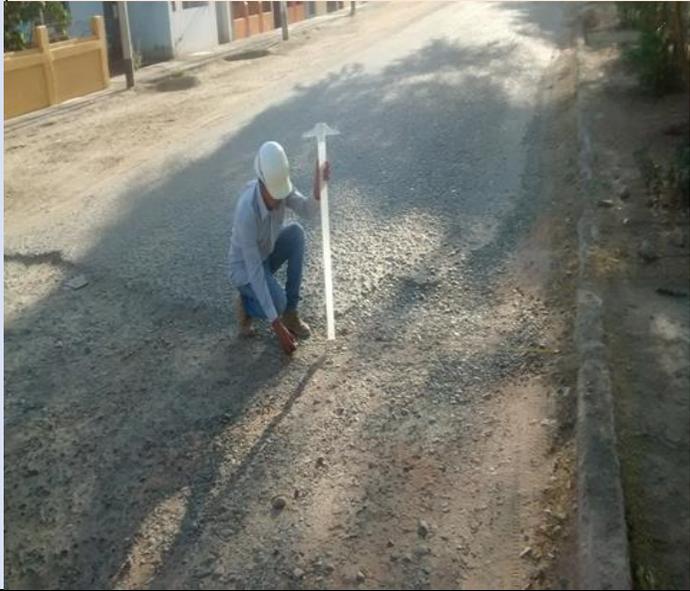
Tabla 4: Hoja de inspección, cálculo (UM-03).

FECHA		26/10/2017					
SECCION		5					
UNIDAD DE MUESTREO		03					
AREA DE MUESTREO		230.10 m2					
N°	DAÑO	N°	DAÑO				
1	Piel de Cocodrilo	11	Parcheo				
2	Exudación	12	Pulimento de Agregados				
3	Agrietamiento en Bloque	13	Huecos				
4	Abultamientos y Hundimientos	14	Cruce de Vía Férrea				
5	Corrugación	15	Ahuellamiento				
6	Depresión	16	Desplazamiento				
7	Grieta de Borde	17	Grieta Parabólica				
8	Grieta de Reflexión de Junta.	18	Hinchamiento				
9	Desnivel Carril / Berma	19	Desprendimiento de Agregados				
10	Grietas Long. Y Transversal						
FALLA	PATOLOGIA	SEVERIDAD	LARGO	ANCHO	TOTAL	DENSIDAD	VALOR DEDUCIDO
13	Huecos	MEDIO	5.09 m2	2.45 m2	12.47 m2	5.42	69.49
12	Pulimento de Agregados	BAJO	7.33 m2	3.09 m2	22.65 m2	9.84	3.44

19	Desprendimiento de Agregados	ALTO	11.39 m2	2.80 m2	31.89 m2	13.86	46.82
6	Depresión	BAJO	7.52 m2	2.93 m2	22.03 m2	9.58	15.60
2	Exudación	MEDIO	8.27 m2	3.03 m2	25.06 m2	10.89	13.47

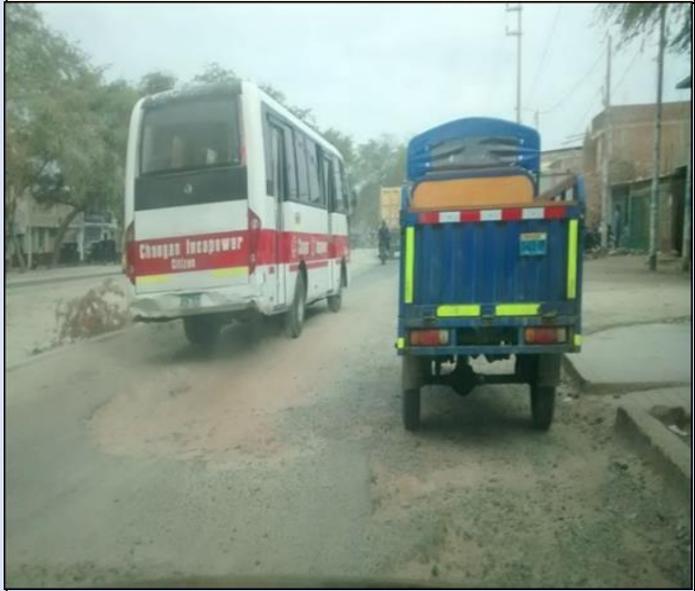
Tabla 5: Hoja de inspección, cálculo (UM-04).

FECHA		26/10/2017					
SECCION		7					
UNIDAD DE MUESTREO		04					
AREA DE MUESTREO		230.10 m2					
N°	DAÑO	N°	DAÑO				
1	Piel de Cocodrilo	11	Parcheo				
2	Exudación	12	Pulimento de Agregados				
3	Agrietamiento en Bloque	13	Huecos				
4	Abultamientos y Hundimientos	14	Cruce de Vía Férrea				
5	Corrugación	15	Ahuellamiento				
6	Depresión	16	Desplazamiento				
7	Grieta de Borde	17	Grieta Parabólica				
8	Grieta de Reflexión de Junta.	18	Hinchamiento				
9	Desnivel Carril / Berma	19	Desprendimiento de Agregados				
10	Grietas Long. Y Transversal						
FALLA	PATOLOGIA	SEVERIDAD	LARGO	ANCHO	TOTAL	DENSIDAD	VALOR DEDUCIDO
12	Pulimento de Agregados	BAJO	8.67 m2	3.39 m2	29.39 m2	12.77	4.33
13	Huecos	MEDIO	3.05 m2	2.08 m2	6.34 m2	2.76	52.84

19	Desprendimiento de Agregados	MEDIO	5.88 m2	2.82 m2	16.58 m2	7.21	15.93
10	Grietas Long. Y Transversal	BAJO	5.35 m2	2.07 m2	11.08 m2	4.81	4.11
9	Desnivel Carril / Berma	MEDIO	6.16 m2	2.83 m2	17.43 m2	7.58	6.68

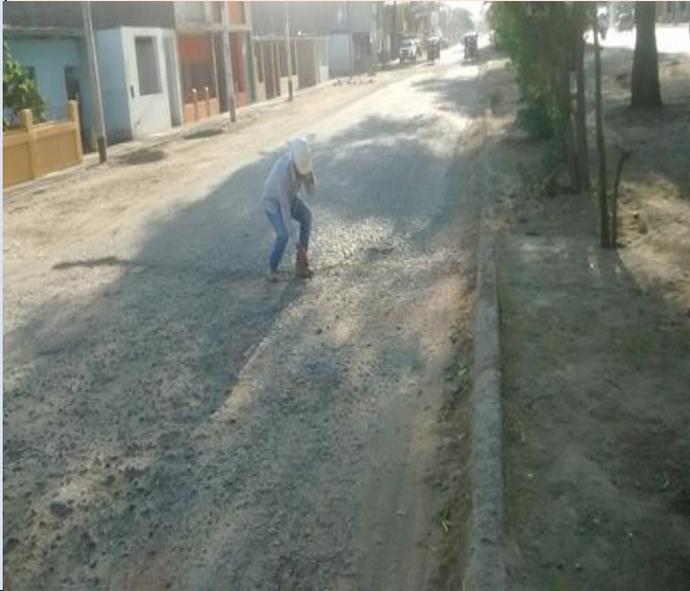
Tabla 6: Hoja de inspección, cálculo (UM-05).

INSPECCIONADO POR		Bach. Andres Aguilera Chinchay					
FECHA		26/10/2017					
SECCION		9					
UNIDAD DE MUESTREO		05					
AREA DE MUESTREO		230.10 m2					
Nº	DAÑO	Nº	DAÑO				
1	Piel de Cocodrilo	11	Parcheo				
2	Exudación	12	Pulimento de Agregados				
3	Agrietamiento en Bloque	13	Huecos				
4	Abultamientos y Hundimientos	14	Cruce de Vía Férrea				
5	Corrugación	15	Ahuellamiento				
6	Depresión	16	Desplazamiento				
7	Grieta de Borde	17	Grieta Parabólica				
8	Grieta de Reflexión de Junta.	18	Hinchamiento				
9	Desnivel Carril / Berma	19	Desprendimiento de Agregados				
10	Grietas Long. Y Transversal						
FALLA	PATOLOGIA	SEVERIDAD	LARGO	ANCHO	TOTAL	DENSIDAD	VALOR DEDUCIDO
13	Huecos	BAJO	6.05 m2	2.11 m2	12.77 m2	5.55	45.64
12	Pulimento de Agregados	MEDIO	9.37 m2	3.09 m2	28.95 m2	12.58	4.27

19	Desprendimiento de Agregados	MEDIO	9.07 m2	3.05 m2	27.66 m2	12.02	20.27
6	Depresión	BAJO	7.34 m2	1.98 m2	14.53 m2	6.32	11.20
-

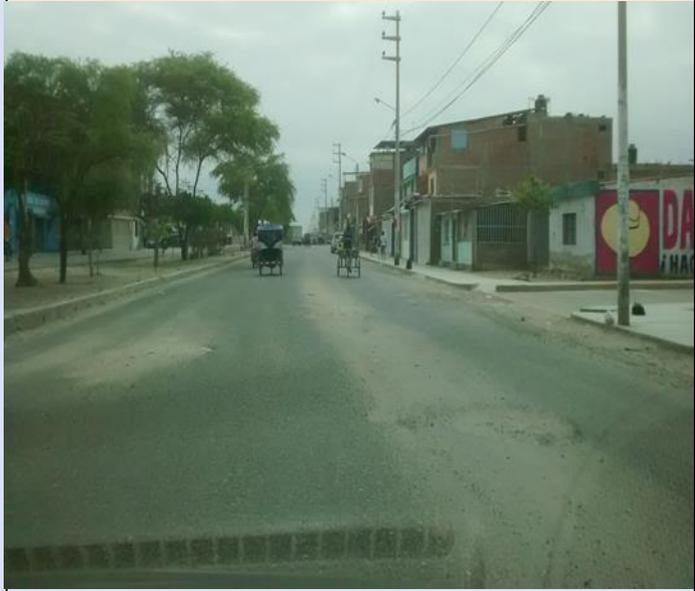
Tabla 7: Hoja de inspección, cálculo (UM-06).

FECHA		26/10/2017					
SECCION		11					
UNIDAD DE MUESTREO		06					
AREA DE MUESTREO		230.10 m2					
N°	DAÑO	N°	DAÑO				
1	Piel de Cocodrilo	11	Parcheo				
2	Exudación	12	Pulimento de Agregados				
3	Agrietamiento en Bloque	13	Huecos				
4	Abultamientos y Hundimientos	14	Cruce de Vía Férrea				
5	Corrugación	15	Ahuellamiento				
6	Depresión	16	Desplazamiento				
7	Grieta de Borde	17	Grieta Parabólica				
8	Grieta de Reflexión de Junta.	18	Hinchamiento				
9	Desnivel Carril / Berma	19	Desprendimiento de Agregados				
10	Grietas Long. Y Transversal						
FALLA	PATOLOGIA	SEVERIDAD	LARGO	ANCHO	TOTAL	DENSIDAD	VALOR DEDUCIDO
12	Pulimento de Agregados	MEDIO	7.09 m2	3.47 m2	24.60 m2	10.69	3.71
2	Exudación	BAJO	5.35 m2	3.03 m2	16.21 m2	7.05	2.12

19	Desprendimiento de Agregados	MEDIO	8.27 m2	2.82 m2	23.32 m2	10.14	19.08
6	Depresión	BAJO	5.31 m2	3.15 m2	16.73 m2	7.27	12.48
-

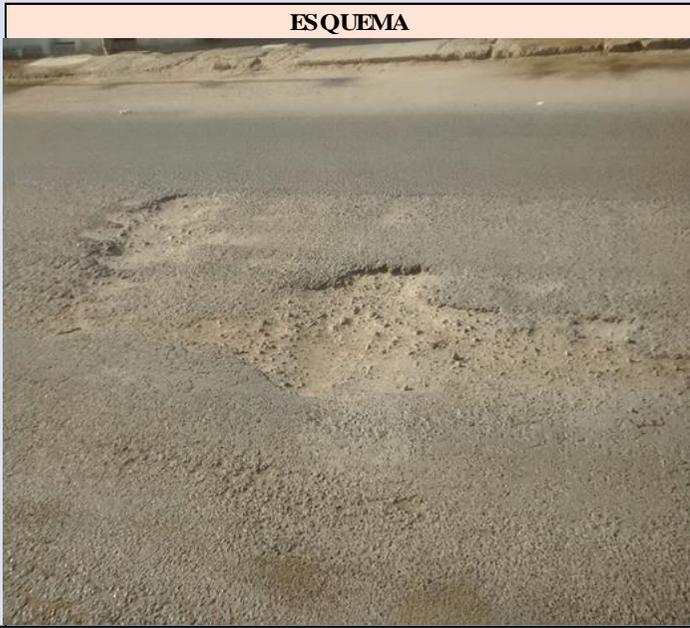
Tabla 8: Hoja de inspección, cálculo (UM-07).

INSPECCIONADO POR		Bach. Andres Aguilera Chinchay					
FECHA		26/10/2017					
SECCION		13					
UNIDAD DE MUESTREO		07					
AREA DE MUESTREO		230.10 m2					
N°	DAÑO	N°	DAÑO				
1	Piel de Cocodrilo	11	Parcheo				
2	Exudación	12	Pulimento de Agregados				
3	Agrietamiento en Bloque	13	Huecos				
4	Abultamientos y Hundimientos	14	Cruce de Vía Férrea				
5	Corrugación	15	Ahuellamiento				
6	Depresión	16	Desplazamiento				
7	Grieta de Borde	17	Grieta Parabólica				
8	Grieta de Reflexión de Junta.	18	Hinchamiento				
9	Desnivel Carril / Berma	19	Desprendimiento de Agregados				
10	Grietas Long. Y Transversal						
FALLA	PATOLOGIA	SEVERIDAD	LARGO	ANCHO	TOTAL	DENSIDAD	VALOR DEDUCIDO
12	Pulimento de Agregados	MEDIO	12.62 m2	3.03 m2	38.24 m2	16.62	5.49
19	Desprendimiento de Agregados	MEDIO	9.35 m2	3.09 m2	28.89 m2	12.56	20.61

13	Huecos	BAJO	5.08 m2	3.56 m2	18.09 m2	7.86	51.72
6	Depresión	BAJO	3.32 m2	1.87 m2	6.21 m2	2.70	6.38
-

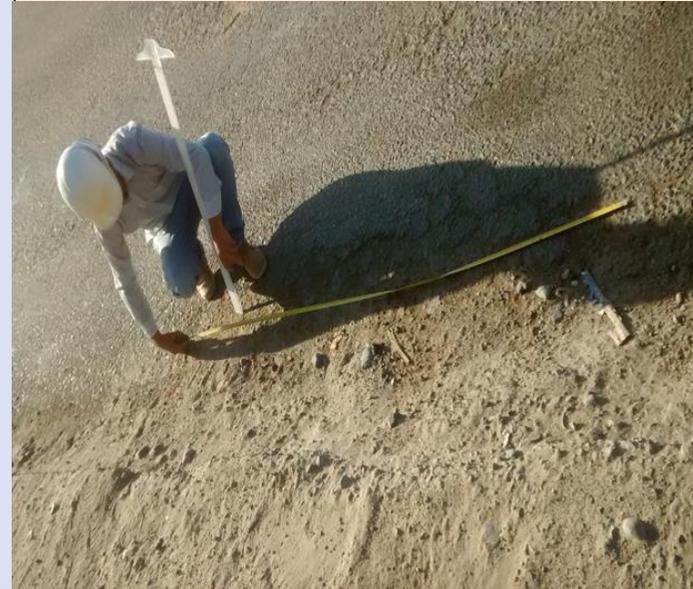
Tabla 9: Hoja de inspección, cálculo (UM-08).

13	Huecos	MEDIO	3.93 m ²	1.87 m ²	7.35 m ²	3.19	56.35
19	Desprendimiento de Agregados	MEDIO	9.05 m ²	4.21 m ²	38.10 m ²	16.56	23.13
-

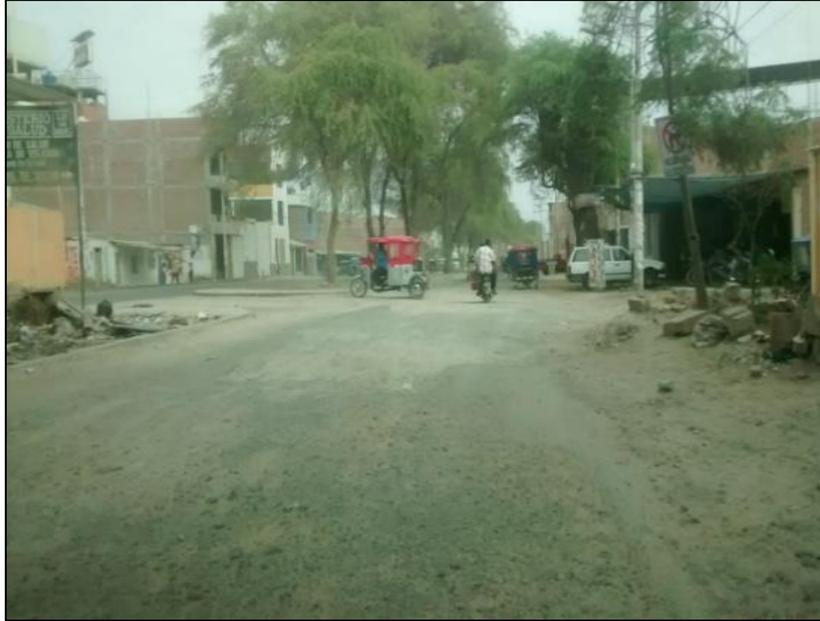
Imagen 14. Se observa el tipo de patología denominada Baches, Depresión en la AV. Don Bosco.

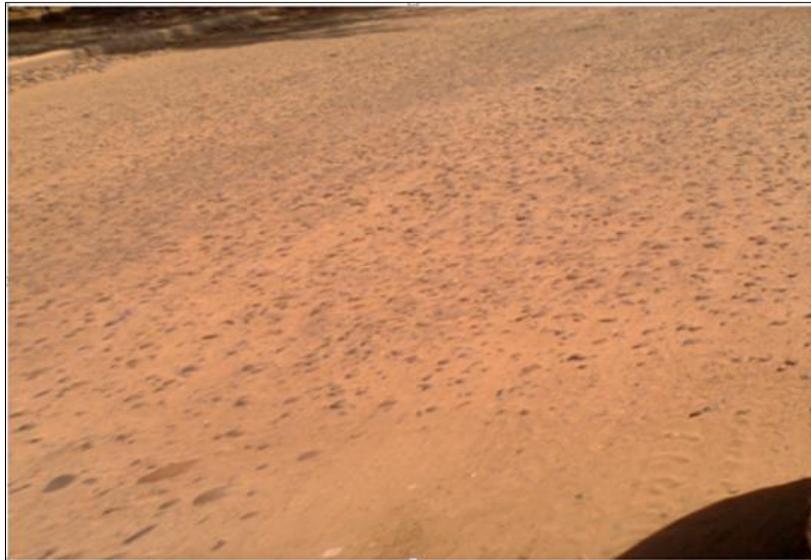
Imagen 15. Se observa el tipo de patología denominada Piel de Cocodrilo.

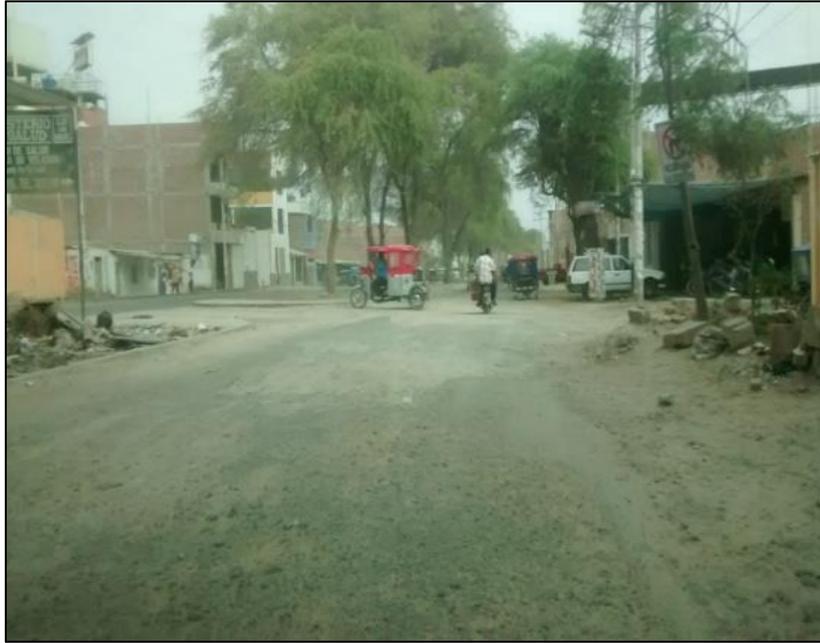
Imagen 16. Se observa el tipo de patología denominada Peladuras, Desprendimientos de agregados y Exudación.

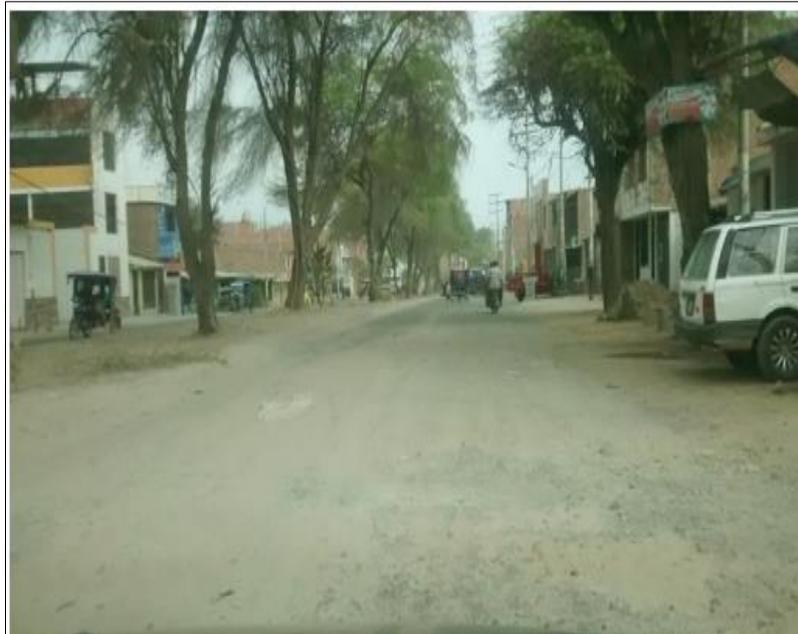
Imagen 17. Se observa el tipo de patología denominada Huecos, Baches.

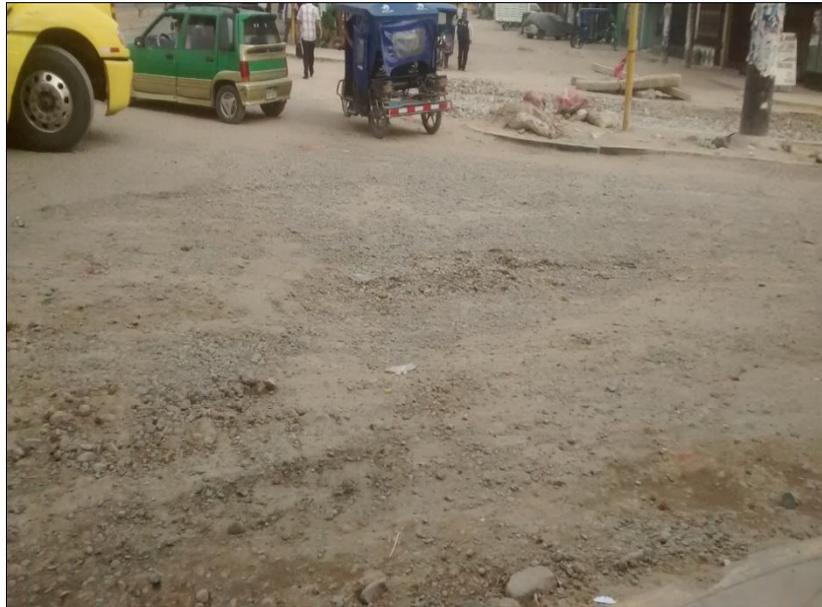
Imagen 18. Se observa el tipo de patología denominada Desprendimiento de agregados, Exudación.

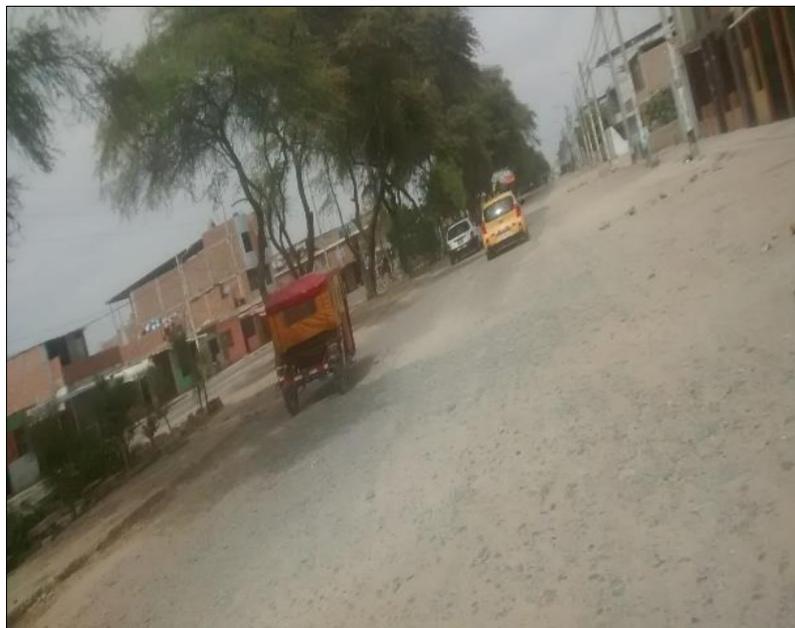
Imagen 19. Se observa el tipo de patología denominada Huecos.

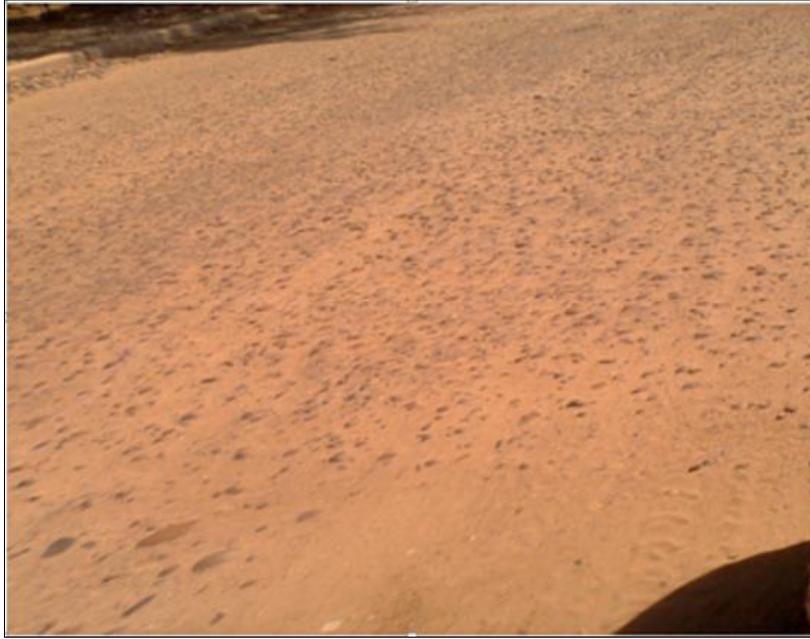
Imagen 20. Se observa el tipo de patología denominada Exudación, Piel Cocodrilo.

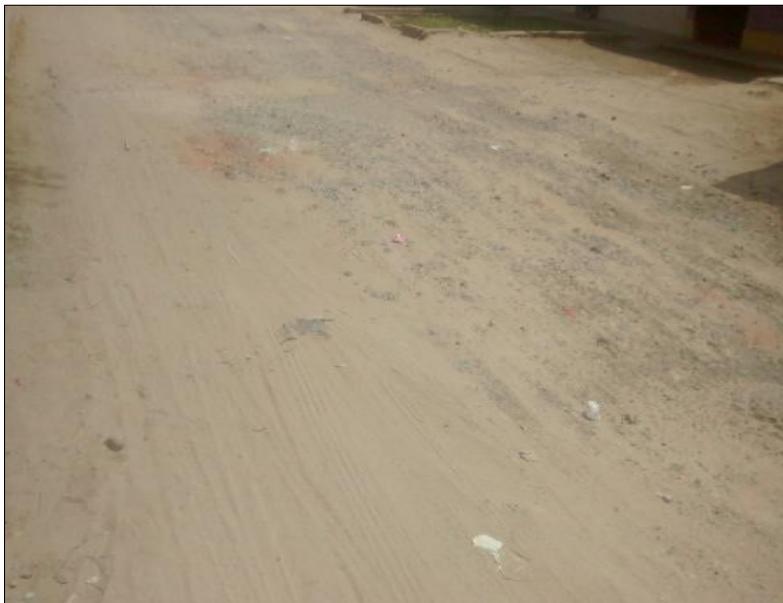
Imagen 21. Se observa el tipo de patología denominada Pulimiento de agregados, desprendimiento de agregados.

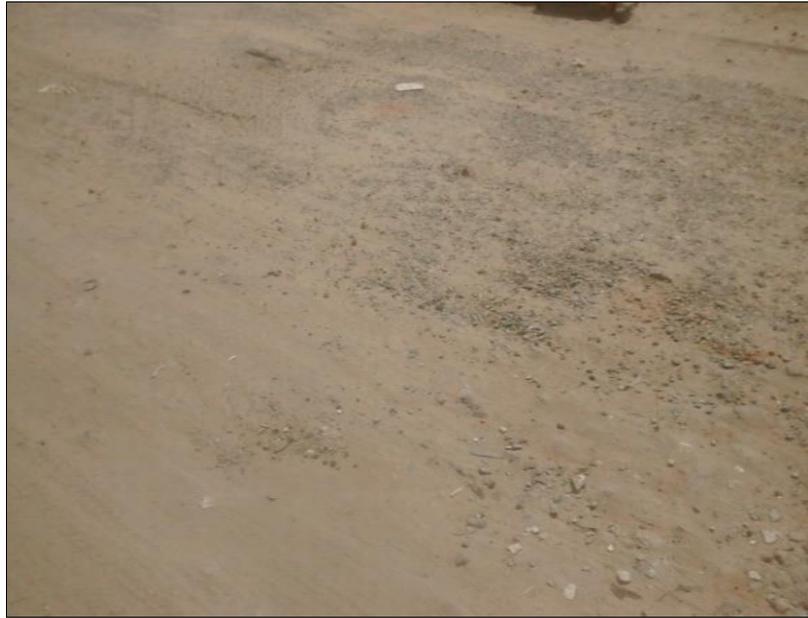
Imagen 22. Se observa el tipo de patología denominada Desprendimientos de agregados.

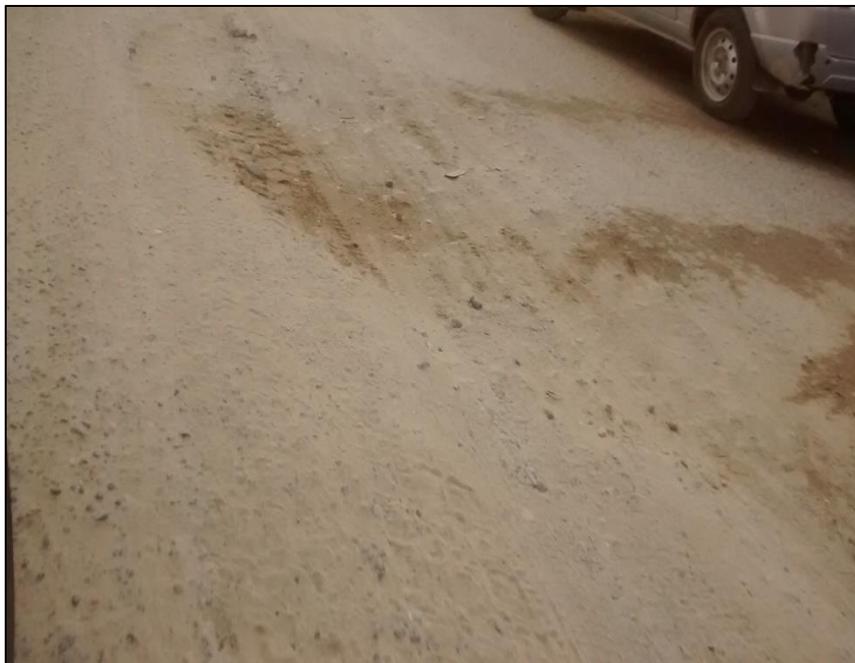
Imagen 23. Se observa el tipo de patología denominada Baches, Exudación, Desprendimiento de agregados.
