DETERMINACIÓN Y EVALUACIÓN DE LAS PATOLOGÍAS
DEL CONCRETO EN EL CERCO PERIMÉTRICO DE
ALBAÑILERÍA CONFINADA DE LA PLANTA DE
PROCESAMIENTO PESQUERO ARTESANAL JULIO
ARROYO CASTILLO UBICADO EN LA AVENIDA BRASIL
MANZANA H, LOTES 1, 2, 3 Y 4 DEL PUEBLO JOVEN VILLA
MARÍA, DISTRITO DE NUEVO CHIMBOTE, PROVINCIA
DEL SANTA, REGIÓN ÁNCASH, AGOSTO-2017

**INFORME DE INVESTIGACIÓN PARA OPTAR EL TÍTULO
PROFESIONAL DE INGENIERO CIVIL**

BACH. LEONARDO JUAN RETUERTO COTRINA

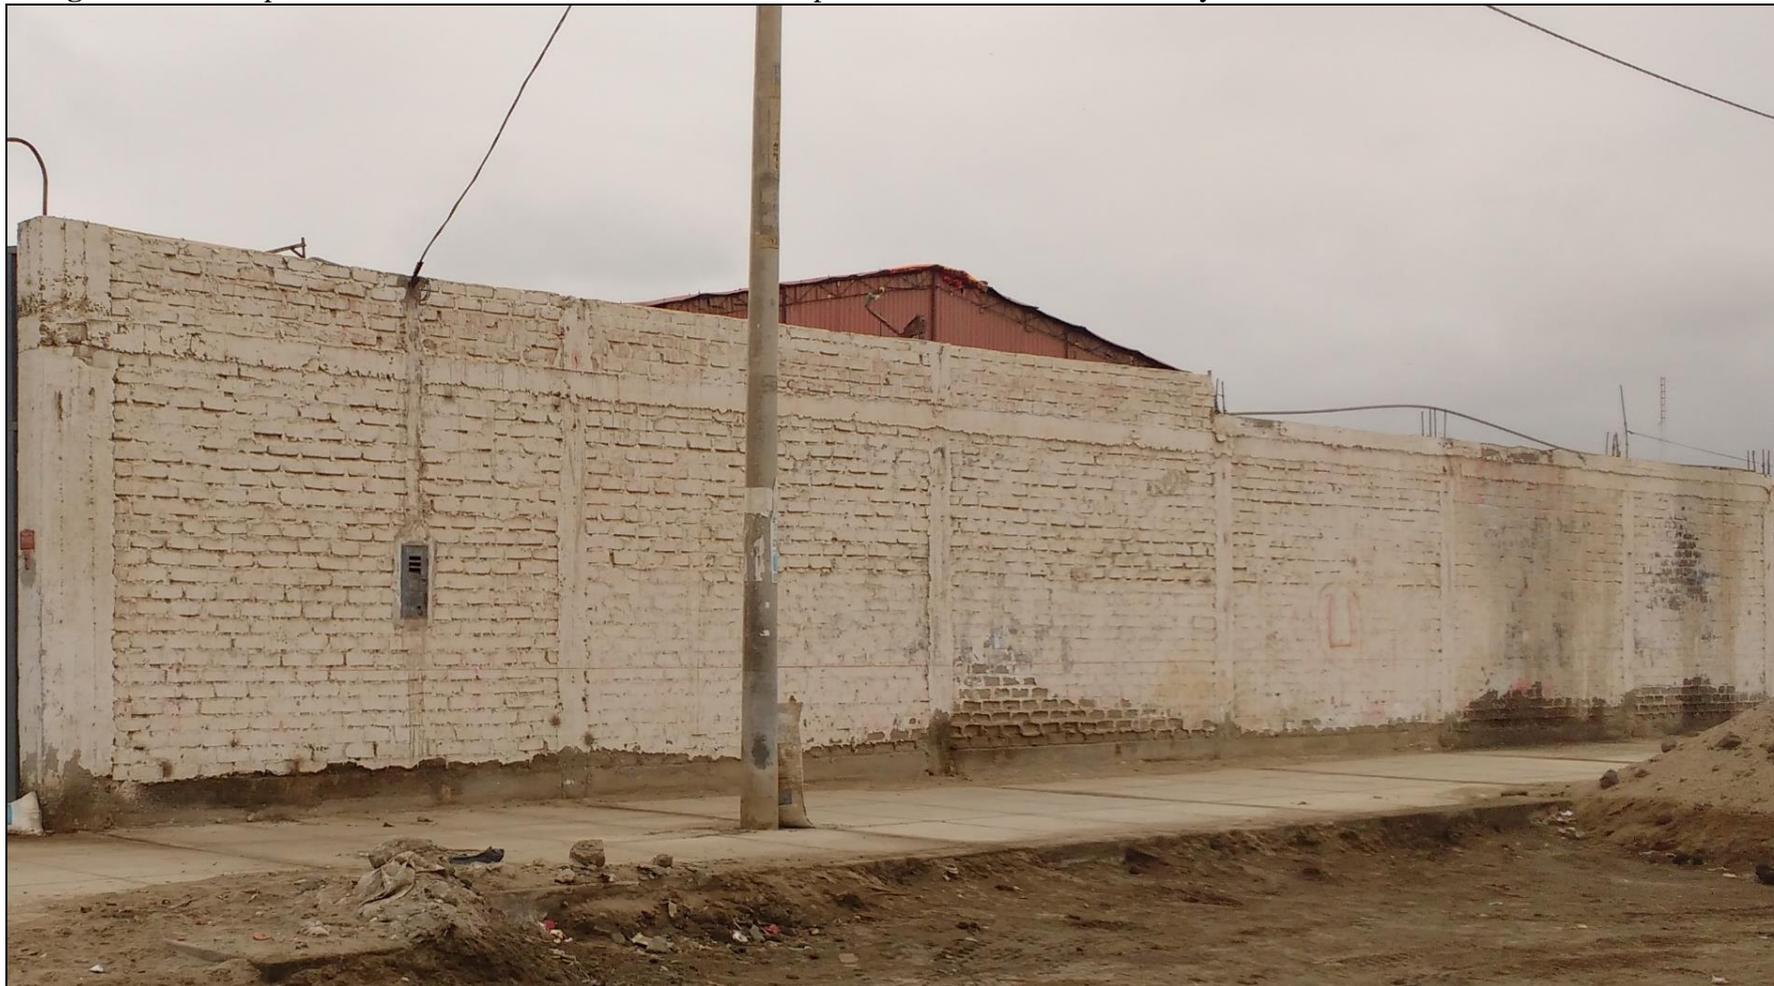
Fotografía 5. Vista panorámica del tramo D – E, se observa la presencia de erosión en Muro y Sobrecimiento.

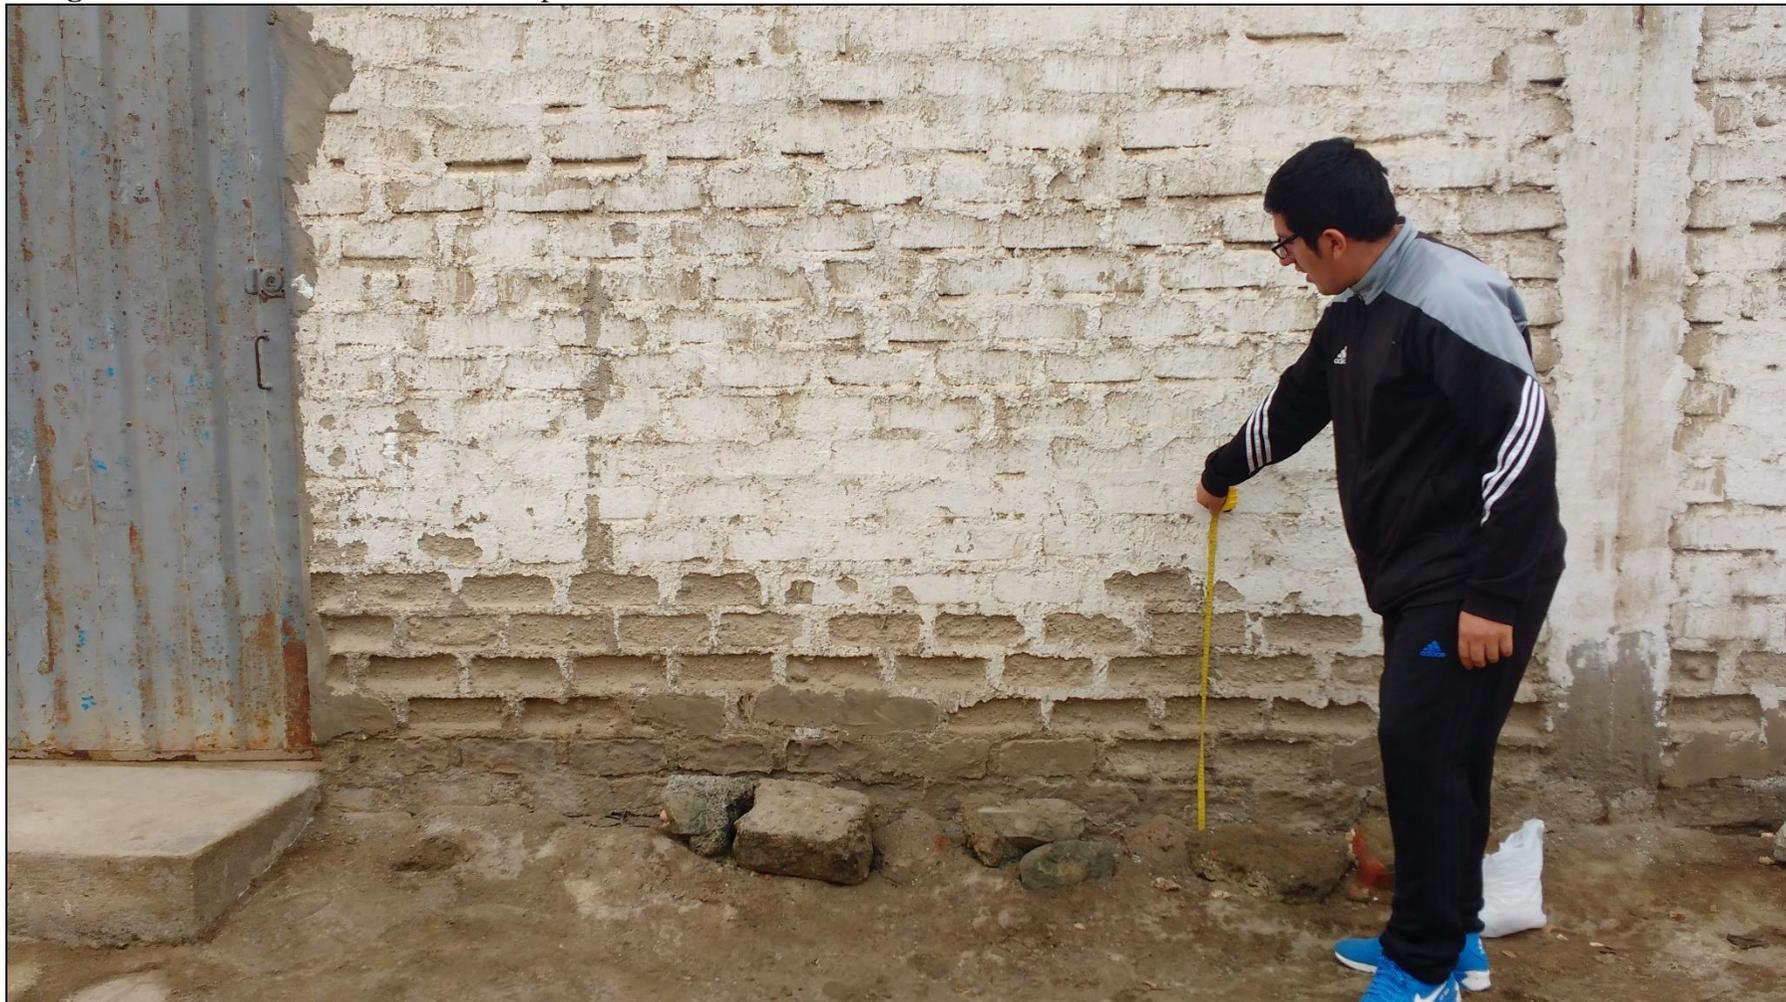
Fotografía 6. Medición del área afectada por erosión del muro de albañilería en la unidad muestral 14.

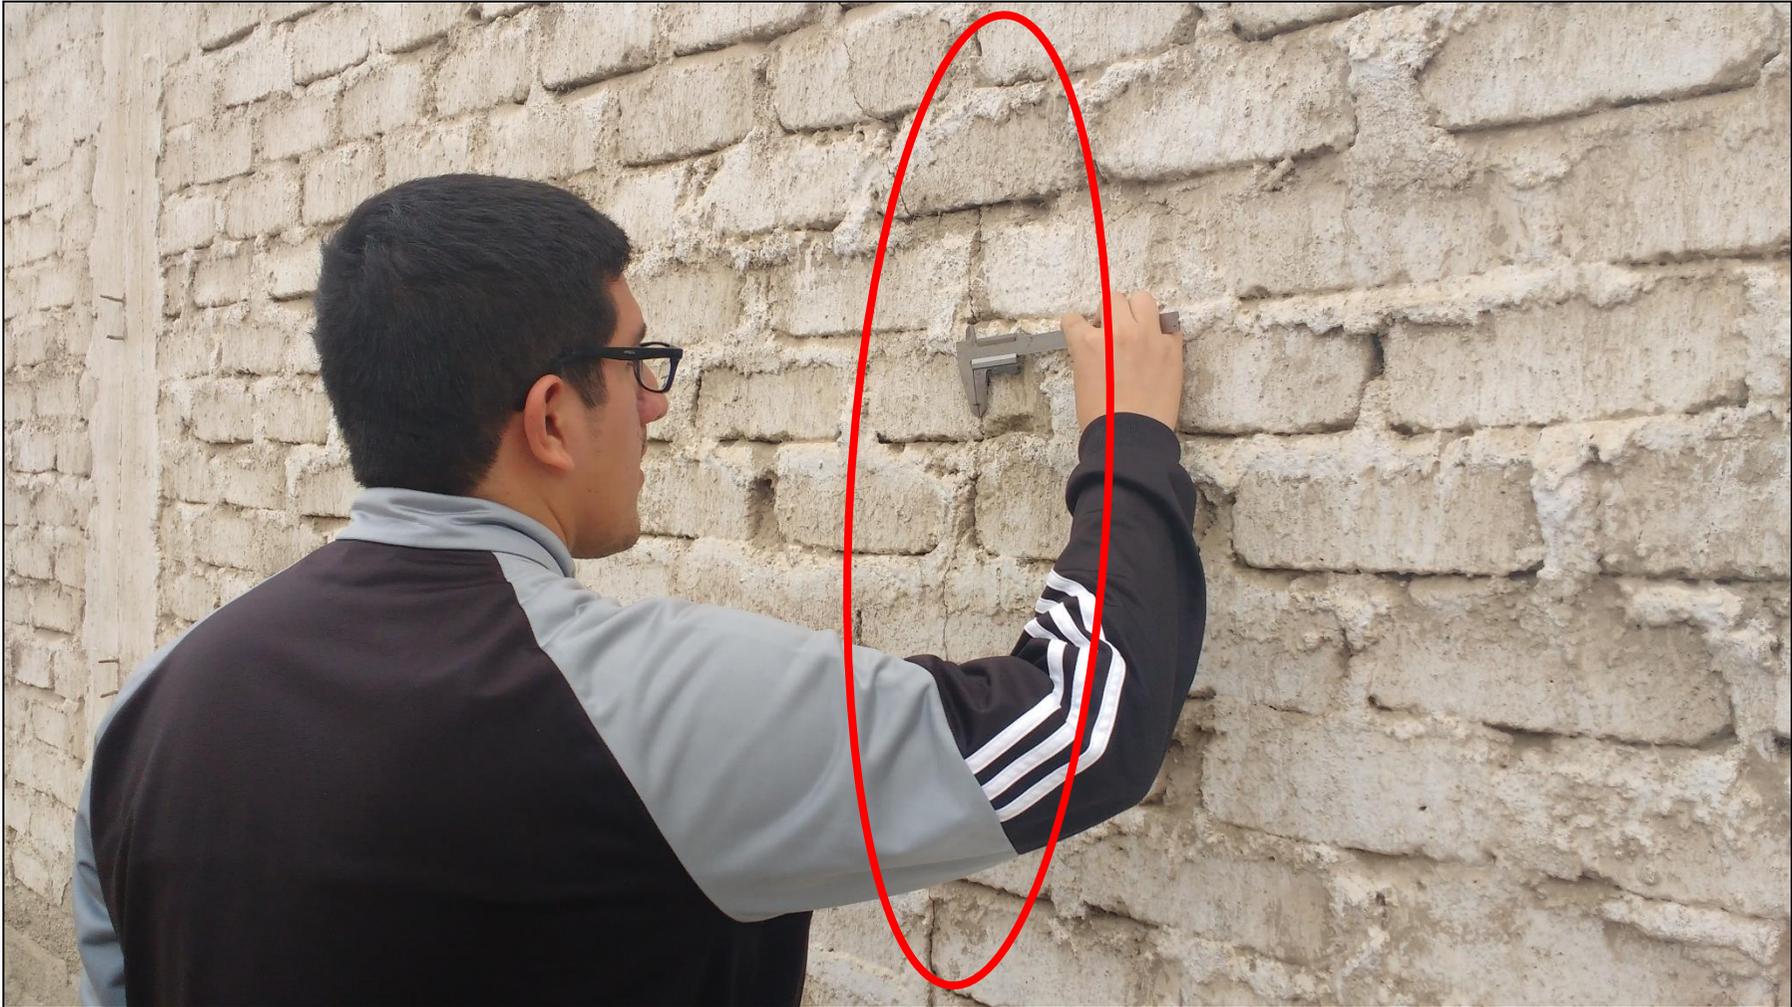
Fotografía 7. Medición de grieta, utilizando un vernier, en el muro de albañilería de la unidad muestral 5.

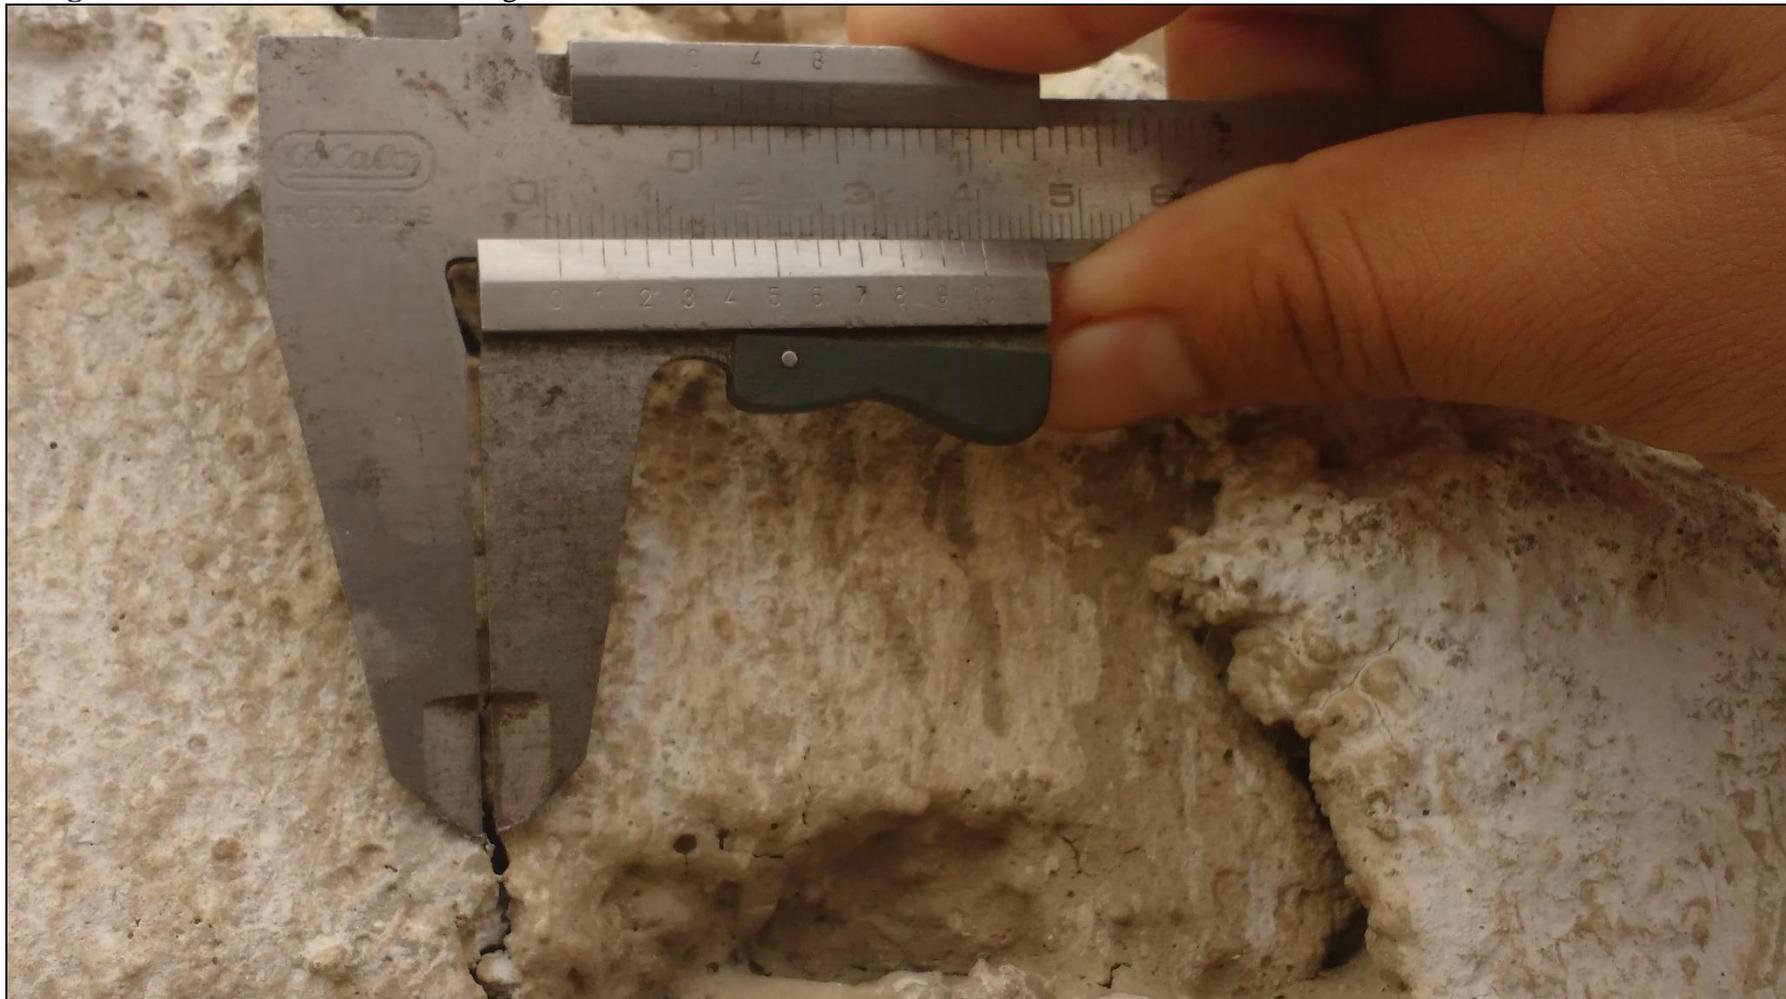
Fotografía 8. Muro de albañilería con grieta de 1.1mm de abertura en unidad muestral 5.

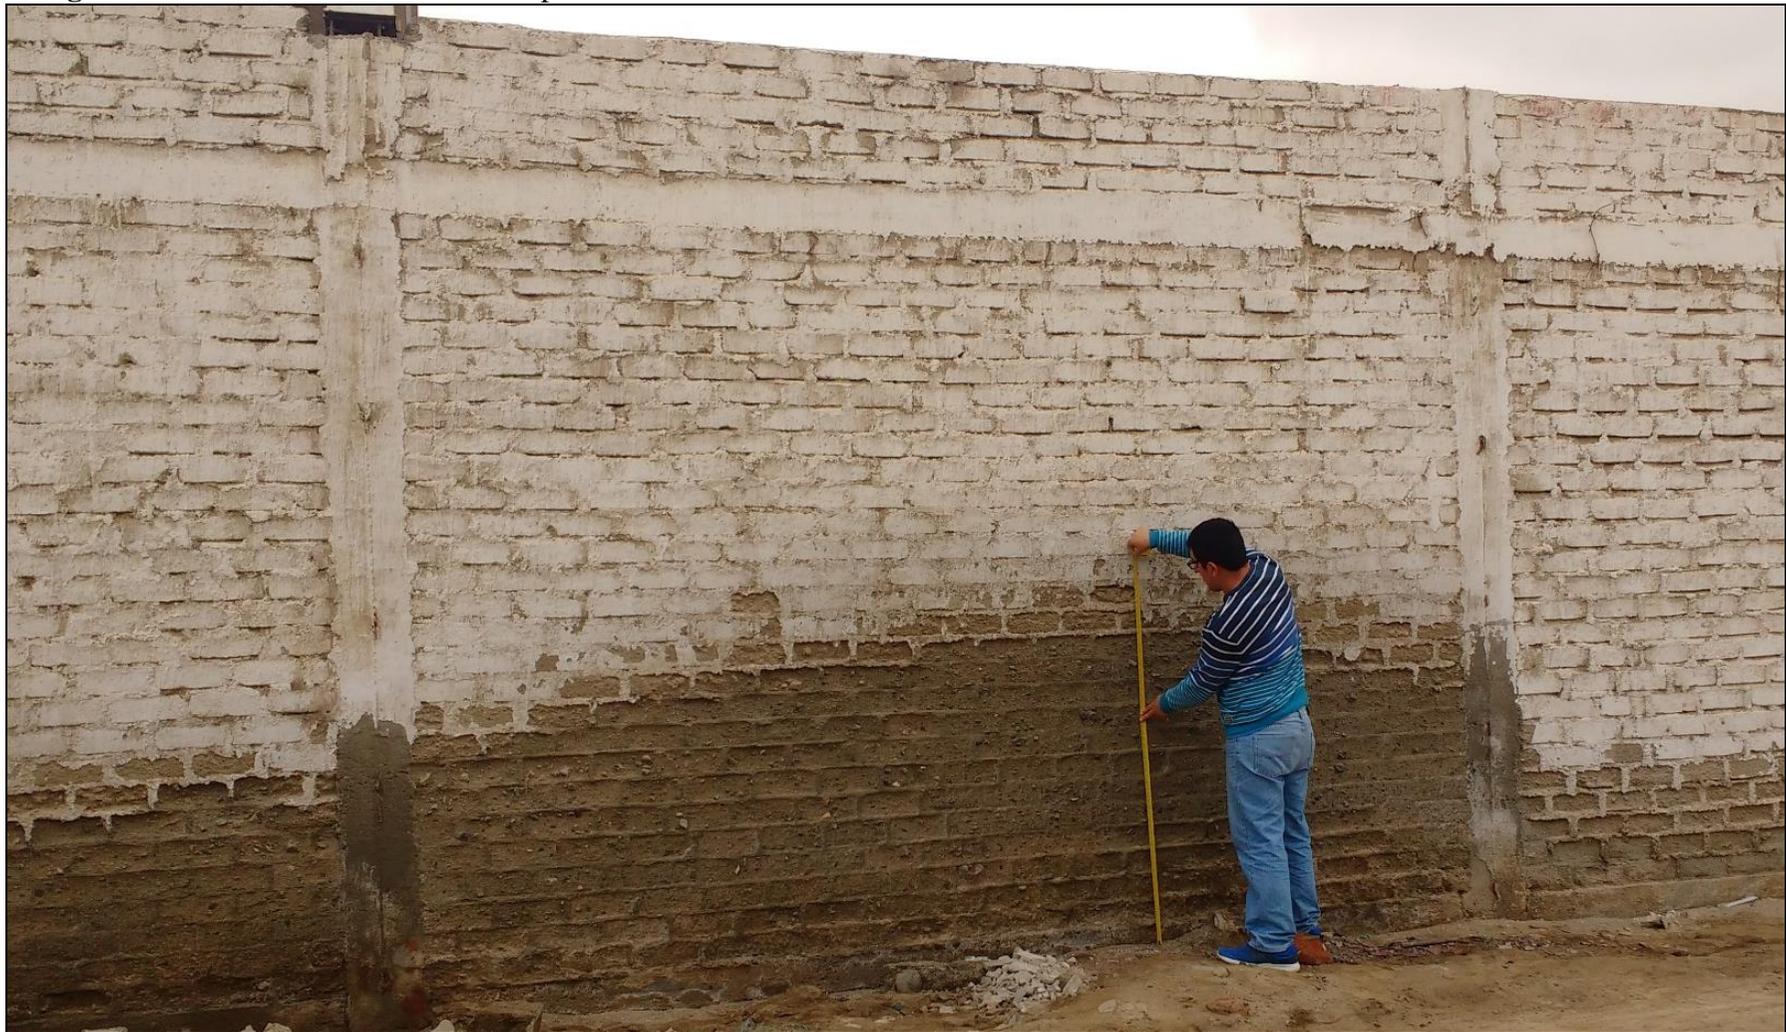
Fotografía 9. Medición del área afectada por erosión del muro de albañilería en la unidad muestral 12.

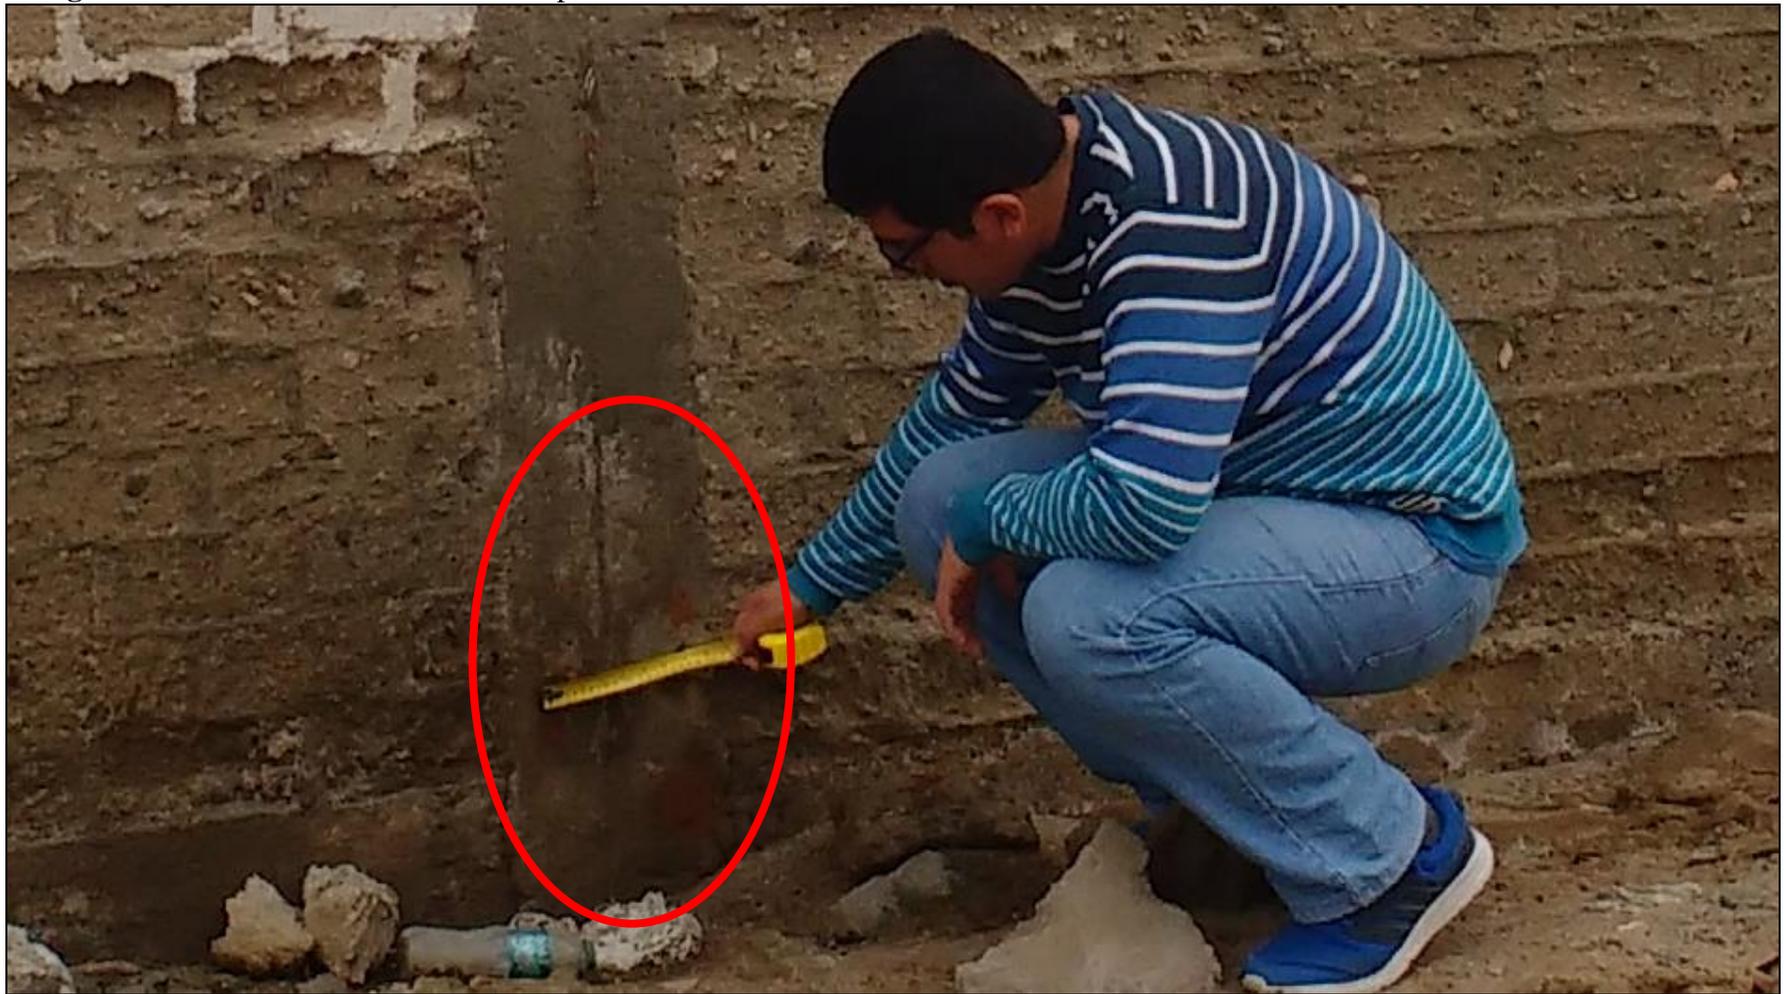
Fotografía 10. Medición del área afectada por manchas de herrumbre en el concreto de la columna en la unidad muestral 12.
