**UNIVERSIDAD CATÓLICA LOS ÁNGELES
CHIMBOTE**

**“DETERMINACIÓN Y EVALUACIÓN DE PATOLOGÍAS
DEL PAVIMENTO FLEXIBLE DE LA AV. JUAN
VELASCO ALVARADO INTERSECCIÓN DE LA AV.
CHULUCANAS Y EL JR. LUCIANO CASTILLO
COLONNA - DISTRITO VEINTISEIS DE OCTUBRE,
PROVINCIA Y DEPARTAMENTO PIURA, ENERO 2018”**

**TESIS PARA OPTAR EL TÍTULO PROFESIONAL DE
INGENIERO CIVIL**

BACH. NEYLIS MARICELA PEÑA MONTALVÁN

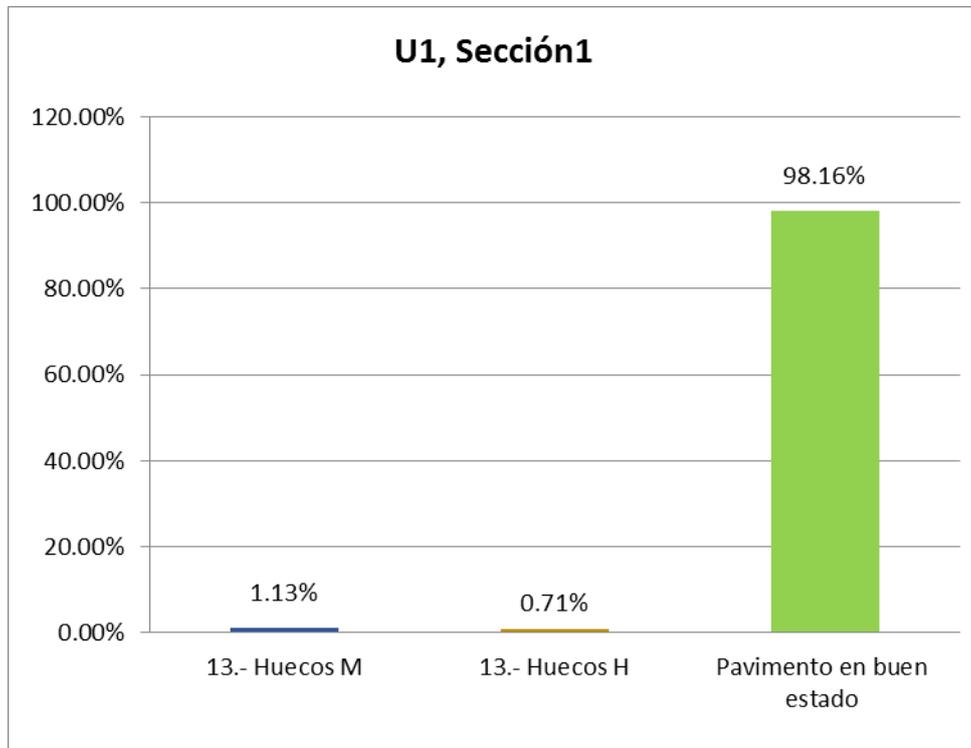
Gráfico 3. Incidencia de las patologías en la U1 sección 1.

En el gráfico U1 sección 1, se observa que la patología con mayor incidencia es huecos de severidad media con 1.13%.

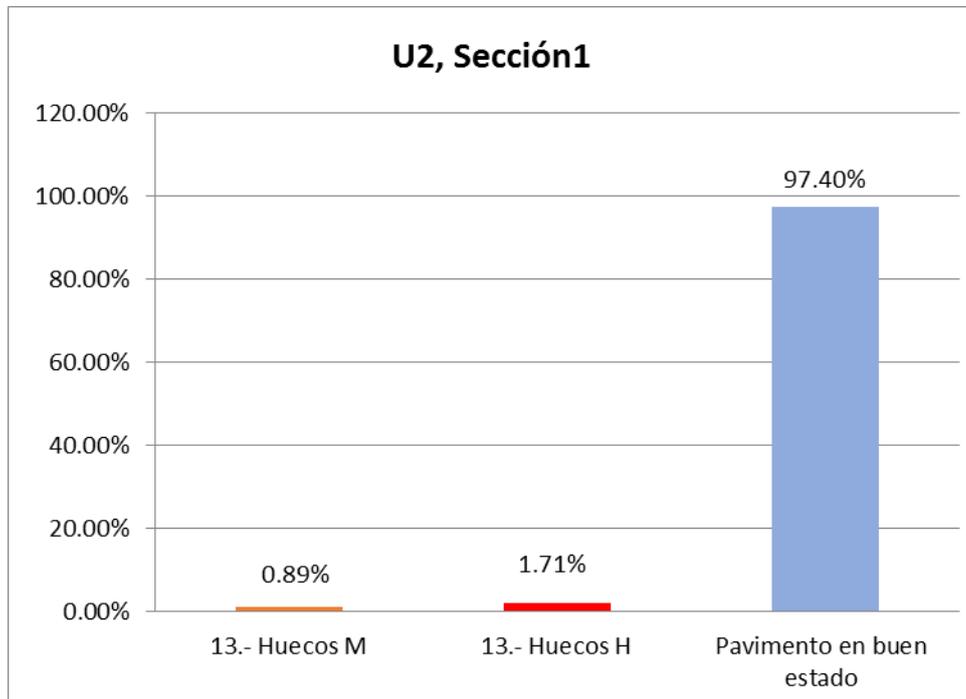
Gráfico 5. Incidencia de las patologías en la U2 sección 1.

En el gráfico U2 sección 1, se observa que la patología con mayor incidencia es huecos de severidad alta con 1.71%.

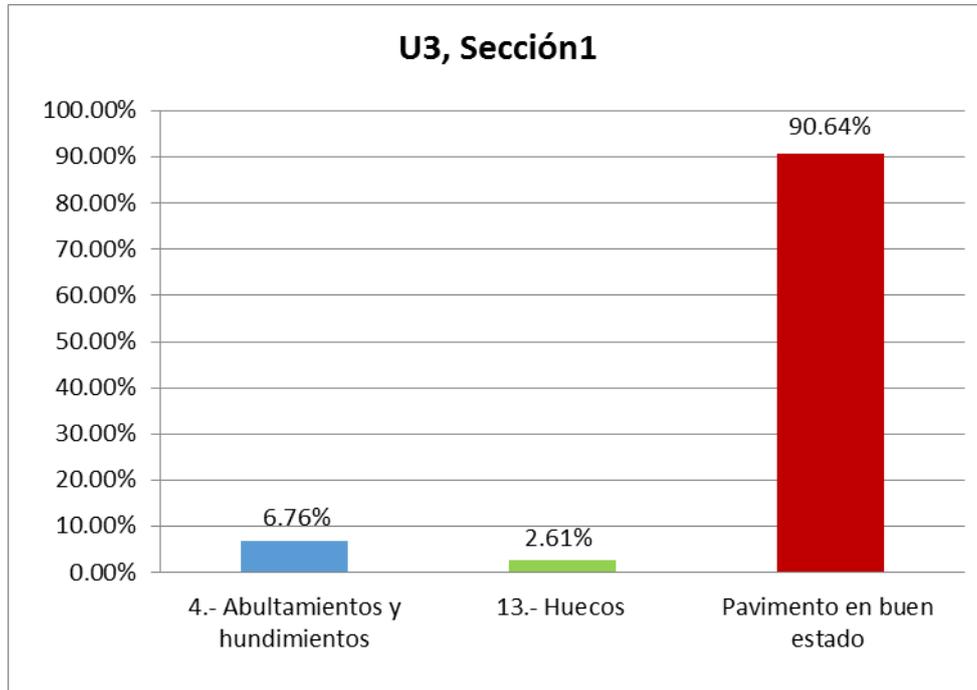
Gráfico 7. Incidencia de las patologías en la U3 sección 1.

En el gráfico U3 sección 1, se observa que la patología con mayor incidencia es abultamientos y hundimientos con 6.76%.

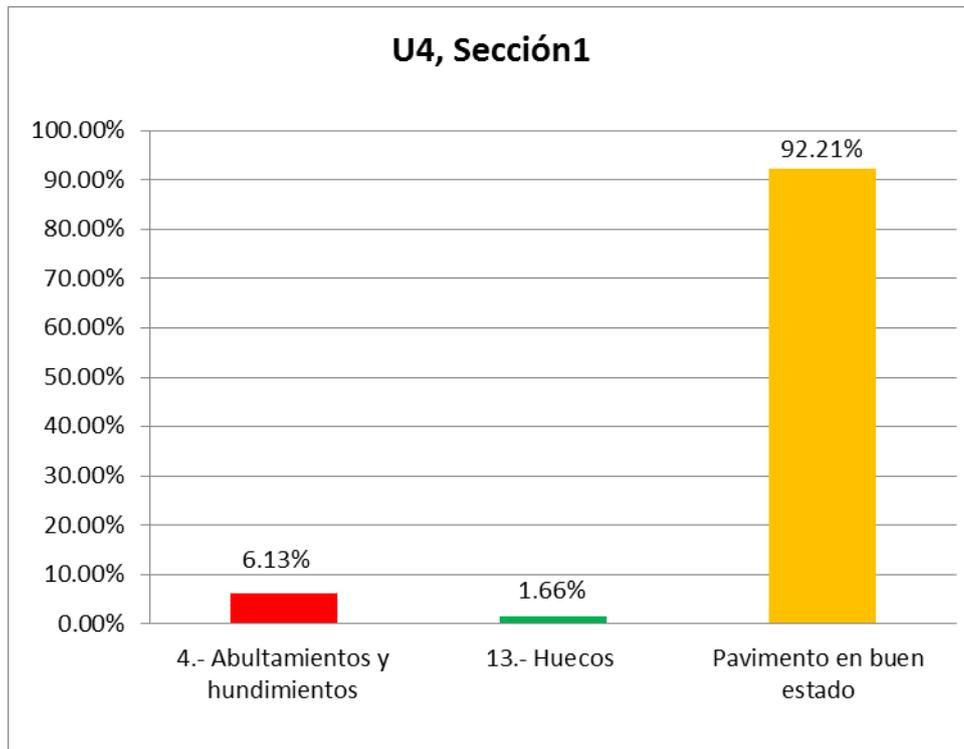
Gráfico 9. Incidencia de las patologías en la U4 sección 1.

En el gráfico U4 sección 1, se observa que la patología con mayor incidencia es abultamientos y hundimientos con 6.13%.

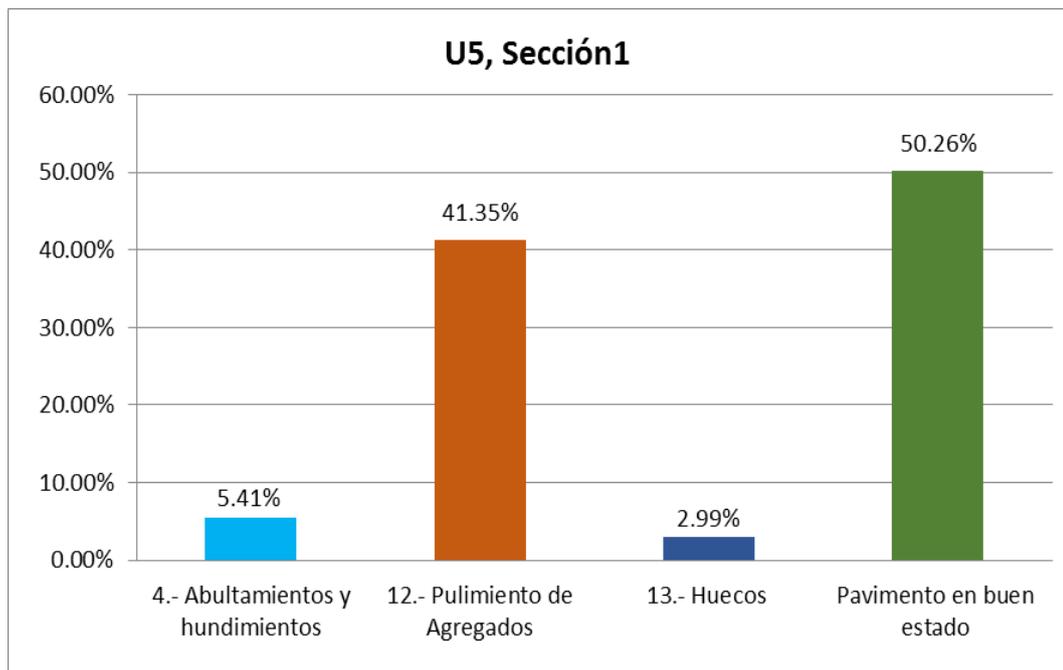
Gráfico 11. Incidencia de las patologías en la U5 sección 1.

En el gráfico U5 sección 1, se observa que la patología con mayor incidencia es pulimientos de agregados con 41.35%.

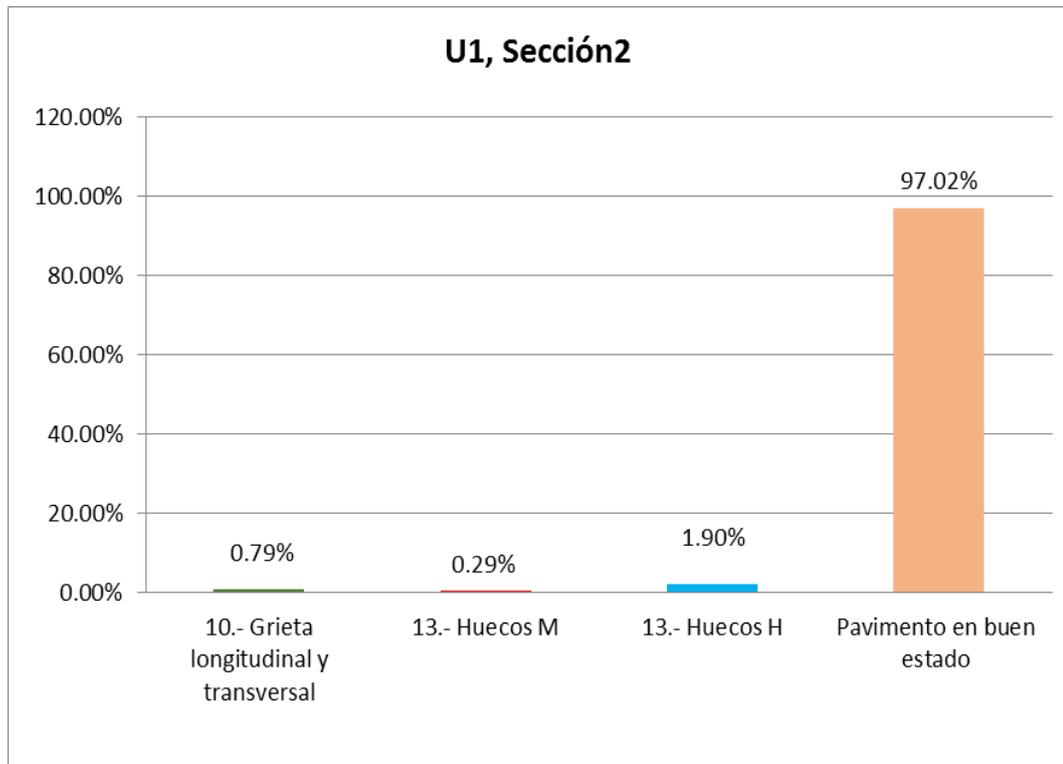
Gráfico 13. Incidencia de las patologías en la U1 sección 2.

En el gráfico U1 sección 2, se observa que la patología con mayor incidencia es huecos de severidad alta con 1.90%.

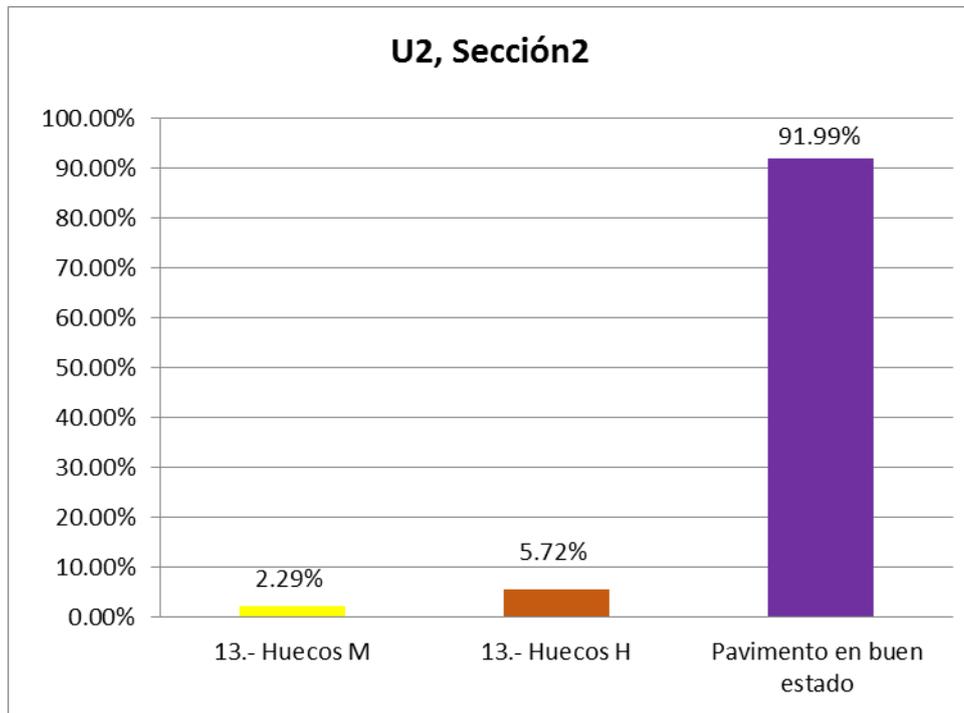
Gráfico 15. Incidencia de las patologías en la U2 sección 2.

En el gráfico U2 sección 2, se observa que la patología con mayor incidencia es huecos de severidad alta con 5.72%.

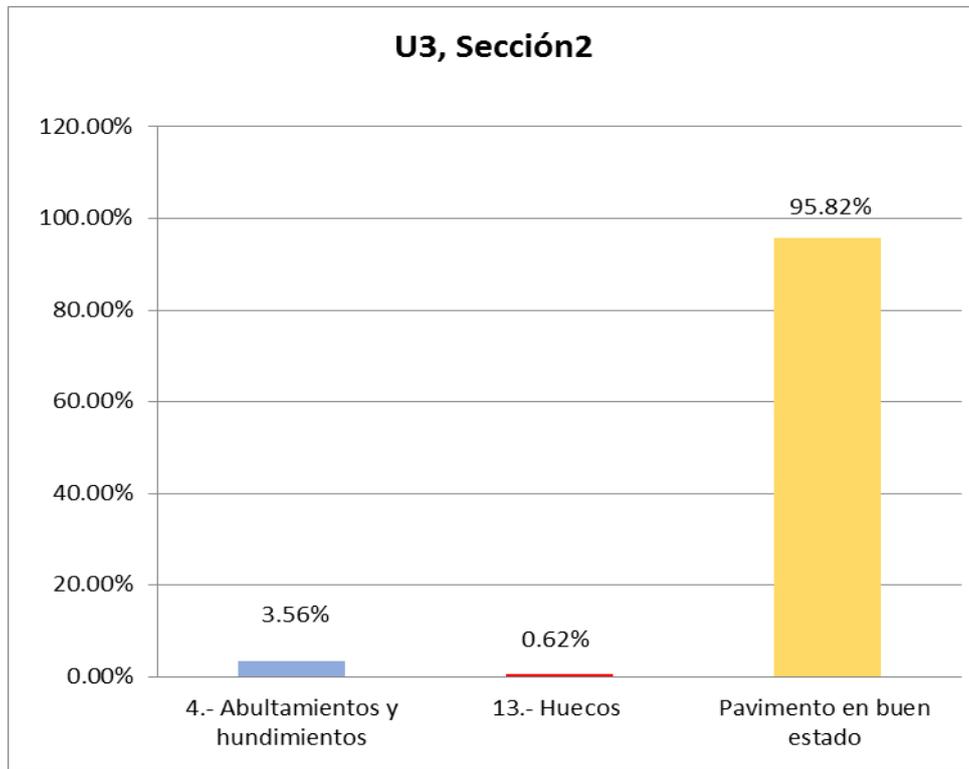
Gráfico 17. Incidencia de las patologías en la U3 sección 2.

En el gráfico U3 sección 2, se observa que la patología con mayor incidencia es abultamientos y hundimientos con 3.56%.

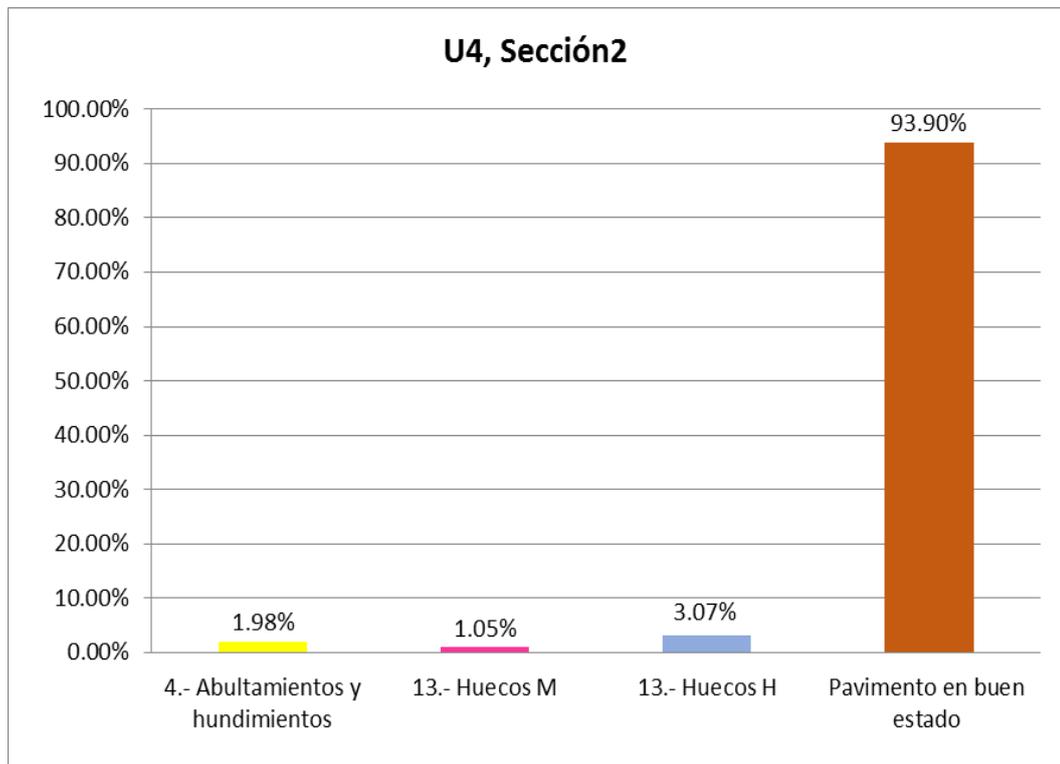
Gráfico 19. Incidencia de las patologías en la U4 sección 2.

En el gráfico U4 sección 2, se observa que la patología con mayor incidencia es huecos de severidad alta con 3.07%.

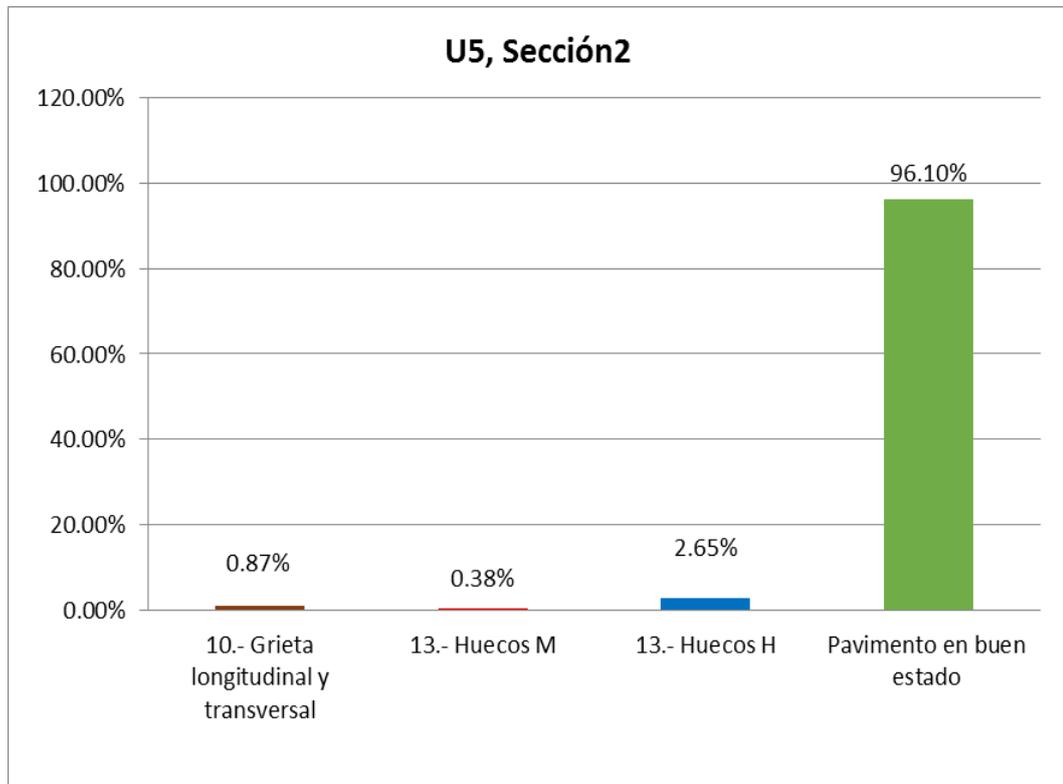
Gráfico 21. Incidencia de las patologías en la U5 sección 2.

En el gráfico U5 sección 2, se observa que la patología con mayor incidencia es huecos de severidad alta con 2.65%.

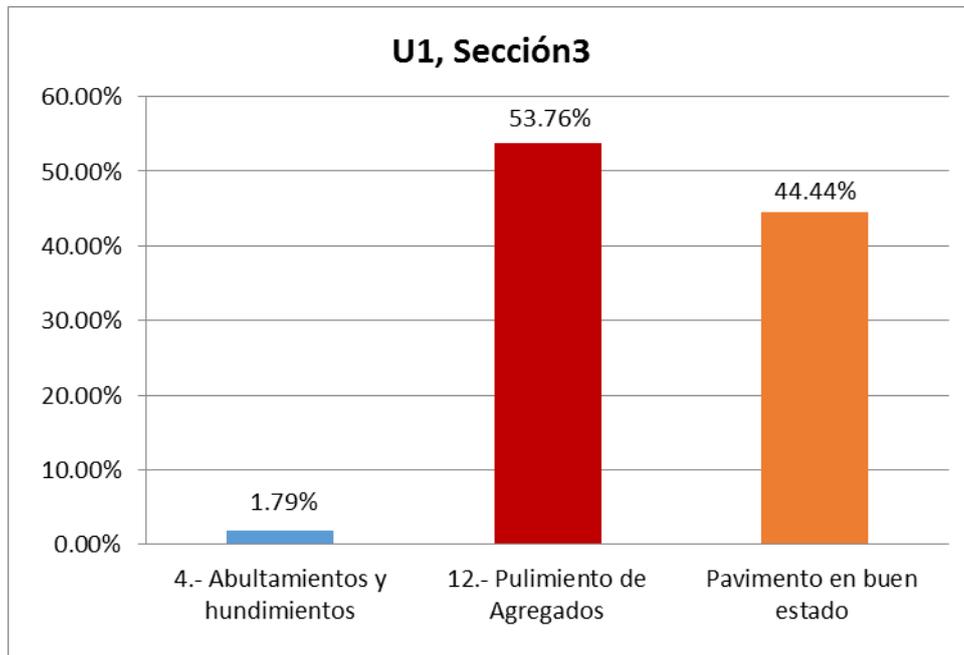
Gráfico 23. Incidencia de las patologías en la U1 sección 3.

En el gráfico U1 sección 3, se observa que la patología con mayor incidencia es pulimiento de agregados con 53.76%.

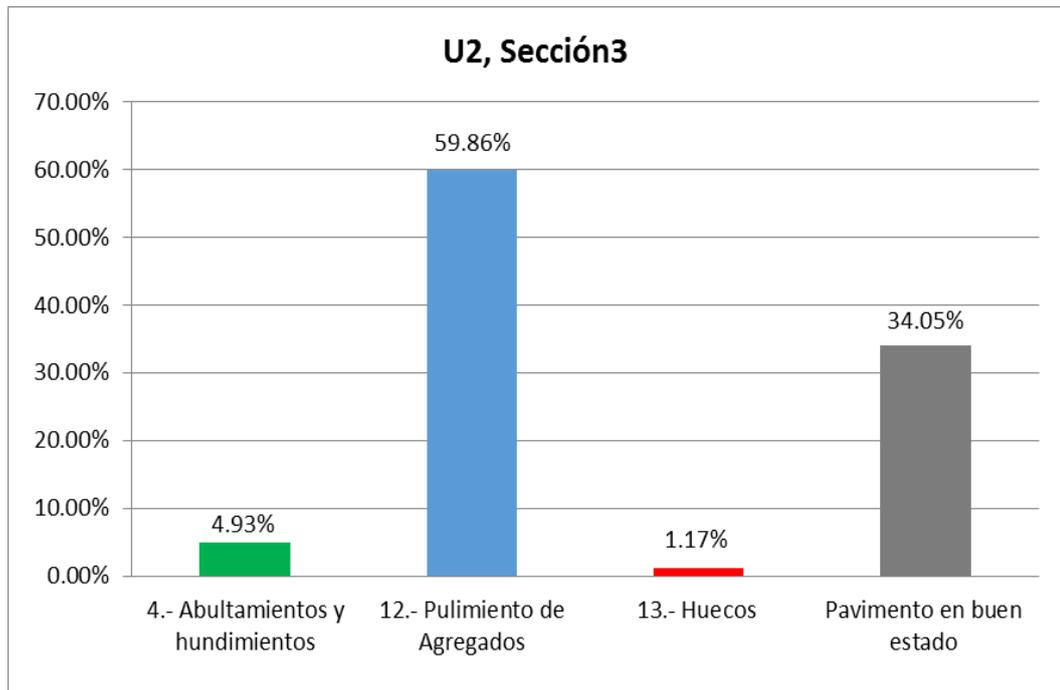
Gráfico 25. Incidencia de las patologías en la U2 sección 3.

En el gráfico U2 sección 3, se observa que la patología con mayor incidencia es pulimiento de agregados con 59.86%.

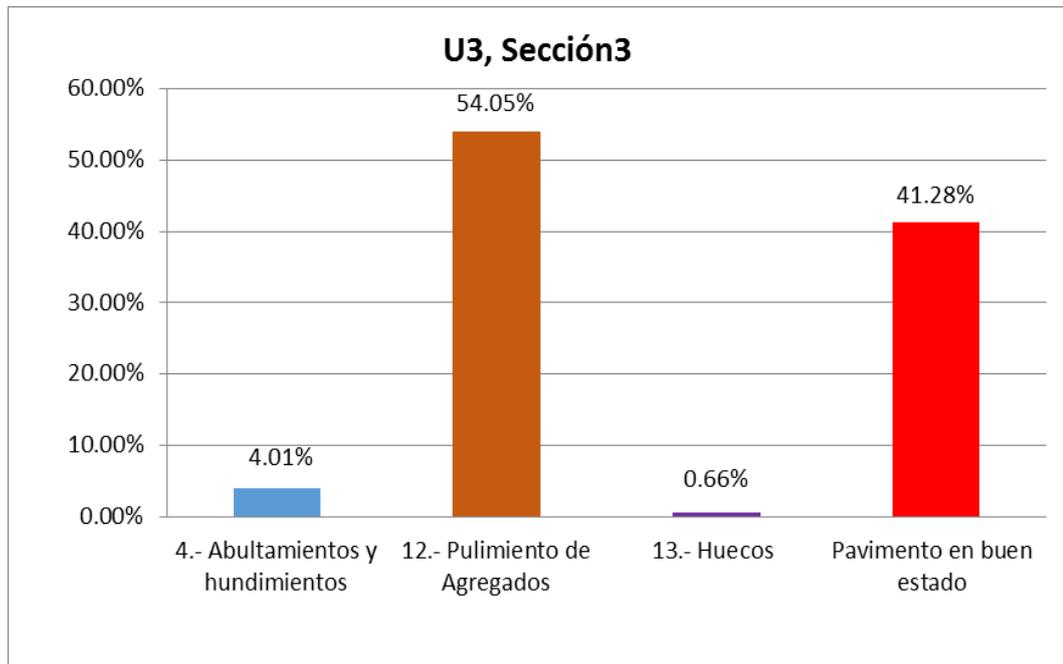
Gráfico 27. Incidencia de las patologías en la U3 sección 3.

En el gráfico U3 sección 3, se observa que la patología con mayor incidencia es pulimiento de agregados con 54.05%.

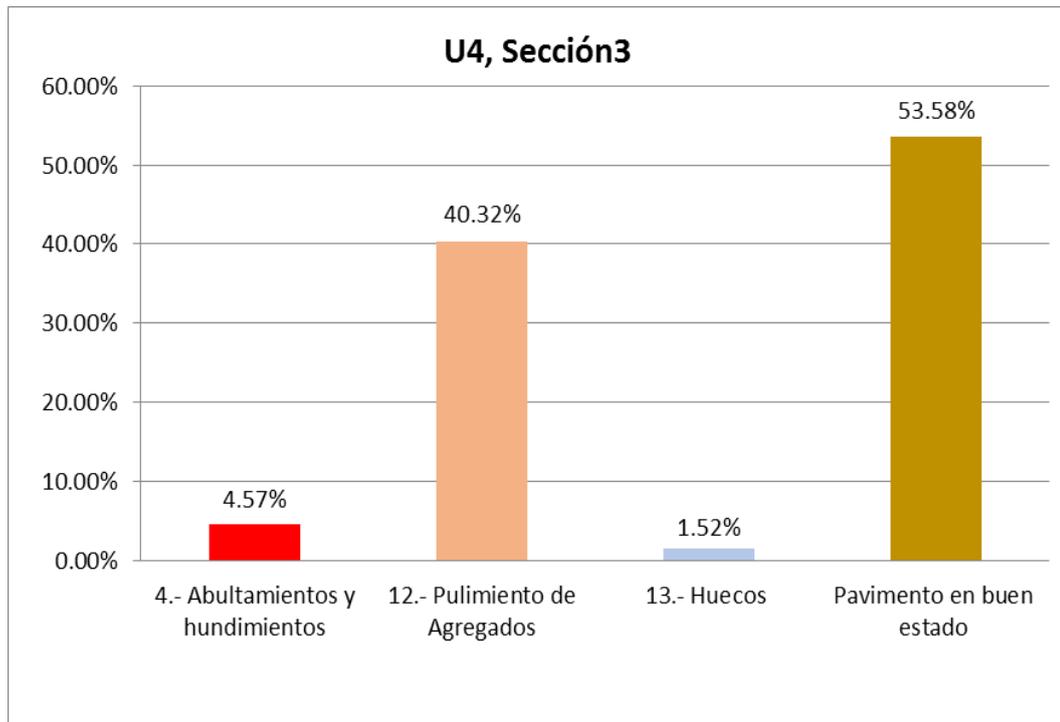
Gráfico 29. Incidencia de las patologías en la U4 sección 3.

En el gráfico U4 sección 3, se observa que la patología con mayor incidencia es pulimiento de agregados con 40.32%.

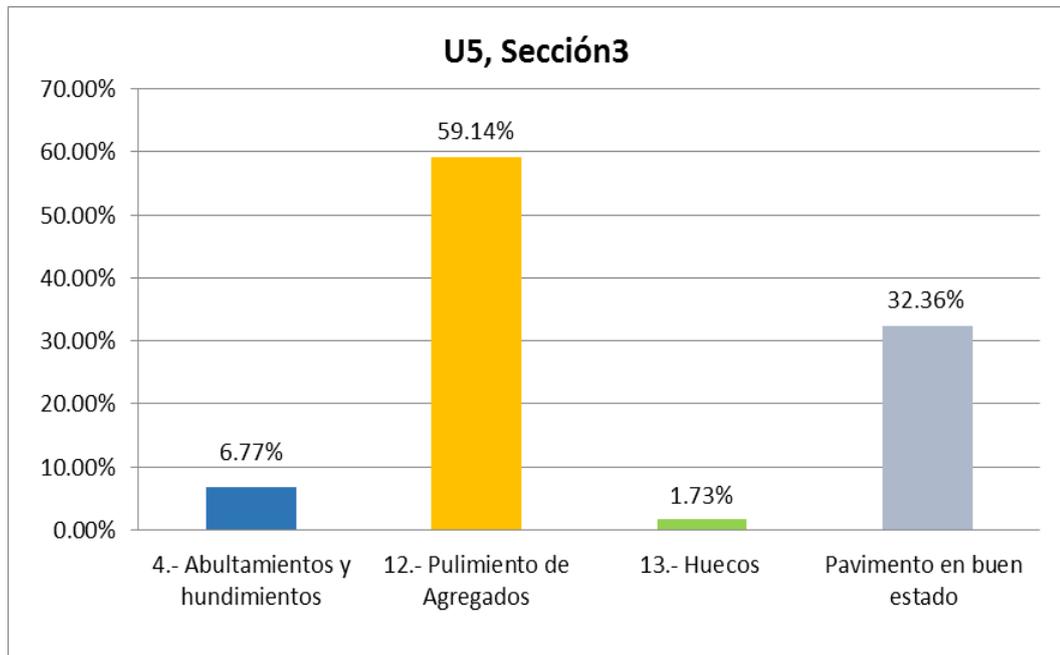
Gráfico 31. Incidencia de las patologías en la U5 sección 3.

En el gráfico U5 sección 3, se observa que la patología con mayor incidencia es pulimiento de agregados con 59.14%.

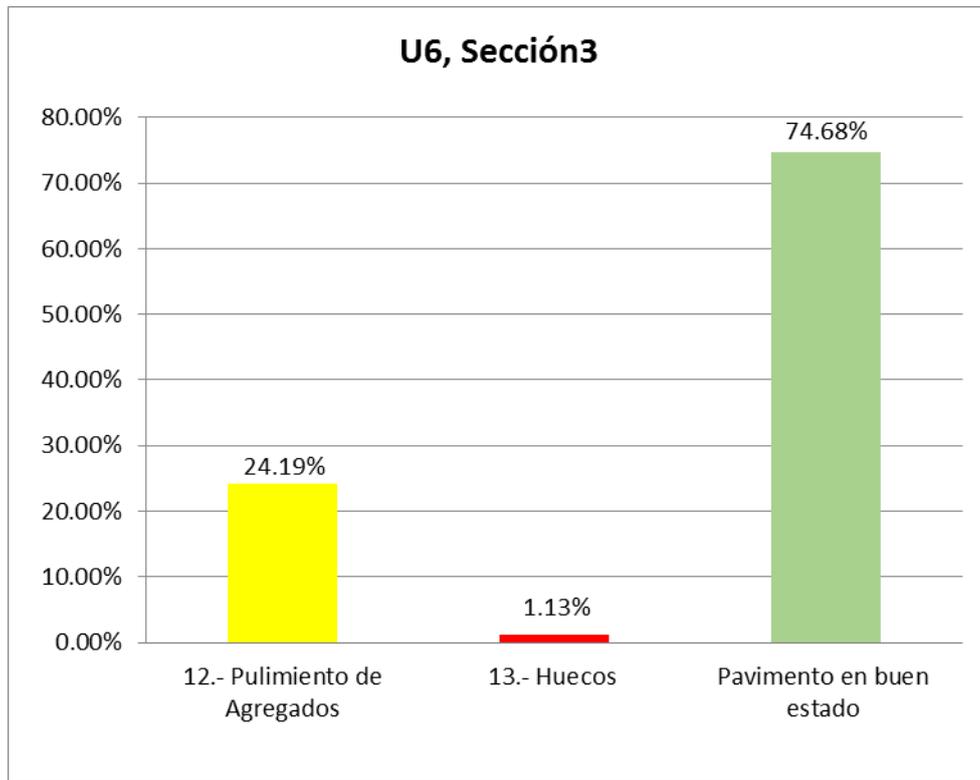
Gráfico 33. Incidencia de las patologías en la U6 sección 3.

En el gráfico U6 sección 3, se observa que la patología con mayor incidencia es pulimiento de agregados con 24.19%.

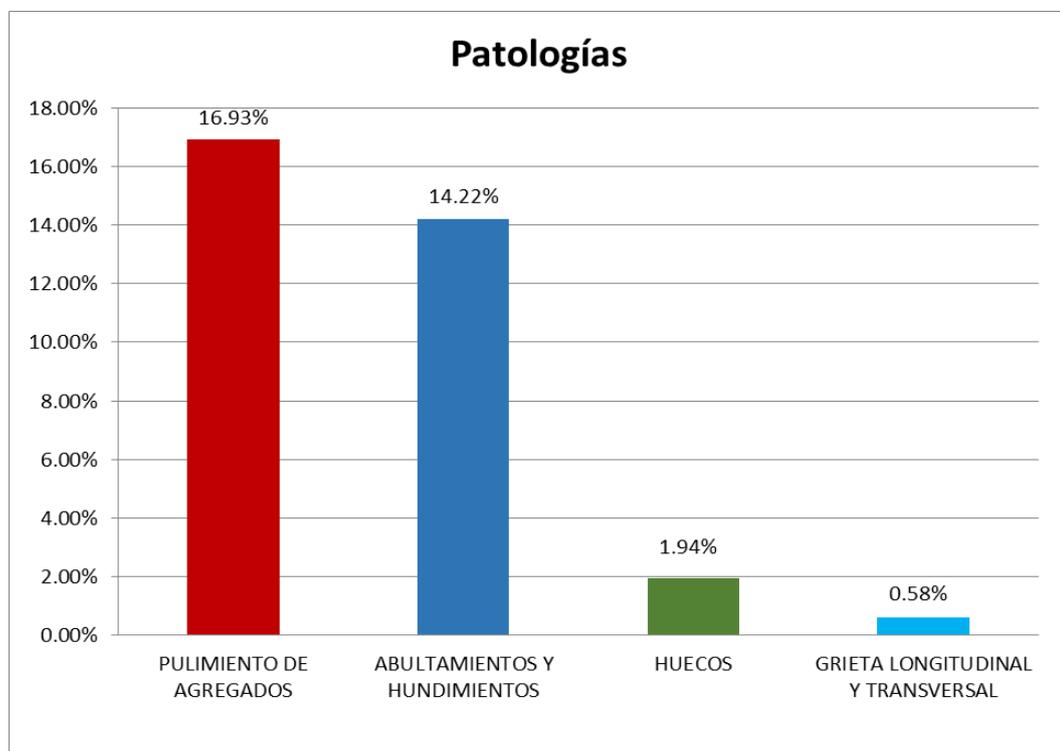
Gráfico 34. Incidencia de las patologías obtenidas

Las patologías obtenidas en la av. Juan Velasco Alvarado son: pulimiento de agregados con 16.93%, abultamiento y hundimiento con 14.22%, huecos con 1.94%, fisuras longitudinales y transversales con 0.58%.

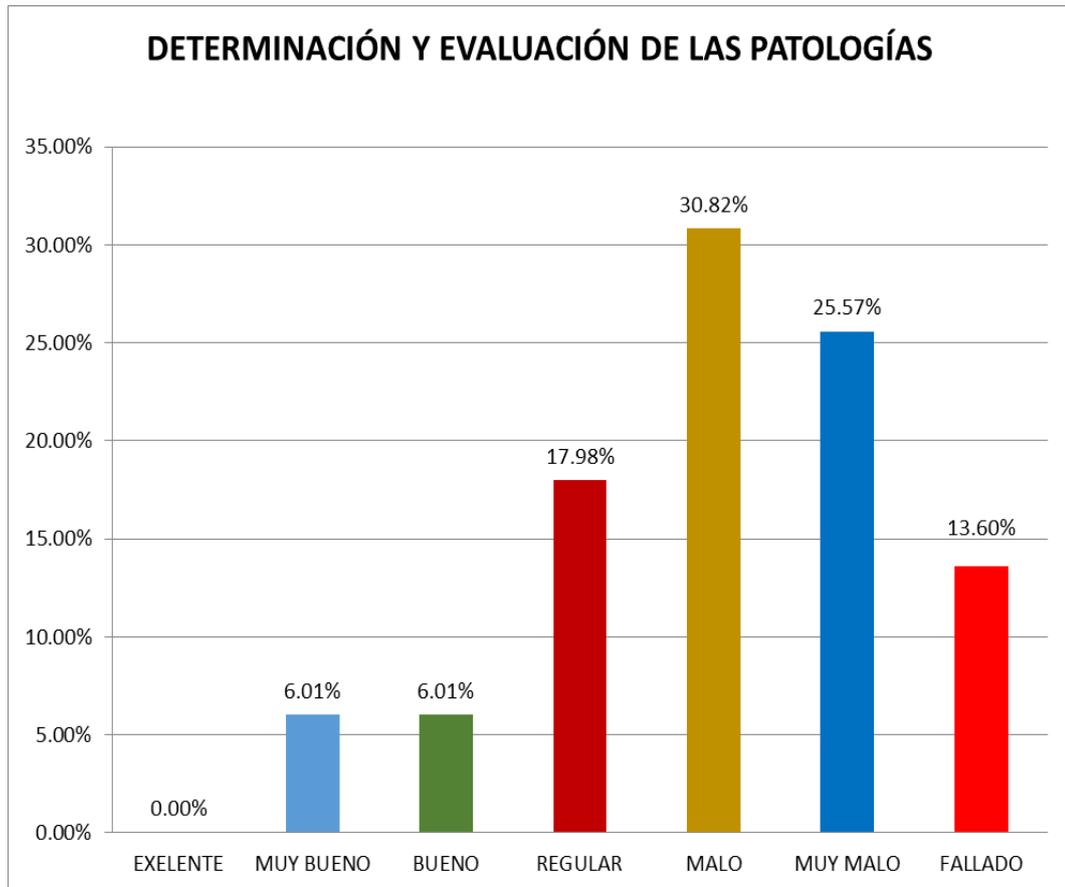
Gráfico 35. Calificaciones de las patologías según su condición.

En el gráfico se observa la calificación de las patologías según el PCI: el 30.82% es malo, 25.57% muy malo, 17.98% regular, el 13.60% fallado, el 6.01% bueno y 6.01% muy bueno.

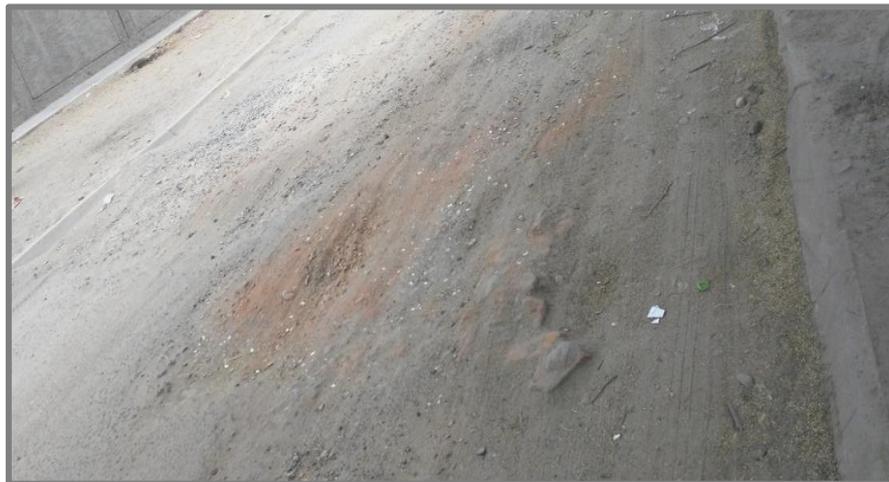
Foto 1. Se aprecia la falla de abultamientos y hundimientos de severidad alta

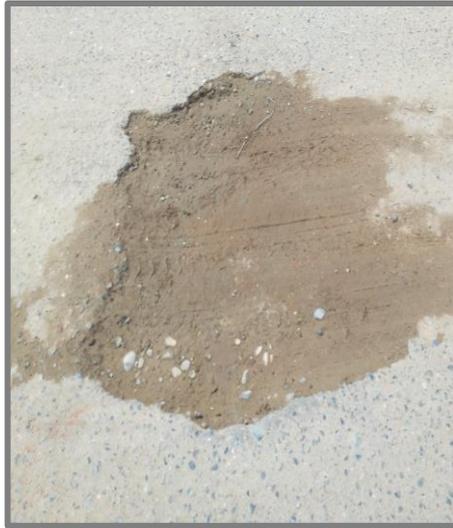
Foto 2. Se aprecia las fallas de huecos de severidad media

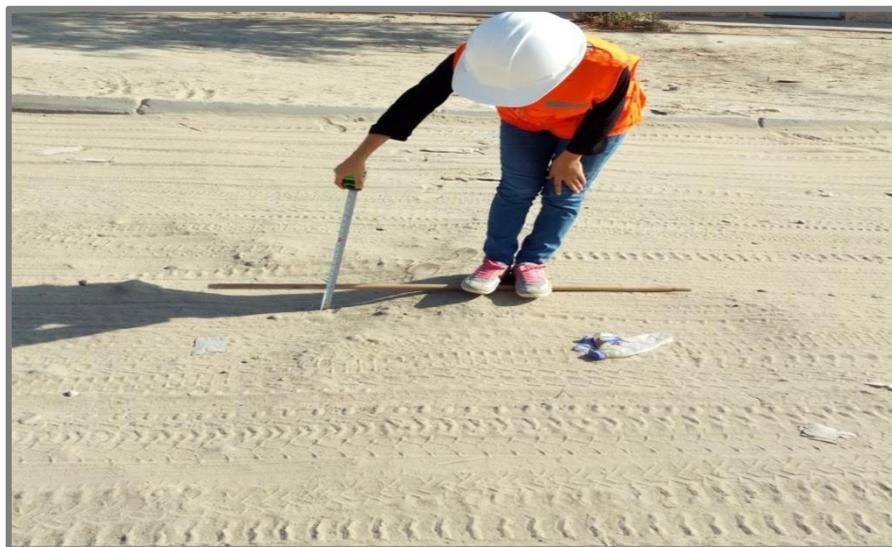
Foto 3. Abultamientos y hundimiento de severidad media

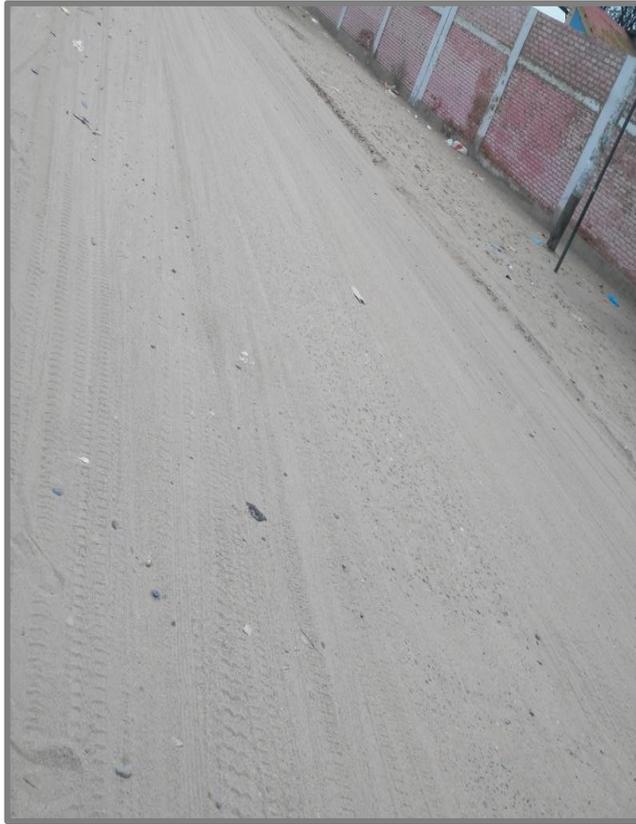
Foto 4. Se aprecia la falla de pulimiento de agregados

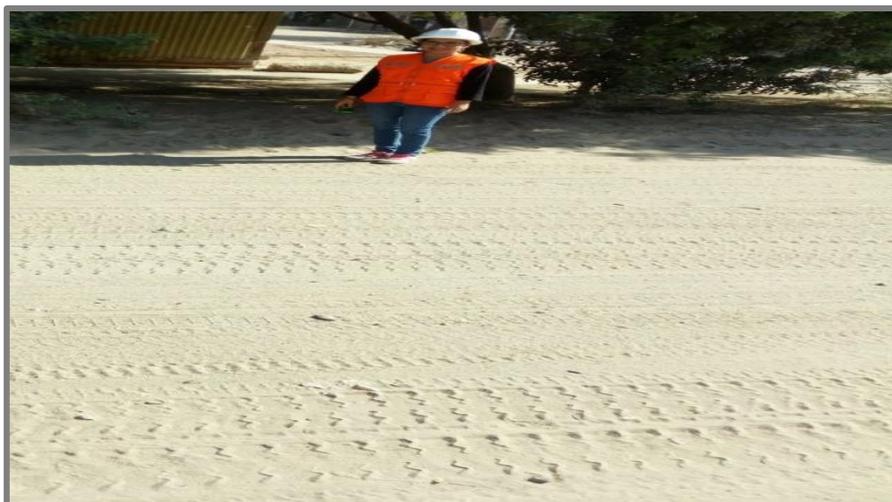
Foto 5. Se aprecia la falla de pulimiento de agregados
