DETERMINACIÓN Y EVALUACIÓN DE LAS
PATOLOGÍAS EN EL SISTEMA ESTRUCTURAL DE
ALBAÑILERÍA CONFINADA DEL CERCO PERIMÉTRICO
DE LA INSTITUCIÓN EDUCATIVA “SANTA ROSA” N°
16537 DEL CENTRO POBLADO TAMBORAPA PUEBLO,
DISTRITO DE TABACONAS, PROVINCIA DE SAN
IGNACIO, REGIÓN CAJAMARCA. FEBRERO 2018

TESIS PARA OPTAR EL TÍTULO PROFESIONAL DE
INGENIERO CIVIL

BACH. ISRAEL ALBERCA GARCIA

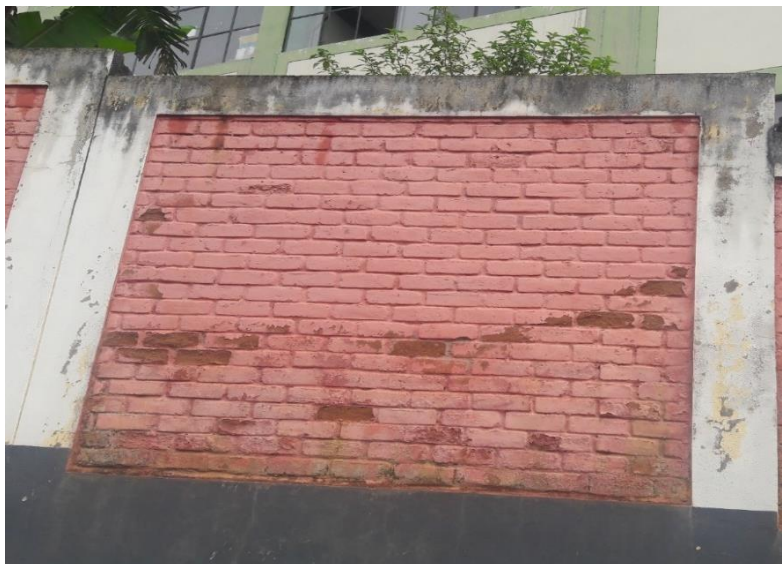
Gráfico 1: presencia de erosión en muro

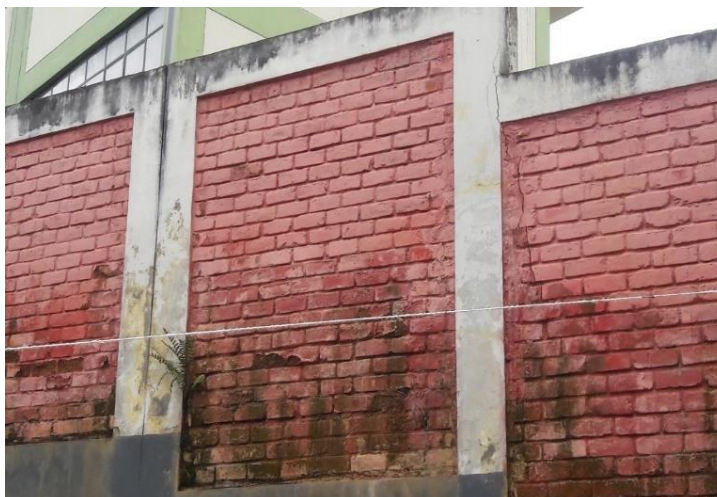
Gráfico 2: presencia de humedad en columnas _ muros

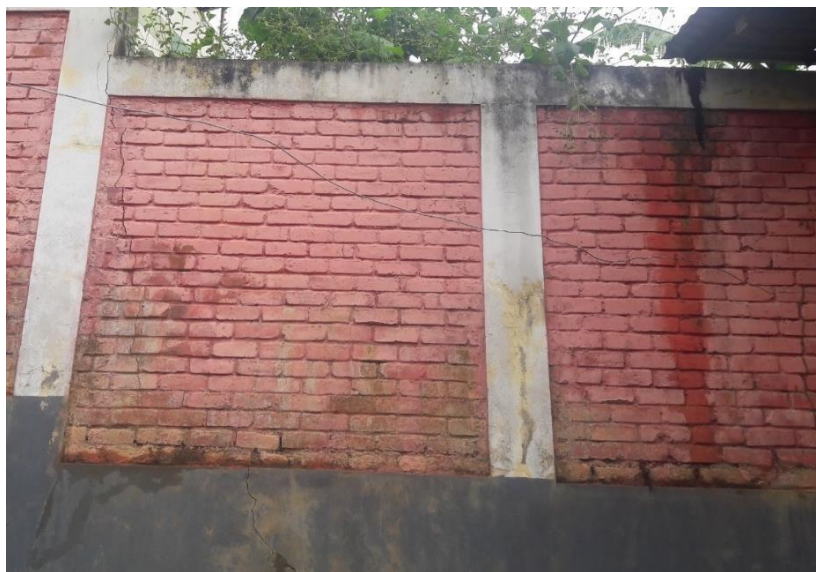
Gráfico 5: presencia de grietas en muros

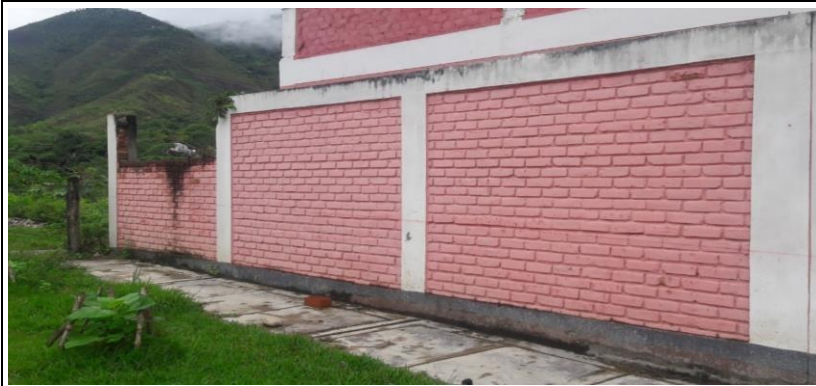
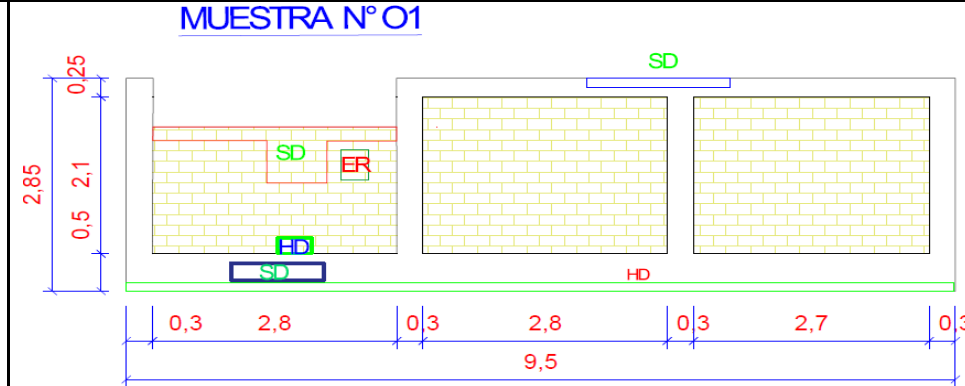
PLANO DE LA MUESTRA

Desprendimientos	0.00 m2	0.00 %		0.00 m2	0.00 %		0.00 m2	0.00 %		0.00 m2	0.00 %		0.00 m2	0.00 %		
Área Total del Elemento	0.20 m2	12.50 %		0.82 m2	5.03 %		0.00 m2	0.00 %		1.68 m2	35.37 %		2.70 m2	10.69 %		
Nivel de Severidad	12.50 % LEVE			5.03 % LEVE			0.00 %			35.37 % MODERADO

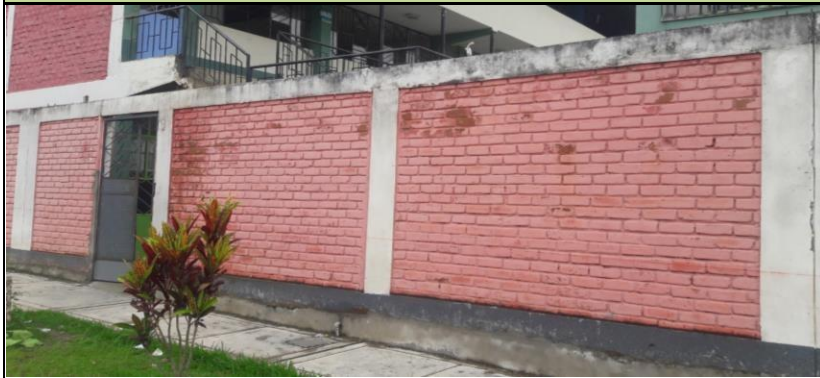
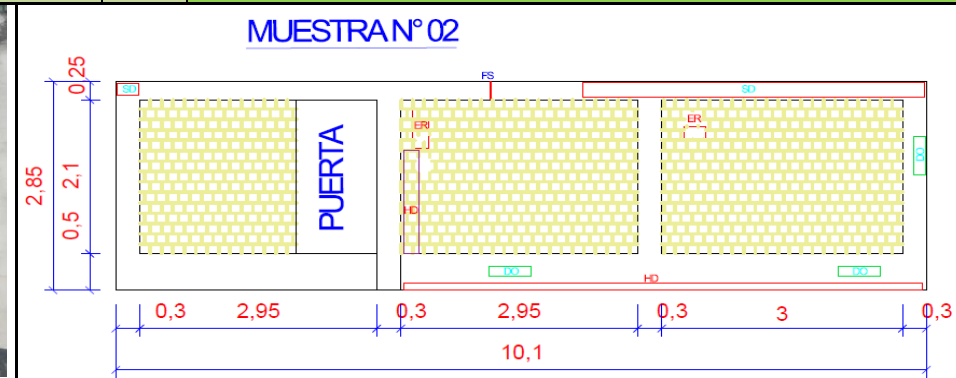
PLANO DE LA MUESTRA

Desprendimientos	0.00 m2	0.00 %		0.00 m2	0.00 %		0.02 m2	0.79 %	LEVE	0.19 m2	3.88 %	LEVE	0.21 m2	0.79 %		
Área Total del Elemento	1.12 m2	44.27 %		0.55 m2	3.33 %		0.02 m2	0.79 %		0.84 m2	17.14 %		2.53 m2	9.56 %		
Nivel de Severidad	44.27 % MODERADO			3.33 % LEVE			0.79 % LEVE			17.14 % LEVE

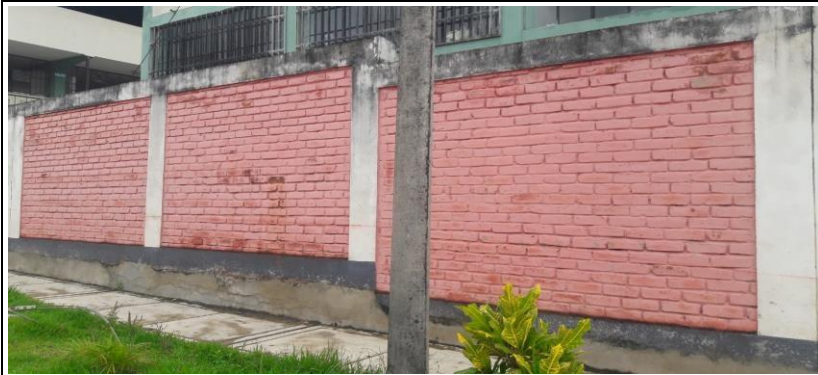
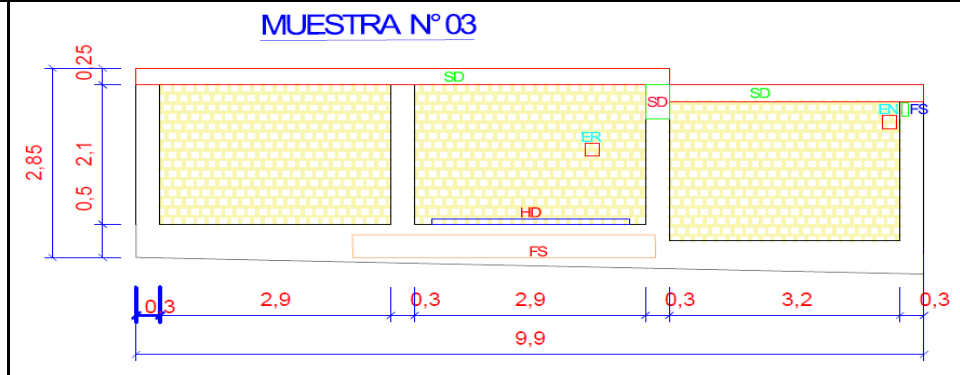
PLANO DE LA MUESTRA

Desprendimientos	0.00 m2	0.00 %		0.00 m2	0.00 %		0.00 m2	0.00 %		0.00 m2	0.00 %		0.00 m2	0.00 %		
Área Total del Elemento	2.48 m2	100.00 %		0.28 m2	1.53 %		0.14 m2	5.56 %		0.68 m2	12.62 %		3.58 m2	12.49 %		
Nivel de Severidad	100.00 % SEVERO			1.53 % LEVE			5.56 % LEVE			12.62 % LEVE

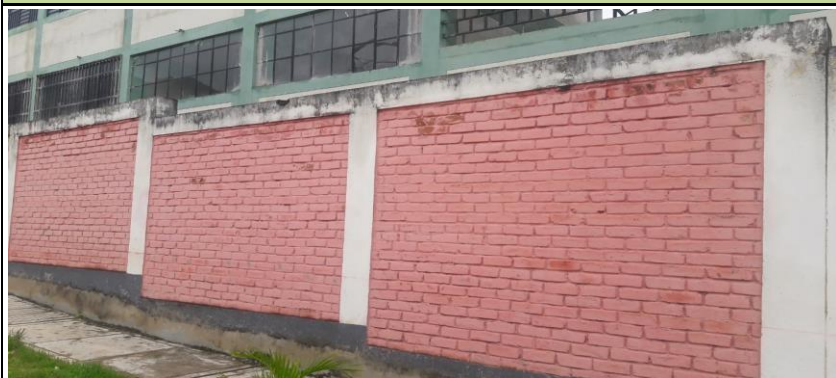
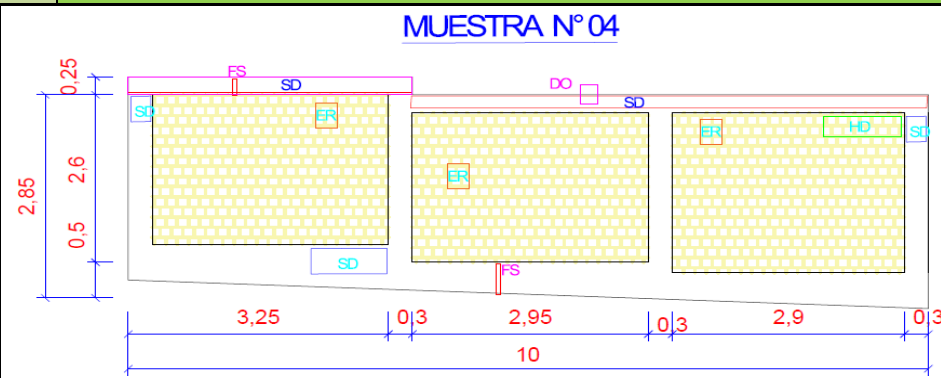
PLANO DE LA MUESTRA

Desprendimientos	0.02 m2	0.76 %	LEVE	0.00 m2	0.00 %		0.00 m2	0.00 %		0.00 m2	0.00 %		0.02 m2	0.07 %		
Área Total del Elemento	2.02 m2	80.86 %		0.09 m2	0.45 %		0.13 m2	4.90 %		0.31 m2	6.21 %		2.54 m2	8.78 %		
Nivel de Severidad	80.86 %			0.45 %			4.90 %			6.21 %						
	SEVERO			LEVE			LEVE			LEVE

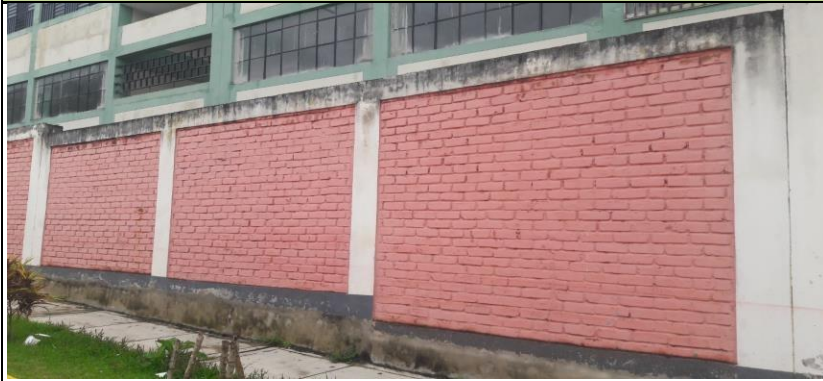
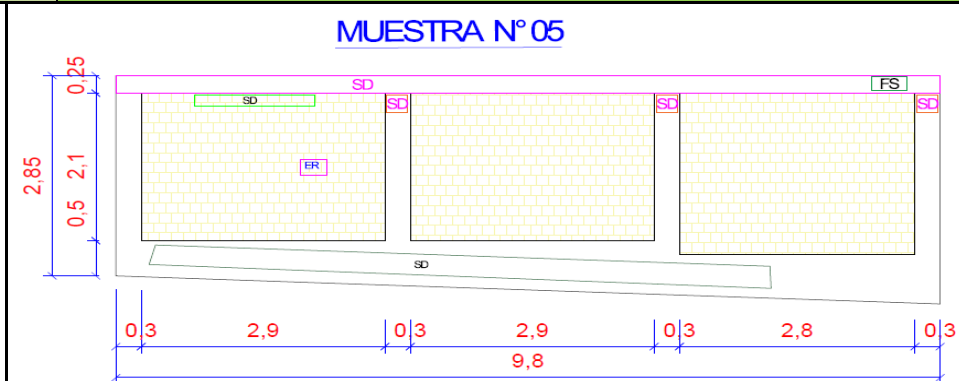
PLANO DE LA MUESTRA

Desprendimientos	0.00 m2	0.00 %		0.00 m2	0.00 %		0.00 m2	0.00 %		0.00 m2	0.00 %		0.00 m2	0.00 %		
Área Total del Elemento	2.41 m2	98.09 %		0.03 m2	0.18 %		0.23 m2	8.98 %		2.10 m2	33.65 %		4.78 m2	15.99 %		
Nivel de Severidad	98.09 % SEVERO			0.18 % LEVE			8.98 % LEVE			33.65 % MODERADO

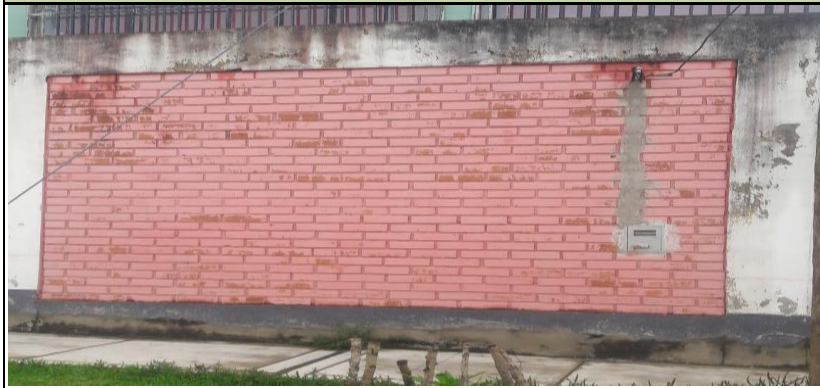
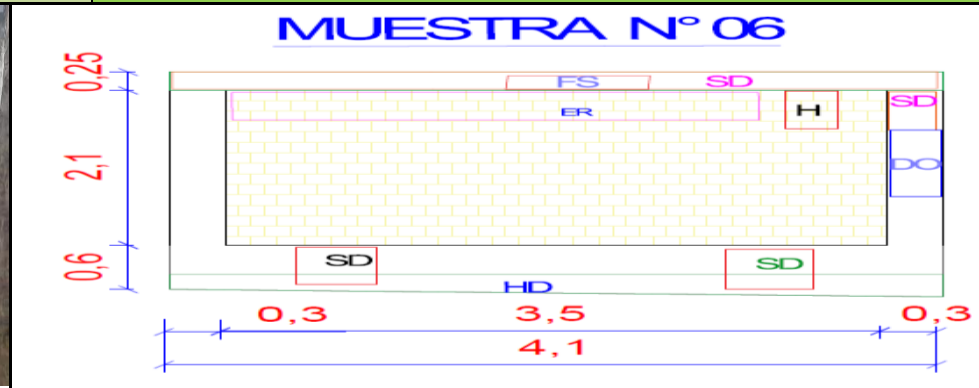
PLANO DE LA MUESTRA

Desprendimientos	0.00 m2	0.00 %		0.00 m2	0.00 %		0.14 m2	10.71 %	LEVE	0.00 m2	0.00 %		0.14 m2	1.11 %		
Área Total del Elemento	0.99 m2	96.78 %		0.19 m2	2.68 %		0.26 m2	20.71 %		1.21 m2	45.32 %		2.66 m2	21.77 %		
Nivel de Severidad	96.78 % SEVERO			2.68 % LEVE			20.71 % LEVE			45.32 % MODERADO

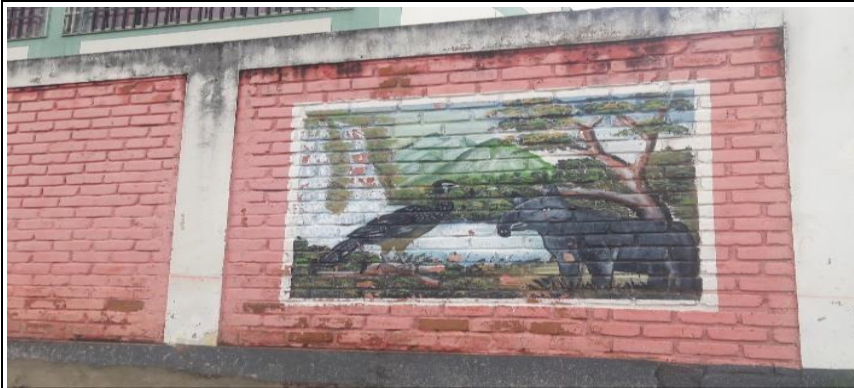
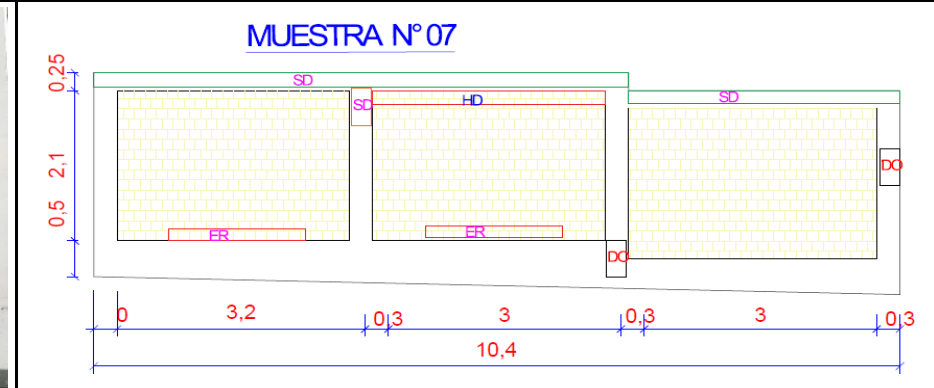
PLANO DE LA MUESTRA

Desprendimientos	0.00 m2	0.00 %		0.00 m2	0.00 %		0.02 m2	0.79 %	LEVE	0.06 m2	1.14 %	LEVE	0.08 m2	0.28 %		
Área Total del Elemento	2.00 m2	76.63 %		0.51 m2	2.64 %		0.16 m2	6.15 %		0.06 m2	1.14 %					
Nivel de Severidad	76.63 %			2.64 %			6.15 %			1.14 %			2.73 m2	9.07 %		
	SEVERO			LEVE			LEVE			LEVE

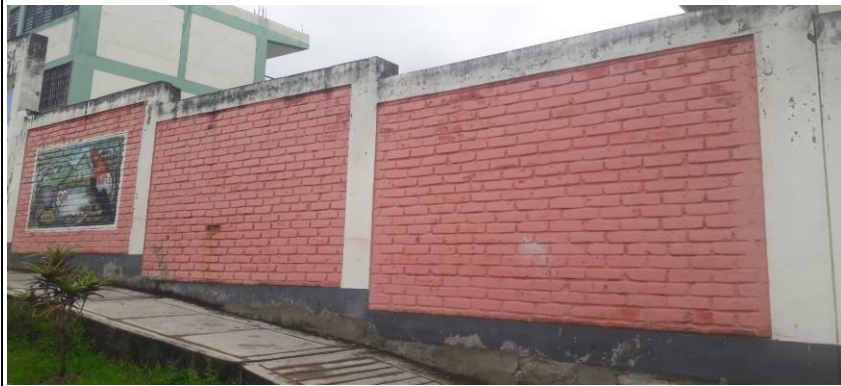
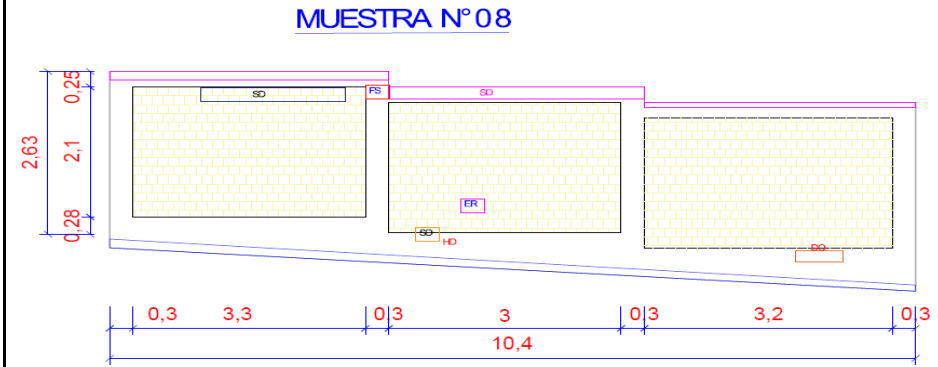
PLANO DE LA MUESTRA

Desprendimientos	0.00 m2	0.00 %		0.00 m2	0.00 %		0.00 m2	0.00 %		1.26 m2	32.14 %	MODERADO	1.26 m2	4.44 %		
Área Total del Elemento	1.46 m2	55.94 %		0.21 m2	1.07 %		0.08 m2	2.98 %		2.75 m2	70.15 %		4.49 m2	15.83 %		
Nivel de Severidad	55.94 % MODERADO			1.07 % LEVE			2.98 % LEVE			70.15 % MODERADO

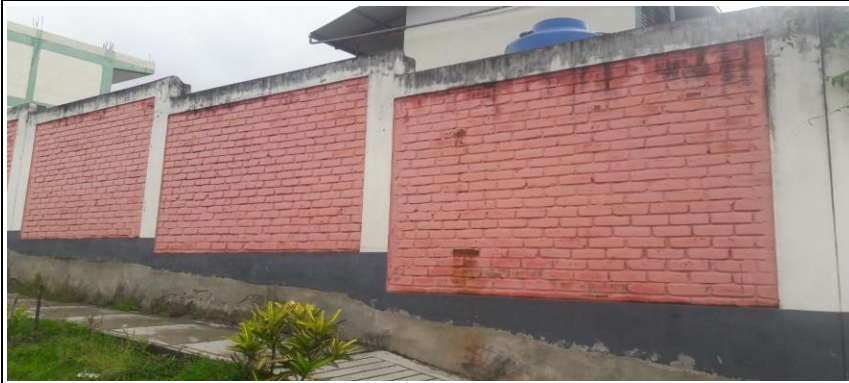
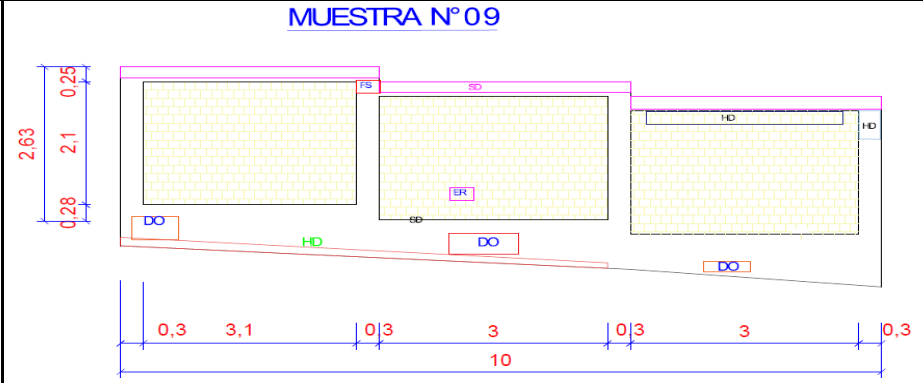
PLANO DE LA MUESTRA

Desprendimientos	0.00 m2	0.00 %		0.00 m2	0.00 %		0.00 m2	0.00 %		1.26 m2	15.70 %	LEVE	1.26 m2	4.00 %		
Área Total del Elemento	2.00 m2	80.00 %		0.37 m2	2.00 %		0.34 m2	13.49 %		2.02 m2	25.17 %		4.73 m2	15.00 %		
Nivel de Severidad	80.00 % SEVERO			2.00 % LEVE			13.49 % LEVE			25.17 % LEVE

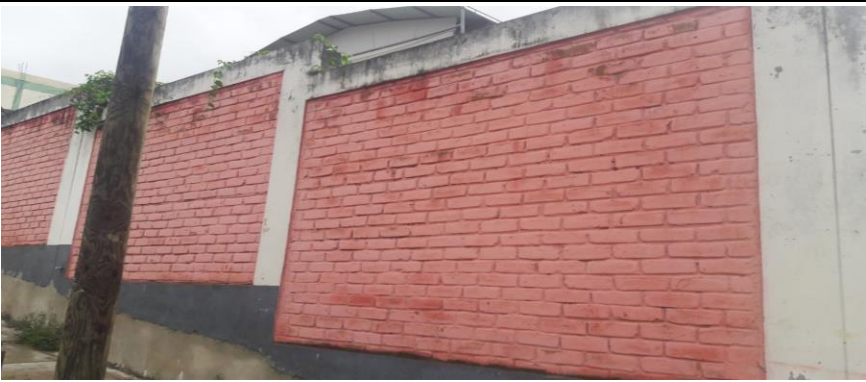
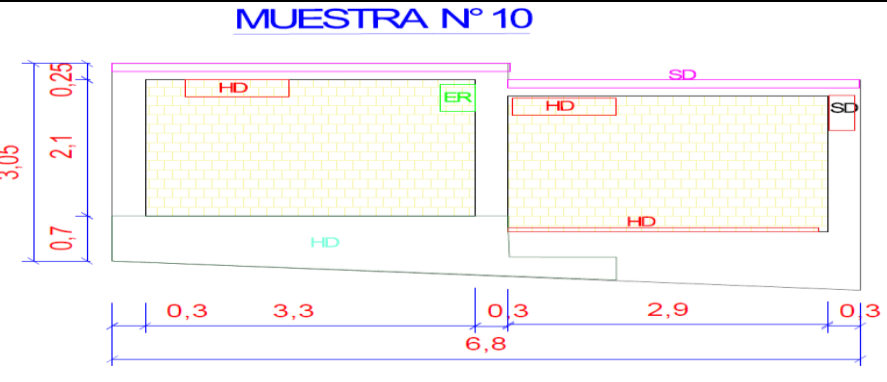
grietas		0.00 m2	0.00 %		0.00 m2	0.00 %		0.00 m2	0.00 %		0.00 m2	0.00 %		0.00 m2	0.00 %		
Suciedad		0.85 m2	50.00 %		0.00 m2	0.00 %		0.09 m2	4.86 %		0.00 m2	0.00 %		0.94 m2	4.39 %		
Erosion		0.00 m2	0.00 %		0.03 m2	0.24 %		0.00 m2	0.00 %		0.00 m2	0.00 %		0.03 m2	0.14 %		
Desprendimientos		0.00 m2	0.00 %	0.00 m2	0.00 %	0.00 m2	0.00 %	0.00 m2	0.00 %	0.00 m2	0.00 %						
Área Total del Elemento		0.85 m2	50.00 %	0.29 m2	2.34 %	0.09 m2	4.86 %	3.25 m2	59.20 %	4.48 m2	20.91 %						
Nivel de Severidad		50.00 % MODERADO			2.34 % LEVE			4.86 % LEVE			59.20 % SEVERO

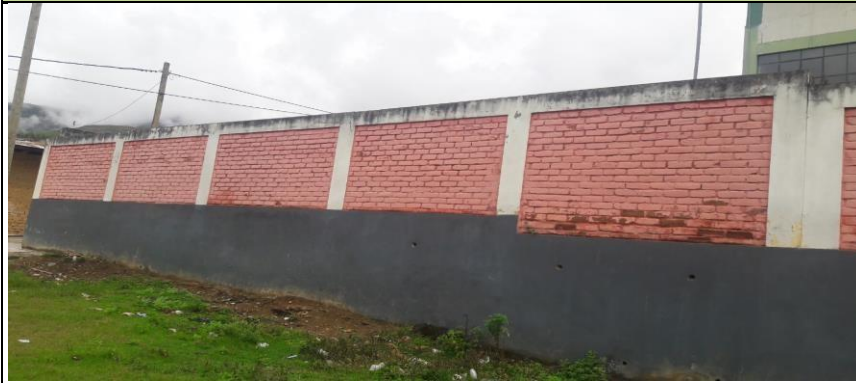
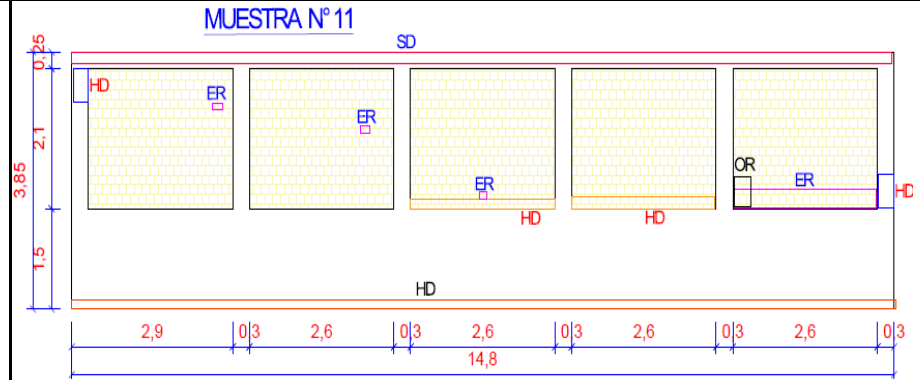
PLANO DE LA MUESTRA

Desprendimientos	0.00 m2	0.00 %		0.00 m2	0.00 %		0.00 m2	0.00 %		0.00 m2	0.00 %		0.00 m2	0.00 %		
Área Total del Elemento	2.96 m2	80.00 %		1.28 m2	4.69 %		0.19 m2	5.02 %		2.22 m2	10.00 %		6.65 m2	11.67 %		
Nivel de Severidad	80.00 % SEVERO			4.69 % LEVE			5.02 % LEVE			10.00 % LEVE

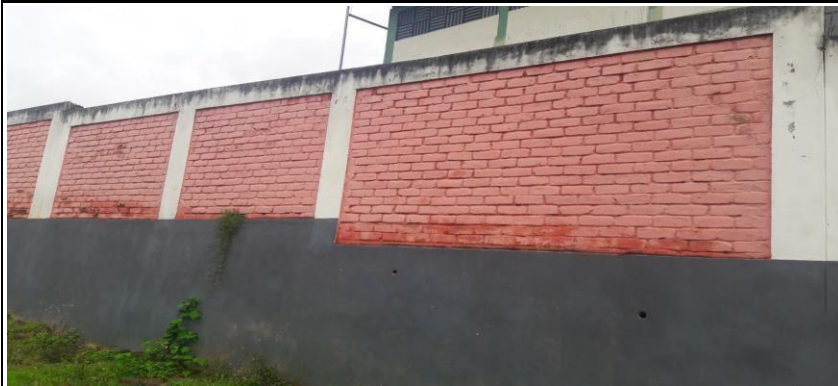
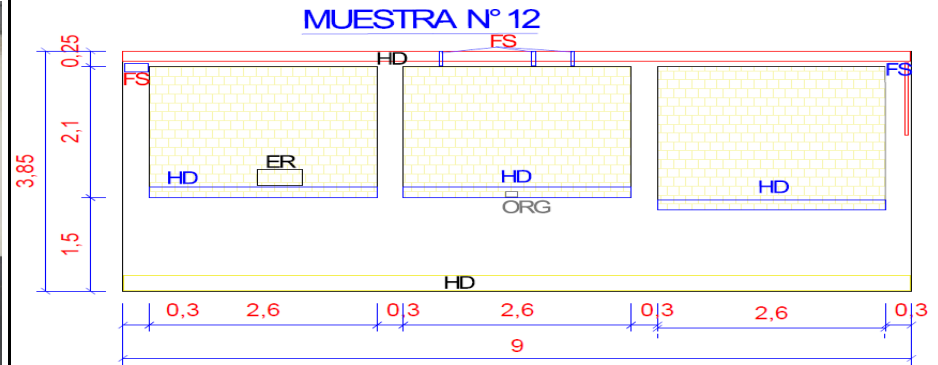
PLANO DE LA MUESTRA

Desprendimientos	0.00 m2	0.00 %		0.00 m2	0.00 %		0.00 m2	0.00 %		0.00 m2	0.00 %		0.00 m2	0.00 %		
Área Total del Elemento	2.04 m2	90.44 %		1.22 m2	7.24 %		0.04 m2	1.43 %		1.35 m2	10.00 %		4.65 m2	13.21 %		
Nivel de Severidad	90.44 %			7.24 %			1.43 %			10.00 %						
	SEVERO			LEVE			LEVE			LEVE

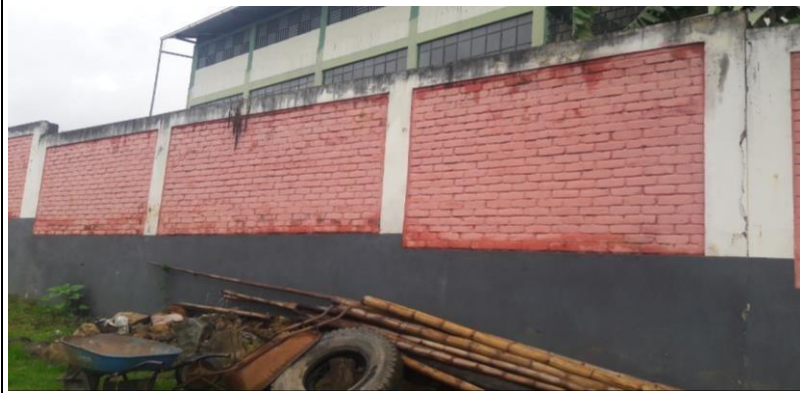
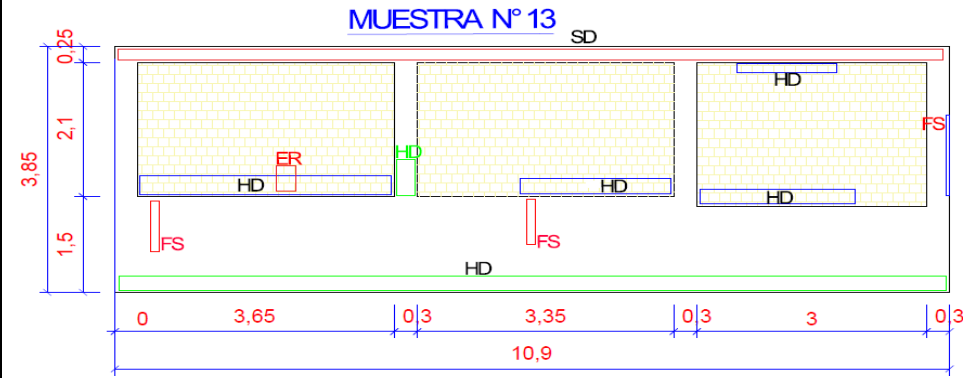
PLANO DE LA MUESTRA

Desprendimientos	0.00 m2	0.00 %		0.00 m2	0.00 %		0.00 m2	0.00 %		0.00 m2	0.00 %		0.00 m2	0.00 %		
Área Total del Elemento	2.51 m2	91.94 %		2.80 m2	13.48 %		0.44 m2	17.46 %		3.41 m2	20.83 %		9.16 m2	21.60 %		
Nivel de Severidad	91.94 % SEVERO			13.48 % LEVE			17.46 % LEVE			20.83 % MODERADO

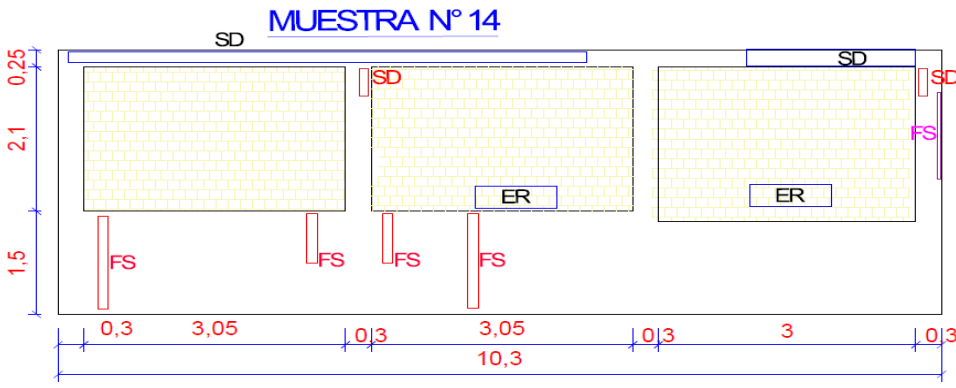
MUESTRA N° 14

Desprendimientos	0.00 m2	0.00 %		0.00 m2	0.00 %		0.00 m2	0.00 %		0.00 m2	0.00 %		0.00 m2	0.00 %		
Área Total del Elemento	1.54 m2	59.69 %		0.71 m2	3.65 %		0.36 m2	14.36 %		0.19 m2	1.23 %		2.81 m2	6.99 %		
Nivel de Severidad	59.69 % MODERADO			3.65 % LEVE			14.36 % LEVE			1.23 % LEVE

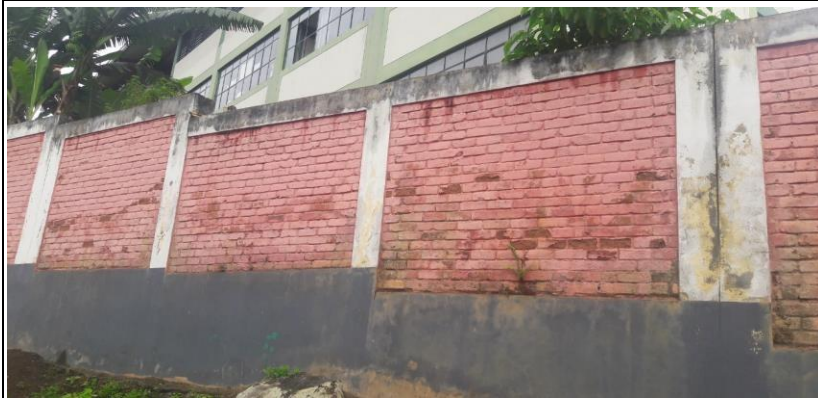
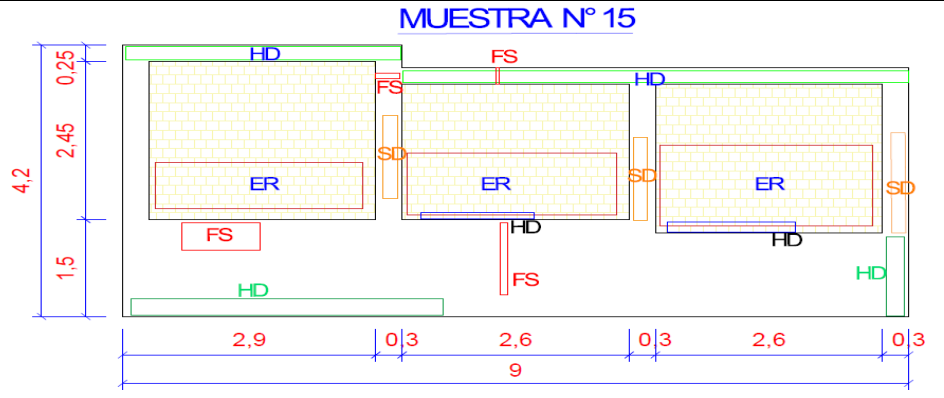
PLANO DE LA MUESTRA

Desprendimientos	0.00 m2	0.00 %		0.00 m2	0.00 %		0.00 m2	0.00 %		0.00 m2	0.00 %		0.00 m2	0.00 %		
Área Total del Elemento	2.03 m2	90.00 %		3.02 m2	17.47 %		1.23 m2	48.61 %		1.46 m2	14.11 %		7.73 m2	23.85 %		
Nivel de Severidad	90.00 %			17.47 %			48.61 %			14.11 %						
	SEVERO			LEVE			MODERADO			LEVE

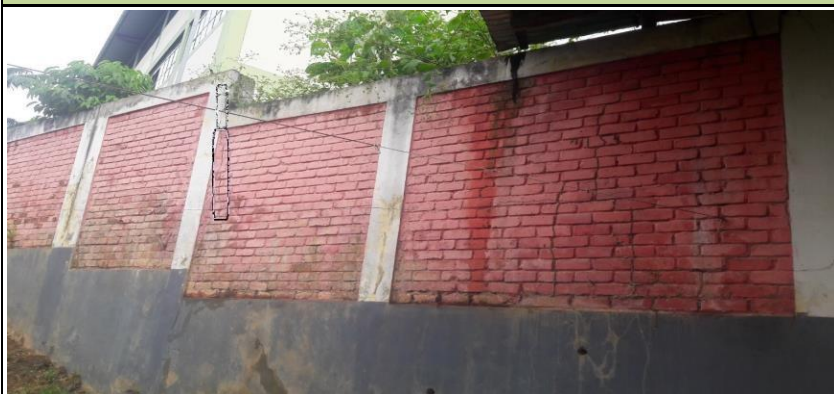
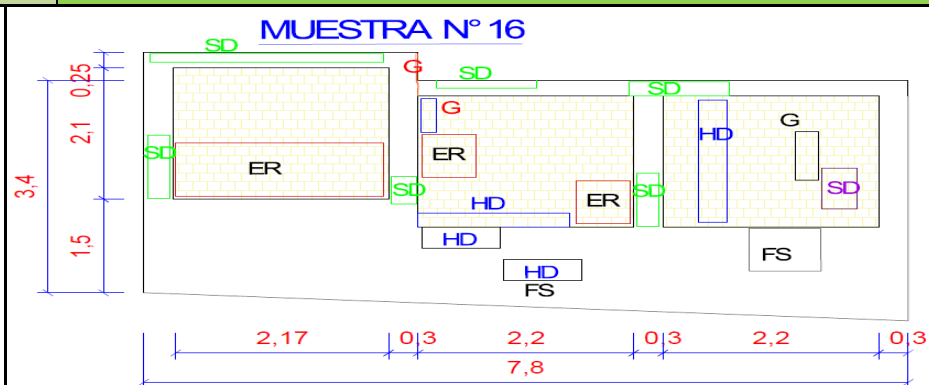
PLANO DE LA MUESTRA

Desprendimientos	0.00 m2	0.00 %		0.00 m2	0.00 %		0.00 m2	0.00 %		0.00 m2	0.00 %				0.00 m2	0.00 %
Área Total del Elemento	0.84 m2	43.08 %		2.49 m2	17.54 %		0.63 m2	23.86 %		0.38 m2	3.39 %		4.34 m2	14.47 %		
Nivel de Severidad	43.08 % MODERADO			17.54 % LEVE			23.86 % LEVE			3.39 % LEVE
