**EVALUACIÓN Y MEJORAMIENTO DEL MURO DE
GAVIONES, PARA LA DEFENSA RIBEREÑA DEL RÍO
SANTA, MARGEN DERECHA, EN EL SECTOR DE LA
URBANIZACIÓN SAN PEDRO, DISTRITO DE
INDEPENDENCIA, PROVINCIA DE HUARAZ, REGIÓN
ÁNCASH – 2023**

**TESIS PARA OPTAR EL TÍTULO PROFESIONAL DE
INGENIERO CIVIL**

AUTOR
VERGARA SATURNO, LUCIO EUSEBIO
ORCID: 0000-0001-9211-8484

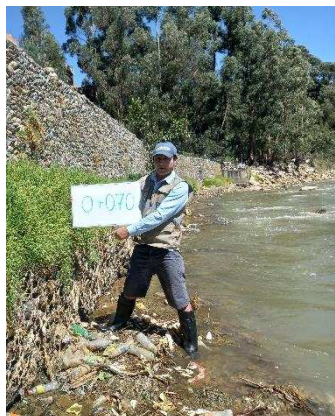
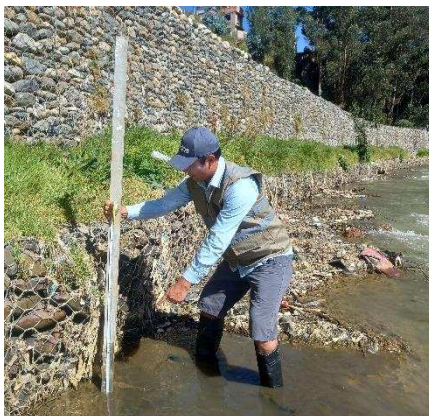
C. Condición tasado*	Dimensiones	Nº Foto	Comentarios
Gaviones caja/colchón	<input checked="" type="checkbox"/>	<i>17 y 19</i>	<i>Los colchones reno se encuentran en estado malo. En 0+074 y 0+080 la malla se encuentra averiado. Por debajo del colchón se encuentra el geotextil en estado regular (no visible).</i>
Malla de alambre	<input checked="" type="checkbox"/>	<i>18 y 20</i>	
Corrosión	<input type="checkbox"/>		
Roca de gaviones	<input type="checkbox"/>		
Tamaño inadecuado	<input type="checkbox"/>		
Meteorización	<input type="checkbox"/>		
Filtro/Geotextil	<input checked="" type="checkbox"/>	<i>03</i>	
	<i>Colchón averiado</i> <i>0+074 40cm x 50cm</i> <i>43cm x 60cm</i> <i>0+080 50cm x 70cm</i>		
*Condición tasado: b-bueno, r-regular, m-malo			
Registro Fotográfico / Croquis Representativo

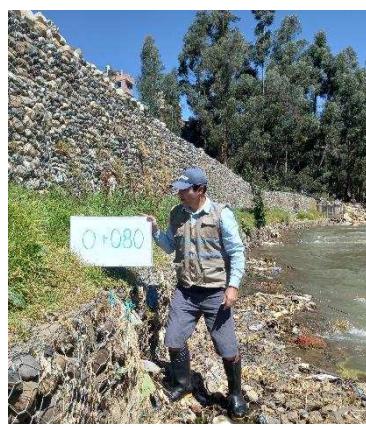
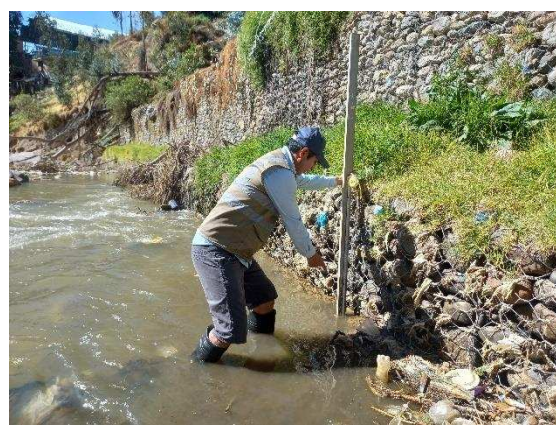
C. Condición tasado*	Dimensiones	Nº Foto	Comentarios
Gaviones caja/colchón <input checked="" type="checkbox"/> Malla de alambre <input checked="" type="checkbox"/> Corrosión <input type="checkbox"/> Roca de gaviones <input type="checkbox"/> Tamaño inadecuado <input type="checkbox"/> Meteorización <input type="checkbox"/> Filtro/Geotextil <input checked="" type="checkbox"/>	<i>Colchón averiado</i> 0+084 30cm x 40cm	24 25 03	<i>Los colchones remos se encuentran en estado malo, malla averiada 0+084. A partir de la progresiva 0+086 el colchón es inexistente. Además, no se encontró el geotextil.</i>
*Condición tasado: b-bueno, r-regular, m-malo			
Registro Fotográfico / Croquis Representativo

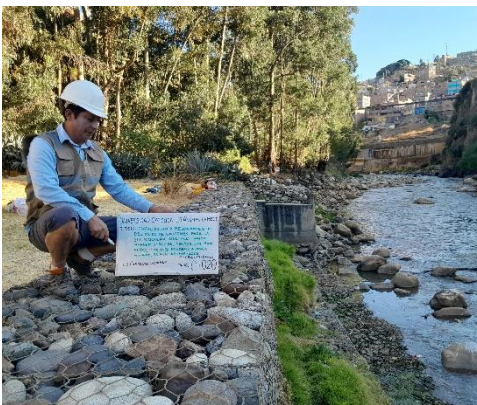
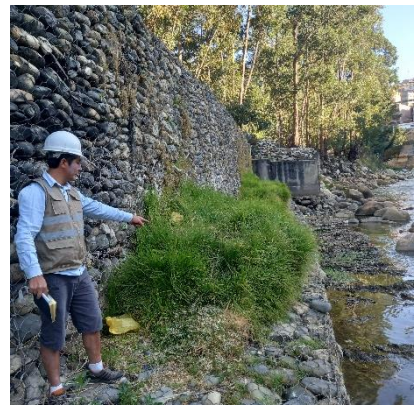
C. Condición tasado*	Dimensiones	Nº Foto	Comentarios
Gaviones caja/colchón <input checked="" type="checkbox"/> Malla de alambre <input type="checkbox"/> Corrosión <input type="checkbox"/> Roca de gaviones <input type="checkbox"/> Tamaño inadecuado <input type="checkbox"/> Meteorización <input type="checkbox"/> Filtro/Geotextil <input type="checkbox"/>		<i>34</i>	<i>Los gaviones caja se encuentran en estado regular.</i>
*Condición tasado: b-bueno, r-regular, m-malo			
Registro Fotográfico / Croquis Representativo

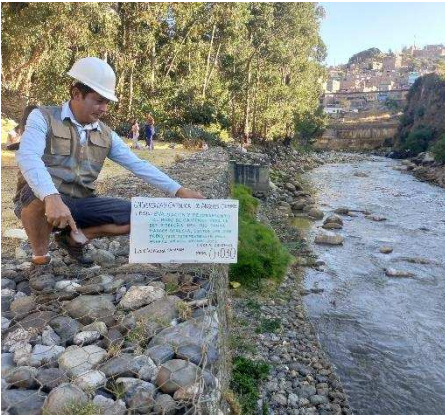
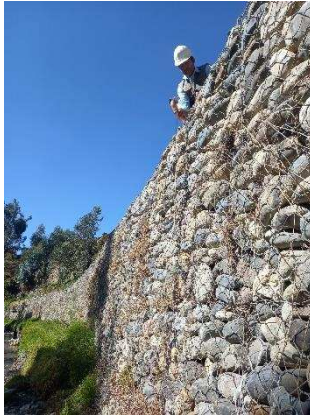
C. Condición tasado*	Dimensiones	Nº Foto	Comentarios
Gaviones caja/colchón <input checked="" type="checkbox"/> Malla de alambre <input checked="" type="checkbox"/> Corrosión <input type="checkbox"/> Roca de gaviones <input type="checkbox"/> Tamaño inadecuado <input type="checkbox"/> Meteorización <input type="checkbox"/> Filtro/Geotextil <input type="checkbox"/>	<i>0+024 (0.48x0.20)</i>	<i>37</i> <i>38</i>	<i>Los gaviones caja se encuentran en estado regular.</i> <i>Rotura de malla del gavión a una altura de 2.0m del fuste de muro, prog. 0+024.</i>
*Condición tasado: b-bueno, r-regular, m-malo			
Registro Fotográfico / Croquis Representativo

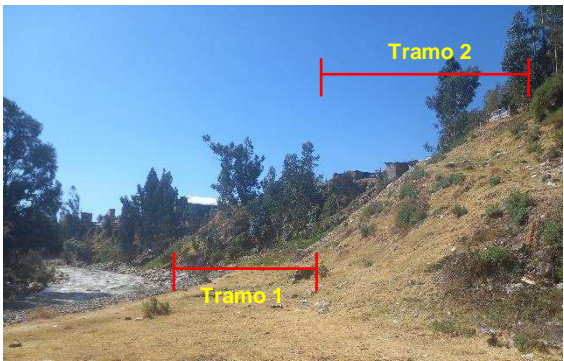
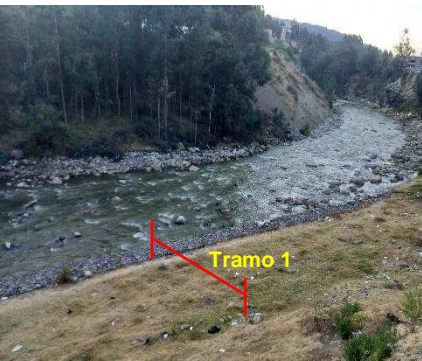
Superficie	Pie	Corona	
Erosión <input type="checkbox"/>	Hundimiento <input type="checkbox"/>	Agrietamiento <input type="checkbox"/>	
Caída de material <input checked="" type="checkbox"/>	Agrietamiento <input type="checkbox"/>	Hundimiento <input type="checkbox"/>	
Agrietamiento <input type="checkbox"/>	Acumulación de material <input checked="" type="checkbox"/>	Infiltración <input type="checkbox"/>	
Daño por vegetación <input type="checkbox"/>	Abombamiento <input type="checkbox"/>	Erosión <input type="checkbox"/>	
	Socavación <input type="checkbox"/>	Sobrecarga <input checked="" type="checkbox"/>	
Observaciones:			
<i>La superficie del talud se encuentra relleno de escombros, además, se observa deslizamiento de basal</i>			
Registro Fotográfico

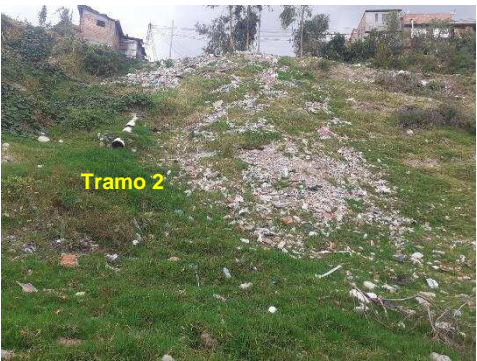
Superficie	Pie	Corona	
Erosión <input type="checkbox"/>	Hundimiento <input type="checkbox"/>	Agrietamiento <input type="checkbox"/>	
Caída de material <input checked="" type="checkbox"/>	Agrietamiento <input type="checkbox"/>	Hundimiento <input type="checkbox"/>	
Agrietamiento <input type="checkbox"/>	Acumulación de material <input checked="" type="checkbox"/>	Infiltración <input type="checkbox"/>	
Daño por vegetación <input type="checkbox"/>	Abombamiento <input type="checkbox"/>	Erosión <input type="checkbox"/>	
	Socavación <input type="checkbox"/>	Sobrecarga <input checked="" type="checkbox"/>	
Observaciones:			
<i>La superficie del talud se encuentra relleno de escombros, además, se observa deslizamiento de basal</i>			
Registro Fotográfico

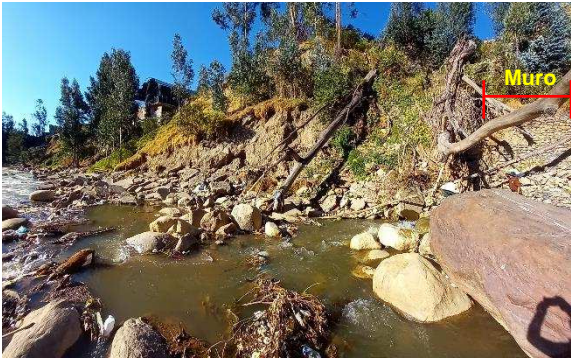
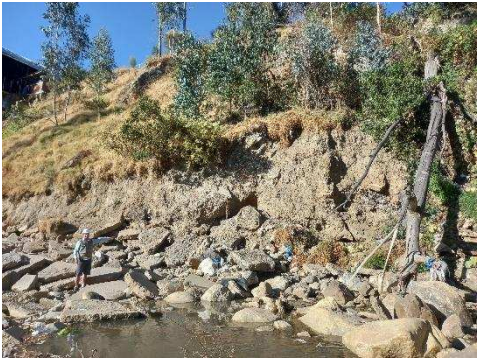
Superficie	Pie	Corona	
Erosión <input type="checkbox"/>	Hundimiento <input type="checkbox"/>	Agrietamiento	<input type="checkbox"/>
Caída de material <input type="checkbox"/>	Agrietamiento <input type="checkbox"/>	Hundimiento	<input type="checkbox"/>
Agrietamiento <input type="checkbox"/>	Acumulación de material <input type="checkbox"/>	Infiltración	<input type="checkbox"/>
Daño por vegetación <input checked="" type="checkbox"/>	Abombamiento <input type="checkbox"/>	Erosión	<input type="checkbox"/>
	Socavación <input checked="" type="checkbox"/>	Sobrecarga	<input checked="" type="checkbox"/>
Observaciones:			
<i>Al final del muro de gaviones, el pie del talud se encuentra en proceso de socavación con escasa protección de escombros.</i>			
Registro Fotográfico

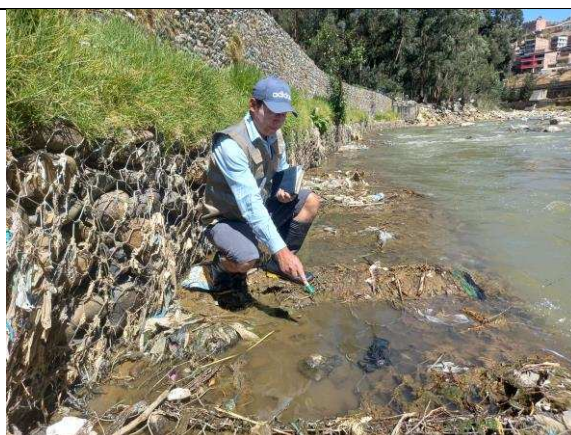
Foto N° 17: Rotura de malla del colchón antisocavante, prog. 0+074.

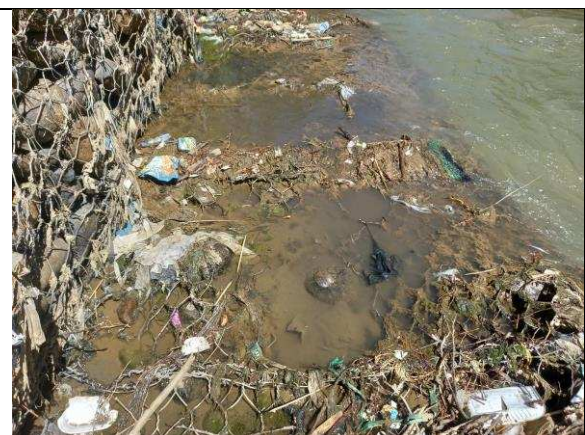
Foto N° 18: Detalle de la rotura (0.60x0.43 y 0.50x0.40) del colchón, prog. 0+074.

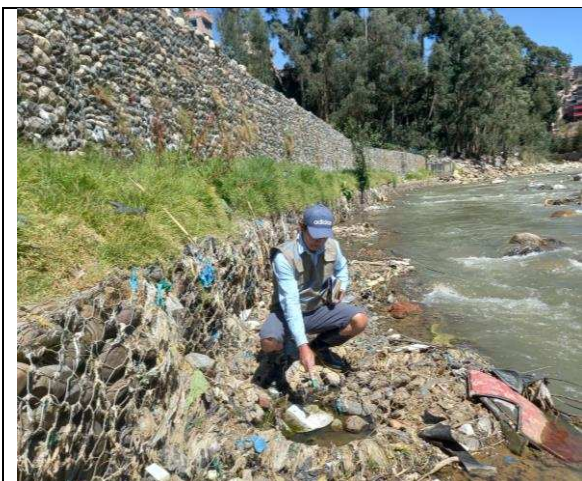
Foto N° 19: Rotura de malla del colchón antisocavante, prog. 0+080.

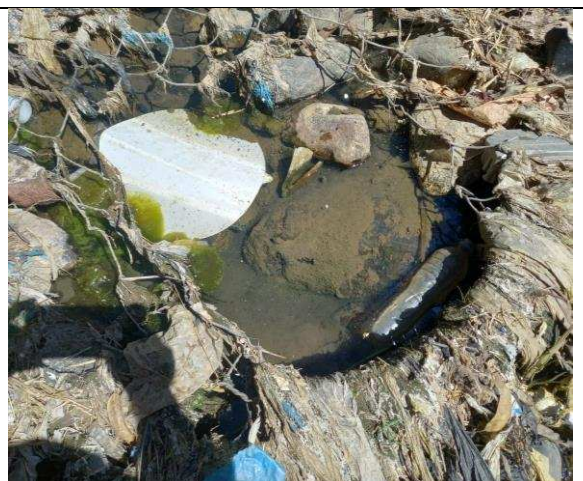
Foto N° 20: Detalle de la rotura (0.70x0.50) del colchón, prog. 0+080.

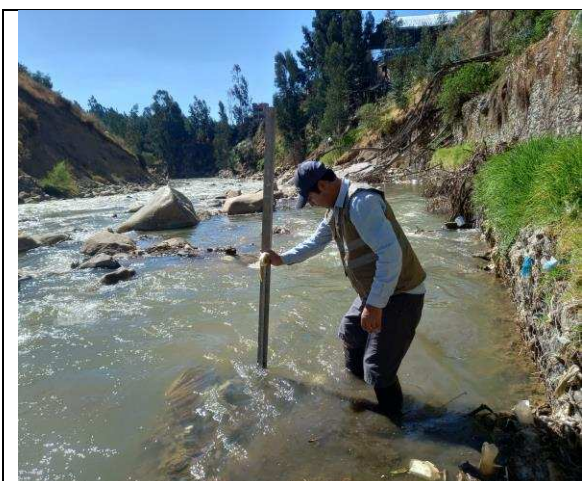
Foto N° 21: Nivel de agua, medición de la deflexión y socavación en el tramo 9.

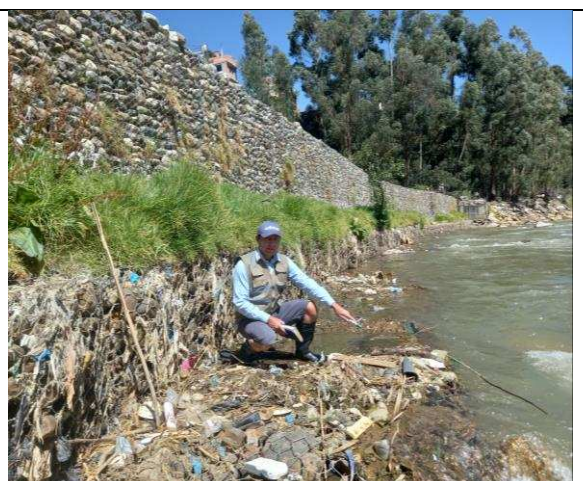
Foto N° 22: Acumulación de basura sobre el colchón antisocavante, prog. 0+084.

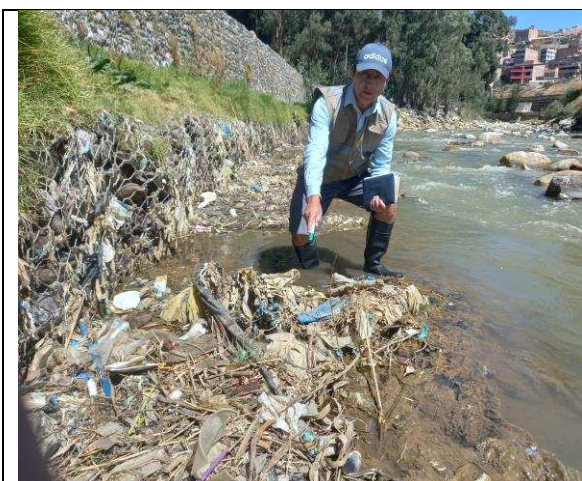
Foto N° 23: Acumulación de basura sobre el colchón antisocavante, prog. 0+085.

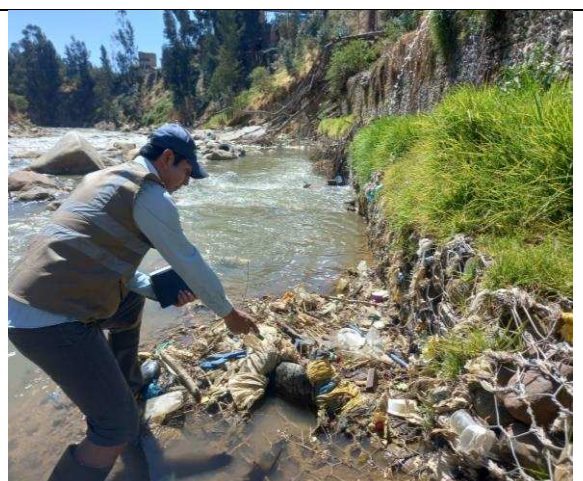
Foto N° 24: Rotura de malla del colchón antisocavante, prog. 0+084.

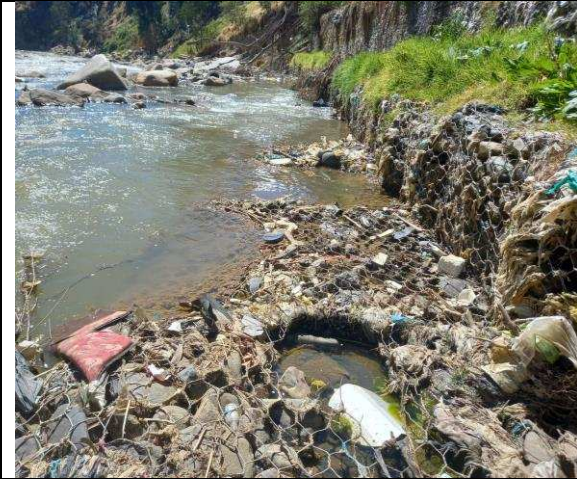
Foto N° 25: Detalle de la rotura (0.70x0.50) y (0.40x0.30) del colchón, prog. 0+080 y 0+084.

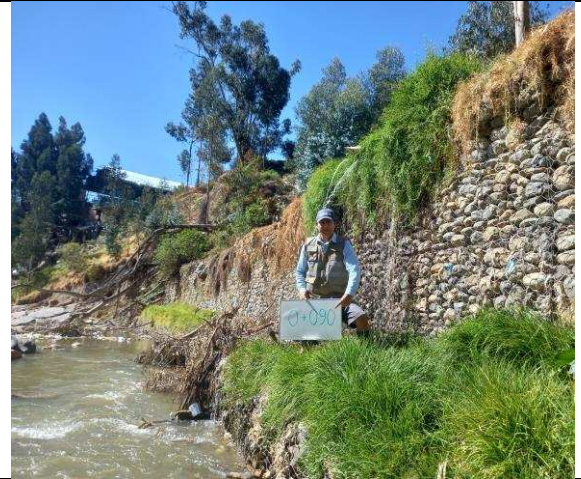
Foto N° 26: Nivel de agua, medición de la deflexión y socavación en el tramo 10.

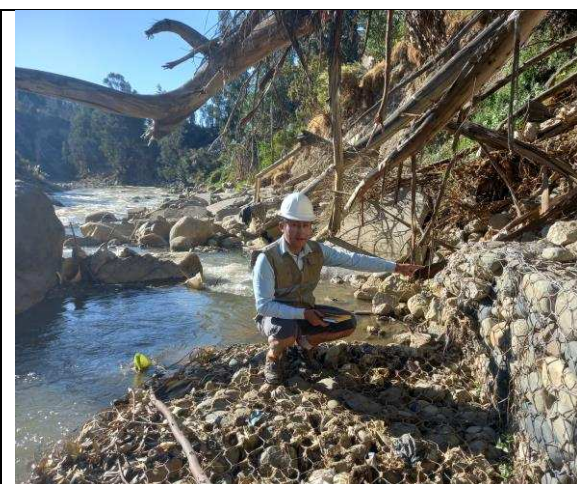
Foto N° 29: Nivel de agua, medición de la deflexión y socavación en el tramo 12.

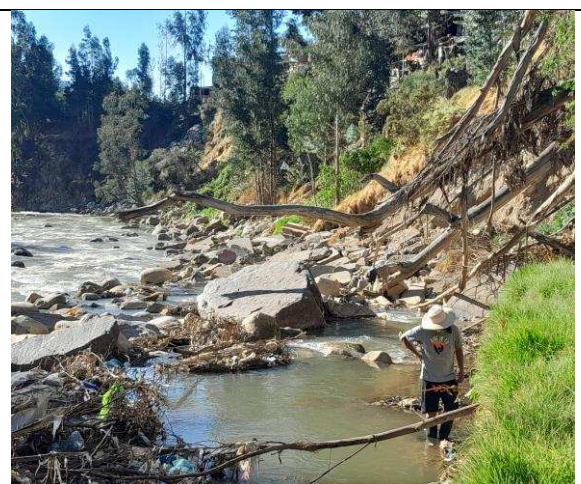
Foto N° 30: Acumulación de basura sobre el colchón antisocavante, prog. 0+120

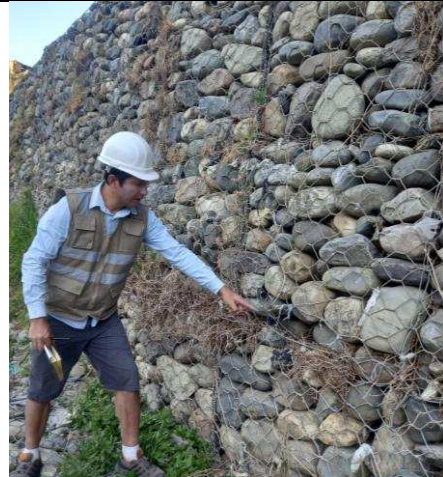
Foto N° 38: Rotura de malla del gavión (0.48x0.20) a una altura de 2.0m, prog. 0+024

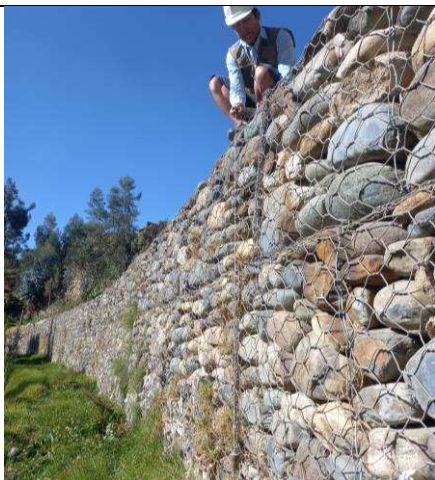
Foto N° 39: Inclinación del fuste de muro del tramo 4, prog. 0+035.

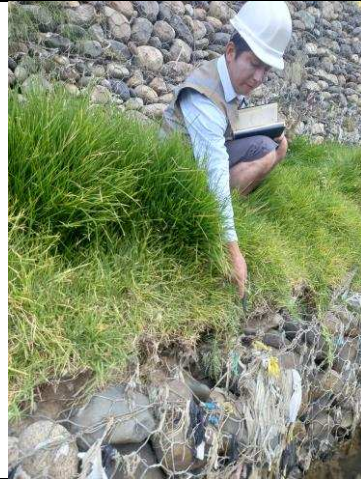
Foto N° 44: Rotura de malla en la puntera del muro (0.34x0.25), prog. 0+054.

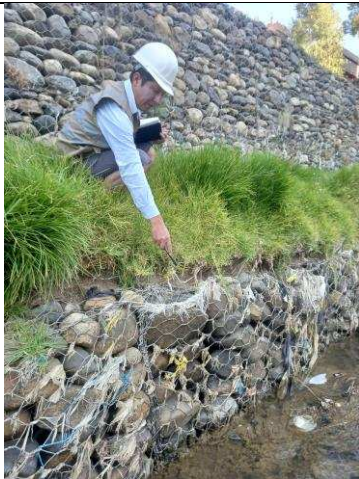
Foto N° 45: Desplazamiento de rocas en la puntera del muro (0.65x0.55), prog. 0+055.

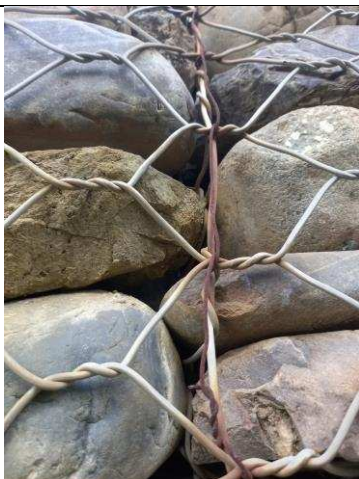
Foto N° 47: Corrosión del alambre de amarre, última fila de gaviones, prog. 0+055 - 0+125.

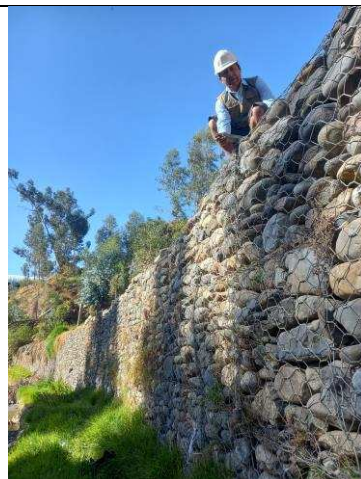
Foto N° 48: Inclinación del fuste de muro del tramo 7, prog. 0+065.

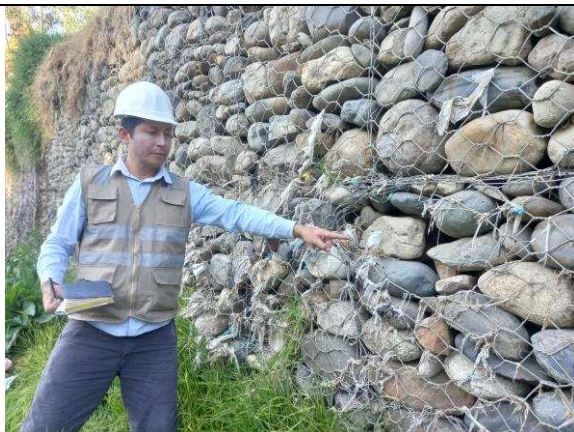
Foto N° 53: Rotura de malla del gavión (0.68x0.40) a una altura de 2.6m del fuste de muro, prog. 0+083.

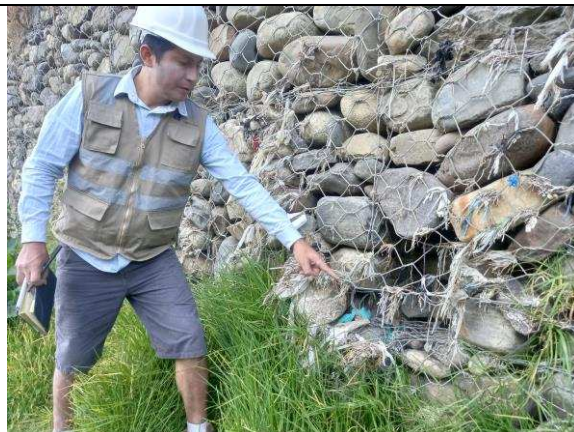
Foto N° 54: Rotura de malla del gavión (0.90x0.20) a una altura de 2.0m del fuste de muro, prog. 0+084.

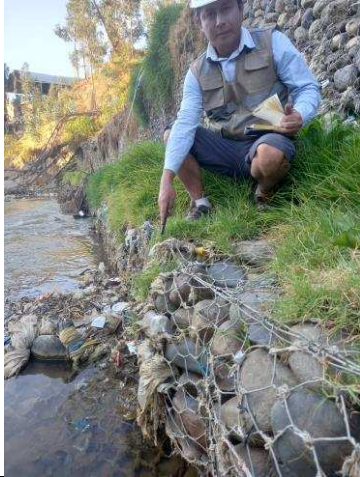
Foto N° 55: Volcamiento de rocas en la puntera del muro (1.0x0.4), prog. 0+084.

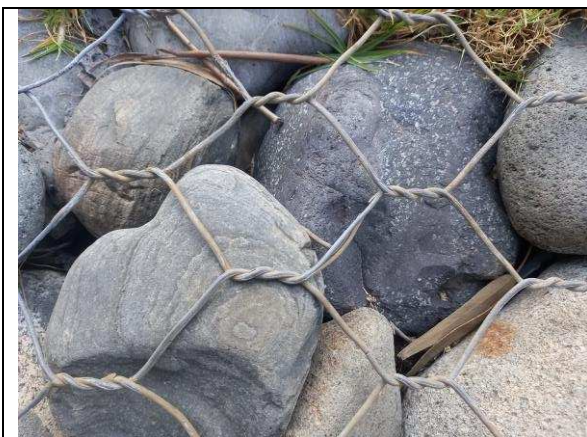
Foto N° 67: Deterioro de cobertura (PVC) del alambre galvanizada, prog. 0+000-0+003.

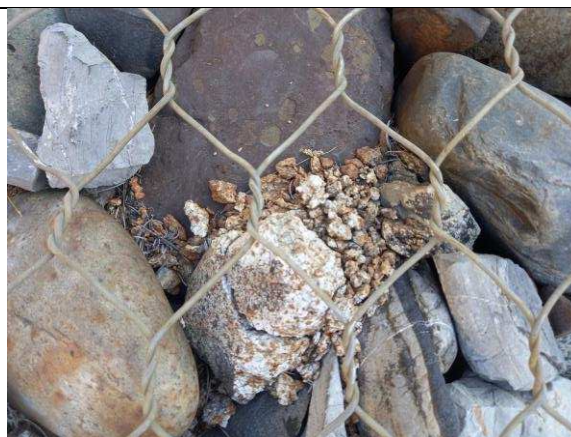
Foto N° 68: 14 rocas con intemperismo en un área de (5mx1.5m), prog. 0+030-0+035.

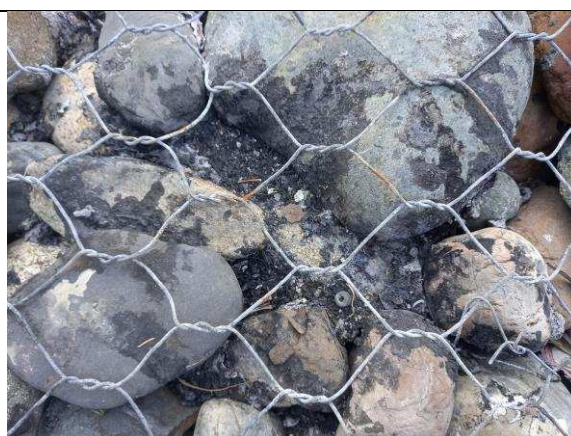
Foto N° 70: Proceso de corrosión en los alambres del gavión, prog. 0+018.

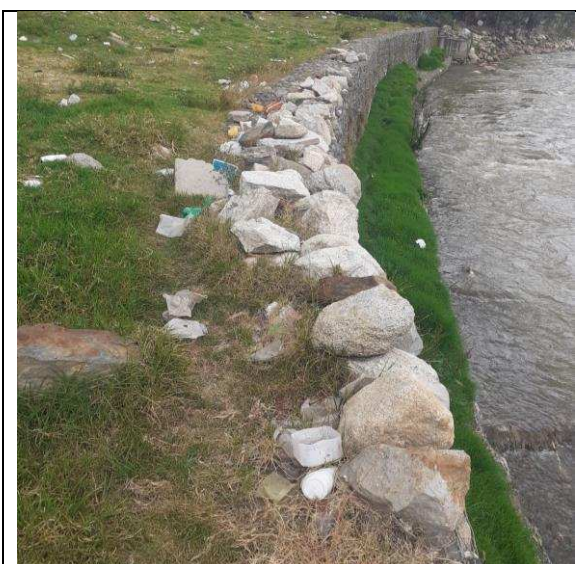
Foto N° 71: Acopio de rocas en la corona del muro, prog. 0+070-0+080.

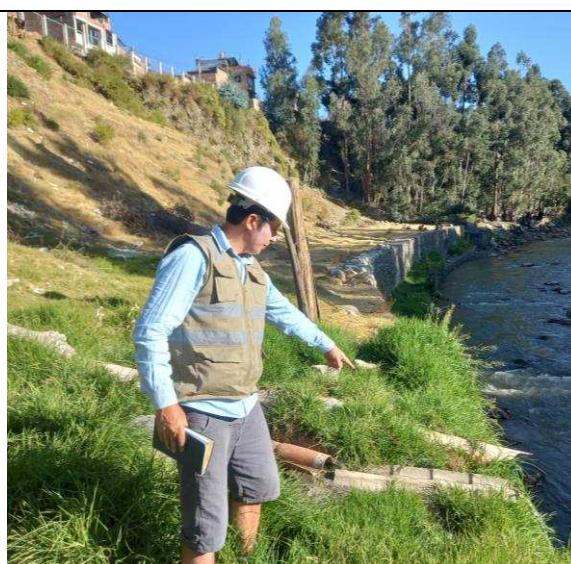
Foto N° 72: Vertimiento de aguas residuales (desagüe de la Urb. San Pedro), prog. 0+092.

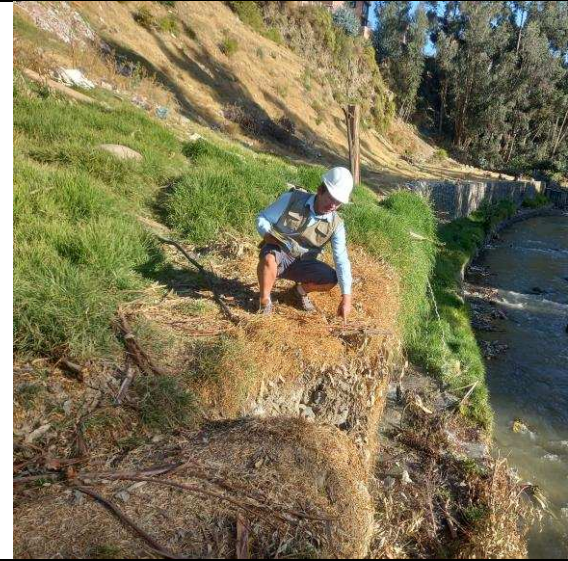
Foto N° 73: Hundimiento de la corona a causa de caída de árbol, prog. 0+099.

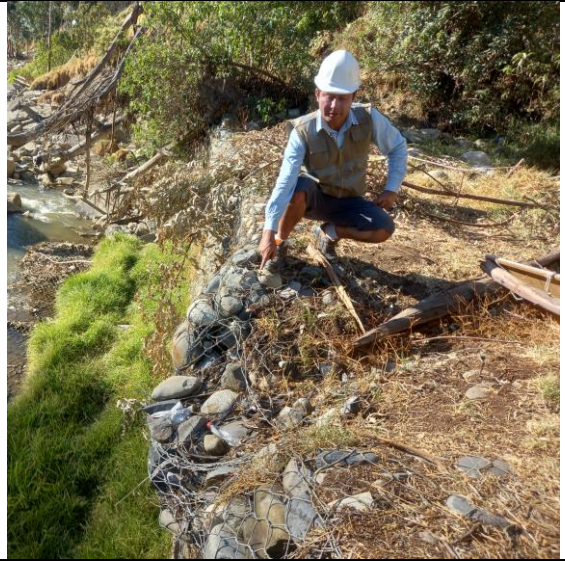
Foto N° 74: Hundimiento de la corona a causa de caída de árbol, prog. 0+113.
