**UNIVERSIDAD CATÓLICA LOS ÁNGELES DE  
CHIMBOTE**

**EVALUACIÓN DEL MURO DE GAVIONES PARA LA  
MEJORA DE LA DEFENSA RIBEREÑA EN LA MARGEN  
DERECHA DEL RÍO SANTA, DEL TRAMO 0+000 A 0+200,  
SECTOR BARRIO DE PALMIRA, DISTRITO DE  
INDEPENDENCIA, PROVINCIA DE HUARAZ, REGIÓN  
ÁNCASH – 2023**

**TESIS PARA OPTAR EL TÍTULO PROFESIONAL DE  
INGENIERO CIVIL**

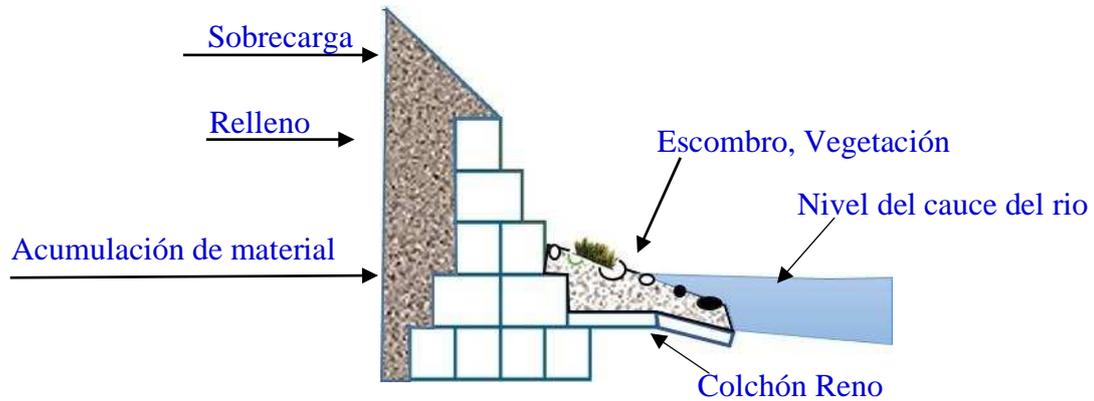
Tipos de Movimiento o Falla					
Caída		Deslizamiento Rotacional	x	flujo de Tierra	x
Volcamiento	x	Deslizamiento trasnacional		Flujo de escombros	x
Observaciones		La estructura sufre de falla por empuje, volcamiento, deslizamiento de montículos e escombros, vegetación y basura. Son ocasionados a falta de seguridad y desconocimiento de la población ya que el borde del rio lo usan de botadero, ocasionado las fallas mencionadas.			
Anomalías en la Estructura del Taled					
Superficie		Pie de talud		Corona	
Erosión		Hundimiento		Filtración	
Caída del Material	x	Agrietamiento		Sobrecarga	x
Agrietamiento		Acumulación De Material	x	Erosión	
Daños por vegetación	x	Socavación		Socavación	
observaciones		La estructura de muros de gavión sufre, sobrecarga y daños por vegetación cada vez más con acumulación de basura y montículos de tierra. A falta de concientización de la población ya que, los bordes del rio Santa no es un botadero de desmontes.

Interpretación. En el tramo 1 de 30 m, se izó la evaluación hidráulica del muro de gaviones, en el rio Santa, encontrando deficiencias en la estructura y obstrucción del colchón reno e incremento del caudal del rio en tiempos de estiaje, lo cual trae consecuencias de socavación de talud del muro y la inestabilidad de la estructura. De los 5 niveles el más afectado es del 5to nivel ya que presenta volcamiento y sobre carga. A falta de su mantenimiento y concientización de la población a no arrojar desmonte, basura y otros.

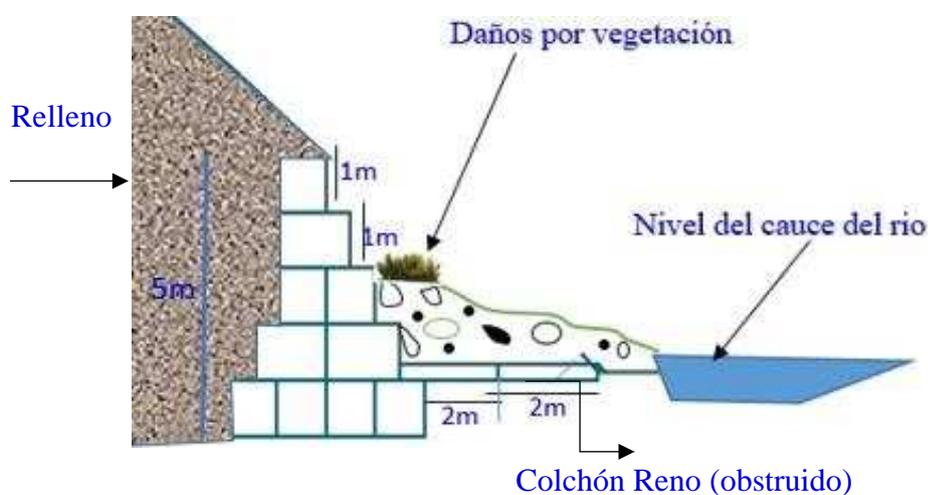
Agrietamiento		Acumulación De Material	x	Erosión	
Daños por vegetación	x	Socavación		Socavación	
observaciones	La estructura de muros de gavión sufre, sobrecarga y daños por vegetación cada vez más con acumulación de basura y montículos de tierra. A falta de concientización de la población ya que, los bordes del río Santa no es un botadero de desmontes.

Interpretación: En el tramo 2 de 30 m, se izó la evaluación hidráulica del muro de gaviones, en el río Santa, encontrando deficiencias en la estructura y obstrucción del colchón reno e incremento del caudal del río, observamos fallas por empuje en toda su dimensión a causa de relleno de desmonte, basura y vegetación.

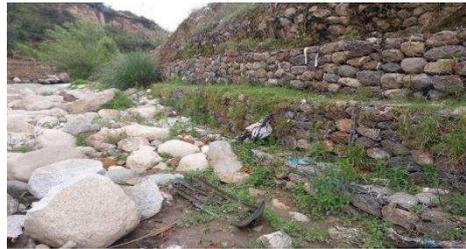
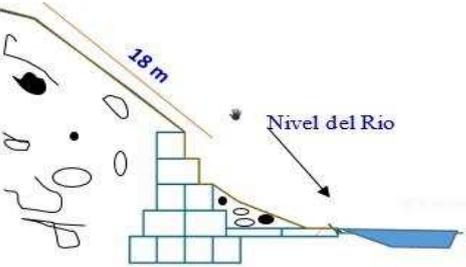
Elementos	Dimensiones			Observaciones: Los muros de gavión de 4to nivel se encuentran en buen estado, tal cual se muestra en el imagen.
	Largo	Ancho	Alto	
4to Nivel del muro de gavión	<b>30</b>	<b>1.50</b>	<b>1</b>	
Fotografías:

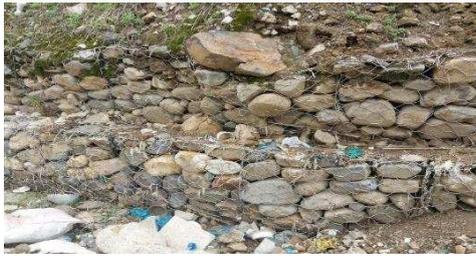
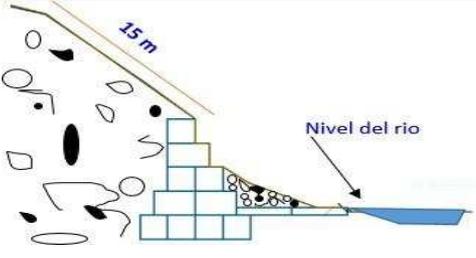
Elementos	Dimensiones			Observaciones: En el 5to nivel se observó el muro de gavión en mal estado con fallas por empuje, tal como se muestra en la fotografía
	Largo	Ancho	Alto	
5to Nivel del muro de gavión	<b>30</b>	<b>1</b>	<b>1</b>

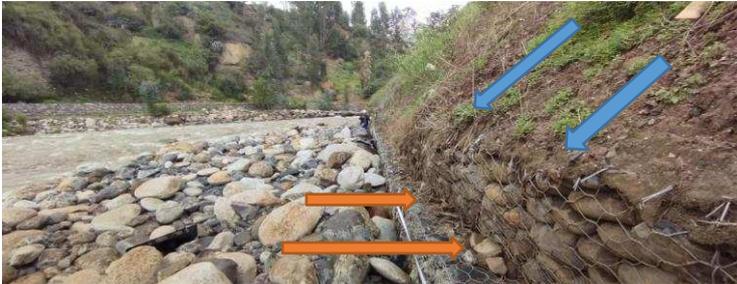
-	-	-	
Elementos	Dimensiones			Observaciones: Se observó deflexión a causa de empuje de relleno de gran dimensión alterando la inestabilidad y desnivel del muro.
Deflexión	Largo	Ancho	Alto	
	30	-	-	
Fotografías

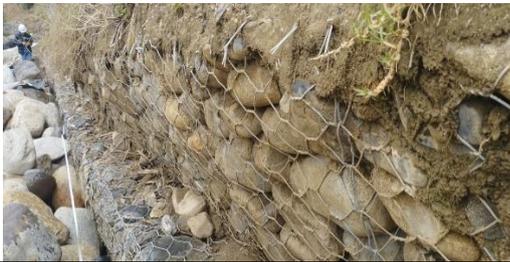
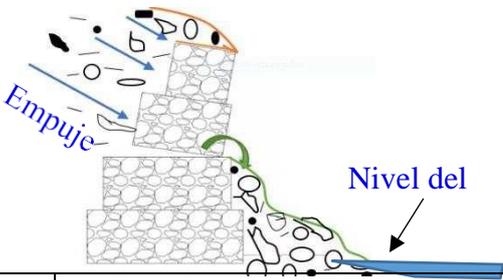
Volcamiento	Largo	Ancho	Alto	Observaciones: Se observó el muro de gavión con falla por volcamiento en mal estado tal cual se muestra en la fotografía.
	20	1	1	
Fotografías

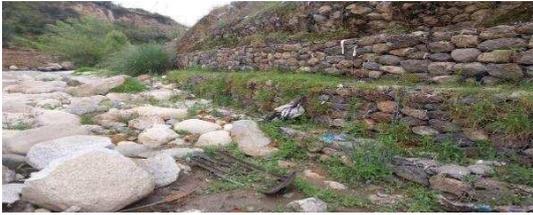
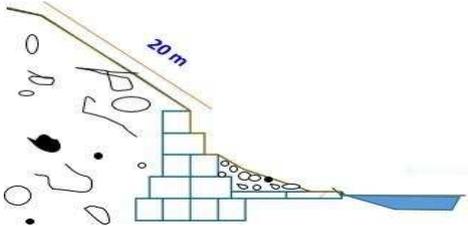
Elementos	Dimensiones			Observaciones: Los muros de gavión de 4to nivel se encuentran en buen estado, pero con deficiencias de mal acomodo de piedras tal cual se muestra en el imagen.
	Largo	Ancho	Alto	
4to Nivel del muro de gavión	<b>30</b>	<b>1.50</b>	<b>1</b>	
Fotografías

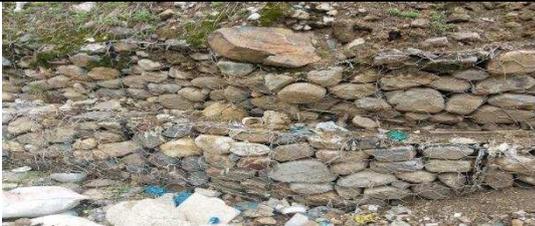
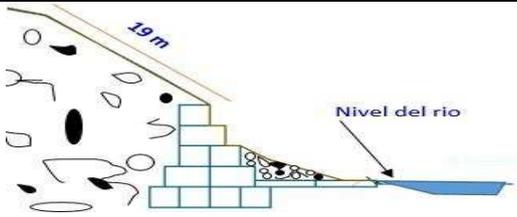
Elementos	Dimensiones			Observaciones: En el 5to nivel se observó el muro de gavión en mal estado con fallas por empuje y deslizamiento a causa del relleno y basura, tal como se muestra en la fotografía
	Largo	Ancho	Alto	
5to Nivel del muro de gavión	<b>30</b>	<b>1</b>	<b>1</b>	
Fotografías

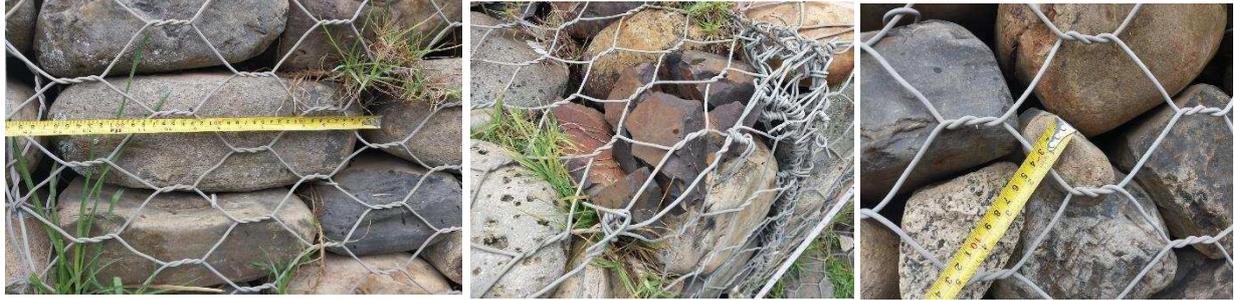
Elementos	Dimensiones			Observaciones: En la fotografía observamos la Corrosión de alambres de gavión en todas las dimensiones del muro de gavión.
	Largo	Ancho	Alto	
Corrosión de alambres de gavión	<b>30</b>	<b>1</b>	<b>1</b>	
Elementos	Dimensiones			Observaciones: Las rocas en su gran mayoría son de grandes dimensiones no aptos para el armado de muros con gaviones y tanto así se observó piedras podridas.

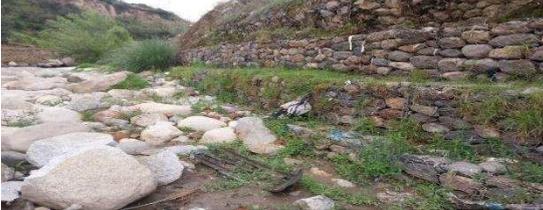
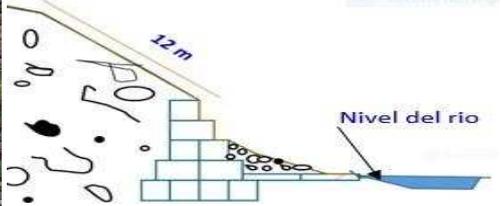
Elementos	Dimensiones			Observaciones: Los muros de gavión de 4to nivel se encuentran en buen estado, tal cual se muestra en el imagen.
	Largo	Ancho	Alto	
4to Nivel del muro de gavión	30	1.50	1	
Fotografías

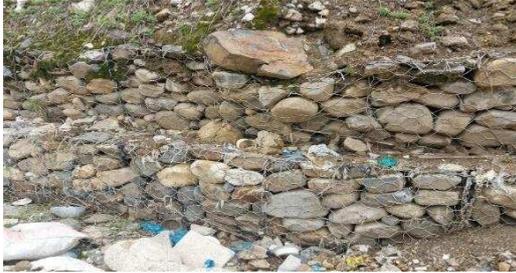
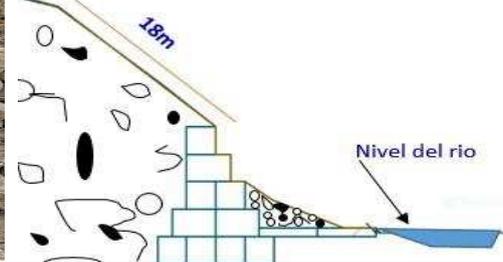
Elementos	Dimensiones			Observaciones: En el 5to nivel se observó el muro de gavión en mal estado con fallas por empuje, tal como se muestra en la fotografía
	Largo	Ancho	Alto	
5to Nivel del muro de gavión	30	1	1	
Fotografías

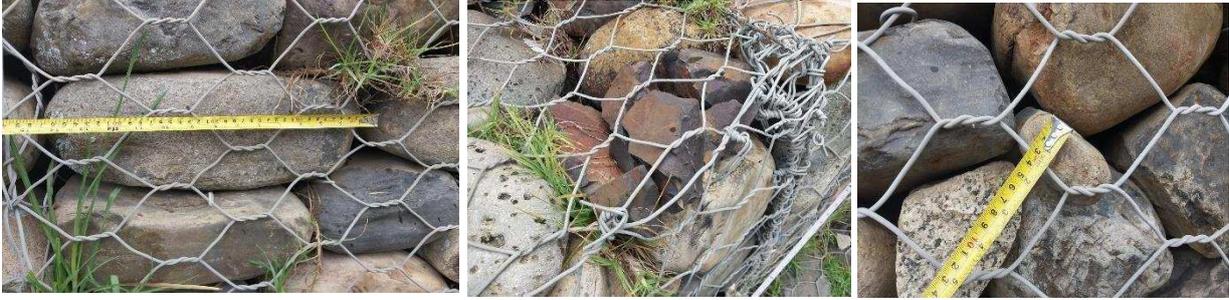
Elementos	Dimensiones			Observaciones: En la fotografía observamos la Corrosión de alambres de gavión en todas las dimensiones del muro de gavión.
	Largo	Ancho	Alto	
Corrosión de alambres de gavión	30	1	1	
Elementos	Dimensiones			Observaciones: Las rocas en su gran mayoría son de grandes dimensiones no aptos para el armado de muros con gaviones y tanto así se observó piedras podridas.
	Largo	Ancho	Alto	
Roca de gavión	170	-	-	
Fotografías:

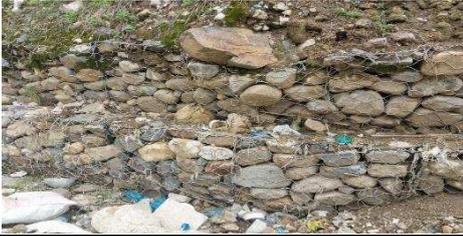
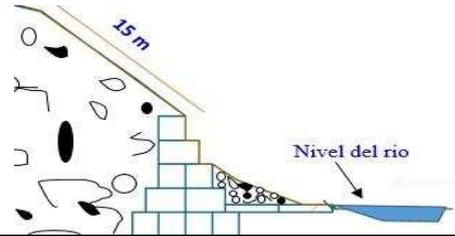
5to Nivel del muro de gavión	30	1	1	estado con fallas por empuje, tal como se muestra en la fotografía
Fotografías

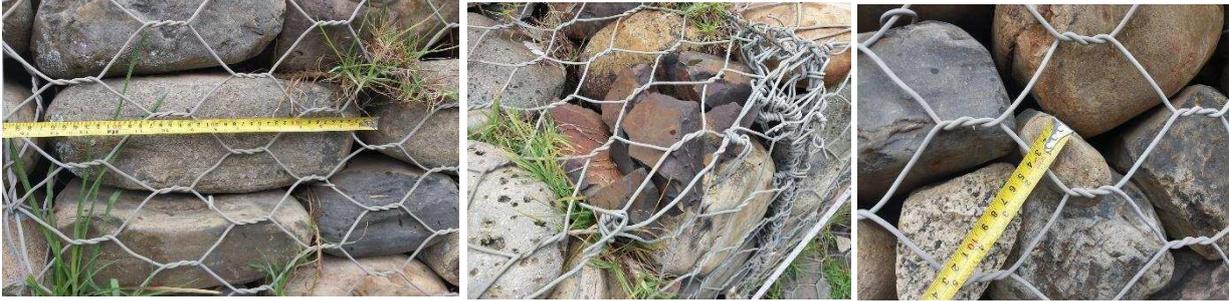
Elementos	Dimensiones			Observaciones: En la fotografía observamos la Corrosión de alambres de gavión en todas las dimensiones del muro de gavión.
	Largo	Ancho	Alto	
Corrosión de alambres de gavión	30	1	1	
Elementos	Dimensiones			Observaciones: Las rocas en su gran mayoría son de grandes dimensiones no aptos para el armado de muros con gaviones y tanto así se observó piedras podridas.
	Largo	Ancho	Alto	
Roca de gavión	30	6"plg	12"plg	
Fotografías:

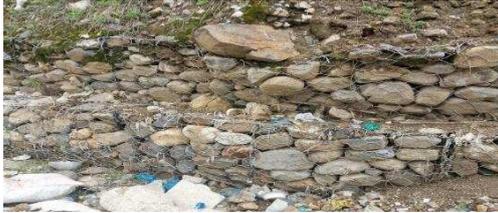
Elementos	Dimensiones			Observaciones: En el 5to nivel se observó el muro de gavión en mal estado con fallas por empuje, tal como se muestra en la fotografía e croquis.
	Largo	Ancho	Alto	
5to Nivel del muro de gavión	30	1	1	
Fotografías

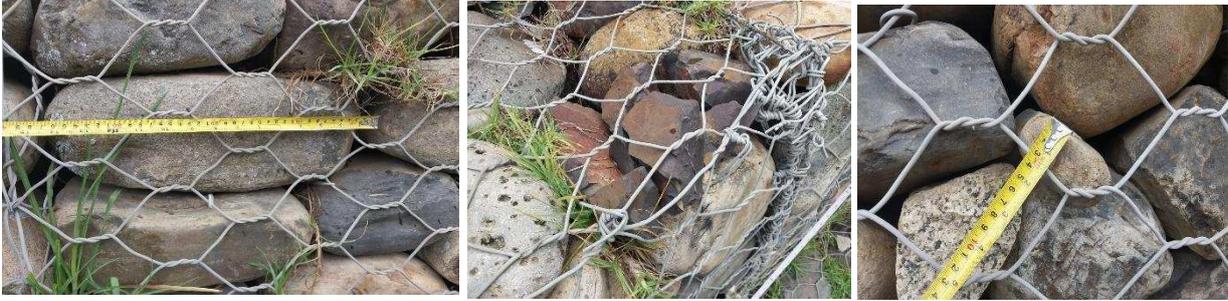
Elementos	Dimensiones			Observaciones: En la fotografía observamos la Corrosión de alambres galvanizado de gavión en todas las dimensiones del muro de gavión.
	Largo	Ancho	Alto	
Corrosión de alambres de gavión	.03	1	1	
Elemento	Dimensiones			Observaciones: las rocas para el armado de gavión en su mayoría no son aptos, ya que la gran mayoría son grandes, muy pequeñas, que no cumplen las medidas recomendadas de 6" plg. a 12"plg.
	Largo	Ancho	Alto	
Roca de gavión	30	6"plg	12"plg.	
Fotografías:

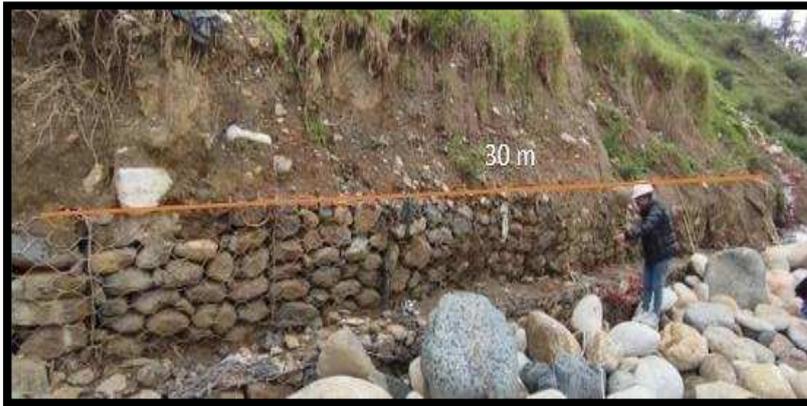
Leyenda : En la imagen visualizamos el muro de gavión con fallas por empuje, a causa de material relleno, basura y por el alta caudal del rio, notamos piedras de canto rodado de grandes dimensiones todo el contorno del muro. Progresiva 0+30 a 30 +200.

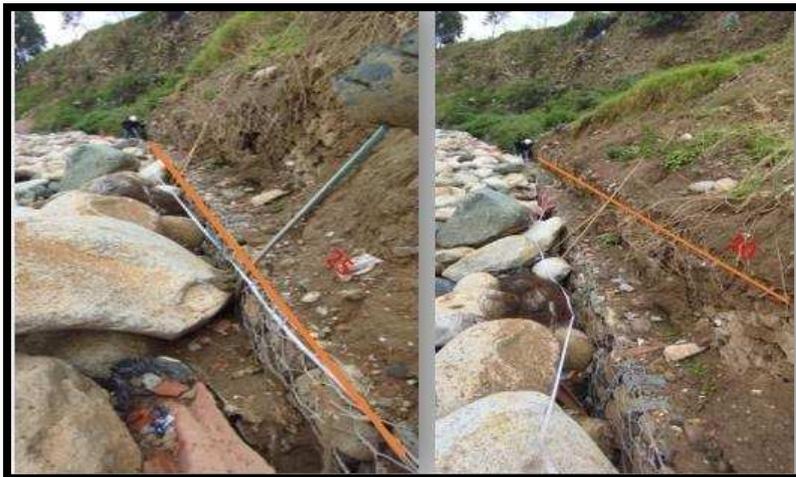
Leyenda: En la imagen observamos el muro de gavión de 4 niveles, el, más afectado es el de 4to nivel a causa de la falla por empuje de material relleno y basura, tanto así observamos piedras de gran dimensión que no permite observar los 3 niveles del muro de gavión.

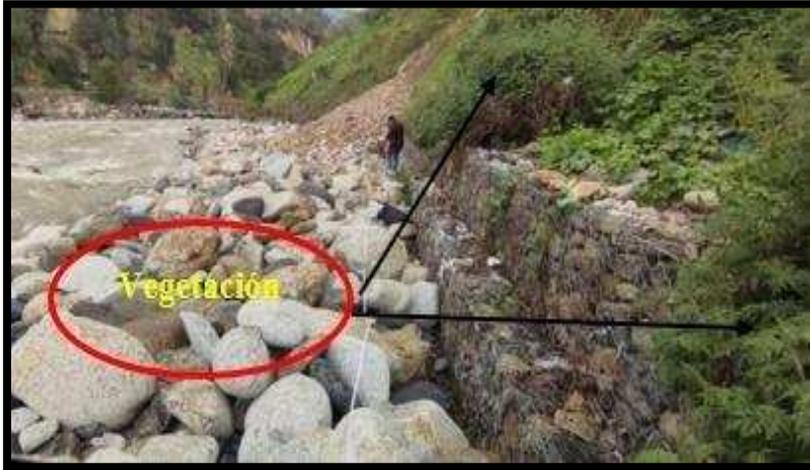
Leyenda: En la imagen observamos el muro de gavión con invasión de vegetación y piedras de gran dimensión enterando los 3 niveles de muro y colchón reno.

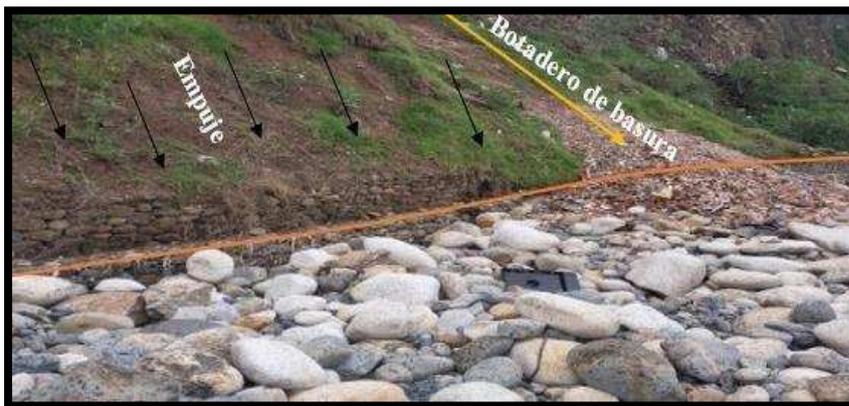
Leyenda: En la imagen observamos falla por empuje, de desmonte y botadero de basura, consecuencia de ello ya no se visualiza el muro de gavión.

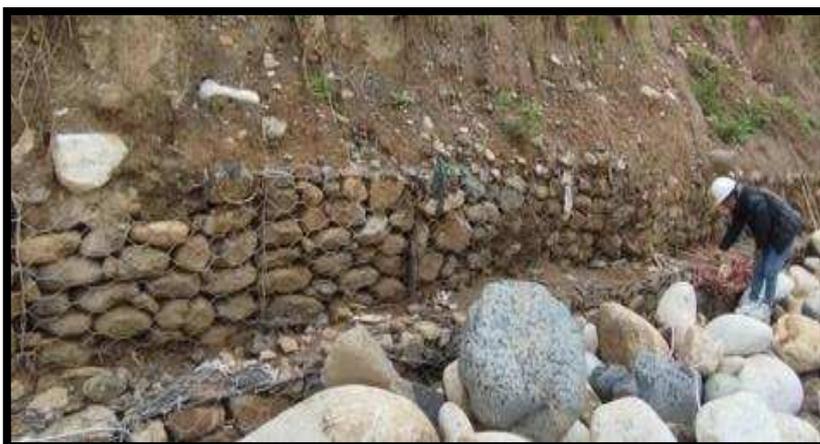
Leyenda: En la imagen observamos falla por empuje, sobre carga de rellenos y montículos de basura en su mayoría en mas estado. Obstrucción de los 3 niveles del muro de gavión y colchón reno

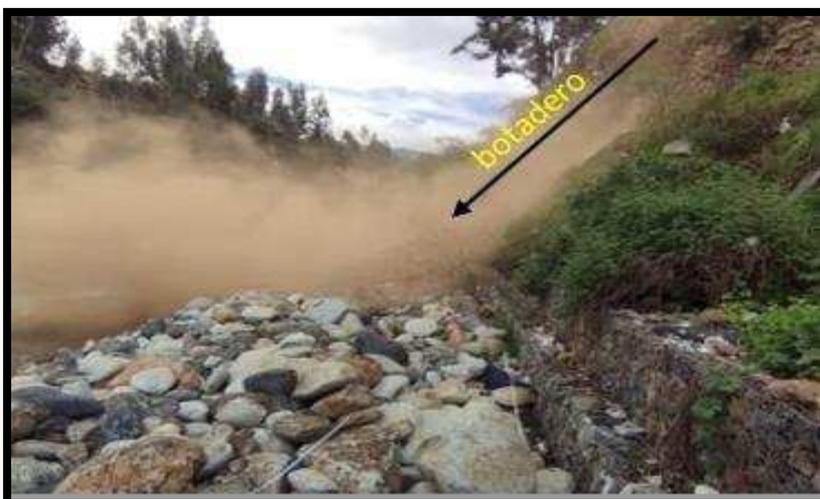
Leyenda: En la imagen observamos el preciso instante en que botan basura y desmonte al borde del rio y obstruyendo el muro y provocando empuje al muro e inestabilidad del talud.

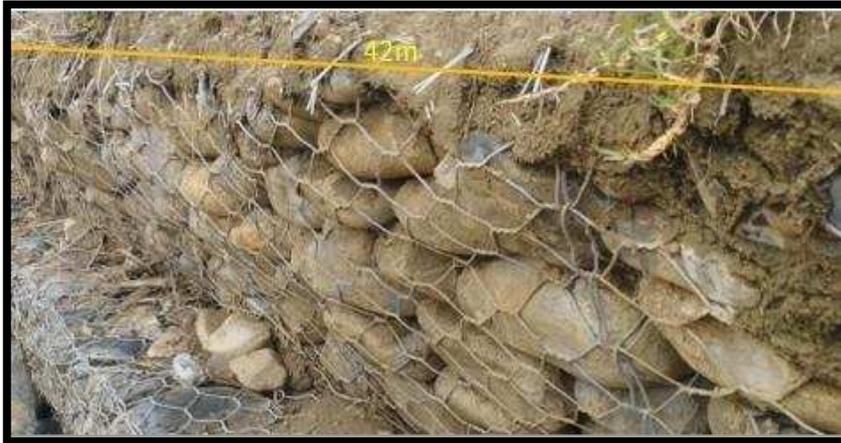
Leyenda: En la imagen observamos empuje, sobre carga a punto de colapsar.

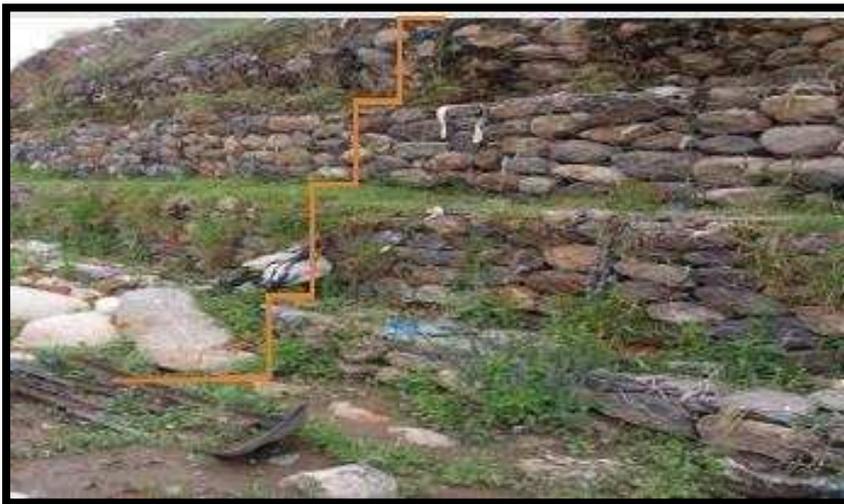
Leyenda: En la imagen observamos los 4 niveles de muro de gavión, colchón reno enterado con el arrastre del rio y con invasión de vegetación.

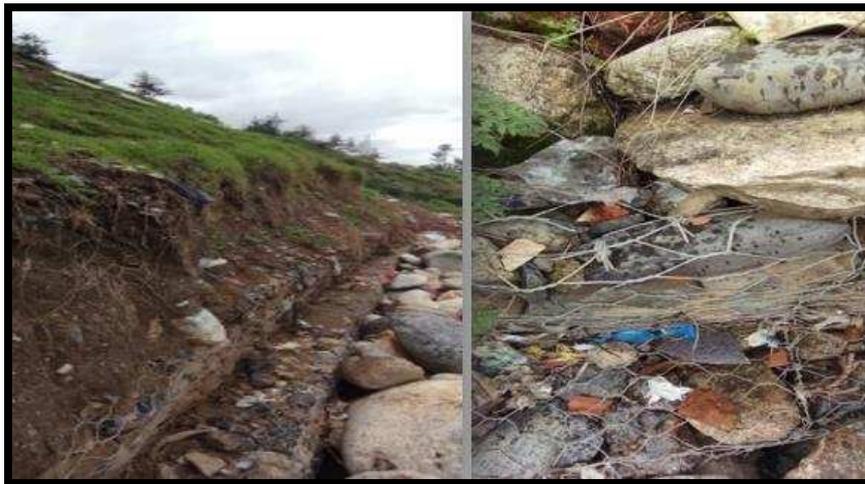
Leyenda: En las imágenes observamos falla por empuje y desmonte de piedras de grandes dimensiones, ocasionando inestabilidad del muro de gavión.

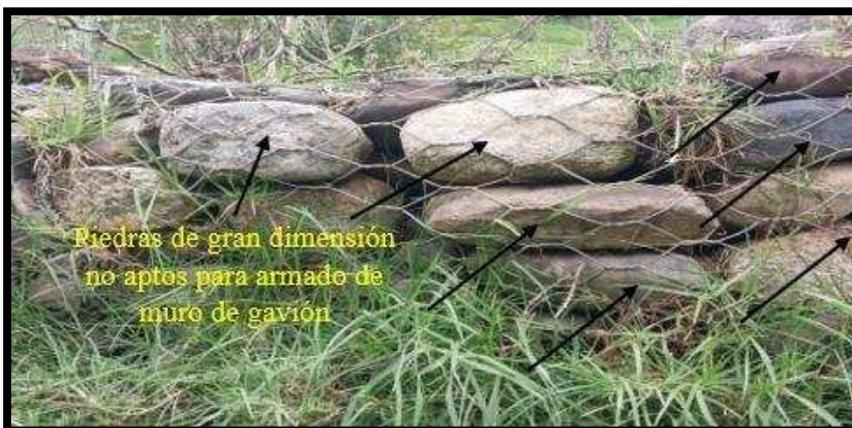
Leyenda: En la imagen observamos el muro de gavión mal armado ya que las piedras en su totalidad no son aptas. Presentan medidas no recomendadas ya que estos provocan la inestabilidad de la estructura.

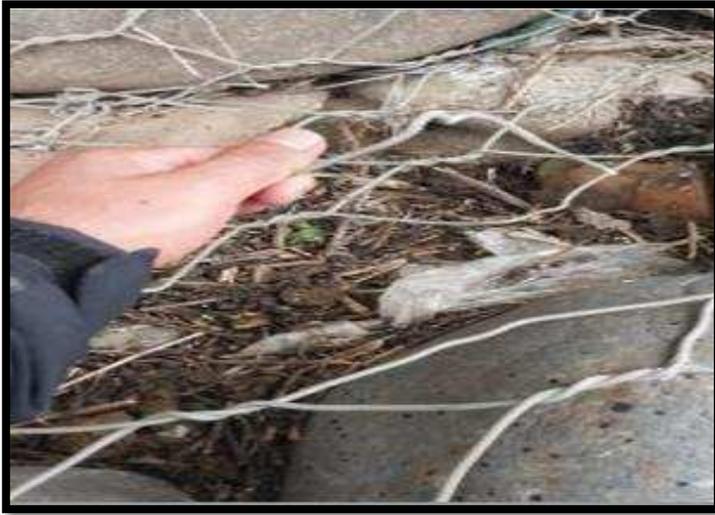
Leyenda: En la imagen observamos rotura de mallas galvanizadas y piedras de gran tamaño no aptos para el armado de muro.
