**EVALUACIÓN DEL MURO DE GAVIONES, PARA  
MEJORAR LA DEFENSA RIBEREÑA DE AMBOS  
MARGENES DEL RÍO SECO, EN EL PUENTE SHAURAMA,  
DISTRITO DE HUARAZ, PROVINCIA DE HUARAZ,  
REGIÓN ÁNCASH - 2023**

**TESIS PARA OPTAR EL TÍTULO PROFESIONAL DE  
INGENIERO CIVIL**

4.2. Dando respuesta al segundo objetivo específico: Realizar la evaluación del muro de gaviones de ambos márgenes del río Seco, en el puente Shaurama, del distrito de Huaraz, Provincia de Huaraz, departamento de Ancash – 2023.

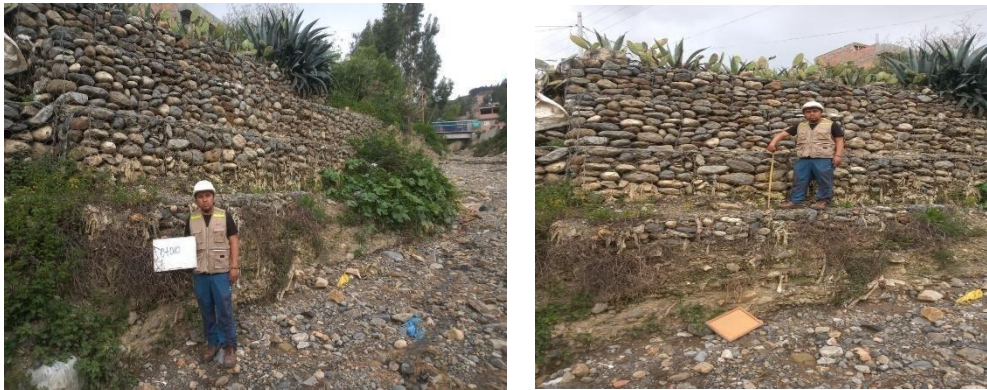
Tabla 5: Evaluación del tramo 1, progresiva 0+000 a 0+010

Margen derecha			
Tramo	Progresiva	Inicio Pro.	0+000
1		Final Pro.	0+010
Dimensión	Indicador	Descripción	
Fallas en los gaviones	Socavación	Se encontró una diferencia de altura del nivel de colchón y el cauce del río de unos 40 cm, por acción de las aguas del río, esto se vio en los 10 ml de evaluación.	
	Vegetación	Crecimiento de vegetación en la base y los niveles del gavión, mostrándose en los 10 ml de evaluación.	
Evidencia Fotográfica

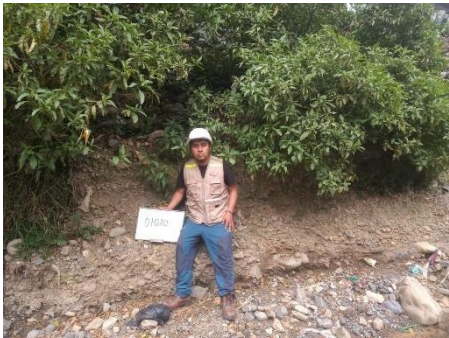
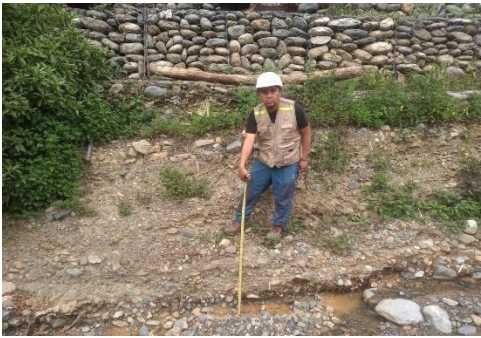
Tabla 6: Evaluación del tramo 2, progresiva 0+010 a 0+020

Margen derecha			
Tramo	Progresiva	Inicio Pro.	0+010
2		Final Pro.	0+020
Dimensión	Indicador	Descripción	
Fallas en los gaviones	Socavación	Se encontró una diferencia de altura del nivel de colchón y el cauce del río de unos 45 cm, por acción de las aguas del río, esto se vio en los 10 ml de evaluación.	
	Vegetación	Crecimiento de vegetación en la base y los niveles del gavión, mostrándose en los 10 ml de evaluación.	
Evidencia Fotográfica

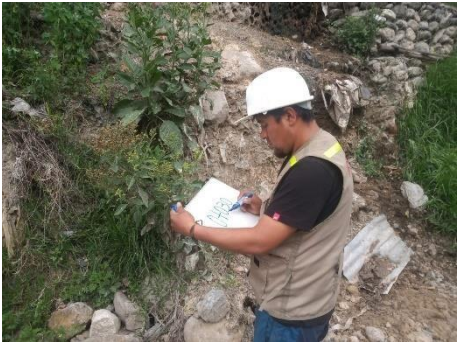
Tabla 7: Evaluación del tramo 3, progresiva 0+020 a 0+030

Margen derecha			
Tramo	Progresiva	Inicio Pro.	0+020
3		Final Pro.	0+030
Dimensión	Indicador	Descripción	
Fallas en los gaviones	Socavación	Se encontró una diferencia de altura del nivel de colchón y el cauce del río de unos 45 cm, por acción de las aguas del río, esto se vio en los 10 ml de evaluación.	
	Vegetación	Hubo crecimiento de vegetación en la base y los niveles del gavión, mostrándose en los 10 ml de evaluación.	
	Filtración	Existe filtración por la división de los gaviones siendo agua sucia en su totalidad la cual empieza del último gavión y baja hasta el colchón y base del gavión.	
	Escombros/basura	Se ubico material inorgánico en la base del gavión, así como en la malla.	
	Corrosión	Se encontró corrosión en la malla del gavión puesto que el alambre que lo cubría ya se encuentra deteriorada.

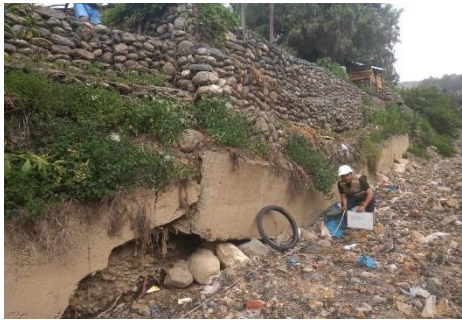
Tabla 8: Evaluación del tramo 4, progresiva 0+030 a 0+040

Margen derecha			
Tramo	Progresiva	Inicio Pro.	0+030
4		Final Pro.	0+040
Dimensión	Indicador	Descripción	
Fallas en los gaviones	Asentamiento	Se dio en todo los 10 ml de evaluación, el asentamiento sucedió por la socavación profunda de todo el tramo 4 de la estructura notándose esta en la parte media del gavión.	
	Socavación	Se encontró una diferencia de altura del nivel de colchón y el cauce del rio de unos 45 cm, por acción de las aguas del rio, esto se vio en los 10 ml de evaluación.	
	Vegetación	Hubo crecimiento de vegetación en la base y los niveles del gavión, mostrándose en los 10 ml de evaluación.	
	Escombros/basura	Se ubico material inorgánico en la base del gavión, así como en la malla.	
	Rotura malla	Existe rotura en el medio de del primer nivel del gavión. Se soltó las juntas de la malla del gavión.

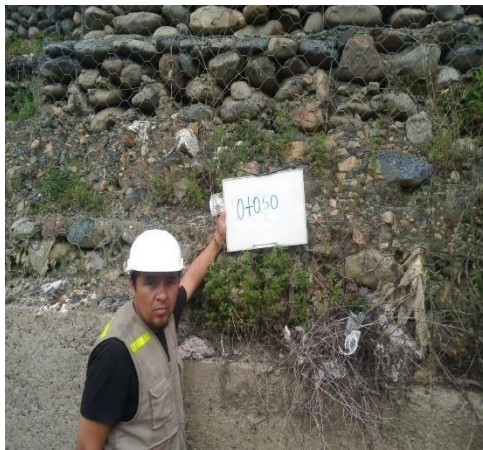
Tabla 9: Evaluación del tramo 5, progresiva 0+040 a 0+050

Margen derecha			
Tramo	Progresiva	Inicio Pro.	0+040
5		Final Pro.	0+050
Dimensión	Indicador	Descripción	
Fallas en los gaviones	Socavación	Se encontró una diferencia de altura del nivel de colchón y el cauce del río de unos 50 cm, por acción de las aguas del río, esto se vio en los 10 ml de evaluación.	
	Vegetación	Hubo crecimiento de vegetación en la base y los niveles del gavión, mostrándose en los 10 ml de evaluación.

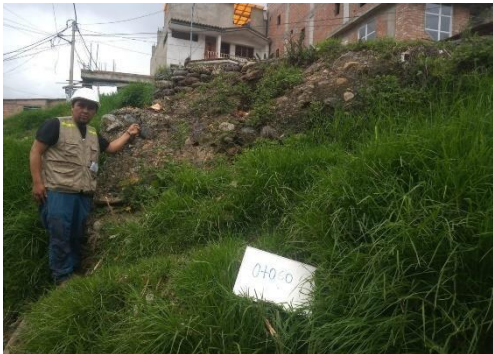
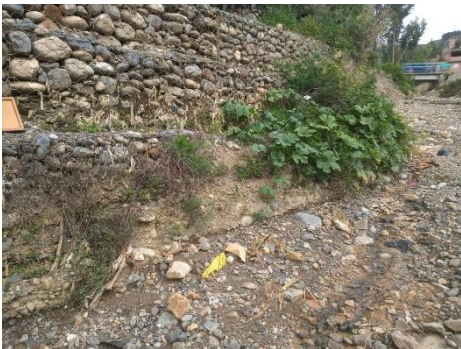
Tabla 10: Evaluación del tramo 6, progresiva 0+050 a 0+060

Margen derecha			
Tramo	Progresiva	Inicio Pro.	0+050
1		Final Pro.	0+060
Dimensión	Indicador	Descripción	
Fallas en los gaviones	Socavación	Se encontró una diferencia de altura del nivel de colchón y el cauce del río de unos 55 cm, por acción de las aguas del río, esto se vio en los 10 ml de evaluación.	
	Vegetación	Hubo crecimiento de vegetación en la base y los niveles del gavión, mostrándose en los 10 ml de evaluación.	
Evidencia Fotográfica

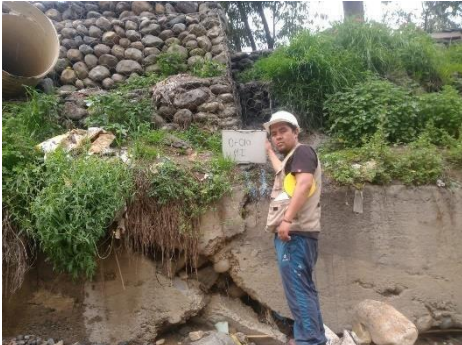
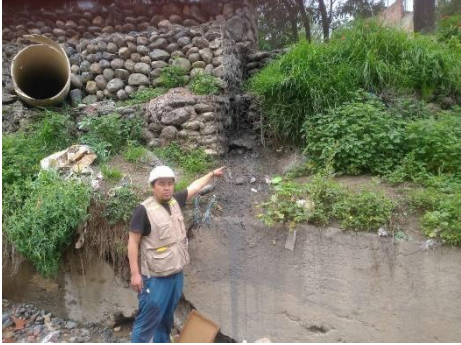
Tabla 11: Evaluación del tramo 1, progresiva 0+000 a 0+010

Margen Izquierda			
Tramo	Progresiva	Inicio Pro.	0+000
1		Final Pro.	0+010
Dimensión	Indicador	Descripción	
Fallas en los gaviones	Socavación	Se encontró una diferencia de altura del nivel de colchón y el cauce del río de unos 30 cm, por acción de las aguas del río, esto se vio en los 10 ml de evaluación.	
	Vegetación	Hubo crecimiento de vegetación en la base y los niveles del gavión, mostrándose en los 10 ml de evaluación.	
	Filtración	Existe filtración por la división de los gaviones siendo agua sucia en su totalidad la cual empieza del último gavión y baja hasta el colchón y base del gavión.	
	Escombros/basura	Se ubico material inorgánico en la base del gavión, así como en la malla.	
<b>Evidencia Fotográfica</b>

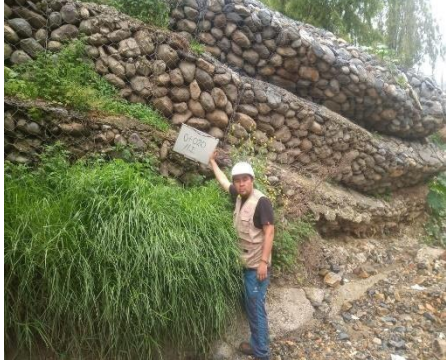
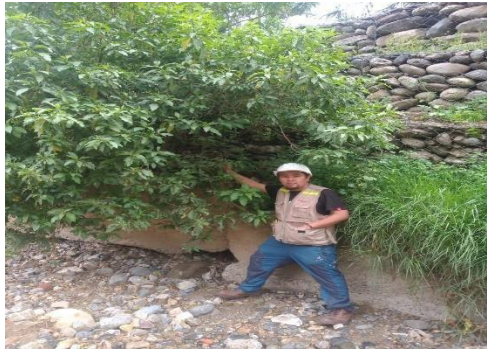
Tabla 12: Evaluación del tramo 2, progresiva 0+010 a 0+020

Margen Izquierda			
Tramo	Progresiva	Inicio Pro.	0+010
2		Final Pro.	0+020
Dimensión	Indicador	Descripción	
Fallas en los gaviones	Socavación	Se encontró una diferencia de altura del nivel de colchón y el cauce del río de unos 35 cm, por acción de las aguas del río, esto se vio en los 10 ml de evaluación.	
	Volteo	Se dio de la mitad del gavión a cauda de la socavación intensa de la base del gavión. Este se notó de los últimos 5 ml de evaluación	
	Vegetación	Hubo crecimiento de vegetación en la base y los niveles del gavión, mostrándose en los 10 ml de evaluación.	
Evidencia Fotográfica

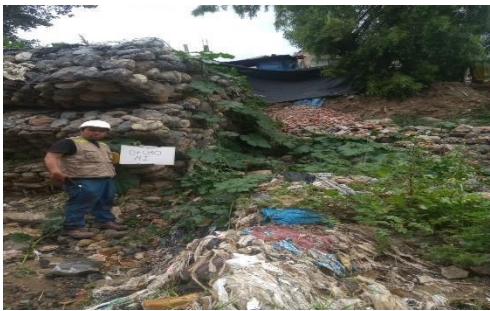
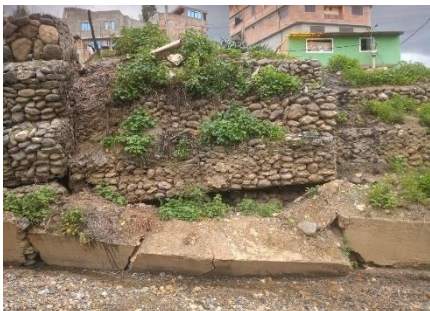
Tabla 13: Evaluación del tramo 3, progresiva 0+020 a 0+030

Margen Izquierda			
Tramo	Progresiva	Inicio Pro.	0+000
3		Final Pro.	0+030
Dimensión	Indicador	Descripción	
Fallas en los gaviones	Deslizamiento	Se dio el deslizamiento de uno de los gaviones que está dentro de los 10 ml de evaluación, se ve que ocurrió por la socavación profunda del	
	Socavación	Se encontró una diferencia de altura del nivel de colchón y el cauce del río de unos 40 cm, por acción de las aguas del río, esto se vio en los 10 ml de evaluación.	
	Volteo	Se dio de la mitad del gavión a cauda de la socavación intensa de la base del gavión. Este se notó de los últimos 4 ml de evaluación	
	Vegetación	Hubo crecimiento de vegetación en la base y los niveles del gavión, mostrándose en los 10 ml de evaluación.	
	Escombros/basura	Se ubico material inorgánico en la base del gavión, así como en la malla.	
Evidencia Fotográfica

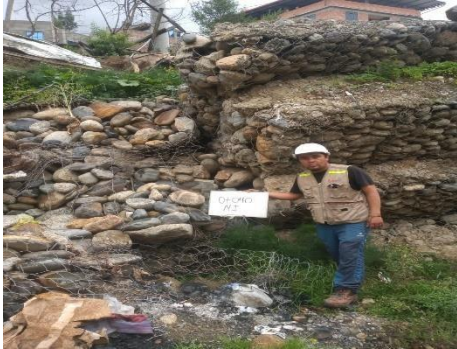
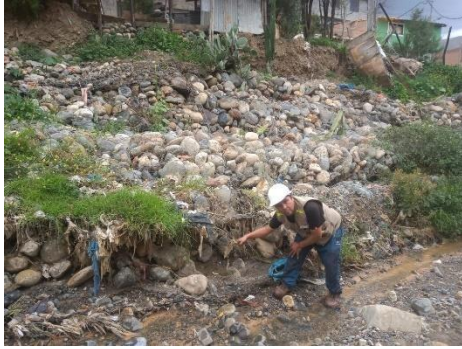
Tabla 14: Evaluación del tramo 4, progresiva 0+030 a 0+040

Margen Izquierda			
Tramo	Progresiva	Inicio Pro.	0+030
4		Final Pro.	0+040
Dimensión	Indicador	Descripción	
Fallas en los gaviones	Colapso	Se observa que la estructura del gavión se encuentra totalmente destruido en los 10 ml de evaluación, así como todos los componentes que la integran	
	Socavación	Se encontró una diferencia de altura del nivel de colchón y el cauce del río de unos 45 cm, por acción de las aguas del río, esto se vio en los 10 ml de evaluación.	
	Vegetación	Hubo crecimiento de vegetación en la base y los niveles del gavión, mostrándose en los 10 ml de evaluación.	
	Escombros/basura	Se ubicó material inorgánico en la base del gavión, así como en la malla.	
	Corrosión	Se encontró corrosión en la malla del gavión puesto que el alambre que lo cubría ya se encuentra deteriorada.	
Evidencia Fotográfica

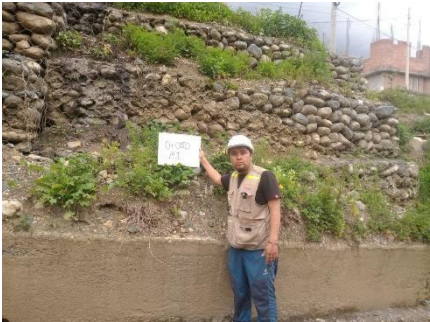
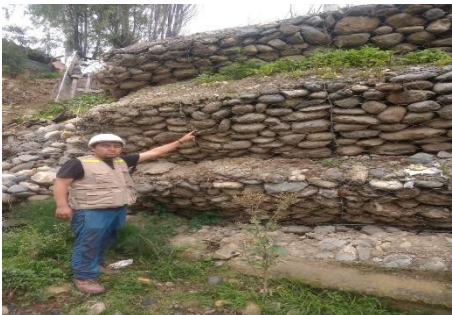
Tabla 15: Evaluación del tramo 5, progresiva 0+040 a 0+050

Margen Izquierda			
Tramo	Progresiva	Inicio Pro.	0+040
5		Final Pro.	0+050
Dimensión	Indicador	Descripción	
Fallas en los gaviones	Deslizamiento	Se dio el deslizamiento de uno de los gaviones que está dentro de los 10 ml de evaluación, se ve que ocurrió por la socavación profunda del	
	Socavación	Se encontró una diferencia de altura del nivel de colchón y el cauce del río de unos 25 cm, por acción de las aguas del río, esto se vio en los 10 ml de evaluación.	
	Volteo	Se dio de la mitad del gavión a cauda de la socavación intensa de la base del gavión. Este se notó de los últimos 5 ml de evaluación	
	Vegetación	Hubo crecimiento de vegetación en la base y los niveles del gavión, mostrándose en los 10 ml de evaluación.	
Evidencia Fotográfica

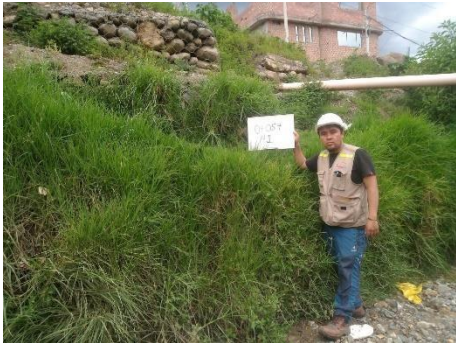
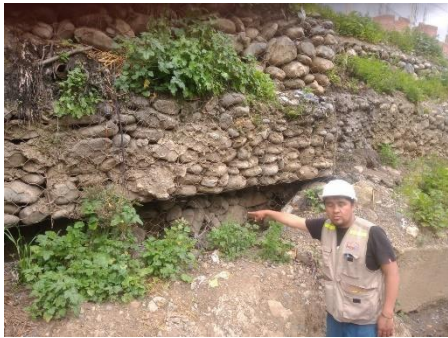
Tabla 16: Evaluación del tramo 6, progresiva 0+050 a 0+057

Margen Izquierda			
Tramo	Progresiva	Inicio Pro.	0+050
4		Final Pro.	0+057
Dimensión	Indicador	Descripción	
Fallas en los gaviones	Socavación	Se encontró una diferencia de altura del nivel de colchón y el cauce del río de unos 30 cm, por acción de las aguas del río, esto se vio en los 10 ml de evaluación.	
	Embolsamiento	En la parte media del gavión de los 10 ml se observó a 5ml el embolsamiento, las piedras se soltaron, así como la malla se desato.	
	Vegetación	Hubo crecimiento de vegetación en la base y los niveles del gavión, mostrándose en los 10 ml de evaluación.	
	Filtración	Existe filtración por la división de los gaviones siendo agua sucia en su totalidad la cual empieza del último gavión y baja hasta el colchón y base del gavión.	
	Rotura malla	Se dio la rotura en el medio de del primer nivel del gavión. Se soltó las juntas de la malla del gavión.	
Evidencia Fotográfica

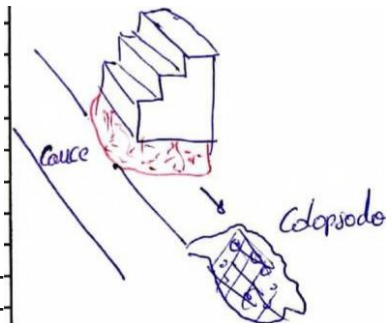
Dentro de este tramo las fallas son mas  
movibles y se que todo lo que esta del puente  
a Colpudo, debido la socavacion del  
cauce del rio, asimismo la malla es  
rota, como la malla coracha en su  
totalidad.  
Ademas la presencia de vegetacion es densa  
lo cual complica la seguridad de ese tramo  
lo mismo conexion a la cantidad de  
longitud de la estructura.
