**UNIVERSIDAD CATÓLICA LOS ÁNGELES DE CHIMBOTE
FACULTAD DE CIENCIAS E INGENIERÍA
PROGRAMA DE ESTUDIO DE INGENIERÍA CIVIL**

**EVALUACIÓN DEL MURO DE GAVIONES PARA MEJORAR LA DEFENSA RIBEREÑA
DEL RÍO SANTA EN EL PUENTE ALEGRE, DISTRITO Y PROVINCIA DE RECUAY,
REGIÓN ÁNCASH - 2024**

TESIS PARA OPTAR EL TÍTULO PROFESIONAL DE INGENIERO CIVIL

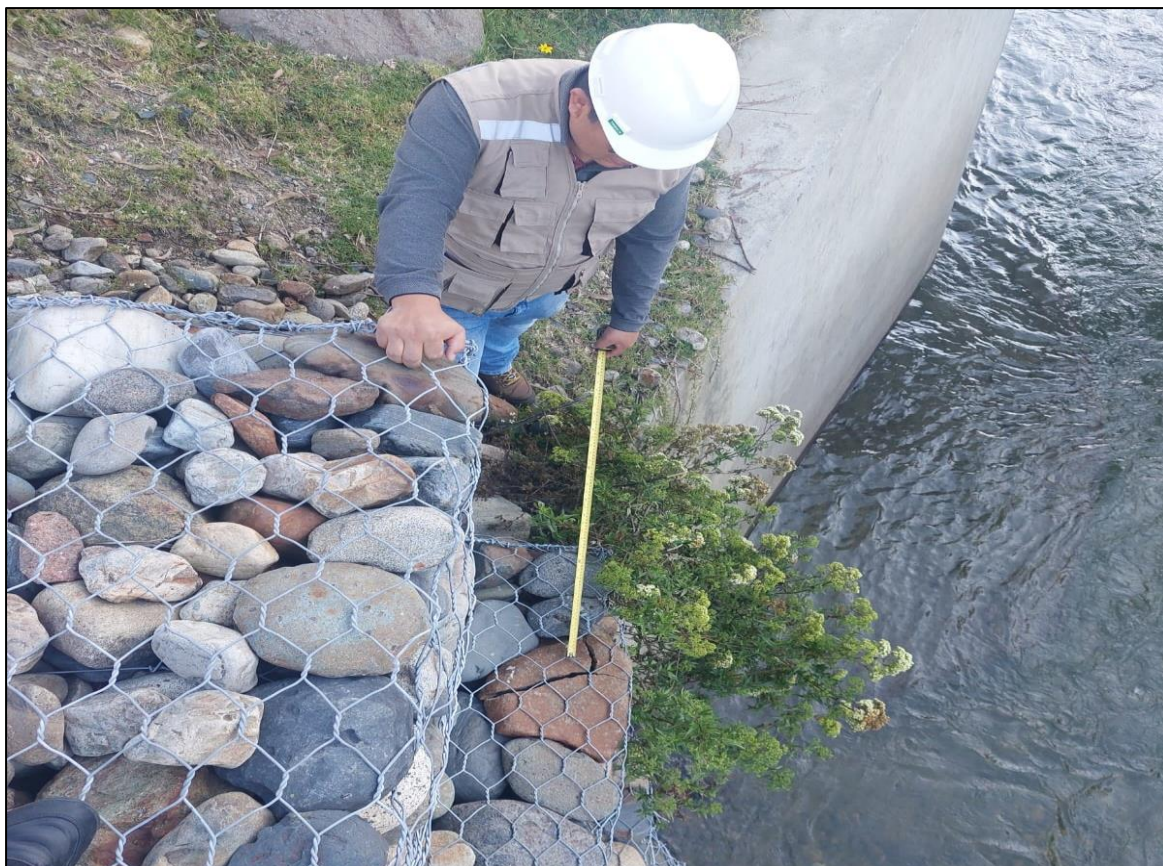
Descripción: Evidencia de roturas del material de relleno y vegetación en el tercer nivel del muro de gaviones, entre las progresivas 0+000 y 0+020.

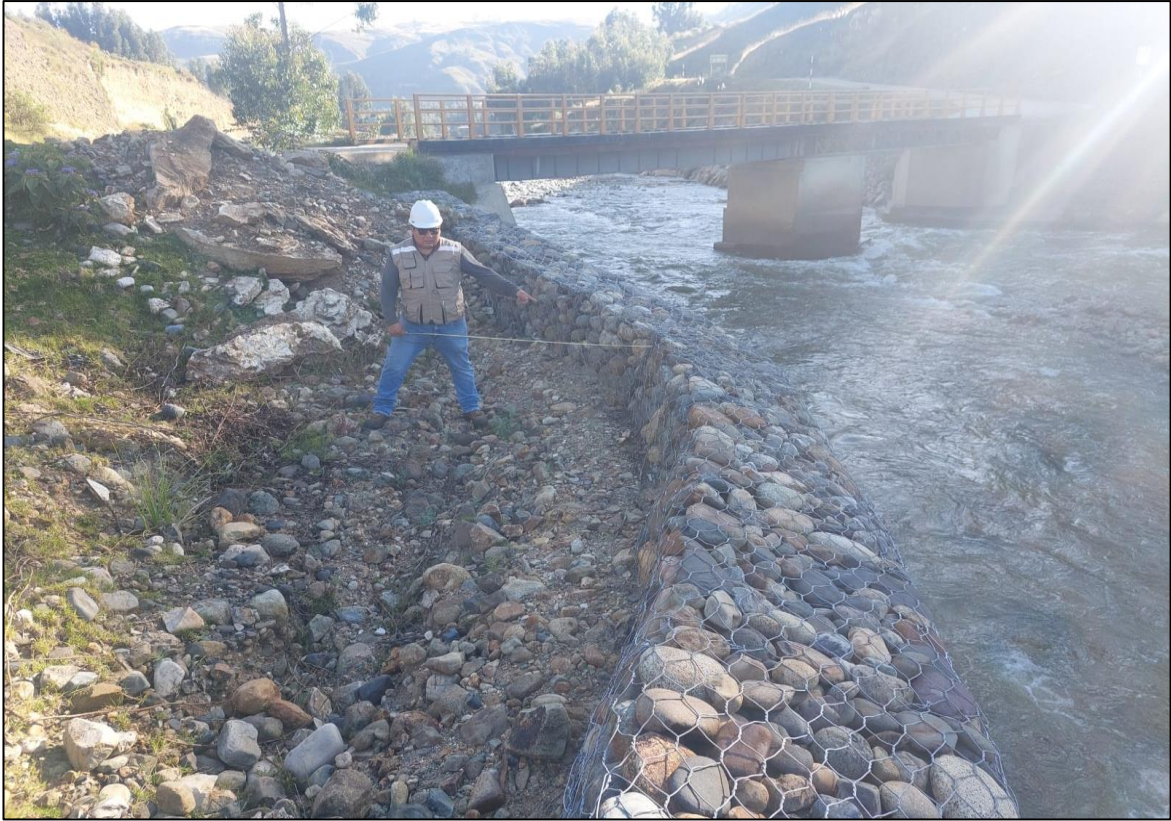
Descripción: Asentamiento por socavación causado por el flujo del río y desplazamiento de 1.70 m de la parte superior del muro.

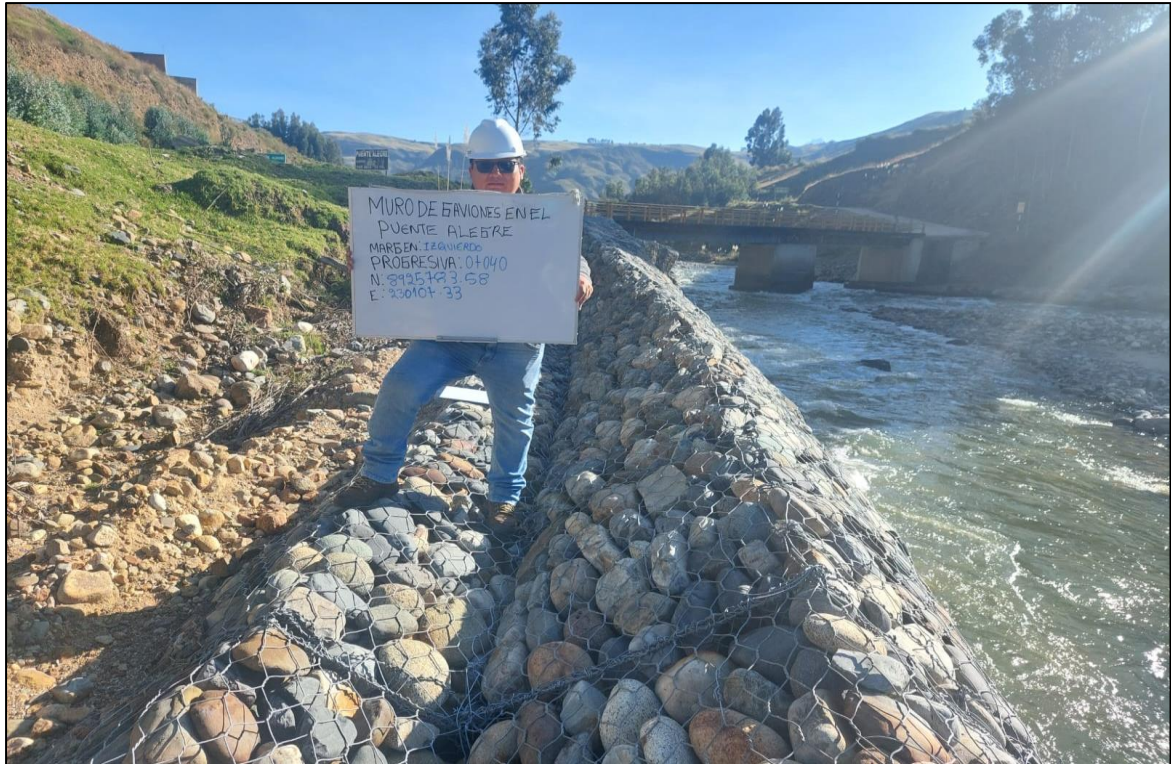
Descripción: Progresiva 0+040 del muro de gaviones del río Santa en el puente Alegre, evidencia de asentamiento.

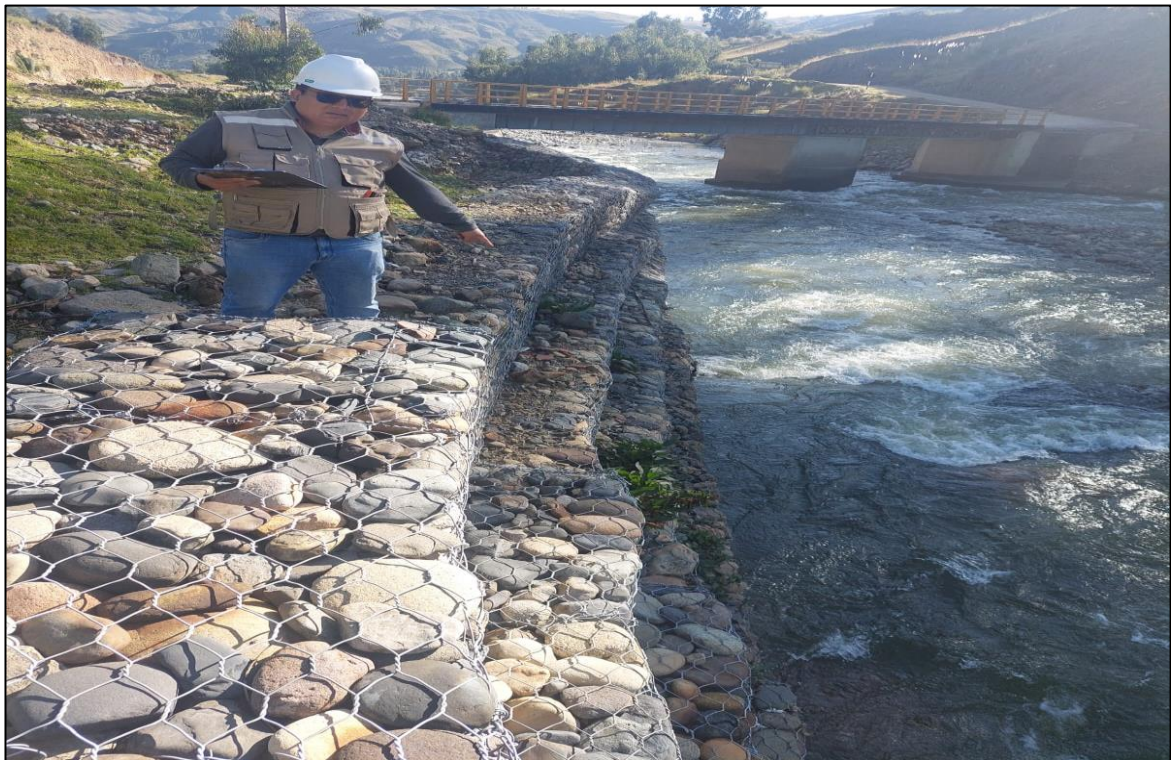
Descripción: Asentamiento, vegetación y falta de colchones antisocavantes, entre las progresivas 0+040 y 0+060.

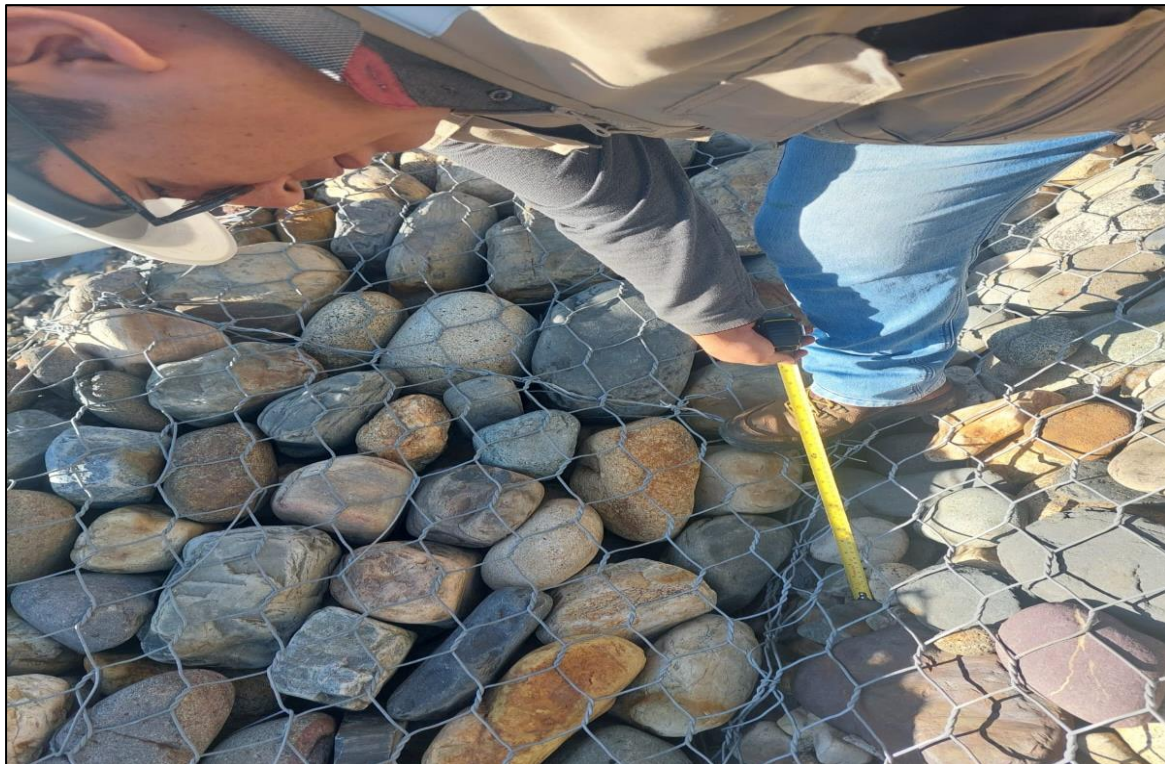
Descripción: Medición y roturas del material de relleno, entre las progresivas 0+040 y 0+060.

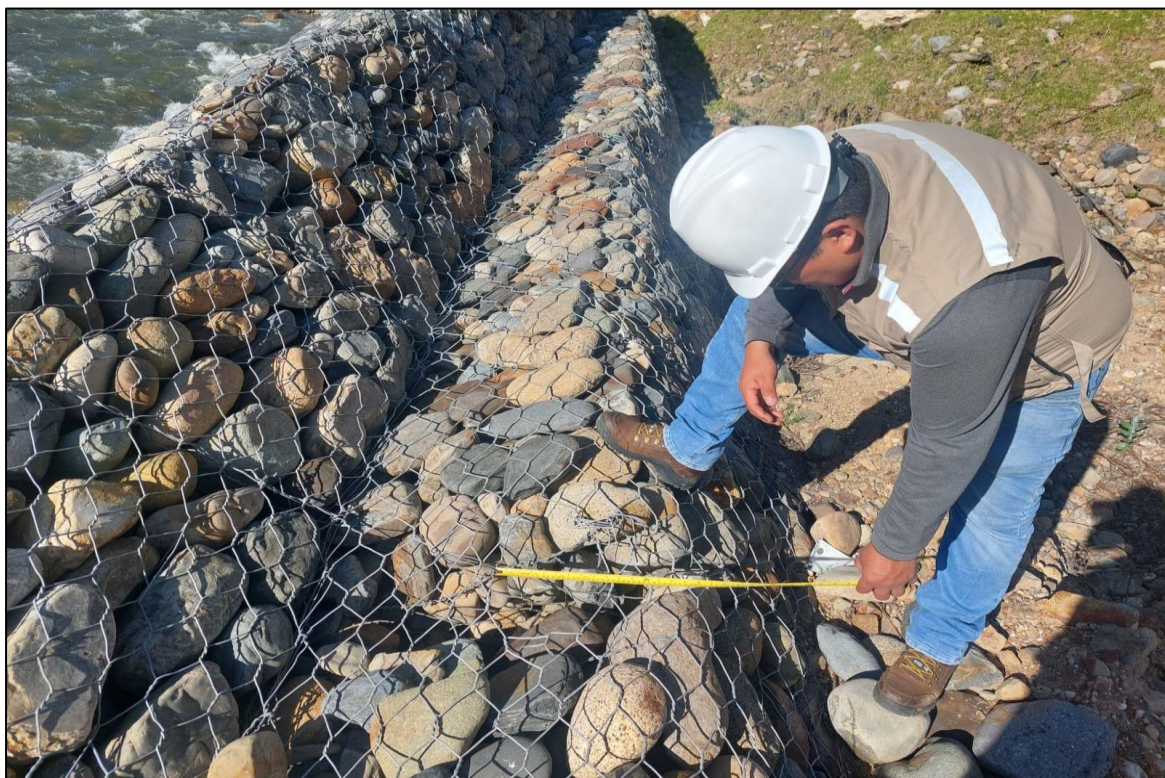
Descripción: Medición y roturas de la malla, entre las progresivas 0+040 y 0+060.

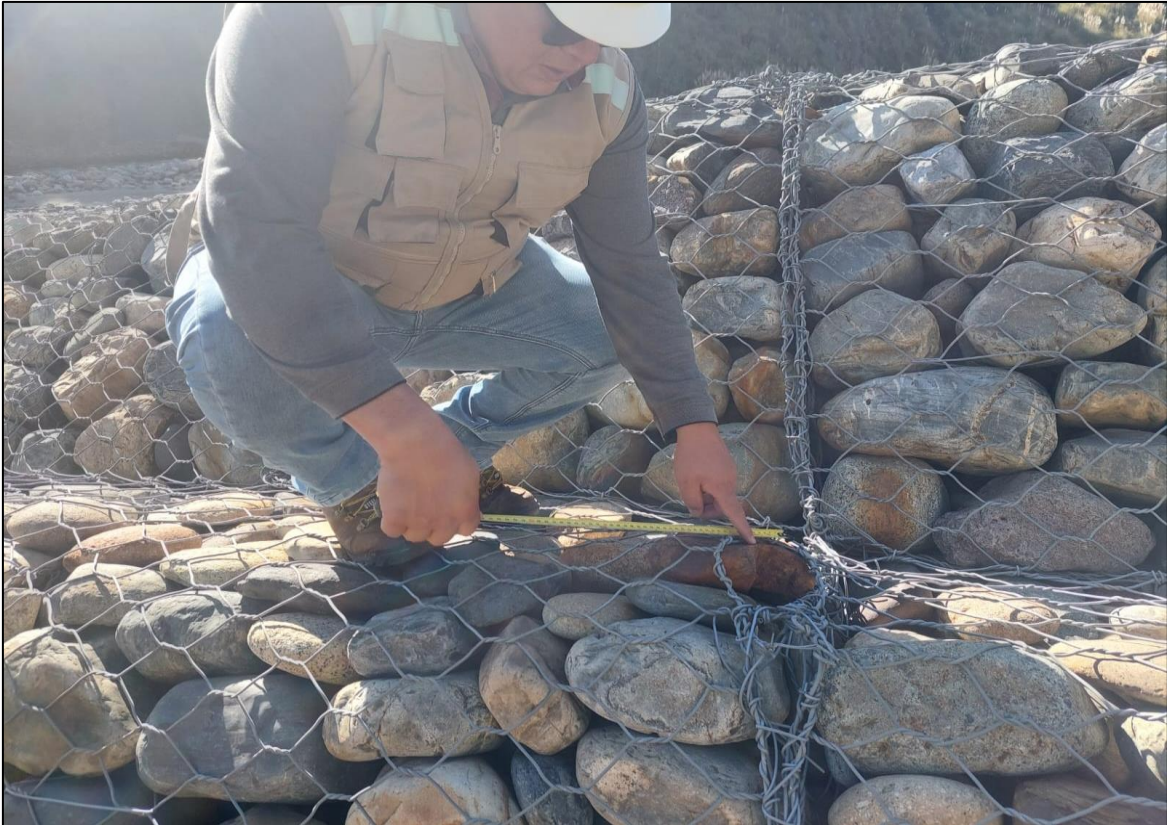
Descripción: Deformaciones en gaviones, entre las progresivas 0+040 y 0+060.

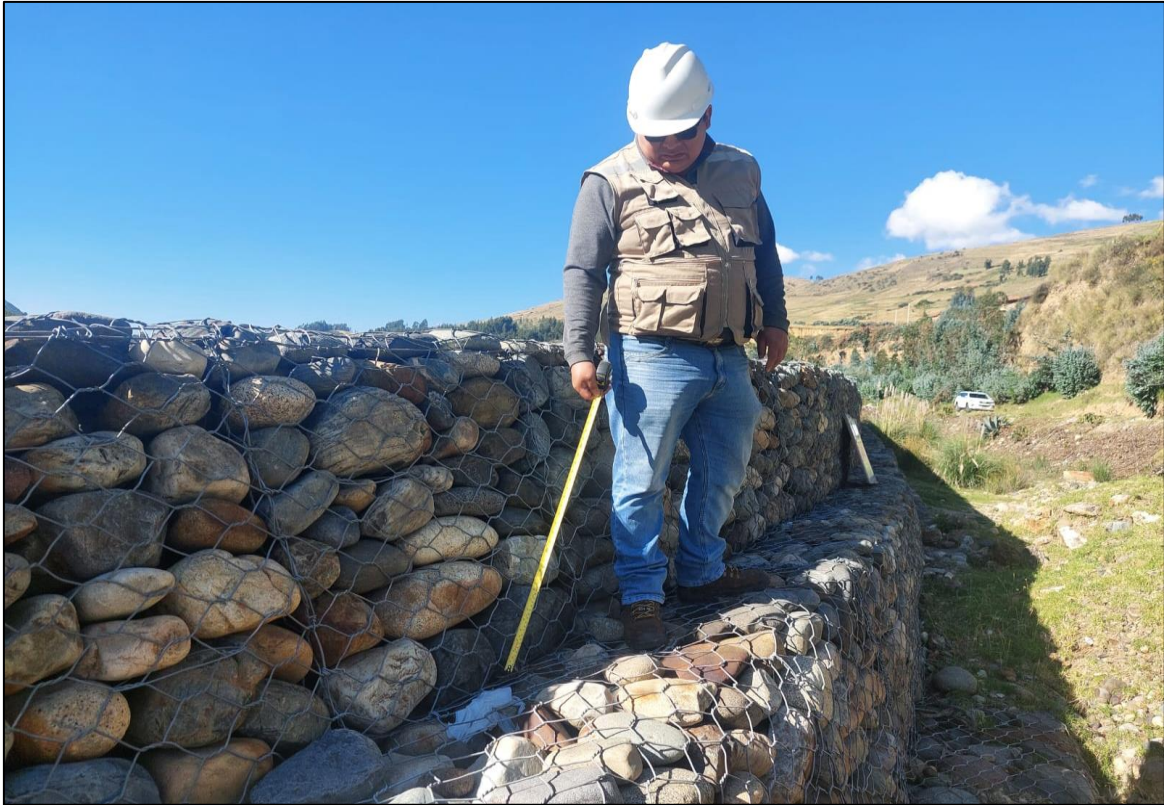
Descripción: Presencia de residuos sólidos entre las progresivas 0+040 y 0+060.

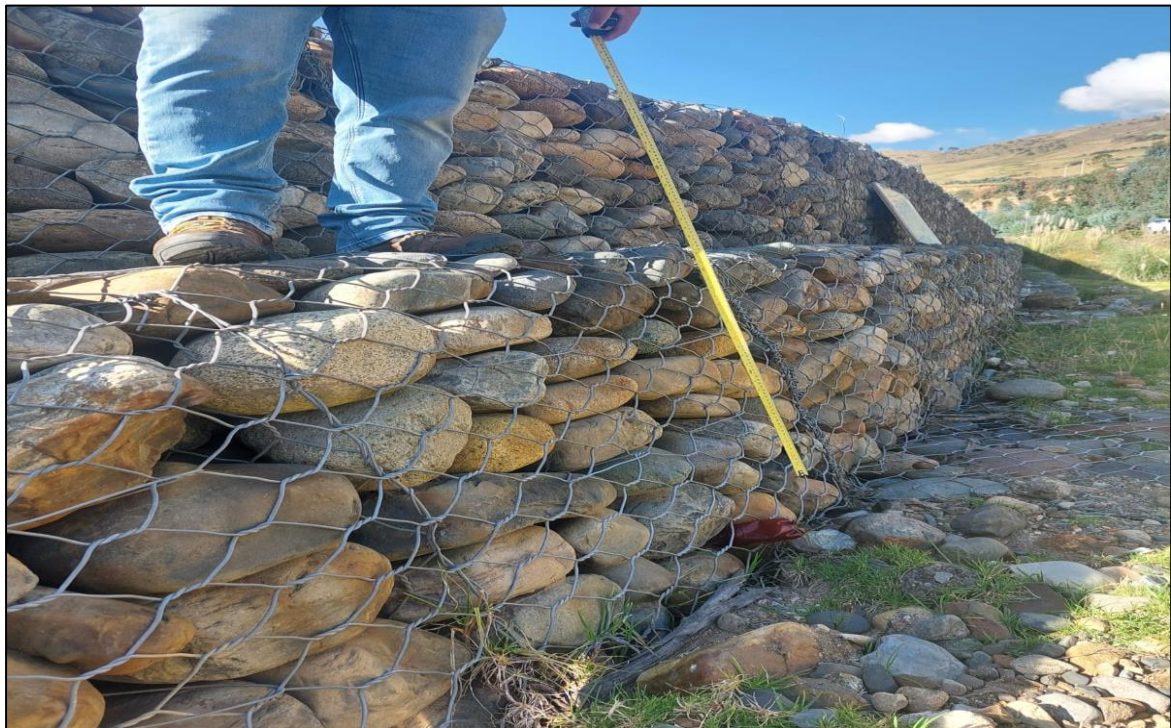
Descripción: Presencia de residuos sólidos entre las progresivas 0+060 y 0+080, vista 1.

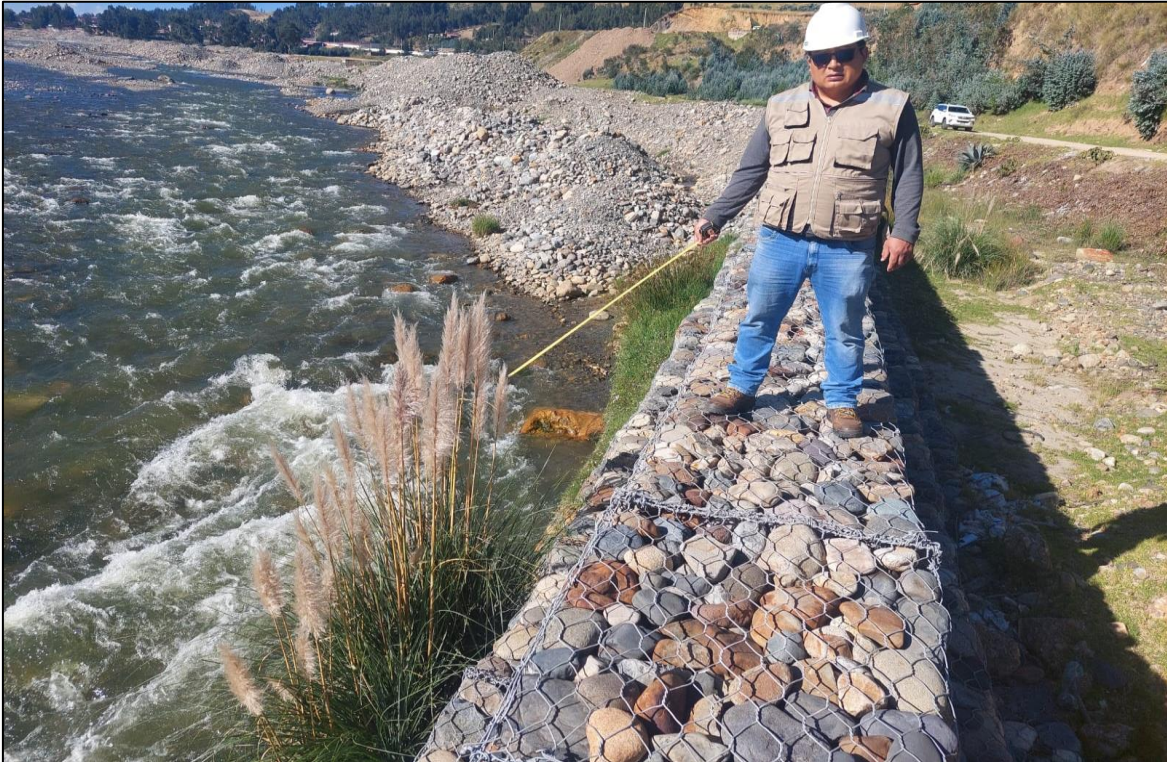
Descripción: Vegetación en el segundo nivel del muro de gaviones, entre las progresivas 0+060 y 0+080.

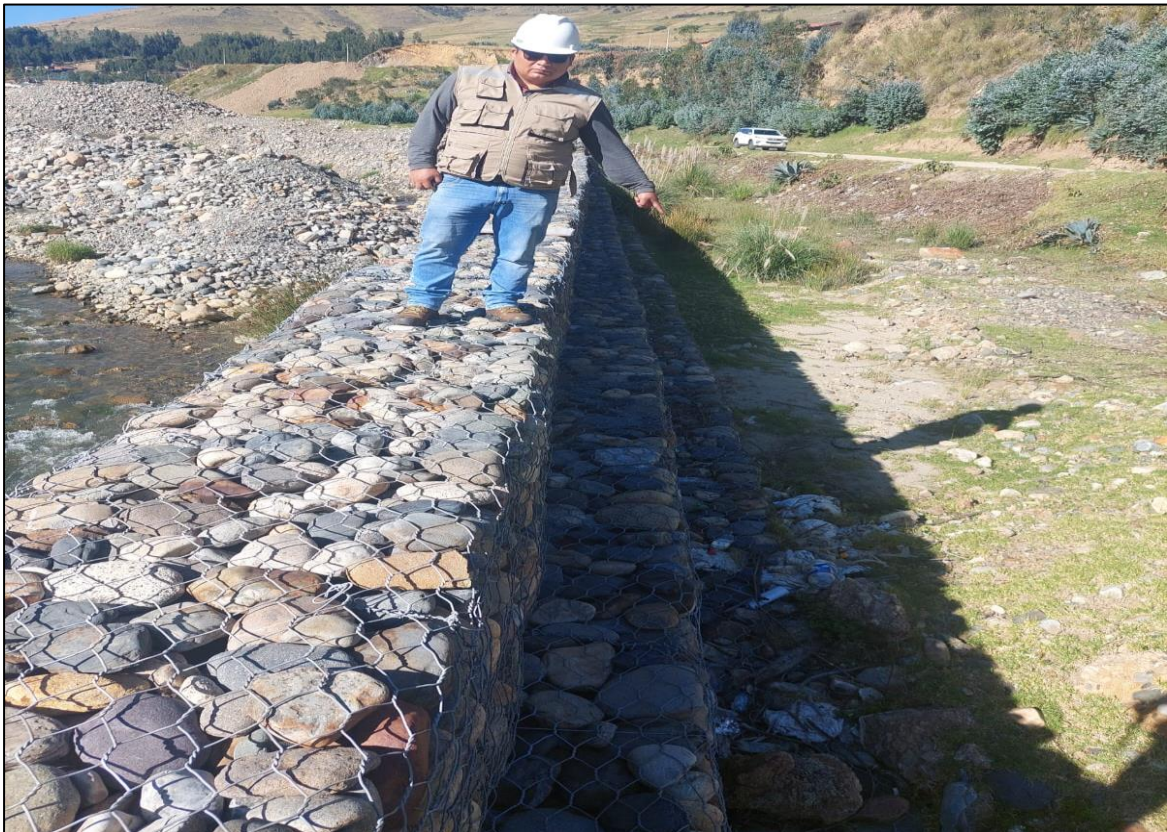
Descripción: Presencia de residuos sólidos entre las progresivas 0+060 y 0+080, vista 2.

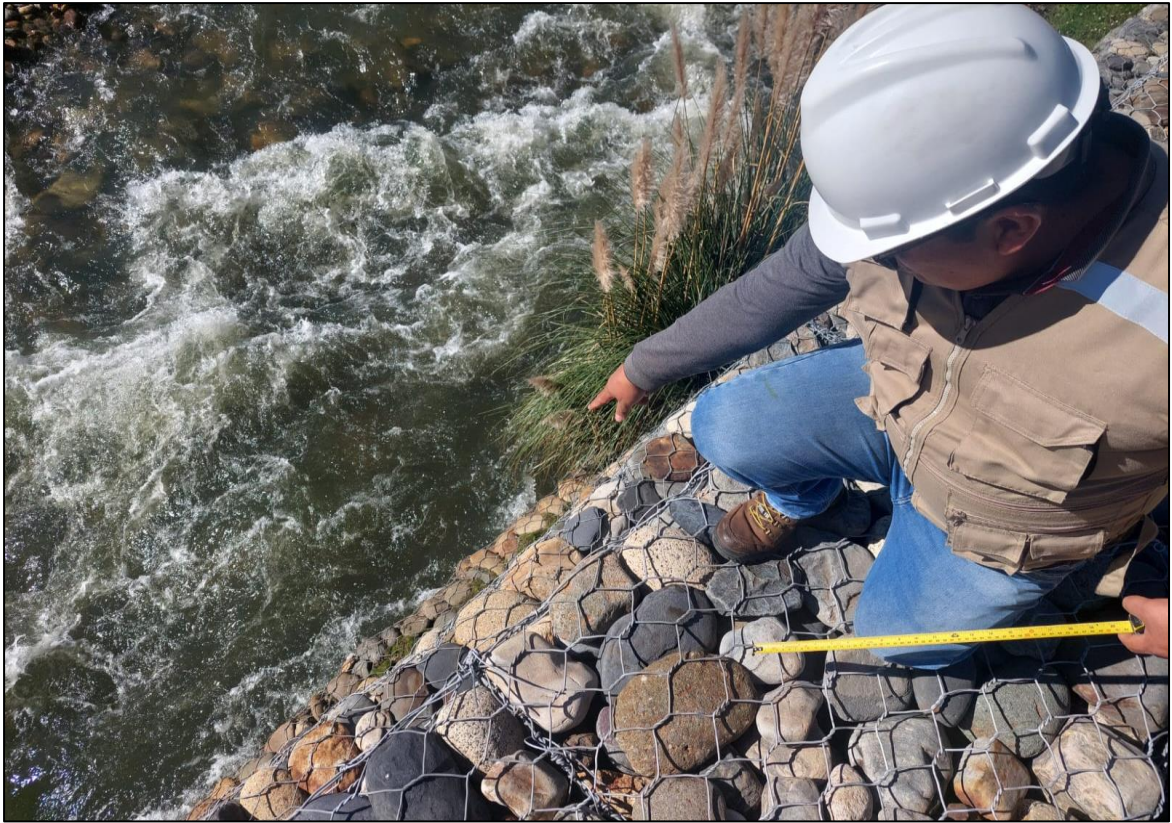
Descripción: Falta de colchones antisocavantes, entre las progresivas 0+060 y 0+080.

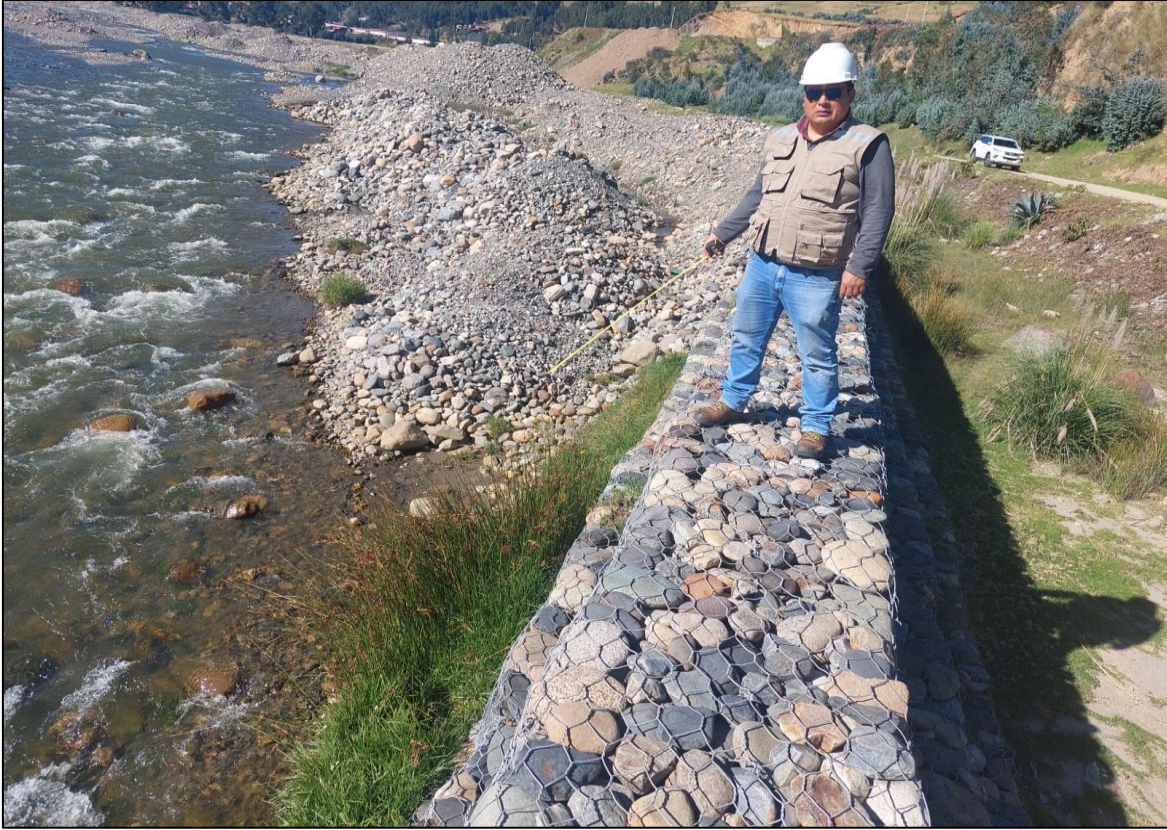
Descripción: Vegetación en el primer nivel del muro de gaviones, entre las progresivas 0+060 y 0+080.

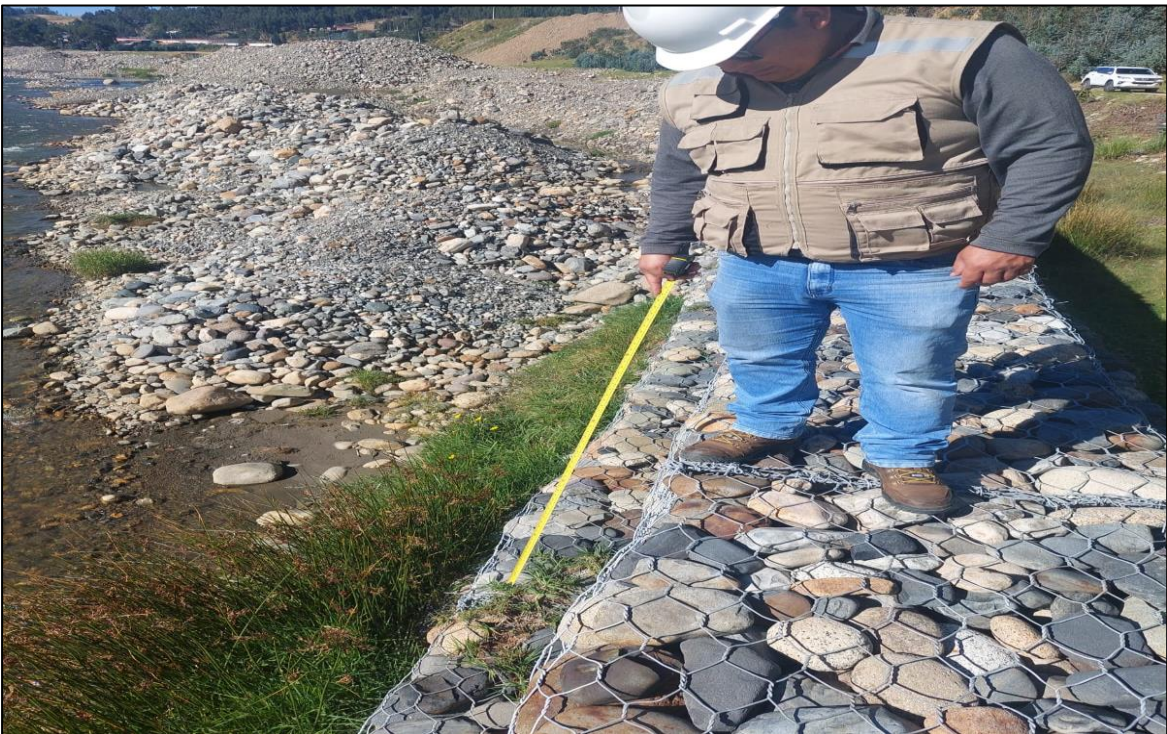
Descripción: Vegetación en el tercer nivel del muro de gaviones, entre las progresivas 0+060 y 0+080.

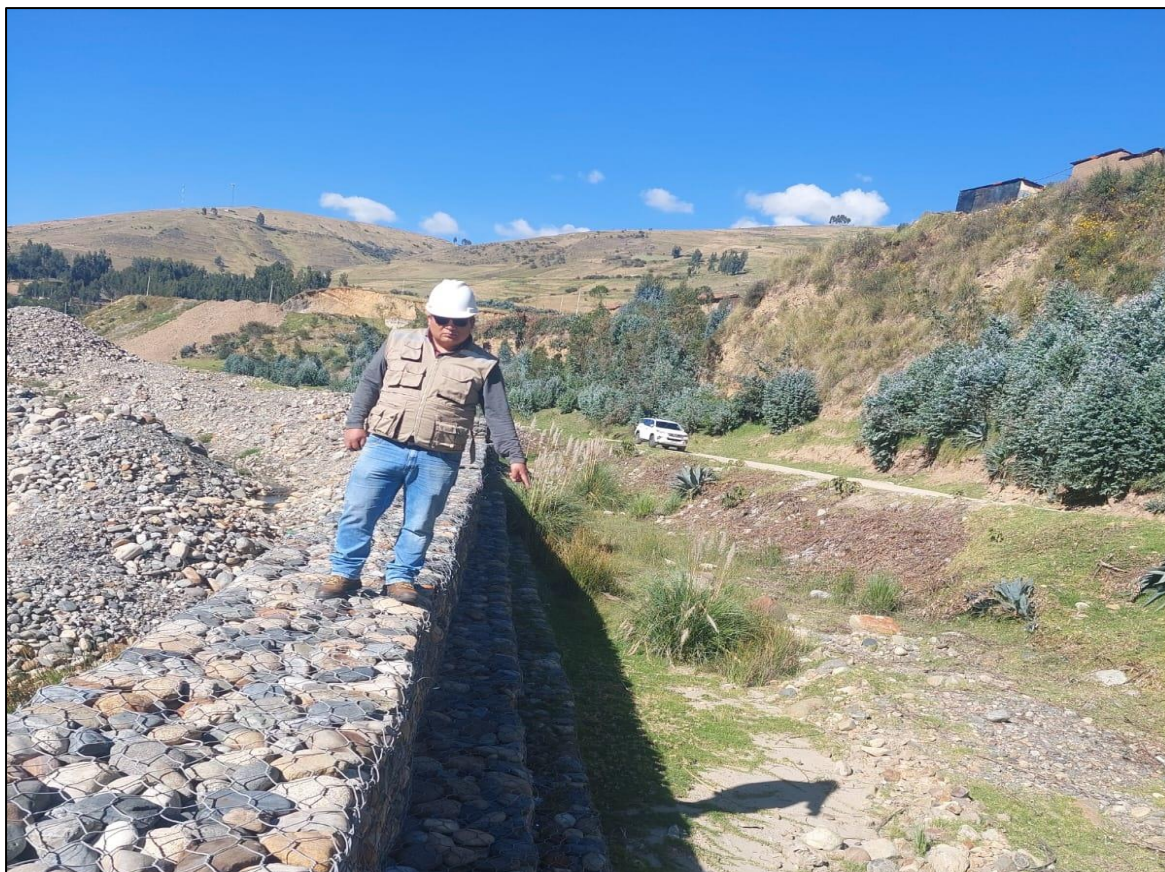
Descripción: Acumulación continua de sedimentos, cubriendo completamente los dos primeros niveles del muro de gaviones entre las progresivas 0+060 y 0+080.

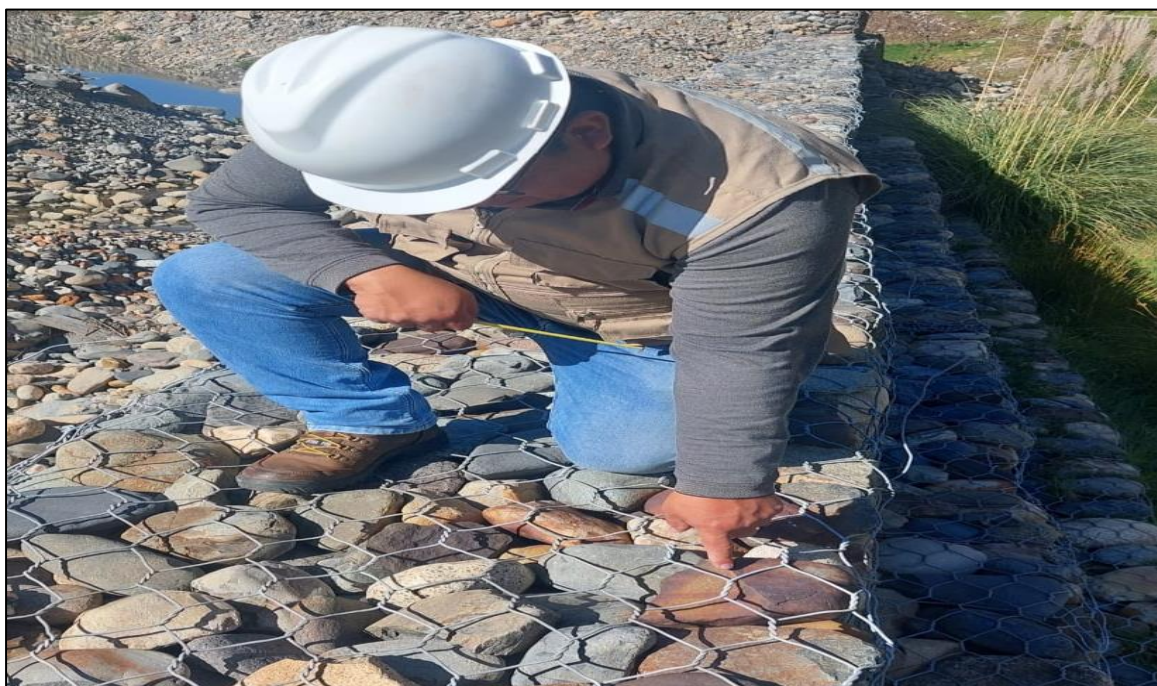
Descripción: Medición y roturas del material de relleno, entre las progresivas 0+060 y 0+080.

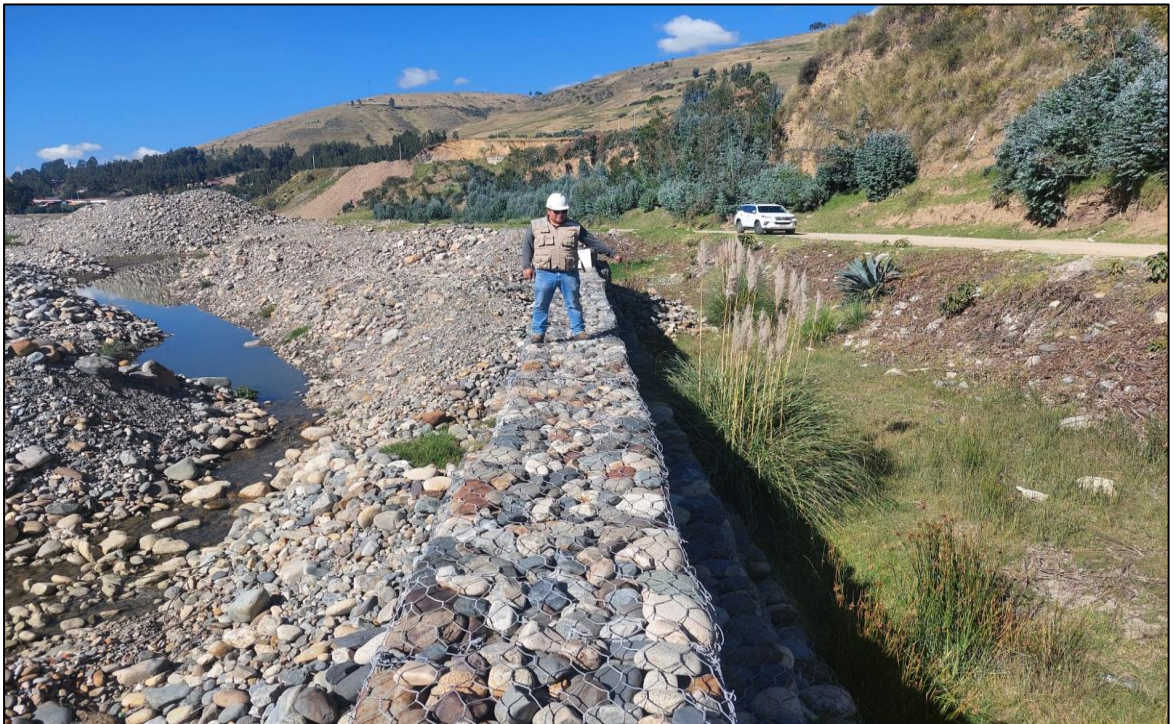
Descripción: Acumulación continua de sedimentos y vegetación, cubriendo completamente los dos primeros niveles del muro de gaviones entre las progresivas 0+080 y 0+100.

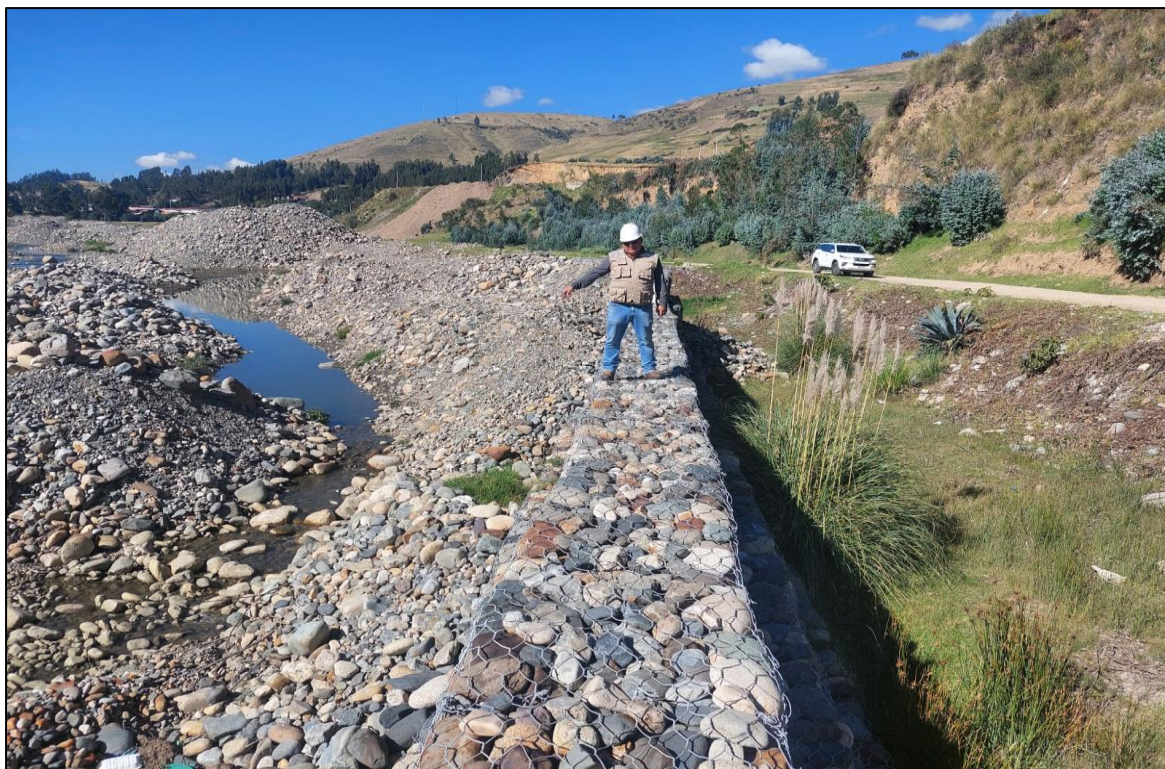
Descripción: Acumulación continua de sedimentos, consistiendo de piedras resultado de la descolmatación del río, entre las progresivas 0+080 y 0+100.

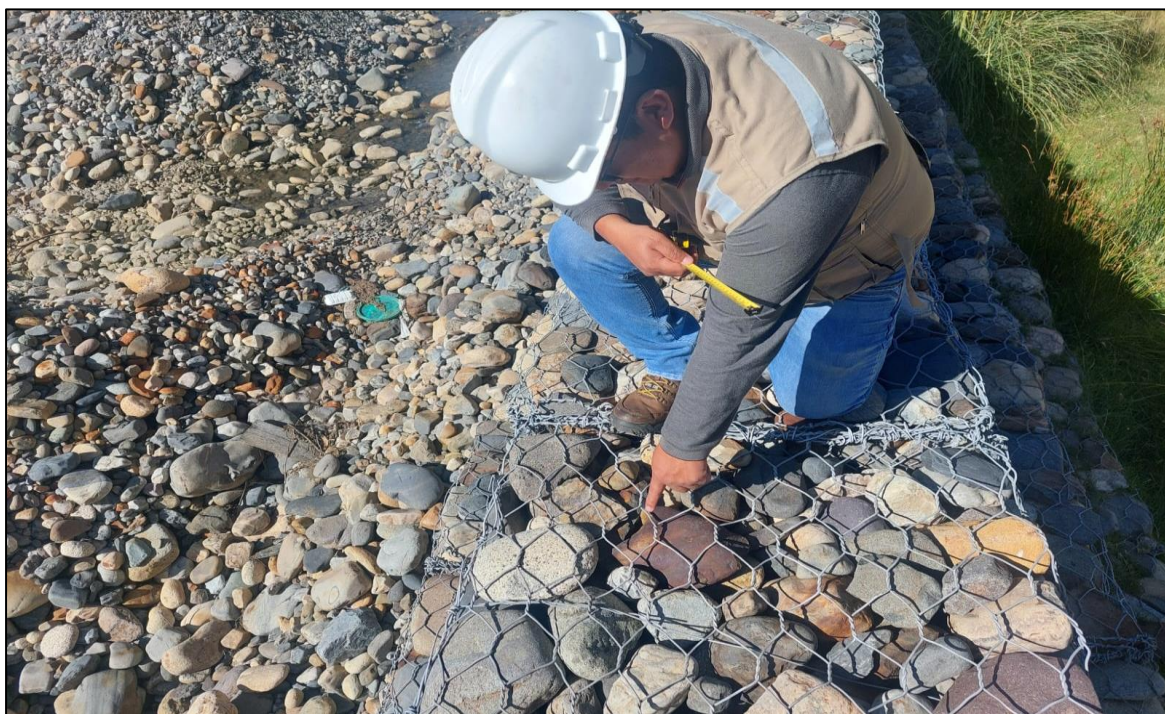
Descripción: Medición y roturas del material de relleno, entre las progresivas 0+080 y 0+100.

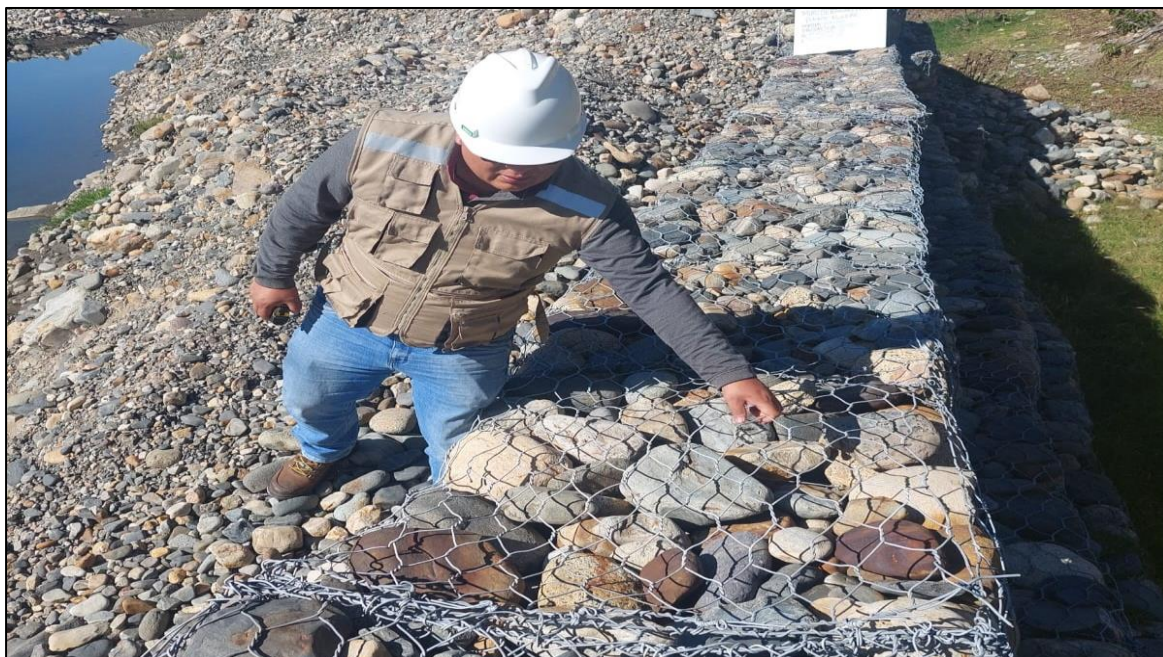
Descripción: Falta del material de relleno y deformaciones continuas de los gaviones, entre las progresivas 0+080 y 0+100

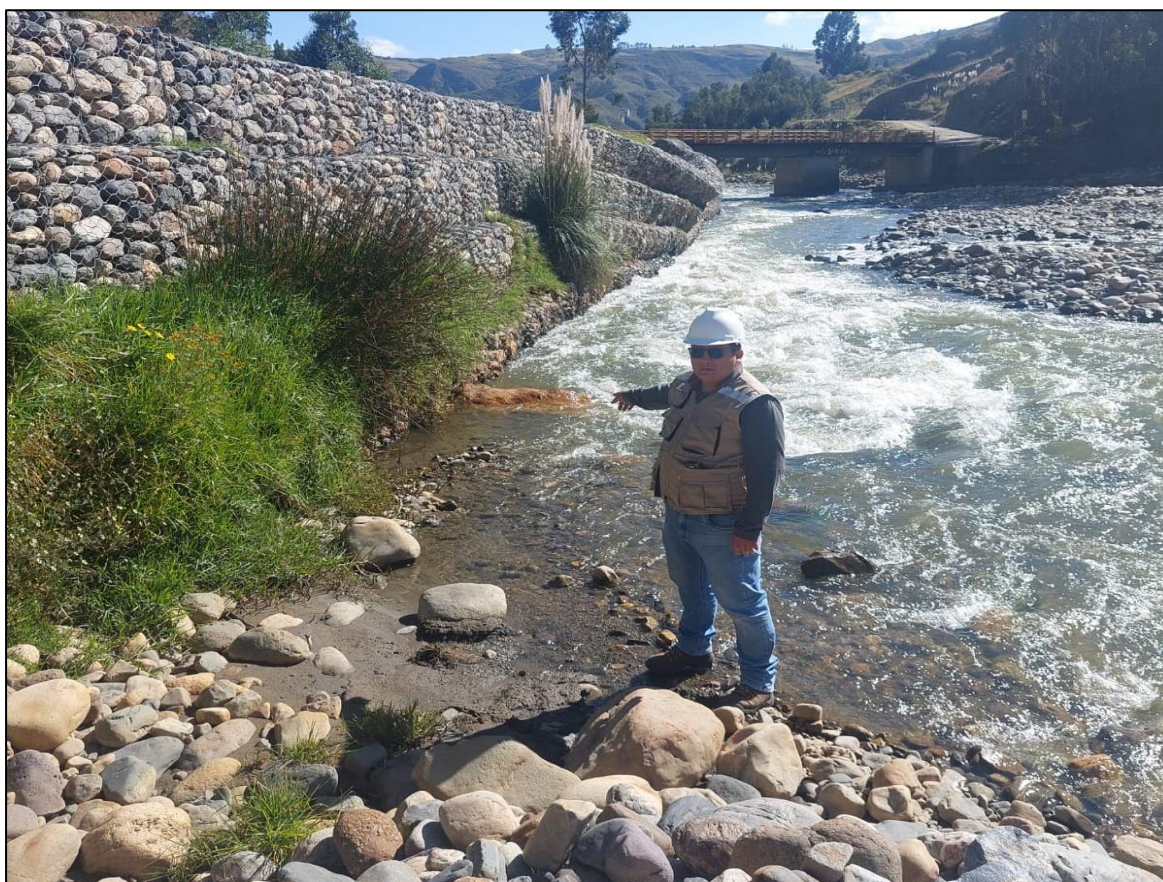
Descripción: Vista del asentamiento y el vuelco progresivo del muro de gaviones del río Santa en el puente Alegre.

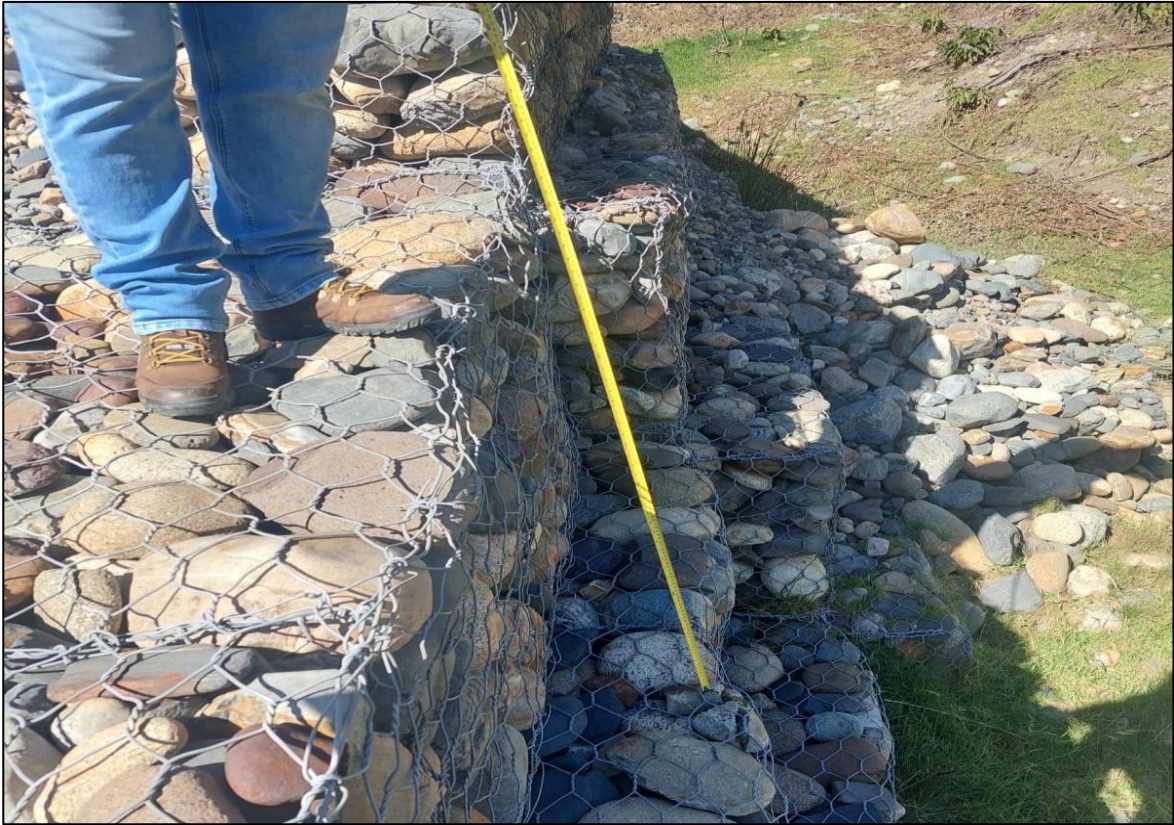
Descripción: Medición y roturas del material de relleno, entre las progresivas 0+100 y 0+120.

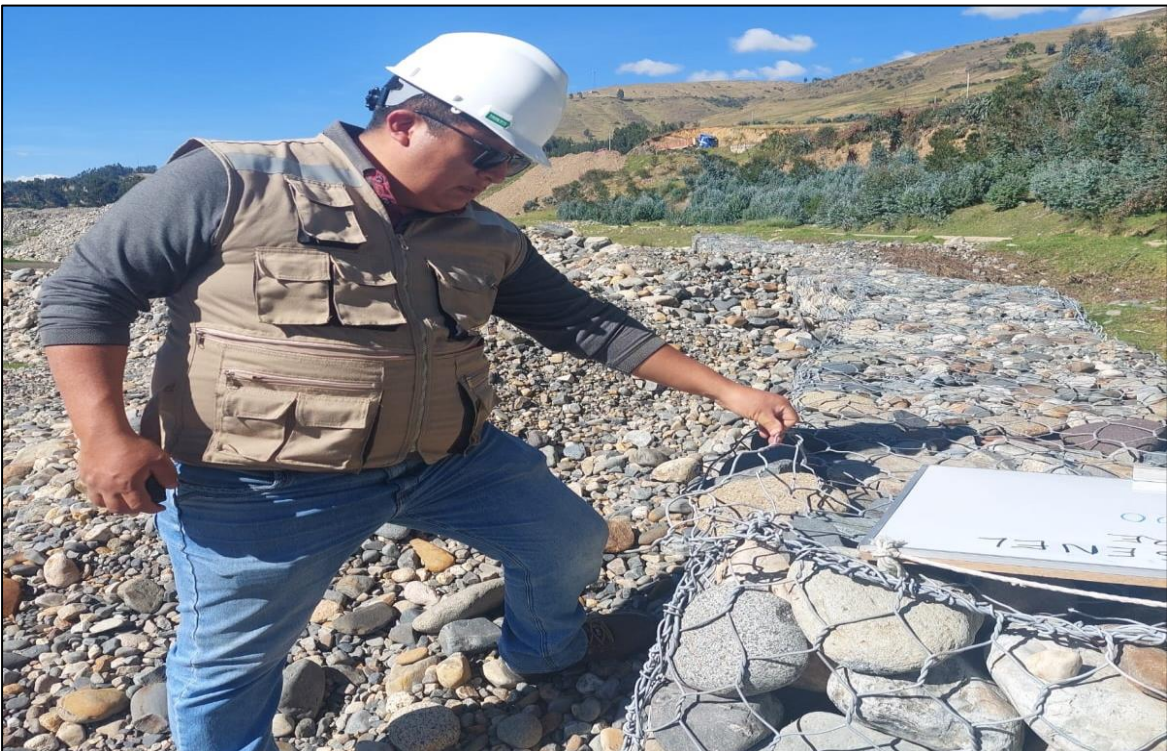
Descripción: Deformaciones en gaviones y falta de material de relleno, entre las progresivas 0+100 y 0+120.

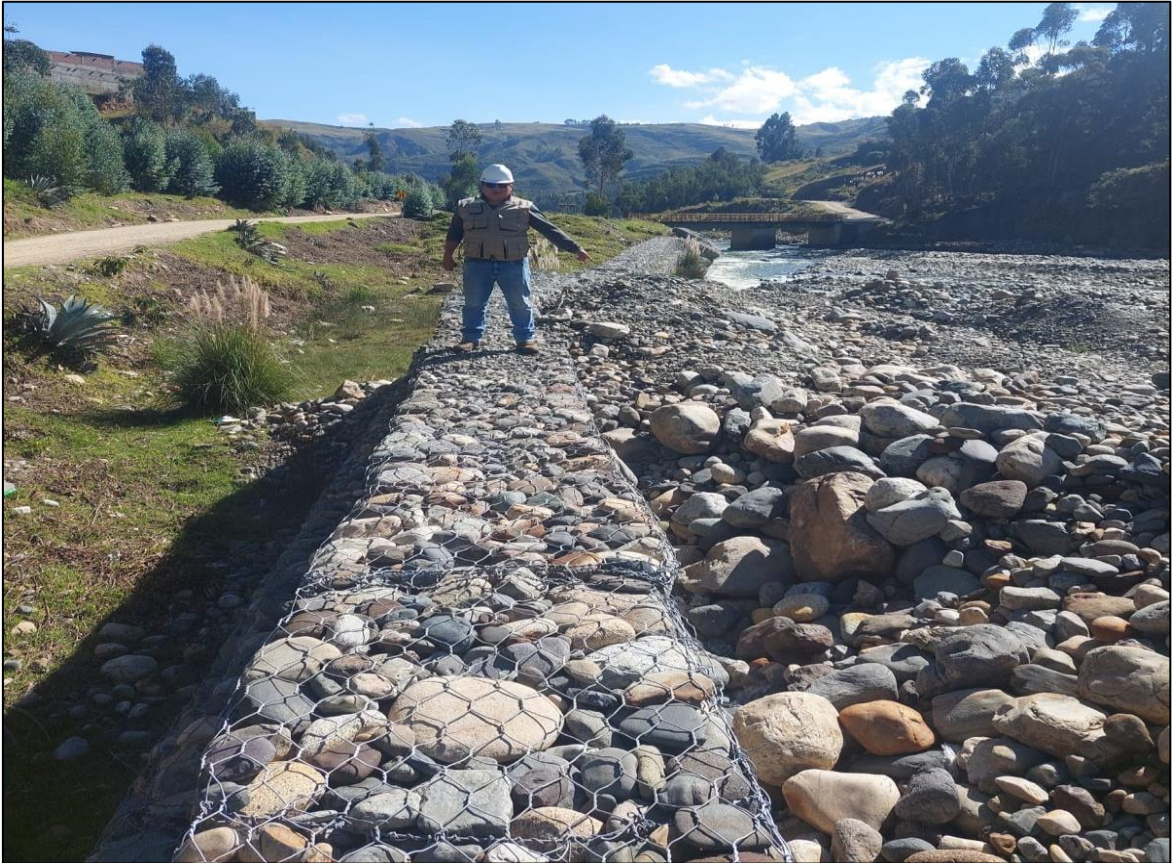
Descripción: Acumulación continua de sedimentos resultado de la descolmatación del río, entre las progresivas 0+100 y 0+120.
