**UNIVERSIDAD CATÓLICA LOS ÁNGELES DE CHIMBOTE
FACULTAD DE CIENCIAS E INGENIERÍA
PROGRAMA DE ESTUDIO DE INGENIERÍA CIVIL**

**EVALUACIÓN DEL MURO DE GAVIONES PARA MEJORAR LA DEFENSA RIBEREÑA
DEL RÍO SANTA EN EL PUENTE ALEGRE, DISTRITO Y PROVINCIA DE RECUAY,
REGIÓN ÁNCASH - 2024**

TESIS PARA OPTAR EL TÍTULO PROFESIONAL DE INGENIERO CIVIL

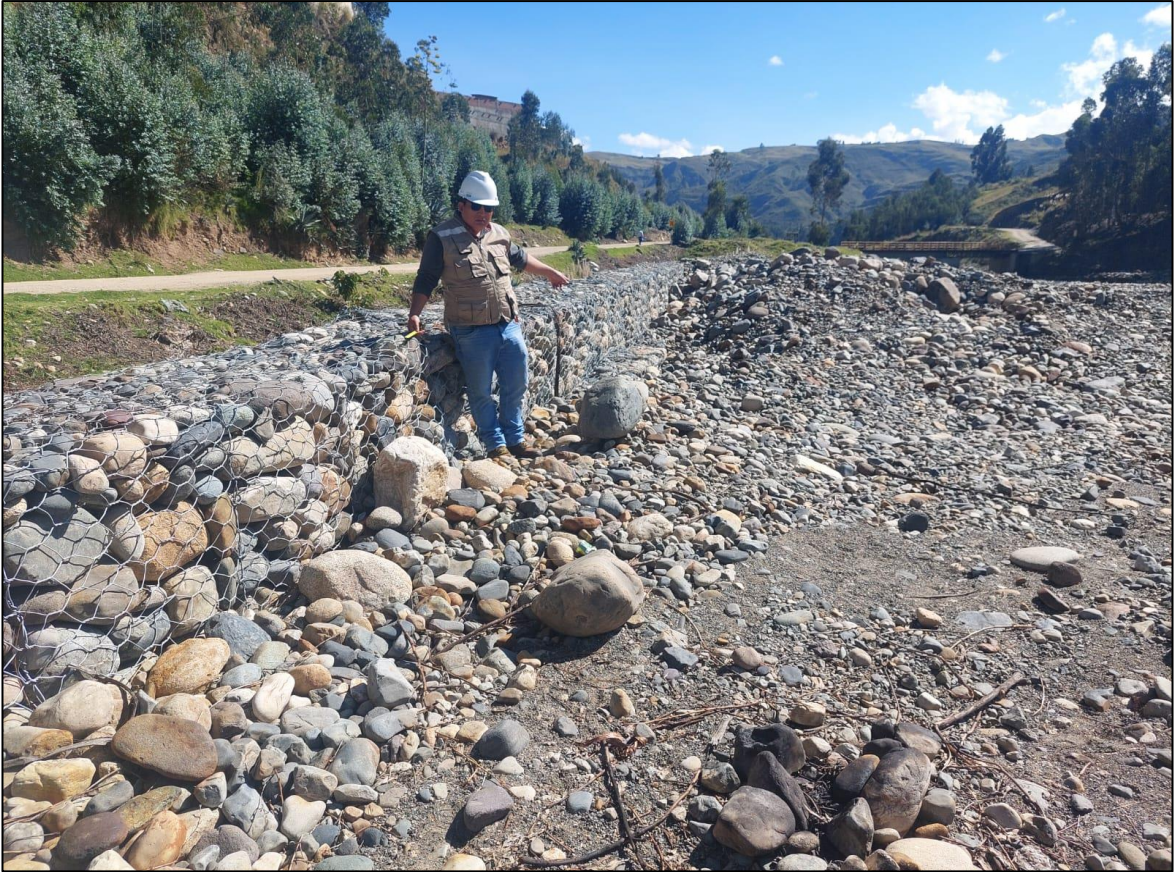
Descripción: Acumulación de sedimentos resultado de la descolmatación del río, entre las progresivas 0+120 y 0+140.

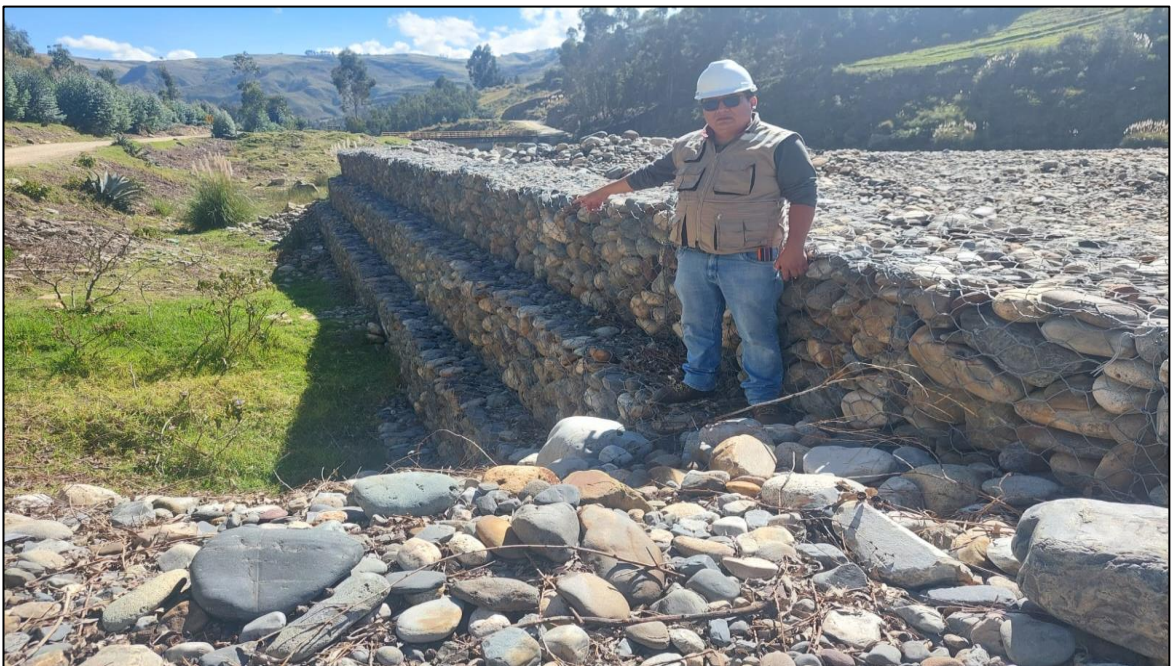
Descripción: Vegetación en el primer nivel del muro de gaviones, entre las progresivas 0+120 y 0+140.

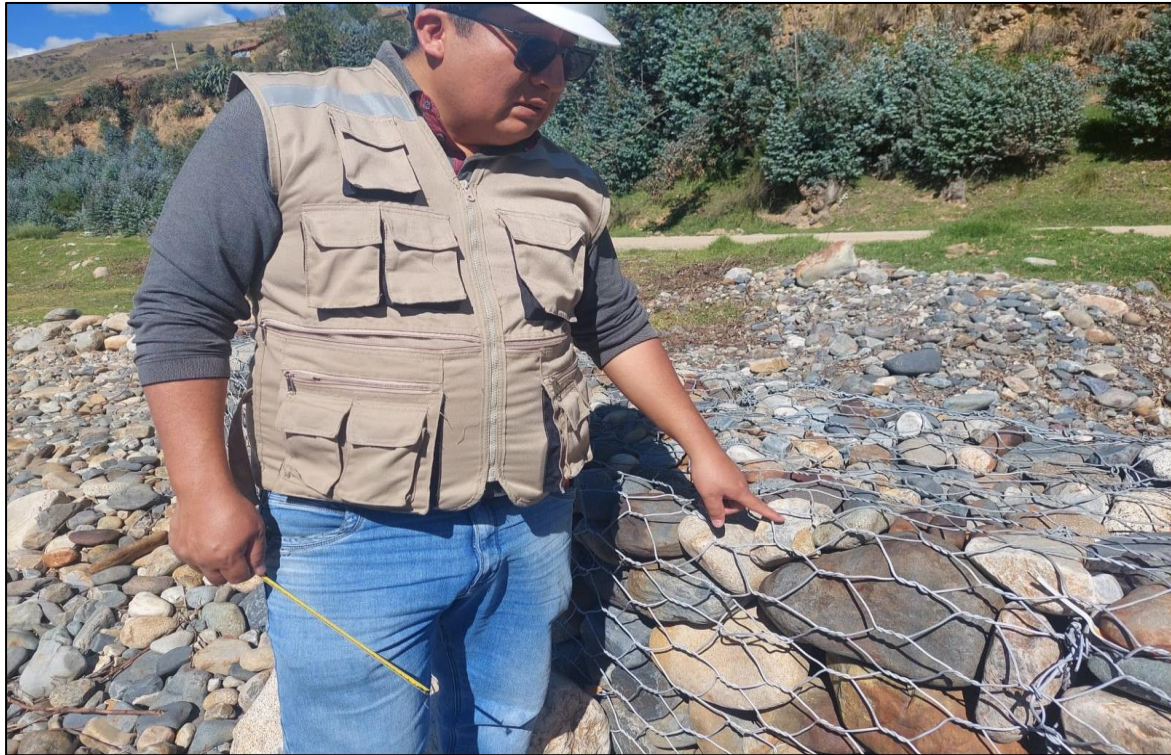
Descripción: Medición y roturas del material de relleno, entre las progresivas 0+120 y 0+140.
