**EVALUACIÓN DEL MURO DE GAVIONES PARA MEJORAR LA DEFENSA RIBEREÑA
DEL RÍO SANTA EN EL PUENTE COLGANTE COLONIAL DE CAL Y CANTO,
DISTRITO Y PROVINCIA DE RECUAY, REGIÓN ÁNCASH - 2024**

TESIS PARA OPTAR EL TÍTULO PROFESIONAL DE INGENIERO CIVIL

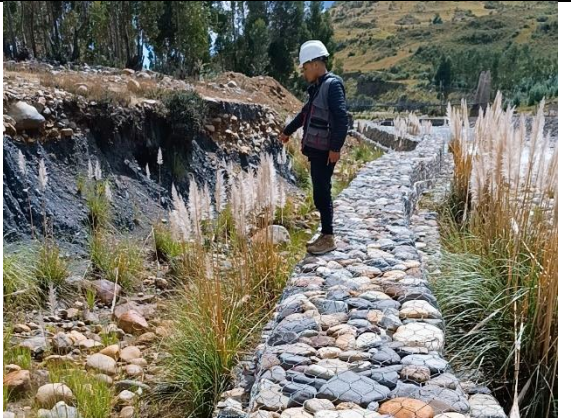
Identificar las zonas vulnerables:				
N°	Progresiva		Descripción de la zona	Fotografía de la zona vulnerable
	Inicio	Final		
1	0+000	0+050	Zona donde el agua fluye bajo el muro de gaviones, existe una vulnerabilidad a la erosión del suelo que amenaza la estabilidad de la estructura. Asimismo, se observa vegetación en el área.

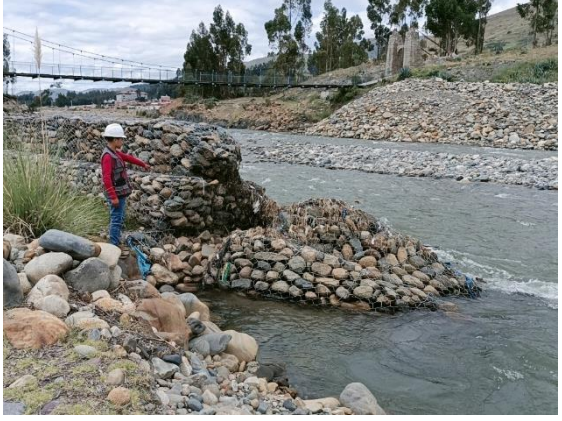
3	0+100	0+111.70	En esta área el muro de gavión presenta desplome debido a la socavación producida por el aumento del caudal de río Santa, si no se toma las medidas contundentes el muro podría seguir cayendo.

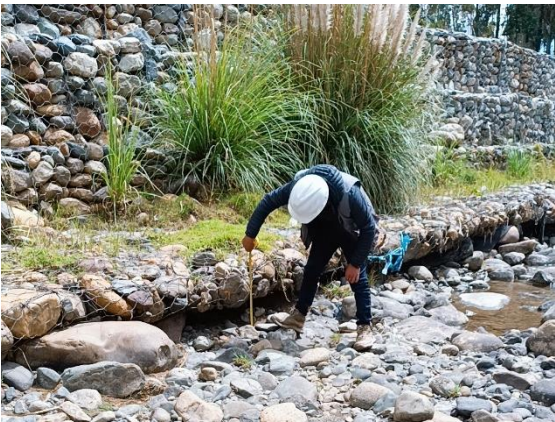
Socavación	Entre las progresivas 0+085 a 0+090 en una longitud de 5.00 ml, podemos evidenciar que tiene presencia de socavación de 0.30 cm el colchón del gavión, esto debido al transporte de sedimentos, llamados solidos de fondo el cual socavan al lecho de fondo móvil; de igual modo entre los tramos 0+090 a 0+100 en una distancia de 10.00 ml también se evidencia socavaciones mayores a 0.50 cm en el colchón. Lo que conlleva esto con el tiempo si no se realiza el mantenimiento adecuado, podría ocasionar deformaciones e incluso desplome del muro.

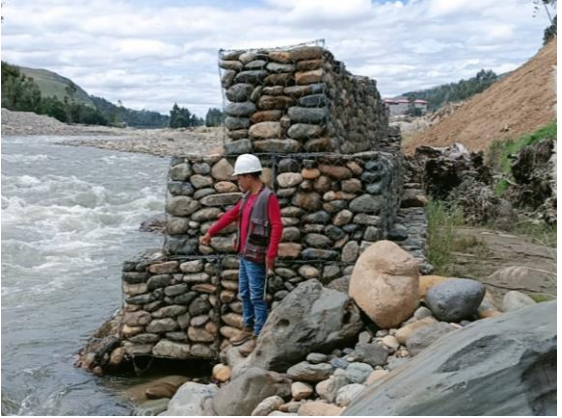
<p>Desplome</p>	<p>La estructura no muestra indicios de desplome, pero como ya existe socavación y si no se realiza el mantenimiento adecuado, con el tiempo esta propenso a ocurrir debido a la crecida del rio Santa en época de lluvias.</p>

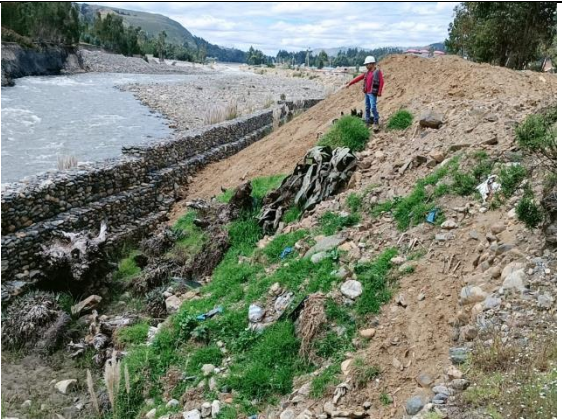
<p>Desmonte o basura</p>	<p>Se evidencia en las progresivas 0+100 hasta 0+120 en una longitud de 20.00 ml, existe acumulación de desmonte, basuras y tronco de eucaliptos, que fueron arrojados por los mismos pobladores aledaños del lugar. De tal modo si esto sigue almacenándose sin intervención puede ocasionar empuje en el muro de gavión.</p>

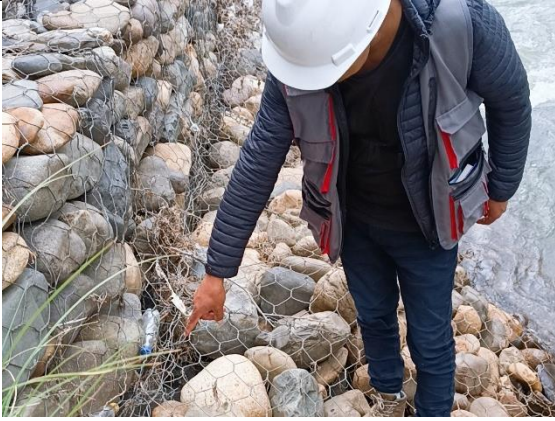
<p>Recubrimiento</p>	<p>Las mallas tanto del muro como del colchón son de acero galvanizado, pero no tienen revestimiento de PVC, el cual este al tener contacto con algún residuo está ocasionando oxidación y corrosión en las mallas.</p>

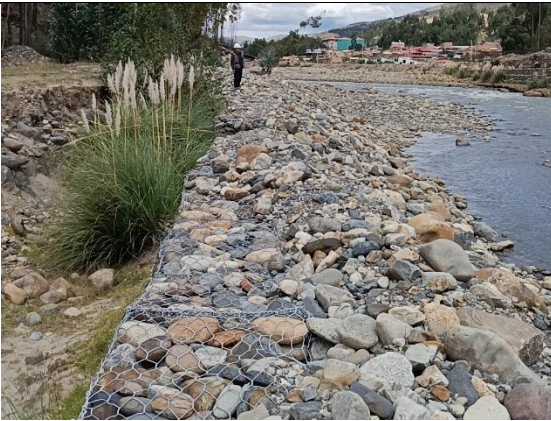
Desmonte o basura	<p>Todo el tramo de los 50.00 ml entre las progresivas 0.000 a 0+050 del lado de la parte del río Santa se encuentra tapada el muro con material propio, debido a que había sido descolmatada por la crecida de dicho río y del mismo modo proteger el puente, lo que pudo haber ocasionado rotura de las mallas del muro al hacer contacto con las piedras acumuladas sobre encima del muro.</p>

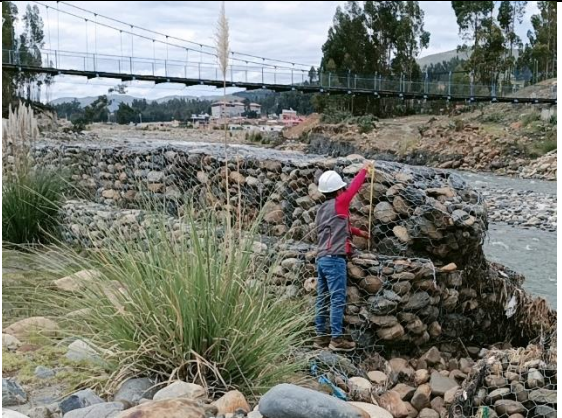
<p>Desplome</p>	<p>La estructura entre la progresiva 0+106.70 a 0+111.70, la estructura colapsó, cayendo 5.00 ml como consecuencia de la erosión causada por el incremento del flujo del río Santa por debajo de él.</p>

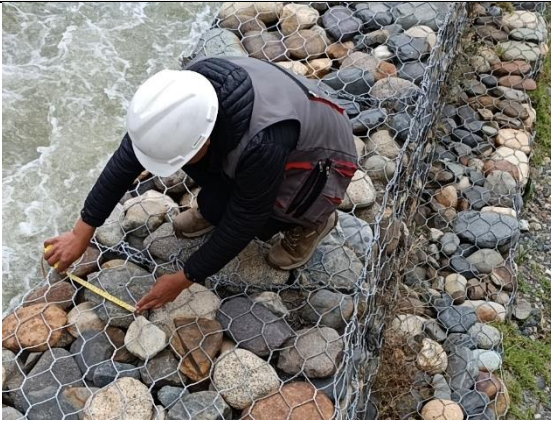
<p>Rotura de malla</p>	<p>Se observa en la progresiva 0+106.70 la rotura de la malla debido al colapso del muro, el cual fue provocado por la erosión del terreno.</p>

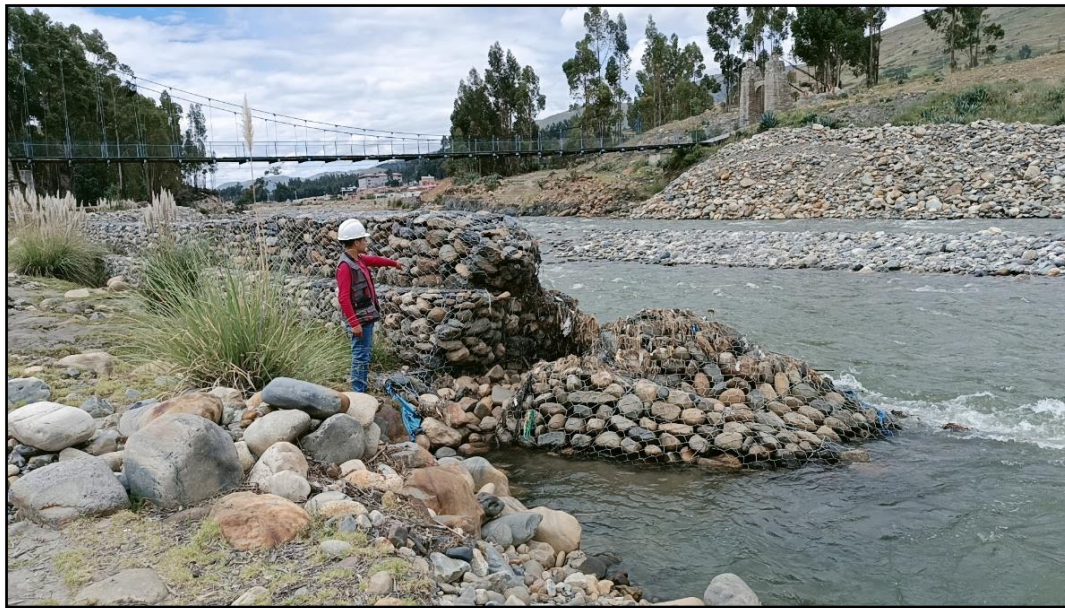
Fotografía N° 02: Se observa el desplome del muro de gaviones en la margen derecha.

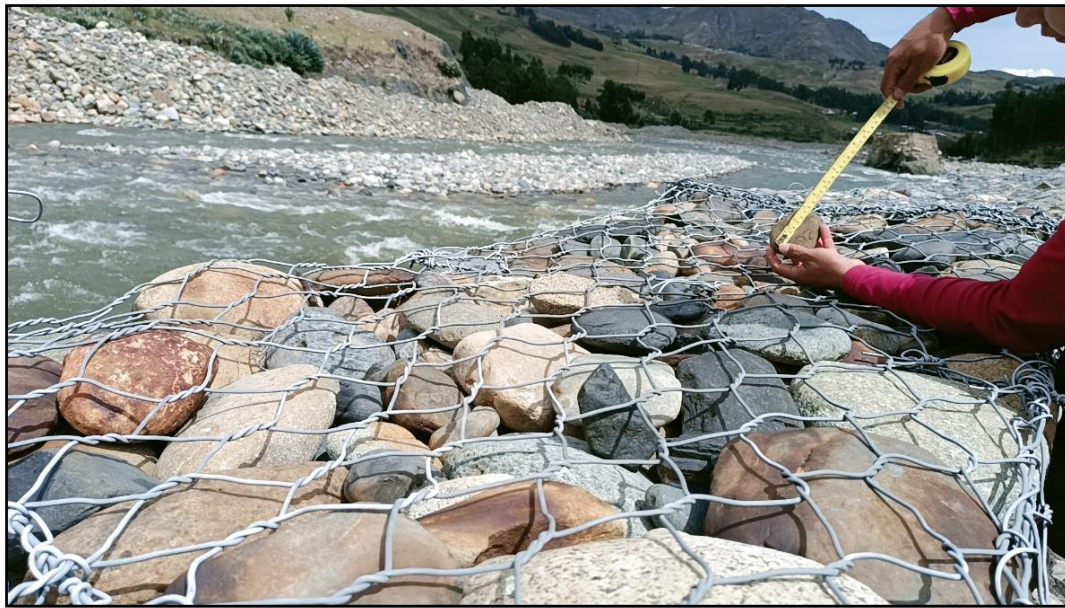
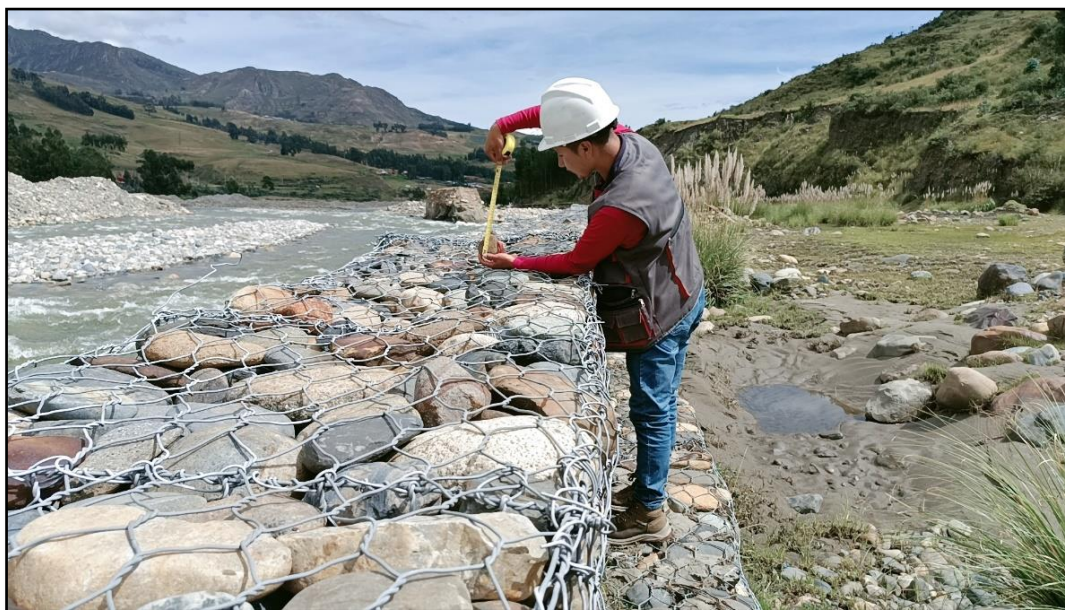
Fotografía N° 05: Tomando medidas de relleno de piedras de canto rodado que sobresalen del muro de gaviones en la margen derecha.

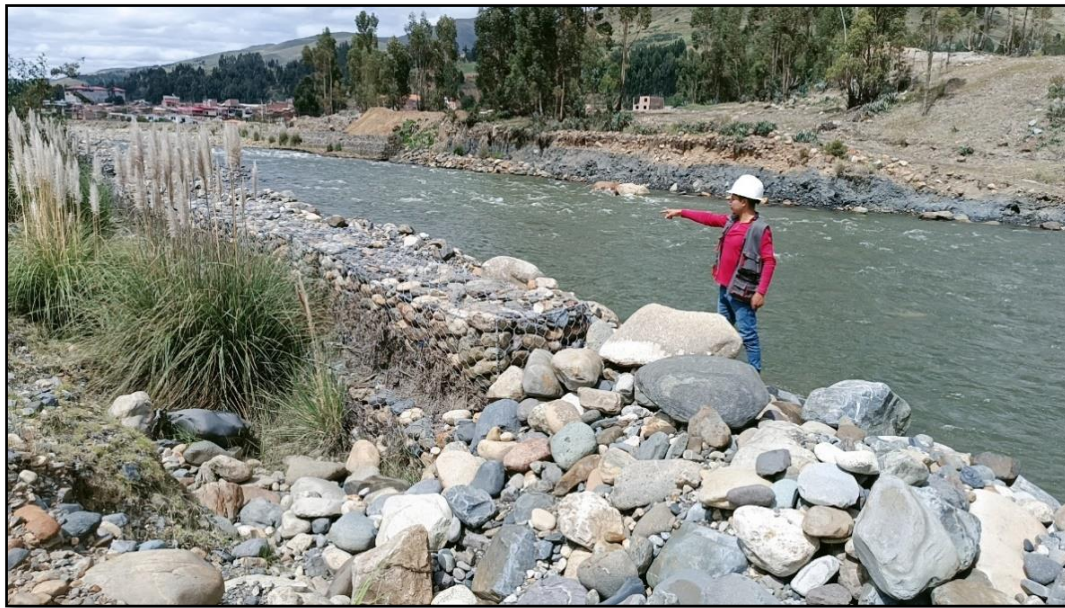
Fotografía N° 06: Se observa crecida de vegetación en el muro de gaviones en la margen derecha.

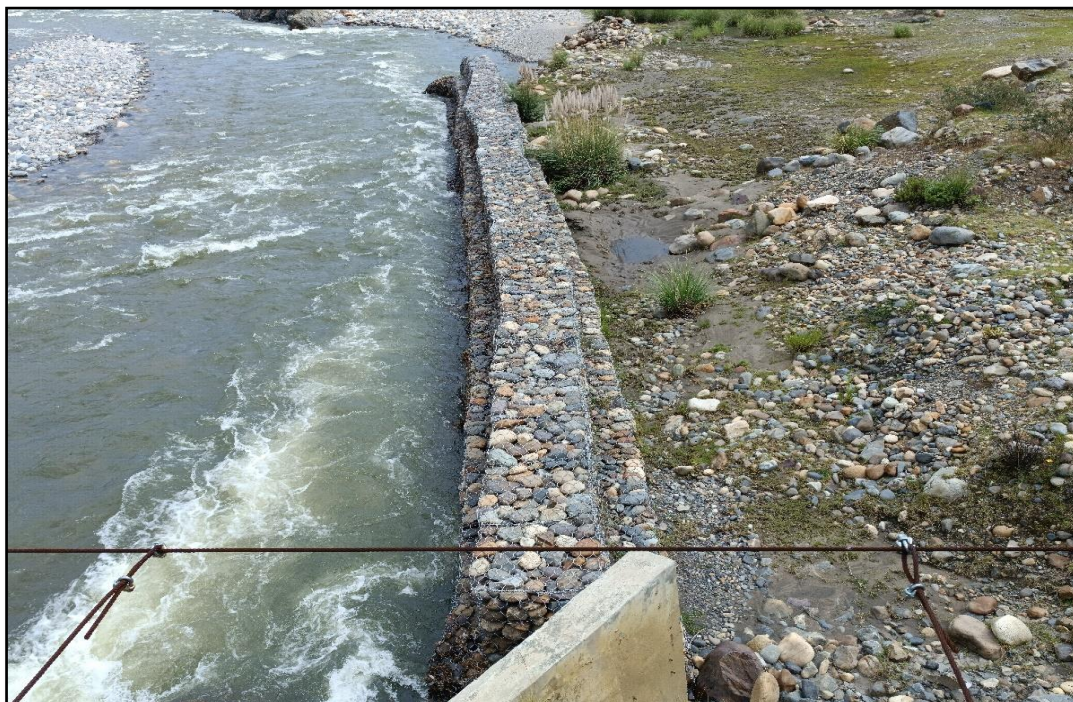
Fotografía N° 07: Se puede visualizar deformación en las dimensiones del muro de gaviones en la margen derecha.

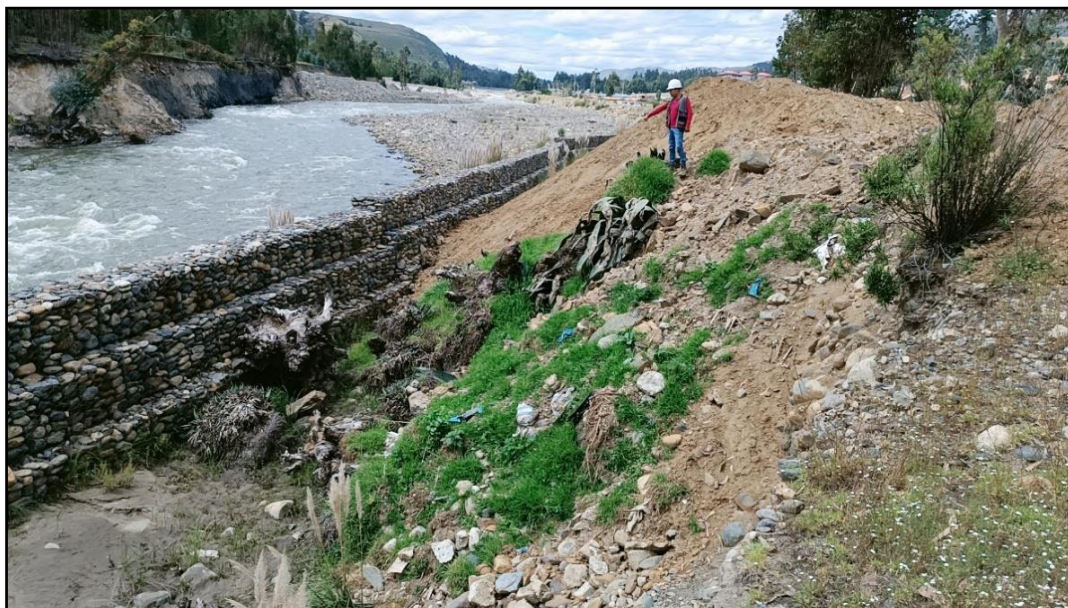
Fotografía N° 09: Se observa desmonte y vegetación en el muro de gaviones de la margen izquierda.

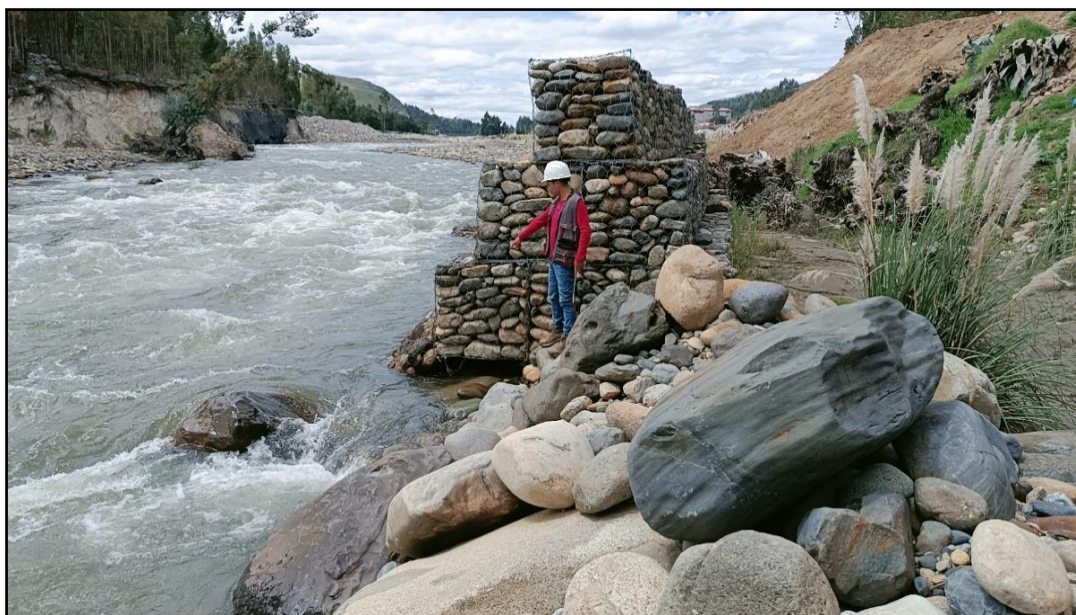
Fotografía N° 10: Se observa socavación en el muro de gaviones de la margen izquierda.

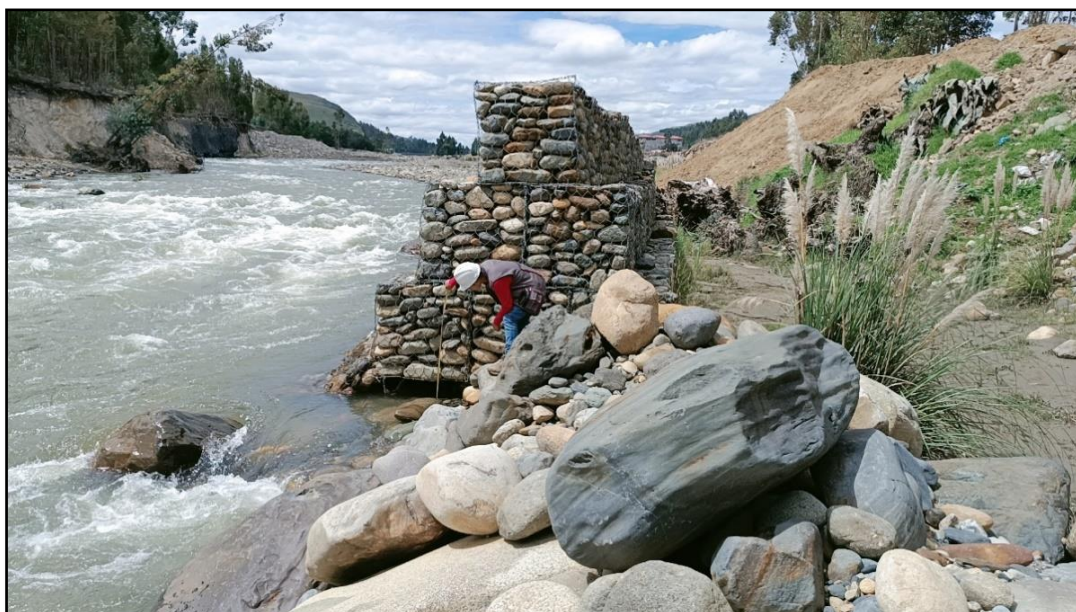
Fotografía N° 11: Tomando medidas de socavación en el muro de gaviones de la margen izquierda.

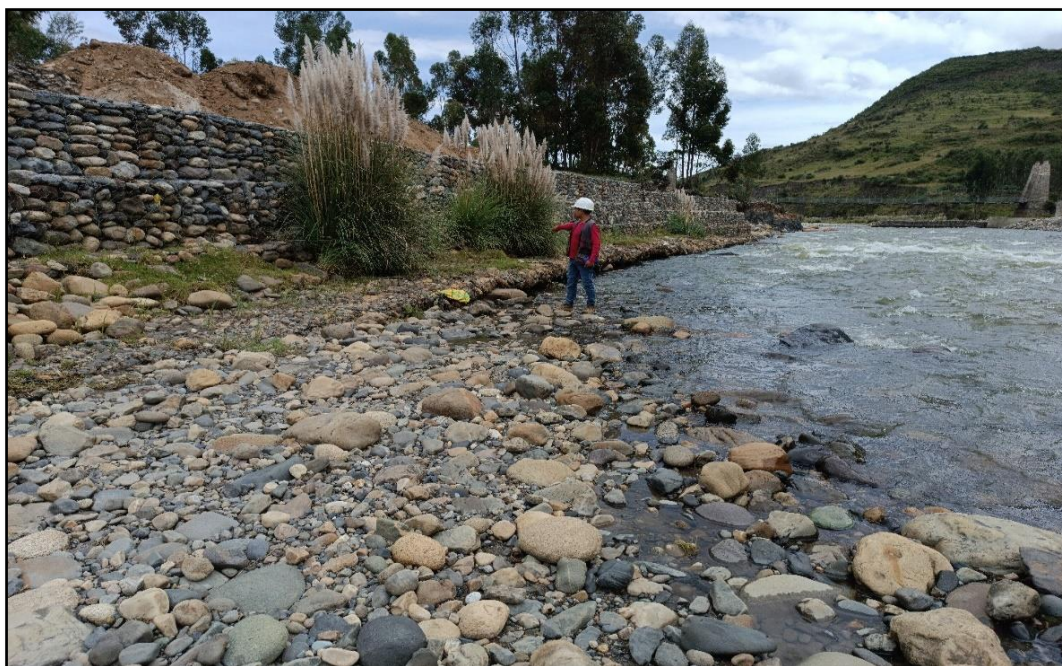
Fotografía N° 13: Se puede observar socavación en el muro de gaviones de tipo colchón de la margen izquierda.

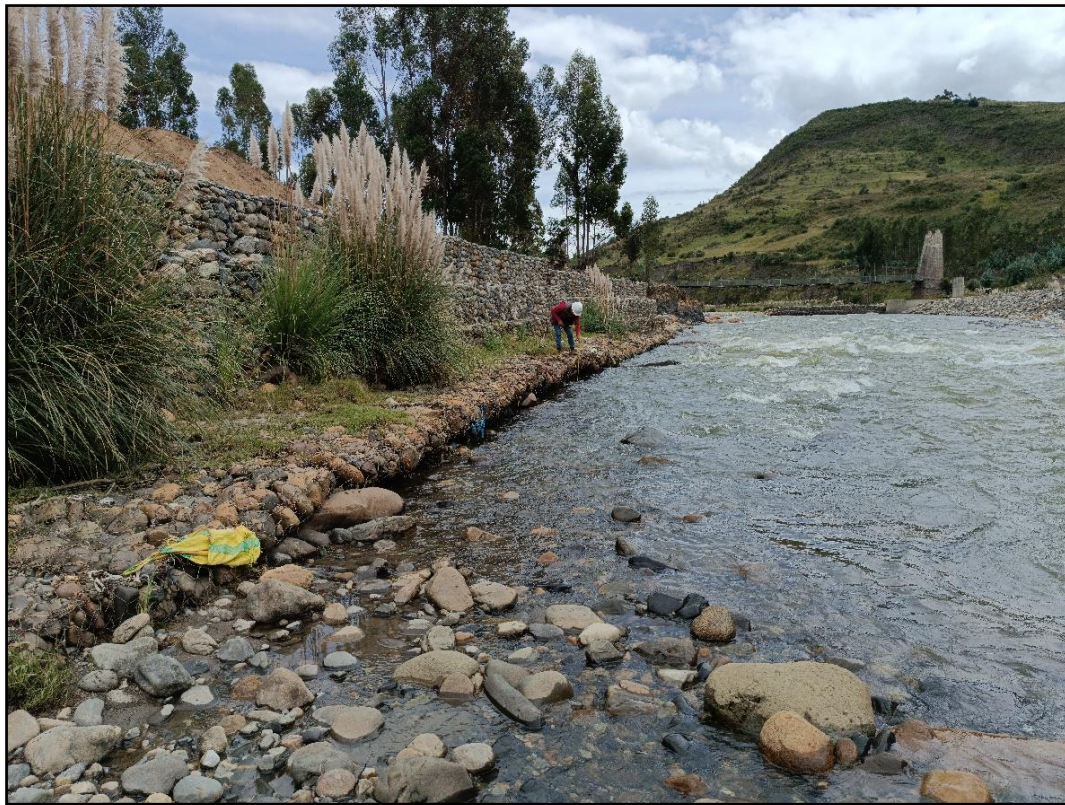
Fotografía N° 15: Tomando medidas de la altura de socavación en el muro de gaviones de tipo colchón de la margen izquierda.
