**EVALUACIÓN DEL MURO DE GAVIONES PARA MEJORAR LA DEFENSA RIBEREÑA  
DEL RÍO SANTA EN EL PUENTE BAILEY JUAN VELASCO ALVARADO, DISTRITO Y  
PROVINCIA DE RECUAY, REGIÓN ÁNCASH - 2024**

**TESIS PARA OPTAR EL TÍTULO PROFESIONAL DE INGENIERO CIVIL**

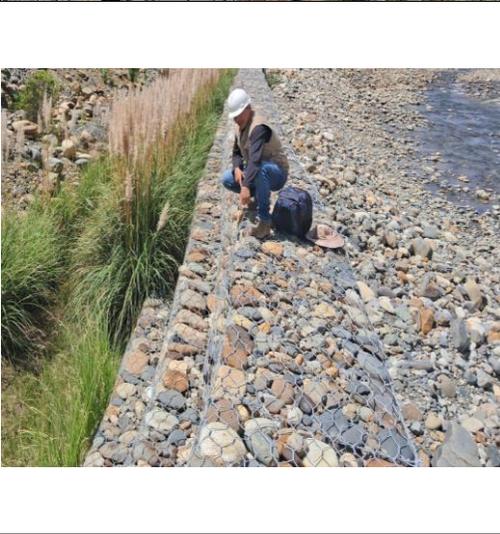
4	0 + 060	231114.239	8923829.728	<p>En este tramo se identificó que hay volcamiento del gavión en el tercer nivel debido al empuje y socavación anteriormente.</p>

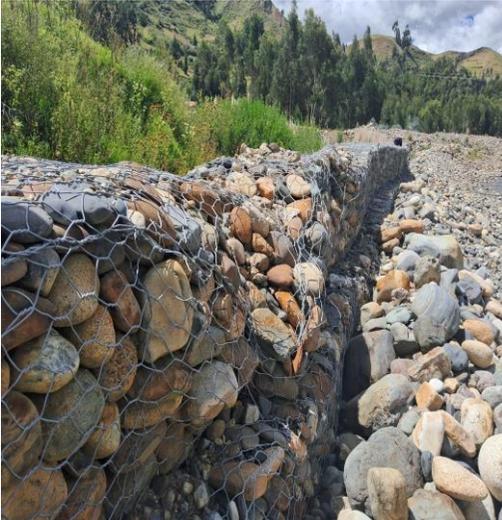
5	0 + 080	231099.858	8923840.554	<p>En esta progresiva se verifico que un pedazo de malla está rota por el cual las piedras cayeron y provoco una inclinación.</p>

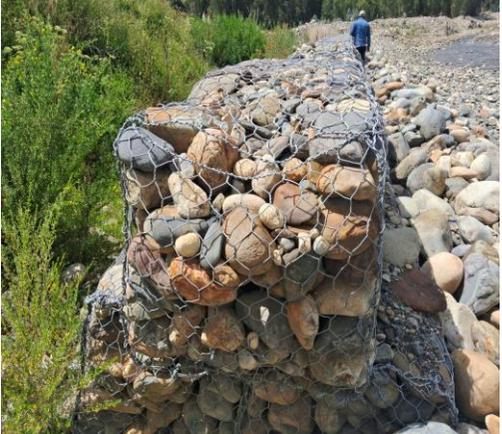
6	0 + 083	231096.727	8923842.387	<p>Es la parte final del muro de gaviones aguas arriba del puente, en esta parte el ultimo nivel se encuentra rota la malla.</p>

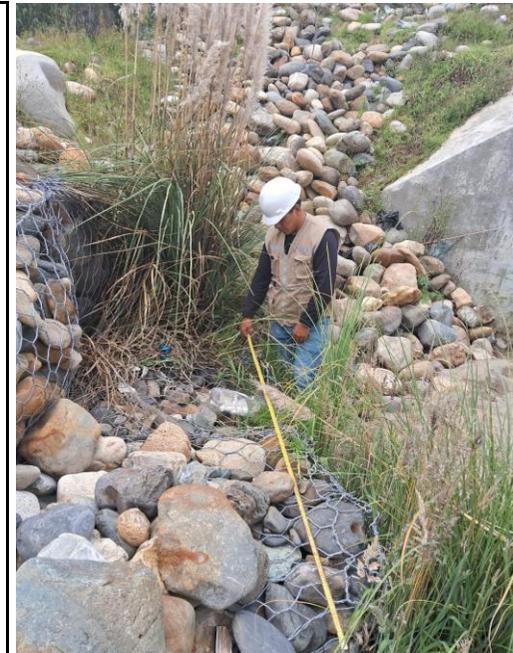
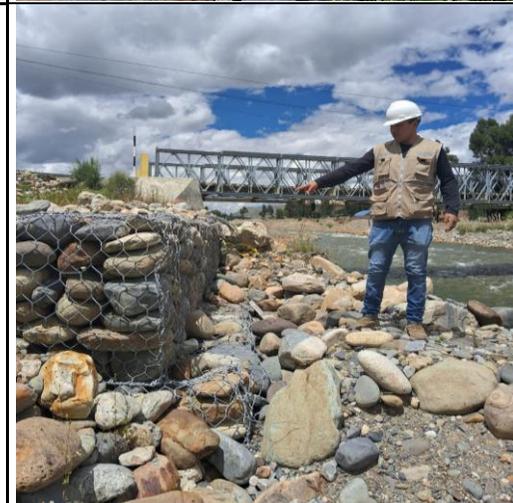
7	0 + 107.41	231085.114	8923863.3	<p>En esta parte inicia el muro aguas abajo del puente, se encuentra cubierta el primer nivel de vegetación y descolmatación.</p>
8	0 + 119.41	231081.62	8923874.78	<p>Es la parte final donde está cubierta por la descolmatación y relleno hasta tercer nivel, también se verifico que está rota una de las aberturas de las mallas dado que fue hecha por alguno de los lugareños.</p>

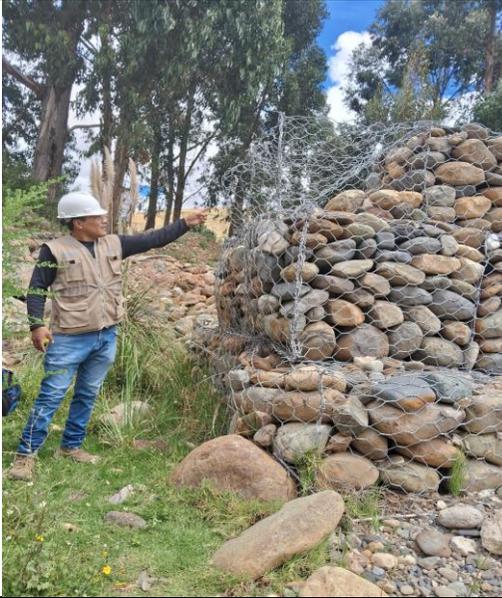
11	0 + 087.38	231050.442	8923838.941	<p>En el último nivel se verifico una caja sin relleno, en el primer nivel está cubierta por descolmatación y vegetación en ambos lados.</p>

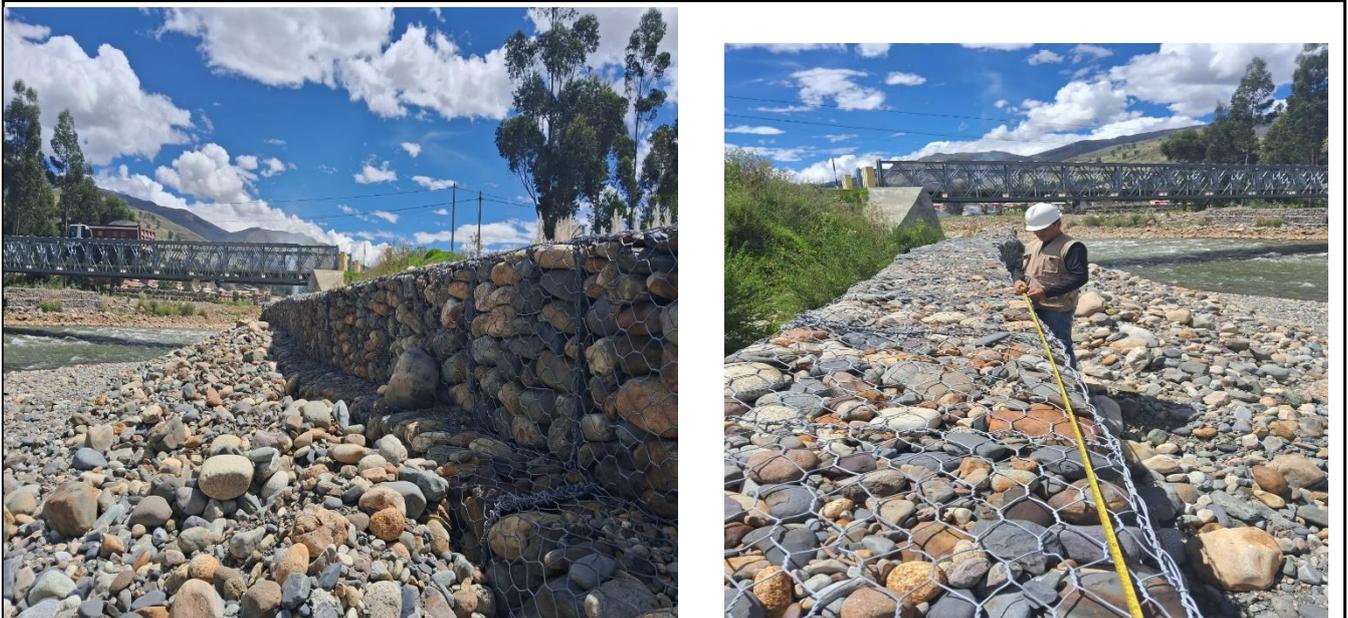
Tipo de gavión	Descripción de la evaluación
Tipo caja	El muro de gavión es de tipo caja.
Tipo saco	No cuenta con este muro.
Tipo colchón	No cuenta con colchón en la base del muro.
Componentes del gavión	Descripción de la evaluación
Alambre galvanizado	El amarre en este tramo es con alambre galvanizado y plastificado, no presentar oxido ni roturas, está en regular estado.
Relleno	En el tramo respectivo se pudo verificar que las piedras no son adecuadas, ya que hay tamaños muy pequeños dentro de las mallas.
Mallas	Las mallas se encuentran en regular estado en el tramo, no presenta roturas ni óxidos.
Tipos de Malla	Descripción de la evaluación
Hexagonal	Es de tipo hexagonal de 10x12 y plastificada, en este tramo las mallas están en regular estado.
Eslabonada	
Electrosoldada	
Tipos de falla estructural	Descripción de la evaluación
Deslizamiento	En la progresiva 055+060 presenta un deslizamiento en la base del muro de gavión.

Erosión del cause	Esto en años anteriores afecto el nivel de la base del gavio es debido a ello que en el muro se produjera asentamientos.
Erosión lateral

En los años pasados se produjo esta falla en la base de este tramo, ya que ello ocasiono hundimientos en el suelo de apoyo.
Erosión transitoria	Si hubo erosiones transitorias que debilitaron las bases en este tramo.
Erosión progresiva	También fue uno de los factores que produjo las fallas en estas progresivas.
Erosión regresiva	No presenta.
<b>Tipos de falla por socavación</b>	<b>Descripción de la evaluación</b>
Socavación generalizada	La socavación que se produjo los años anteriores cuando el nivel de agua estaba en la base con las avenidas debilito el apoyo en este tramo.
Socavación por aumento de caudal	Anteriormente este tramo estuvo frente a esta falla por las máximas avenidas del rio.
Socavación por contracción	No presenta, debido a que el gavión está a unos 40 m del puente Bailey.
Socavación en los estribos	No registra.
Socavación en local en los pilares	No registra.

**Interpretación:** En el tramo 3 del muro de gavión de la progresiva 0+040 – 0+060 del margen derecho aguas arriba del rio Santa del puente Bailey Juan Velasco Alvarado, se verifico que en el lado izquierdo inferior se encuentra casi enterrada hasta el primer nivel por la limpieza y descolmatación y en la parte derecha superior está llena de vegetación hasta el primer nivel en la progresiva 055+060 hay una falla por volcamiento debido a las

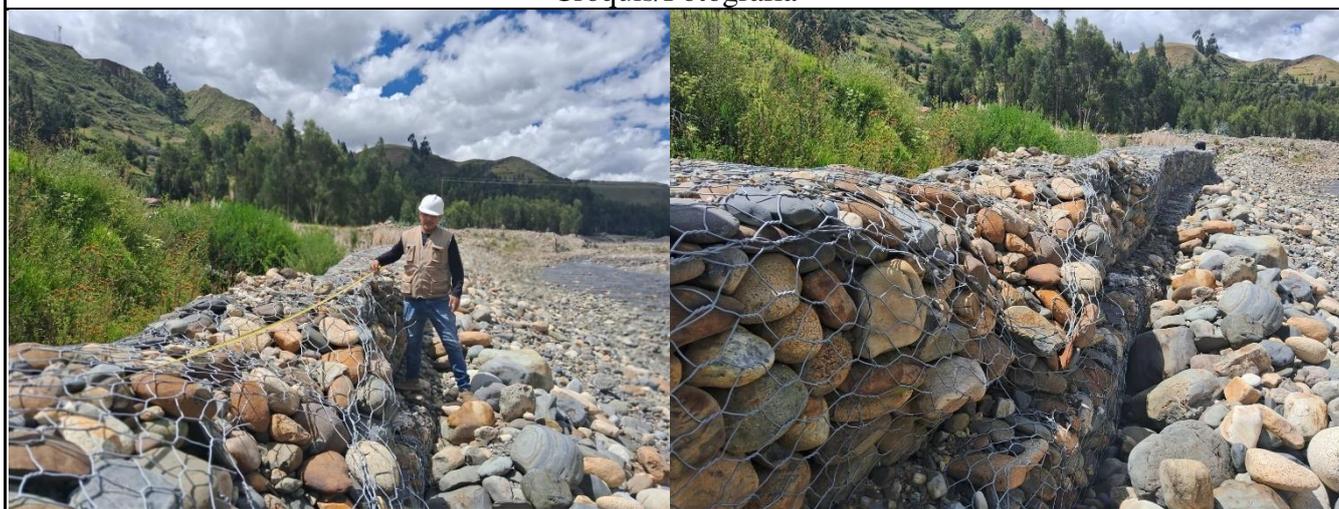
Tipo de gavión	Descripción de la evaluación
Tipo caja	El muro de gavión es de tipo caja.
Tipo saco	No cuenta con este muro.
Tipo colchón	No cuenta con colchón en la base del muro.
Componentes del gavión	Descripción de la evaluación
Alambre galvanizado	El amarre en este tramo es con alambre galvanizado y plastificado, presenta una rotura en el tramo 0+076 en el último nivel.
Relleno	En el tramo respectivo se pudo verificar que las piedras no son adecuadas, ya que hay tamaños muy pequeños dentro de las mallas.
Mallas	Las mallas en la progresiva 0+076 en el último nivel se encuentra rota 4m.
Tipos de Malla	Descripción de la evaluación
Hexagonal	Es de tipo hexagonal de 10x12 y plastificada, en la progresiva 0+000 – 0+070 se encuentran rotas.
Eslabonada	
Electrosoldada	
Tipos de falla estructural	Descripción de la evaluación
Deslizamiento	En la progresiva 0+060 al 0+070 presenta un deslizamiento en el último nivel.

Debido a que en la parte superior también haya filtrado agua hacia la parte baja de la base del muro de gavión hizo que el gavión se asiente.
Erosión del cause	Esto en años anteriores afecto el nivel de la base del gavio es debido a ello que en el muro se produjera asentamientos.
Erosión lateral	En los años pasados se produjo esta falla en la base de este tramo, ya que ello ocasiono hundimientos en el suelo de apoyo.
Erosión transitoria	Si hubo erosiones transitorias que debilitaron las bases en este tramo.
Erosión progresiva	También fue uno de los factores que produjo las fallas en estas progresivas.
Erosión regresiva	No presenta.
<b>Tipos de falla por socavación</b>	<b>Descripción de la evaluación</b>
Socavación generalizada	La socavación que se produjo los años anteriores cuando el nivel de agua estaba en la base con las avenidas debilito el apoyo en este tramo.
Socavación por aumento de caudal	Anteriormente este tramo estuvo frente a esta falla por las máximas avenidas del rio.

**Interpretación:** En el tramo 4 del muro de gavión de la progresiva 0+060 – 0+083 del margen derecho aguas arriba del rio Santa del puente Bailey Juan Velasco Alvarado, se verifico que en dichas progresivas están tapadas por la limpieza y descolmatación hasta el

segundo nivel del muro de gavión hacia la parte inferior izquierda y en cuanto a la parte derecha superior está cubierta por vegetación, los tamaños de las piedras en el relleno algunas son pequeñas, en el tramo 0+070 hay una rotura 4 m de malla en el último nivel, esto ocasiona una falla a nivel de inestabilidad global, interna y volcamiento en el muro ya que las piedras de relleno están cayendo, son 4 m de mallas en el último nivel en malas condiciones.

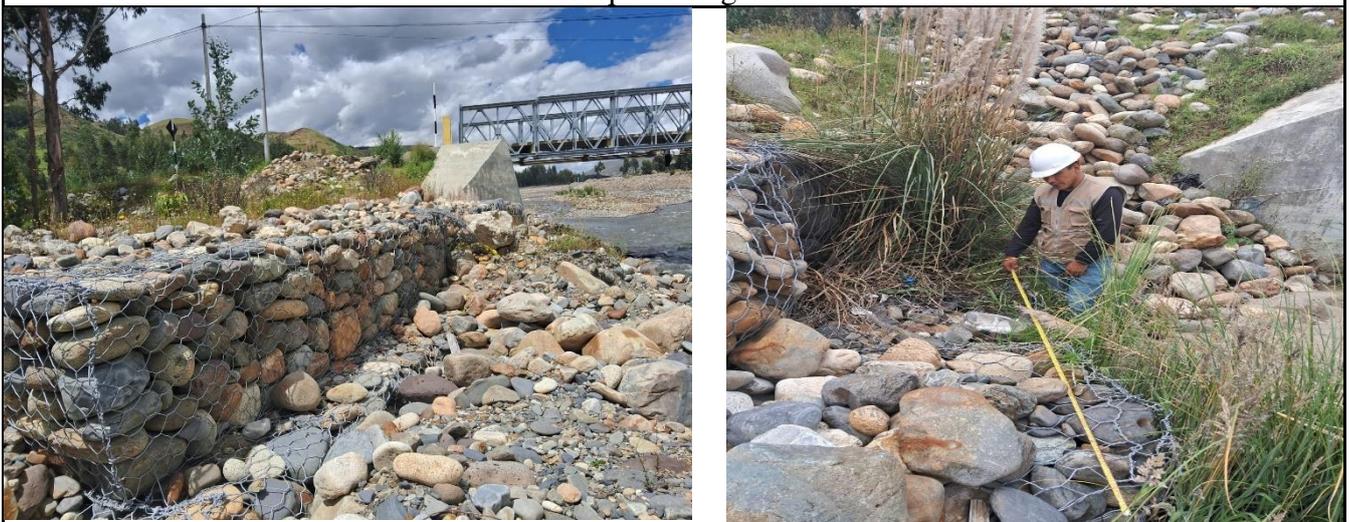
Volcamiento	En la progresiva 0+119.41 se verifico un volcamiento debido a que la malla en el último nivel se encuentra rota en un pequeño tramo y esto hace que el relleno se incline y salga de la malla.
Excentricidad	En el último nivel de la progresiva 0+112 hay un desvío en el último nivel del muro de gavión debido al impacto de las rocas y rotura de las mallas por la descolmatación.
Esfuerzo sobre el terreno	Se registro que existe un esfuerzo del muro de gavión hacia la parte baja en la progresiva 0+107.41 – 0+112.
Estabilidad Global	En este tramo de las progresivas 0+112 al 0+119.41 debido al peso y la malla rota hay una inclinación del último nivel del gavión.
Estabilidad Interna	En las progresivas 0+112 al 0+119.41 la estabilidad interna viene siendo afectada por el vuelco, el peso, la rotura de malla y la

descolmatación ya que esto ocasiona que el peso del gavión se incline.
<b>Tipos de falla por erosión</b>	<b>Descripción de la evaluación</b>
Erosión general	Las erosiones anteriores han afectado la estabilidad en este tramo y la descolmatación.
Erosión local	No se registró.
Erosión del cause	No se registró.
Erosión lateral	No se registró.
Erosión transitoria	Si hubo erosiones transitorias que bajaron el nivel del flujo haya bajado con respecto al nivel de la base del gavión.
Erosión progresiva	También fue uno de los factores de que el nivel de agua este por debajo del nivel de la base del gavión.
Erosión regresiva	No presenta.
<b>Tipos de falla por socavación</b>	<b>Descripción de la evaluación</b>
Socavación generalizada	Esto ocasionó que el nivel de la base del gavión que por encima del nivel de agua actualmente.
Socavación por aumento de caudal	Anteriormente este tramo estuvo frente a esta falla por las máximas avenidas del rio, pero no afecto a dicho gavión.

**Interpretación:** En el tramo 5 del muro de gavión de la progresiva 0+107.41 – 0+119.41 del margen derecho aguas abajo del rio Santa del puente Bailey Juan Velasco Alvarado, en

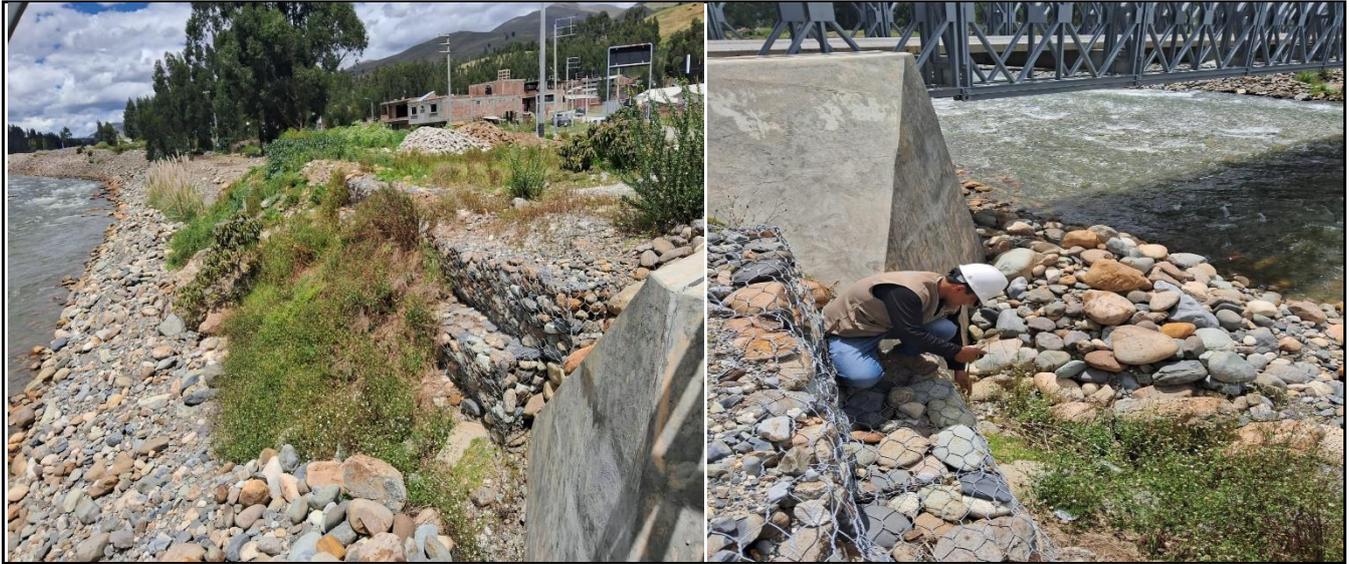
Socavación por contracción	Si ubo en años anteriores por la crecida del rio en épocas de precipitación y actualmente se encuentra cubierta en la parte baja por material de descolmatación.
Socavación en los estribos	Si ubo socavación en altas precipitaciones ahora están llenas de sedimentos.
Socavación en local en los pilares	No cuenta con pilares.
Croquis/Fotografía

**Interpretación:** En el tramo 6 del muro de gavión de la progresiva 0+058 – 0+074 del margen izquierdo aguas arriba del rio Santa del puente Bailey Juan Velasco Alvarado, en la evolución de este tramo se verifico que el muro esta tapado hasta el segundo nivel en la parte derecha inferior por la descolmatación y vegetación, estos rellenos están ocasionando un pequeño vuelco en la progresiva 0+014, en la parte superior por relleno de la carretera del puente, el relleno no es adecuado porque hay piedras pequeñas que no cumplen con las normas, las mallas y alambres están en regular estado, el muro respecto a su base quedo por encima del nivel del rio esto debido a la socavación y erosión en años anteriores.

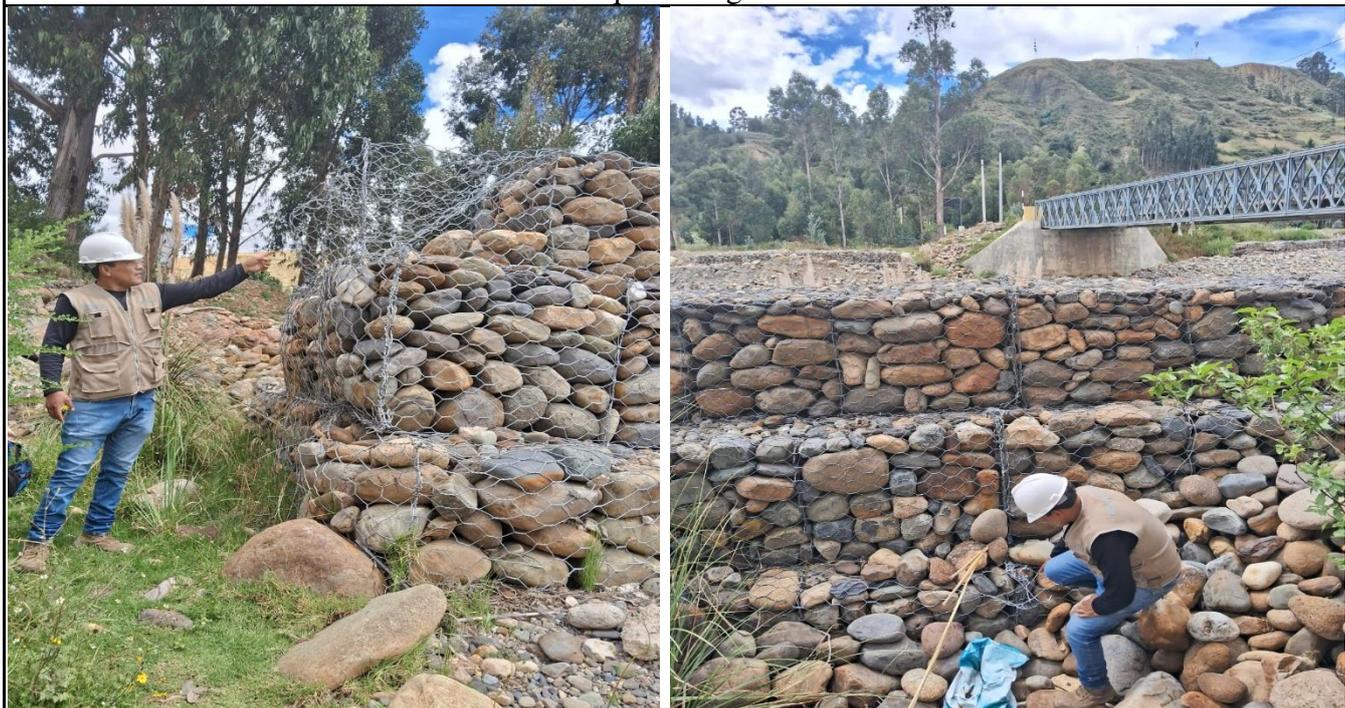
**Interpretación:** En el tramo 7 del muro de gavión de la progresiva 0+087.38 – 0+102.38 del margen izquierdo aguas abajo del rio Santa del puente Bailey Juan Velasco Alvarado, se verificó que en la caja del último nivel en el inicio se encuentra sin llenar esto provoca inestabilidad, en cuanto a los lados laterales en la parte derecha inferior la base se encuentra tapada con descolmatación y vegetación, mientras que en el lado izquierdo superior todo el primer nivel se encuentra cubierta por relleno de piedras del mismo rio, anteriormente hubo erosión y socavación es debido a ello que el nivel de agua quedo por debajo de la base del muro de gavión, en la progresiva 0+100 se verifico que la malla del primer nivel está rota debido al impacto de las rocas en la limpieza que realizaron.

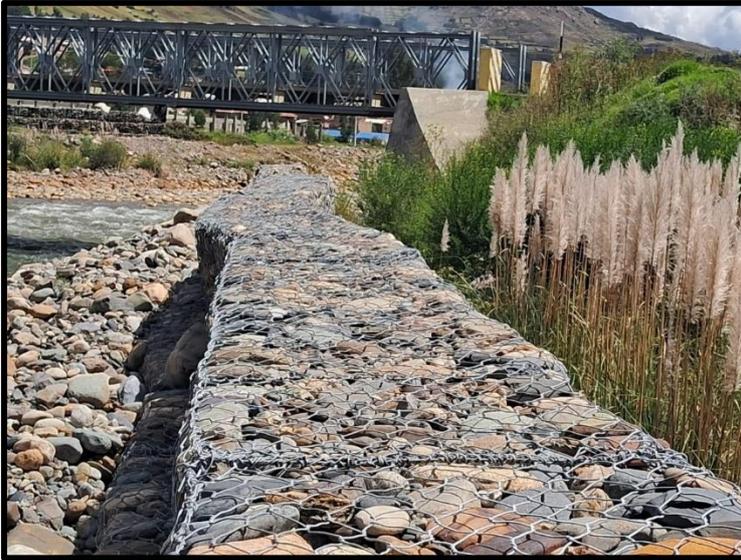
**Figura 21:** Vista de la falla del muro

Vista del tramo donde el hay un volcamiento de muro de 10 m en el último nivel en el margen derecho del rio Santa en el puente Juan Velasco Alvarado.

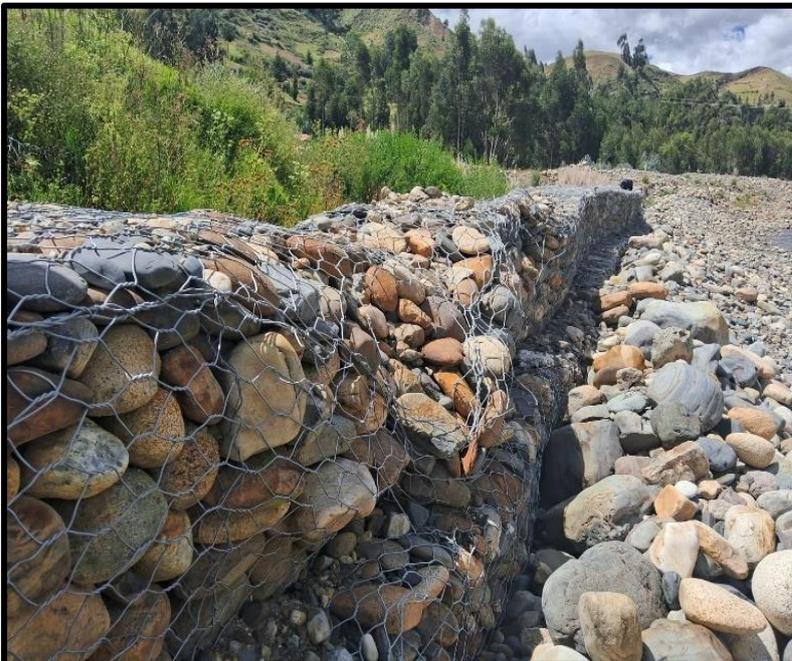
**Figura 22:** Medidas del volcamiento de muro

Se puede visualizar la falla del muro que esta inclinado en el margen derecho del rio Santa en el puente Juan Velasco Alvarado.
