**“DETERMINACIÓN Y EVALUACIÓN DE  
LAS PATOLOGÍAS DEL CERCO PERIMÉTRICO DE  
ALBAÑILERÍA CONFINADA DE BLOQUES DE  
CONCRETO SIMPLE DEL COMPLEJO DEPORTIVO  
AMPATIRI DISTRITO POMATA-PROVINCIA  
CHUCUITO-DEPARTAMENTO PUNO – OCTUBRE 2017”**

**TESIS PARA OPTAR EL TÍTULO PROFESIONAL DE  
INGENIERO CIVIL**

**QUINTANA TABOADA, PIERRE MANUEL NICOLAS**

**2017**

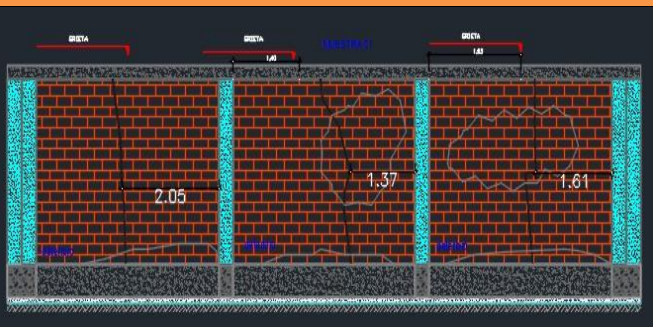
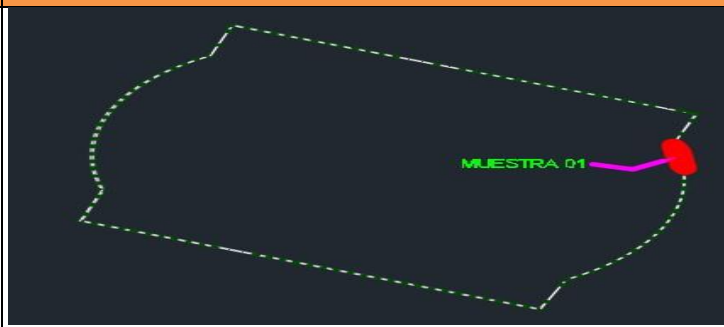
ELEMENTOS	AREA	DESCRIPCION	AREA CON PATOLOGIA A m2	%AREA CON PATOLOGIA A m2	AREA SIN PATOLOGIA S m2	%AREA SIN PATOLOGIA S m2	ELEMENTOS	AREA	DESCRIPCION	AREA CON PATOLOGIA A m2	%AREA CON PATOLOGIA A m2	AREA SIN PATOLOGIA S m2	%AREA SIN PATOLOGIA S m2
SOBRECIMIENTO	5.79 M2	SUCIEDAD	0.00 M2	0.00%	1.90 M2	32.82%	COLUMNA	6.10 M2	SUCIEDAD	3.50 M2	57.38%	2.45 M2	40.16%
		EROSION	3.89 M2	67.18%					EROSION	0.00 M2	0.00%		
		FISURA	0.00 M2	0.00%					FISURA	0.00 M2	0.00%

GRIETA	0.00 M2	0.00%					GRIETA	0.15 M2	2.46%		
		EFLORESCENCIA	0.00 M2	0.00%					EFLORESCENCIA	0.00 M2	0.00%		
<b>TOTAL DE AREA AFECTADA</b>			<b>3.89 M2</b>	<b>67.18%</b>	<b>1.90 M2</b>	<b>32.82%</b>	<b>TOTAL DE AREA AFECTADA</b>			<b>3.65 M2</b>	<b>59.84%</b>	<b>2.45 M2</b>	<b>40.16%</b>
<b>NIVEL DE SEVERIDAD</b>			<b>SEVERO</b>				<b>NIVEL DE SEVERIDAD</b>			<b>MODERADO</b>

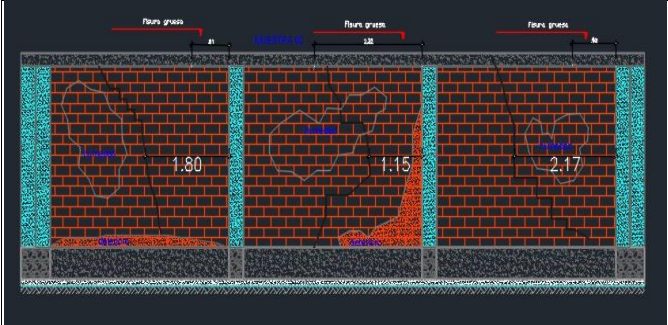
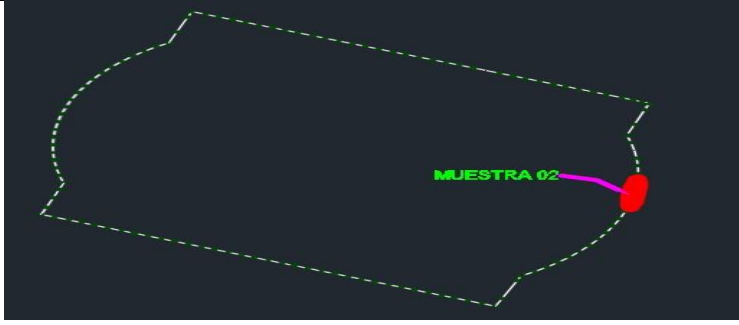
ELEMENTOS	AREA	DESCRIPCION	AREA CON PATOLOGI A m2	%AREA CON PATOLOGI A m2	AREA SIN PATOLOGIA S m2	%AREA SIN PATOLOGIA S m2	ELEMENTOS	AREA	DESCRIPCION	AREA CON PATOLOGI A m2	%AREA CON PATOLOGI A m2	AREA SIN PATOLOGIA S m2	%AREA SIN PATOLOGIA S m2
SOBRECIMENTOS	5.79 M2	SUCIEDAD	0.00 M2	0.00%	1.67 M2	28.84%	COLUMNA	6.10 M2	SUCIEDAD	2.55 M2	41.75%	3.40 M2	55.79%
		EROSION	4.12 M2	71.16%					EROSION	0.00 M2	0.00%		
		FISURA	0.00 M2	0.00%					FISURA	0.00 M2	0.00%

GRIETA	0.00 M2	0.00%					GRIETA	0.15 M2	2.46%		
		EFLORESCENCIA	0.00 M2	0.00%					EFLORESCENCIA	0.00 M2	0.00%

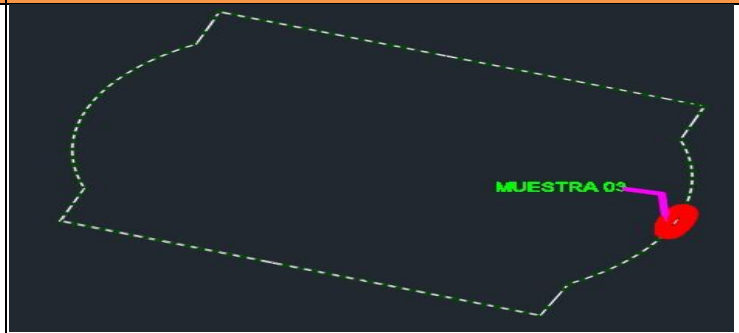
PLANO DE PATOLOGIAS DE LA MUESTRA 03

ELEMENTOS	AREA	DESCRIPCION	AREA CON PATOLOGIA m2	%AREA CON PATOLOGIA m2	AREA SIN PATOLOGIAS m2	%AREA SIN PATOLOGIAS m2	ELEMENTOS	AREA	DESCRIPCION	AREA CON PATOLOGIA m2	%AREA CON PATOLOGIA m2	AREA SIN PATOLOGIAS m2	%AREA SIN PATOLOGIAS m2
SOBRECIMIENTO	5.79 M2	SUCIEDAD	0.00 M2	0.00%	0.79 M2	13.64%	COLUMNA	6.10 M2	SUCIEDAD	1.11 M2	18.20%	4.94 M2	80.98%
		EROSION	5.00 M2	86.36%					EROSION	0.00 M2	0.00%		
		FISURA	0.00 M2	0.00%					FISURA	0.00 M2	0.00%		
		GRIETA	0.00 M2	0.00%					GRIETA	0.05 M2	0.82%		
		EFLORESCENCIA	0.00 M2	0.00%					EFLORESCENCIA	0.00 M2	0.00%		
<b>TOTAL DE AREA AFECTADA</b>			5.00 M2	86.36%	0.79 M2	13.64%	<b>TOTAL DE AREA AFECTADA</b>			1.16 M2	19.02%	4.94 M2	80.98%
<b>NIVEL DE SEVERIDAD</b>			<b>SEVERO</b>				<b>NIVEL DE SEVERIDAD</b>			<b>LEVE</b>			
ELEMENTOS	AREA	DESCRIPCION	AREA CON PATOLOGIA m2	%AREA CON PATOLOGIA m2	AREA SIN PATOLOGIAS m2	%AREA SIN PATOLOGIAS m2	ELEMENTOS	AREA	DESCRIPCION	AREA CON PATOLOGIA m2	%AREA CON PATOLOGIA m2	AREA SIN PATOLOGIAS m2	%AREA SIN PATOLOGIAS m2

VIGA	2.68 M2	SUCIEDAD	0.00 M2	0.00%	2.43 M2	90.66%	MURO	32.34 M2	SUCIEDAD	0.50 M2	1.55%	22.59 M2	69.85%
		EROSION	0.00 M2	0.00%					EROSION	1.56 M2	4.82%		
		FISURA	0.00 M2	0.00%					FISURA	0.00 M2	0.00%		
		GRIETA	0.00 M2	0.00%					GRIETA	0.32 M2	0.99%		
		EFLORESCENCIA	0.25 M2	9.34%					EFLORESCENCIA	7.37 M2	22.79%

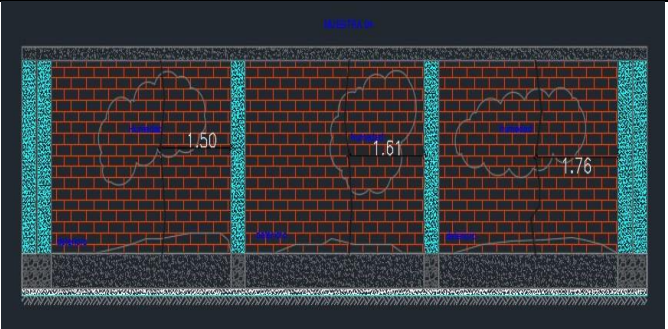
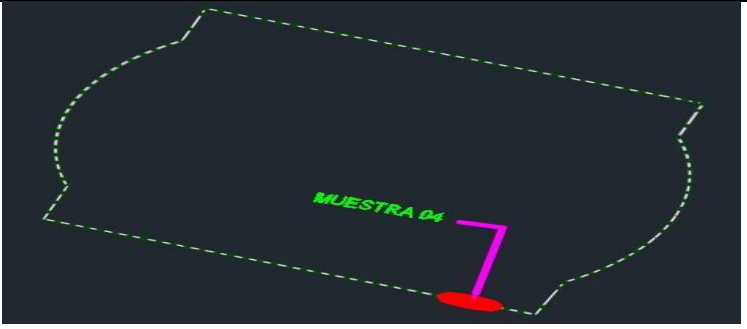
ELEMENTOS	AREA	DESCRIPCION	AREA CON PATOLOGIA m2	%AREA CON PATOLOGIA m2	AREA SIN PATOLOGIAS m2	%AREA SIN PATOLOGIAS m2	ELEMENTOS	AREA	DESCRIPCION	AREA CON PATOLOGIA m2	%AREA CON PATOLOGIA m2	AREA SIN PATOLOGIAS m2	%AREA SIN PATOLOGIAS m2

SOBRECIMIENTO	5.79 M2	SUCIEDAD	0.00 M2	0.00%	1.67 M2	28.84%	COLUMNA	6.10 M2	SUCIEDAD	0.89 M2	14.59%	5.04 M2	82.62%		
		EROSION	4.12 M2	71.16%					EROSION	0.12 M2	1.97%				
		FISURA	0.00 M2	0.00%					FISURA	0.00 M2	0.00%				
		GRIETA	0.00 M2	0.00%					GRIETA	0.05 M2	0.82%				
		EFLORESCENCIA	0.00 M2	0.00%					EFLORESCENCIA	0.00 M2	0.00%				
<b>TOTAL DE AREA AFECTADA</b>			<b>4.12 M2</b>	<b>71.16%</b>	<b>1.67 M2</b>	<b>28.84%</b>	<b>TOTAL DE AREA AFECTADA</b>			<b>1.06 M2</b>	<b>17.38%</b>	<b>5.04 M2</b>	<b>82.62%</b>

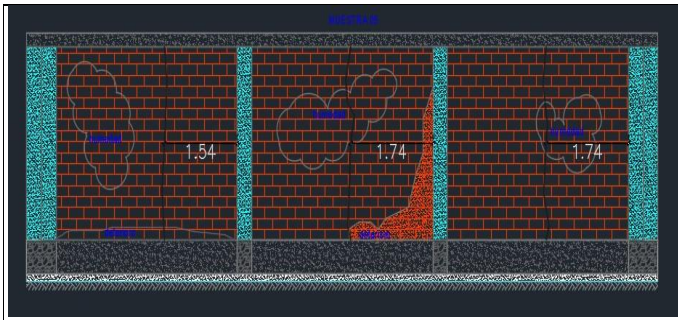
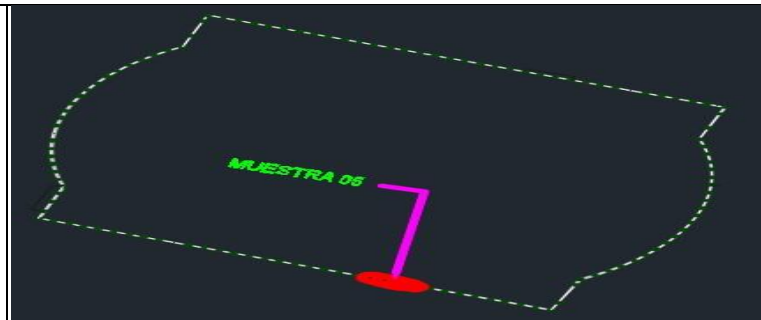
ELEMENTOS	AREA	DESCRIPCION	AREA CON PATOLOGIA m2	%AREA CON PATOLOGIA m2	AREA SIN PATOLOGIAS m2	%AREA SIN PATOLOGIAS m2	ELEMENTOS	AREA	DESCRIPCION	AREA CON PATOLOGIA m2	%AREA CON PATOLOGIA m2	AREA SIN PATOLOGIAS m2	%AREA SIN PATOLOGIAS m2
SOBRECIMIENTO	5.79 M2	SUCIEDAD	0.00 M2	0.00%	0.70 M2	12.09%	COLUMNA	6.10 M2	SUCIEDAD	0.89 M2	14.59%	5.04 M2	82.62%
		EROSION	5.09 M2	87.91%					EROSION	0.12 M2	1.97%		
		FISURA	0.00 M2	0.00%					FISURA	0.00 M2	0.00%		
		GRIETA	0.00 M2	0.00%					GRIETA	0.05 M2	0.82%		
		EFLORESCENCIA	0.00 M2	0.00%					EFLORESCENCIA	0.00 M2	0.00%		
<b>TOTAL DE AREA AFECTADA</b>			5.09 M2	87.91%	0.70 M2	12.09%	<b>TOTAL DE AREA AFECTADA</b>			1.06 M2	17.38%	5.04 M2	82.62%
<b>NIVEL DE SEVERIDAD</b>			<b>SEVERO</b>				<b>NIVEL DE SEVERIDAD</b>			<b>LEVE</b>			
ELEMENTOS	AREA	DESCRIPCION	AREA CON PATOLOGIA m2	%AREA CON PATOLOGIA m2	AREA SIN PATOLOGIAS m2	%AREA SIN PATOLOGIAS m2	ELEMENTOS	AREA	DESCRIPCION	AREA CON PATOLOGIA m2	%AREA CON PATOLOGIA m2	AREA SIN PATOLOGIAS m2	%AREA SIN PATOLOGIAS m2

VIGA	2.68 M2	SUCIEDAD	0.00 M2	0.00%	1.23 M2	45.90%	MURO	32.34 M2	SUCIEDAD	0.00 M2	0.00%	26.65 M2	82.41%
		EROSION	0.00 M2	0.00%					EROSION	0.00 M2	0.00%		
		FISURA	0.00 M2	0.00%					FISURA	0.00 M2	0.00%		
		GRIETA	0.00 M2	0.00%					GRIETA	0.32 M2	0.99%		
		EFLORESCENCIA	1.45 M2	54.10%					EFLORESCENCIA	5.37 M2	16.60%		
<b>TOTAL DE AREA AFECTADA</b>			1.45 M2	54.10%	1.23 M2	45.90%	<b>TOTAL DE AREA AFECTADA</b>			5.69 M2	17.59%	26.65 M2	82.41%
<b>NIVEL DE SEVERIDAD</b>			<b>MODERADO</b>				<b>NIVEL DE SEVERIDAD</b>			<b>LEVE</b>

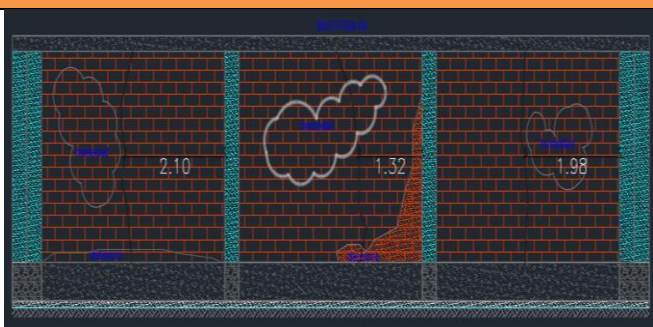
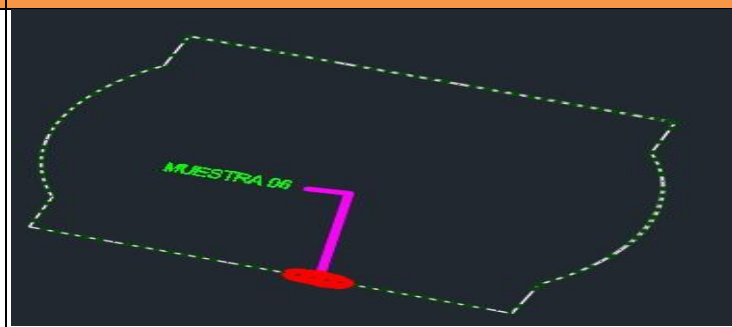
ELEMENTOS	AREA	DESCRIPCION	AREA CON PATOLOGIA m2	%AREA CON PATOLOGIA m2	AREA SIN PATOLOGIAS m2	%AREA SIN PATOLOGIAS m2	ELEMENTOS	AREA	DESCRIPCION	AREA CON PATOLOGIA m2	%AREA CON PATOLOGIA m2	AREA SIN PATOLOGIAS m2	%AREA SIN PATOLOGIAS m2
SOBRECIMIENTO	5.79 M2	SUCIEDAD	0.00 M2	0.00%	0.91 M2	15.72%	COLUMNA	6.10 M2	SUCIEDAD	0.51 M2	8.36%	4.83 M2	79.18%
		EROSION	4.88 M2	84.28%					EROSION	0.66 M2	10.82%		
		FISURA	0.00 M2	0.00%					FISURA	0.00 M2	0.00%		
		GRIETA	0.00 M2	0.00%					GRIETA	0.10 M2	1.64%		
		EFLORESCENCIA	0.00 M2	0.00%					EFLORESCENCIA	0.00 M2	0.00%		
TOTAL DE AREA AFECTADA			4.88 M2	84.28%	0.91 M2	15.72%	TOTAL DE AREA AFECTADA			1.27 M2	20.82%	4.83 M2	79.18%

NIVEL DE SEVERIDAD			SEVERO				NIVEL DE SEVERIDAD			LEVE

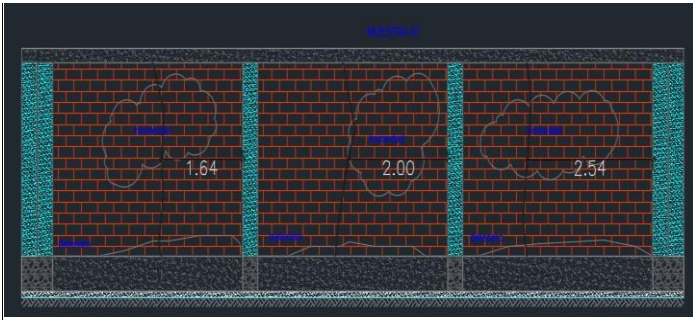
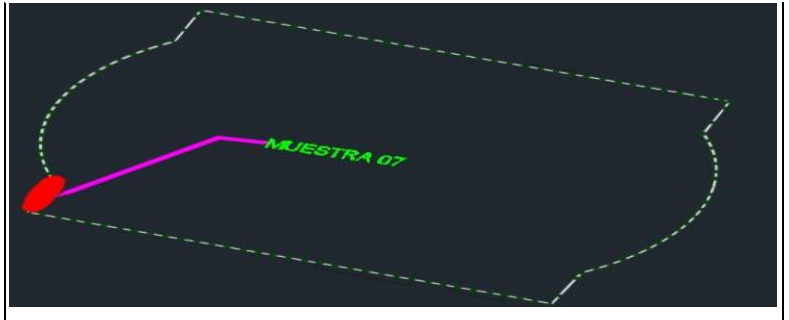
ELEMENTOS	AREA	DESCRIPCION	AREA CON PATOLOGIA m2	%AREA CON PATOLOGIA m2	AREA SIN PATOLOGIAS m2	%AREA SIN PATOLOGIAS m2	ELEMENTOS	AREA	DESCRIPCION	AREA CON PATOLOGIA m2	%AREA CON PATOLOGIA m2	AREA SIN PATOLOGIAS m2	%AREA SIN PATOLOGIAS m2
SOBRECIMIENTO	5.79 M2	SUCIEDAD	0.00 M2	0.00%	1.11 M2	19.17%	COLUMNA	6.10 M2	SUCIEDAD	0.25 M2	4.10%	5.40 M2	88.52%
		EROSION	4.68 M2	80.83%					EROSION	0.22 M2	3.61%		
		FISURA	0.00 M2	0.00%					FISURA	0.00 M2	0.00%		
		GRIETA	0.00 M2	0.00%					GRIETA	0.23 M2	3.77%		
		EFLORESCENCIA	0.00 M2	0.00%					EFLORESCENCIA	0.00 M2	0.00%		
<b>TOTAL DE AREA AFECTADA</b>			<b>4.68 M2</b>	<b>80.83%</b>	<b>1.11 M2</b>	<b>19.17%</b>	<b>TOTAL DE AREA AFECTADA</b>			<b>0.70 M2</b>	<b>11.48%</b>	<b>5.40 M2</b>	<b>88.52%</b>
<b>NIVEL DE SEVERIDAD</b>			<b>SEVERO</b>				<b>NIVEL DE SEVERIDAD</b>			<b>LEVE</b>			
ELEMENTOS	AREA	DESCRIPCION	AREA CON PATOLOGIA m2	%AREA CON PATOLOGIA m2	AREA SIN PATOLOGIAS m2	%AREA SIN PATOLOGIAS m2	ELEMENTOS	AREA	DESCRIPCION	AREA CON PATOLOGIA m2	%AREA CON PATOLOGIA m2	AREA SIN PATOLOGIAS m2	%AREA SIN PATOLOGIAS m2

VIGA	2.68 M2	SUCIEDAD	0.00 M2	0.00%	0.78 M2	29.10%	MURO	32.34 M2	SUCIEDAD	0.70 M2	2.16%	15.39 M2	47.60%
		EROSION	1.80 M2	67.16%					EROSION	5.46 M2	16.88%		
		FISURA	0.00 M2	0.00%					FISURA	0.08 M2	0.25%		
		GRIETA	0.10 M2	3.73%					GRIETA	0.15 M2	0.46%		
		EFLORESCENCIA	0.00 M2	0.00%					EFLORESCENCIA	10.56 M2	32.64%		
<b>TOTAL DE AREA AFECTADA</b>			<b>1.90 M2</b>	<b>70.90%</b>	<b>0.78 M2</b>	<b>29.10%</b>	<b>TOTAL DE AREA AFECTADA</b>			<b>16.95 M2</b>	<b>52.40%</b>	<b>15.39 M2</b>	<b>47.60%</b>
<b>NIVEL DE SEVERIDAD</b>			<b>SEVERO</b>				<b>NIVEL DE SEVERIDAD</b>			<b>MODERADO</b>

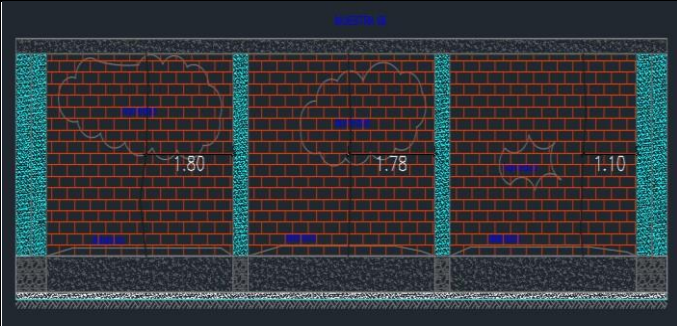
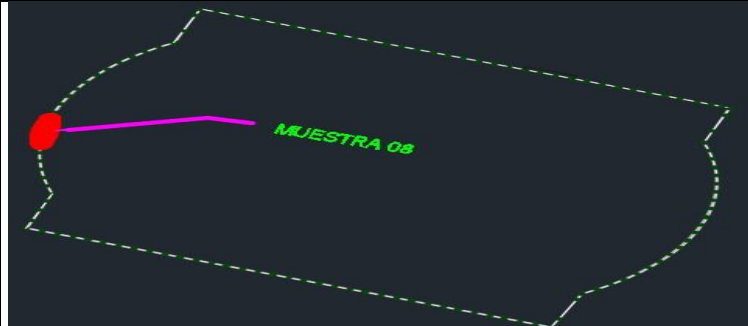
ELEMENTOS	AREA	DESCRIPCION	AREA CON PATOLOGIA m2	%AREA CON PATOLOGIA m2	AREA SIN PATOLOGIAS m2	%AREA SIN PATOLOGIAS m2	ELEMENTOS	AREA	DESCRIPCION	AREA CON PATOLOGIA m2	%AREA CON PATOLOGIA m2	AREA SIN PATOLOGIAS m2	%AREA SIN PATOLOGIAS m2
SOBRECIMIENTO	5.79 M2	SUCIEDAD	0.00 M2	0.00%	1.45 M2	25.04%	COLUMNA	6.10 M2	SUCIEDAD	0.16 M2	2.62%	5.44 M2	89.18%
		EROSION	4.34 M2	74.96%					EROSION	0.24 M2	3.93%		
		FISURA	0.00 M2	0.00%					FISURA	0.03 M2	0.49%		
		GRIETA	0.00 M2	0.00%					GRIETA	0.00 M2	0.00%		
		EFLORESCENCIA	0.00 M2	0.00%					EFLORESCENCIA	0.23 M2	3.77%		
<b>TOTAL DE AREA AFECTADA</b>			4.34 M2	74.96%	1.45 M2	25.04%	<b>TOTAL DE AREA AFECTADA</b>			0.66 M2	10.82%	5.44 M2	89.18%

<b>NIVEL DE SEVERIDAD</b>			<b>SEVERO</b>				<b>NIVEL DE SEVERIDAD</b>			<b>LEVE</b>

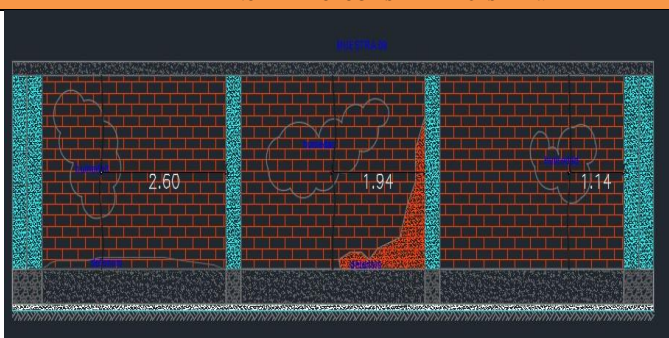
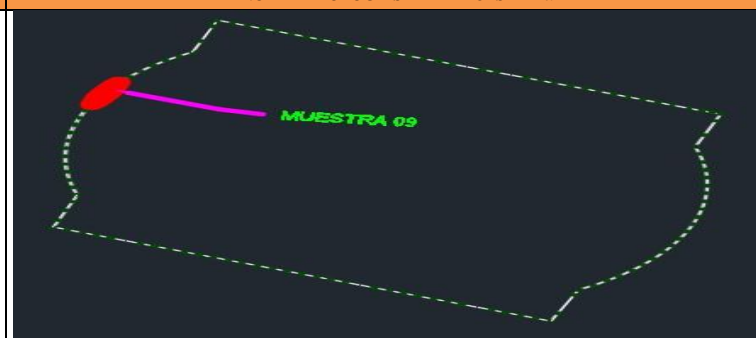
ELEMENTOS	AREA	DESCRIPCION	AREA CON PATOLOGIA m2	%AREA CON PATOLOGIA m2	AREA SIN PATOLOGIAS m2	%AREA SIN PATOLOGIAS m2	ELEMENTOS	AREA	DESCRIPCION	AREA CON PATOLOGIA m2	%AREA CON PATOLOGIA m2	AREA SIN PATOLOGIAS m2	%AREA SIN PATOLOGIAS m2

SOBRECIMIENTO	5.79 M2	SUCIEDAD	0.00 M2	0.00%	1.22 M2	21.07%	COLUMNA	6.10 M2	SUCIEDAD	0.10 M2	1.64%	5.06 M2	82.95%
		EROSION	4.57 M2	78.93%					EROSION	0.60 M2	9.84%		
		FISURA	0.00 M2	0.00%					FISURA	0.05 M2	0.82%		
		GRIETA	0.00 M2	0.00%					GRIETA	0.00 M2	0.00%		
		EFLORESCENCIA	0.00 M2	0.00%					EFLORESCENCIA	0.29 M2	4.75%		
<b>TOTAL DE AREA AFECTADA</b>			<b>4.57 M2</b>	<b>78.93%</b>	<b>1.22 M2</b>	<b>21.07%</b>	<b>TOTAL DE AREA AFECTADA</b>			<b>1.04 M2</b>	<b>17.05%</b>	<b>5.06 M2</b>	<b>82.95%</b>
<b>NIVEL DE SEVERIDAD</b>			<b>SEVERO</b>				<b>NIVEL DE SEVERIDAD</b>			<b>LEVE</b>

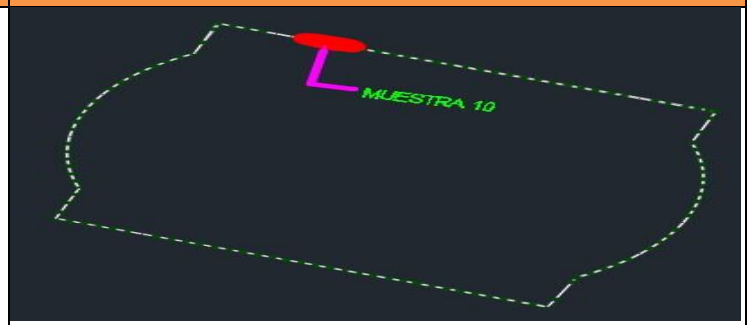
PLANO DE PATOLOGIAS DE LA MUESTRA 10

ELEMENTOS	AREA	DESCRIPCION	AREA CON PATOLOGIA m2	%AREA CON PATOLOGIA m2	AREA SIN PATOLOGIAS m2	%AREA SIN PATOLOGIAS m2	ELEMENTOS	AREA	DESCRIPCION	AREA CON PATOLOGIA m2	%AREA CON PATOLOGIA m2	AREA SIN PATOLOGIAS m2	%AREA SIN PATOLOGIAS m2
SOBRECIMIENTO	5.79 M2	SUCIEDAD	0.00 M2	0.00%	1.83 M2	31.61%	COLUMNA	6.10 M2	SUCIEDAD	0.35 M2	5.74%	4.93 M2	80.82%
		EROSION	3.96 M2	68.39%					EROSION	0.00 M2	0.00%		
		FISURA	0.00 M2	0.00%					FISURA	0.02 M2	0.33%		
		GRIETA	0.00 M2	0.00%					GRIETA	0.10 M2	1.64%		
		EFLORESCENCIA	0.00 M2	0.00%					EFLORESCENCIA	0.70 M2	11.48%		
<b>TOTAL DE AREA AFECTADA</b>			3.96 M2	68.39%	1.83 M2	31.61%	<b>TOTAL DE AREA AFECTADA</b>			1.17 M2	19.18%	4.93 M2	80.82%
<b>NIVEL DE SEVERIDAD</b>			<b>SEVERO</b>				<b>NIVEL DE SEVERIDAD</b>			<b>LEVE</b>			
ELEMENTOS	AREA	DESCRIPCION	AREA CON PATOLOGIA m2	%AREA CON PATOLOGIA m2	AREA SIN PATOLOGIAS m2	%AREA SIN PATOLOGIAS m2	ELEMENTOS	AREA	DESCRIPCION	AREA CON PATOLOGIA m2	%AREA CON PATOLOGIA m2	AREA SIN PATOLOGIAS m2	%AREA SIN PATOLOGIAS m2

VIGA	2.68 M2	SUCIEDAD	0.00 M2	0.00%	1.55 M2	57.69%	MURO	32.34 M2	SUCIEDAD	0.00 M2	0.00%	23.39 M2	72.32%
		EROSION	1.00 M2	37.31%					EROSION	1.53 M2	4.73%		
		FISURA	0.03 M2	1.27%					FISURA	0.02 M2	0.06%		
		GRIETA	0.10 M2	3.73%					GRIETA	0.02 M2	0.07%		
		EFLORESCENCIA	0.00 M2	0.00%					EFLORESCENCIA	7.38 M2	22.82%		
<b>TOTAL DE AREA AFECTADA</b>			1.13 M2	42.31%	1.55 M2	57.69%	<b>TOTAL DE AREA AFECTADA</b>			8.95 M2	27.68%	23.39 M2	72.32%
<b>NIVEL DE SEVERIDAD</b>			<b>MODERADO</b>				<b>NIVEL DE SEVERIDAD</b>			<b>LEVE</b>

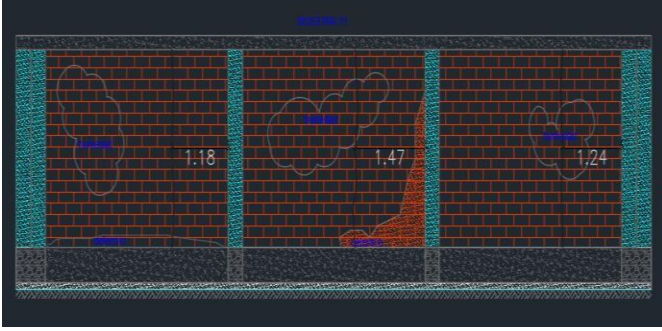
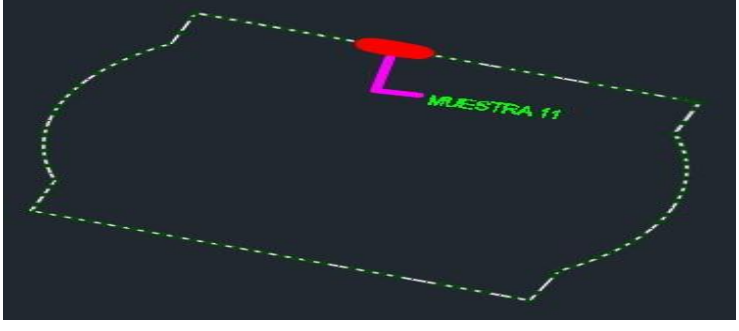
ELEMENTOS	AREA	DESCRIPCION	AREA CON PATOLOGIA m2	%AREA CON PATOLOGIA m2	AREA SIN PATOLOGIAS m2	%AREA SIN PATOLOGIAS m2	ELEMENTOS	AREA	DESCRIPCION	AREA CON PATOLOGIA m2	%AREA CON PATOLOGIA m2	AREA SIN PATOLOGIAS m2	%AREA SIN PATOLOGIAS m2
SOBRECIMIENTO	5.79 M2	SUCIEDAD	0.00 M2	0.00%	1.66 M2	28.67%	COLUMNA	6.10 M2	SUCIEDAD	0.58 M2	9.51%	4.61 M2	75.59%

EROSION	4.13 M2	71.33%					EROSION	0.00 M2	0.00%		
		FISURA	0.00 M2	0.00%					FISURA	0.03 M2	0.48%		
		GRIETA	0.00 M2	0.00%					GRIETA	0.23 M2	3.77%		
		EFLORESCENCIA	0.00 M2	0.00%					EFLORESCENCIA	0.65 M2	10.66%		
<b>TOTAL DE AREA AFECTADA</b>			<b>4.13 M2</b>	<b>71.33%</b>	<b>1.66 M2</b>	<b>28.67%</b>	<b>TOTAL DE AREA AFECTADA</b>			<b>1.49 M2</b>	<b>24.41%</b>	<b>4.61 M2</b>	<b>75.59%</b>
<b>NIVEL DE SEVERIDAD</b>			<b>SEVERO</b>				<b>NIVEL DE SEVERIDAD</b>			<b>LEVE</b>

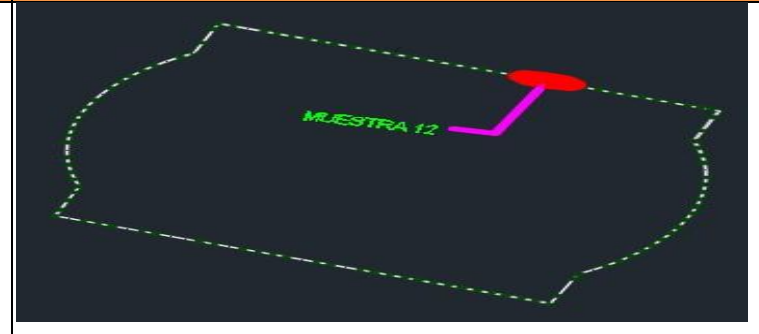
PLANO DE PATOLOGIAS DE LA MUESTRA 12

ELEMENTOS	AREA	DESCRIPCION	AREA CON PATOLOGIA m2	%AREA CON PATOLOGIA m2	AREA SIN PATOLOGIAS m2	%AREA SIN PATOLOGIAS m2	ELEMENTOS	AREA	DESCRIPCION	AREA CON PATOLOGIA m2	%AREA CON PATOLOGIA m2	AREA SIN PATOLOGIAS m2	%AREA SIN PATOLOGIAS m2
SOBRECIMIENTO	5.79 M2	SUCIEDAD	0.00 M2	0.00%	1.62 M2	27.98%	COLUMNA	6.10 M2	SUCIEDAD	0.67 M2	10.98%	4.66 M2	76.39%
		EROSION	4.17 M2	72.02%					EROSION	0.00 M2	0.00%		
		FISURA	0.00 M2	0.00%					FISURA	0.00 M2	0.00%		
		GRIETA	0.00 M2	0.00%					GRIETA	0.12 M2	1.97%		
		EFLORESCENCIA	0.00 M2	0.00%					EFLORESCENCIA	0.65 M2	10.66%		
<b>TOTAL DE AREA AFECTADA</b>			4.17 M2	72.02%	1.62 M2	27.98%	<b>TOTAL DE AREA AFECTADA</b>			1.44 M2	23.61%	4.66 M2	76.39%
<b>NIVEL DE SEVERIDAD</b>			<b>SEVERO</b>				<b>NIVEL DE SEVERIDAD</b>			<b>LEVE</b>			
ELEMENTOS	AREA	DESCRIPCION	AREA CON PATOLOGIA m2	%AREA CON PATOLOGIA m2	AREA SIN PATOLOGIAS m2	%AREA SIN PATOLOGIAS m2	ELEMENTOS	AREA	DESCRIPCION	AREA CON PATOLOGIA m2	%AREA CON PATOLOGIA m2	AREA SIN PATOLOGIAS m2	%AREA SIN PATOLOGIAS m2
