UNIVERSIDAD CATÓLICA LOS ÁNGELES
CHIMBOTE

**“DETERMINACIÓN Y EVALUACIÓN DE LAS
PATOLOGÍAS EN EL PAVIMENTO FLEXIBLE DE LA
AVENIDA RAMON ROMERO DISTRITO VEINTISÉIS DE
OCTUBRE - PIURA, NOVIEMBRE 2017”**

TESIS PARA OPTAR EL TÍTULO PROFESIONAL DE INGENIERO
CIVIL

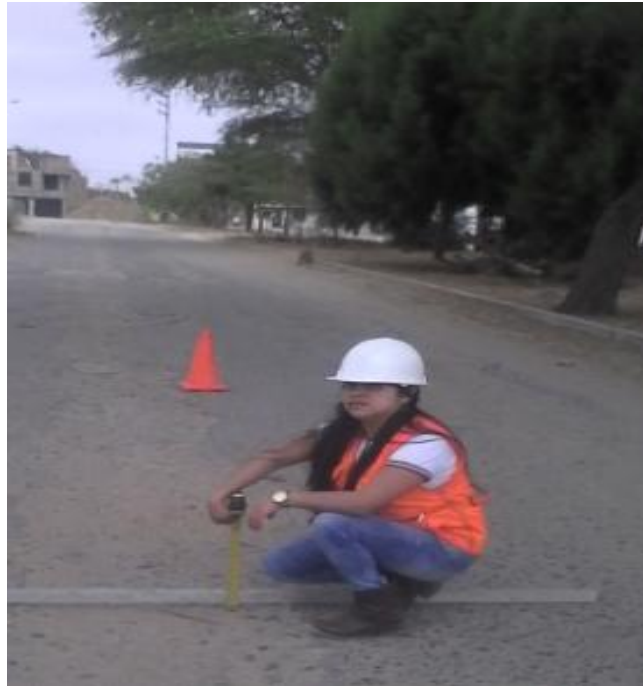
Anexo 1. Presencia de desprendimiento de agregados del pavimento.

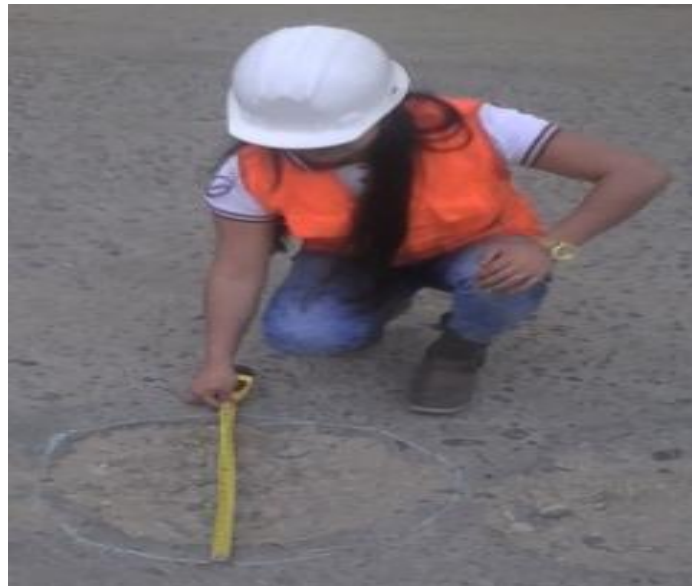
Anexo 2. Presencia de huecos.
