**EVALUACIÓN DE DIQUE, PARA MEJORAMIENTO DE LA DEFENSA RIBEREÑA EN  
LA MARGEN DERECHA DEL RÍO CHIRA, UBICADO ENTRE LAS JURISDICCIONES  
DE LAS PROVINCIAS DE SULLANA Y PAITA, REGIÓN PIURA - 2024**

**TESIS PARA OPTAR EL TÍTULO PROFESIONAL DE INGENIERO CIVIL**

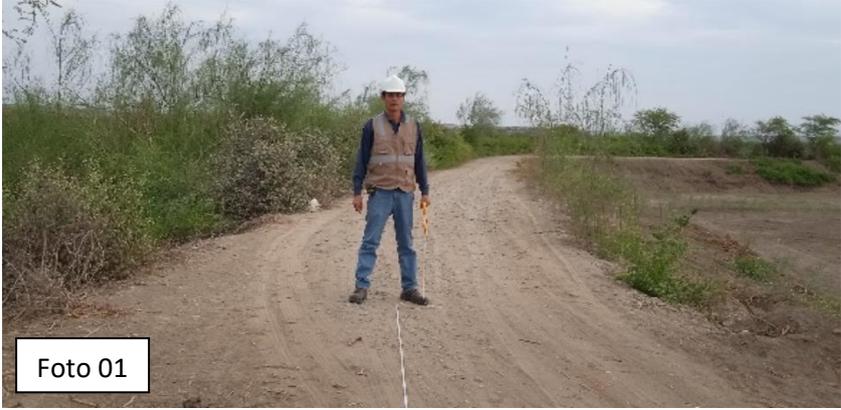
<div style="border: 1px solid black; padding: 2px; width: fit-content; margin-top: 5px;">Foto 01</div>		<p style="text-align: center; margin-top: 0;"><b>Descripción</b></p> <p>Se observa desgaste en la superficie de la corona, en tanto el talud lado izquierdo de la foto 01, está cubierto por arbustos y maleza.</p>

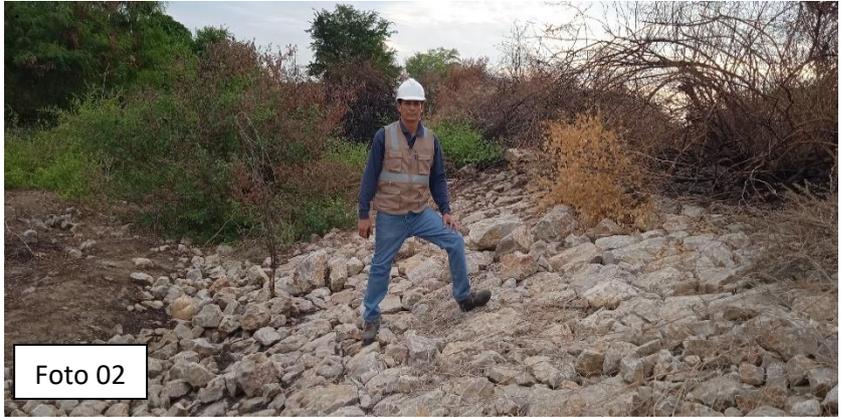
<div style="border: 1px solid black; padding: 2px; width: fit-content; margin-top: 5px;">Foto 02</div>		<p style="text-align: center; margin-top: 0;"><b>Descripción</b></p> <p>En la foto 02 se observa enrocado con piedras dispersas, además se muestra que está siendo cubierto en parte por plantas.</p>

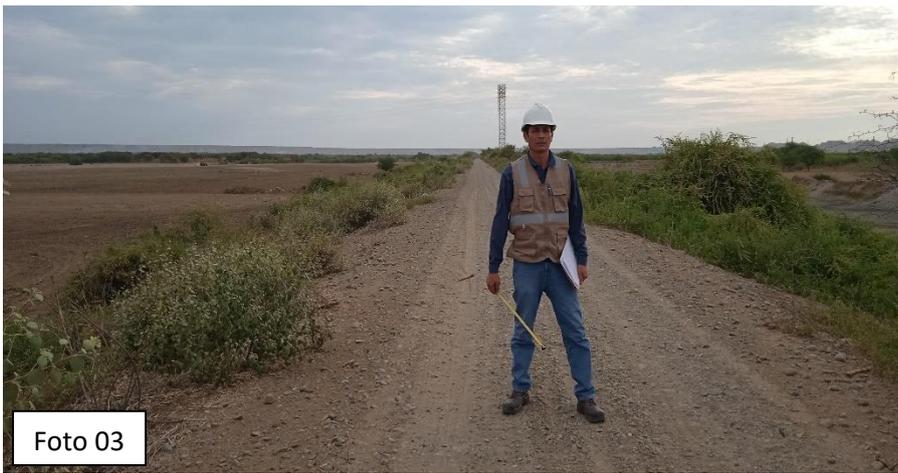
<p>Foto 03</p>		<p><b>Descripción</b> Se observa desgaste de la superficie de la corona, bordes desgastados y deformados, talud cubierto en parte plantas menores</p>

- Al haber realizado la evaluación del dique en el tramo de la progresiva 0+500 a 1+000, su condición es deterioro regular, debido al estado en que se encuentran los espigones, habiendo sido afectados por anteriores crecidas que sedimentaron la zona con arena y arcilla, reduciendo su altura, de igual manera afecto la diferencia de altura entre la orilla y la superficie del dique, este último se aprecia que tiene desgaste en la parte superficial de la corona y los bordes, sin embargo el talud se ve afectado por la presencia de plantas sobre la superficie.

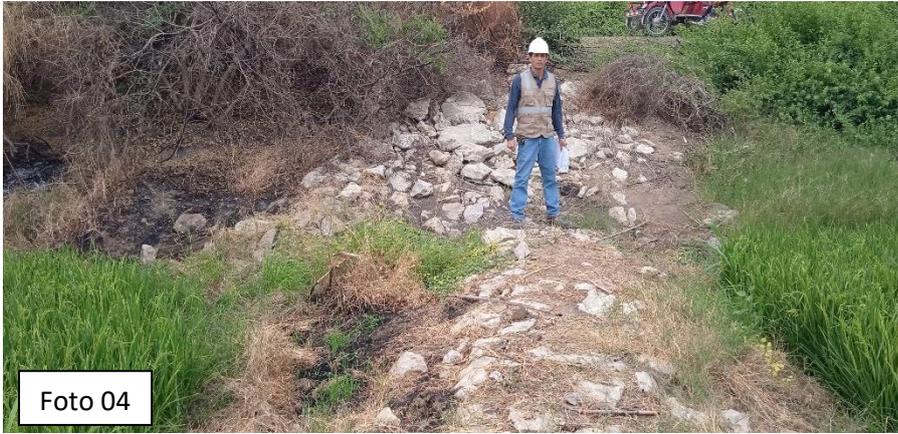
<p>Foto 04</p>		<p><b>Descripción</b> Se evidencia espigón cubierto por maleza y hierba nacida en la zona.</p>

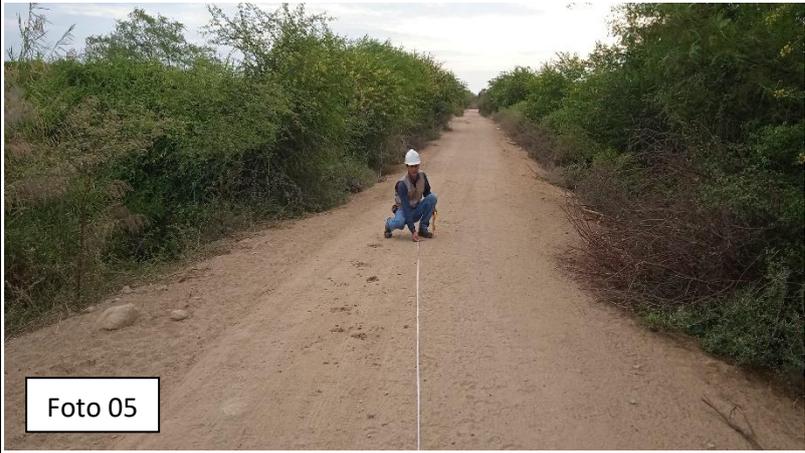
<p>Foto 05</p>		<p><b>Descripción</b> Realizando las medidas al dique, se observó que el talud de ambos lados está cubierto por árboles en todo el tramo.</p>

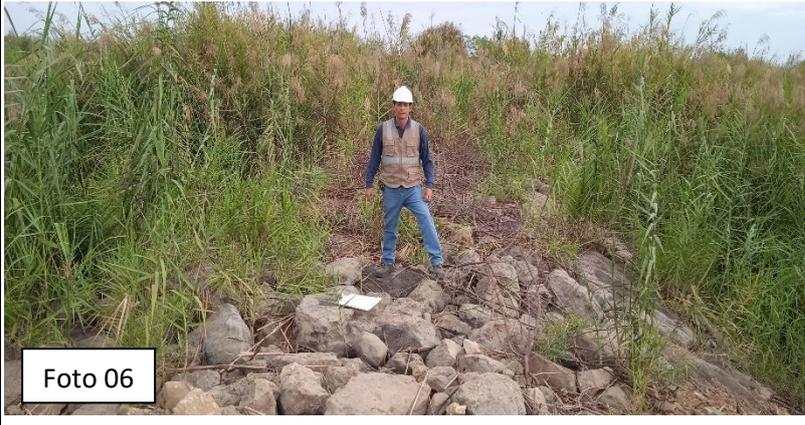
<p>Foto 06</p>		<p><b>Descripción</b> En la foto se observa espigón de piedra cubierto en parte tanto frente y espalda, así como el morro con carrizo y maleza.</p>

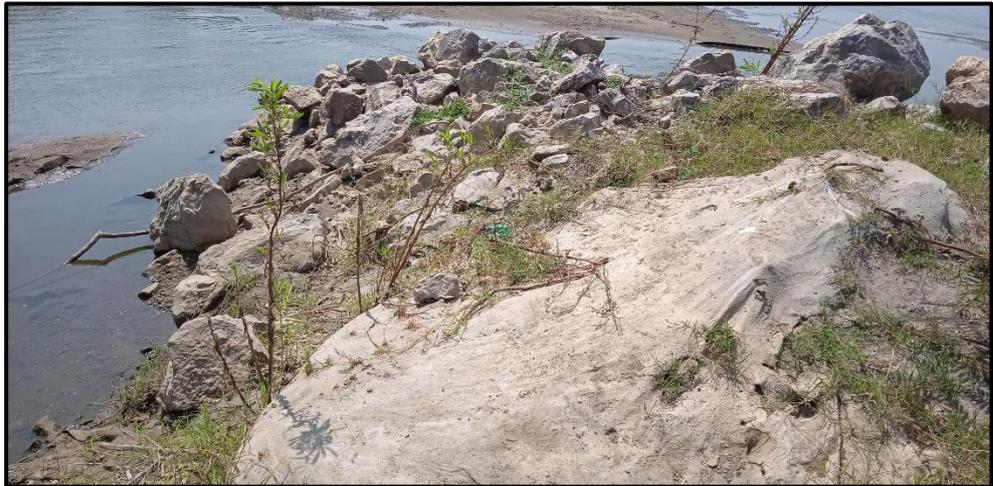
**FOTOGRAFIA 01:** Restos de espigón destruido por el río, perteneció al anterior tramo del dique que fue erosionado por las aguas turbulentas en época del fenómeno el niño (tomada el 13/04/2024).

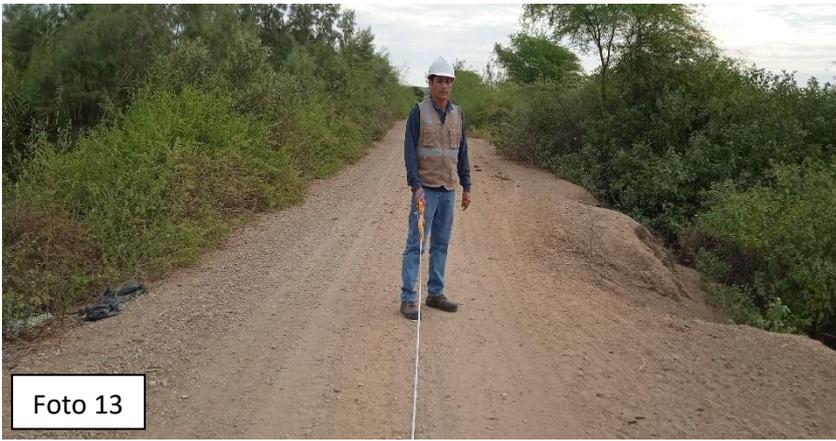
<p>Foto 13</p>		<p><b>Descripción</b></p> <p>Realizando la medición se observa que en un lado el borde esta carcomido e interrumpido, en tanto el talud de ambos lados se encuentra cubierto por árboles y arbustos menores.</p>

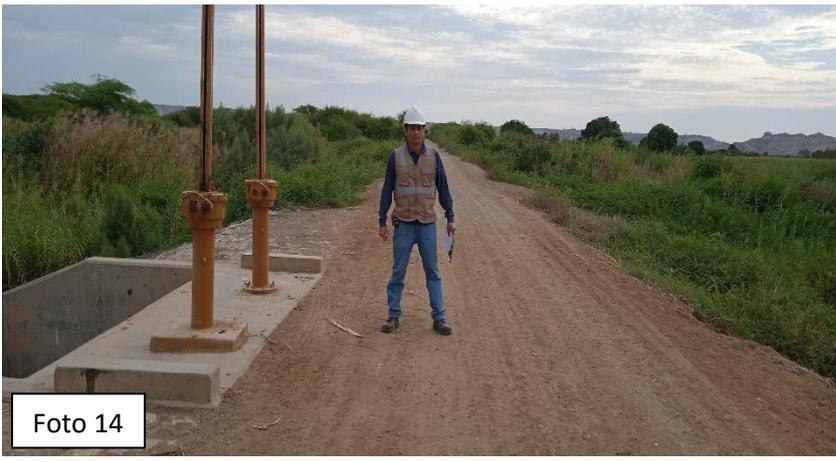
<p>Foto 14</p>		<p><b>Descripción</b></p> <p>Se observa pase de agua controlado mediante compuertas de hizaje mecánico, estructura de concreto, siendo confinado por mampostería de piedra y concreto, el talud de ambos lados está cubierto con arbustos menores y hierba.</p>

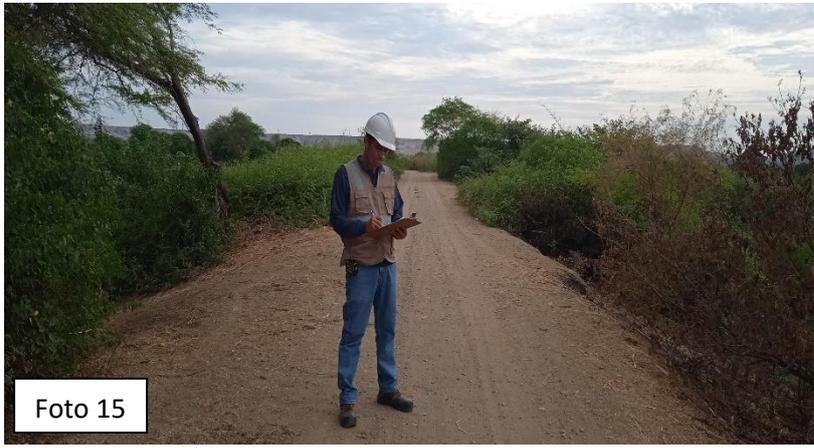
<p>Foto 15</p>		<p><b>Descripción</b></p> <p>Se observa que el tramo tiene el talud de ambos lados cubiertos por árboles y plantas menores.</p>

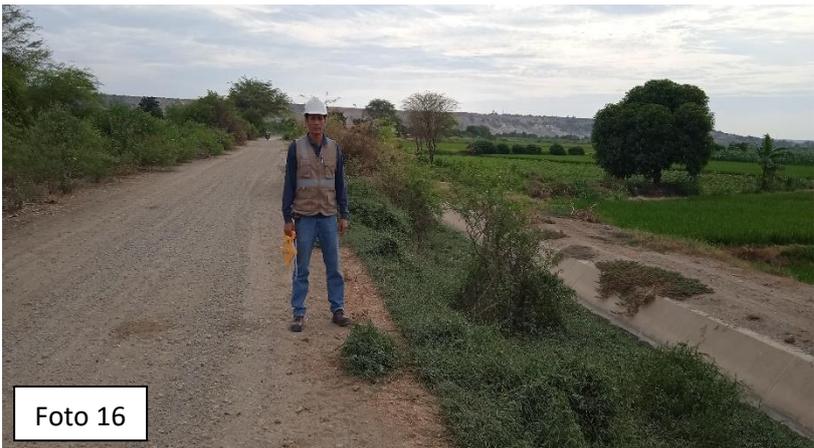
<p>Foto 16</p>		<p><b>Descripción</b></p> <p>Se observa parte de corona con superficie desgastada, el talud de ambos lados cubiertos por árboles y hierbas, en paralelo existe un canal de regadío de menor cubicaje.</p>

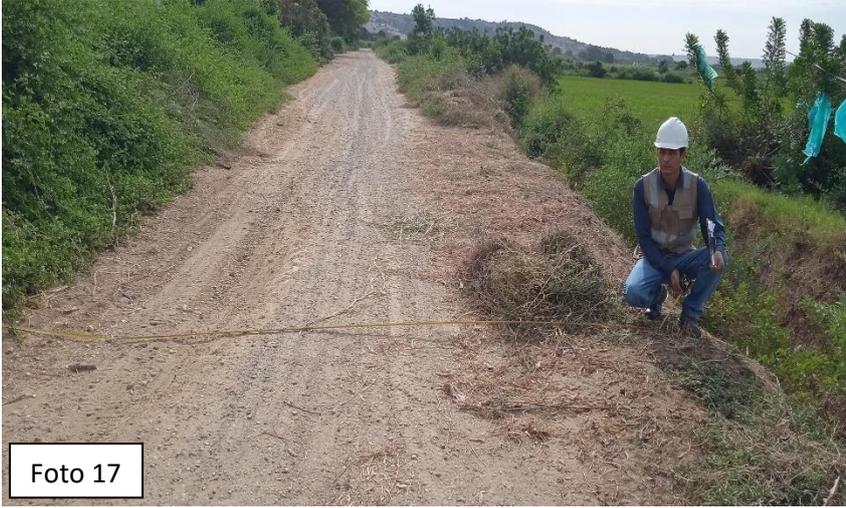
<p>Foto 17</p>		<p><b>Descripción</b></p> <p>Se observa parte de corona con superficie afectada por desgaste y ahuellamiento, de un lado el talud esta junto un canal de regadío y del otro lado está cubierto totalmente con arbustos y maleza.</p>

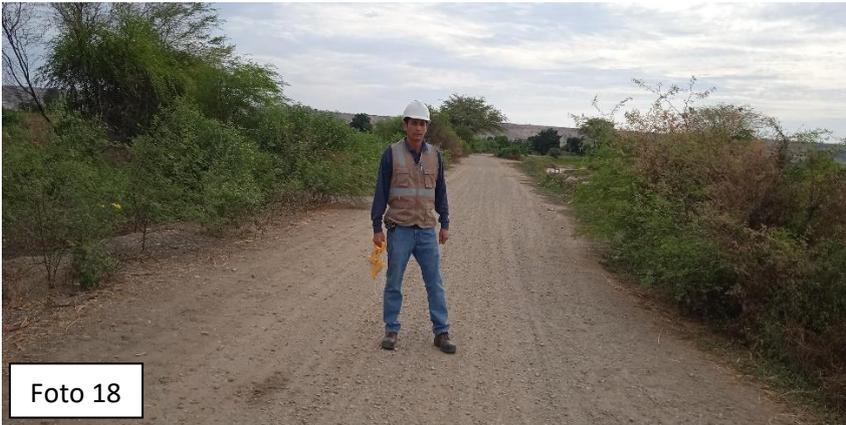
<p>Foto 18</p>		<p><b>Descripción</b></p> <p>Se observa parte de la corona con superficie desgastada, el talud de ambos lados está cubierto por árboles y arbustos menores.</p>

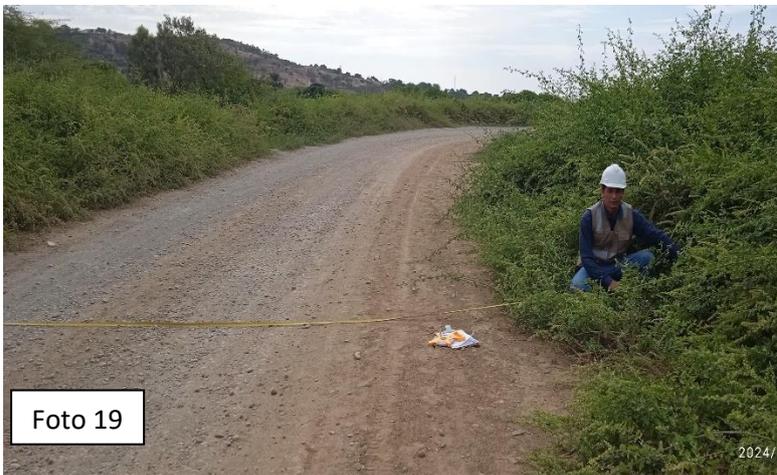
<p>Foto 19</p>		<p><b>Descripción</b></p> <p>Se observa parte de la corona con superficie desgastada, el talud de ambos lados está cubierto por árboles y plantas menores.</p>

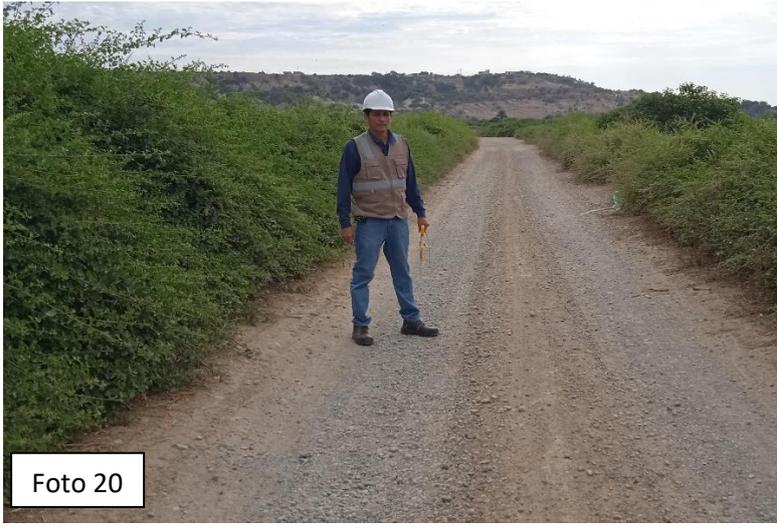
<p>Foto 20</p>		<p><b>Descripción</b></p> <p>Se evidencia parte de la corona con superficie desgastada, y el talud de ambos lados está siendo cubierto por plantas y arbustos.</p>

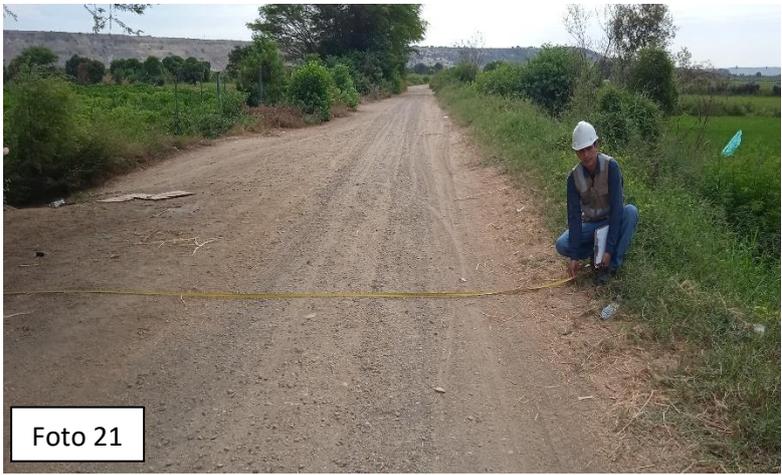
<p>Foto 21</p>		<p><b>Descripción</b></p> <p>Se observa parte de la corona con superficie desgastada, el talud de ambos lados está cubierto por árboles y hierbas.</p>

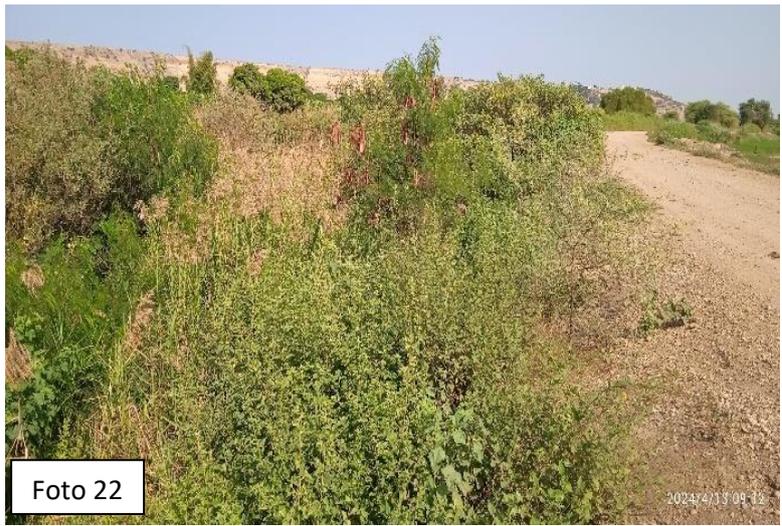
<p>Foto 22</p>		<p><b>Descripción</b></p> <p>En la evidencia fotográfica se aprecia que el talud está totalmente cubierto por plantas y arbustos.</p>

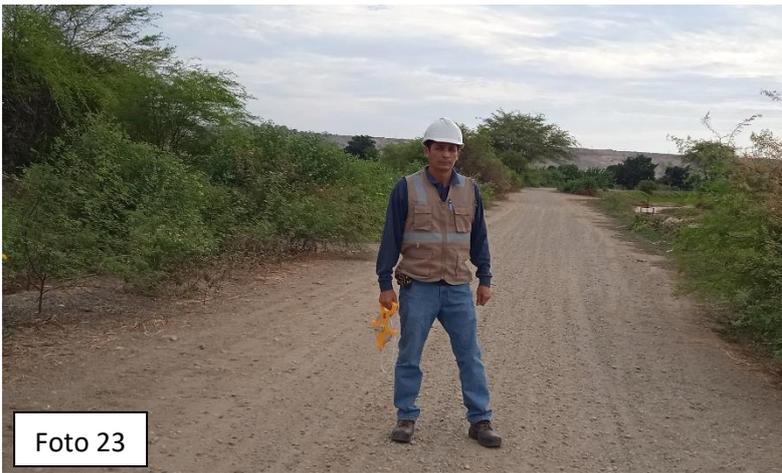
<p>Foto 23</p>		<p><b>Descripción</b></p> <p>Se observa parte de la corona con superficie desgastada, el talud de ambos lados está cubierto por árboles y maleza.</p>

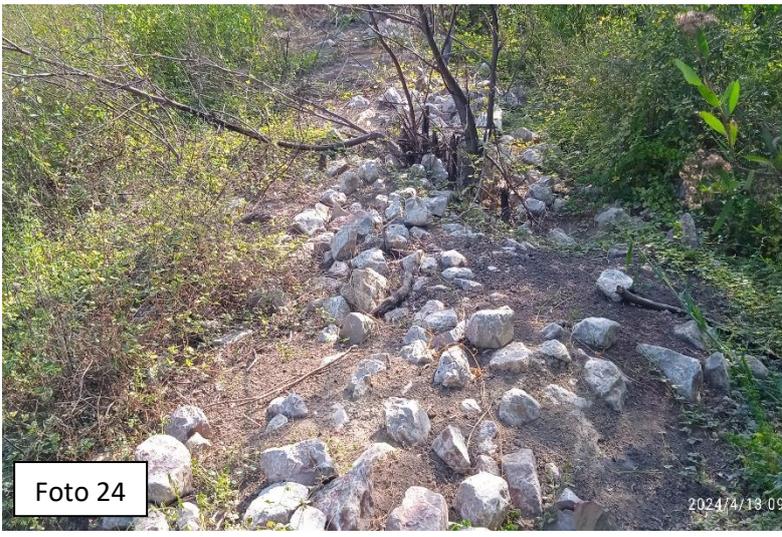
<p>Foto 24</p>		<p><b>Descripción</b></p> <p>En la fotografía N° 24 se puede apreciar el espigón de piedra en estado deteriorado, cubierto en parte por plantas.</p>

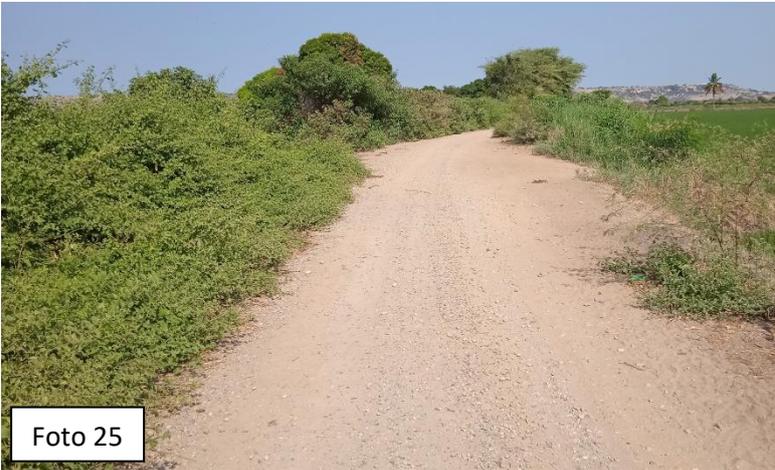
<p>Foto 25</p>		<p><b>Descripción</b></p> <p>Se observa parte de la corona con superficie desgastada, el talud de ambos lados está cubierto por árboles y plantas menores.</p>

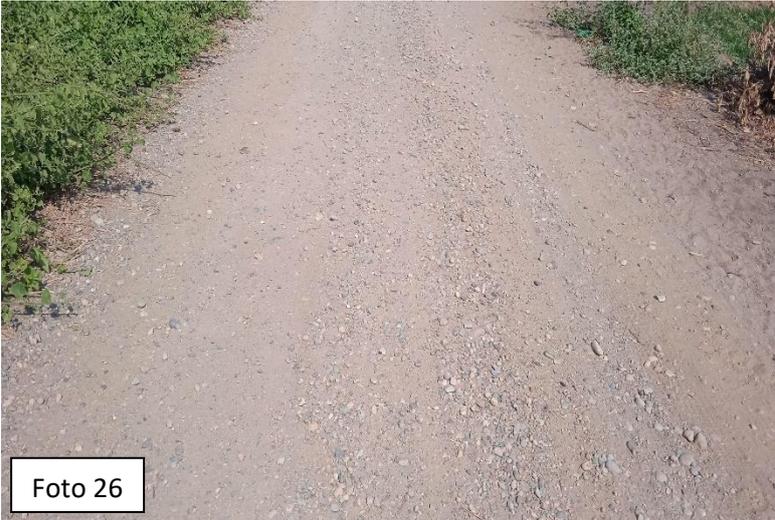
<p>Foto 26</p>		<p><b>Descripción</b></p> <p>En la evidencia se puede apreciar la superficie de la corona que presenta desgaste y desprendimiento del canto rodado.</p>

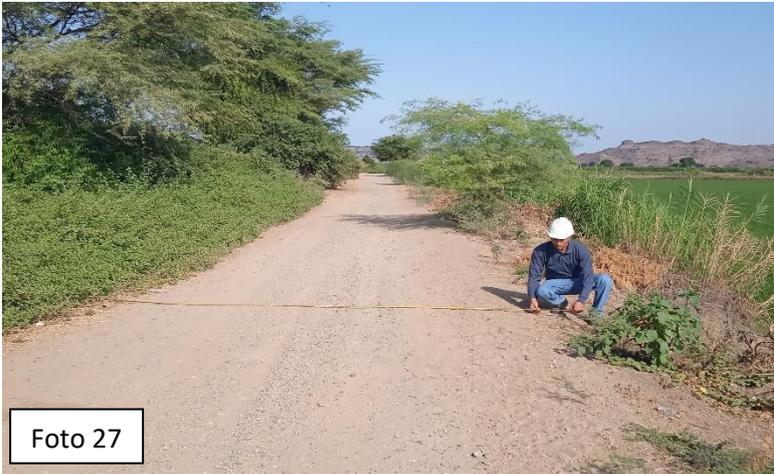
<p>Foto 27</p>		<p><b>Descripción</b></p> <p>Se observa parte de la corona con superficie desgastada, el talud de un lado está cubierto por árboles y plantas menores y del otro lado árbol con carrizo.</p>

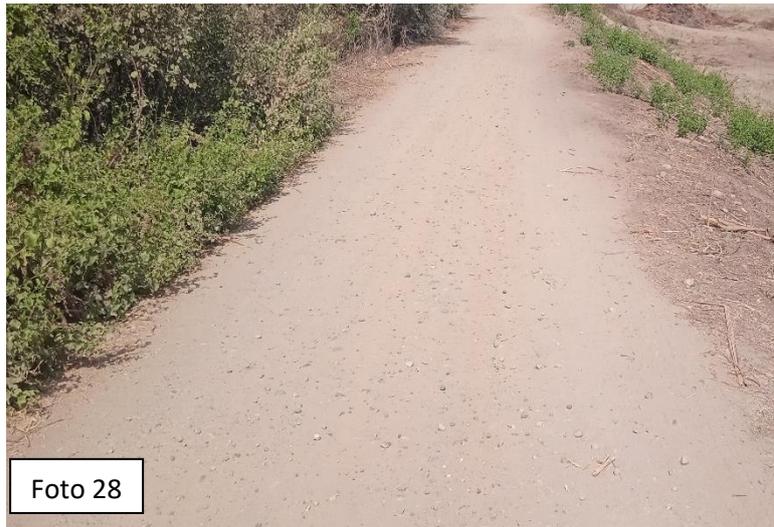
<p>Foto 28</p>		<p><b>Descripción</b></p> <p>Se evidencia parte de la corona afectada en los bordes, en tanto el talud de un lado está cubierto por plantas.</p>

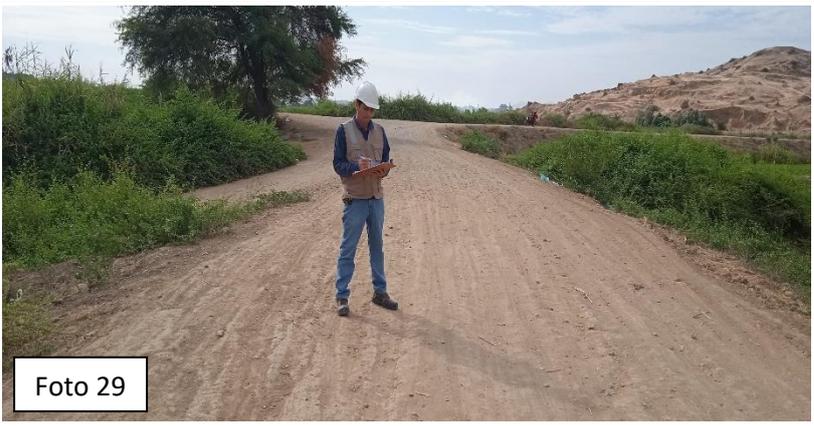
<p>Foto 29</p>		<p><b>Descripción</b></p> <p>Se observa superficie deformada y desgastada en la parte del coronamiento, el talud de ambos lados está cubierto en parte por hierbas y arbustos menores.</p>

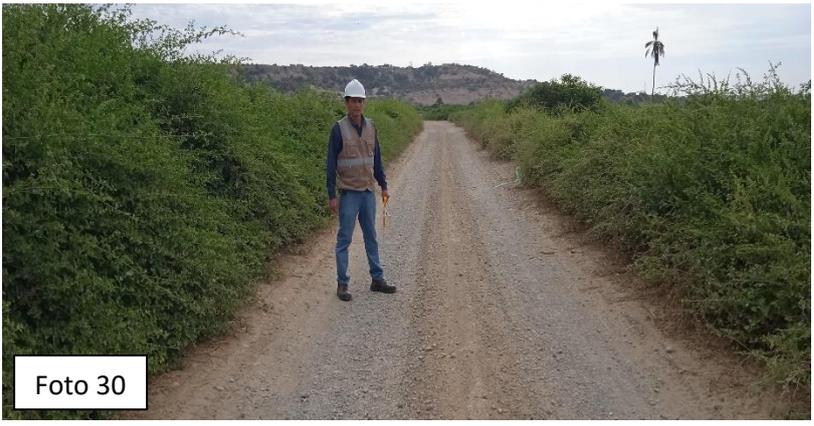
<p>Foto 30</p>		<p><b>Descripción</b></p> <p>Se evidencia superficie desgastada en la parte de corona, el talud de ambos lados está totalmente cubierta por arbustos.</p>

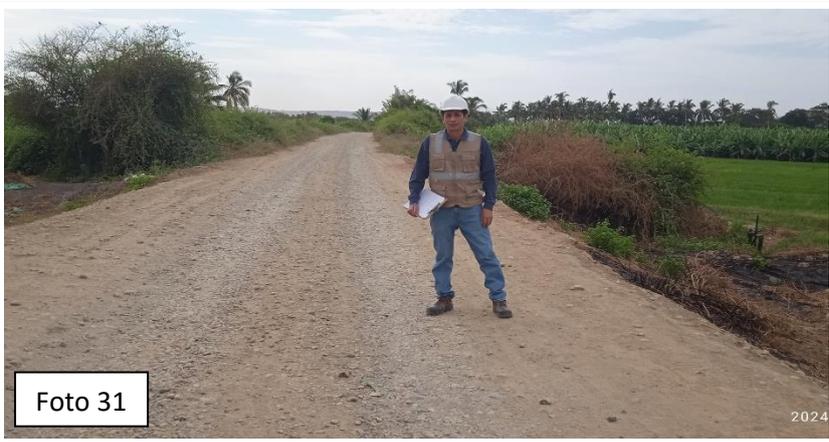
<p>Foto 31</p>		<p><b>Descripción</b></p> <p>Se puede evidenciar que la superficie de la parte de coronamiento tiene desgaste, en tanto el talud de ambos lados está cubierto por arbustos menores y árboles.</p>

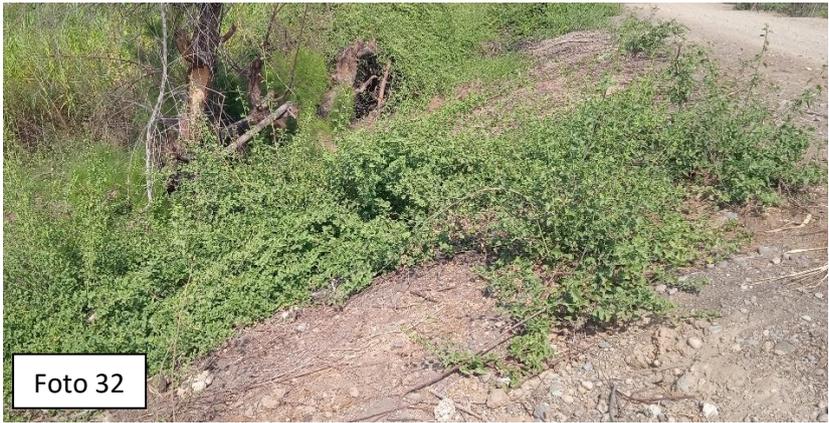
<p>Foto 32</p>		<p><b>Descripción</b></p> <p>Se puede apreciar que el talud está cubierto por carrizo, maleza y troncos de árbol.</p>

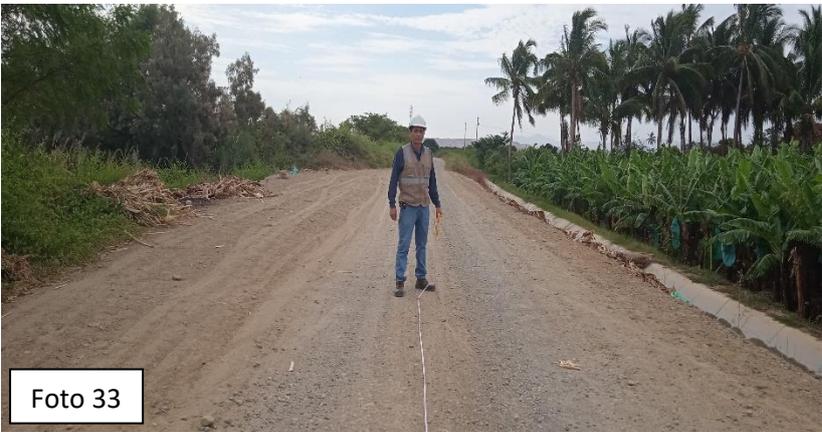
<p>Foto 33</p>		<p><b>Descripción</b></p> <p>Se aprecia la parte del coronamiento con superficie desgastada, de un lado del talud derecho en paralelo esta la construcción de un canal, el talud izquierdo está cubierto por árboles y maleza.</p>

- En la tabla N° 17, se anotaron los datos, así mismo se realizaron las tomas fotográficas, durante el periodo de la evaluación al dique, el tramo se comprende entre las progresivas 10+000 a 10+500, de acuerdo a las características encontradas en cada una de las partes de la defensa ribereña, se considera el estado de regular, empezando por la parte de la corona que se ha deteriorado en la superficie a causa del continuo tránsito vehicular, ocasionando que el material compactado se haiga desprendido.
- La parte del talud, de un extremo está siendo cubierto por árboles y maleza nacida por la humedad de la zona producto de las irrigaciones, tomando en cuenta que en el otro extremo recorre en paralelo un canal secundario que es utilizado para el regado de las plantaciones de plátano.

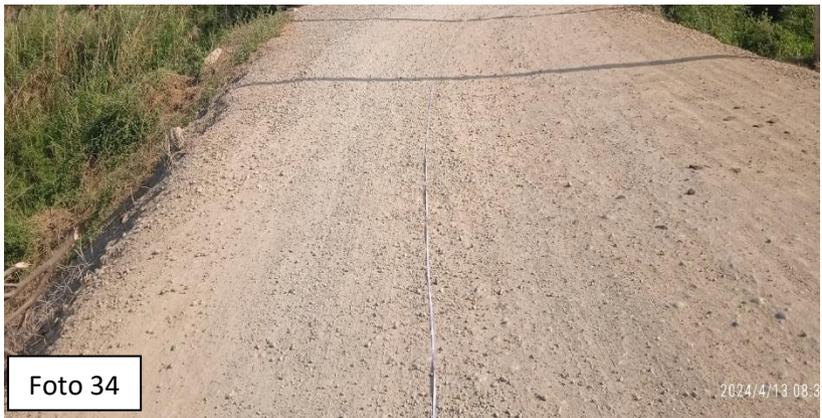
<p>Foto 34</p>		<p><b>Descripción</b></p> <p>En la fotografía se aprecia la superficie desgastada que pertenece a la parte de la corona.</p>

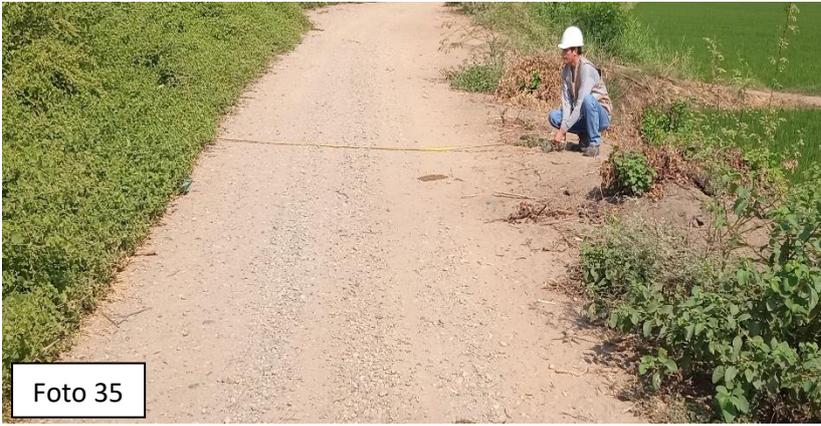
<p>Foto 35</p>		<p><b>Descripción</b></p> <p>Se evidencia la parte de coronamiento con material suelto en la superficie, en tanto el talud de ambos lados uno está cubierto totalmente por maleza.</p>

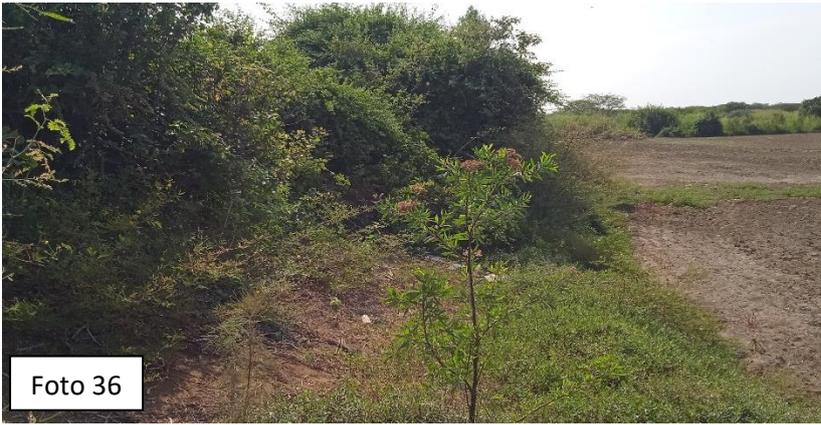
<p>Foto 36</p>		<p><b>Descripción</b></p> <p>Se aprecia parte del talud contiguo a la explanación de la orilla del río, (utilizado para sembrío) está totalmente cubierto por árboles.</p>

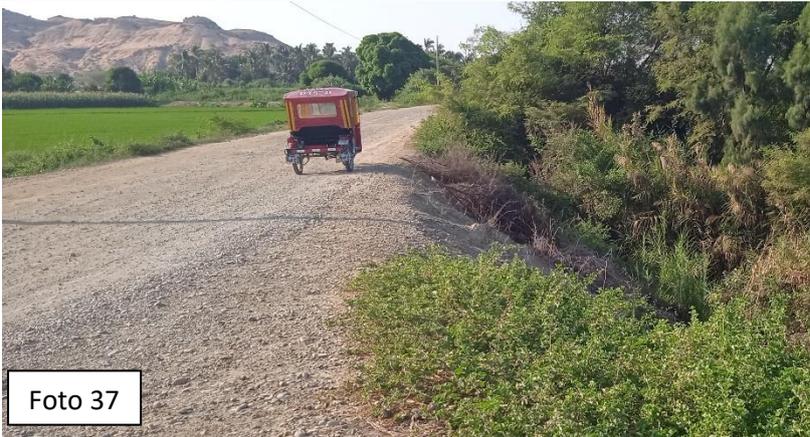
<p>Foto 37</p>		<p><b>Descripción</b></p> <p>Tal como se aprecia en la fotografía, la parte de la corona en la superficie tiene el material desprendido, en tanto el talud está cubierto por árboles.</p>

- En la tabla N° 19, se muestran los datos relacionados a la evaluación del dique, entre las progresivas 11+000 a 11+479, y de acuerdo a las características encontradas el resultado es de estado regular, debido a las deficiencias superficiales que presentan las partes de la defensa ribereña, para este análisis la parte del coronamiento presenta desprendimiento del material compactado, en tanto el talud está siendo cubierto por árboles y malezas, comprometiendo las condiciones de operatividad de todo el dique.

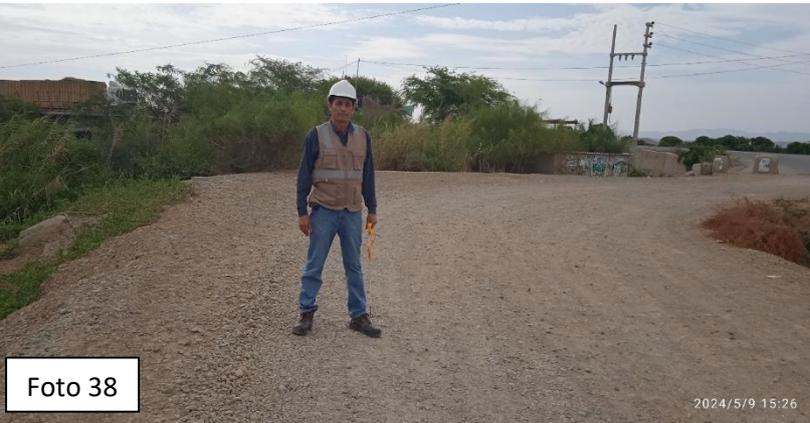
<p>Foto 38</p>		<p><b>Descripción</b></p> <p>Se aprecia el tramo final donde la corona tiene desgaste en la parte superficial (material desprendido), y el talud está cubierto por árboles.</p>

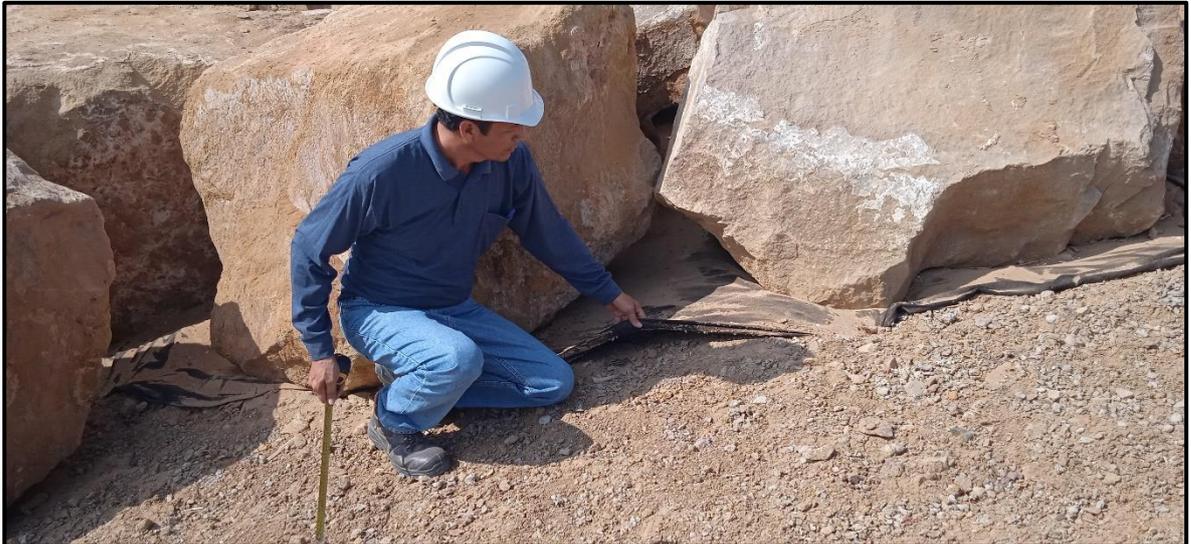
**FOTOGRAFIA 03:** Se evidencia geomembrana sobre el talud donde se asienta el enrocado, tramo 4+400 a 4+800 (tomada el 30/03/2024).
