UNIVERSIDAD CATÓLICA LOS ÁNGELES  
CHIMBOTE

IDENTIFICACIÓN Y EVALUACIÓN DE LAS PATOLOGÍAS  
EN ELEMENTOS DE ALBAÑILERÍA CONFINADA DEL  
CERCO PERIMÉTRICO DEL PUESTO DE SALUD CENTRO  
POBLADO DE HUANCHAC, DISTRITO DE  
INDEPENDENCIA, PROVINCIA DE HUARAZ – ANCASH –  
PERÚ, MAYO DEL 2017

**TESIS PARA OPTAR EL TÍTULO PROFESIONAL DE  
INGENIERO CIVIL**

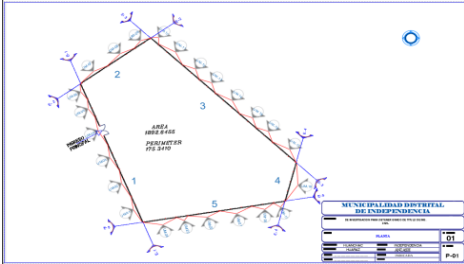
GRIETA	FISURA	DESPRENDIMIENTO	EROSION ATMOSFERICA						
		<b>AREA AFECTADA Y/O ESPESOR ABERTURA (DATOS DE CAMPO)</b>									
		<b>PROCESO PATOLOGICO GRIT</b>		<b>MEDIDAS (mm)</b>							
		<b>PROCESO PATOLOGICO FISUR</b>		<b>MEDIDAS (mm)</b>							
<b>SOBRECIMIENTO</b>	<b>DESCRIPCIO</b>	<b>LARGO</b>	<b>ANCHO</b>		<b>COMENTARIOS</b>  EN LA MUESTRA SE IDENTIFICO GRIETAS VERTICALES EN LOS MUROS DE ABERTURA MEDIA, ESTO ES DEBIDO QUE NO EXISTEN JUNTAS DE DILATACION, POR LO QUE GRADO DE LA LESION ES CONSIDERADO <b>SEVERO</b> POR LA UBICACION Y DIRECCION DE LA GRIETA

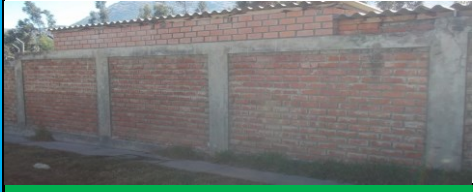
CARGAS	EMPUJES	PROYECTO	EJECUCION																		
		IMPACTOS	ROSAMIENTOS	MATERIALES	MANTENIMIENTO	<b>COMENTARIOS</b> EN ESTE PUNTO EXISTE AGRIETAMIENTO MEDIA Y FINA EN MURO Y VIGA, POR FALTA DE JUNTA DE DILATACION, ASENTAMIENTO POR SOBRECARGA DEBIDO UNA CONSTRUCCION INADECUADO ENCIMA DEL CERCO, EL NIVEL DE LA LESION ES SEVERO POR LA UBICACION Y DIRECCION DE L GRIETA																	
		TOPOLOGIA DE LAS LESIONES																					
		MECANICAS			<b>ANALISIS Y RESULTADO</b>																		
		GRIETA	FIGURA	DESPRENDIMIENTO O				EROSION	HATMOSEERICA														
		AREA AFECTADA Y/O ESPESOR ABERTURA (DATOS DE CAMPO)

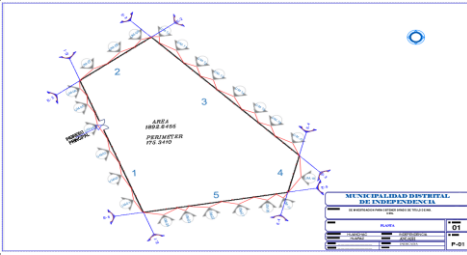
<b>COMENTARIOS</b>			
EN LA SIGUIENTE MUESTRA SE IDENTIFICO AGRIETAMIENTOS DIAGONALES DE MEDIA CONSIDERADO MUY PELIGROSA Y FISURACION FINA. UBICADO EN LOS MUROS, ESTA DIRECCION DE GRIETAS ES DEBIDO QUE EXISTE UN ASENTAMIENTO DIFERENCIAL, Y EL NIVEL DE LA LESION ES <b>SEVERO</b>

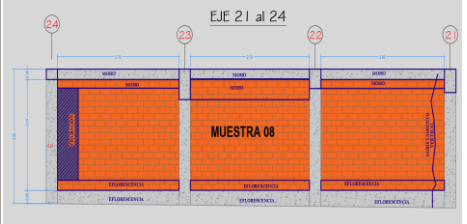
SE IDENTIFICO AGRIETAMIENTO VERTICAL CON DIFERENTES MEDIDAS COMO SE EVIDENCIAN EN EL CUADRO DE INTERPRETACION, AFECTANDO LOS ELEMENTOS DE SOBRECIMIENTO, MURO Y VIGA, POR LA FALTA DE JUNTA DE DILATACION, Y ES CONSIDERADO <b>SEVERO</b> POR LA DIRECCION Y UBICACIÓN.			
		<b>ANALISIS Y RESULTADO</b>			
		SOBREC.	<b>MEDIA</b>	SOBREC.	<b>0.00</b>
		COLUMN.	<b>0.00</b>	COLUMN.	<b>0.00</b>
		VIGA	<b>FINA</b>	VIGA	<b>0.00</b>
		MURO	<b>MEDIA</b>	MURO	<b>FINA</b>
		<b>INTERPRETACION</b>		<b>INTERPR. (MUÑOS HA)</b>	
		<b>FINA</b>	<=1.00	<b>FINA</b>	<=1.00
		<b>MEDIA</b>	(1.00 a 2.00)	<b>MEDIA</b>	(1.00 a 2.00)
		<b>ANCHA</b>	>2.00	<b>ANCHA</b>	>2.00

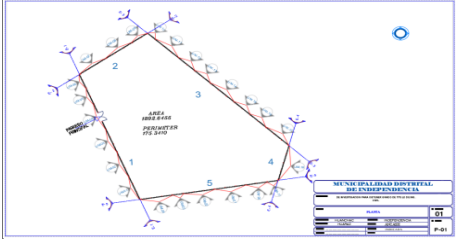
IMPACTOS	ROSAMIENTO	MATERIALES	MANTENIMIENTO				
		<b>TOPOLOGIA DE LAS LESIONES</b>			<b>COMENTARIOS</b>				
		<b>MECANICAS</b>			EN ESTA UNIDAD DE MUESTRA EXISTE AGRIETAMIENTO FINA, SIN EMBARGO LA DIRECCION ES VERTICAL Y ES COSIDERADA COMO PELIGROSA, LA CAUSA DE LA LESION ES POR LO QUE NO EXISTE JUNTAS DE DILATACION A LO LARGO DEL CERCO, SU NIVEL DE SEVERIDAD ES <b>SEVERO</b>				
		GRIETA	FISURA	DESPRENDIMIENTO					EROSION ATMOSFERICA
		<b>AREA AFECTADA Y/O ESPESOR ABERTURA (DATOS DE CAMPO)</b>							
		<b>PROSESO PATOLOGICO GRIETAS</b>		<b>MEDIDAS (mm)</b>					
		<b>PROSESO PATOLOGICO FISURAS</b>		<b>MEDIDAS (mm)</b>

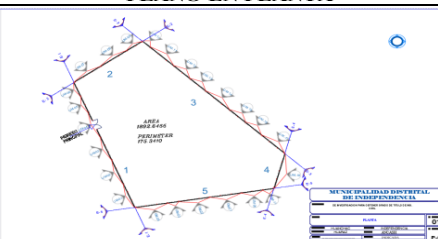
IMPACTOS	ROSAMIENTO	MATERIALES	MANTENIMIENTO	<b>COMENTARIOS</b>			
		<b>TOPOLOGIA DE LAS LESIONES</b>			EN LA MUESTRA SE IDENTIFICO GRIETAS VERTICALES EN MUROS DE ALBAÑILERIA DE UNA ABERTURA MEDIA Y FISURAMIENTO FINA, LESION PELIGROSA DEBIDO QUE SE PRESENTA VERTICALMENTE LA GRIETA, ESTO SE DEBE A LA NO EXISTENCIA DE LAS JUNTAS DE DILATACION LAS CUALES DEBERIAN SER DE UNA PULGADA COMO MINIMO POR LO DESCRITO NIVEL <b>SEVERO</b>				
		<b>MECANICAS</b>			<b>ANALISIS Y RESULTADO</b>				
		GRIETA	FISURA	DESPRENDIMIENTO	EROSION ATMOSFERICA				
		<b>AREA AFECTADA Y/O ESPESOR ABERTURA (DATOS DE CAMPO)</b>

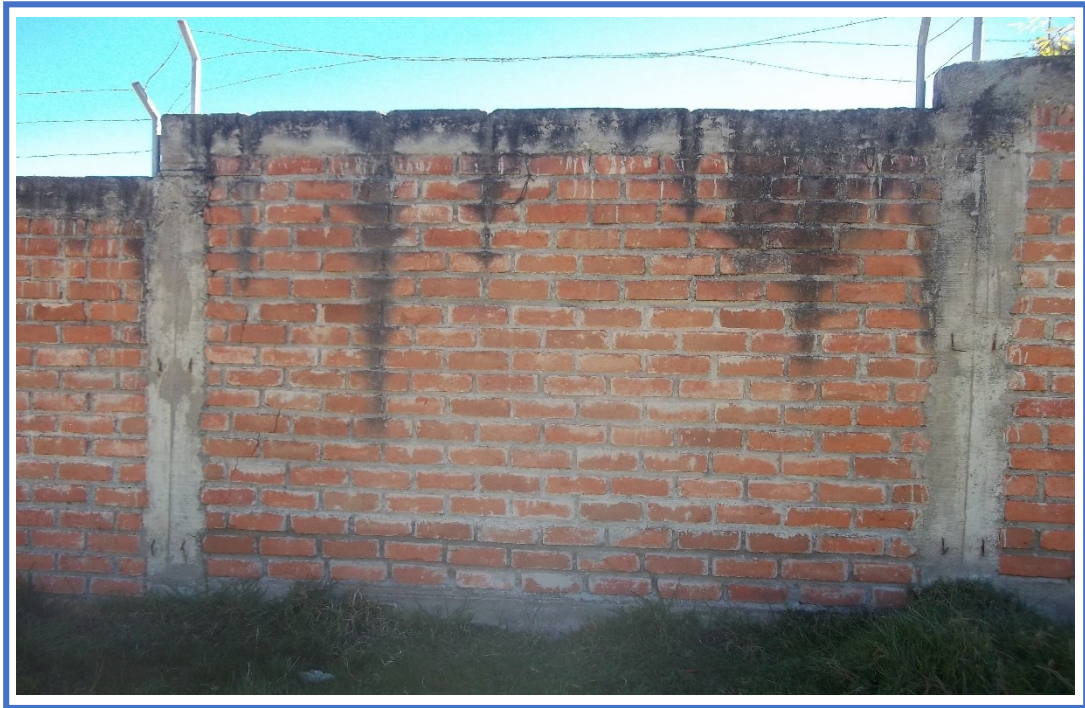
**Imagen N° 11 Fotografía de Moho en Vigas y Muros**

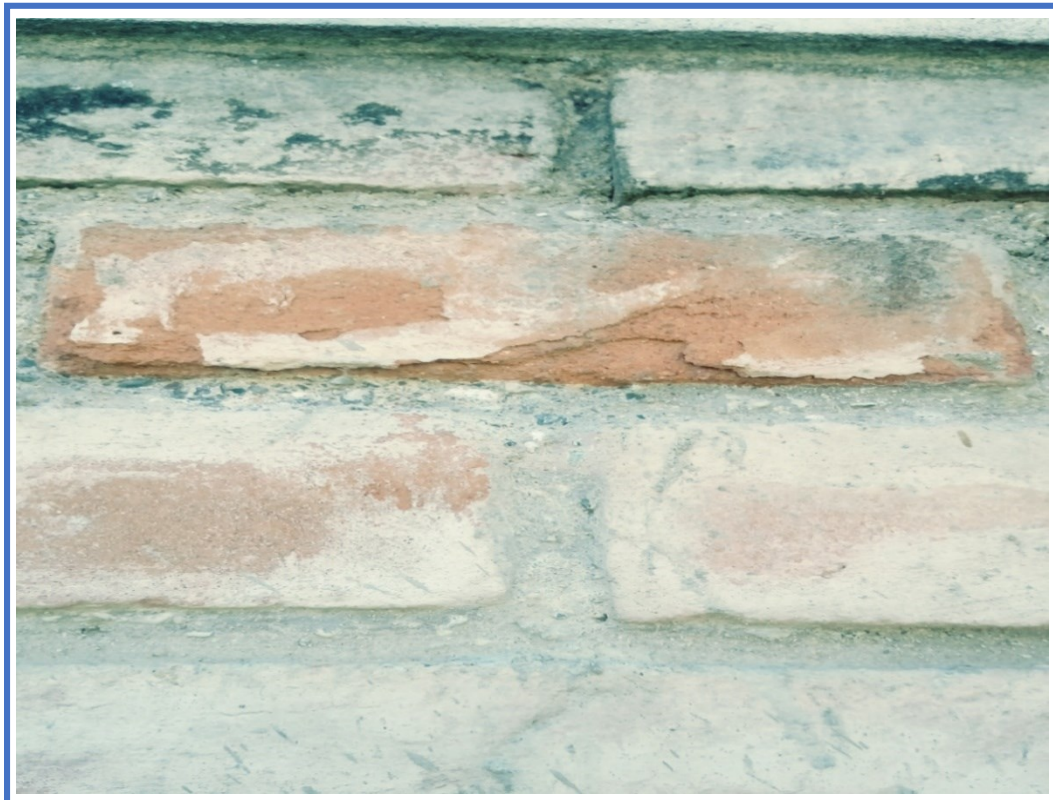
**Imagen N° 12 Fotografía de Erosión en Muros**

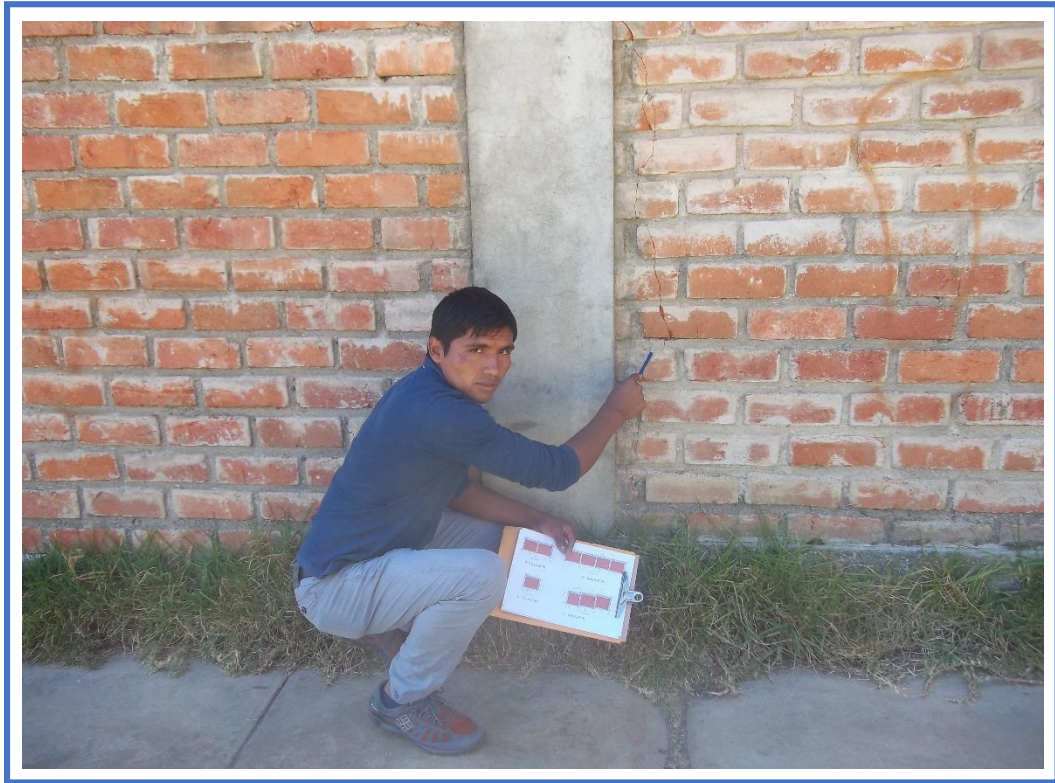
**Imagen N° 13 Fotografía de Grietas en Muros**

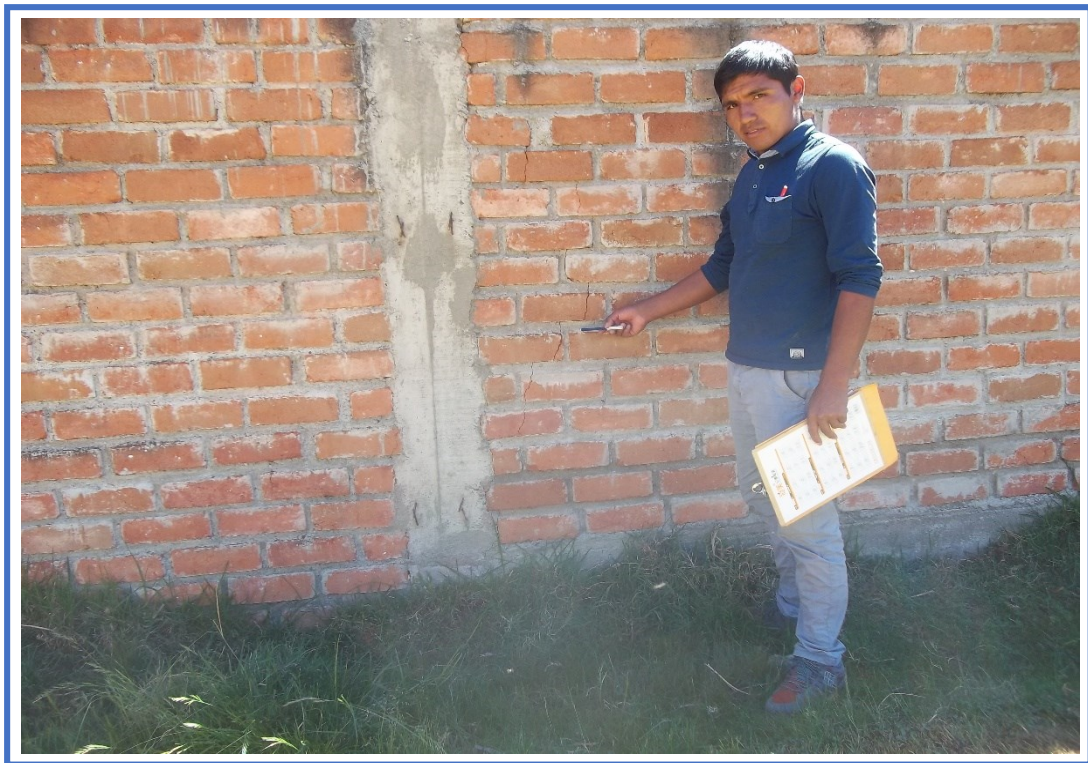
**Imagen N° 14 Fotografía de Fisuras en Muros**

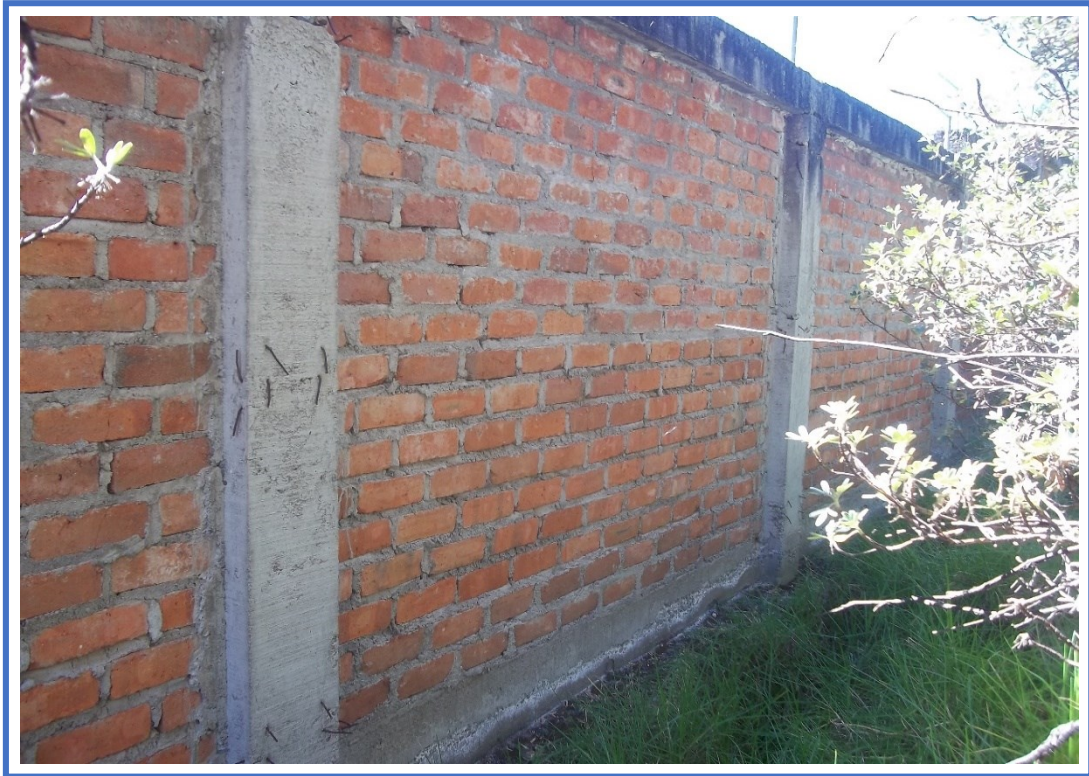
**Imagen N° 15 Fotografía de Eflorescencia en Sobrecimiento**
