DETERMINACIÓN Y EVALUACIÓN DE LAS PATOLOGÍAS EN LOS
ELEMENTOS DE ALBAÑILERÍA CONFINADA DEL CERCO PERIMÉTRICO
DE LA INSTITUCIÓN EDUCATIVA N° 86473 MICELINO SANDOVAL
TORRES DEL DISTRITO DE CARAZ, PROVINCIA DE HUAYLAS,
DEPARTAMENTO DE ANCASH,

TESIS PARA OPTAR EL TÍTULO PROFESIONAL DE:

BACH. FIDEL ANDRES PINEDA COSME

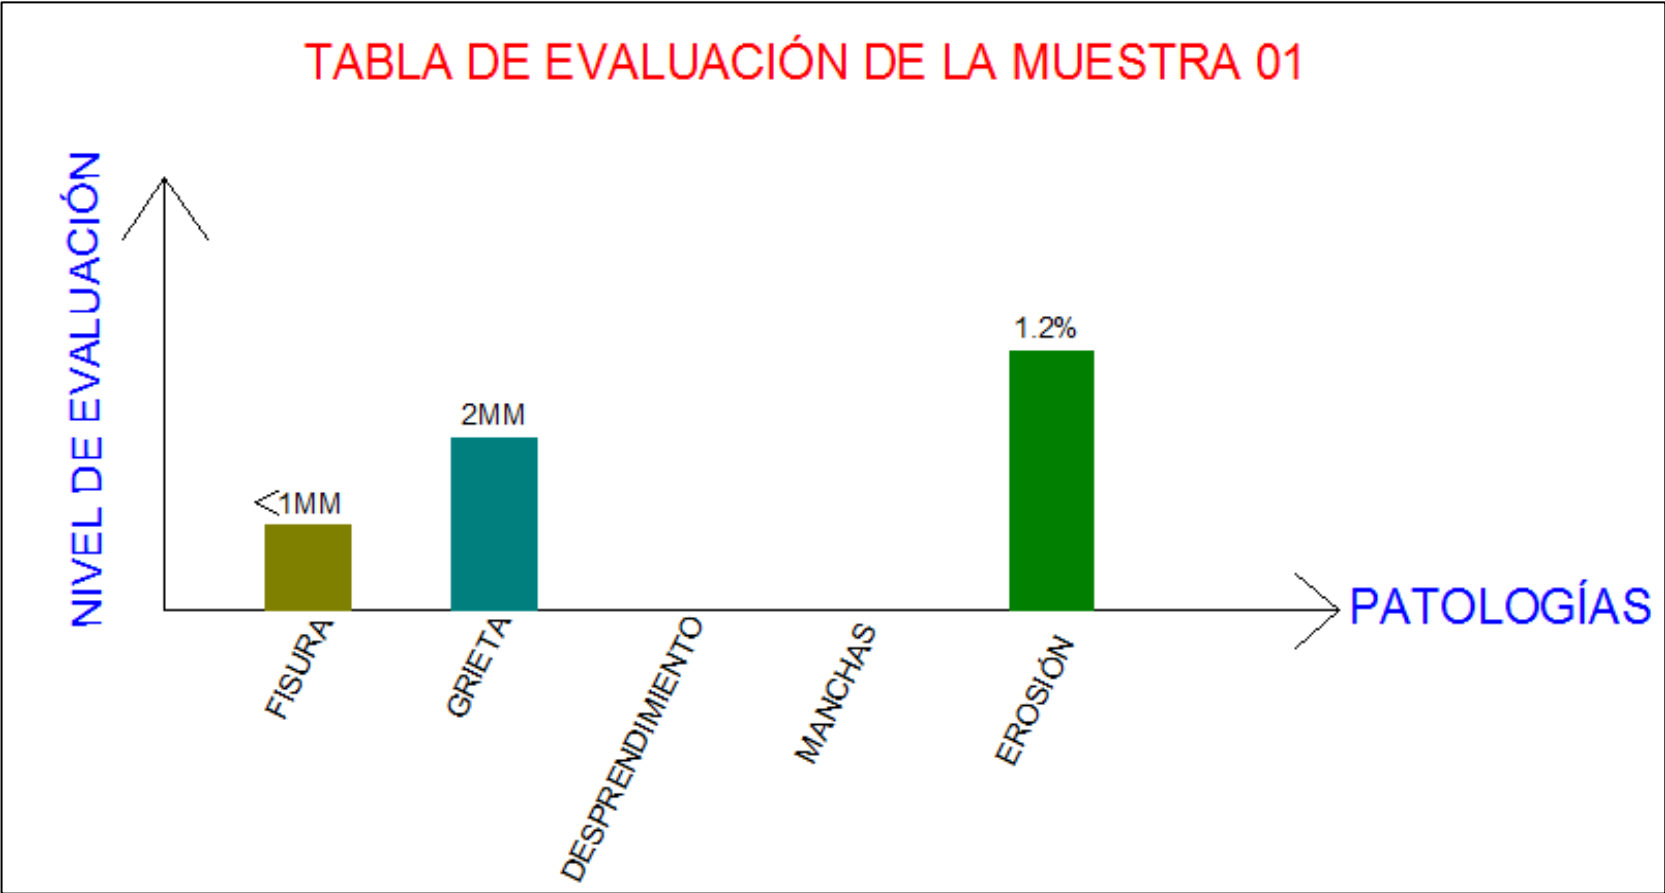
Grafico 1: Evaluación crítica UM 01

ITEM		TIPOS DE PATOLOGIA		ÁREA TOTAL DE LA MUESTRA EXTERIOR m2		PATOLOGÍA CRÍTICA AFECTADA EN LA MUESTRA INTERIOR		PATOLOGÍA CRÍTICA AFECTADA EN LA MUESTRA EXTERIOR		NIVEL DE SEVERIDAD CRÍTICA		DESCRIPCIÓN DE LA MUESTRA 01	
1		1. FISURA (MM)		50.77		0.00		1MM		LEVE		EN LA MUESTRA 01, SE ANALIZARÁ LAS PATOLOGÍAS MAS CRÍTICAS. EN LA CUAL RESALTA LA GRIETA CON 2MM EN EL MURO. POR LO TANTO TIENE UN NIVEL DE SEVERIDAD LEVE. LA PATOLOGÍA CRÍTICA SE ENCUENTRA EN EL PAÑO 2.	
2		2. GRIETAS (MM)		51.77		0.00		2MM		LEVE			
3		3. DESPRENDIMIENTO (M2)		52.77		0.00		0.00					
4		4. MANCHAS (DESCRIPCIÓN)		53.77		0.00		0.00					
5		5. EROSIÓN (ESPESOR %)		54.77		0.00		1.2%		LEVE

- La unidad de muestra 01 tiene de área 50.77 m² y se identificó las siguientes patologías: Fisura, grieta, erosión. Donde la patología crítica es la grieta con 2mm de abertura, por lo cual tiene un nivel de severidad leve.

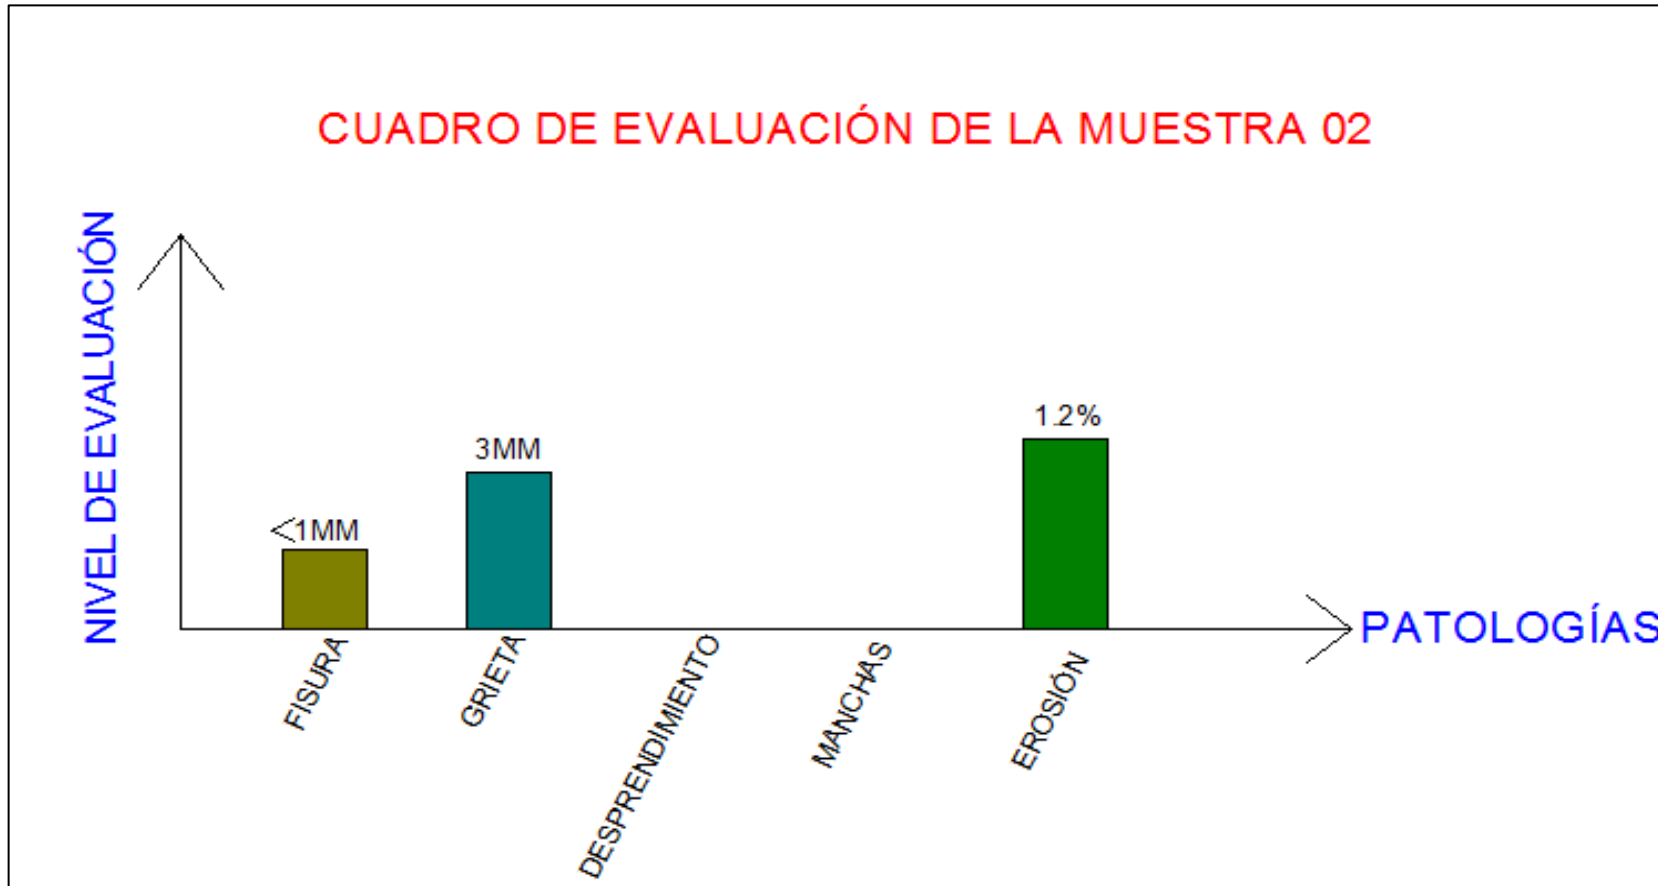
Gráfico 3: Evaluación crítica UM 02

ITEM	TIPOS DE PATOLOGIA	AREA TOTAL DE LA MUESTRA EXTERIOR m2	PATOLOGÍA CRÍTICA AFECTADA EN LA MUESTRA INTERIOR	PATOLOGÍA CRÍTICA AFECTADA EN LA MUESTRA EXTERIOR	NIVEL DE SEVERIDAD CRÍTICA	DESCRIPCIÓN DE LA MUESTRA 02			
1	1. FISURA (MM)	50.77	0.00	1MM	LEVE	EN LA MUESTRA 02, SE ANALIZARÁ LAS PATOLOGÍAS MAS CRÍTICAS. EN LA CUAL RESALTA LA GRIETA CON 3MM EN EL MURO, POR LO TANTO TIENE UN NIVEL DE SEVERIDAD MODERADO. LA PATOLOGÍA CRÍTICA SE ENCUENTRA EN EL PAÑO 7.			
2	2. GRIETAS (MM)	51.77	0.00	3MM	MODERADO				
3	3. DESPRENDIMIENTO (M2)	52.77	0.00	0.00					
4	4. MANCHAS (DESCRIPCIÓN)	53.77	0.00	0.00					
5	5. EROSIÓN (ESPESOR %)	54.77	0.00	1.2%	LEVE

- La unidad de muestra 02 tiene de área 50.77 m², y se identificó las siguientes patologías: Fisura, grieta, erosión. Donde la patología crítica es la grieta con 3mm de abertura, por lo cual tiene un nivel de severidad moderado.

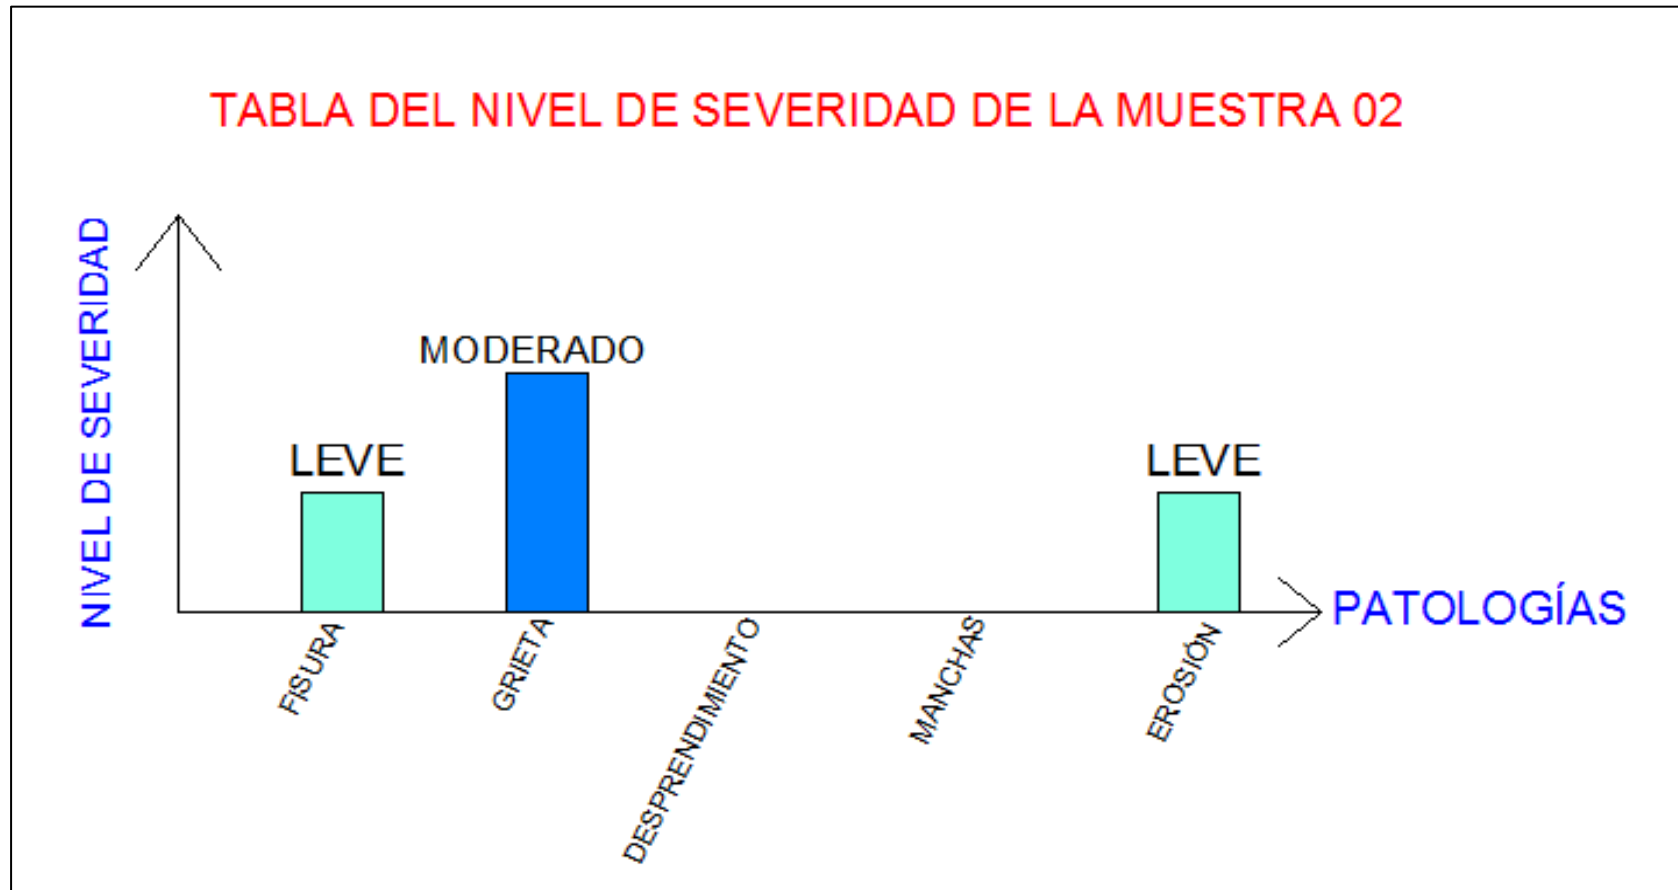
Gráfico 4: Nivel de severidad UM 02

2. GRIETAS (MM)	1MM	1MM	2MM	3MM	MODERADO

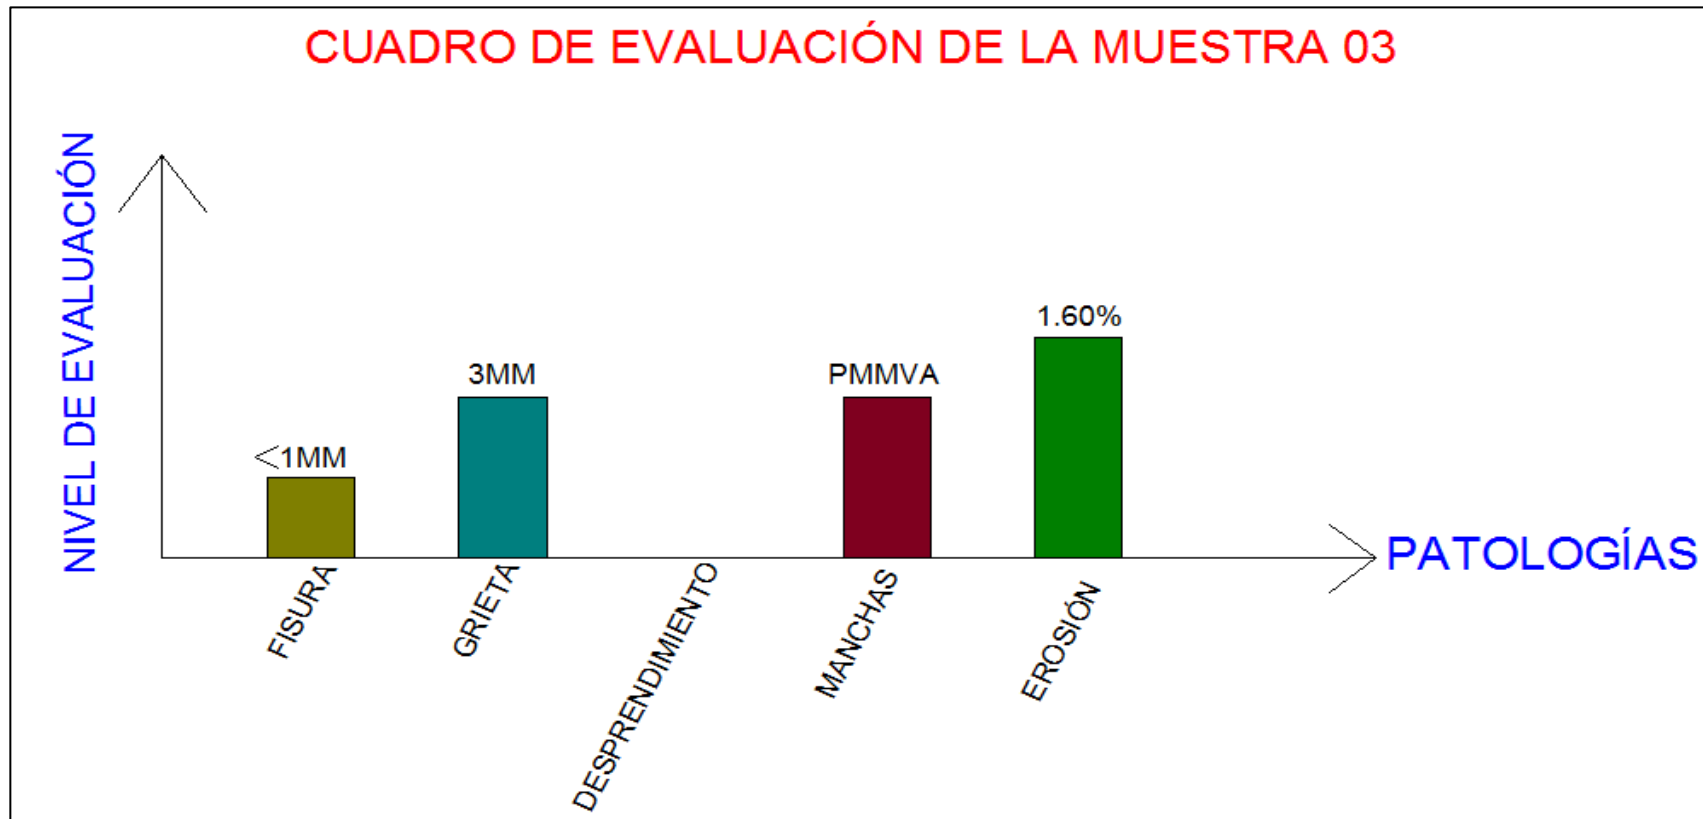
Gráfico 5: Evaluación crítica UM 03

ITEM	TIPOS DE PATOLOGIA	AREA TOTAL DE LA MUESTRA EXTERIOR m2	PATOLOGÍA CRÍTICA AFECTADA EN LA MUESTRA INTERIOR	PATOLOGÍA CRÍTICA AFECTADA EN LA MUESTRA EXTERIOR	NIVEL DE SEVERIDAD CRÍTICA	DESCRIPCIÓN DE LA MUESTRA 03	
1	1. FISURA (MM)	63.19	0.00	1MM	LEVE	EN LA MUESTRA 03. SE ANALIZARÁ LAS PATOLOGÍAS MAS CRÍTICAS. EN LA CUAL RESALTA LA GRIETA CON 3MM EN EL MURO. POR LO TANTO TIENE UN NIVEL DE SEVERIDAD MODERADO. LA PATOLOGÍA CRÍTICA SE ENCUENTRA EN EL PAÑO 11.	
2	2. GRIETAS (MM)	64.19	0.00	3MM	MODERADO		
3	3. DESPRENDIMIENTO (M2)	65.19	0.00	0.00			
4	4. MANCHAS (DESCRIPCIÓN)	66.19	0.00	PMMVA	MODERADO		
5	5. EROSIÓN (ESPESOR %)	67.19	0.00	1.6%	LEVE

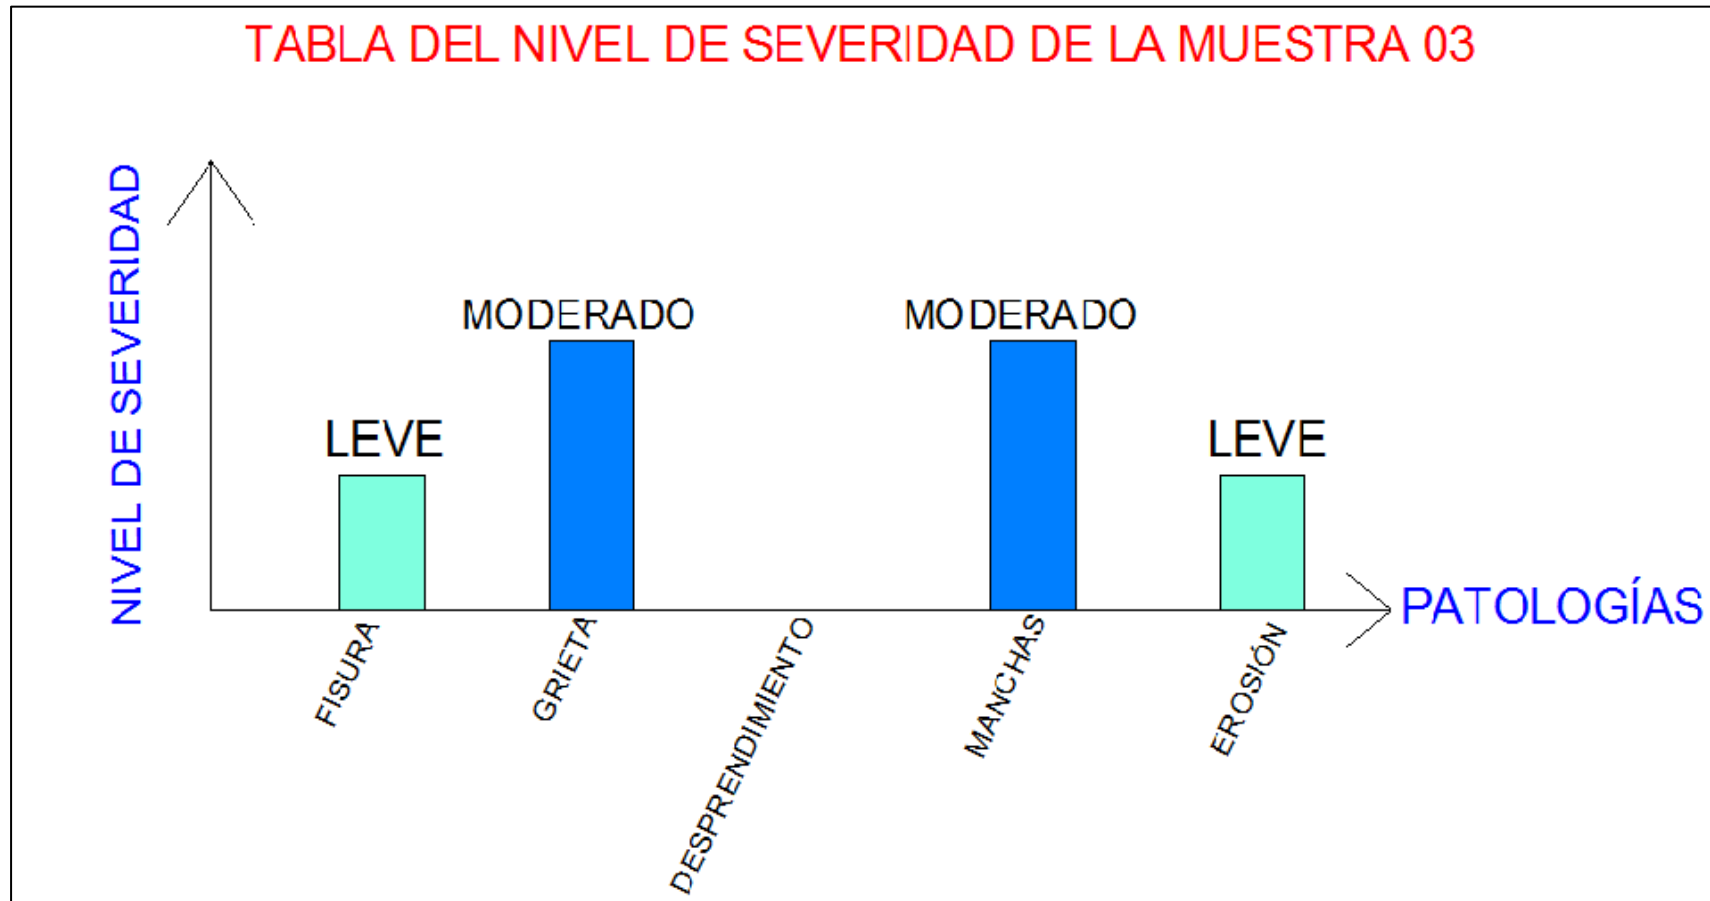
Gráfico 6: Nivel de severidad UM 03

2. GRIETAS (MM)	1MM	1MM	2MM	3MM	MODERADO	
	3. DESPRENDIMIENTO (M2)						
	4. MANCHAS (DESCRIPCIÓN)		PMMVA	PMMVA	PMMVA	MODERADO	
	5. EROSIÓN (ESPESOR %)	0.4%	0.4%	0.8%	1.6%	LEVE	
ÁREA TOTAL DE LA MUESTRA EN (m2): 63.19							
FOTOGRAFÍA DE LA MUESTRA 06 PARTE EXTERNA VO INTERNA			FOTOGRAFÍA DE LA PATOLOGÍA CRÍTICA			PLANO EN PLANTA SEÑALANDO LA MUESTRA 03

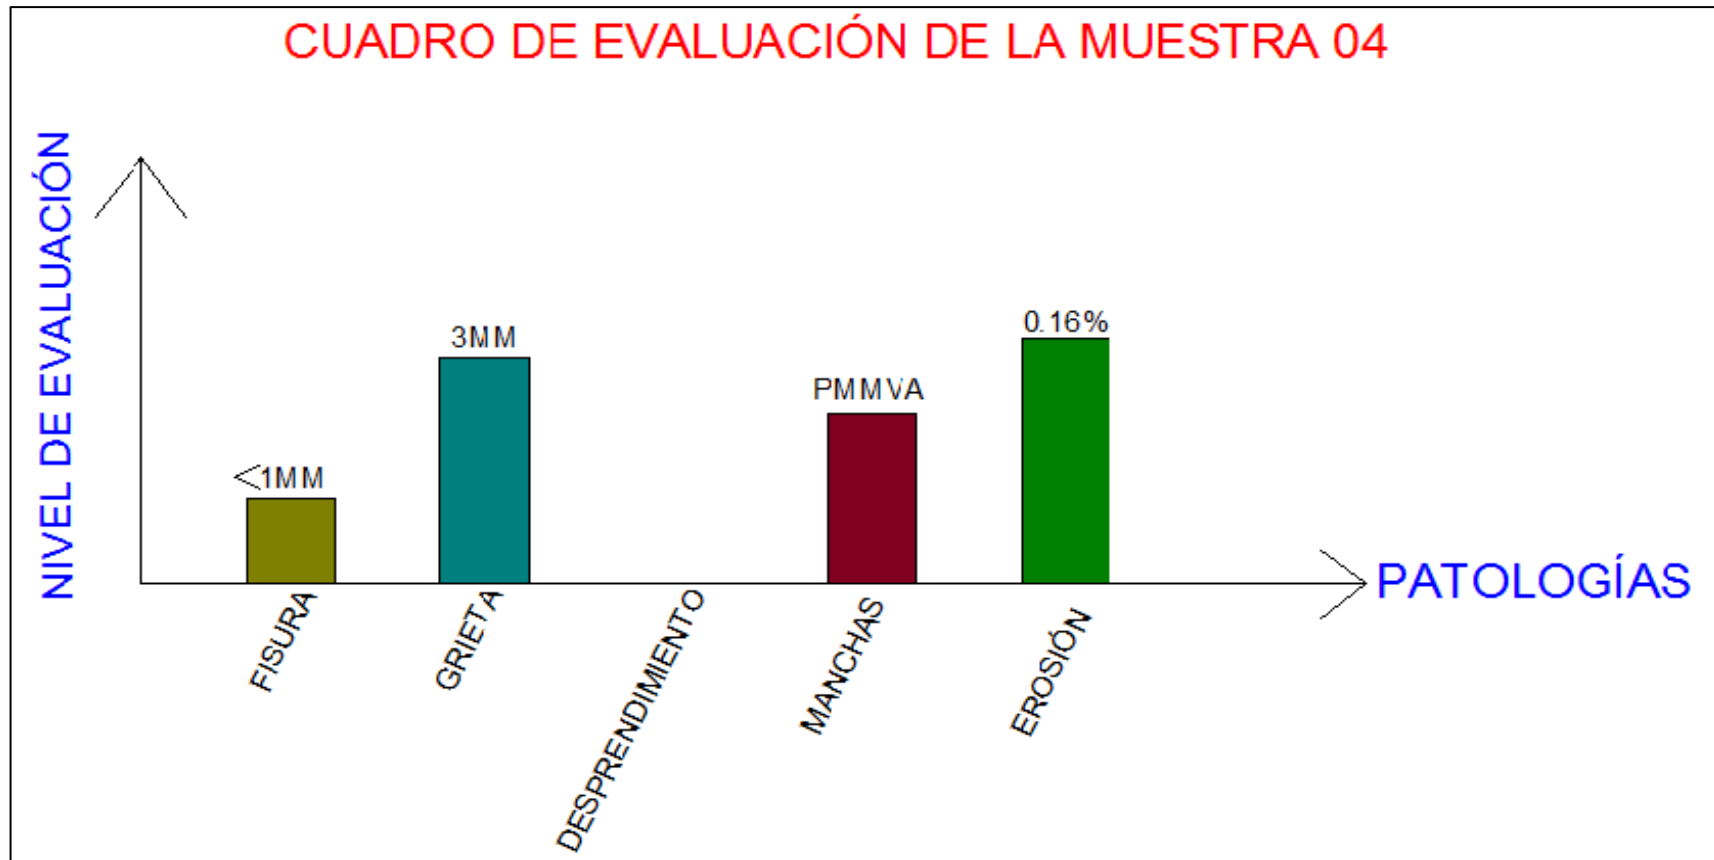
Gráfico 7: Evaluación crítica UM 04

ITEM	TIPOS DE PATOLOGÍA	ÁREA TOTAL DE LA MUESTRA EXTERIOR m2	PATOLOGÍA CRÍTICA AFECTADA EN LA MUESTRA INTERIOR	PATOLOGÍA CRÍTICA AFECTADA EN LA MUESTRA EXTERIOR	NIVEL DE SEVERIDAD CRÍTICA	DESCRIPCIÓN DE LA MUESTRA 04 EN LA MUESTRA 04, SE ANALIZARÁ LAS PATOLOGÍAS MAS CRÍTICAS. EN LA CUAL RESALTA LA GRIETA CON 3MM EN EL MURO, POR LO TANTO TIENE UN NIVEL DE SEVERIDAD MODERADO. LA PATOLOGÍA CRÍTICA SE ENCUENTRA EN EL PAÑO 14.		
1	1. FISURA (MM)	63.19	0.00	1MM	LEVE			
2	2. GRIETAS (MM)	64.19	0.00	3MM	MODERADO			
3	3. DESPRENDIMIENTO (M2)	65.19	0.00					
4	4. MANCHAS (DESCRIPCIÓN)	66.19	0.00	PMMVA	MODERADO			
5	5. EROSIÓN (ESPESOR %)	67.19	0.00	1.6%	LEVE

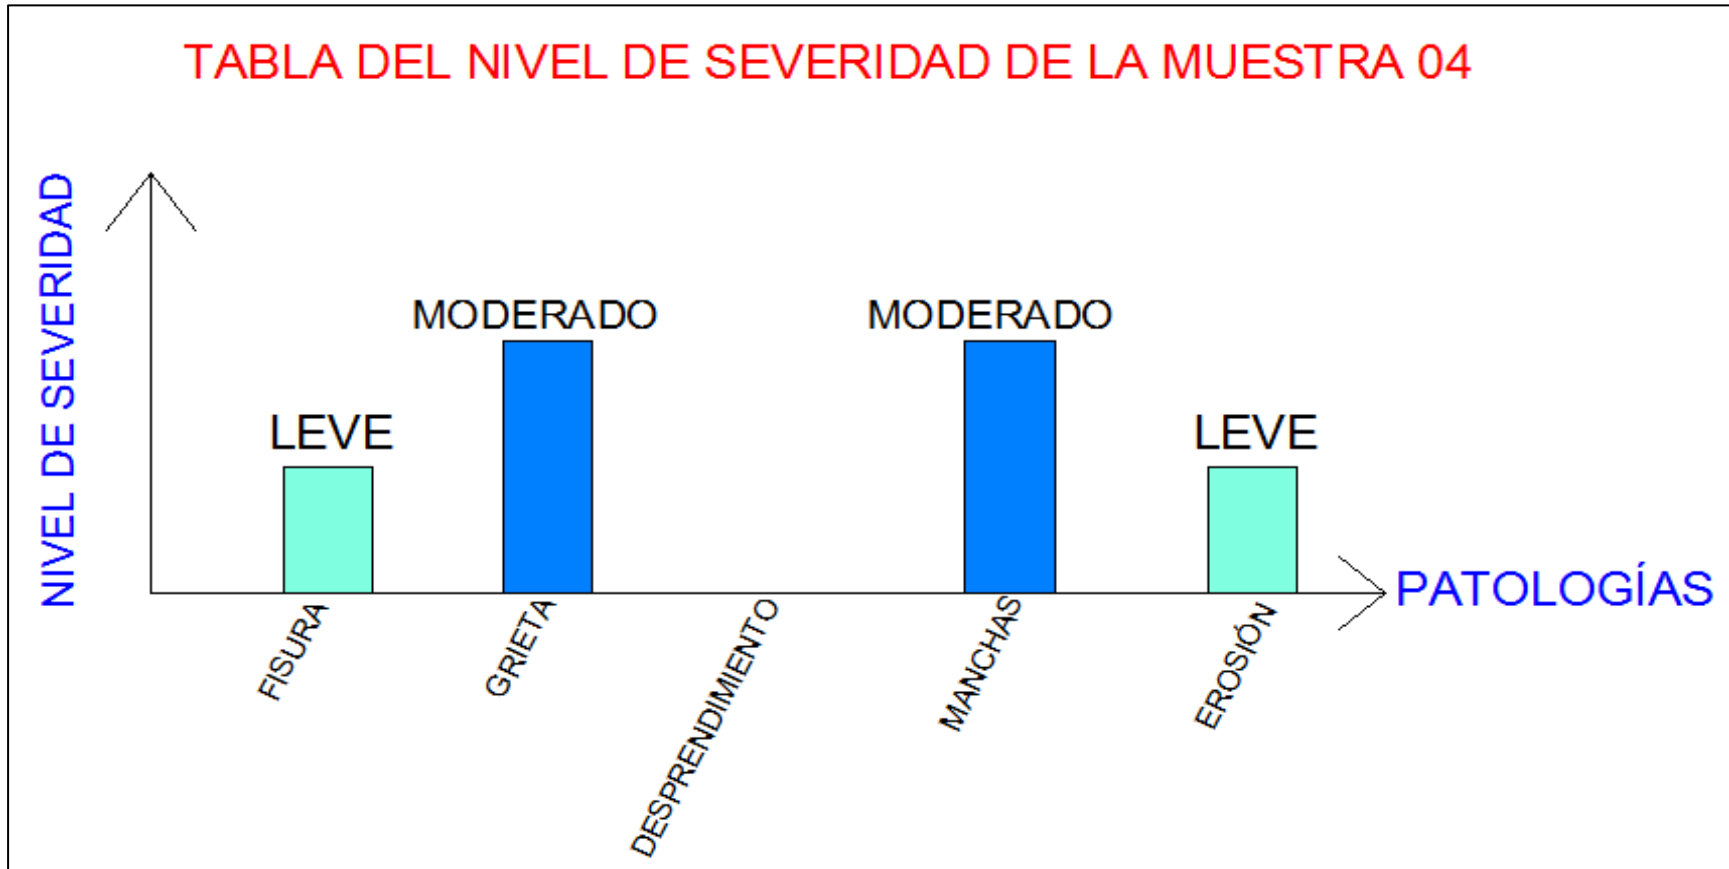
Gráfico 8: Nivel de severidad UM 04

S O B R E C I M I E N T O C O L U M N A S E N T O		1. FISURA (MM)	<1MM	<1MM	<1MM	<1MM	LEVE	
		2. GRIETAS (MM)	2MM	1MM	2MM	3MM	MODERADO	
		3. DESPRENDIMIENTO (M2)

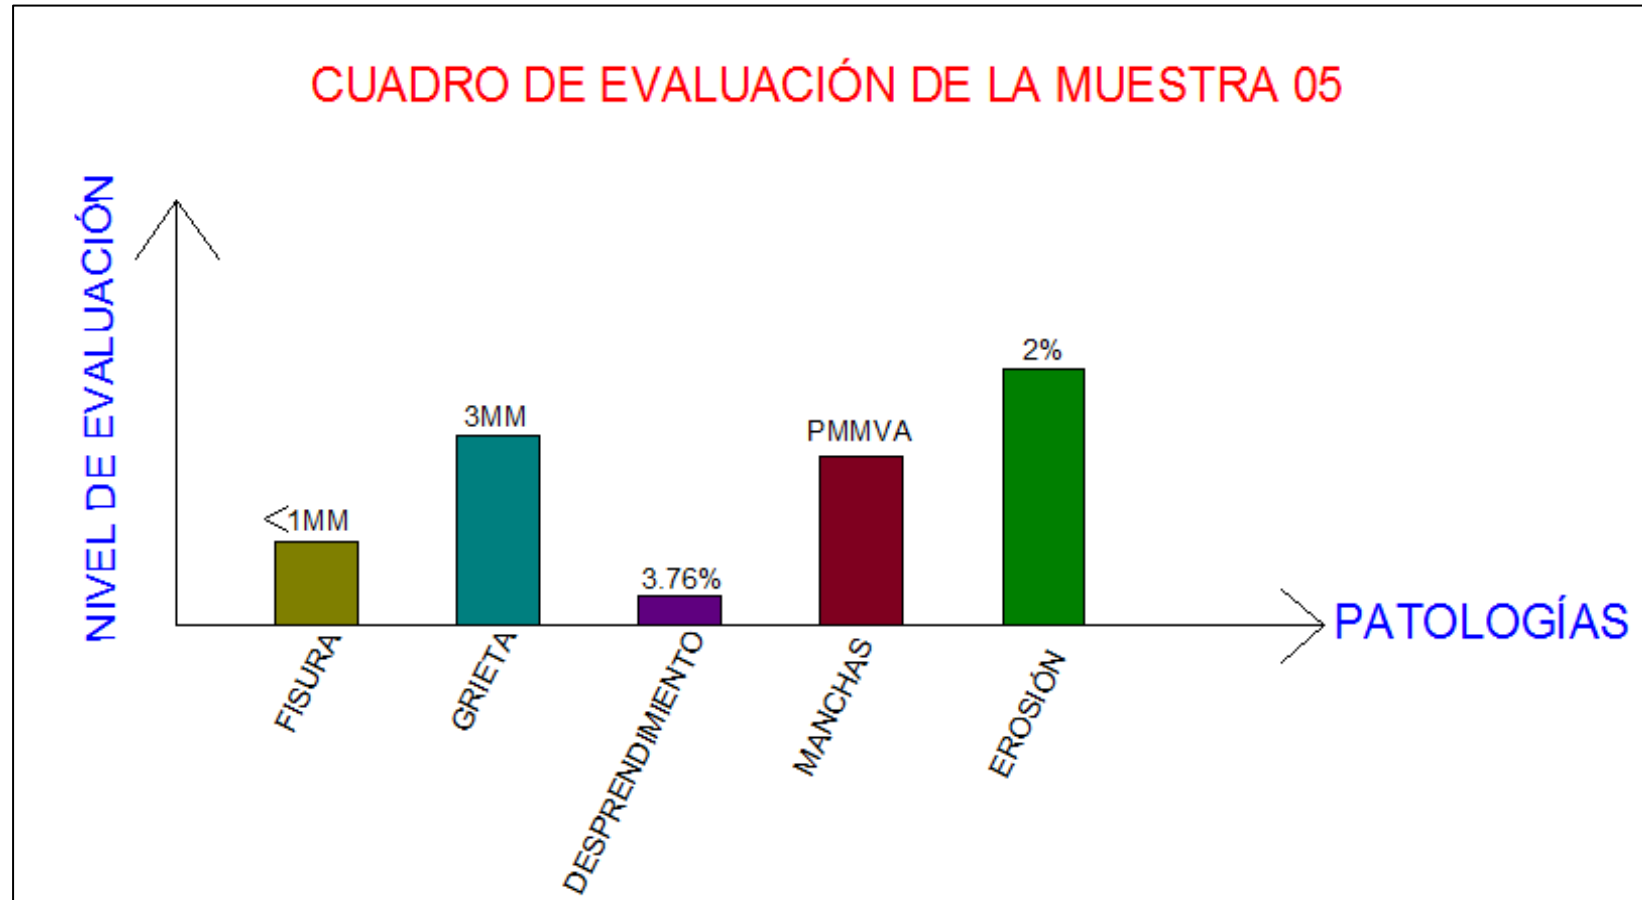
Gráfico 9: Evaluación crítica UM 05

ITEM	TIPOS DE PATOLOGIA	AREA TOTAL DE LA MUESTRA EXTERIOR m2	PATOLOGÍA CRÍTICA AFECTADA EN LA MUESTRA INTERIOR	PATOLOGÍA CRÍTICA AFECTADA EN LA MUESTRA EXTERIOR	NIVEL DE SEVERIDAD CRÍTICA	DESCRIPCIÓN DE LA MUESTRA 05	
1	1. FISURA (MM)	63.19	0.00	1MM	LEVE	EN LA MUESTRA 05, SE ANALIZARÁ LAS PATOLOGÍAS MAS CRÍTICAS. EN LA CUAL RESALTA LA GRIETA CON 3MM EN EL MURO. POR LO TANTO TIENE UN NIVEL DE SEVERIDAD LEVE. LA PATOLOGÍA CRÍTICA SE ENCUENTRA EN EL PAÑO 22.	
2	2. GRIETAS (MM)	64.19	0.00	3MM	MODERADO		
3	3. DESPRENDIMIENTO (M2)	65.19	0.00	3.76%	LEVE		
4	4. MANCHAS (DESCRIPCIÓN)	66.19	0.00	PMMVA	MODERADO		
5	5. EROSIÓN (ESPESOR %)	67.19	0.00	2.0%	LEVE

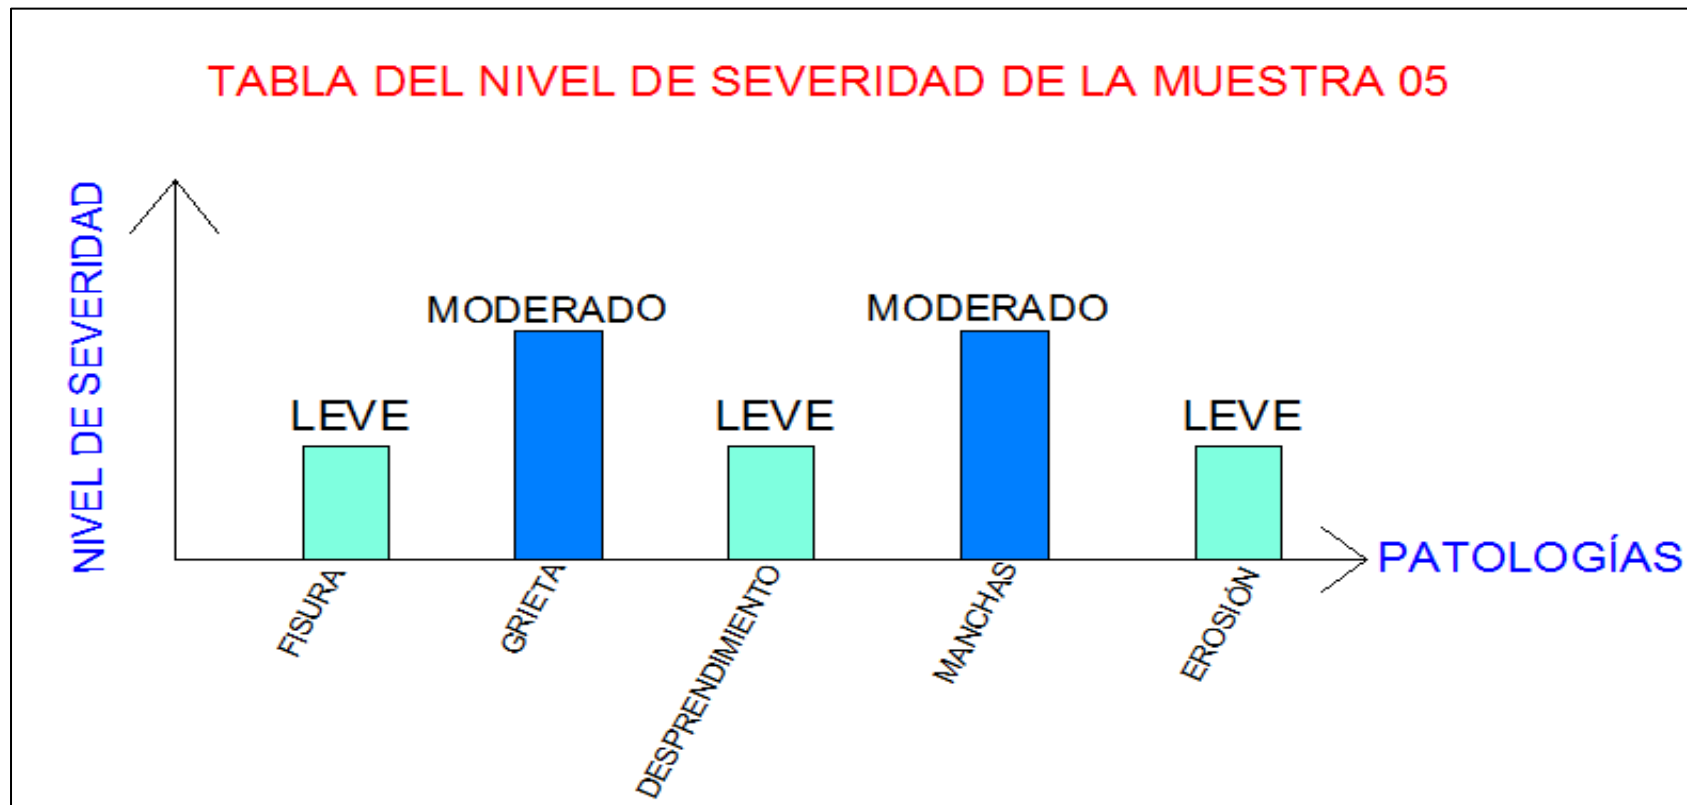
Gráfico 10: Nivel de severidad UM 05

2. GRIETAS (MM)	2MM	1MM	3MM	3MM	MODERADO	
	3. DESPRENDIMIENTO (M2)	3.8%	0%	0%	0%	LEVE

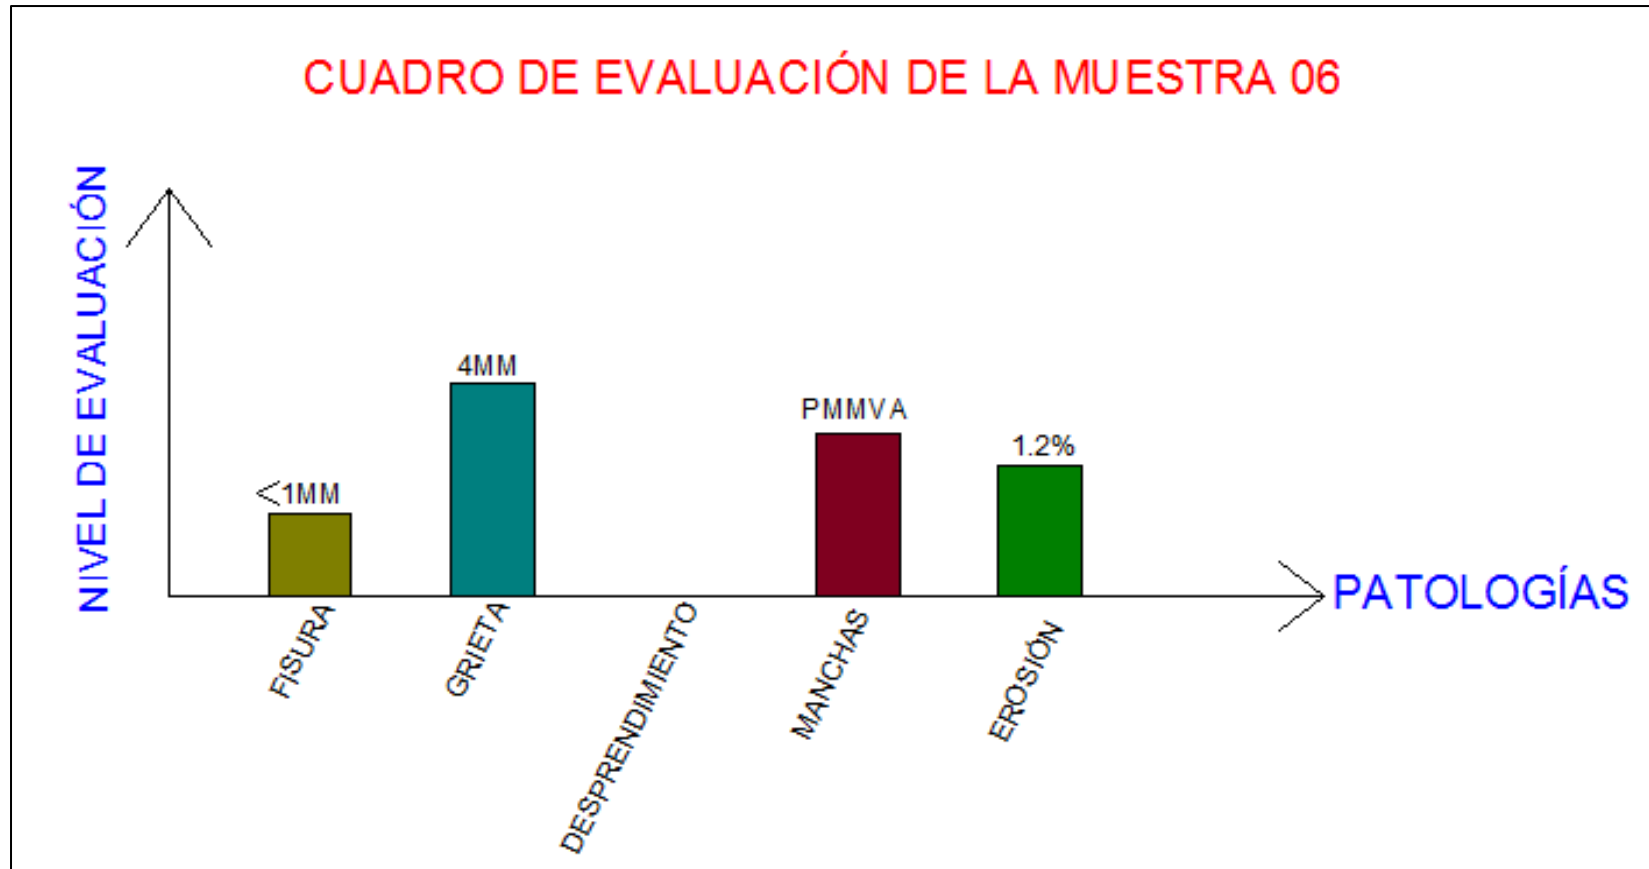
Gráfico 11: Evaluación crítica UM 06

ITEM	TIPOS DE PATOLOGIA	AREA TOTAL DE LA MUESTRA EXTERIOR m2	PATOLOGÍA CRÍTICA AFECTADA EN LA MUESTRA INTERIOR	PATOLOGÍA CRÍTICA AFECTADA EN LA MUESTRA EXTERIOR	NIVEL DE SEVERIDAD CRÍTICA	DESCRIPCIÓN DE LA MUESTRA 06	
1	1. FISURA (MM)	63.19	0.00	1MM	LEVE	EN LA MUESTRA 06, SE ANALIZARÁ LAS PATOLOGÍAS MAS CRÍTICAS. EN LA CUAL RESALTA LA GRIETA CON 4MM EN EL MURO. POR LO TANTO TIENE UN NIVEL DE SEVERIDAD MODERADO. LA PATOLOGÍA CRÍTICA SE ENCUENTRA EN EL PAÑO 25.	
2	2. GRIETAS (MM)	64.19	0.00	4MM	MODERADO		
3	3. DESPRENDIMIENTO (M2)	65.19	0.00				
4	4. MANCHAS (DESCRIPCIÓN)	66.19	0.00	PMMVA	MODERADO		
5	5. EROSIÓN (ESPESOR %)	67.19	0.00	1.2%	LEVE

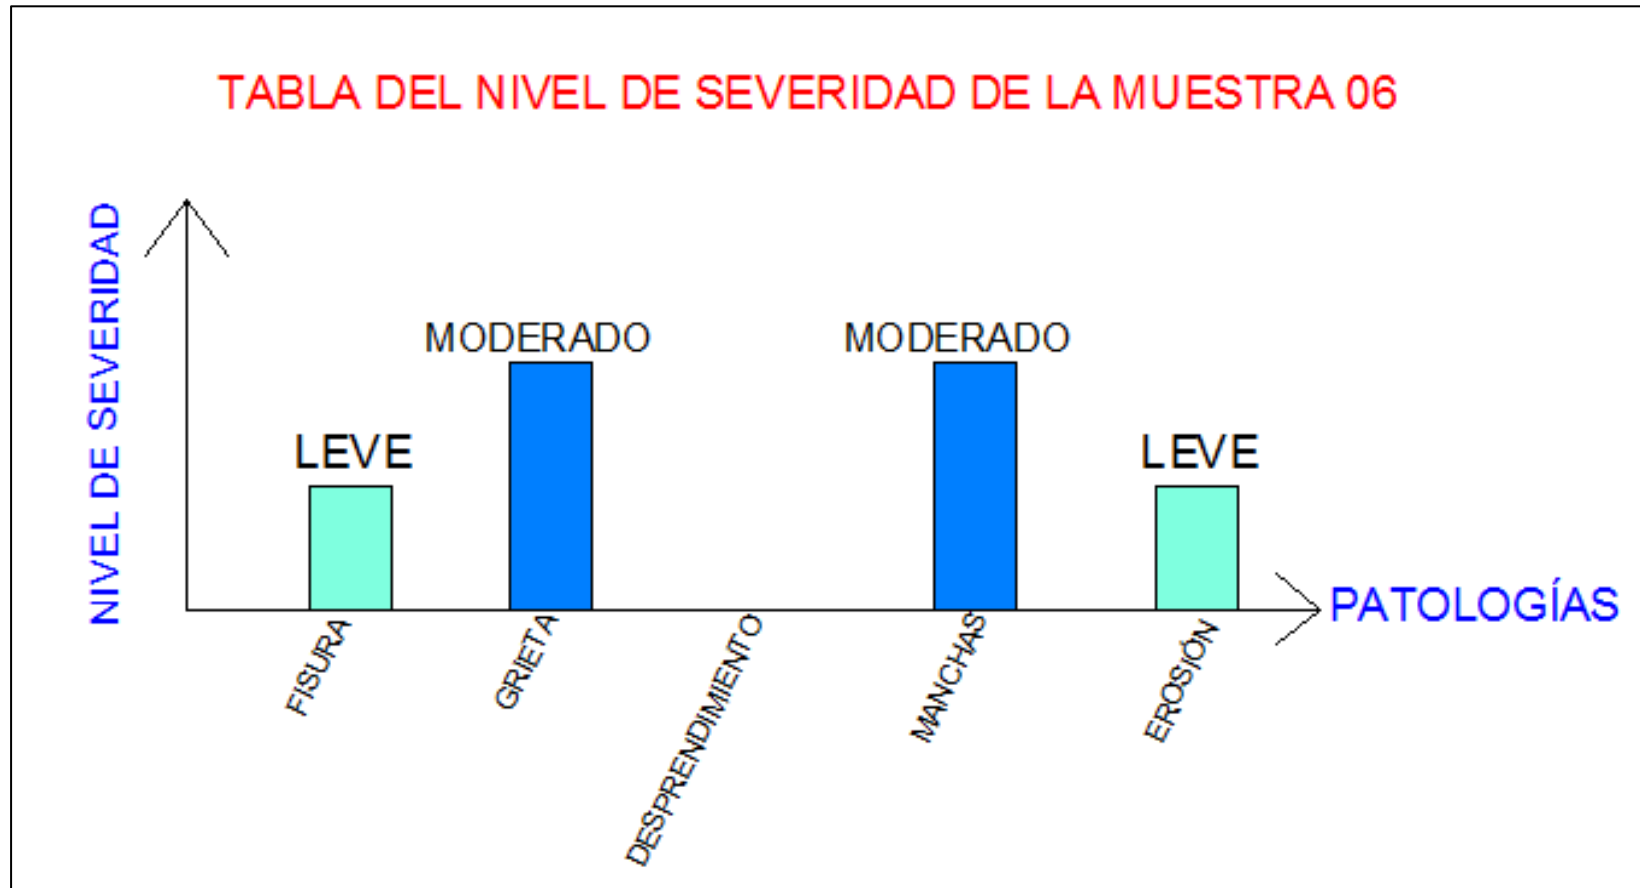
Gráfico 12: Nivel de severidad UM 06

S O B R E C I M I E N T O S E N T O	1. FISURA (MM)	<1MM	<1MM	<1MM	<1MM	LEVE	
	2. GRIETAS (MM)	2MM	1MM	3MM	4MM	MODERADO	
	3. DESPRENDIMIENTO (M2)						
	4. MANCHAS (DESCRIPCIÓN)	PMPA	PMMVA	PMPA	PMMVA	MODERADO

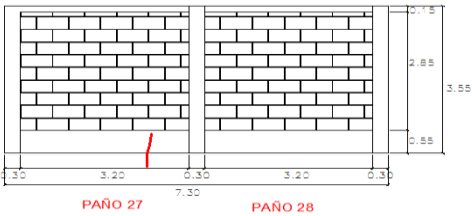
C S O L B U R E M N C U A S M O I S V E I N G T A	1. FISURA (MM)	<1MM	<1MM	<1MM	<1MM		LEVE
	2. GRIETAS (MM)	1MM	1MM	3MM	4MM		MODERADO
	3. DESPRENDIMIENTO (M2)

4. MANCHAS (DESCRIPCIÓN)	PMPA	PMMVA	PMPA	PMMVA		MODERADO
	5. EROSIÓN (ESPESOR %)	0.4%	0.4%	0.8%	1.2%		LEVE
ELEVACIÓN DE LA UNIDAD DE MUESTRA 07

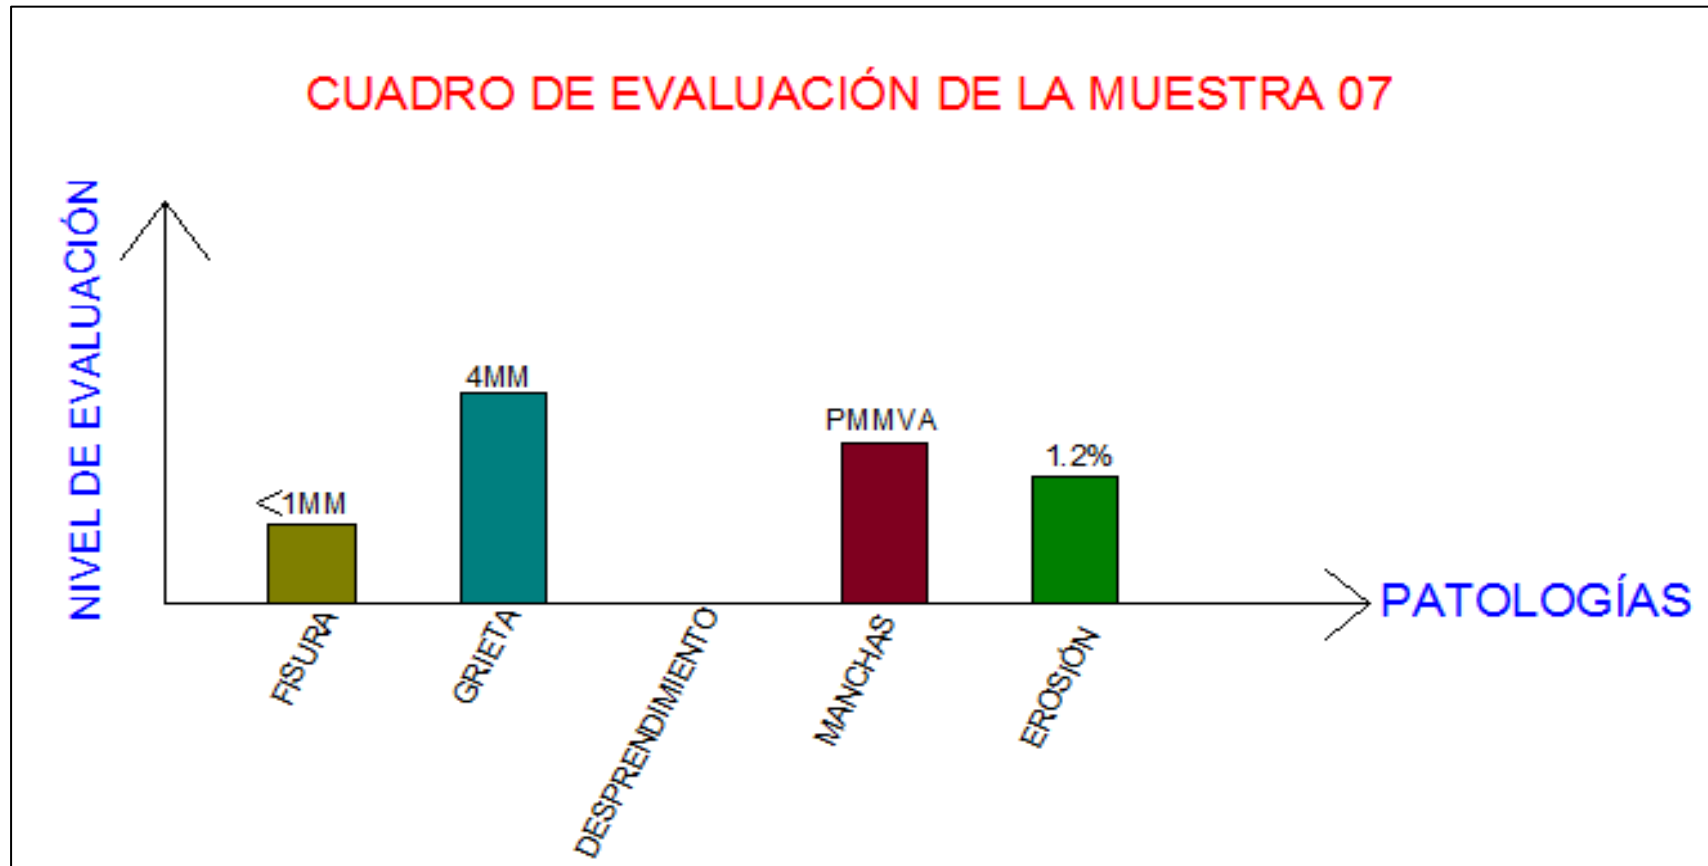
Gráfico 13: Evaluación crítica UM 07

ITEM	TIPOS DE PATOLOGIA	AREA TOTAL DE LA MUESTRA EXTERIOR m2	PATOLOGÍA CRÍTICA AFECTADA EN LA MUESTRA INTERIOR	PATOLOGÍA CRÍTICA AFECTADA EN LA MUESTRA EXTERIOR	NIVEL DE SEVERIDAD CRÍTICA	DESCRIPCIÓN DE LA MUESTRA 07	
1	1. FISURA (MM)	63.19	0.00	1MM	LEVE	EN LA MUESTRA 07, SE ANALIZARÁ LAS PATOLOGÍAS MAS CRÍTICAS, EN LA CUAL RESALTA LA GRIETA CON 4MM EN EL MURO. POR LO TANTO TIENE UN NIVEL DE SEVERIDAD MODERADO. LA PATOLOGÍA CRÍTICA SE ENCUENTRA EN EL PAÑO 27.	
2	2. GRIETAS (MM)	64.19	0.00	4MM	MODERADO		
3	3. DESPRENDIMIENTO (M2)	65.19	0.00				
4	4. MANCHAS (DESCRIPCIÓN)	66.19	0.00	PMMVA	MODERADO		
5	5. EROSIÓN (ESPESOR %)	67.19	0.00	1.2%	LEVE

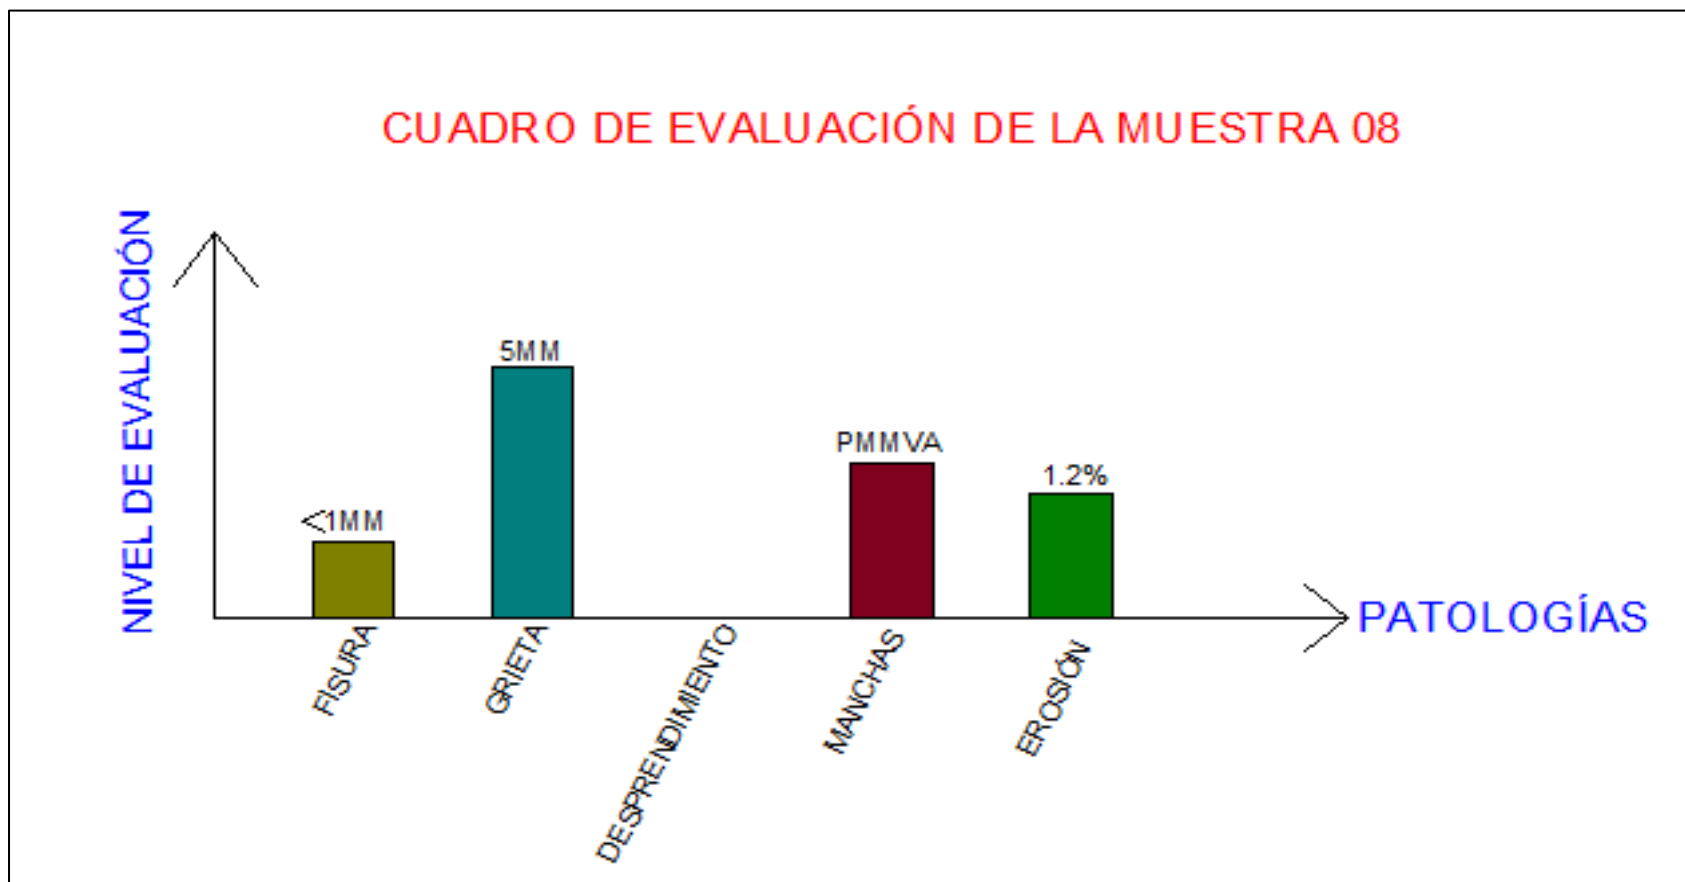
Gráfico 15: Evaluación crítica UM 08

ITEM	TIPOS DE PATOLOGIA	AREA TOTAL DE LA MUESTRA EXTERIOR m2	PATOLOGÍA CRÍTICA AFECTADA EN LA MUESTRA INTERIOR	PATOLOGÍA CRÍTICA AFECTADA EN LA MUESTRA EXTERIOR	NIVEL DE SEVERIDAD CRÍTICA	DESCRIPCIÓN DE LA MUESTRA 08	
1	1. FISURA (MM)	63.19	0.00	1MM	LEVE	EN LA MUESTRA 08, SE ANALIZARÁ LAS PATOLOGÍAS MAS CRÍTICAS, EN LA CUAL RESALTA LA GRIETA CON 5MM EN EL MURO. POR LO TANTO TIENE UN NIVEL DE SEVERIDAD SEVERO Y SE ESTA AFECTANDO ESTRUCTURALMENTE. LA PATOLOGÍA CRÍTICA SE ENCUENTRA EN EL PAÑO 30.	
2	2. GRIETAS (MM)	64.19	0.00	5MM	SEVERO		
3	3. DESPRENDIMIENTO (M2)	65.19	0.00				
4	4. MANCHAS (DESCRIPCIÓN)	66.19	0.00	PMMVA	MODERADO		
5	5. EROSIÓN (ESPESOR %)	67.19	0.00	1.2%	LEVE

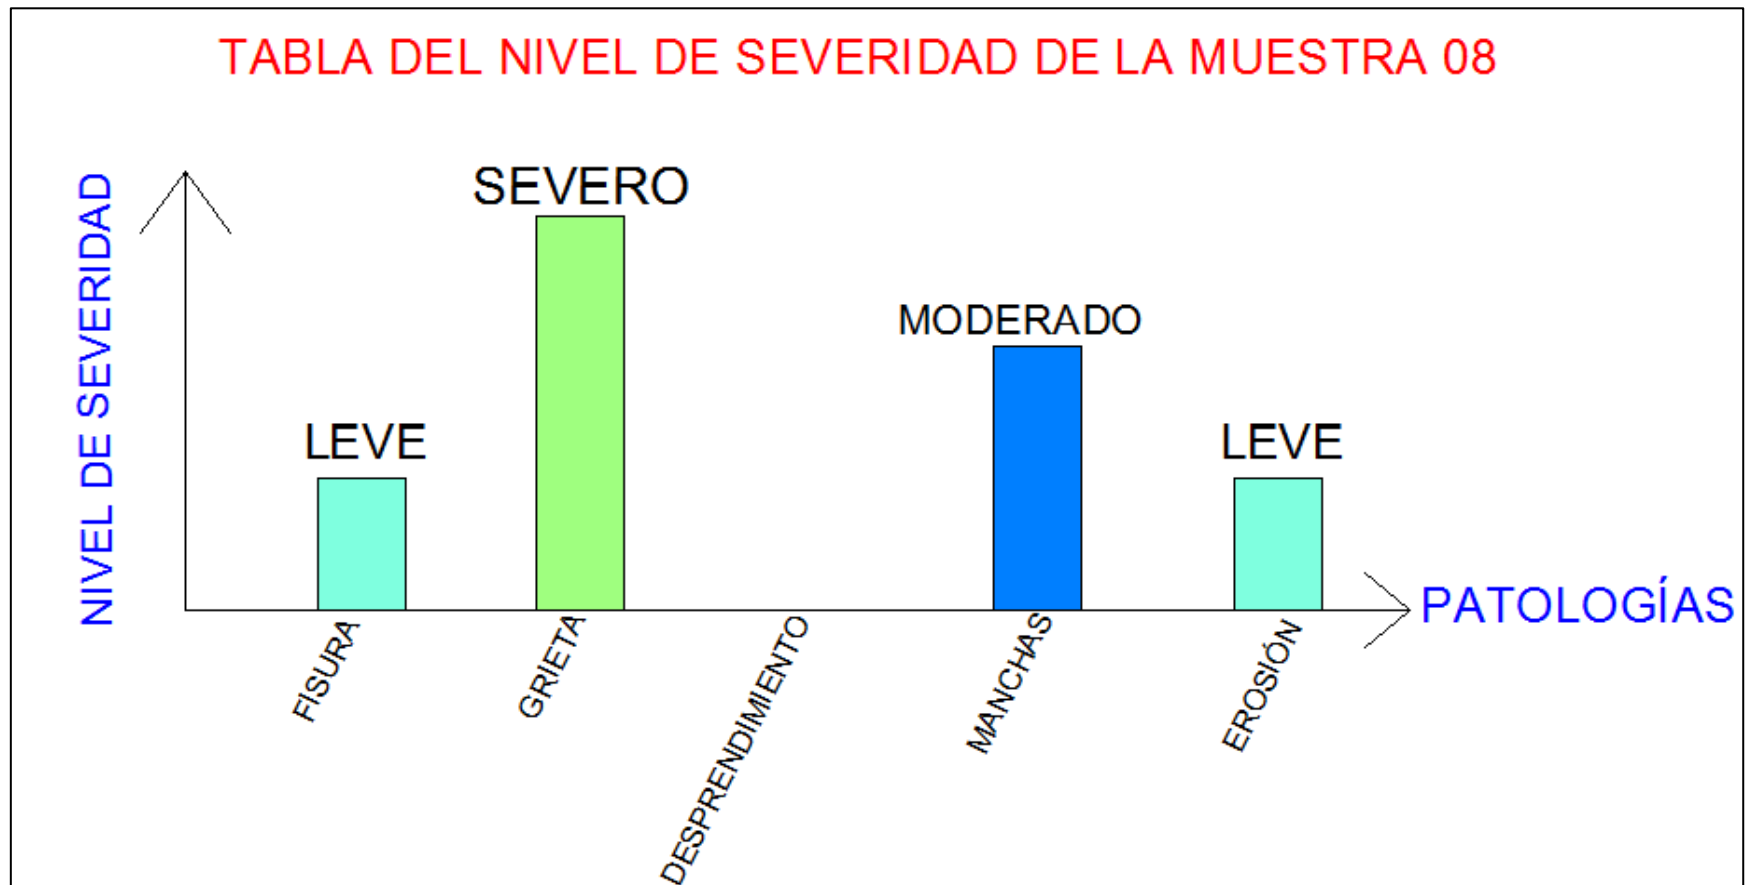
Gráfico 16: Nivel de severidad UM 08

S O B R E C U M B R E M U R O S E N T O		1. FISURA (MM)	<1MM	<1MM	<1MM	<1MM	LEVE
		2. GRIETAS (MM)	2MM	2MM	3MM	5MM	SEVERO
		3. DESPRENDIMIENTO (M2)					
		4. MANCHAS (DESCRIPCIÓN)	PMPA	PMMVA	PMPA	PMMVA	MODERADO
