DETERMINACIÓN Y EVALUACIÓN DE LAS PATOLOGÍAS EN LOS
ELEMENTOS DE ALBAÑILERÍA CONFINADA DEL CERCO PERIMÉTRICO
DE LA INSTITUCIÓN EDUCATIVA N° 86473 MICELINO SANDOVAL
TORRES DEL DISTRITO DE CARAZ, PROVINCIA DE HUAYLAS,
DEPARTAMENTO DE ANCASH,

TESIS PARA OPTAR EL TÍTULO PROFESIONAL DE:

BACH. FIDEL ANDRES PINEDA COSME

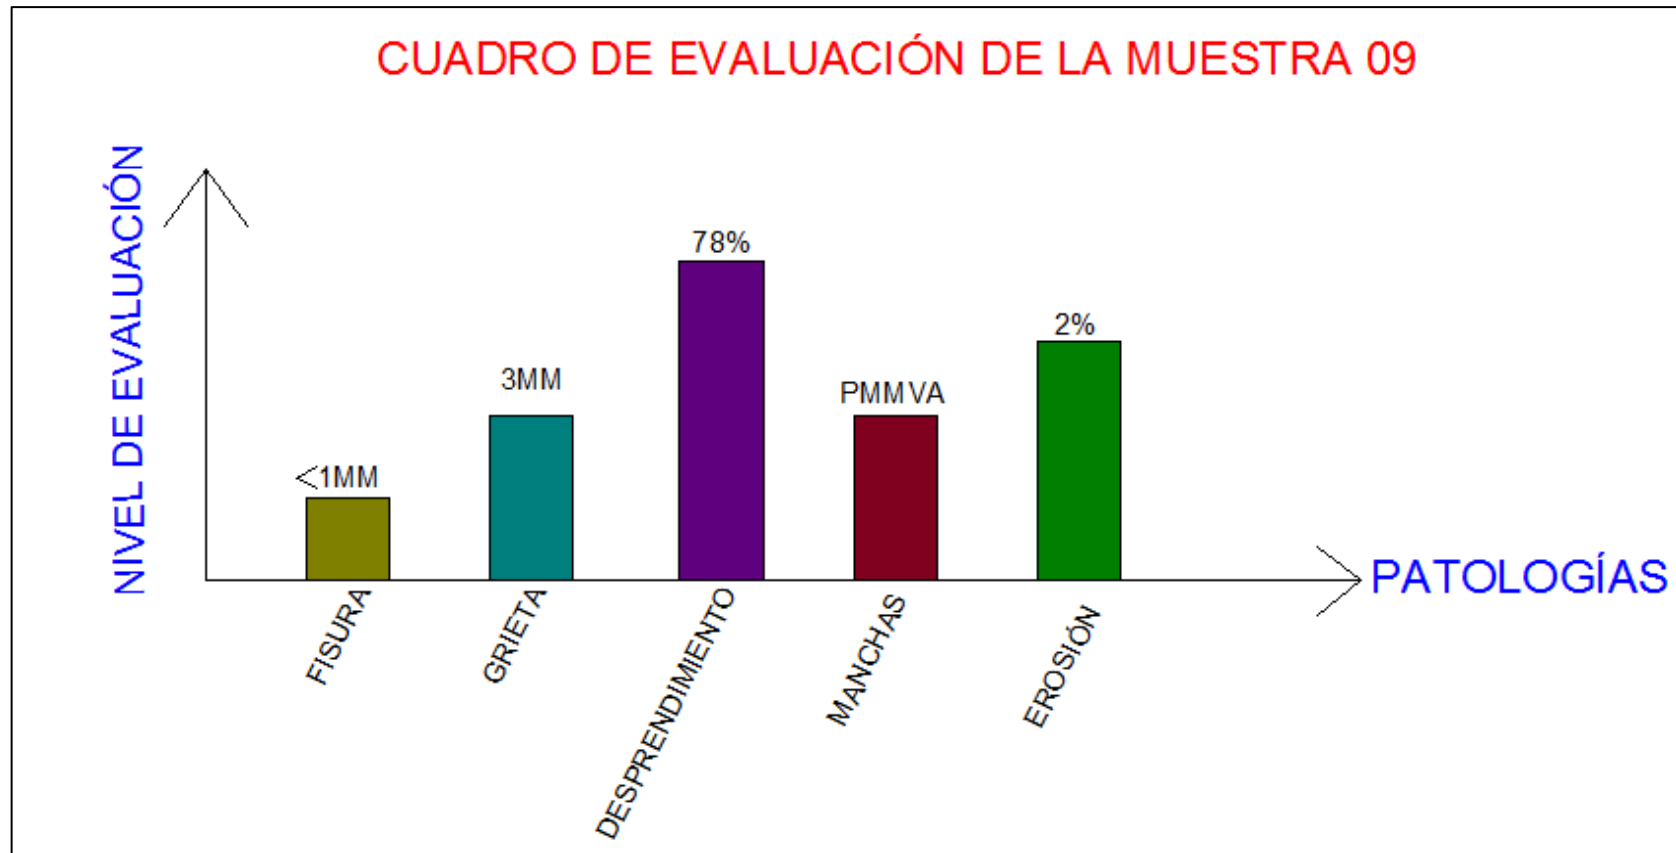
Gráfico 17: Evaluación crítica UM 09

ITEM	TIPOS DE PATOLOGIA	AREA TOTAL DE LA MUESTRA EXTERIOR m2	PATOLOGÍA CRÍTICA AFECTADA EN LA MUESTRA INTERIOR	PATOLOGÍA CRÍTICA AFECTADA EN LA MUESTRA EXTERIOR	NIVEL DE SEVERIDAD CRÍTICA	DESCRIPCIÓN DE LA MUESTRA 09		
1	1. FISURA (MM)	63.19	0.00	1MM	LEVE	EN LA MUESTRA 09, SE ANALIZARÁ LAS PATOLOGÍAS MAS CRÍTICAS. EN LA CUAL RESALTA LA GRIETA CON 3MM EN EL MURO Y UN DESPRENDIMIENTO DE 78% EN EL SOBRECIMIENTO. POR LO TANTO TIENE UN NIVEL DE SEVERIDAD MODERADO. LA PATOLOGÍA CRÍTICA SE ENCUENTRA EN EL PAÑO 36.		
2	2. GRIETAS (MM)	64.19	0.00	3MM	MODERADO			
3	3. DESPRENDIMIENTO (M2)	65.19	0.00	78%	SEVERO			
4	4. MANCHAS (DESCRIPCIÓN)	66.19	0.00	PMMVA	MODERADO			
5	5. EROSIÓN (ESPESOR %)	67.19	0.00	2.0%	LEVE

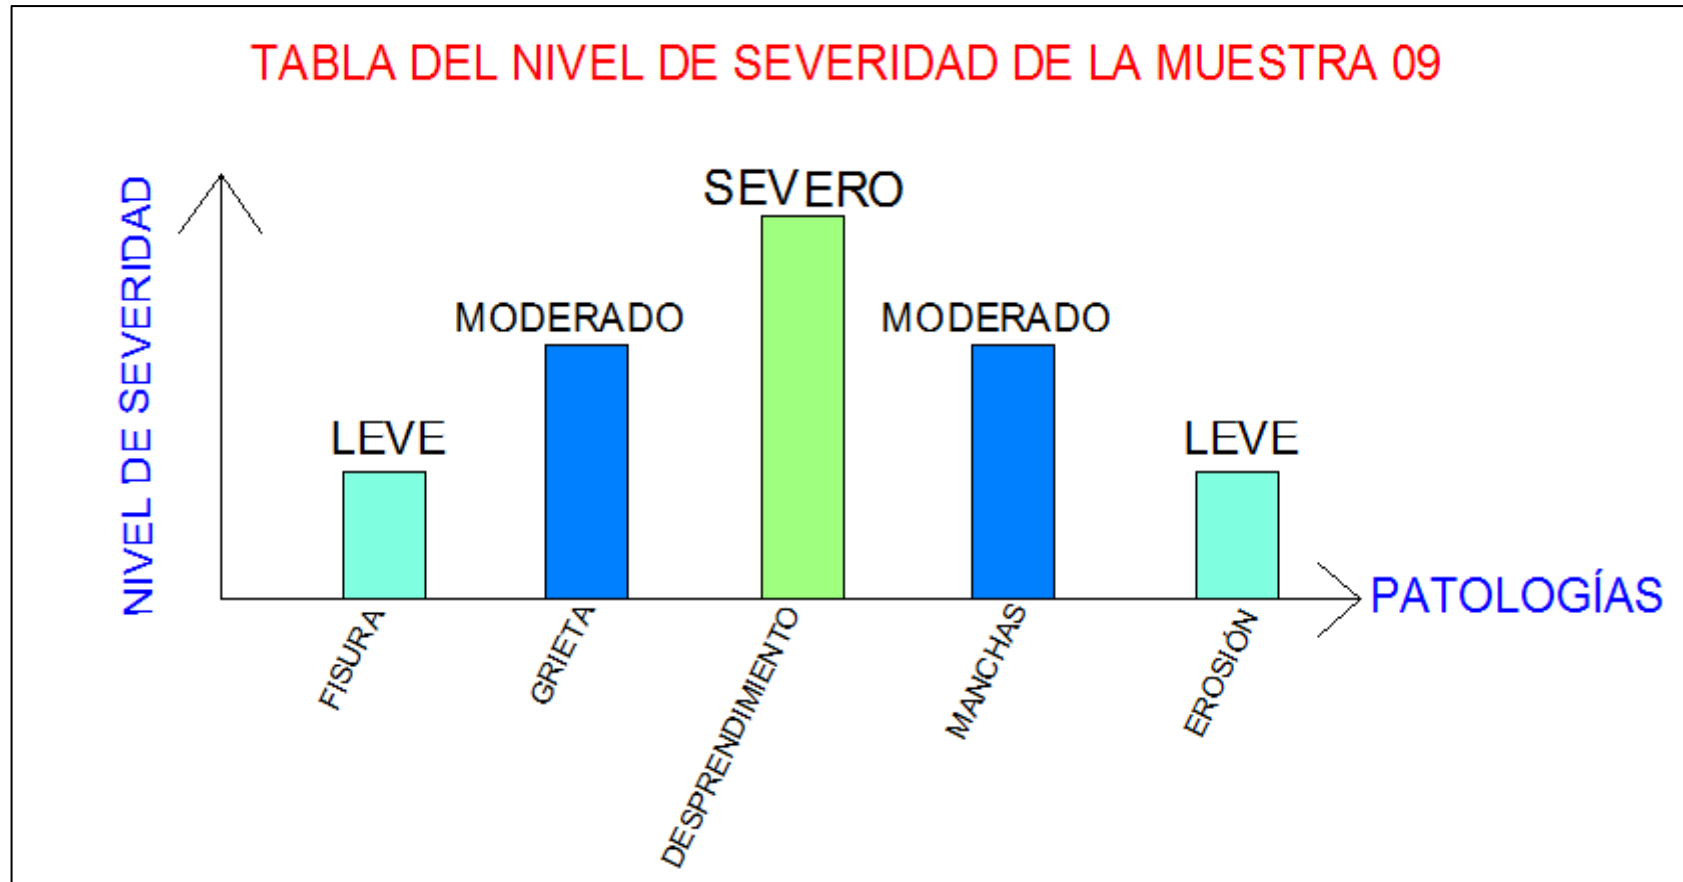
Gráfico 18: Nivel de severidad UM 09

2. GRIETAS (MM)	2MM	2MM	3MM	3MM	MODERADO	
		3. DESPRENDIMIENTO (M2)	2.35%	0.0%	78%	0.0%	SEVERO

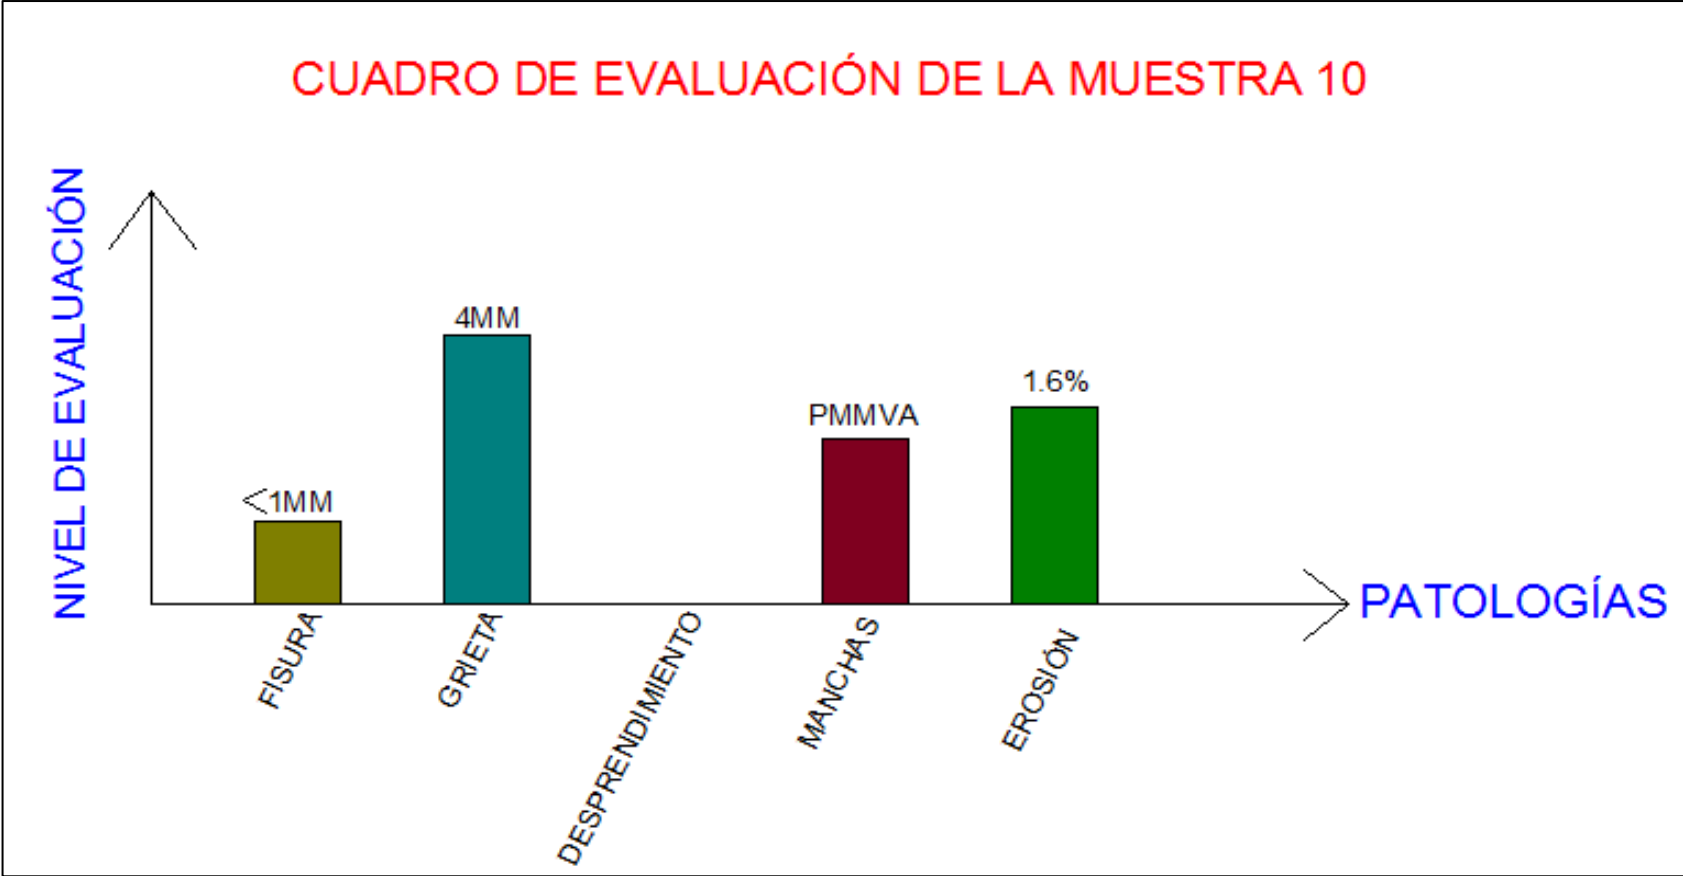
Gráfico 19: Evaluación crítica UM 10

ITEM	TIPOS DE PATOLOGIA	AREA TOTAL DE LA MUESTRA EXTERIOR m2	PATOLOGÍA CRÍTICA AFECTADA EN LA MUESTRA INTERIOR	PATOLOGÍA CRÍTICA AFECTADA EN LA MUESTRA EXTERIOR	NIVEL DE SEVERIDAD CRÍTICA	DESCRIPCIÓN DE LA MUESTRA 10	
1	1. FISURA (MM)	63.19	0.00	1MM	LEVE	EN LA MUESTRA 10, SE ANALIZARÁ LAS PATOLOGÍAS MAS CRÍTICAS. EN LA CUAL RESALTA LA GRIETA CON 4MM EN EL MURO POR LO TANTO TIENE UN NIVEL DE SEVERIDAD MODERADO. LA PATOLOGÍA CRÍTICA SE ENCUENTRA EN EL PAÑO 39.	
2	2. GRIETAS (MM)	64.19	0.00	4MM	MODERADO		
3	3. DESPRENDIMIENTO (M2)	65.19	0.00				
4	4. MANCHAS (DESCRIPCIÓN)	66.19	0.00	PMMVA	MODERADO		
5	5. EROSIÓN (ESPESOR %)	67.19	0.00	1.6%	LEVE

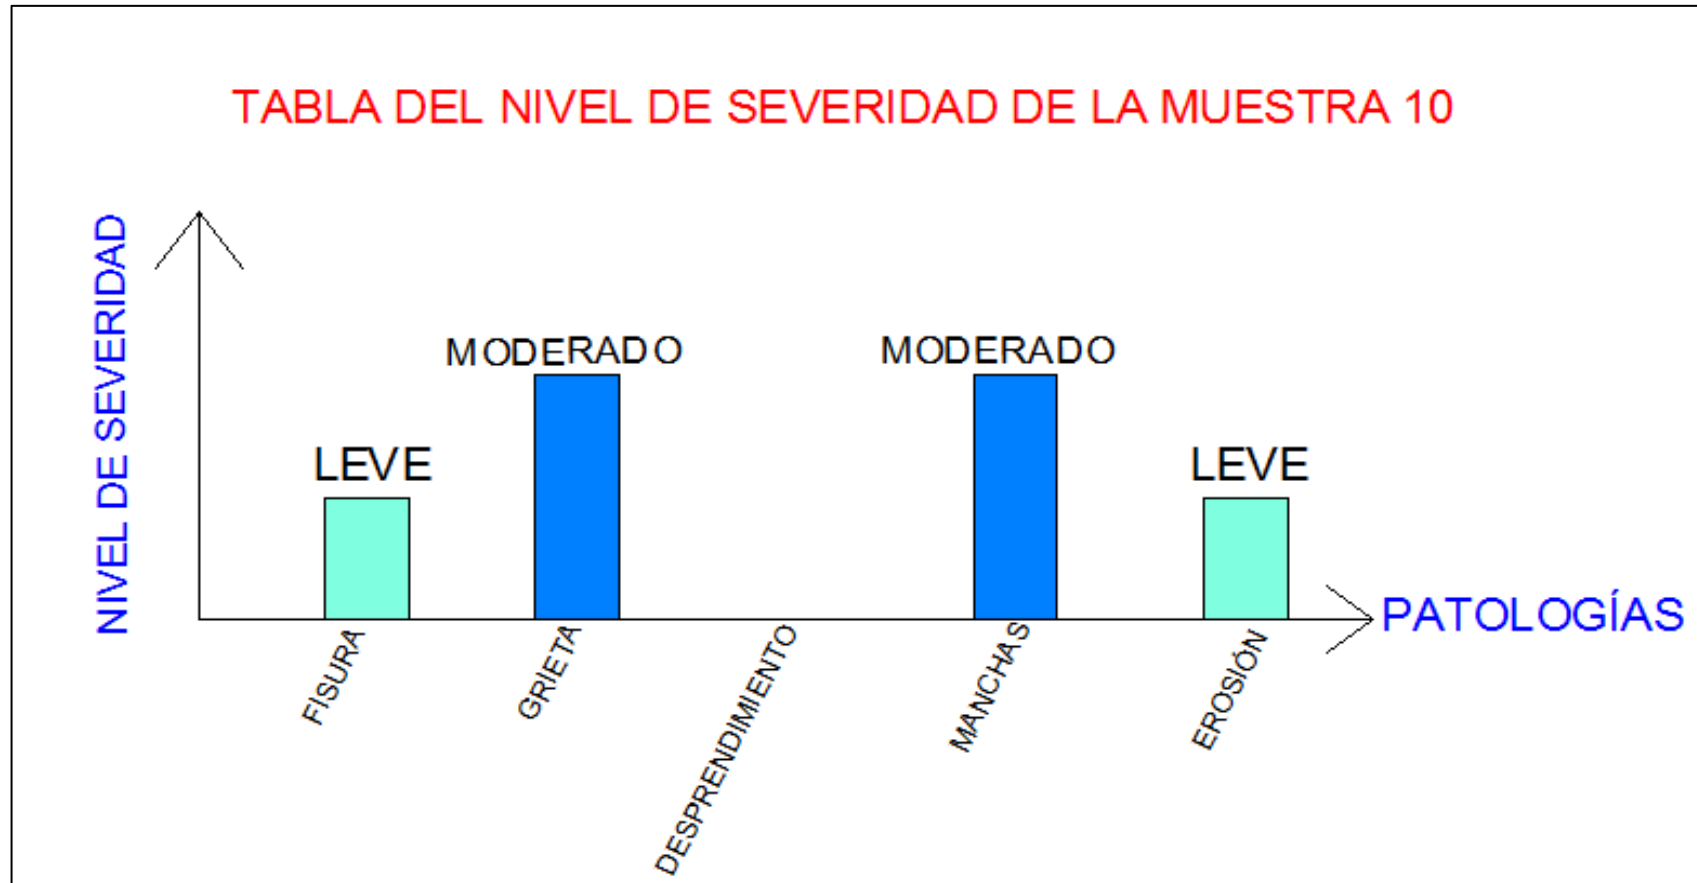
Gráfico 20: Nivel de severidad UM 10

2. GRIETAS (MM)	2MM	1MM	3MM	4MM	MODERADO	
	3. DESPRENDIMIENTO (M2)						
	4. MANCHAS (DESCRIPCIÓN)	PMMVA	PMMVA	PMPA	PMMVA	MODERADO

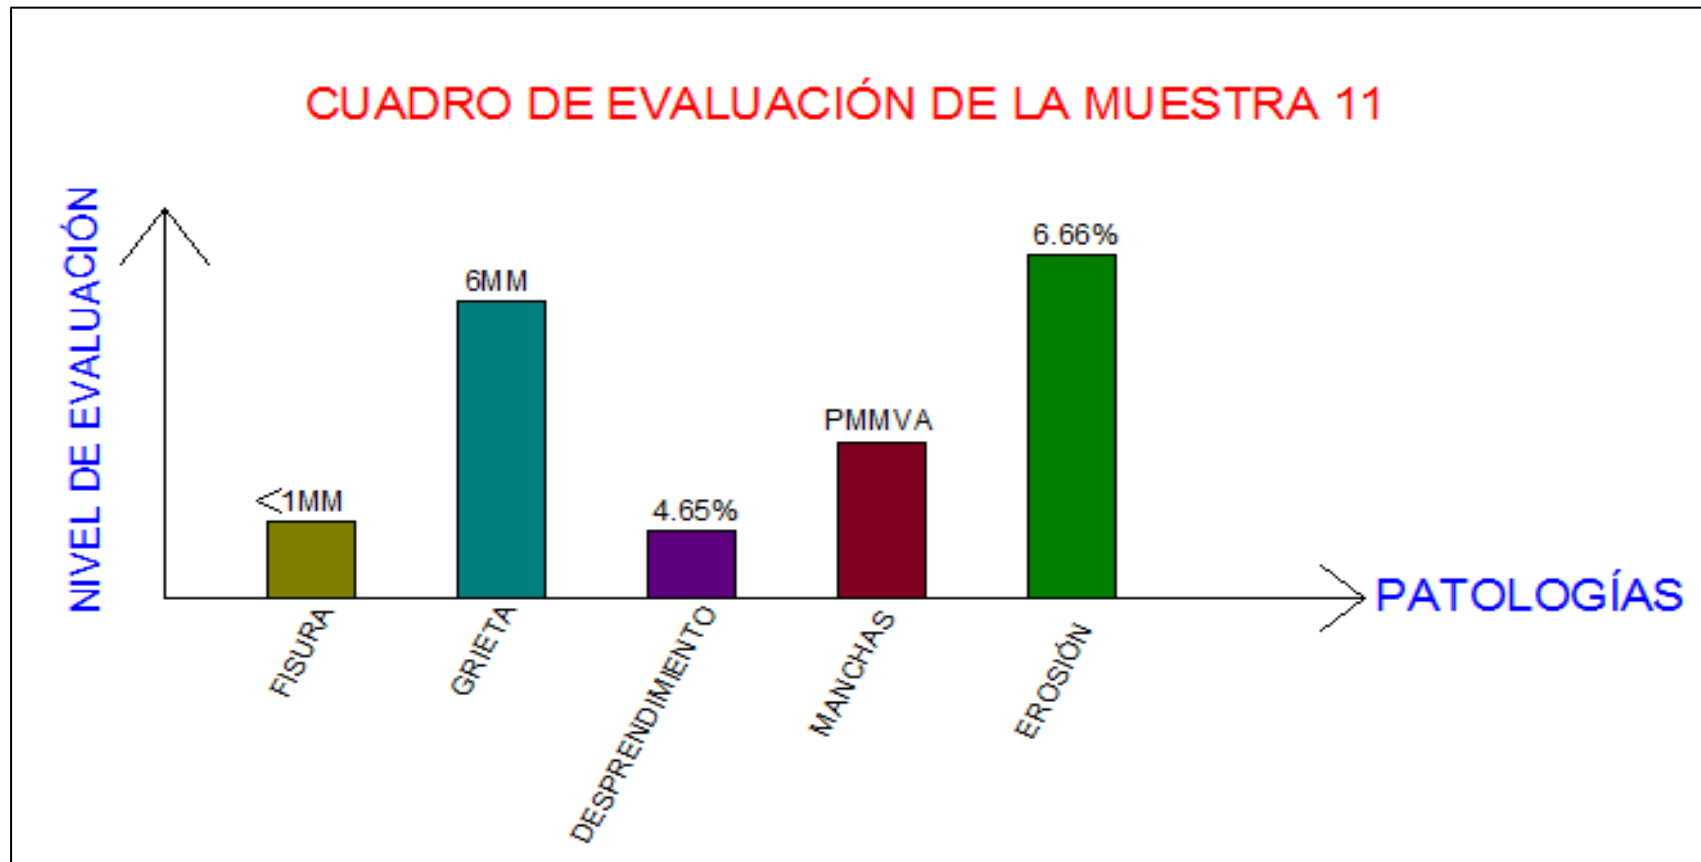
Gráfico 21: Evaluación crítica UM 11

ITEM	TIPOS DE PATOLOGIA	AREA TOTAL DE LA MUESTRA EXTERIOR m2	PATOLOGÍA CRÍTICA AFECTADA EN LA MUESTRA INTERIOR	PATOLOGÍA CRÍTICA AFECTADA EN LA MUESTRA EXTERIOR	NIVEL DE SEVERIDAD CRÍTICA	DESCRIPCIÓN DE LA MUESTRA 11	
1	1. FISURA (MM)	25.92	0.00	1MM	LEVE	EN LA MUESTRA 11, SE ANALIZARÁ LAS PATOLOGÍAS MAS CRÍTICAS, EN LA CUAL RESALTA LA GRIETA CON 6MM EN LA COLUMNA POR LO TANTO TIENE UN NIVEL DE SEVERIDAD SEVERO. LA PATOLOGÍA CRÍTICA SE ENCUENTRA EN EL PAÑO 44.	
2	2. GRIETAS (MM)	26.92	0.00	6MM	MODERADO		
3	3. DESPRENDIMIENTO (M2)	27.92	0.00	4.65%	LEVE		
4	4. MANCHAS (DESCRIPCIÓN)	28.92	0.00	PMMVA	MODERADO		
5	5. EROSIÓN (ESPESOR %)	29.92	0.00	6.66%	MODERADO

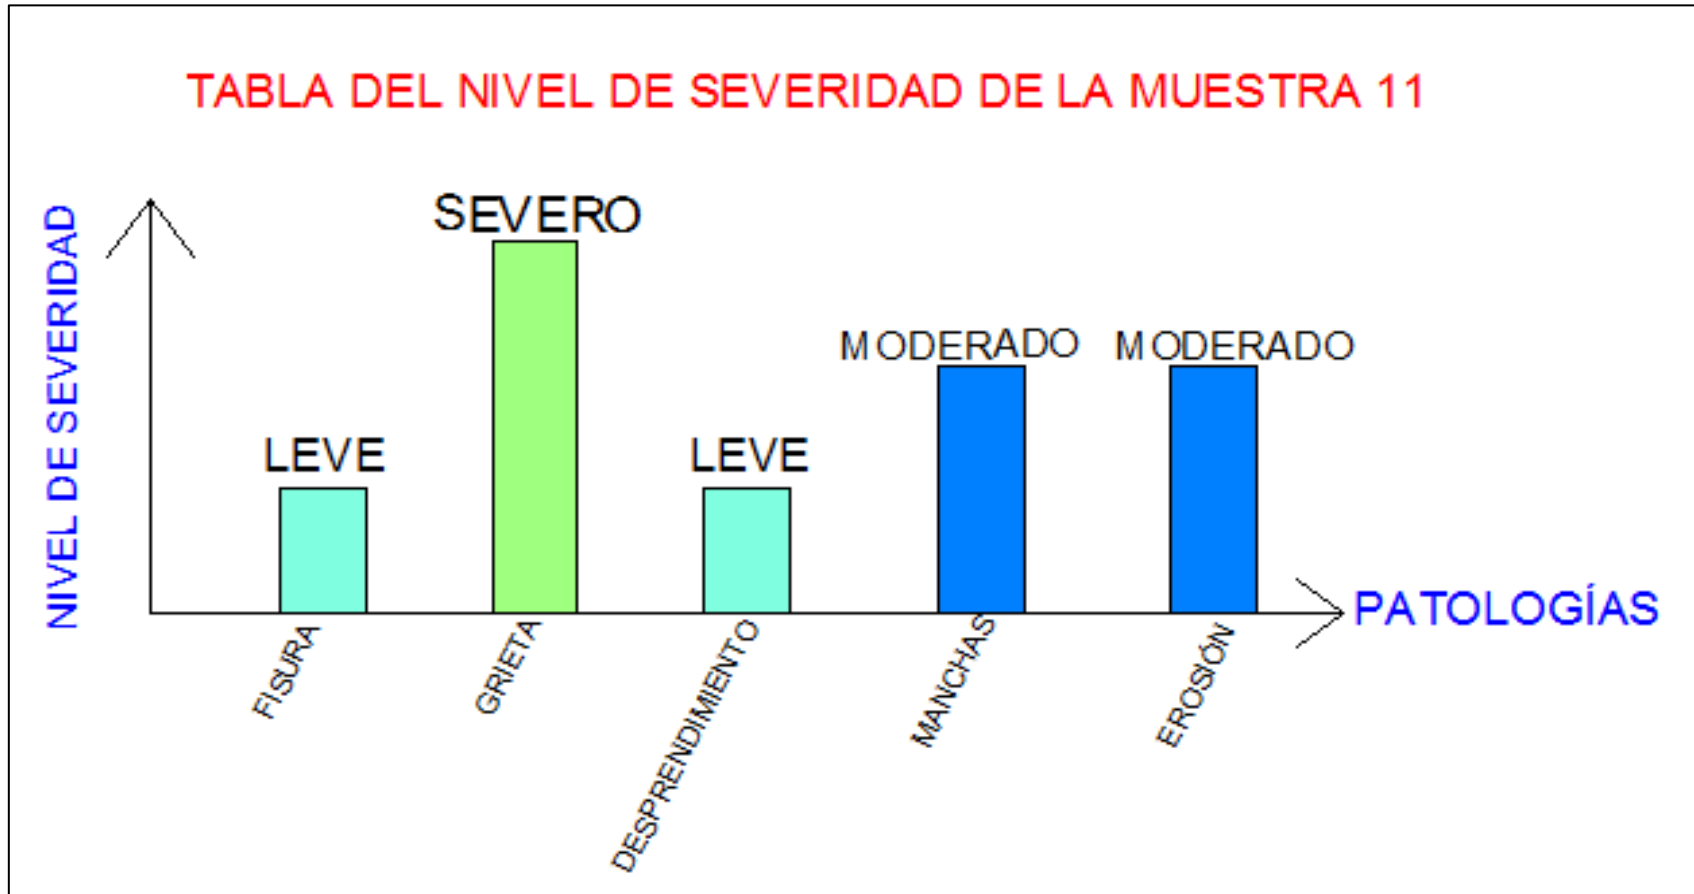
Gráfico 22: Nivel de severidad UM 11

2. GRIETAS (MM)	6MM	1MM	4MM	5MM	SEVERO	
	3. DESPRENDIMIENTO (M2)	4.65%	0.0%	0.0%	0.0%	LEVE

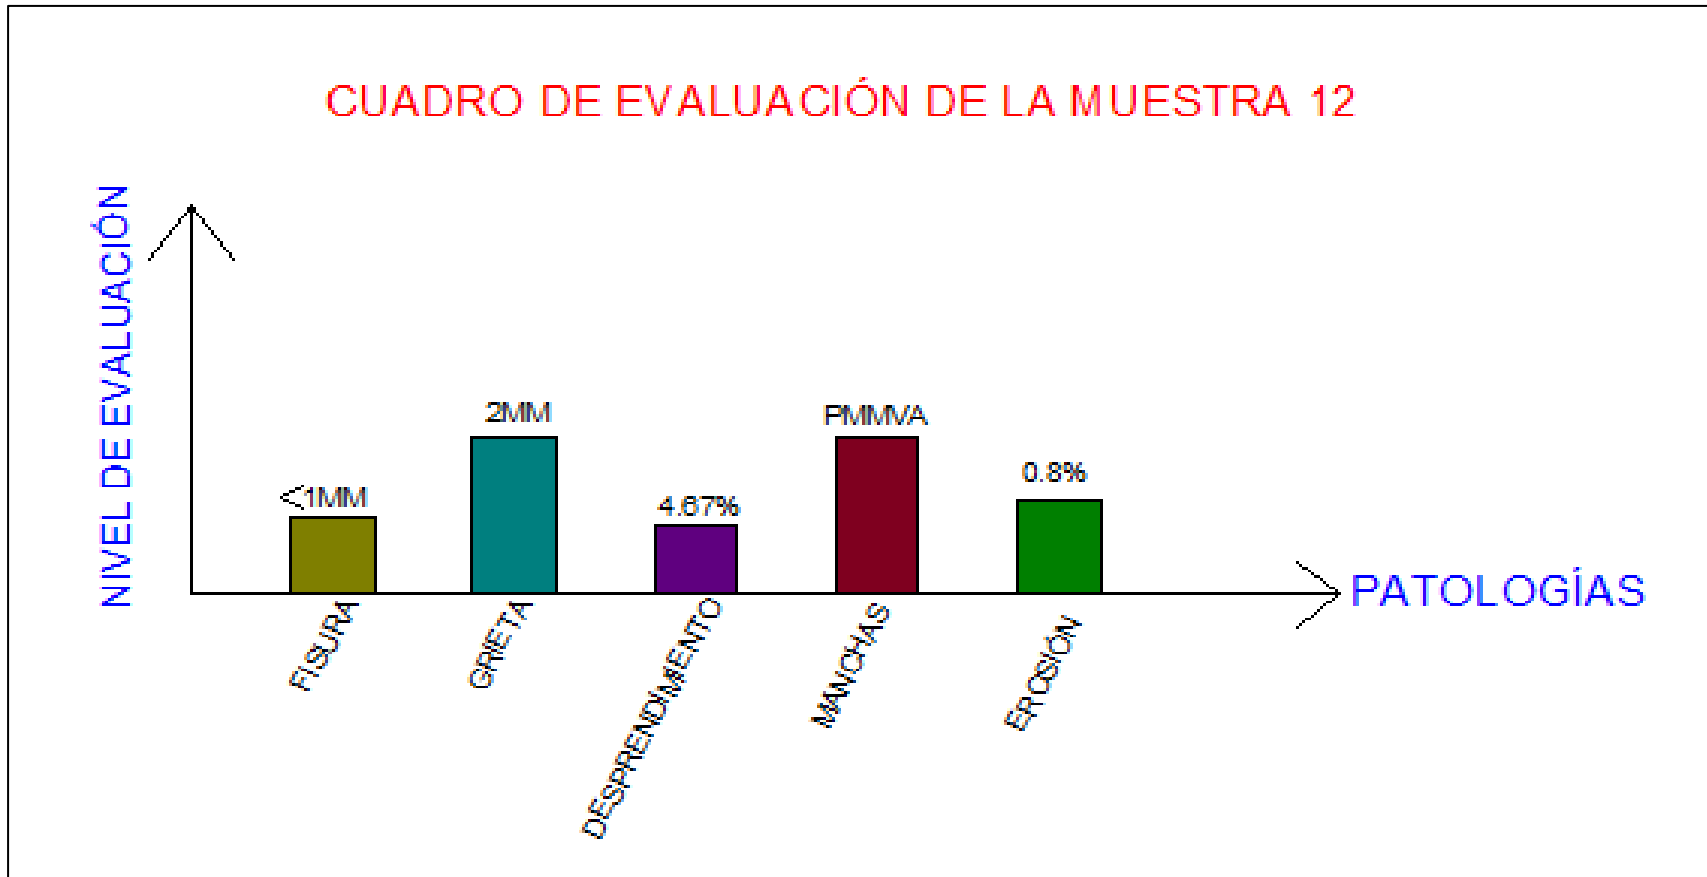
Gráfico 23: Evaluación crítica UM 12

ITEM	TIPOS DE PATOLOGIA	ÁREA TOTAL DE LA MUESTRA EXTERIOR m2	PATOLOGÍA CRÍTICA AFECTADA EN LA MUESTRA INTERIOR	PATOLOGÍA CRÍTICA AFECTADA EN LA MUESTRA EXTERIOR	NIVEL DE SEVERIDAD CRÍTICA	DESCRIPCIÓN DE LA MUESTRA 12		
1	1. FISURA (MM)	73.70	0.00	1MM	LEVE	EN LA MUESTRA 12, SE ANALIZARÁ LAS PATOLOGÍAS MAS CRÍTICAS, EN LA CUAL RESALTA EL DESPRENDIMIENTO EN LA COLUMNA CON 4.67% DEL AREA TOTAL, POR LO TANTO TIENE UN NIVEL DE SEVERIDAD LEVE. LA PATOLOGÍA CRÍTICA SE ENCUENTRA EN EL PAÑO 52.		
2	2. GRIETAS (MM)	73.70	0.00	2MM	LEVE			
3	3. DESPRENDIMIENTO (M2)	73.70	0.00	4.67%	LEVE			
4	4. MANCHAS (DESCRIPCIÓN)	73.70	0.00	PMMVA	MODERADO			
5	5. EROSIÓN (ESPESOR %)	73.70	0.00	0.8%	LEVE

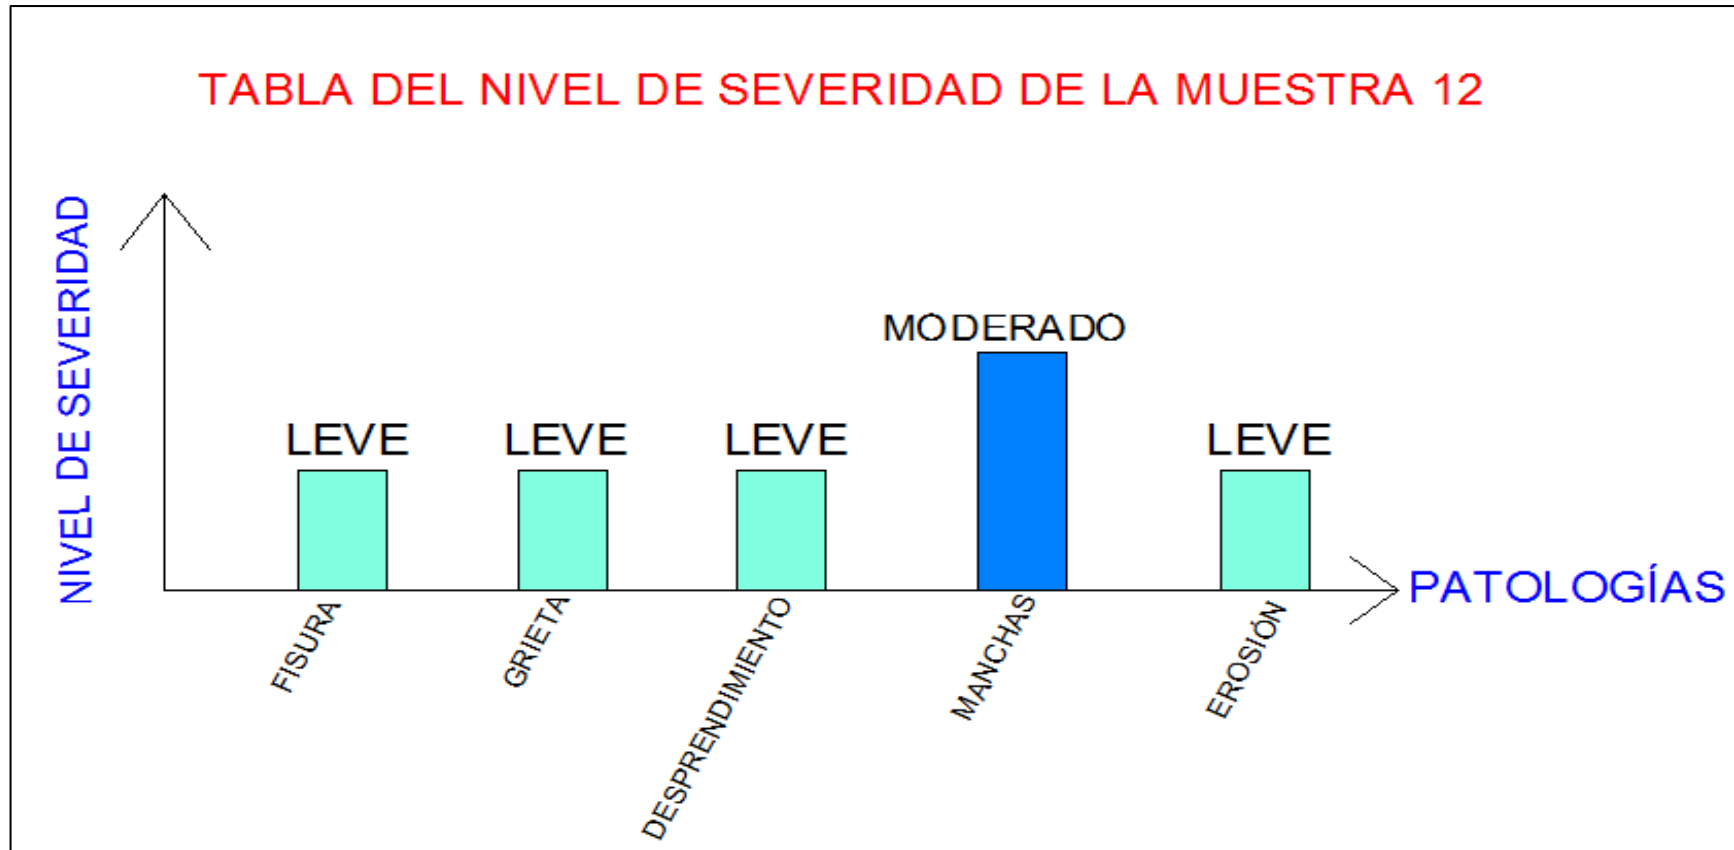
Gráfico 24: Nivel de severidad UM 12

2. GRIETAS (MM)	2MM	1MM	2MM	2MM	LEVE		
	3. DESPRENDIMIENTO (M2)	4.67%	0.0%	0.0%	0.0%	LEVE

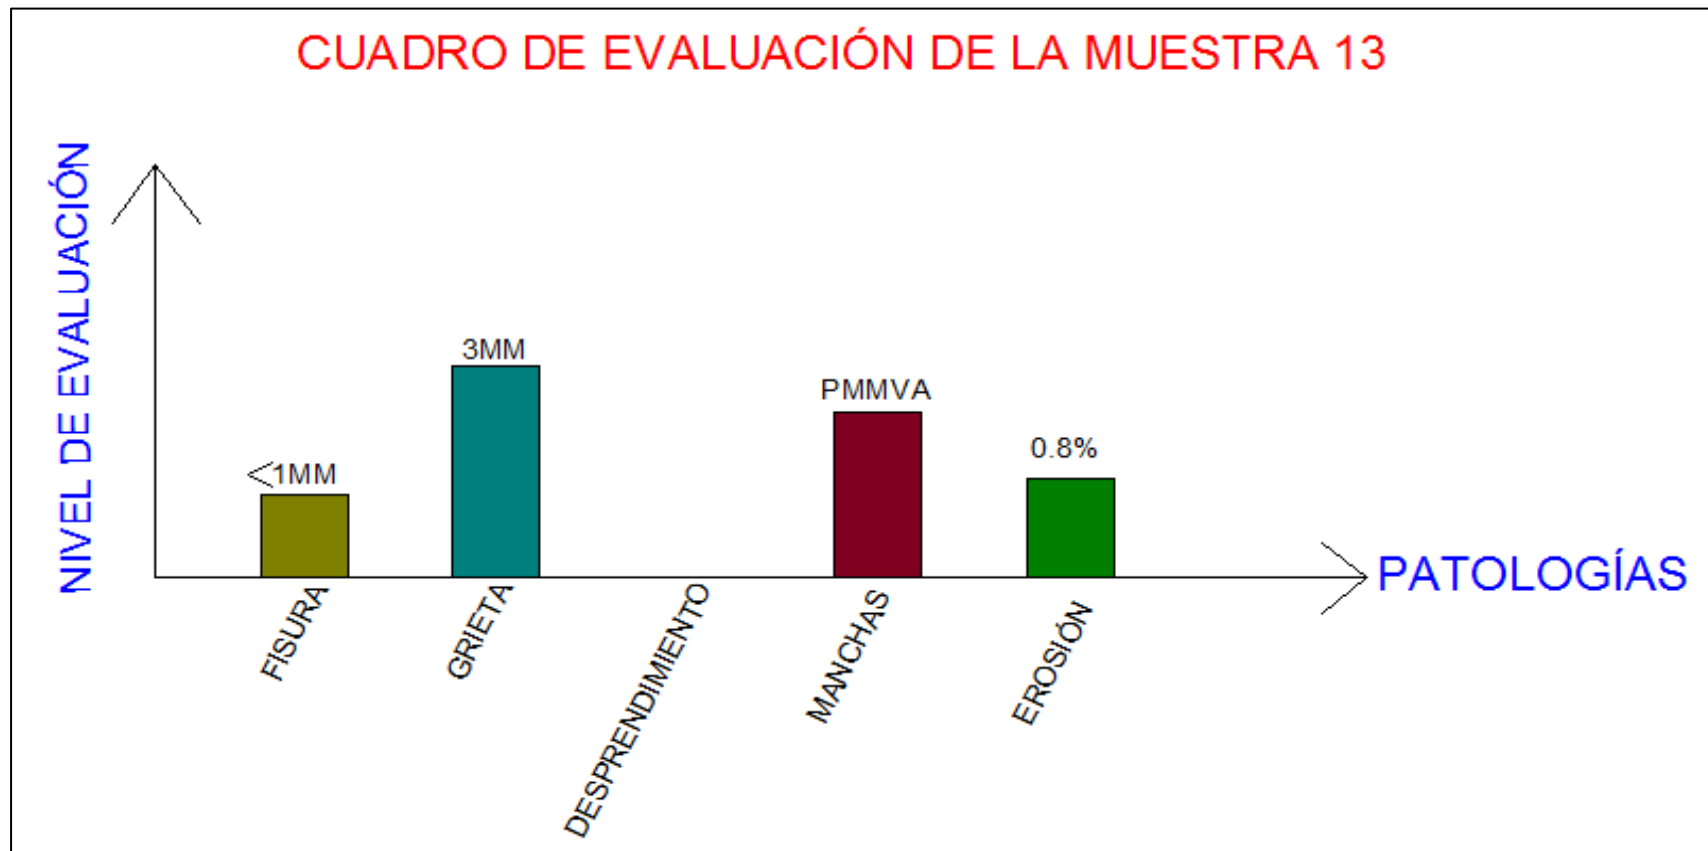
Gráfico 25: Evaluación crítica UM 13

ITEM	TIPOS DE PATOLOGIA	AREA TOTAL DE LA MUESTRA EXTERIOR m2	PATOLOGÍA CRÍTICA AFECTADA EN LA MUESTRA INTERIOR	PATOLOGÍA CRÍTICA AFECTADA EN LA MUESTRA EXTERIOR	NIVEL DE SEVERIDAD CRÍTICA	DESCRIPCIÓN DE LA MUESTRA 13	
1	1. FISURA (MM)	52.93	0.00	1MM	LEVE	EN LA MUESTRA 13, SE ANALIZARÁ LAS PATOLOGÍAS MAS CRÍTICAS. EN LA CUAL RESALTA LA GRIETA CON 3 MM. POR LO TANTO TIENE UN NIVEL DE SEVERIDAD MODERADO. LA PATOLOGÍA CRÍTICA SE ENCUENTRA EN EL PAÑO 3. LA PATOLOGÍA CRÍTICA SE ENCUENTRA EN EL PAÑO 57.	
2	2. GRIETAS (MM)	53.93	0.00	3MM	MODERADO		
3	3. DESPRENDIMIENTO (M2)	54.93	0.00				
4	4. MANCHAS (DESCRIPCIÓN)	55.93	0.00	PMPA	LEVE		
5	5. EROSIÓN (ESPESOR %)	56.93	0.00	0.8%	LEVE

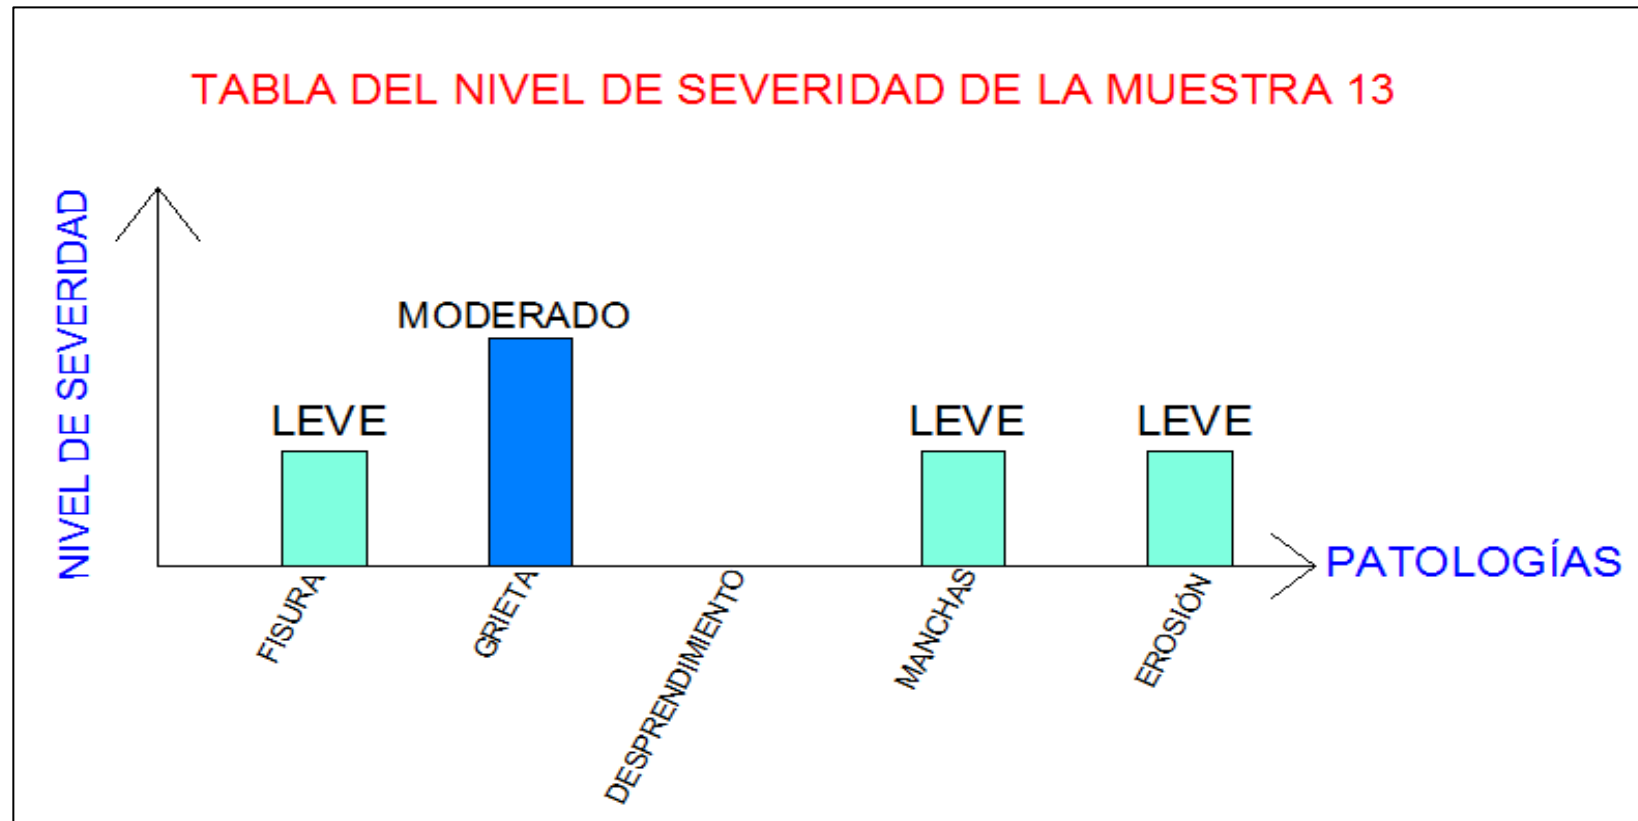
Gráfico 26: Nivel de severidad UM 13

2. GRIETAS (MM)	3MM	1MM	2MM	2MM	MODERADO	
	3. DESPRENDIMIENTO (M2)

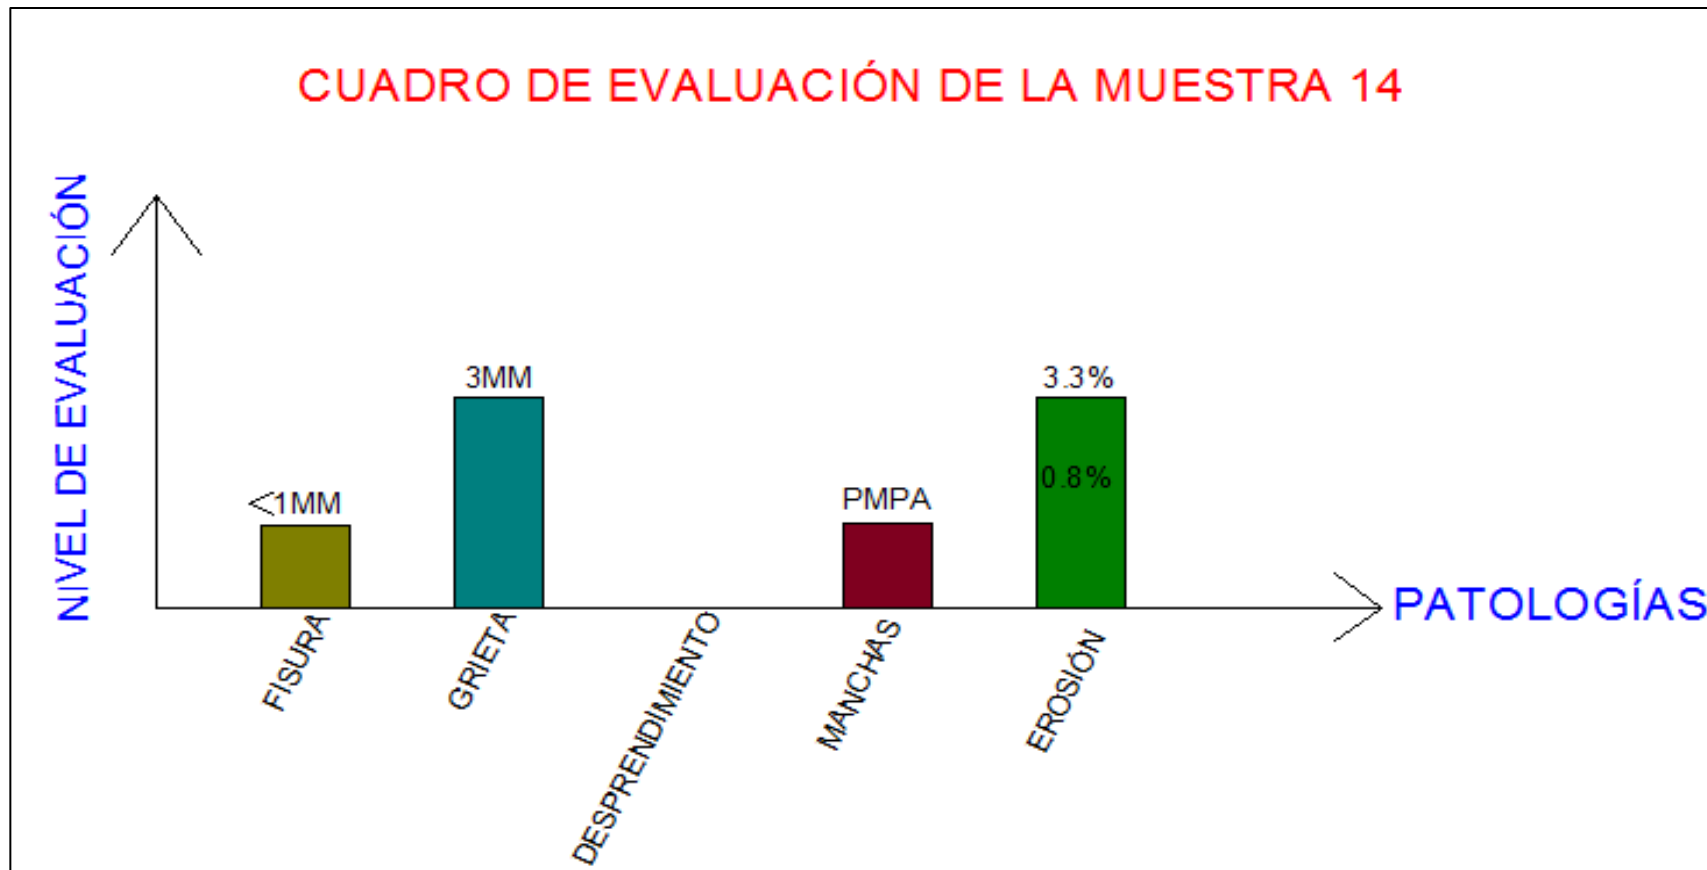
Gráfico 27: Evaluación crítica UM 14

ITEM	TIPOS DE PATOLOGÍA	ÁREA TOTAL DE LA MUESTRA EXTERIOR m2	PATOLOGÍA CRÍTICA AFECTADA EN LA MUESTRA INTERIOR	PATOLOGÍA CRÍTICA AFECTADA EN LA MUESTRA EXTERIOR	NIVEL DE SEVERIDAD CRÍTICA	DESCRIPCIÓN DE LA MUESTRA 14		
1	1. FISURA (MM)	52.93	0.00	1MM	LEVE	EN LA MUESTRA 14, SE ANALIZARÁ LAS PATOLOGÍAS MAS CRÍTICAS, EN LA CUAL RESALTA LA GRIETA CON 3 MM. POR LO TANTO TIENE UN NIVEL DE SEVERIDAD MODERADO. LA PATOLOGÍA CRÍTICA SE ENCUENTRA EN EL PAÑO 64.		
2	2. GRIETAS (MM)	53.93	0.00	3MM	MODERADO			
3	3. DESPRENDIMIENTO (M2)	54.93	0.00					
4	4. MANCHAS (DESCRIPCIÓN)	55.93	0.00	PMPA	LEVE			
5	5. EROSIÓN (ESPESOR %)	56.93	0.00	3.3%	LEVE

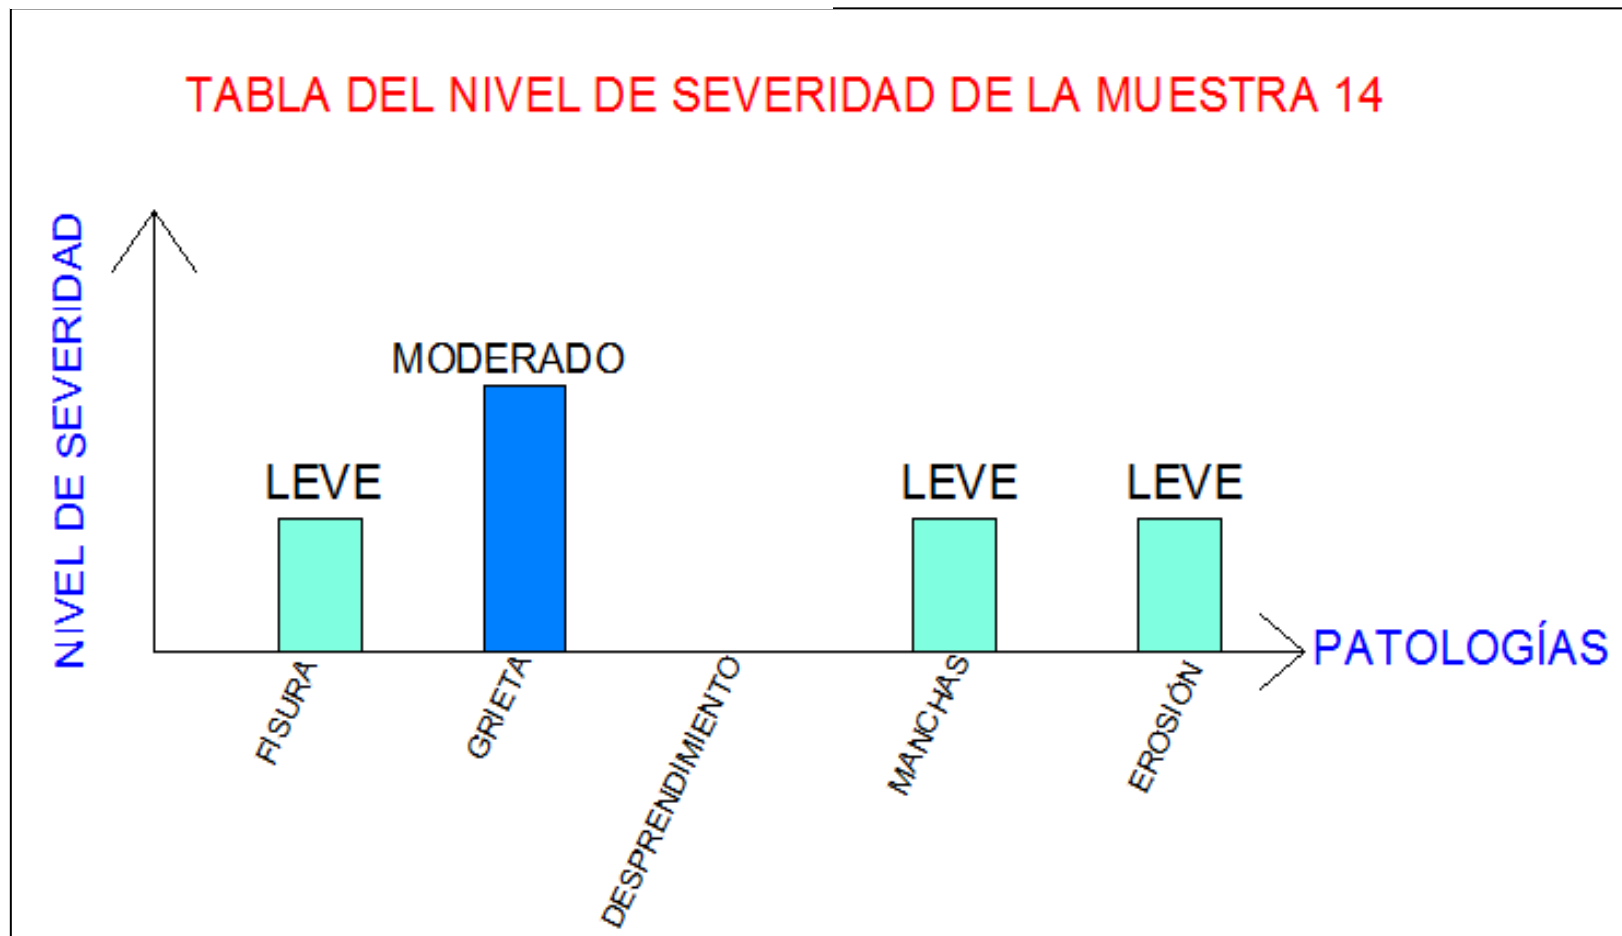
Gráfico 28: Nivel de severidad UM 14

2. GRIETAS (MM)	1MM	1MM	3MM	2MM	MODERADO		
	3. DESPRENDIMIENTO (M2)
