UNIVERSIDAD CATÓLICA LOS ÁNGELES
CHIMBOTE

**“DETERMINACIÓN Y EVALUACIÓN DE LAS
PATOLOGIAS DE LA CAPA DE RODADURA DEL
PAVIMENTO FLEXIBLE DE LA CALLE NICOLAS DE
PIEROLA CUADRA 4 Y 5, PROVINCIA DE SULLANA,
DEPARTAMENTO DE PIURA, ABRIL - 2014”**

**TESIS PARA OPTAR EL TITULO PROFESIONAL
DE INGENIERO CIVIL**

PIURA – PERÚ

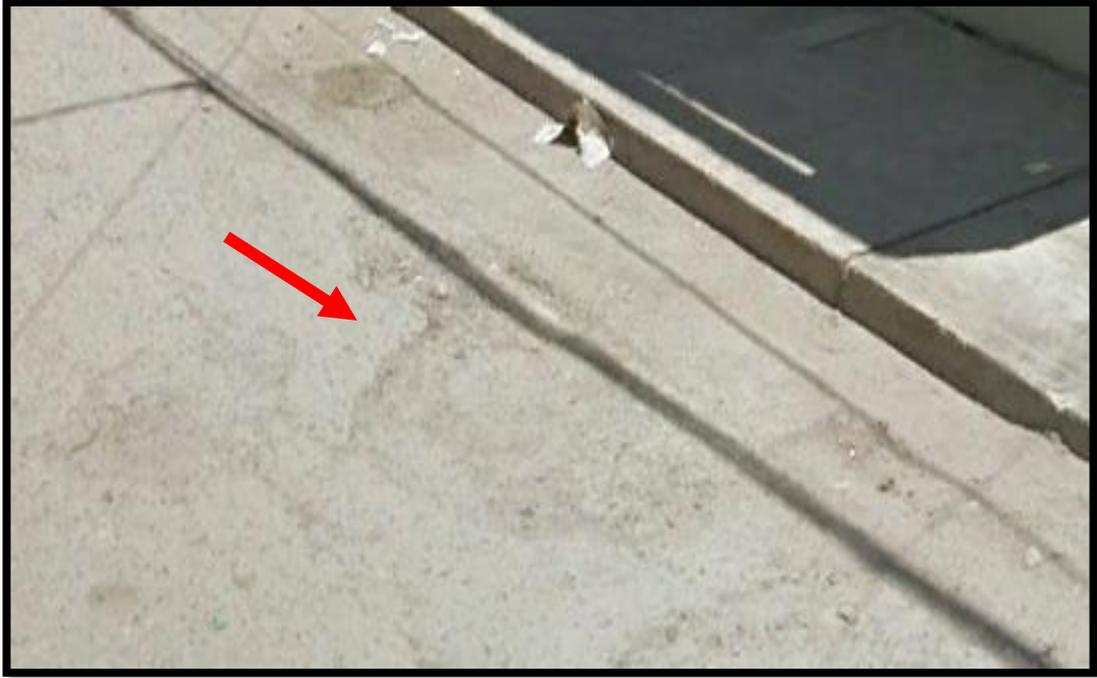
- La unidad de muestra U-1, tiene un área de 196.12 m².
- Según la evaluación visual hemos notado en esta unidad de muestra, corrugación presenta falla de severidad baja, parches, ahuellamiento y peladura por intemperismo de severidad media.
- Las fallas que más afectan al deterioro del pavimento son las que tienes severidad media. Finalmente, la que más porcentaje es la peladura por intemperismo extendiéndose por más de la mitad de área.

Grafico N° 33: Presentación de baches de severidad media.

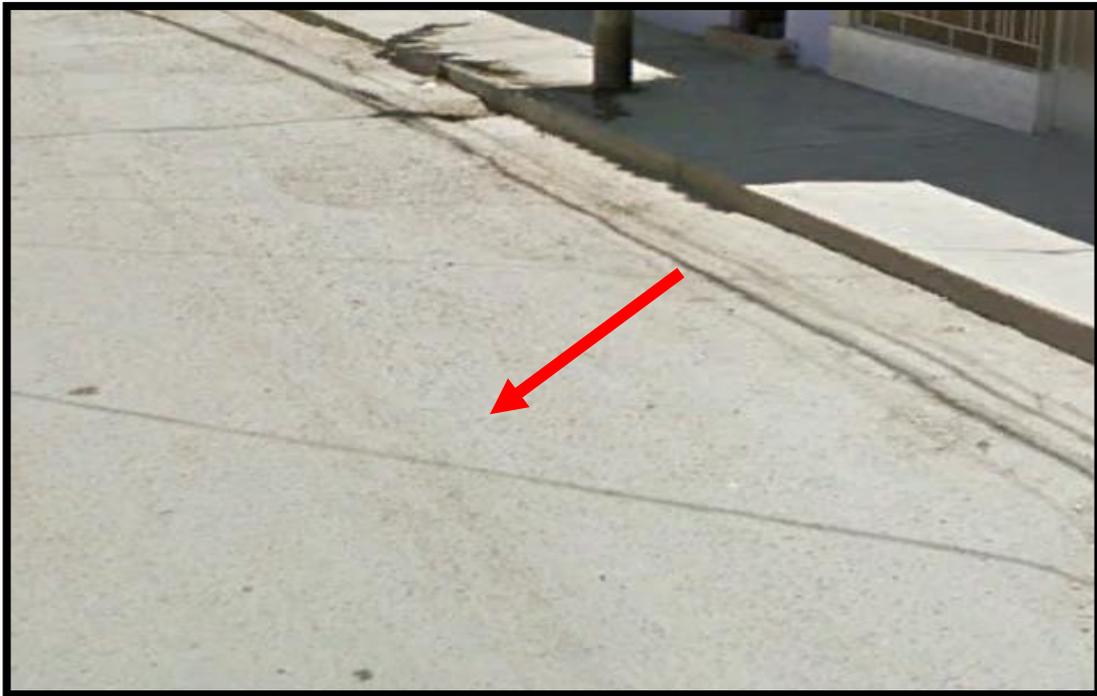
Gráfico N° 34: Presentación de ahuellamiento de severidad media.

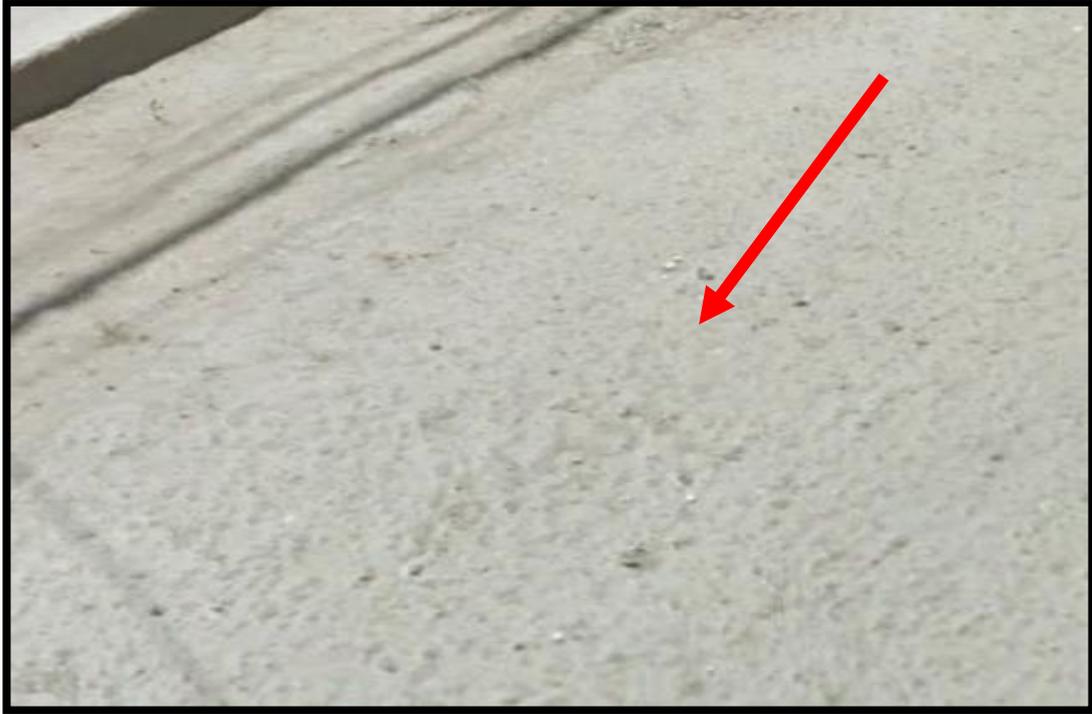
Grafico N° 35: Presentación de peladura por intemperismo de severidad media.
Fuente: Propia.

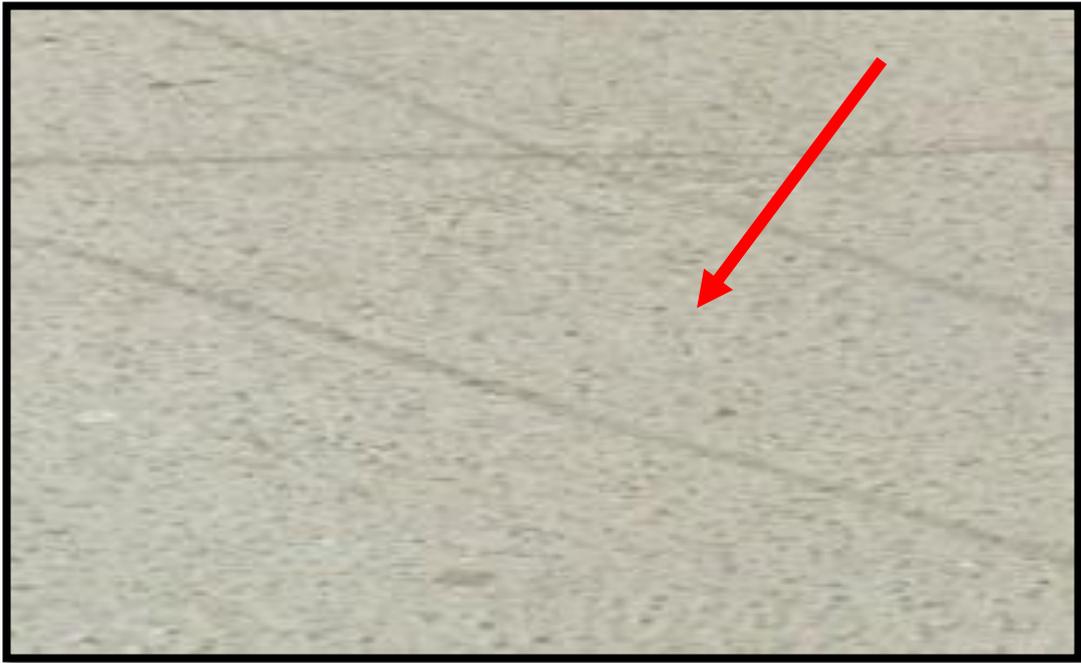
- La unidad de muestra U-2, tiene un área de 196.12 m².
- Según la evaluación visual hemos notado en esta unidad de muestra, corrugación, depresión, parches, baches y peladura por intemperismo, en niveles distintos de severidad.
- La falla más representativa y más dañina son los parches, por su severidad alta es una falla estructural. También encontramos la peladura por intemperismo en gran parte del área analizada.
- Las fallas que ejercen menos influencia sobre el estado del pavimento es la corrugación y depresión de severidad baja, no influye para nada en el pavimento.

Grafico N° 38: Presentación de peladura por intemperismo de severidad media.
Fuente: Propia.

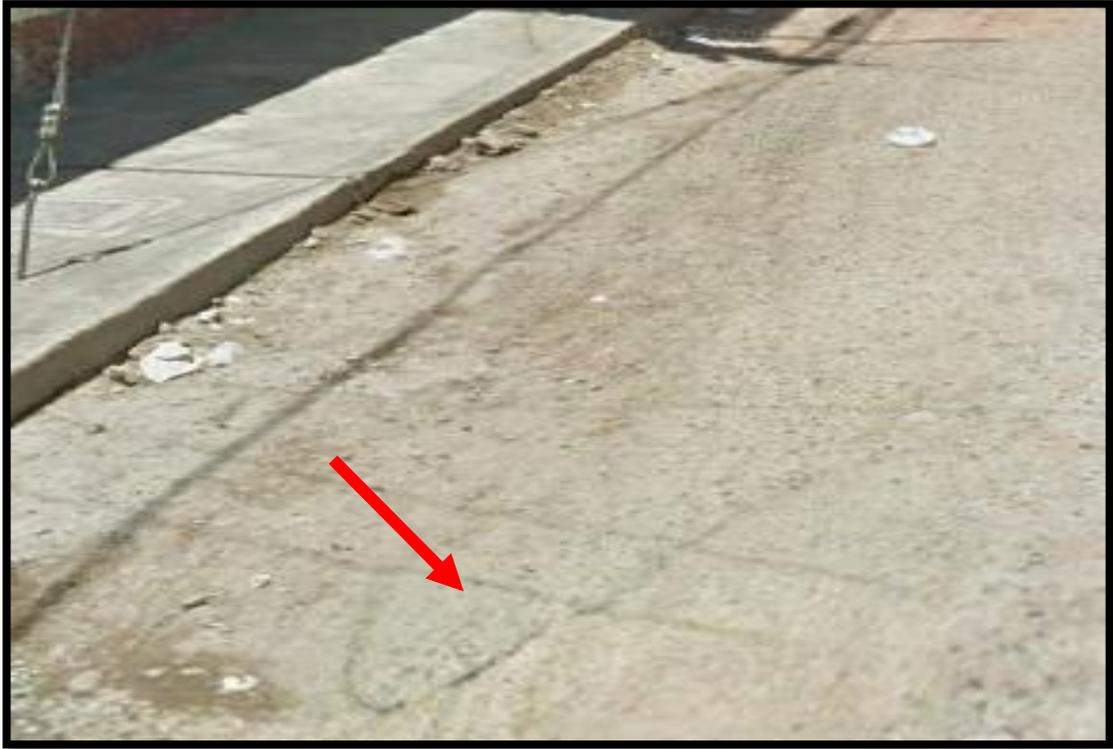
- La unidad de muestra U-3, tiene un área de 196.12 m².
- Según la evaluación visual hemos notado en esta unidad de muestra U-3, exudación, baches, fisura parabólica y peladura por intemperismo.
- La falla más representativa y más dañina es la exudación, de severidad media, y la fisura parabólica de severidad baja. Además, la peladura por intemperismo influye significativamente en el estado del pavimento.

Grafico N° 43: Presentación de fisura parabólica o por deslizamiento de severidad alta.
Fuente: Propia.

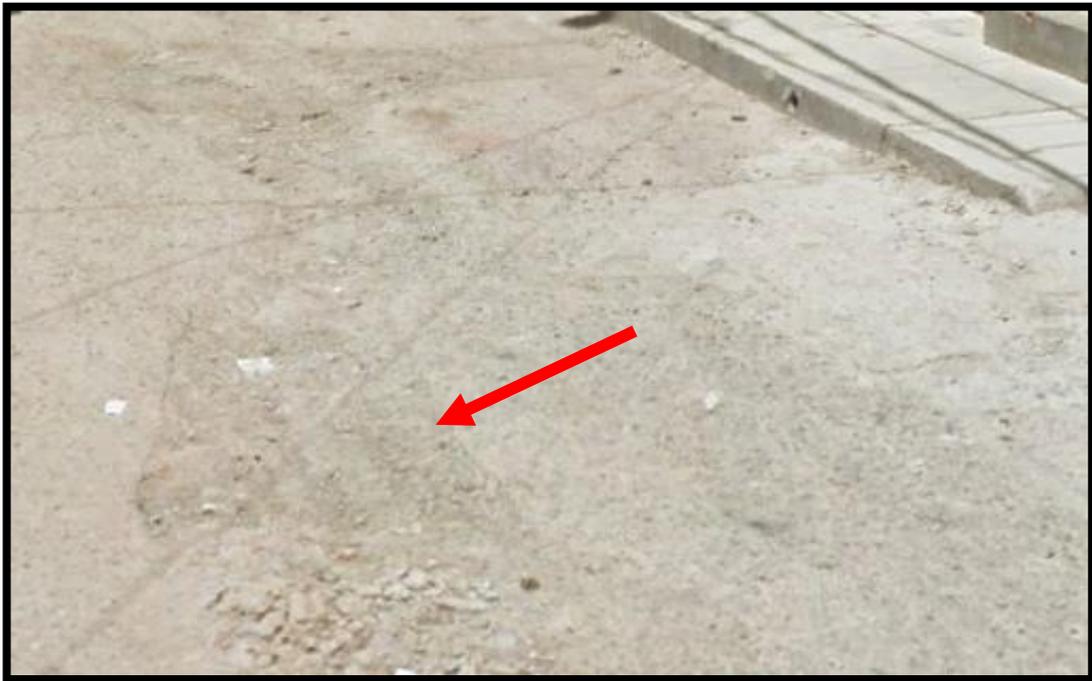
Grafico N° 44: Presentación de fisura bache de severidad alta. Fuente:
Propia.

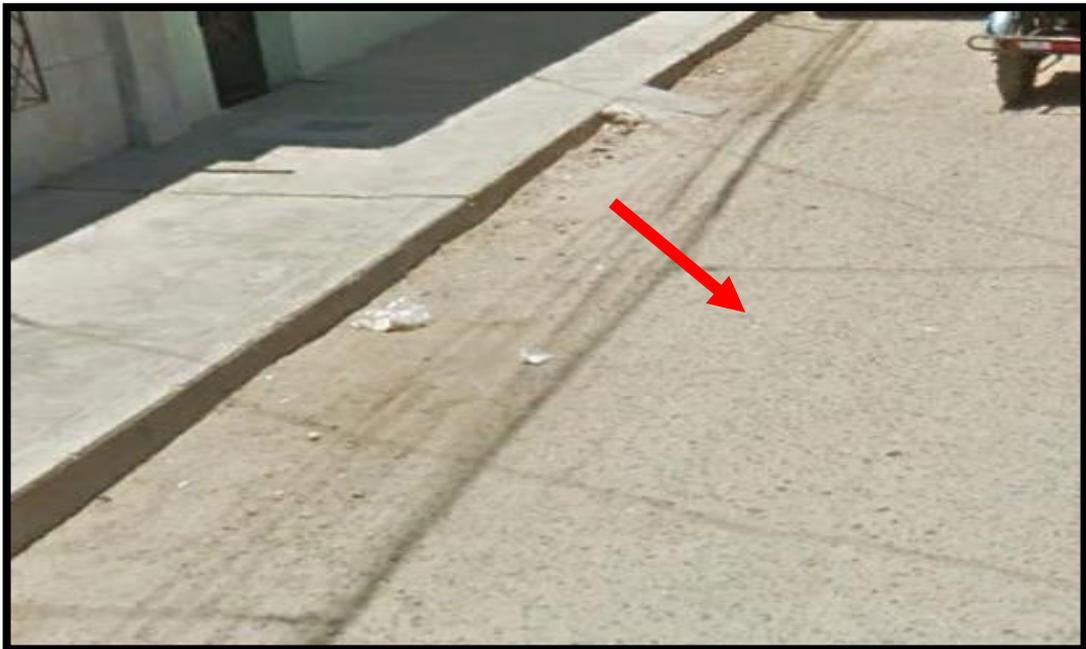
- La unidad de muestra U-4, tiene un área de 196.12 m².
- Según la evaluación visual hemos notado en esta unidad de muestra, corrugación, baches y peladura por intemperismo con diferentes niveles de severidad.
- Las fallas más representativas y dañina son los baches y peladura por intemperismo de severidad media.
- Además, la falla que menos influencia ejerce en el pavimento es la corrugación de severidad baja, lo que indica que la serviciabilidad es buena.

Grafico N° 48: Presentación de peladura por intemperismo de media severidad.
Fuente: Propia.

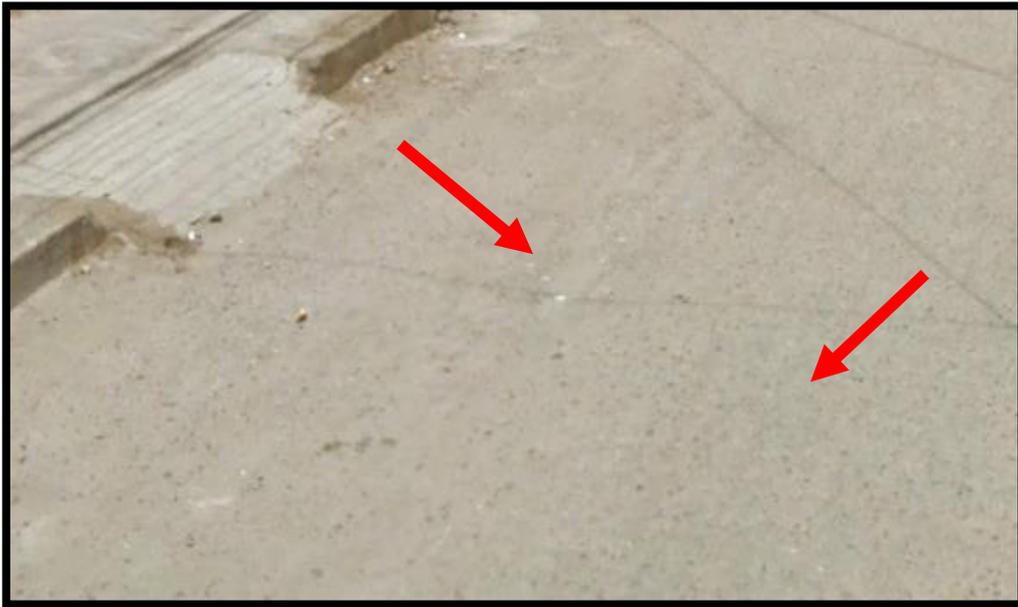
Grafico N° 56: Presentación de bache y peladura de media severidad.

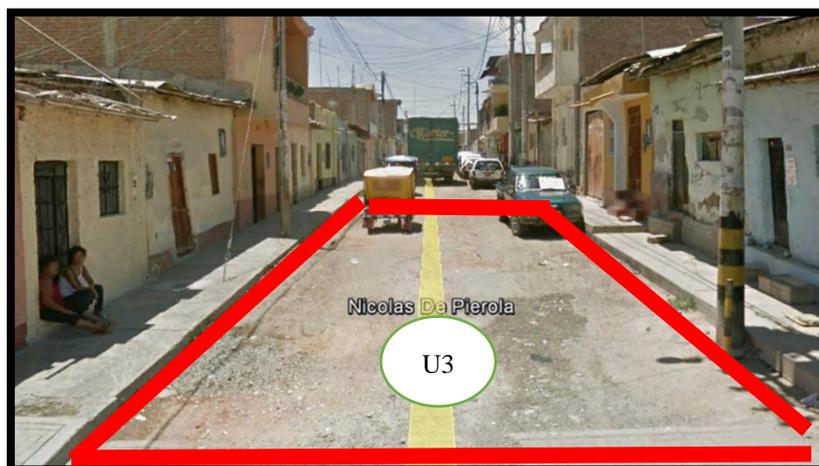
Gráfico N° 58: Estado real de Nicolás de Piérola, muestra 3, sección 2.

La presente sección analizada, a simple vista podemos deducir que necesita una rehabilitación urgente para que no siga deteriorándose más, sin embargo, debería realizarse un estudio más profundo y óptimo donde podamos ver que es lo recomendable para que esté al servicio del usuario.

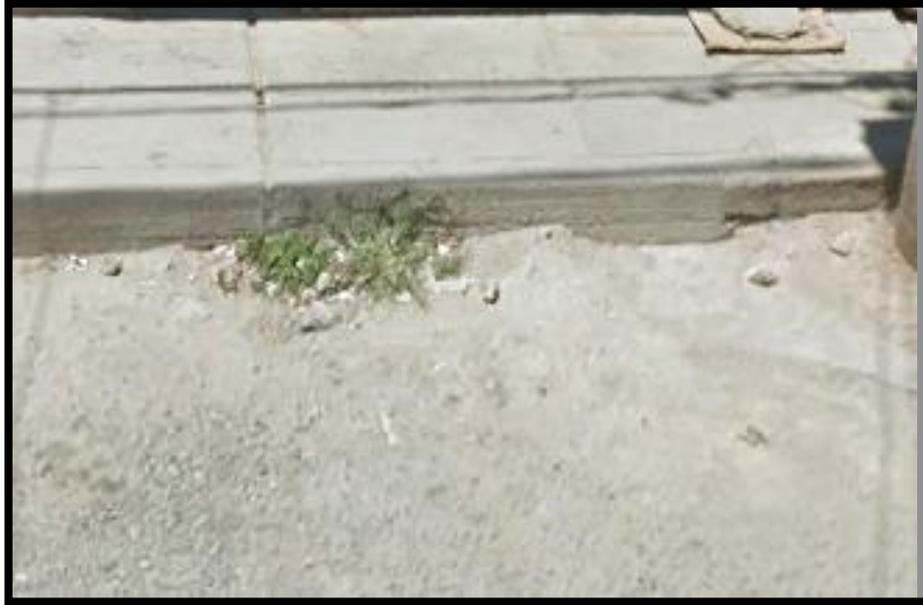
Gráfico N° 62: Calzada con falla de baches, corrugación.

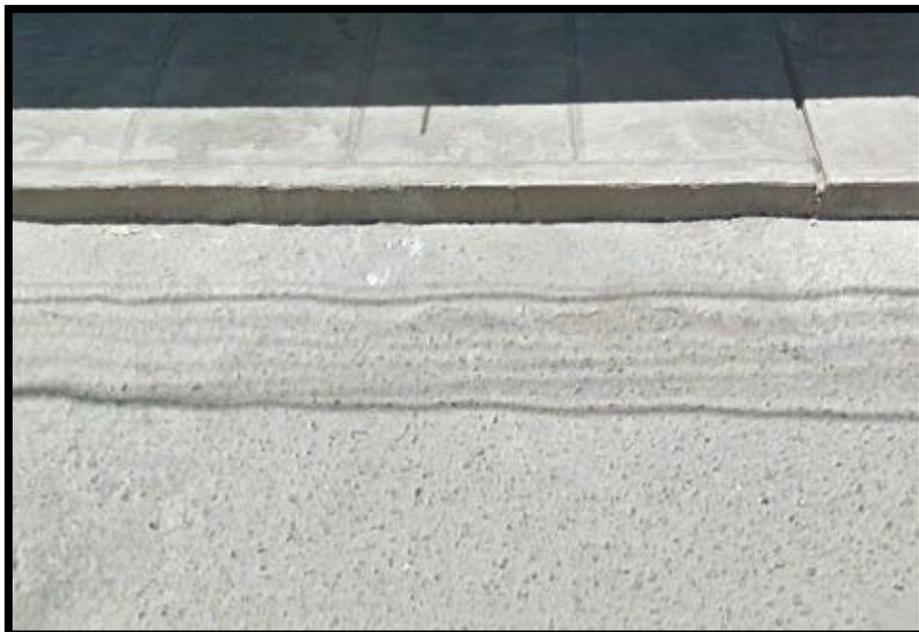
Gráfico N° 63: Calzada con falla de corrugación.

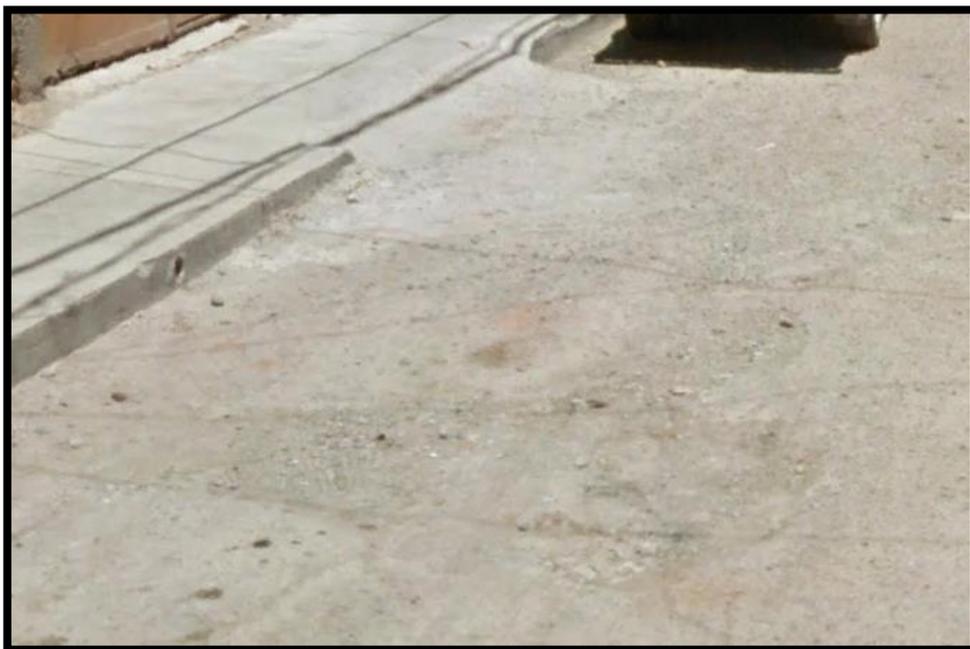
Gráfico N° 64: Calzada con falla de peladura y baches.
Fuente: Propia.

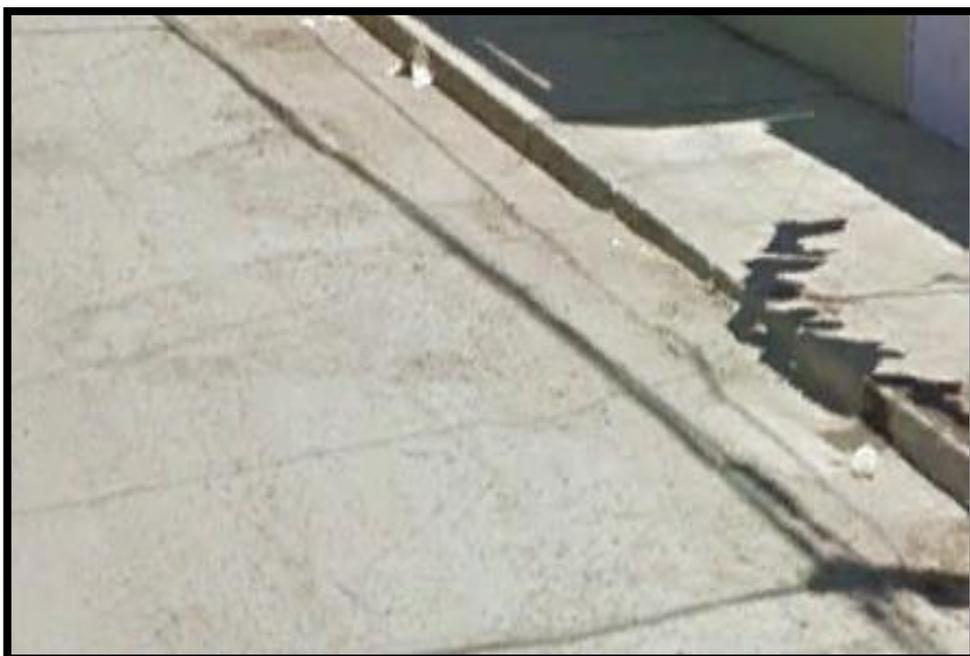
Gráfico N° 65: Calzada con falla de parches, peladura, corrugación y baches.
Fuente: Propia.

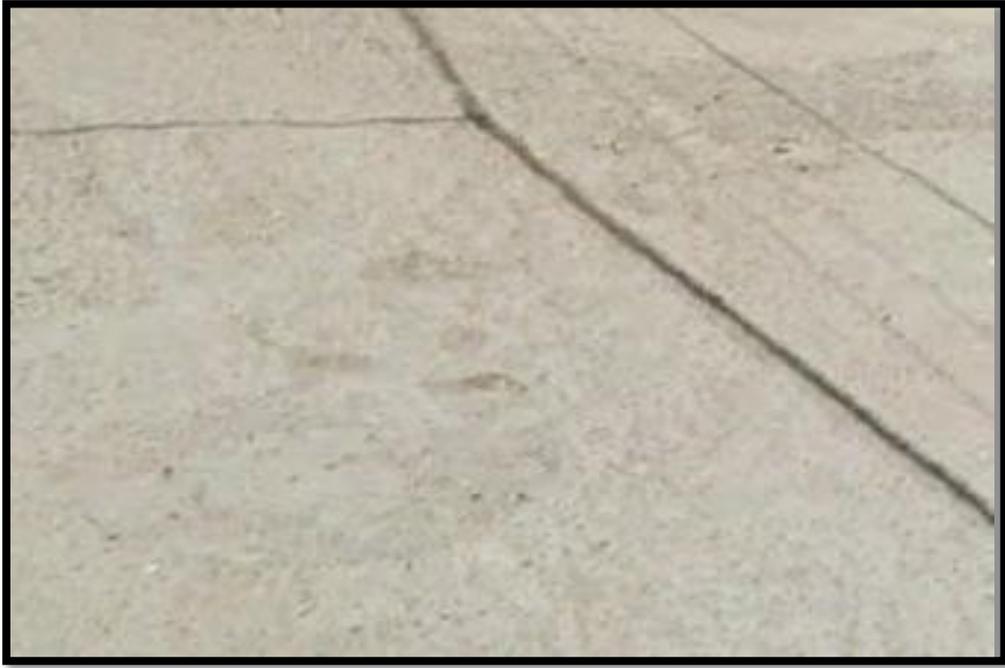
Gráfico N° 66: Calzada con falla de parches, baches.
Fuente: Propia.

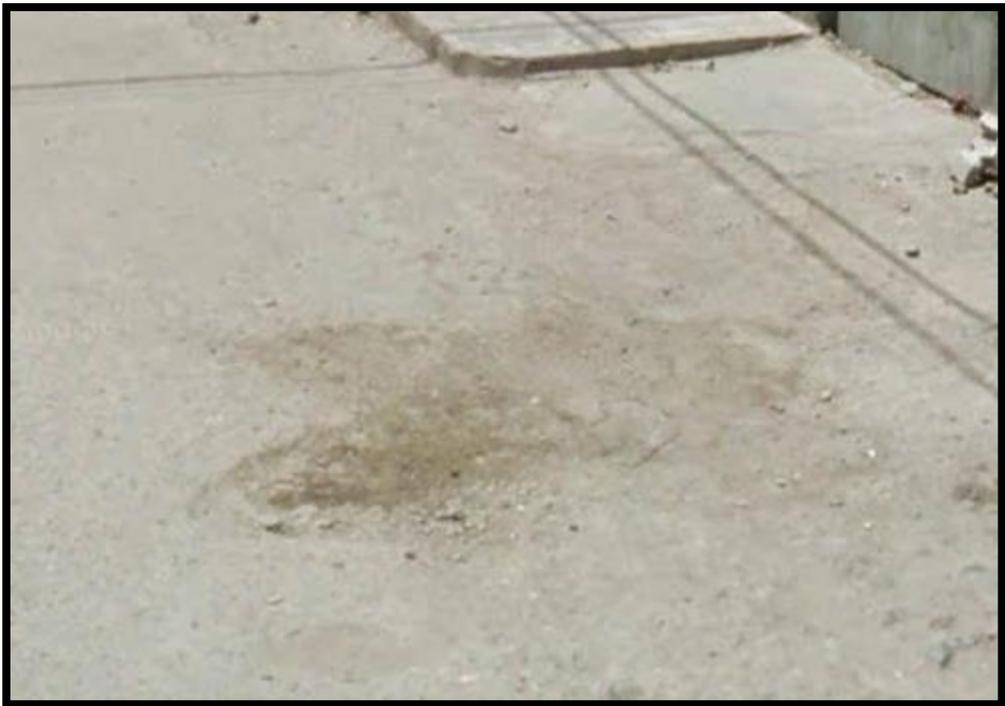
Gráfico N° 67: Calzada con falla de baches.
Fuente: Propia.
