**UNIVERSIDAD CATOLICA LOS ANGELES
DE CHIMBOTE**

**FACULTAD DE INGENIERIA
ESCUELA PROFESIONAL DE INGENIERIA
CIVIL**

**“INFLUENCIA DE LAS PATOLOGIAS EN LA
DURABILIDAD DEL CONCRETO ARMADO DE
EDIFICACIONES EN ZONAS CERCANAS AL MAR EN LA
CIUDAD DE PAITA – PIURA 2015”**

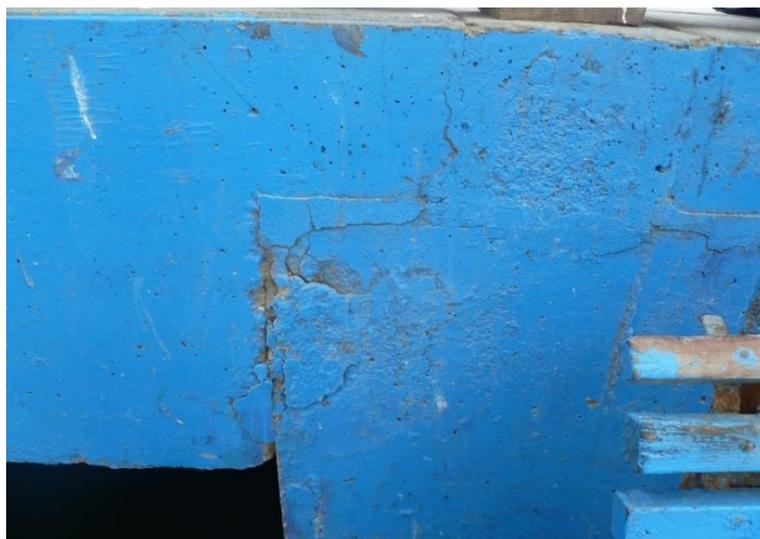
Como un ejemplo se presenta en el Grafico 1, una fotografía tomada de la subestructura del Muelle Fiscal de Paita, la cual presenta fisuras o grietas en la superficie del concreto en una zapata. Estas grietas aparentemente fueron producidas por que las barras de refuerzo ya se encontraban corroyéndose.

GRAFICO 1. Fotografía de una columna del Muelle Fiscal de Paita en donde se observaron grietas producto de la corrosión del acero de refuerzo.

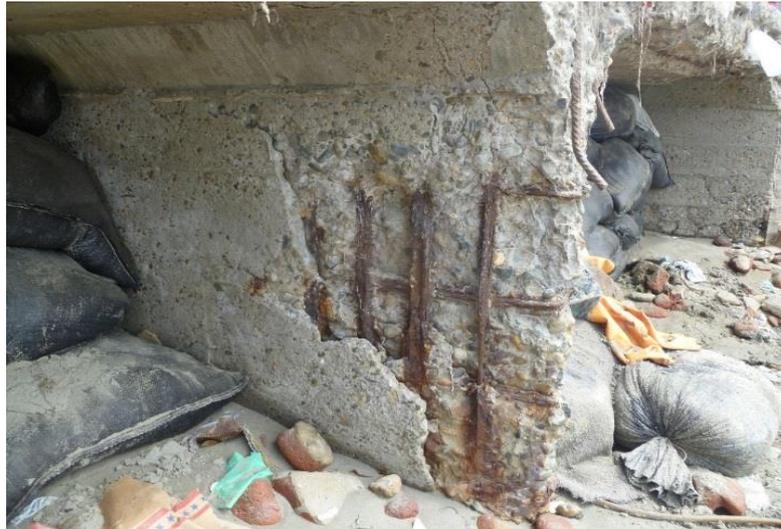
GRAFICO 2. Estado que presenta una columna de un puente peatonal en donde se aprecia el daño tan avanzado de la columna producto de la corrosión de la varilla de refuerzo
Fuente: propia

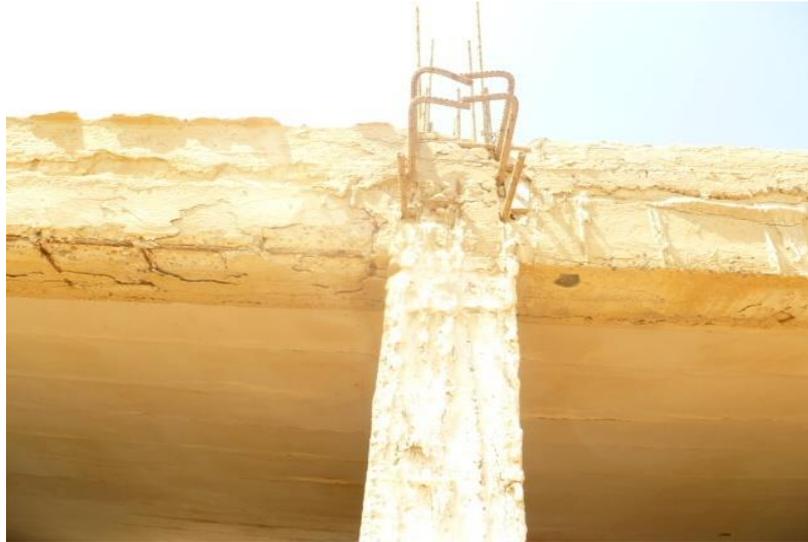
GRAFICO 5. La corrosión ha provocado el desprendimiento del recubrimiento de concreto causando la visibilidad y la vulnerabilidad de las armaduras de la viga.

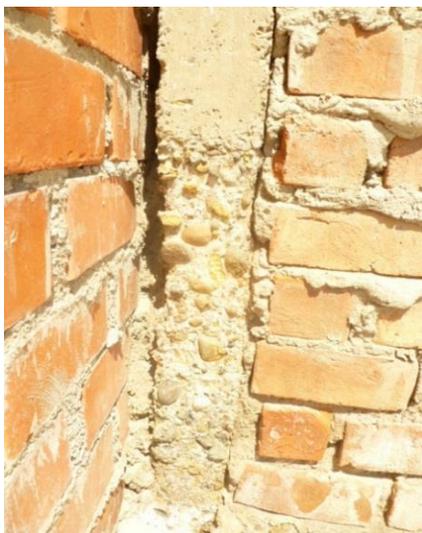
GRAFICO 12. Desprendimiento del material en las columnas

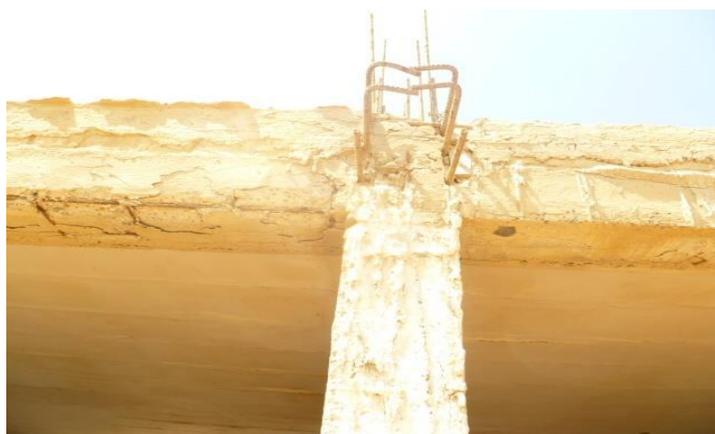
GRAFICO 13. Desprendimiento del concreto en la viga

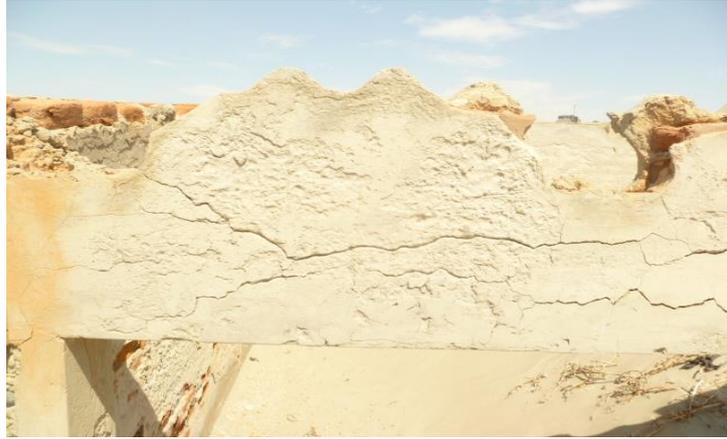
GRAFICO 14. Desprendimiento del material. Grietas horizontales y verticales
Fuente: Propia

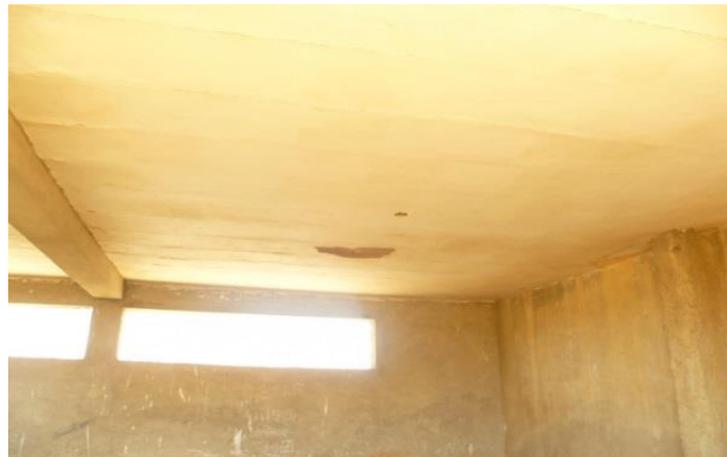
GRAFICO 15. Grietas verticales y desprendimiento de material en losa
Fuente: Propia

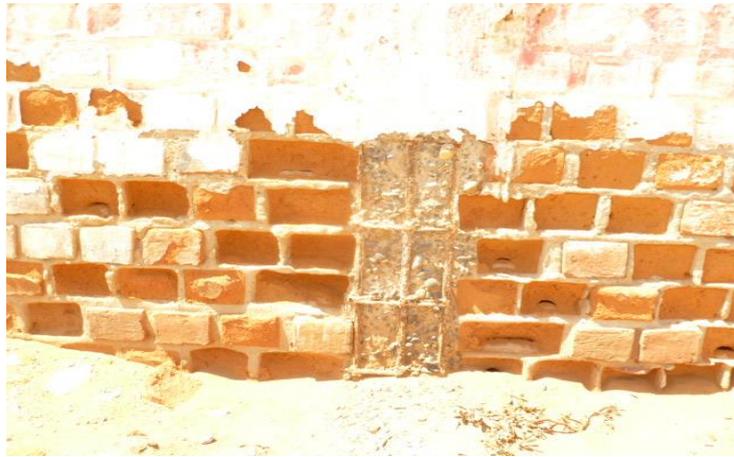
GRAFICO 16. Desconchamiento de ladrillos
Fuente: Propia

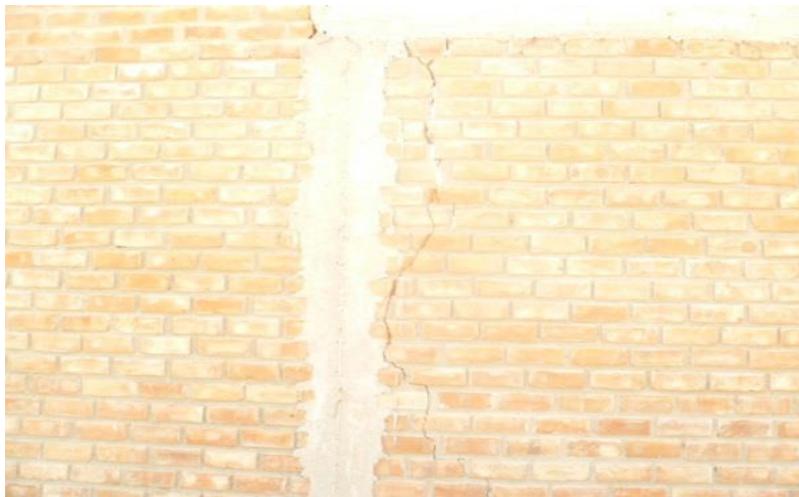
GRAFICO 17. Grieta en muro de ladrillo
Fuente: Propia

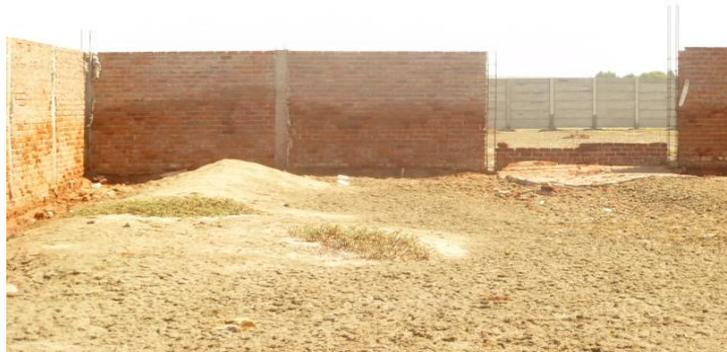
GRAFICO 18. Presencia de humedad en muro de ladrillo
Fuente: Propia

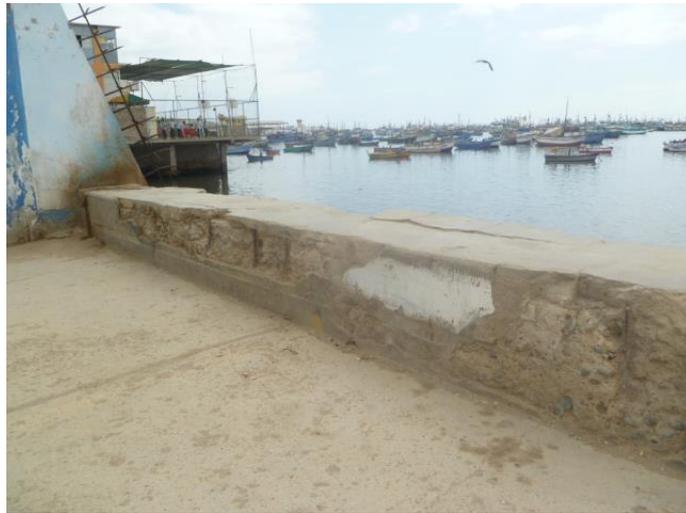
GRAFICO 25. Presencia de desconchamiento de concreto y corrosión de acero
Fuente: Propia

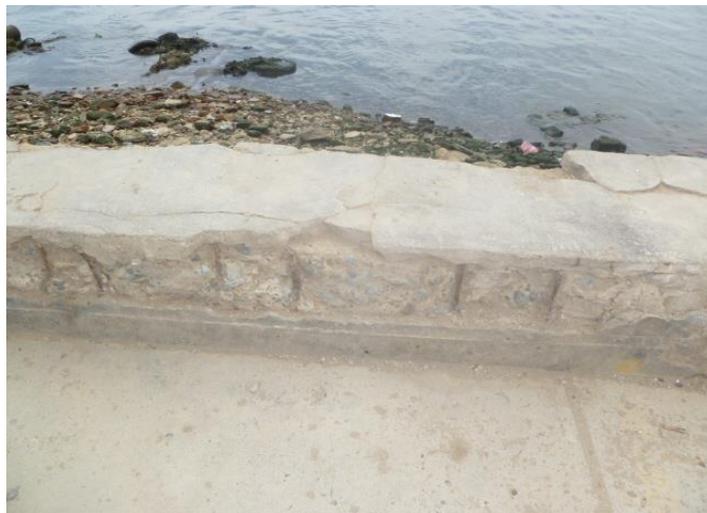
GRAFICO 26. Presencia de desconchamiento de concreto y corrosión de acero
Fuente: Propia

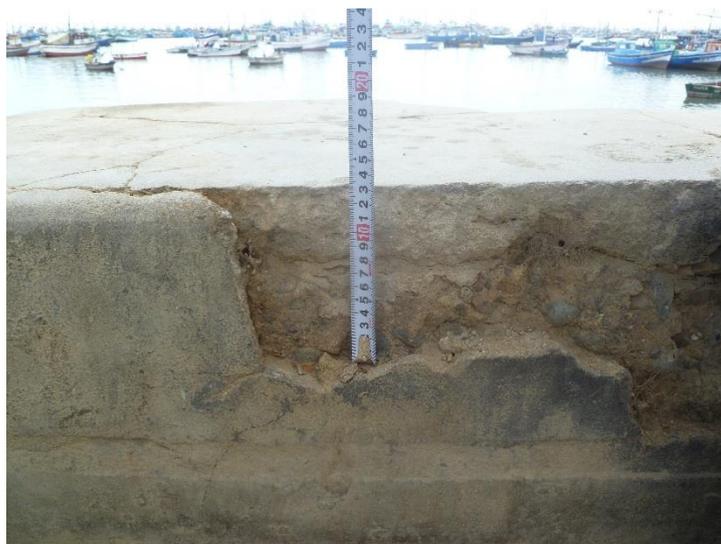
GRAFICO 27. Presencia de desconchamiento de concreto y corrosión de acero
Fuente: Propia

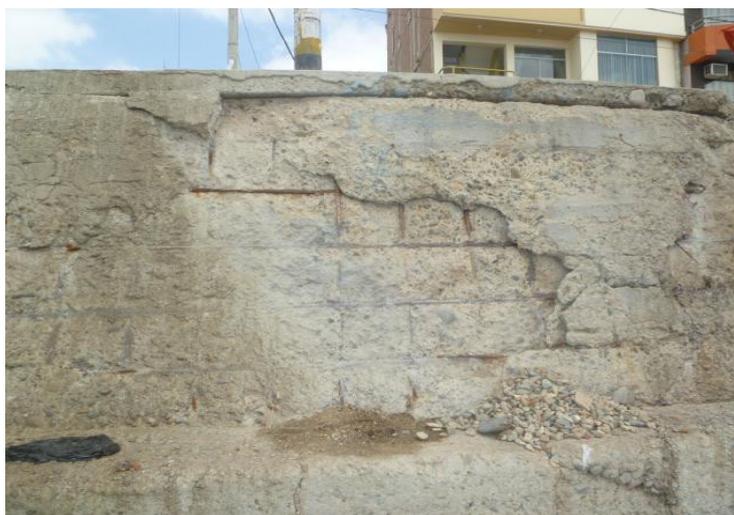
GRAFICO 28. Presencia de desconchamiento de concreto y corrosión de acero
Fuente: Propia

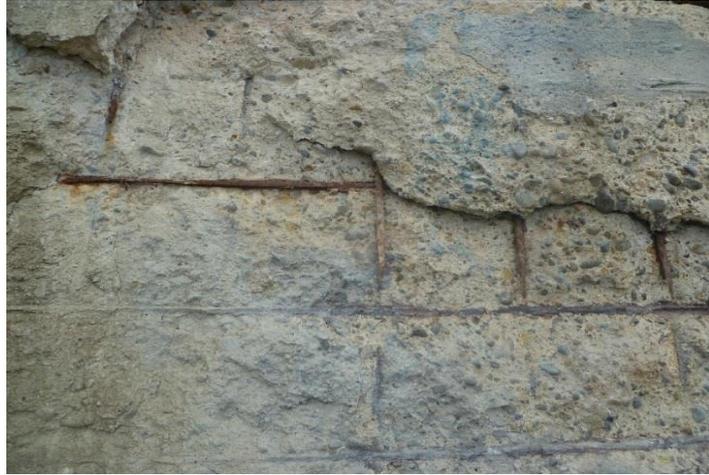
GRAFICO 29. Presencia de desconchamiento de concreto y corrosión de acero
Fuente: Propia

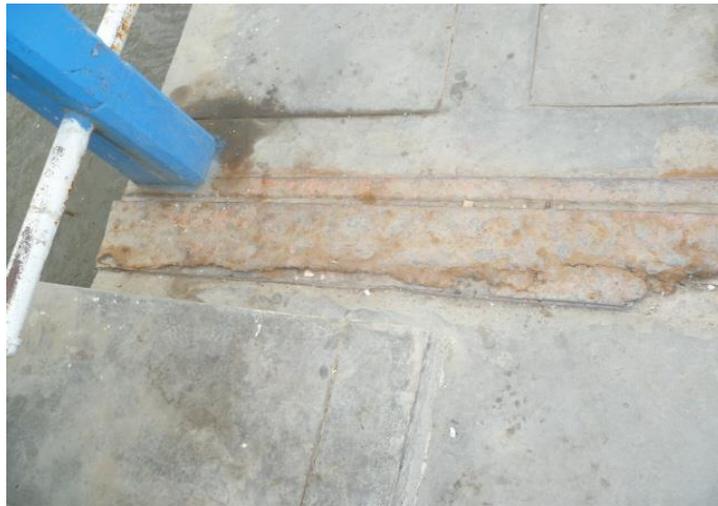
GRAFICO 30. Corrosión de acero de la junta de la plataforma de concreto
Fuente: Propia

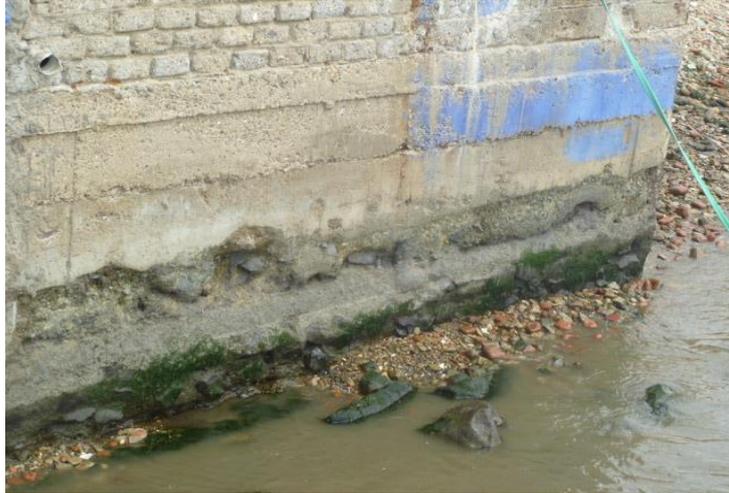
GRAFICO 31. Presencia de desconchamiento de concreto y corrosión de acero
Fuente: Propia

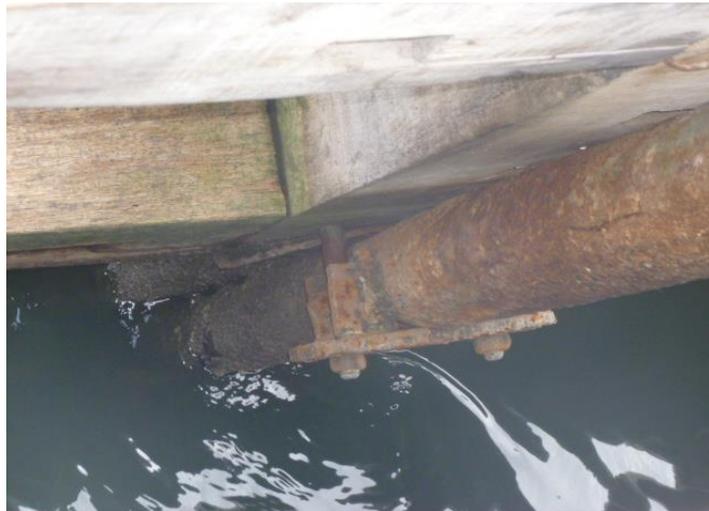
GRAFICO 32. Corrosión de acero plataforma de concreto
Fuente: Propia

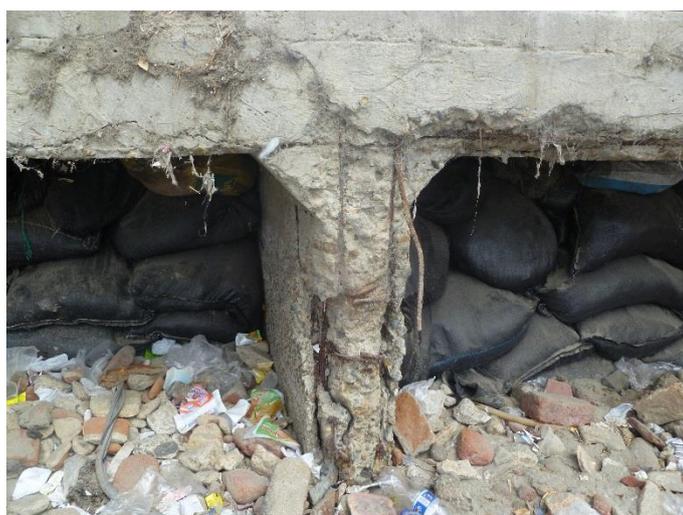
GRAFICO 34. Presencia de desconchamiento de concreto y corrosión
de acero de un puente peatonal
Fuente: Propia

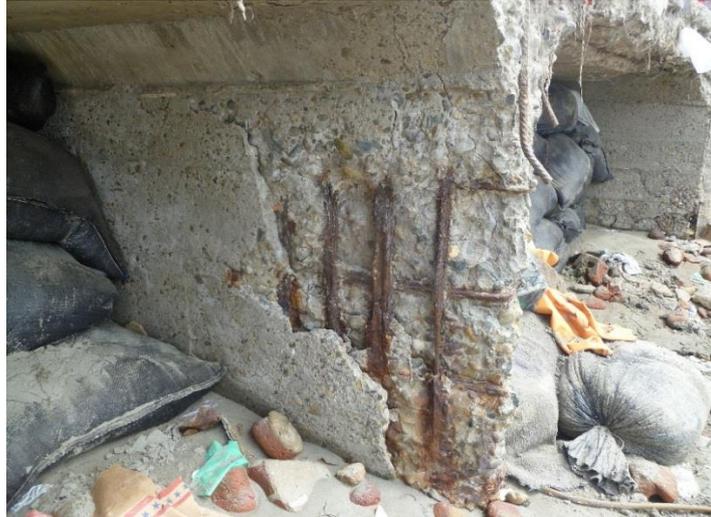
GRAFICO 35. Presencia de desconchamiento de concreto y corrosión de acero de un puente peatonal
Fuente: Propia

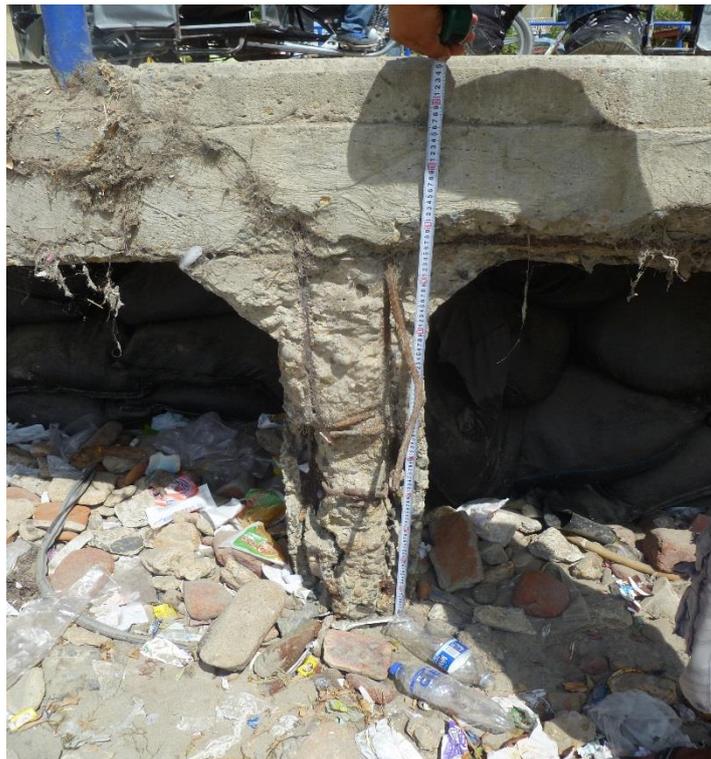
GRAFICO 36. Presencia de desconchamiento de concreto y corrosión de acero de un puente peatonal
Fuente: Propia

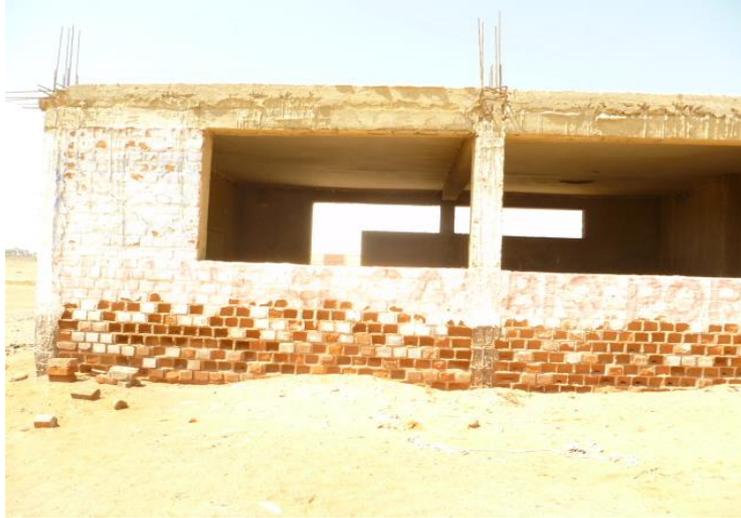
GRAFICO 37. Desconchamiento de ladrillo
Fuente: Propia

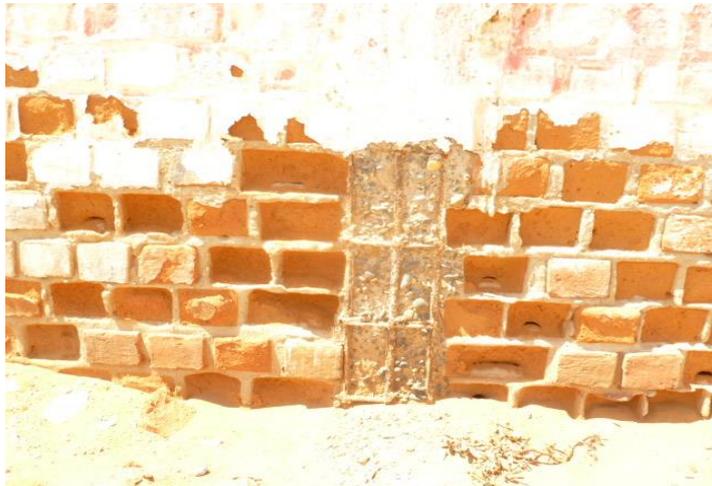
GRAFICO 38. Desconchamiento de ladrillo
Fuente: Propia

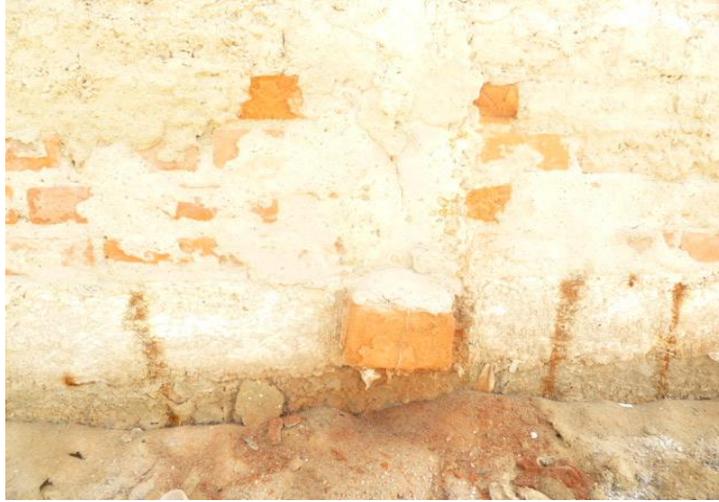
GRAFICO 39. Presencia de sal impregnada en los poros del material ladrillo – concreto – acero
Fuente: Propia

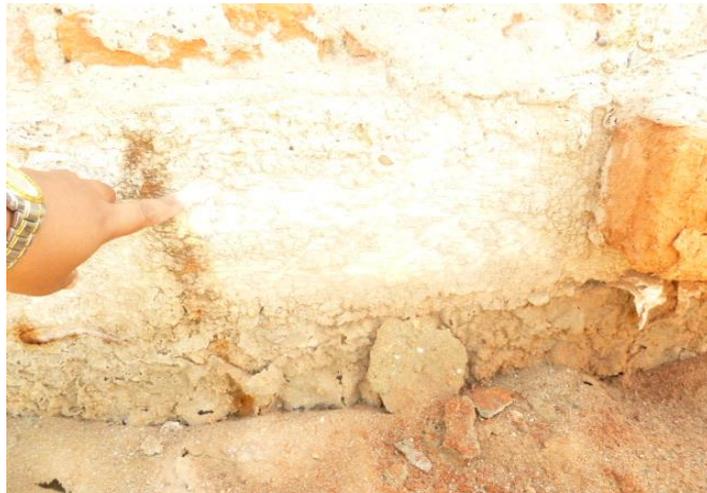
GRAFICO 40. Presencia de sal impregnada en los poros del material ladrillo – concreto – acero
Fuente: Propia

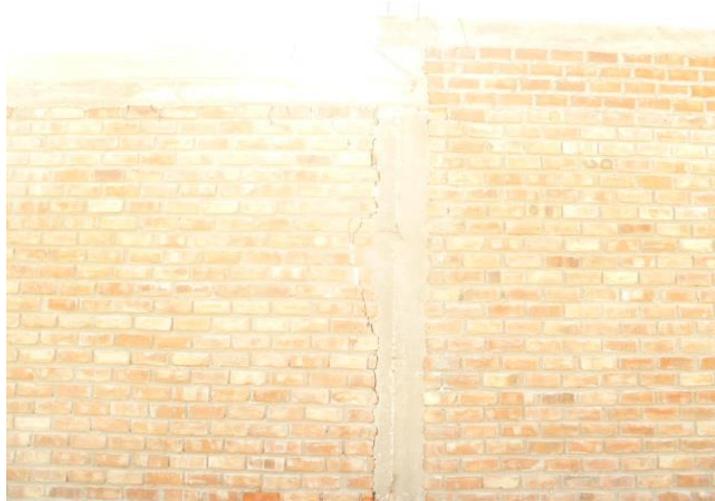
GRAFICO 41. Grieta en muro de ladrillos
Fuente: Propia

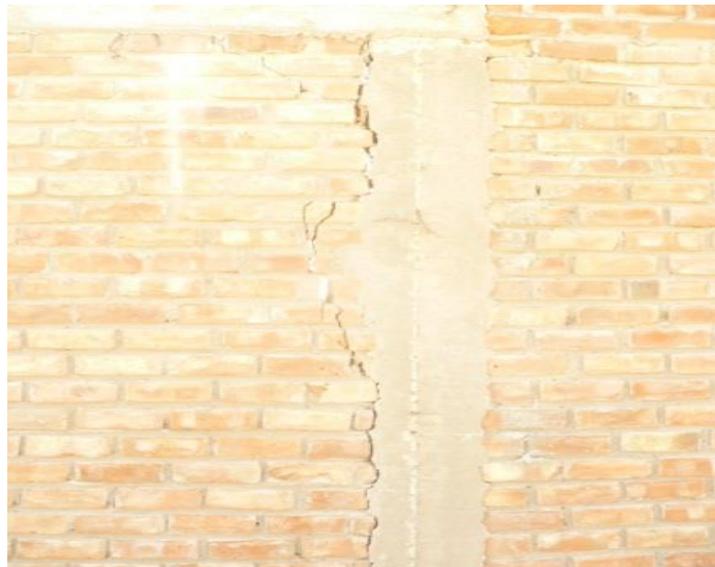
GRAFICO 42. Grieta en muro de ladrillos
Fuente: Propia

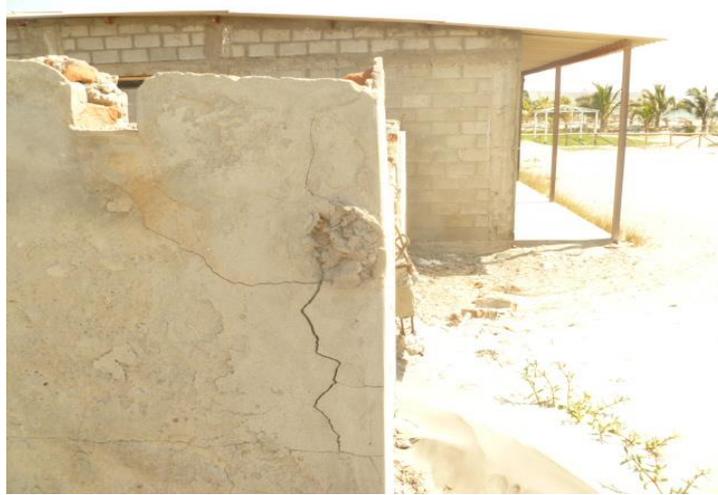
GRAFICO 43. Grieta en muro
Fuente: Propia

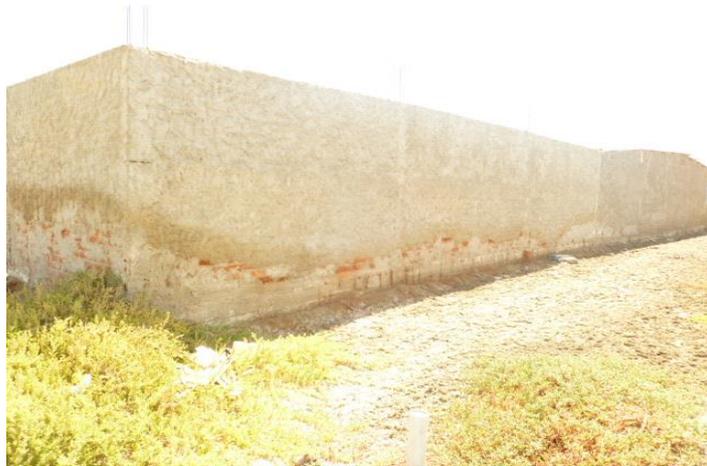
GRAFICO 44. Presencia de humedad en muro de ladrillo
Fuente: Propia

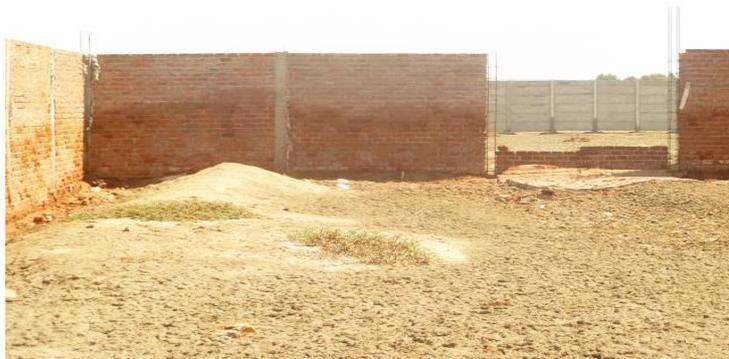
GRAFICO 45. Presencia de humedad en muro de ladrillo
Fuente: Propia

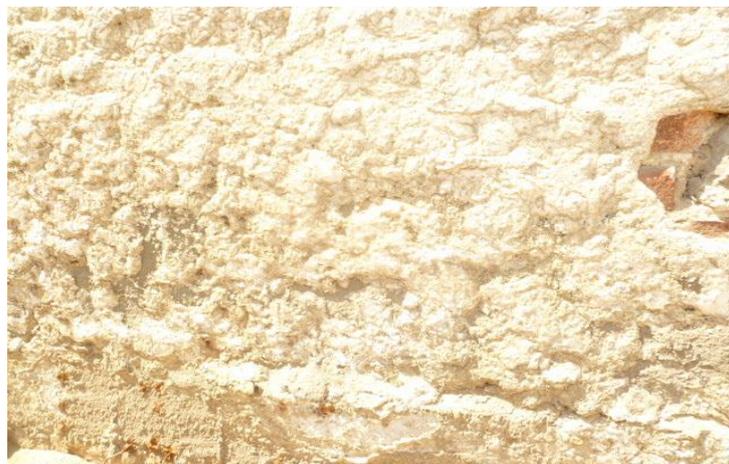
GRAFICO 46. Daño en cimentación por corrosión
Fuente: Propia

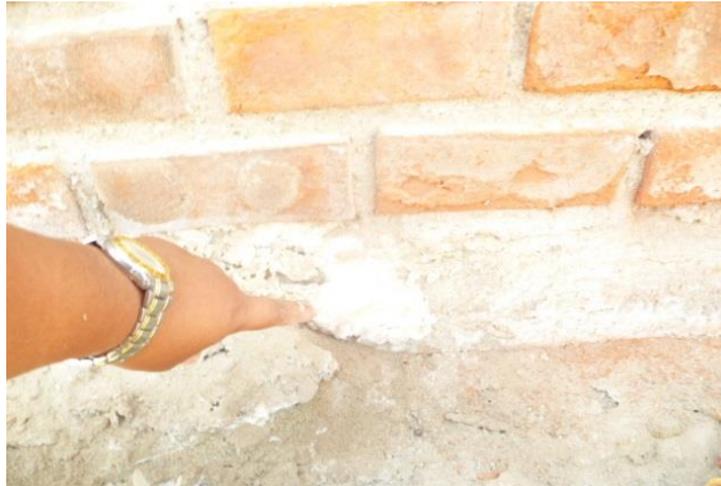
GRAFICO 47. Presencia de sal impregnada en el cimiento
Fuente: Propia

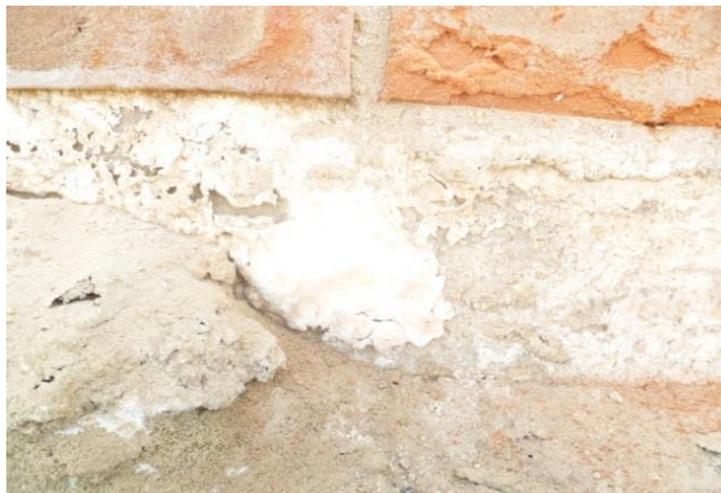
GRAFICO 48. Presencia de sal impregnada en el cimiento
Fuente: Propia

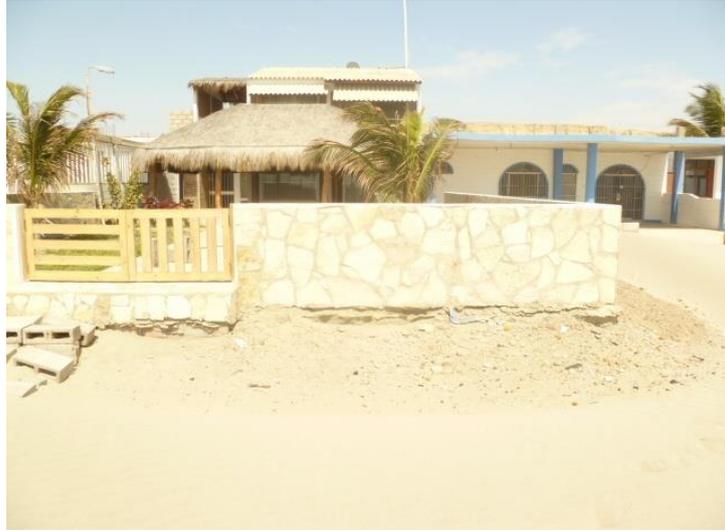
GRAFICO 49. Daño en cimentación por corrosión
Fuente: Propia

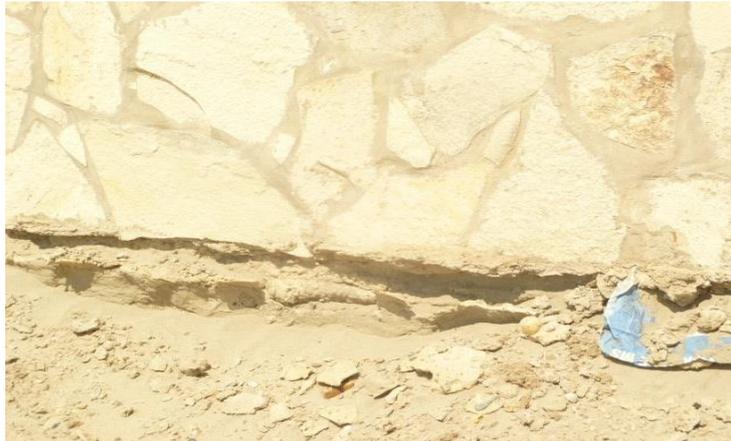
GRAFICO 50. Daño en cimentación por corrosión
Fuente: Propia

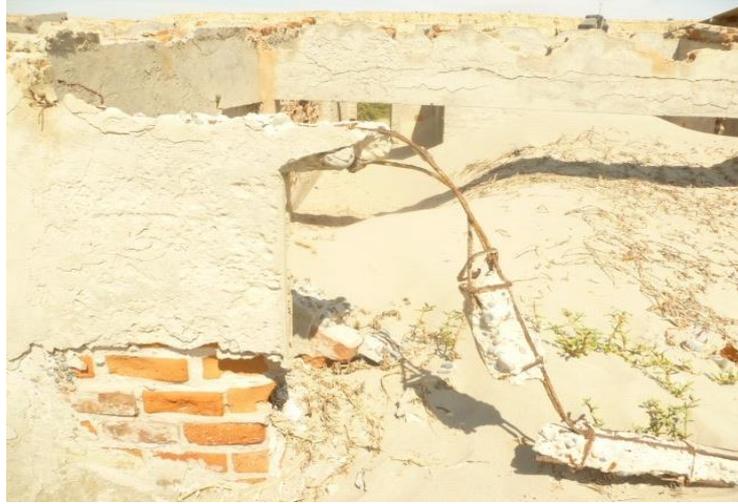
GRAFICO 51. Grietas horizontales y verticales en la viga
Fuente: Propia

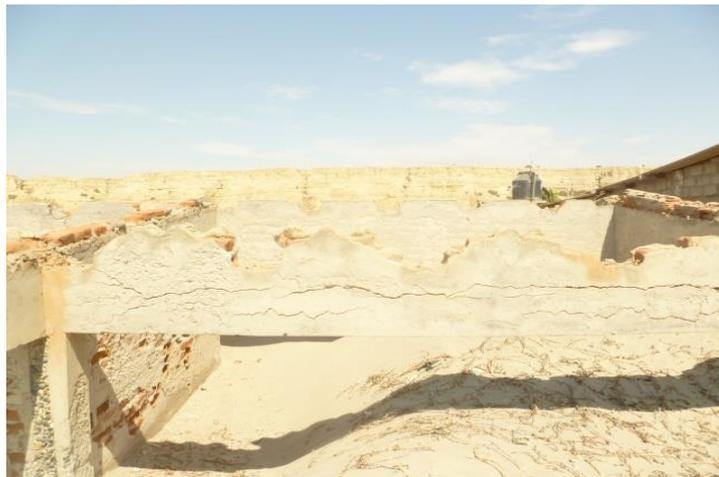
GRAFICO 52. Grietas horizontales y verticales en la viga
Fuente: Propia

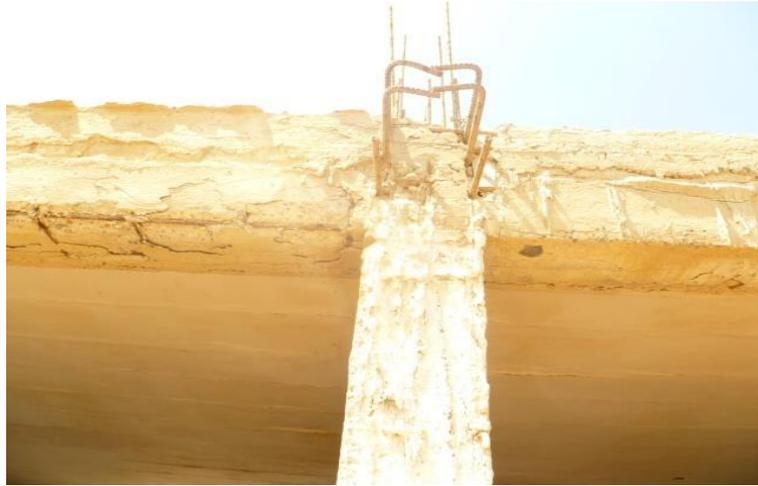
GRAFICO 53. Desprendimiento del concreto en la viga
Fuente: Propia

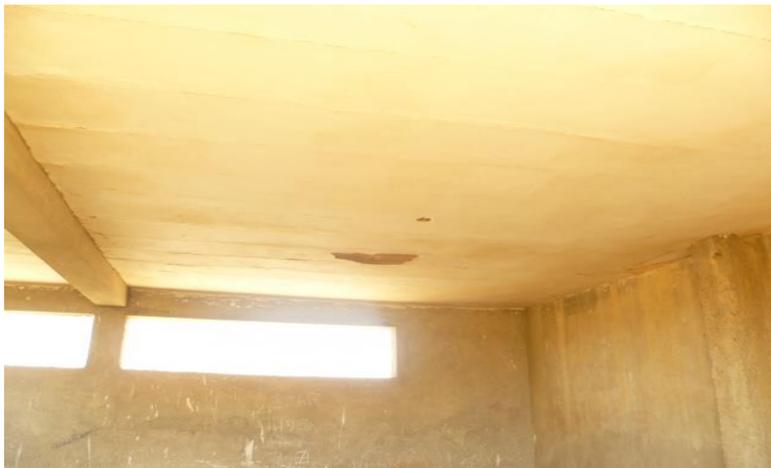
GRAFICO 54. Desprendimiento del concreto en losa
Fuente: Propia

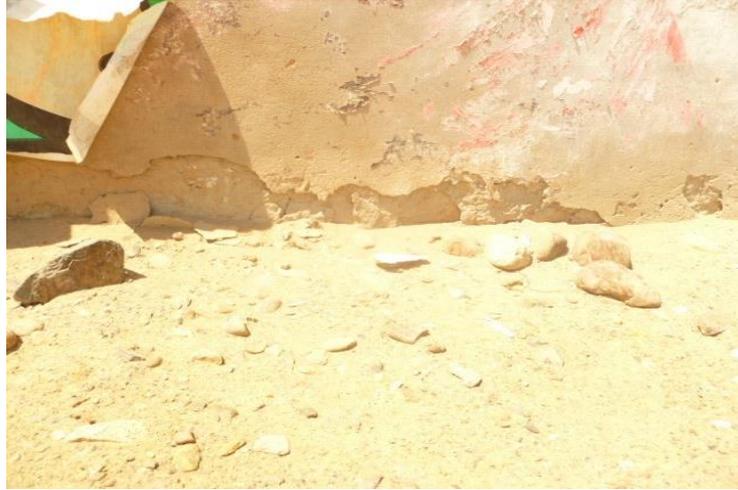
GRAFICO 55. Desprendimiento del concreto en muro
Fuente: Propia

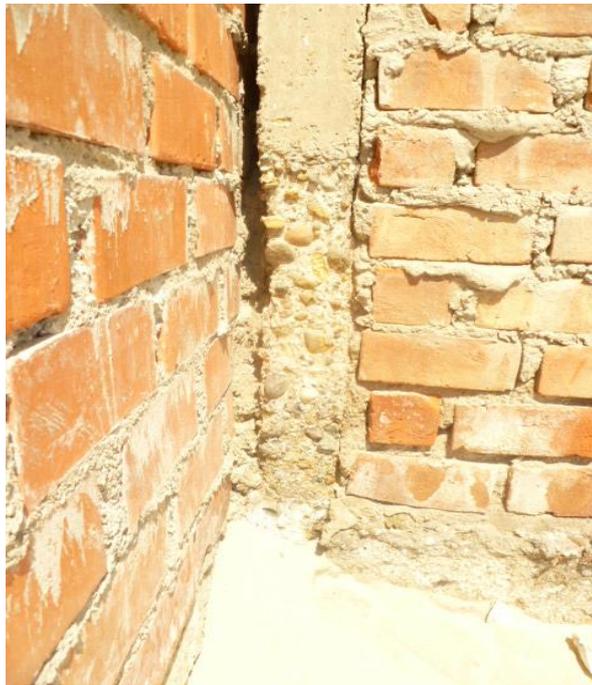
GRAFICO 56. Desprendimiento del material en las columnas
Fuente: Propia
