DETERMINACIÓN Y EVALUACIÓN DE PATOLOGÍAS EN ALBAÑILERÍA
CONFINADA DEL CERCO PERIMÉTRICO DEL EPS CHAVIN DE HUARAZ,
PROVINCIA DE HUARAZ, REGIÓN ÁNCASH, OCTUBRE - 2017.

TESIS PARA OPTAR EL TÍTULO PROFESIONAL DE:

MUESTRA N° 1

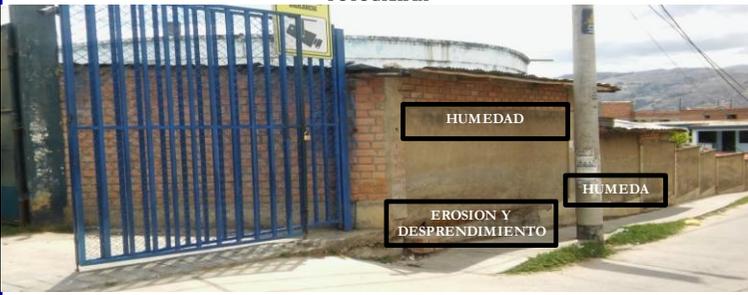
MUESTRA N° 4

ELEMENTO	ÁREA (m ²)	PATOLOGÍA	DESCRIPCION	NIVEL DE SEVERIDAD	ÁREA CON PATOLOGÍA (m ²)	% DE ÁREA CON PATOLOGÍA	NIVEL DE SEVERIDAD			
							LEVE	SEVERO		
C O L U M N A	3.36	HUMEDAD			0	0.0	1.00	1		
		SUCIEDAD			0	0.00				
		EROSION	5% del espesor	LEVE	0.12	3.6				
		EFLORESCENCIA			0	0.0				
		CORROSION			0	0.0				
		DESPRENDIMIENTO	Hasta el 10% del area total	LEVE	0.12	3.57				
			ABERT.	LONG.		0			0.0	
		FISURA				0			0.0	
		GRIETA				0			0.0	
		M U R O	29.4	HUMEDAD	pequeñas cantidades	LEVE			1.8	6.1
SUCIEDAD	pequeñas partículas			LEVE	0.45	1.53				
EROSION					0	0.0				
EFLORESCENCIA	pequeñas manchas			LEVE	0.15	0.5				
CORROSION					0	0.00				
DESPRENDIMIENTO	Hasta el 10% del area total			LEVE	0.3	1.0				
	ABERT.			LONG.		0	0.0			
FISURA	1.0mm			2.4	0.5mm a 1.5mm	LEVE	0.0024	0.0		
GRIETA						0	0.00			
S O B R E N E T O	4.2			HUMEDAD			0	0.0	3.00	3
		SUCIEDAD			0	0.0				
		EROSION	hasta 20% del espesor	MODERADO	1.05	25.0

EFLORESCENCIA			0	0.0				
		CORROSION			0	0.0				
		DESPRENDIMIENTO	50% area total del revoque	SEVERO	1.05	25.0				
			ABERT.	LONG.		0	0.0			
		FISURA	1.5mm	0.3	0.5mm a 1.5mm		0.0005	0.0		
		GRIETA				0	0.0			
		ÁREA TOTAL (m²)	36.96	TOTAL AFECTADO			5.04	13.64%

RESUMEN		RESUMEN DE PATOLOGIAS		NIVEL DE SEVERIDAD	
% DE ÁREA CON PATOLOGÍA	13.64%	LEVE	67%	3	SEVERO
% DE ÁREA SIN PATOLOGÍA	86.36%	MODERADO	0%		
TOTAL	100.00%	SEVERO	33%

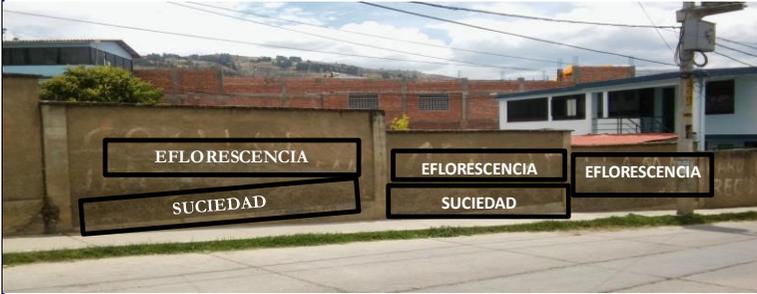
MUESTRA N° 6

ELEMENTO	ÁREA (m ²)	PATOLOGÍA	DESCRIPCION	NIVEL DE SEVERIDAD	ÁREA CON PATOLOGÍA (m ²)	% DE ÁREA CON PATOLOGÍA	NIVEL DE SEVERIDAD			
C O L U M N A	3.36	HUMEDAD			0	0.00	1.00			
		SUCIEDAD	pequeñas partículas	LEVE	0.09	2.68				
		EROSION			0	0.00				
		EFLORESCENCIA			0	0.00				
		CORROSION			0	0.00				
		DESPRENDIMIENTO	Hasta el 10% del area total	LEVE	0.09	2.68				
			ABERT.	LONG.		0		0.00		
			FISURA			0		0.00		
			GRIETA			0		0.00		
						0		0.00		
M U R O	34.44	HUMEDAD			0	0.00	1.00			
		SUCIEDAD	pequeñas partículas	LEVE	0.9	2.61				
		EROSION			0	0.00				
		EFLORESCENCIA			0	0.00				
		CORROSION			0	0.00				
		DESPRENDIMIENTO	Hasta el 10% del area total		0.2	0.58				
			ABERT.	LONG.		0		0.00		
			FISURA	1.2mm	2.0M	0.5mm a 1.5mm		LEVE	0.0024	0.01
			GRIETA					0	0.00	
								0	0.00	
S O B R E N T E C O M I	2.46	HUMEDAD			0	0.00	2.00			
		SUCIEDAD			0	0.00				
		EROSION			0	0.00				
		EFLORESCENCIA	pequeñas manchas	LEVE	0.8	32.52

CORROSION			0	0.00				
		DESPRENDIMIENTO			0	0.00				
			ABERT.	LONG.		0		0.00		
			FISURA	1.9mm	0.5	1.5mm a 3.0mm		MODERADO	0.0038	0.15
			GRIETA						0.00

RESUMEN		RESUMEN DE PATOLOGIAS		NIVEL DE SEVERIDAD	
% DE ÁREA CON PATOLOGÍA	5.18%	LEVE		67%	1 LEVE
% DE ÁREA SIN PATOLOGÍA	94.82%	MODERADO		33%	
TOTAL	100.00%	SEVERO		0%

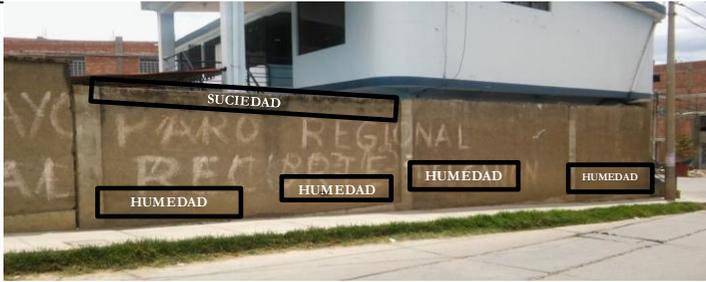
ELEMENTO	ÁREA (m²)	PATOLOGÍA	DESCRIPCION	NIVEL DE SEVERIDAD	ÁREA CON PATOLOGÍA (m²)	% DE ÁREA CON PATOLOGÍA	NIVEL DE SEVERIDAD		
COLUMNAS	3.36	HUMEDAD			0	0.00	1.00		
		SUCIEDAD	pequeñas partículas	LEVE	0.18	5.36			
		EROSION			0	0.00			
		EFLORESCENCIA	pequeñas manchas	LEVE	0.18	5.36			
		CORROSION			0	0.00			
		DESPRENDIMIENTO			0	0.00			
			ABERT.	LONG.		0		0.00	
		FISURA	1.3mm	0.3M	0.5mm a 1.5mm	LEVE		0.00039	0.01
		GRIETA				0		0.00	
		MURRO	31.92	HUMEDAD	pequeñas cantidades	LEVE		1.5	4.70
SUCIEDAD	pequeñas partículas			LEVE	1.2	3.76			
EROSION					0	0.00			
EFLORESCENCIA	pequeñas manchas			LEVE	0.9	2.82			
CORROSION					0	0.00			
DESPRENDIMIENTO					0	0.00			
	ABERT.			LONG.		0	0.00		
FISURA	1.0mm			1.8M	0.5mm a 1.5mm	LEVE	0.0018	0.01	
GRIETA						0	0.00		
SOBRECECIM	2.28			HUMEDAD			0	0.00	1.00
		SUCIEDAD			0	0.00			
		EROSION	5% de espesor	LEVE	0.25	10.96			
		EFLORESCENCIA			0	0.00			
		CORROSION			0	0.00

DESPRENDIMIENTO	hasta el 10%	LEVE	0.3	13.16			
			ABERT.	LONG.		0	0.00		
		FISURA	1.4mm	0.2M	0.5mm a 1.5mm	LEVE	0.00028	0.01	
		GRIETA				0	0.00		
		ÁREA TOTAL (m²)	37.56	TOTAL AFECTADO			4.51	12.01%

RESUMEN DE AREAS		RESUMEN DE PATOLOGIAS		NIVEL DE SEVERIDAD	
% DE ÁREA CON PATOLOGÍA	12.01%	LEVE	100%	1	LEVE
% DE ÁREA SIN PATOLOGÍA	87.99%	MODERADO	0%		
TOTAL	100.00%	SEVERO	0%

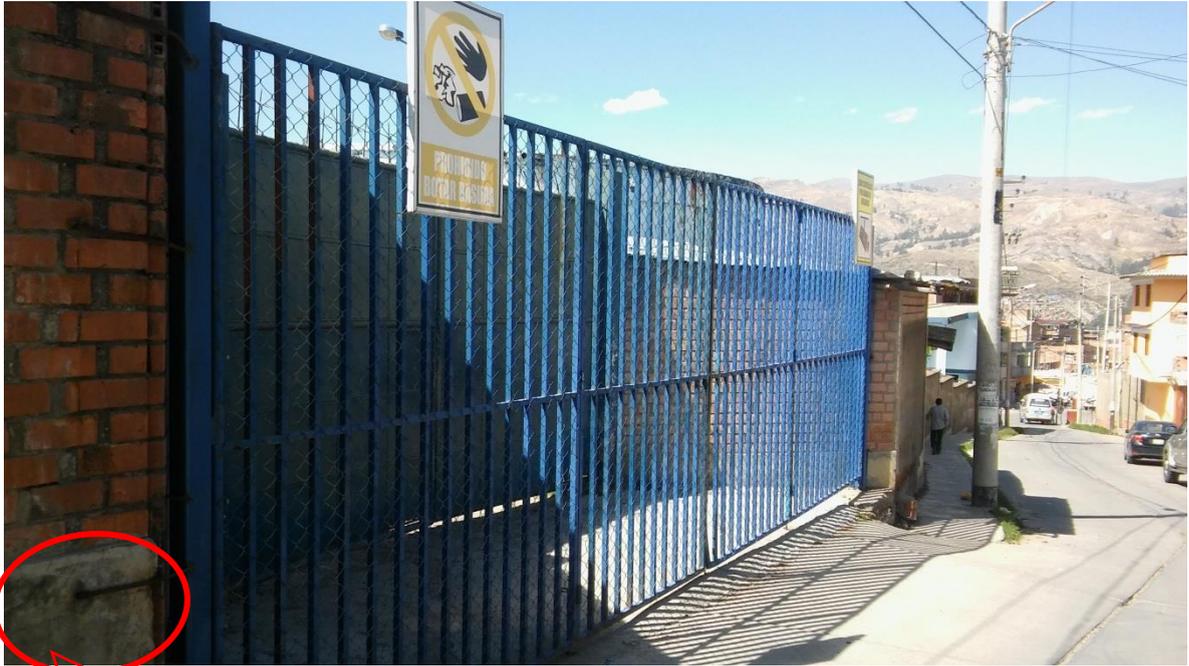
PORTON LADO NORTE

DESPRENDIMIENTO

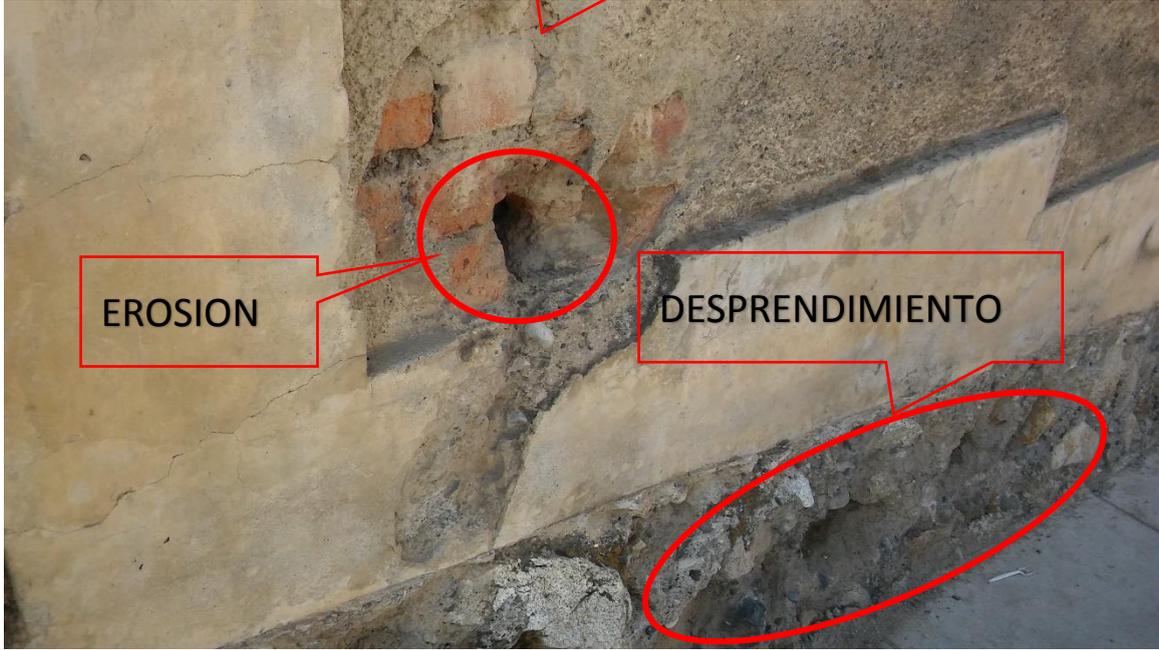
DESPRENDIMIENTO

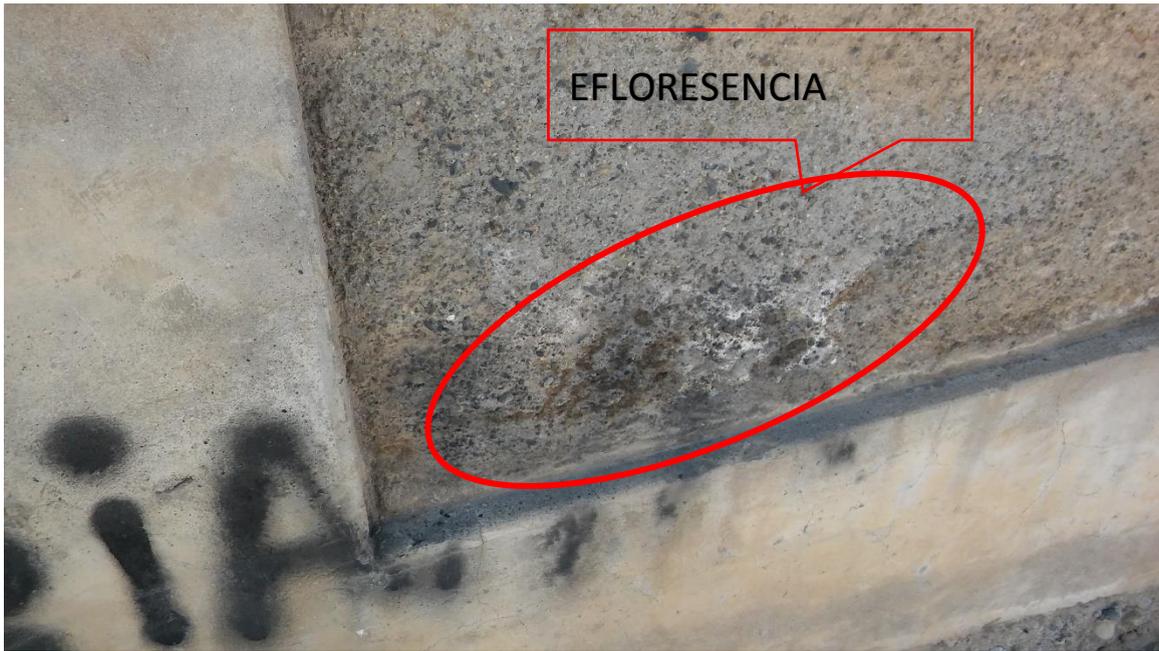
EFLORESCENCIA

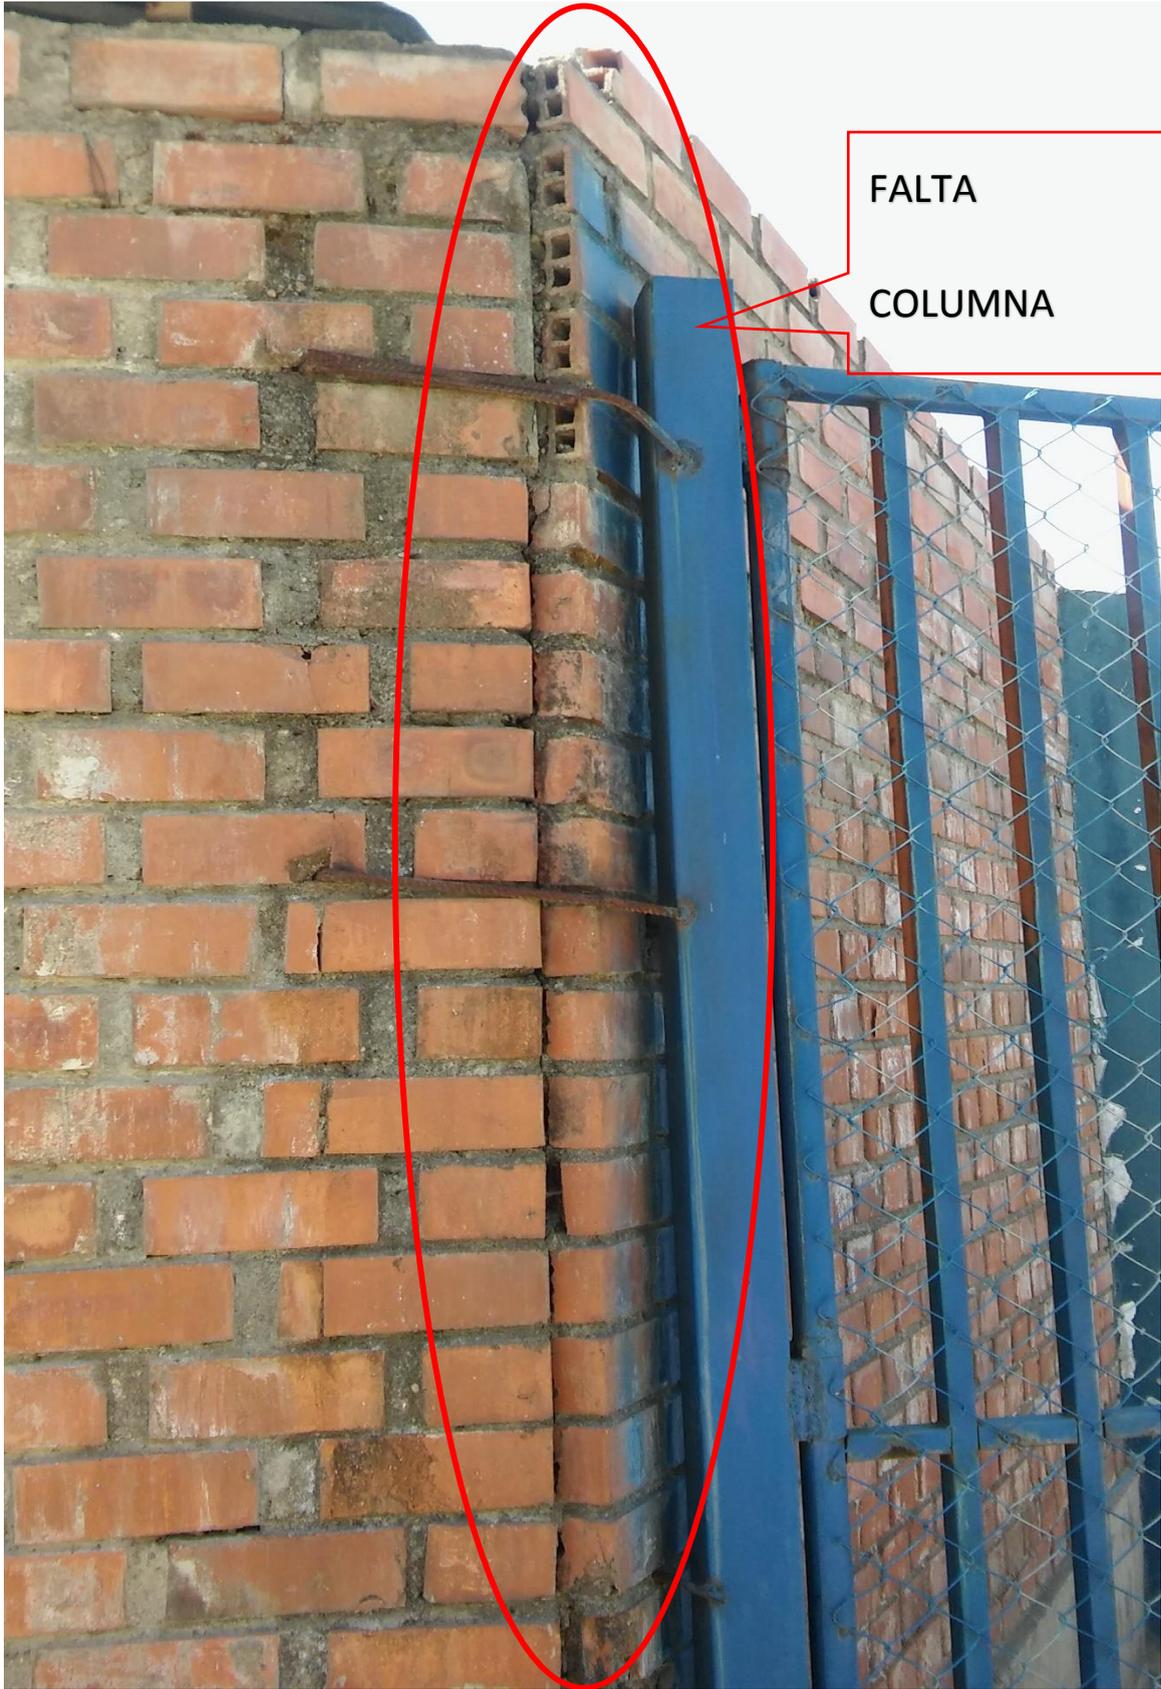
FALTA

COLUMNNA
